# Asbestinventarisatetest

Consciencestraat (Hendrik) 59/3, 1800 Vilvoorde

Attestnummer : 20251215-000191.000

**Asbestveilig** (maar niet asbestvrij)

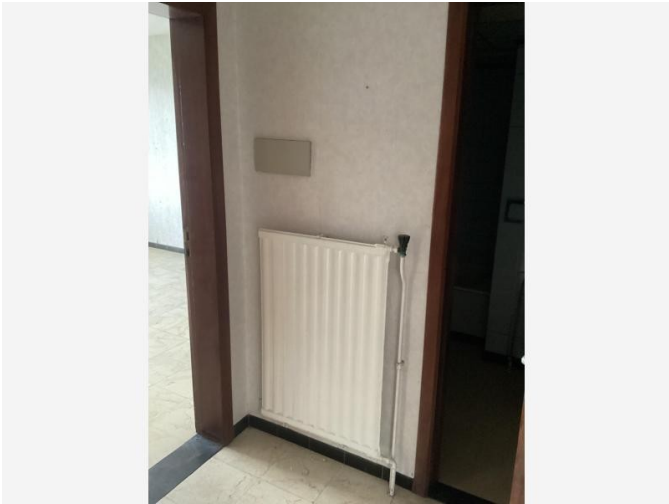
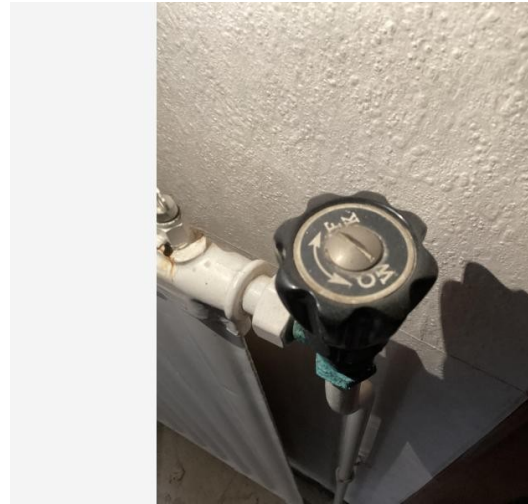
| Fiche 1: Radiatoren - Knoppen..... | 17 |

Het asbestmateriaal valt onder de mijlpaal van 2040.

Zorgvuldig beheren

| Eindbeoordeling materiaalrisico | Laag materiaalrisico en/of verlaagde kans op vezelvrijgave |

| Asbestsoort (vezeltype) | Crocidoliet aanwezig |
| Asbestconcentratie | Laag (< 50%) |
| Toestand van het materiaal | Onbeschadigd, niet verweerd |

| Beschrijving | Radiatoren - Knoppen |
| Asbestmateriaal | Plaat, paneel, tablet - Type Bakeliet |

- Zorg voor een veilig beheer. Vermijd het beschadigen van het asbestmateriaal. Controleer de toestand jaarlijks op wijzigingen.
- Voer bijkomende staalname(s) uit.

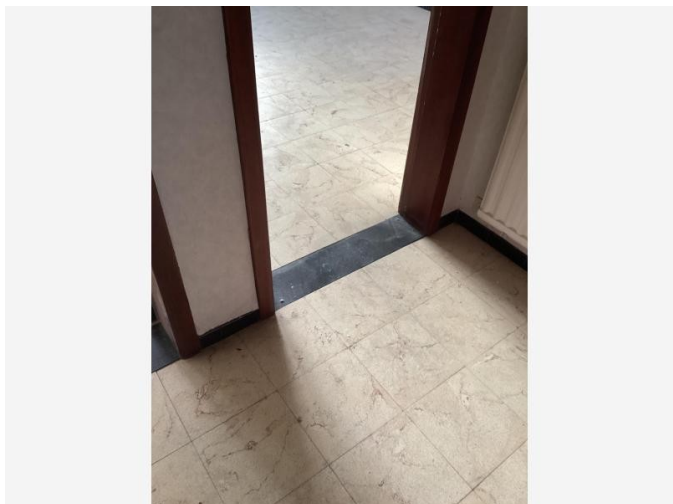
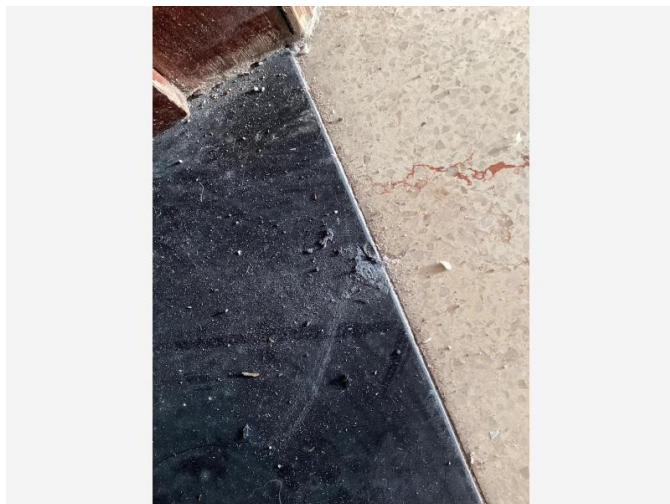
| Fiche 2: Deurdorpels / entreports..... | 20 |

Het asbestmateriaal valt onder de mijlpaal van 2040.

Zorgvuldig beheren

| Eindbeoordeling materiaalrisico | Laag materiaalrisico en/of verlaagde kans op vezelvrijgave |

| Asbestsoort (vezeltype) | Alleen chrysotiel |
| Toestand van het materiaal | Licht beschadigd, licht verweerd. Intact calciumsilicaatmateriaal of categorie III 'gebondenheid' |

| # | Type | Referentie | Resultaat |
|---|---|---|---|
| 2.1 | Puntmonster | M05 | Chrysotiel |

| Beschrijving | Deurdorpels / entreports |
| Asbestmateriaal | Plaat, paneel, tablet - Type Massal |

- Zorg voor een veilig beheer. Vermijd het beschadigen van het asbestmateriaal. Controleer de toestand jaarlijks op wijzigingen.

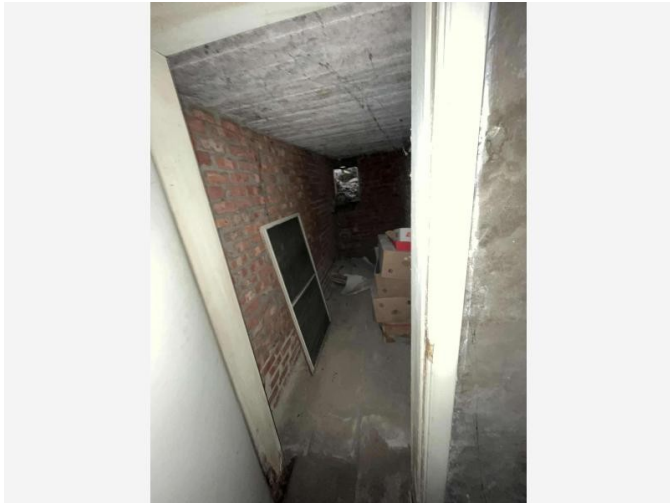
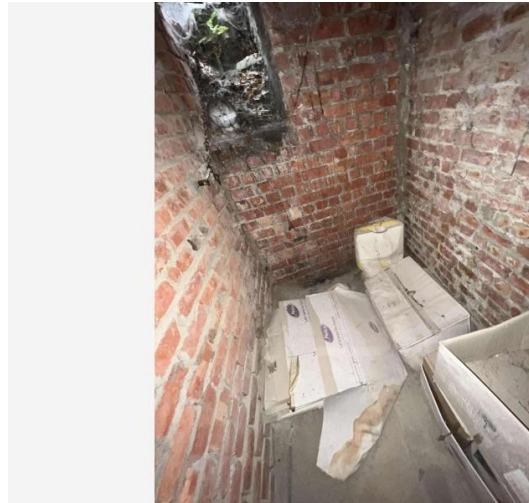
| Fiche 3: Kelderberging - Niet verdacht..... | 24 |

Na visuele controle geen asbest verdacht materiaal aanwezig

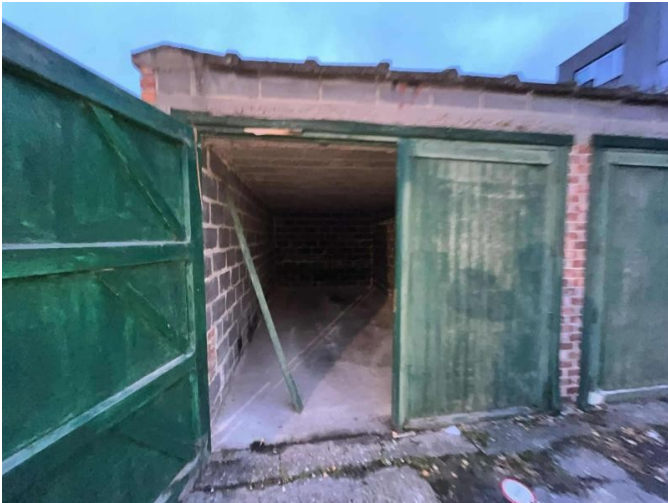
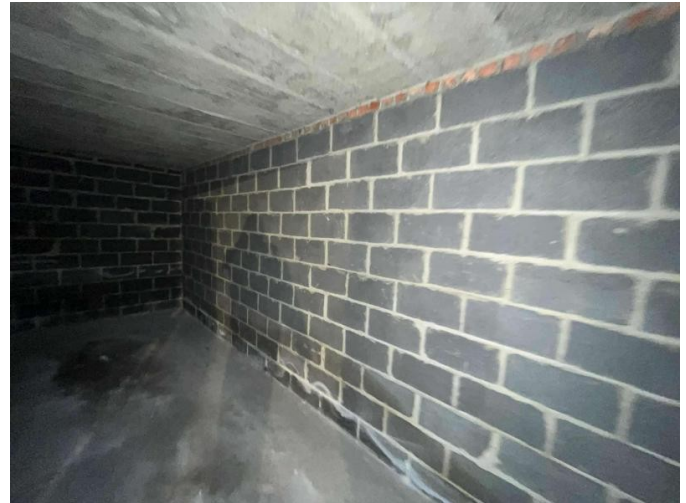
| Fiche 4: Autostandplaats - Niet verdacht..... | 25 |

Na visuele controle geen asbest verdacht materiaal aanwezig

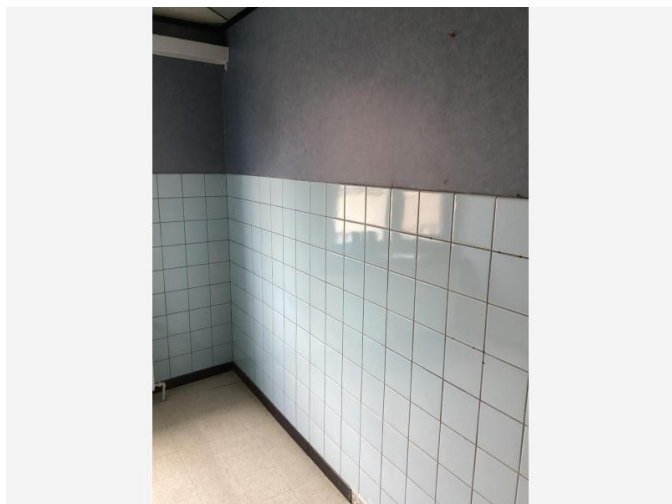
| Fiche 5: Tegellijm achter wandtegels & plinten..... | 26 |

Op moment van de inspectie kon niet worden nagegaan of de tegellijm achter de muurtegels/plinten asbestverdacht is. Bij renovatie of verwijdering van de tegels dient het materiaal te worden geanalyseerd voor de werken van start gaan.

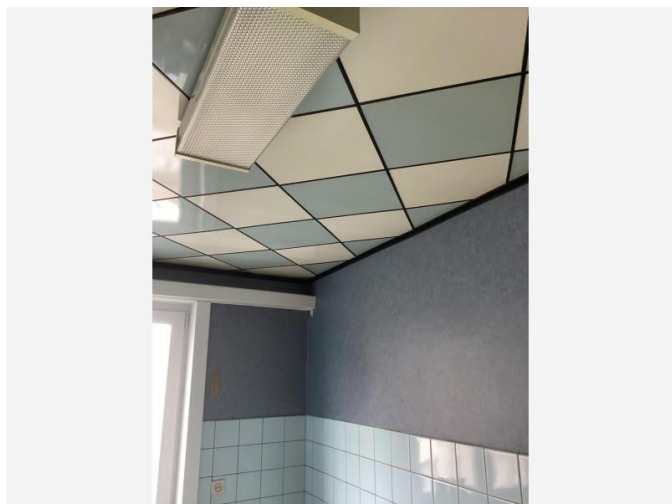
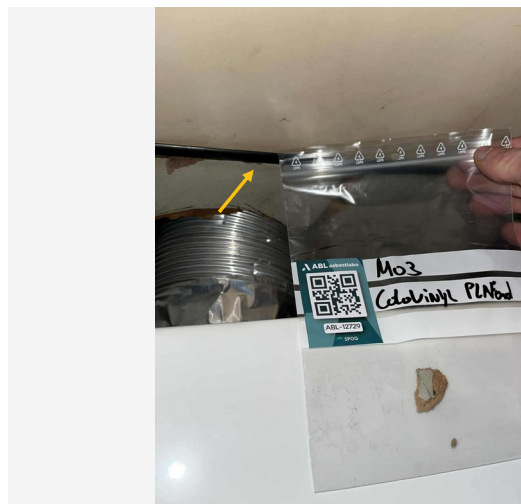
## Fiche 6: Verlaagd plafond - Colovinyltegels

Geen asbest

| # | Type | Referentie | Resultaat |
|---|---|---|---|
| 6.1 | Puntmonster | M03 | Geen asbest |

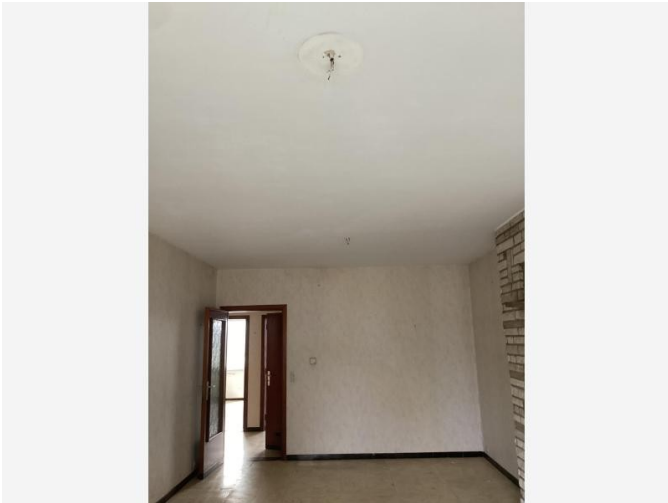
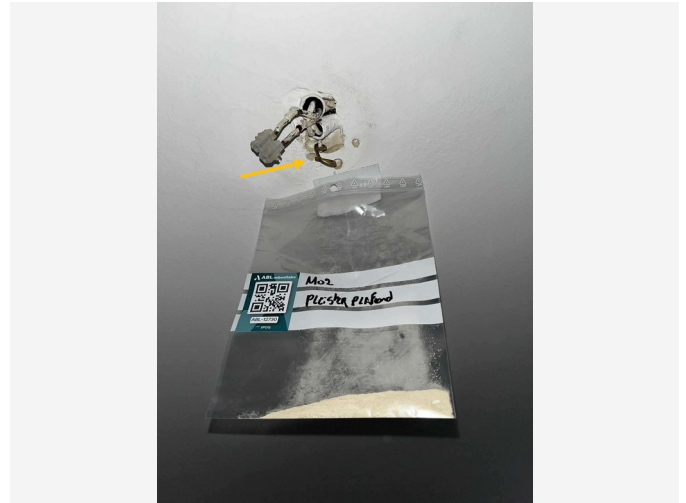
## Fiche 7: Pleisterwerk plafonds

Geen asbest

| # | Type | Referentie | Resultaat |
|---|---|---|---|
| 7.1 | Mengmonster | M02 | Geen asbest |

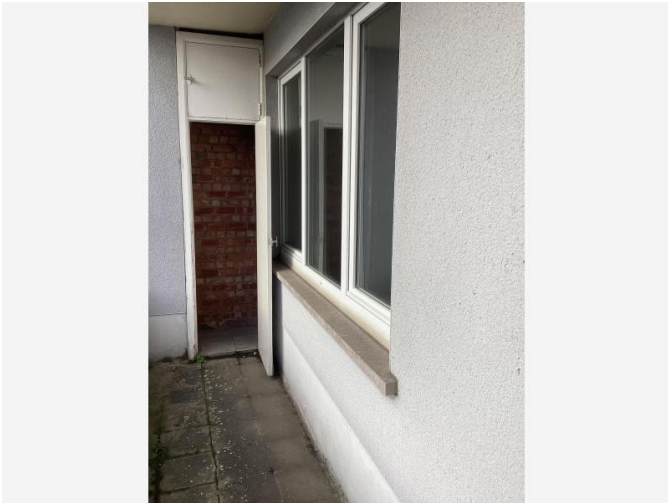
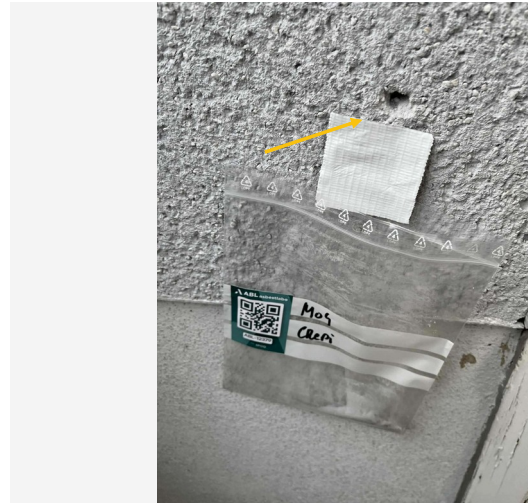
## Fiche 8: Crepi (buiten)

Geen asbest

| # | Type | Referentie | Resultaat |
|---|---|---|---|
| 8.1 | Mengmonster | M04 | Geen asbest |

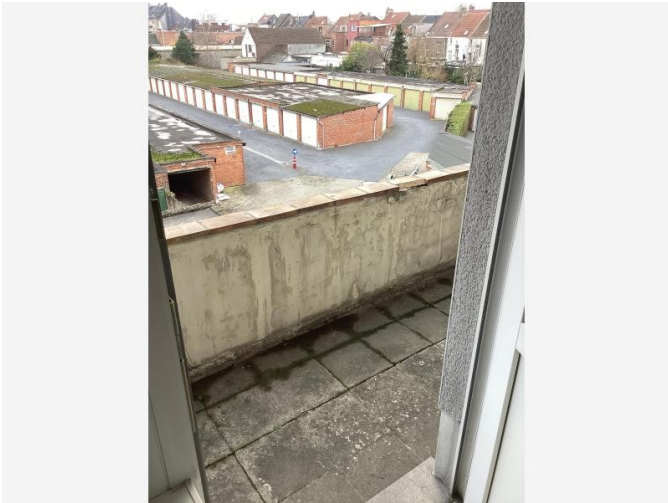
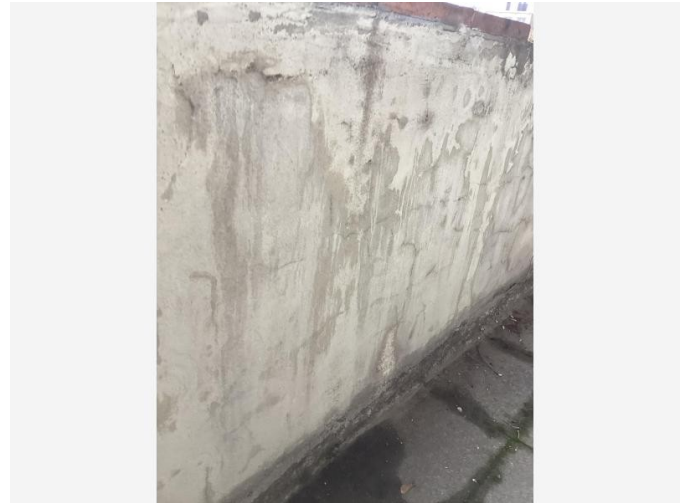
## Fiche 9: Cementering buiten

Geen asbest

| # | Type | Referentie | Resultaat |
|---|---|---|---|
| 9.1 | Mengmonster | M06 | Geen asbest |

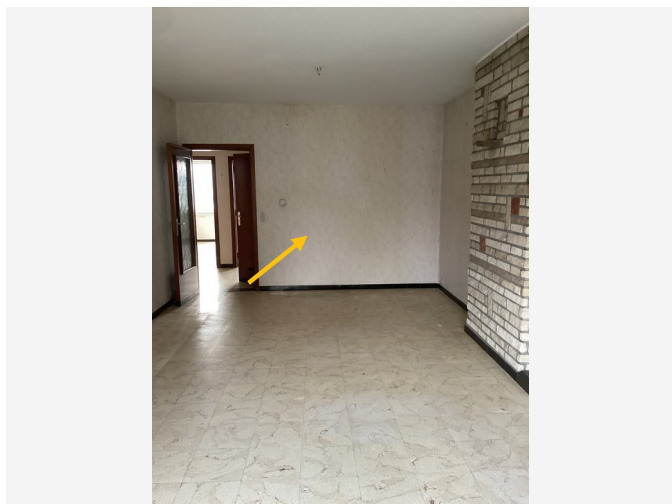
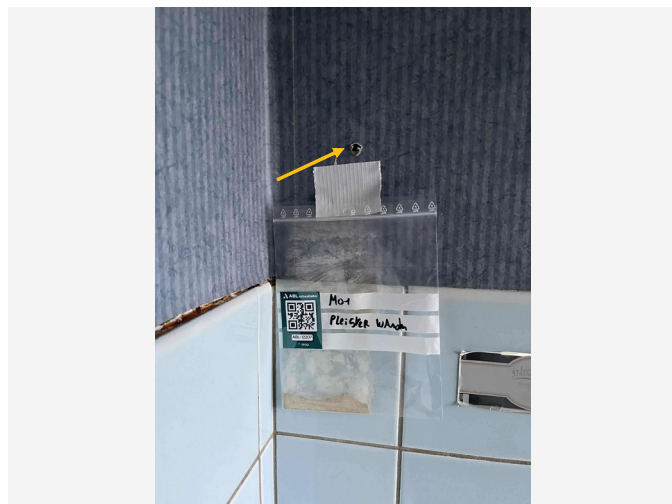
## Fiche 10: Pleisterwerk wanden

Geen asbest

| # | Type | Referentie | Resultaat |
|---|---|---|---|
| 10.1 | Mengmonster | M01 | Geen asbest |

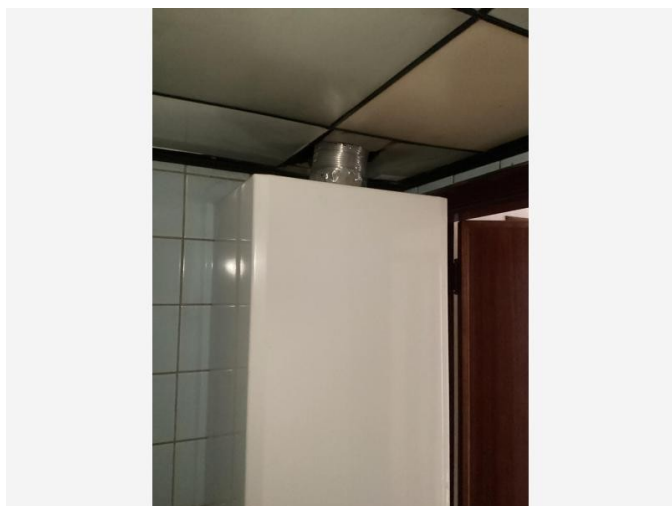
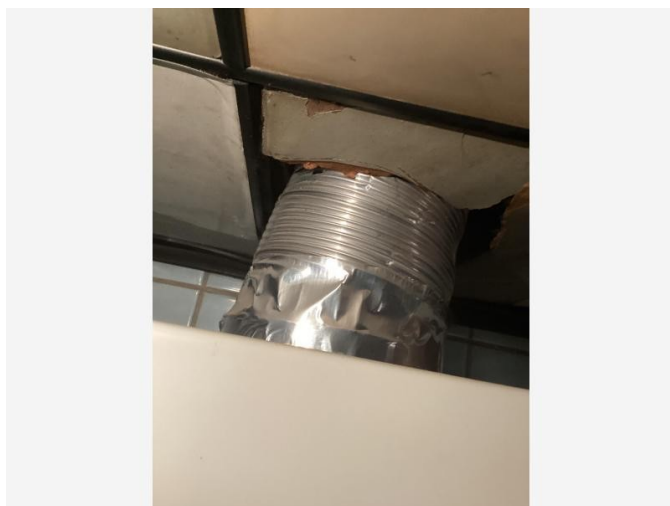
### Fiche 11: Rookgaskanalen – niet verdacht

| Beschrijving | Notitie | Terug te vinden op plannen |
|---|---|---|
| Fiche 11: Rookgaskanalen - niet verdacht | De materialen van rookgaskanalen zijn niet asbest verdacht. | - |

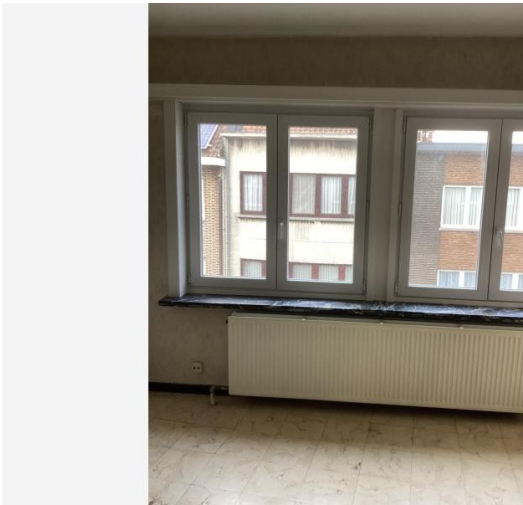
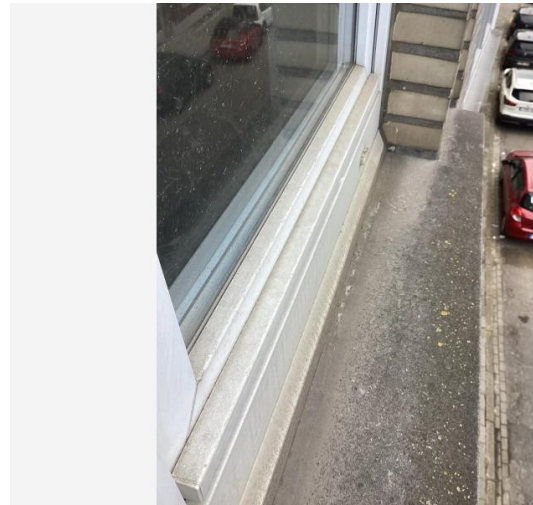
## Fiche 12: Afdichtingsmateriaal (mastiek,kit,...) aan schrijnwerk - Niet verdacht

| Beschrijving | Notitie | Terug te vinden op plannen |
|---|---|---|
| Fiche 12: Afdichtingsmateriaal (mastiek,kit,...) aan schrijnwerk - Niet verdacht | Het aanwezig afkittingsmateriaal is niet asbest-verdacht. | Plan 1.3: Appartement |
