# Asbestinventarisatattest

Consciencestraat (Hendrik) 59/2, 1800 Vilvoorde

Attestnummer : 20251215-000189.000

Uitgegeven op : 15.12.2025

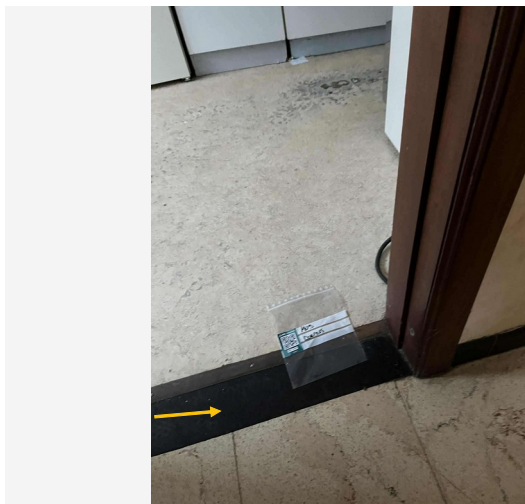
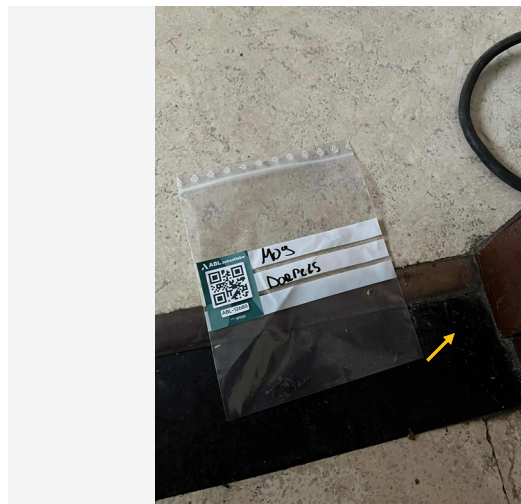
| Eindbeoordeling materiaalrisico | Laag materiaalrisico en/of verlaagde kans op vezelvrijgave |

| Toestand van het materiaal | Licht beschadigd, licht verweerd. Intact calciumsilicaatmateriaal of categorie III 'gebondenheid' |

| # | Type | Referentie | Resultaat |
|---|---|---|---|
| 1.1 | Puntmonster | M09 | Chrysotiel |

| Beschrijving | Deurdorpels / entreports |
| Asbestmateriaal | Plaat, paneel, tablet - Type Massal |

Het asbestmateriaal valt onder de mijlpaal van 2040.

Zorgvuldig beheren

- Zorg voor een veilig beheer. Vermijd het beschadigen van het asbestmateriaal. Controleer de toestand jaarlijks op wijzigingen.

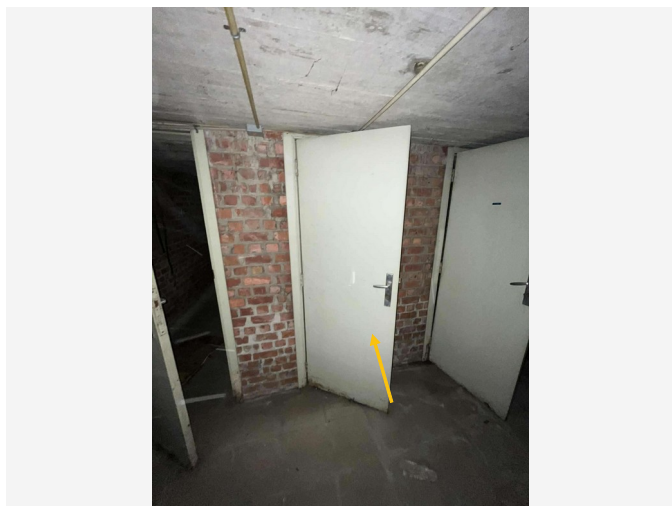
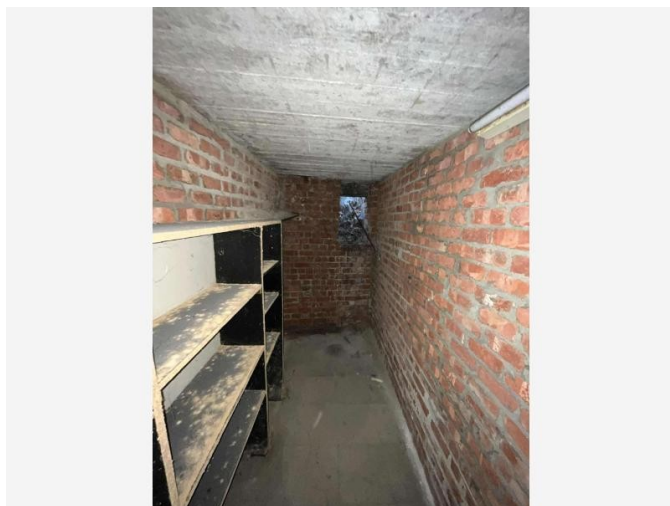
Na visuele controle geen asbest verdacht materiaal aanwezig

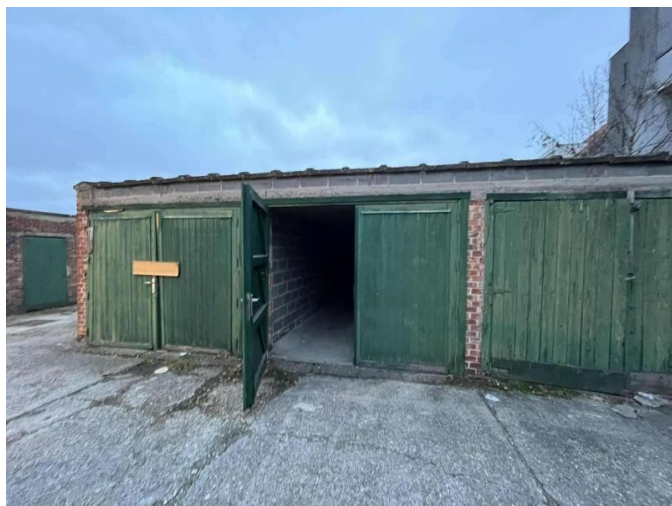
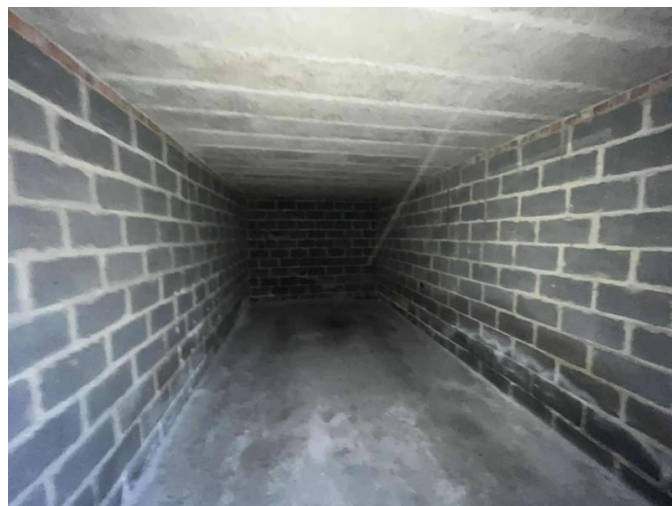
Na visuele controle geen asbest verdacht materiaal aanwezig

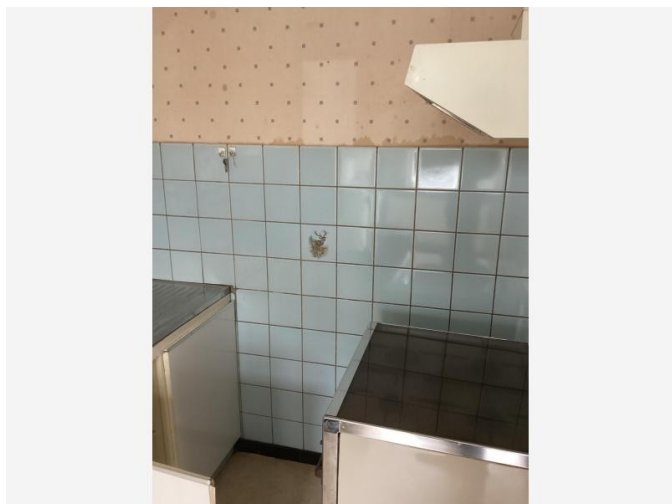
Op moment van de inspectie kon niet worden nagegaan of de tegellijm achter de muurtegels/plinten asbestverdacht is. Bij renovatie of verwijdering van de tegels dient het materiaal te worden geanalyseerd voor de werken van start gaan.

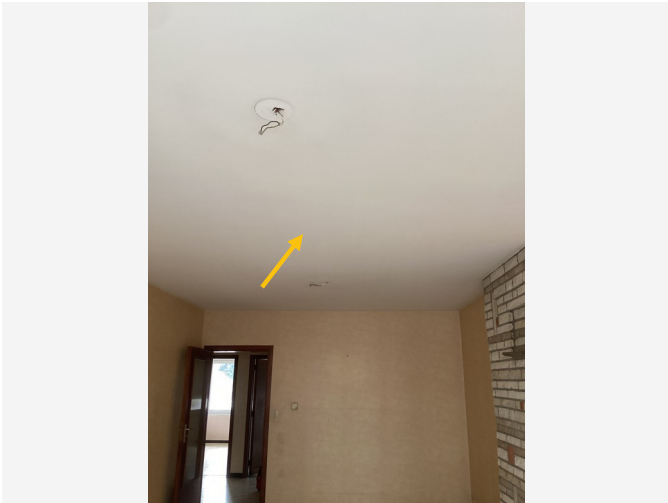
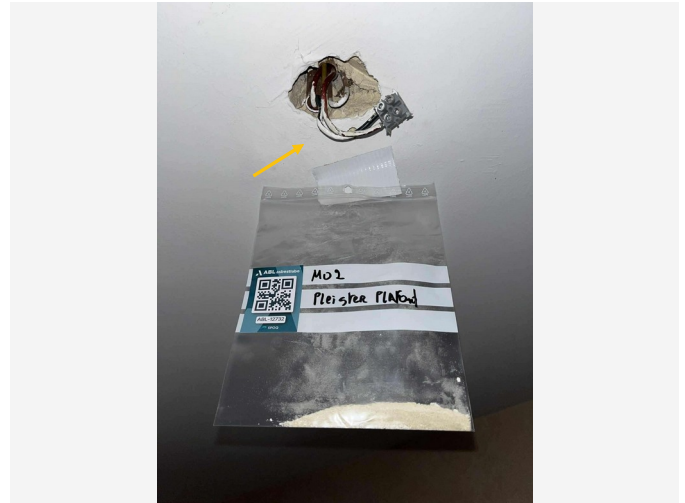
## Fiche 5: Pleisterwerk plafonds

Geen asbest

| # | Type | Referentie | Resultaat |
|---|---|---|---|
| 5.1 | Mengmonster | M02 | Geen asbest |

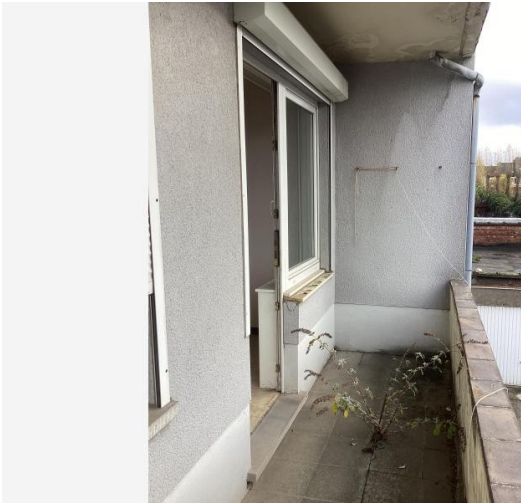
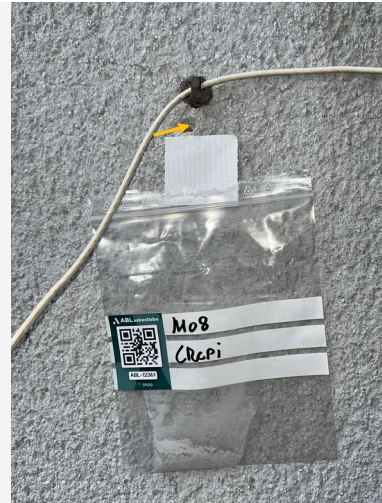
## Fiche 6: Crepi (buiten)

Geen asbest

| # | Type | Referentie | Resultaat |
|---|---|---|---|
| 6.1 | Mengmonster | M08 | Geen asbest |

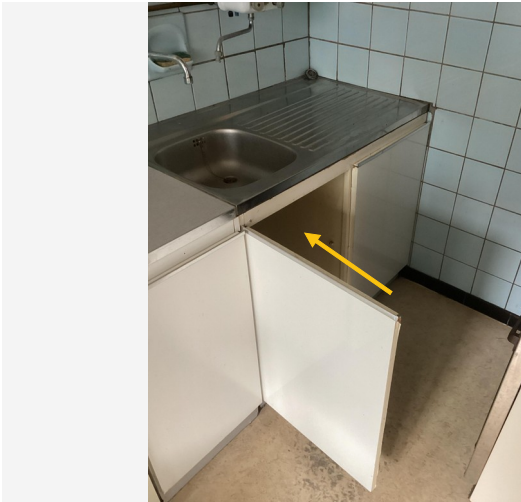
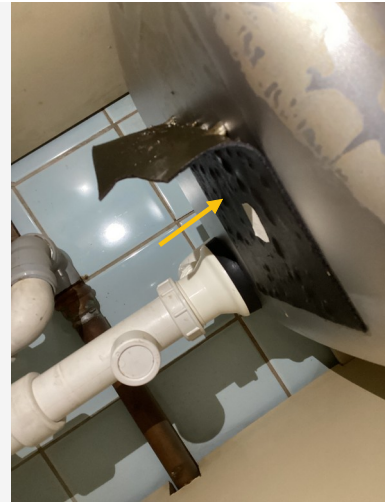
## Fiche 7: Ontdreuningsplaat/anti-dreunplaat onder spoelbak

Geen asbest

| # | Type | Referentie | Resultaat |
|---|---|---|---|
| 7.1 | Puntmonster | M05 | Geen asbest |

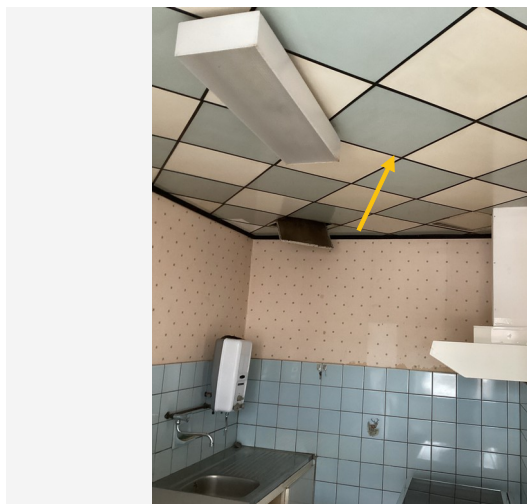
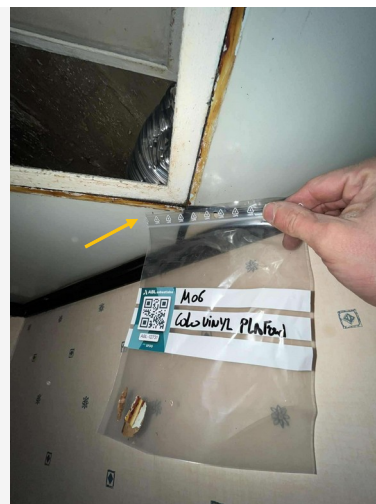
## Fiche 8: Verlaagd plafond - Colovinyltegels

Geen asbest

| # | Type | Referentie | Resultaat |
|---|---|---|---|
| 8.1 | Puntmonster | M06 | Geen asbest |

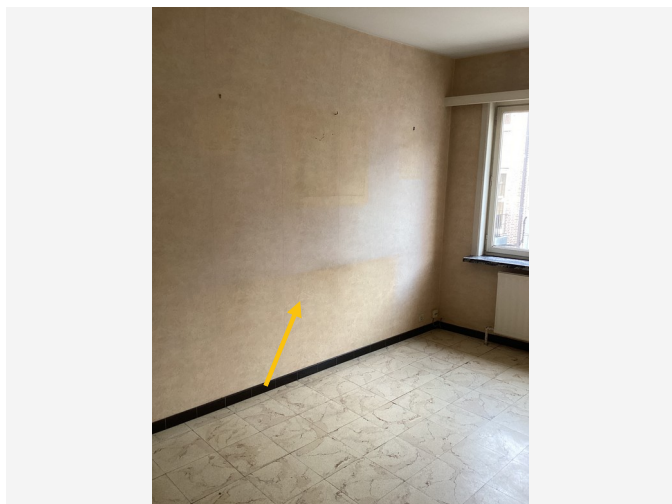
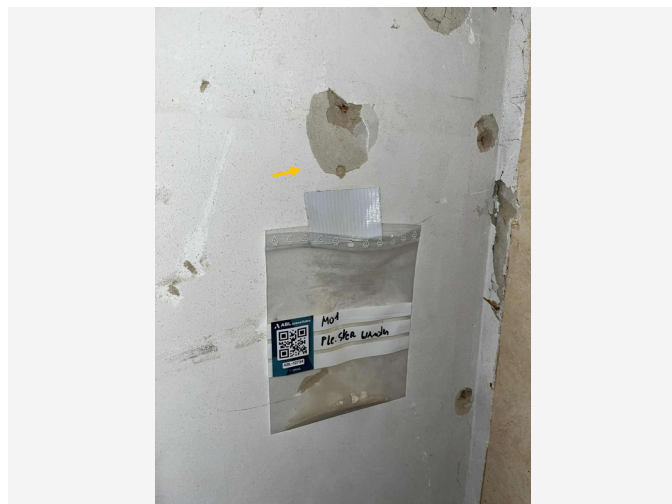
## Fiche 9: Pleisterwerk wanden

Geen asbest

| # | Type | Referentie | Resultaat |
|---|---|---|---|
| 9.1 | Mengmonster | M01 | Geen asbest |

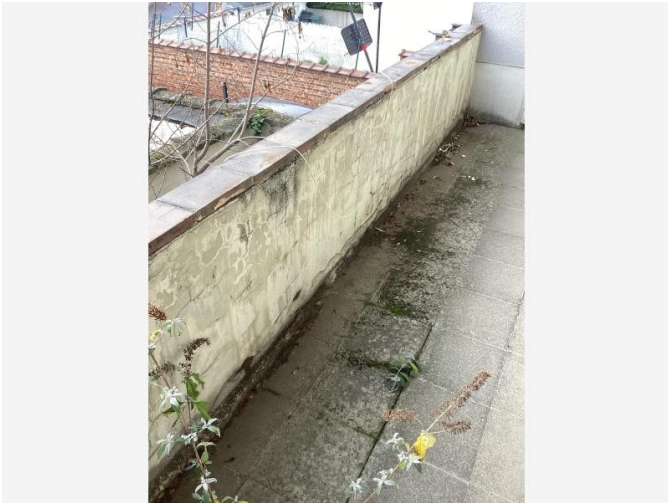
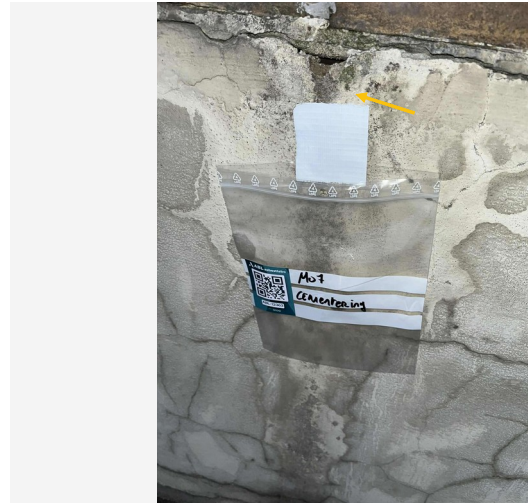
## Fiche 10: Cementering buiten

Geen asbest

| # | Type | Referentie | Resultaat |
|---|---|---|---|
| 10.1 | Mengmonster | M07 | Geen asbest |

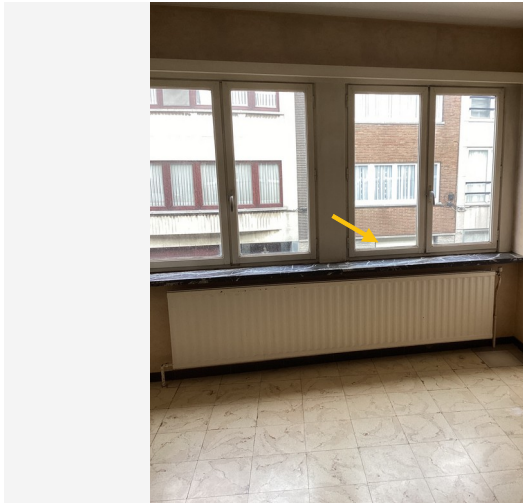
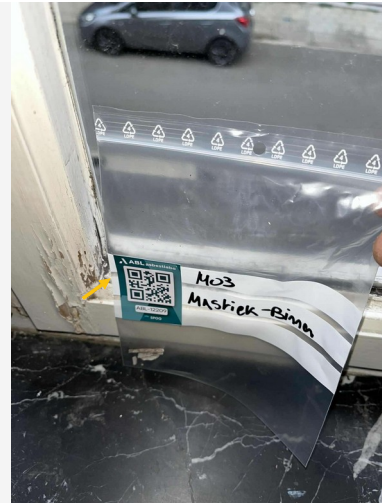
## Fiche 11: Mastiek/kit tussen glas en profiel - Binnen

Geen asbest

| # | Type | Referentie | Resultaat |
|---|---|---|---|
| 11.1 | Puntmonster | M03 | Geen asbest |

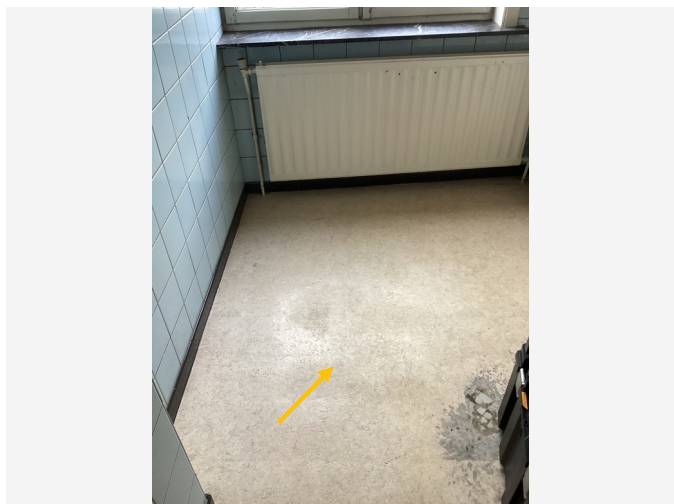
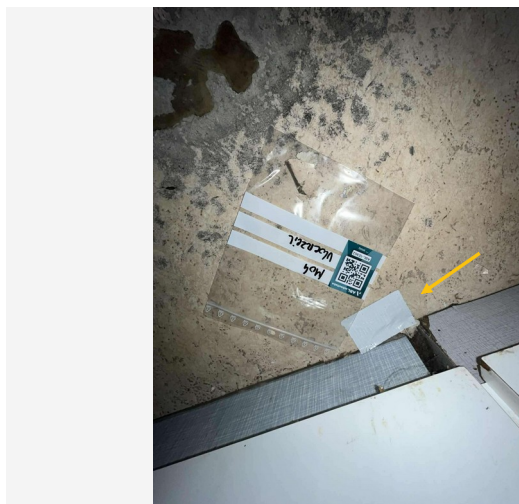
## Fiche 12: Vloerzeil met verdachte onderlaag

Geen asbest

| # | Type | Referentie | Resultaat |
|---|---|---|---|
| 12.1 | Puntmonster | M04 | Geen asbest |

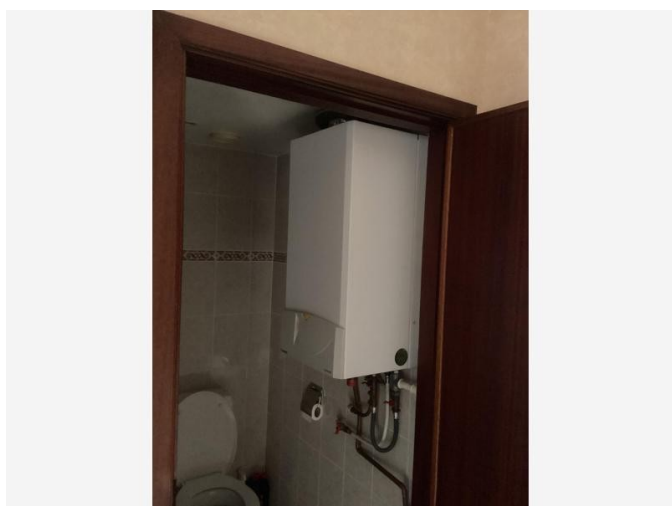
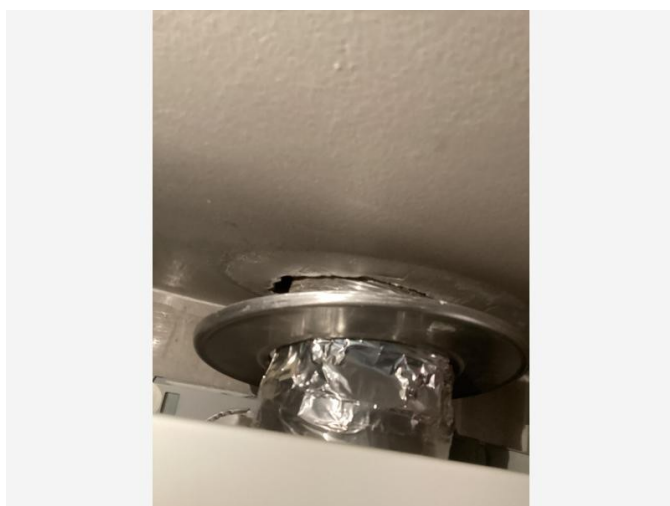
## Fiche 15: Rookgaskanalen - niet verdacht

| Beschrijving | Notitie | Terug te vinden op plannen |
|---|---|---|
| Fiche 15: Rookgaskanalen - niet verdacht | De materialen van rookgaskanalen zijn niet asbest verdacht. | - |
