# Asbestinventarisatetest

Consciencestraat (Hendrik) 59, 1800 Vilvoorde  
Gemeenschappelijke delen

Attestnummer : 20251215-000187.000

**Asbestveilig** (maar niet asbestvrij)

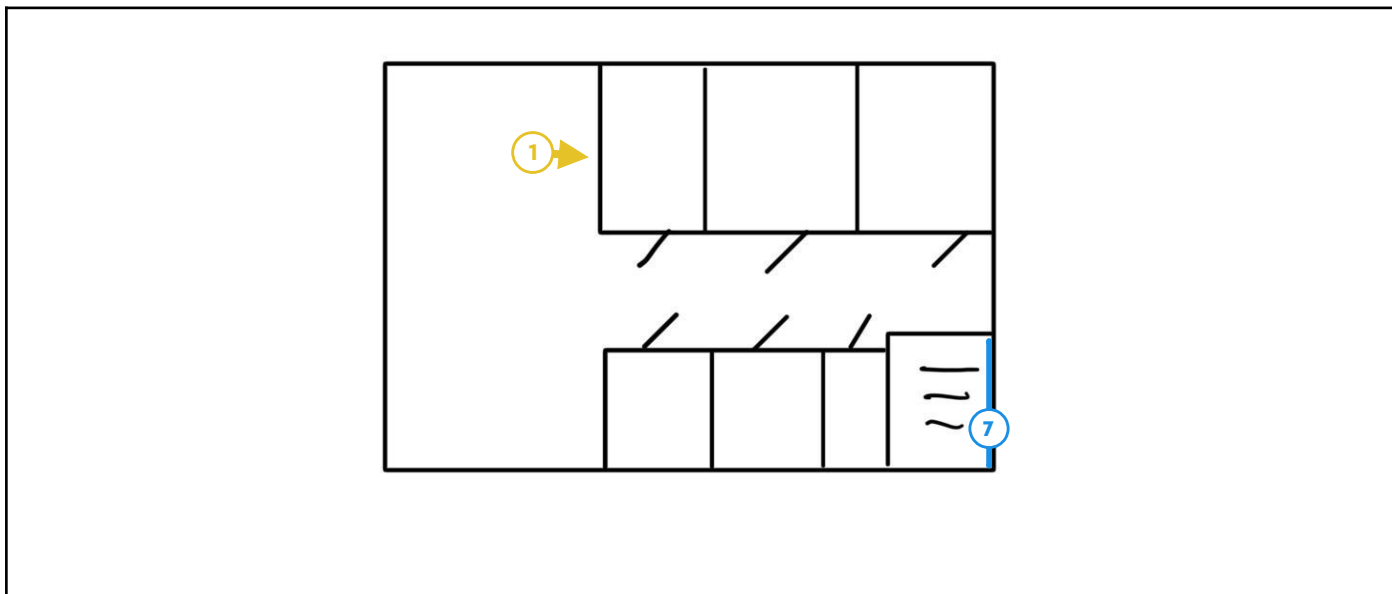
## Plan 1.1: Kelder

| Beschrijving | Type | Actie |
|---|---|---|
| 1. Bakeliet meter- en zekering kast | Asbestmateriaal | Zorgvuldig beheren |

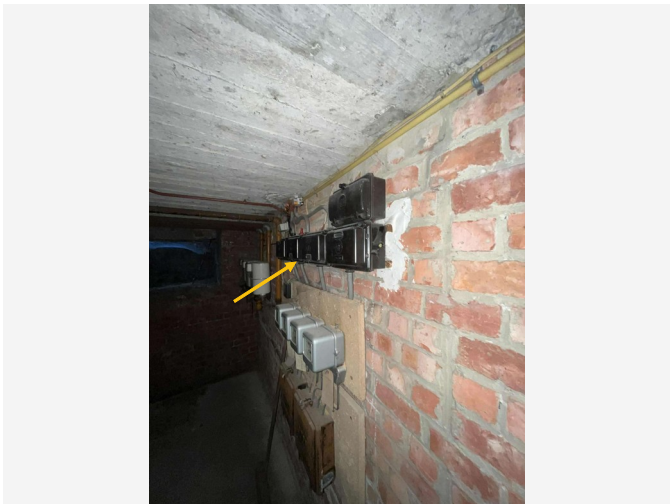
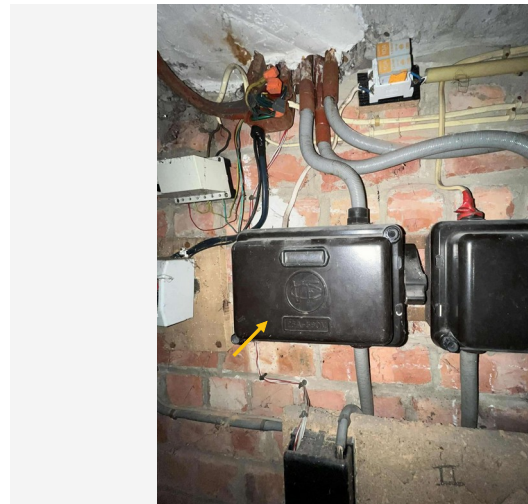
| Eindbeoordeling materiaalisico | Laag materiaalisico en/of verlaagde kans op vezelvrijgave |

| Gebondenheid | Categorie 1: hechtgebonden in oorsprong |
| Asbestsoort (vezeltype) | Crocidoliet aanwezig |
| Asbestconcentratie | Laag (< 50%) |
| Afschermingsgraad van het gehele materiaal | Geheel of deels (ook) vrij aan de binnenlucht |
| Toestand van het materiaal | Onbeschadigd, niet verweerd |

| Beschrijving | Bakeliet meter- en zekering kast |
| Asbestmateriaal | Plaat, paneel, tablet - Type Bakeliet |
| Opmerking | De meterkast hoort toe aan de nutsmaatschappij en dient door hen vervangen/verwijderd te worden. |

Het asbestmateriaal valt onder de mijlpaal van 2040.

Zorgvuldig beheren

- Zorg voor een veilig beheer. Vermijd het beschadigen van het asbestmateriaal. Controleer de toestand jaarlijks op wijzigingen.

- De toepassingen dienen in zijn geheel, zonder te breken en zonder stofvorming, verdere vergruizing verwijderd te worden. Gebruik hiervoor een vernevelaar of fixeermiddel om het asbestmateriaal eerst te fixeren.

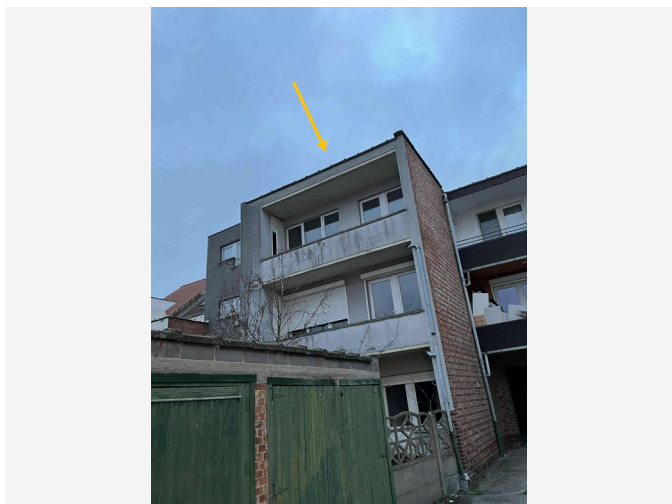
Situeringsfoto

**Reden:** Het te onderzoeken materiaal situeert zich hoger dan 3,50 m te rekenen vanaf een veilige ondergrond

**Uitleg van de asbestdeskundige:** De binnenzijde van de schouw kon niet geïnspecteerd worden. Ook van buitenaf was inspectie onmogelijk omwille van de hoogte(hoger dan 3.5m). Asbestverdachte toepassingen kunnen aanwezig zijn. Dit betreft een beperking op middellange termijn.

| (Asbest)materiaal | Rookgaskanaal |
| Karakterisatie | Asbest (verdacht) |

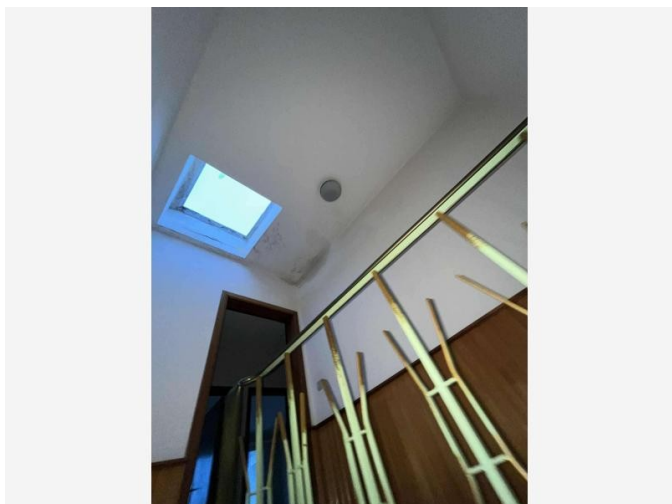
*Situeringsfoto*

**Reden:** Niet waarneembaar

**Uitleg van de asbestdeskundige:** De verplicht te beschrijven ruimte of materiaal is niet waarneembaar waardoor er geen adviesfiche opgesteld kan worden.

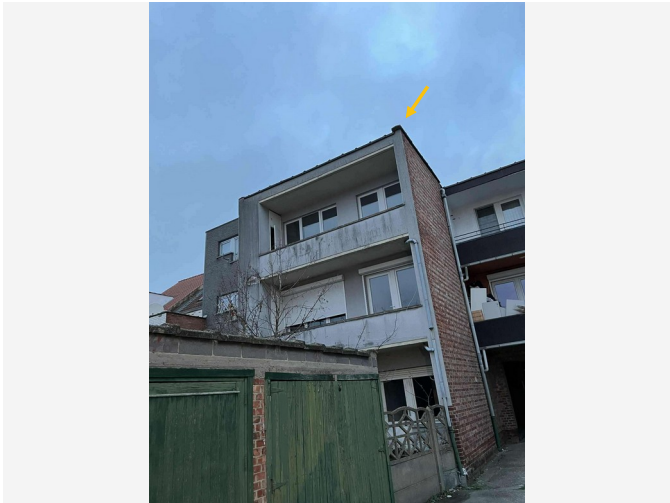
Situeringsfoto

**Reden:** Het te onderzoeken materiaal situeert zich hoger dan 3,50 m te rekenen vanaf een veilige ondergrond

**Uitleg van de asbestdeskundige:** Aangezien de dakbedekking zich bevindt op een hoogte hoger dan 3,5 m (vanaf een veilige ondergrond) kon deze niet worden gecontroleerd tijdens de inspectie. Dit betreft een beperking van middellange termijn. Wanneer de dakbedekking toegankelijk wordt gemaakt dit deze nader te worden geïnspecteerd op asbesthoudend.

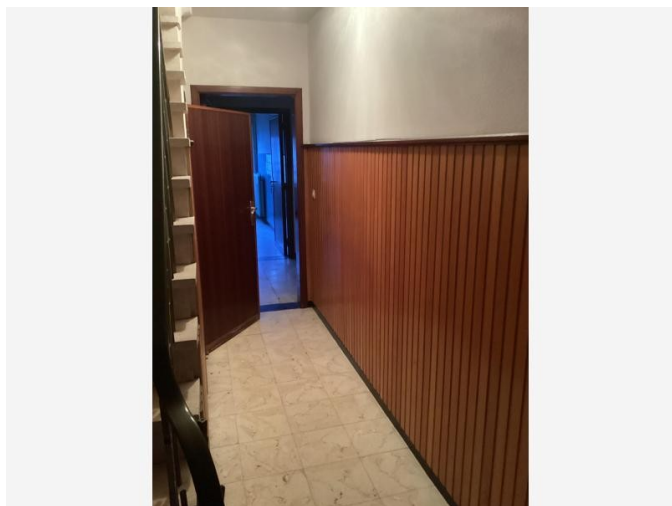
Situeringsfoto

### Informatie over een materiaal dat de asbestdeskundige niet kan waarnemen of vaststellen

| Basis voor advies | Beoordeling op basis van expertise met een vaststelling door de asbestdeskundige. |

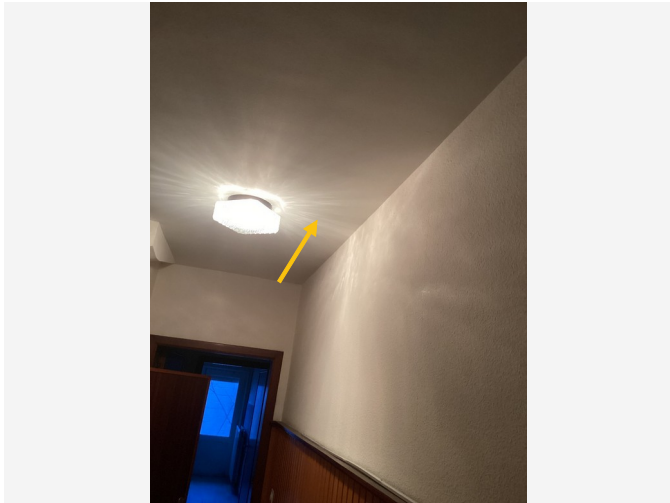
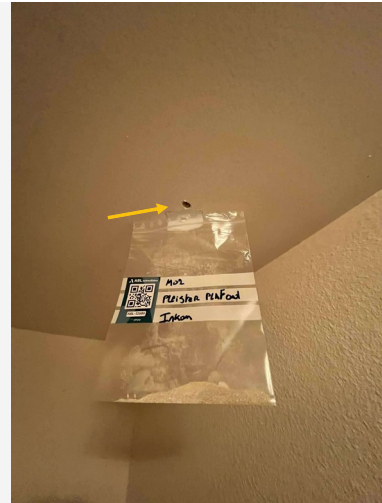
## Fiche 6: Pleisterwerk plafonds (inkom + Keldertrap)

Geen asbest

| # | Type | Referentie | Resultaat |
|---|---|---|---|
| 6.1 | Mengmonster | M02 | Geen asbest |

| Opmerking | De hoeveelheid betreft een schatting<br>Het materiaal werd bemonsterd op de volgende locaties: Inkom |

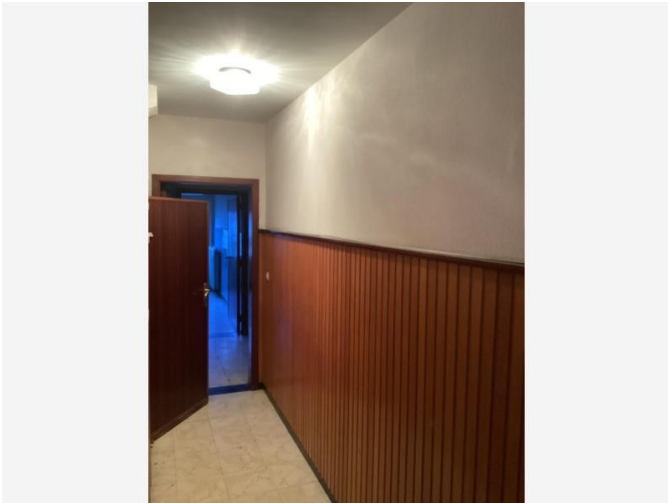
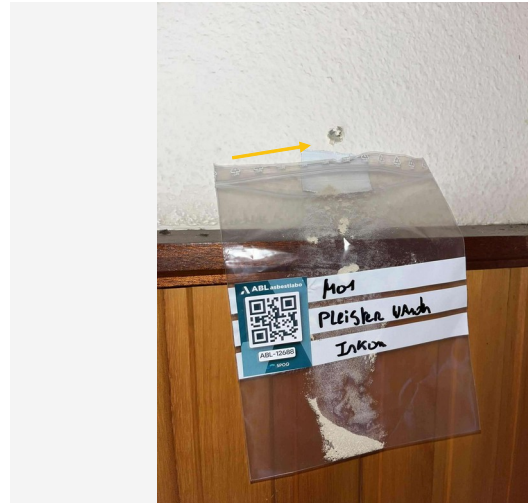
## Fiche 7: Pleisterwerk wanden (inkom)

Geen asbest

| # | Type | Referentie | Resultaat |
|---|---|---|---|
| 7.1 | Mengmonster | M01 | Geen asbest |

| Opmerking | De hoeveelheid betreft een schatting.<br>Mengmonster genomen van Inkom hal + Keldertrap |

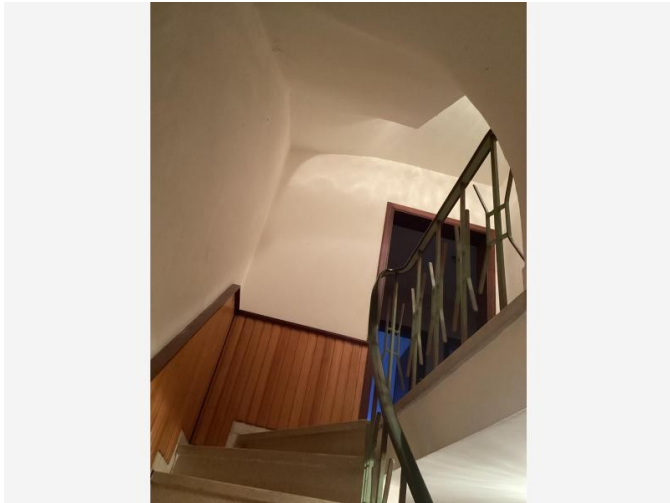
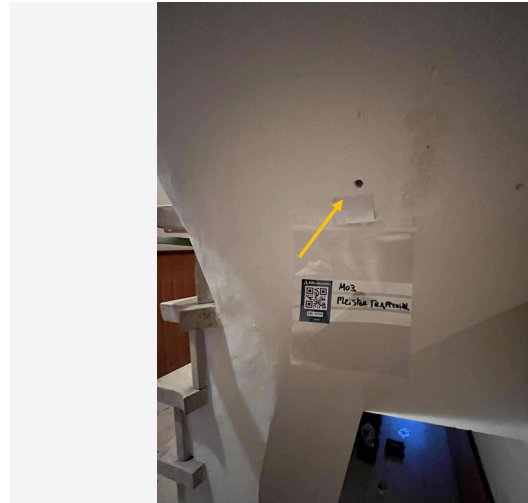
## Fiche 8: Pleisterwerk Trappenhal(len)

Geen asbest

| # | Type | Referentie | Resultaat |
|---|---|---|---|
| 8.1 | Mengmonster | M03 | Geen asbest |

| Opmerking | <p>De hoeveelheid betreft een schatting.</p> <p>Het materiaal werd bemonsterd op de volgende locaties: Plafond 2de verdieping - Onder trap tussen Gelijkvloers en 1ste verdieping - 1ste verdieping wand</p> |

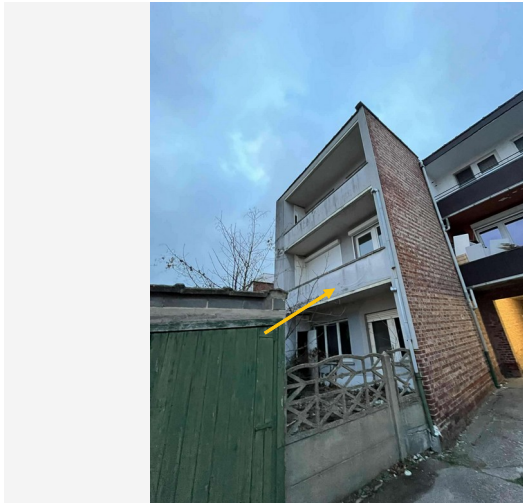
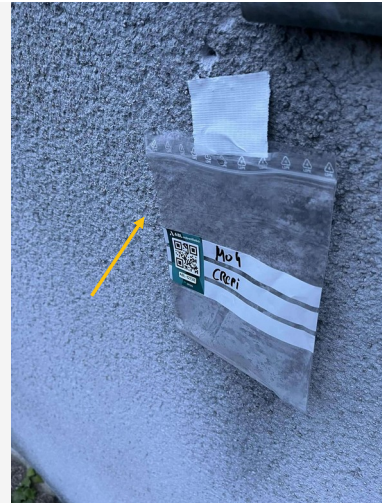
## Fiche 9: Crepi (buiten)

Geen asbest

| # | Type | Referentie | Resultaat |
|---|---|---|---|
| 9.1 | Mengmonster | M04 | Geen asbest |

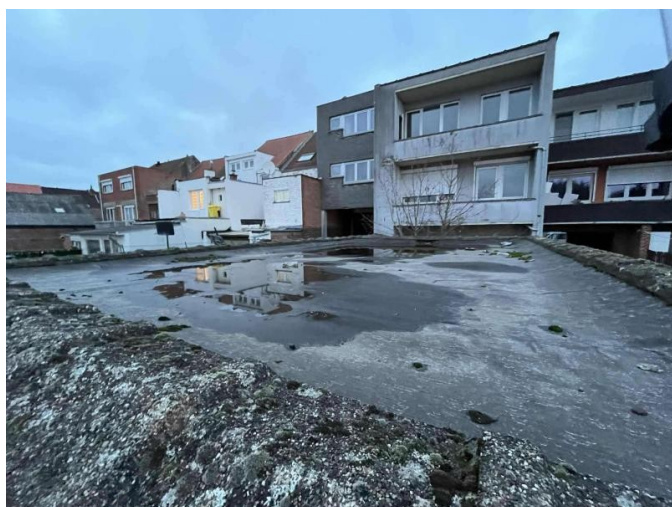
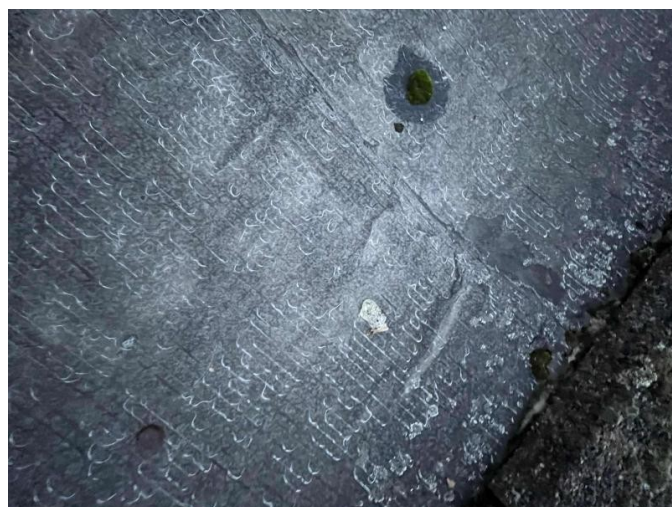
### Fiche 10: Dakbedekking - EPDM

| Beschrijving | Notitie | Terug te vinden op plannen |
|---|---|---|
| Fiche 10: Dakbedekking - EPDM | EPDM staat voor ethyleen-propyleen-dieen-monomeer. Deze combinatie zorgt ervoor de EPDM een heel flexibel, waterdicht en elastisch dak rubber is dat geen asbest bevat. Mogelijk zijn er onderliggende asbestverdachte lagen die niet waarneembaar waren op moment van de inspectie. Bij renovatie- of sloopwerken dient er eerst te worden gekeken of er onderliggende asbestverdacht lagen aanwezig zijn. Tevens dient er een staalname te gebeuren per verdacht laag. | Plan 2.1: Bijgebouw plan |

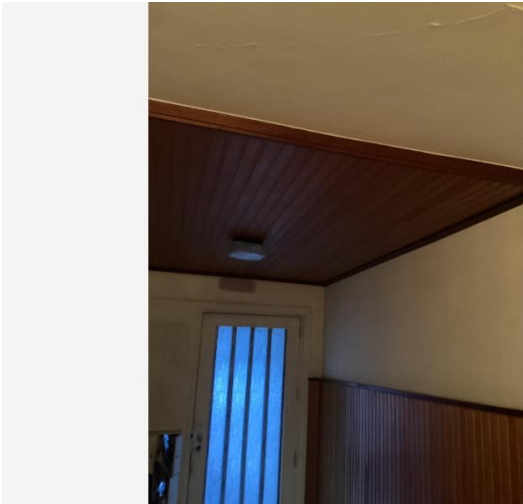
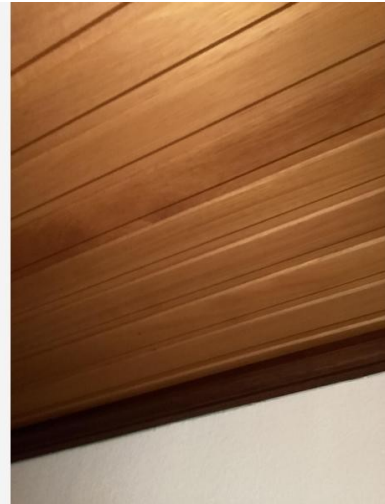
## Fiche 11: Plafondafwerking in gipskarton/hout/pvc

| Beschrijving | Notitie | Terug te vinden op plannen |
|---|---|---|
| Fiche 11: Plafondafwerking in gipskarton/hout/pvc | Het plafond bestaat uit niet-asbestverdachte gipskartonplaten/hout-/pvc platen . Zonder destructie is het niet mogelijk om na te gaan of er asbestverdachte materialen aanwezig zijn achter de gipskartonplaten/hout-/pvc platen. | Plan 1.4: Gelijkvloers |

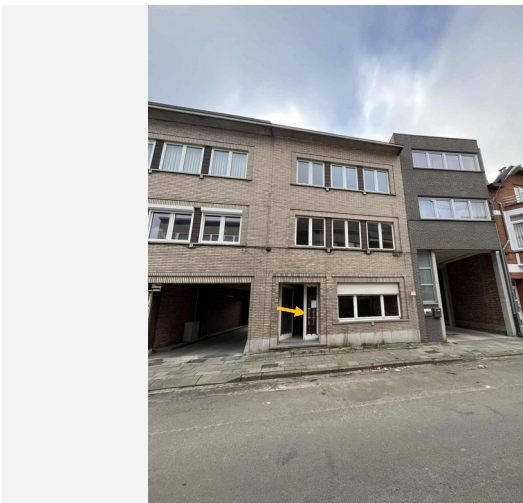
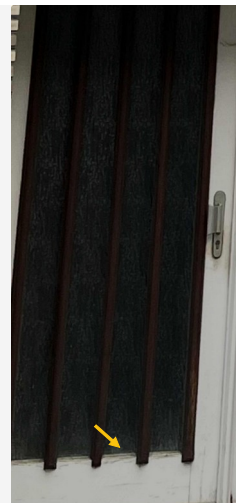
## Fiche 12: Afdichtingsmateriaal (mastiek,kit,..) aan schrijnwerk – Niet verdacht

| Beschrijving | Notitie | Terug te vinden op plannen |
|---|---|---|
| Fiche 12: Afdichtingsmateriaal (mastiek,kit,...) aan schrijnwerk - Niet verdacht | Het aanwezig afkittingsmateriaal is niet asbest-verdacht. | Plan 1.5: Gelijkvloers |
