# Asbestinventarisatetest

Jan Frans van Geelstraat 19, 2812 Mechelen

Attestnummer : 20260128-000214.000

**Niet-asbestveilig**

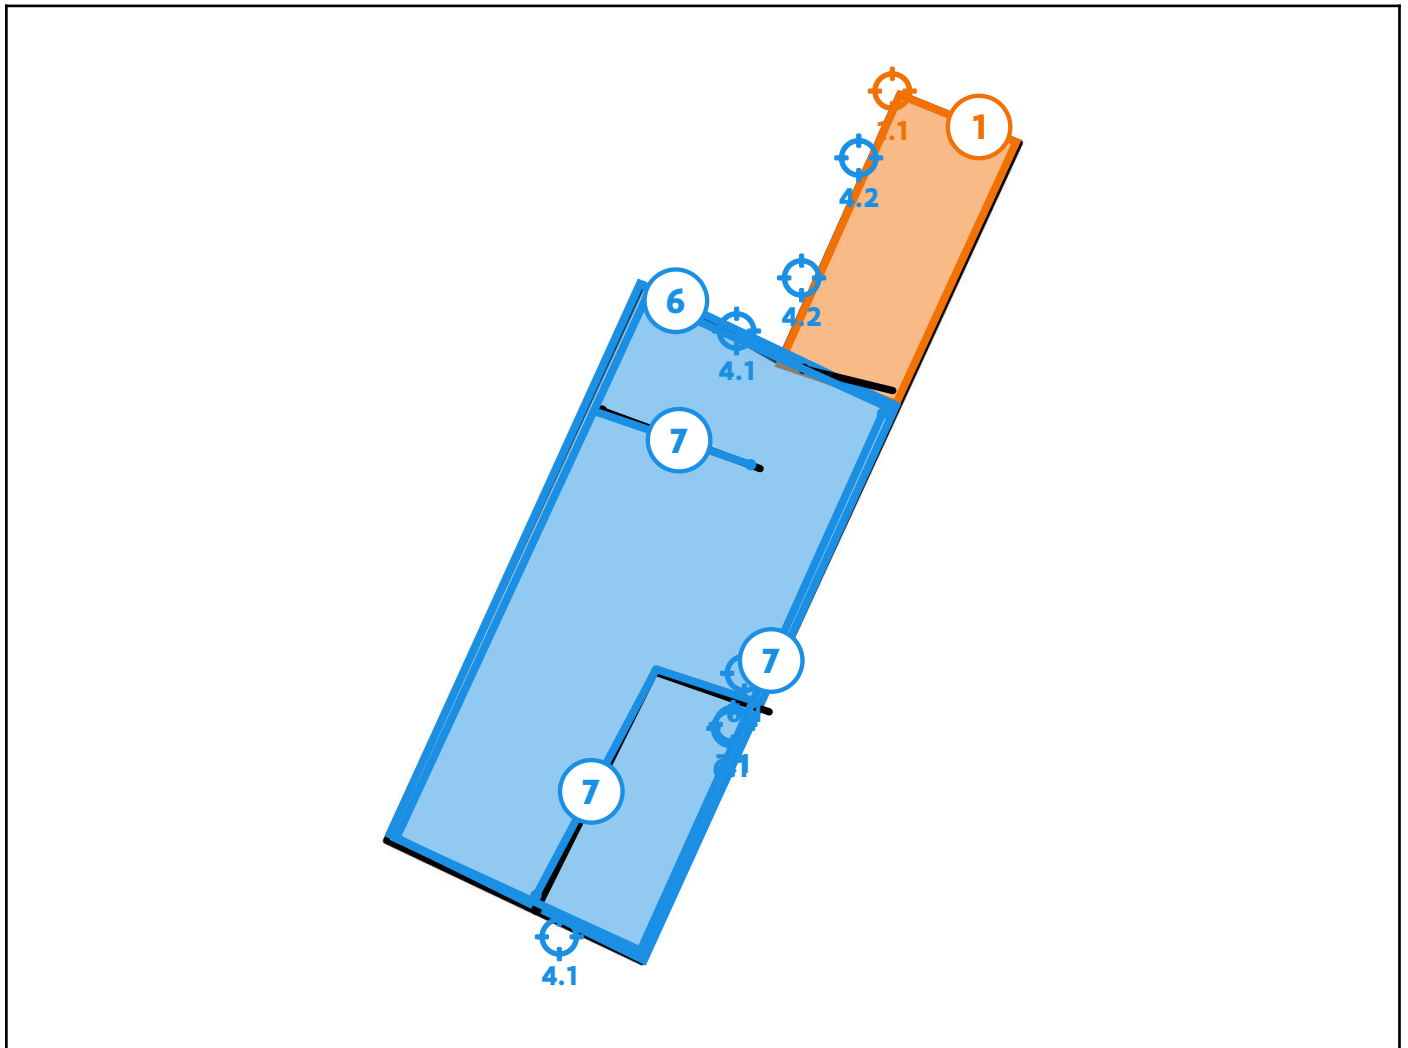
## Plan 1.1: Hoofdgebouw plan

| Beschrijving | Type | Actie |
|---|---|---|
| 1. Dak bestaande uit golfplaten | Asbestmateriaal | <a href="#">Verwijderen</a> |

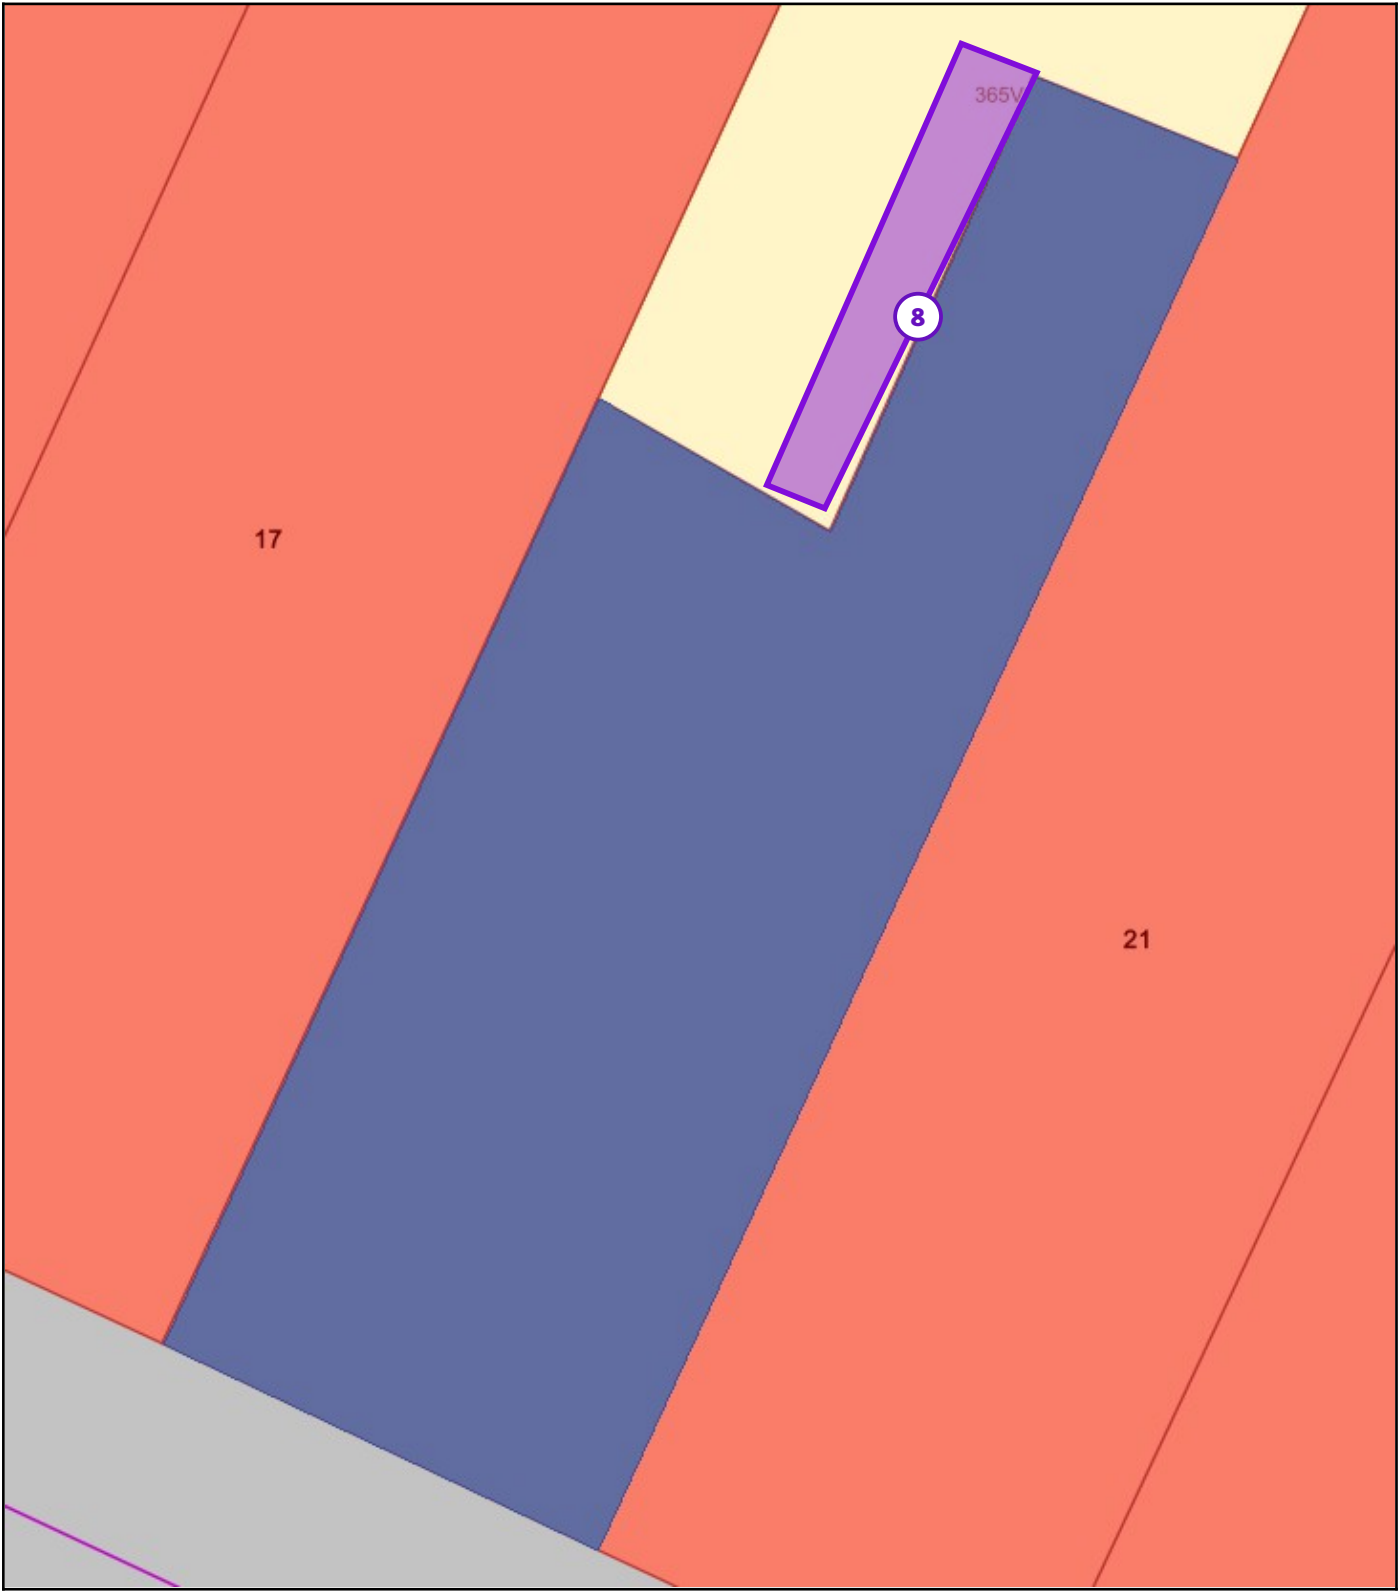
## Plan 2.1: Afdrui zones/afvloe zones

| 8. afdruiptzone aan het tuinhuis | Afdruiptzone/afvloeizone | - |

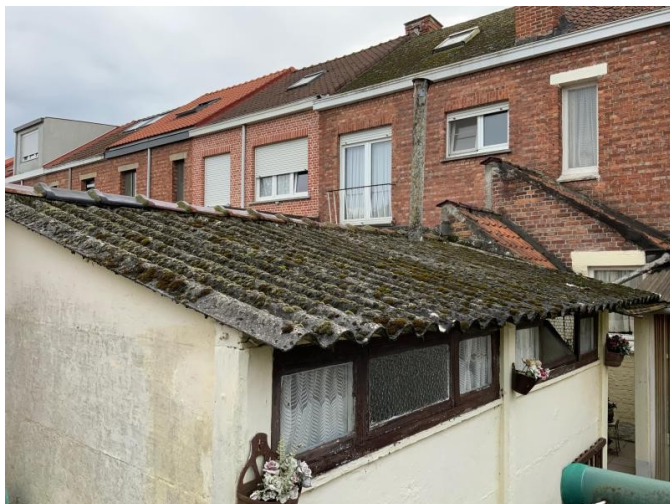
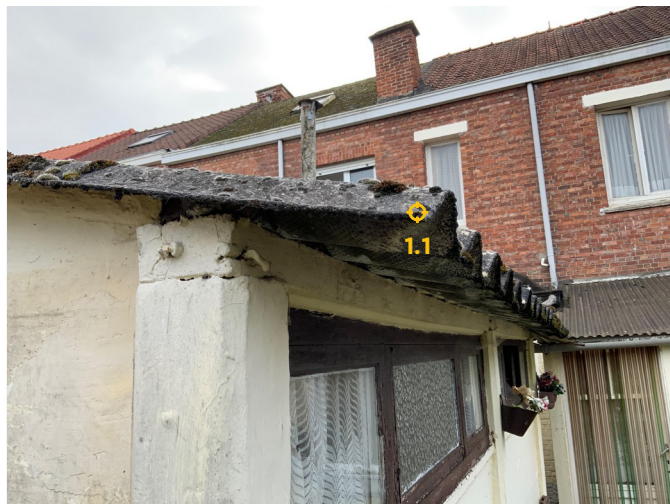
Het asbestmateriaal valt onder de mijlpaal van 2034.

| Eindbeoordeling materiaalrisico | Verhoogd materiaalrisico en/of verhoogde kans op vezelvrijgave |

| Toestand van het materiaal | Matig beschadigd, matig verweerd |

| # | Type | Referentie | Resultaat |
|---|---|---|---|
| 1.1 | Puntmonster | 4 | Chrysotiel |

| Beschrijving | Dak bestaande uit golfplaten |
| Hoeveelheid (oppervlakte - aantal) | <ul style="list-style-type: none"><li>• 12,00 m<sup>2</sup> - 1 stuk</li></ul> |

- Verwijder dit asbestmateriaal zo snel mogelijk. Volg de toestand goed op.
- Hemelwater dat afspoelt van asbestcement daken of gevels kan asbestdeeltjes bevatten. Gebruik het enkel voor gesloten circuits (bv. spoelen toiletten). Reinig na het vervangen van het dak of de gevel de dakgoten en regenwaterput of -ton om asbesthoudend sediment of slib te verwijderen
- Voer bijkomende staalname(s) uit.

- Eenvoudige handelingen: mag via doe-het-zelf of door werknemer(s) met opleidingsattest eenvoudige handelingen  
Deze toepassing kan door een aannemer die over een opleidingsattest eenvoudige handelingen beschikt of door een particulier (doe-het-zelf), verwijderd worden indien er geen verhoogd risico op vrijgave van asbestvezels (max. concentratie 0,01 vezels/cm<sup>3</sup> - CODEX Art. VI.3-54) ontstaat en de toepassing voorafgaand wordt gefixeerd/bevochtigd; de individuele elementen zonder machinale werktuigen (boormachine, slijpschijf, hogedrukreiniger,...) en zonder breken of gooien een voor een losgemaakt worden; en ten slotte dubbel en luchtdicht verpakt weggevoerd worden naar een erkend afvalpunt (recyclagepark).

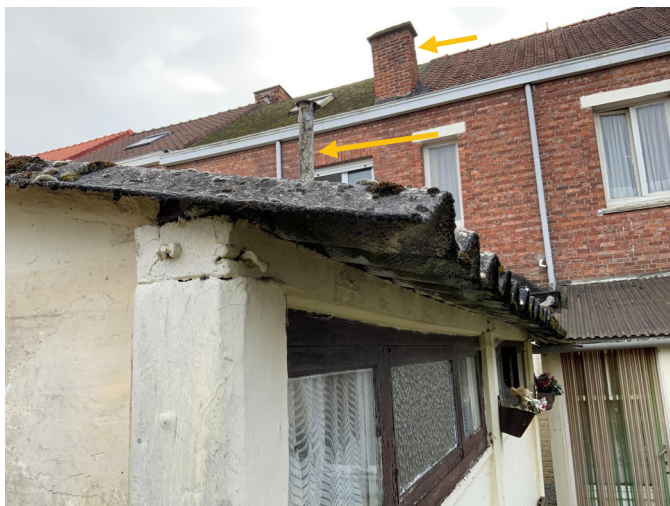
**Reden:** Het te onderzoeken materiaal situeert zich hoger dan 3,50 m te rekenen vanaf een veilige ondergrond

**Uitleg van de asbestdeskundige:** De schouw bevat binnenin mogelijk een asbestcement rookgaskanaal. Laat dit onderzoeken bij eventuele werken.

De schouw van het tuinhuis is visueel beoordeeld en asbestverdacht bevonden

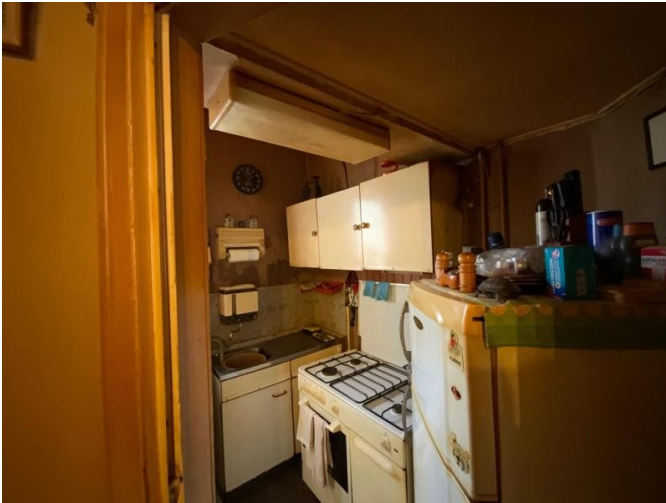
Binnenwanden en/of plafonds afgewerkt met een intacte laag faiencetegels zonder zichtbare beschadigingen. Inspectie van de onderliggende lijmlaag of tegels zelf is niet mogelijk zonder uitbreiding naar een destructief onderzoek.

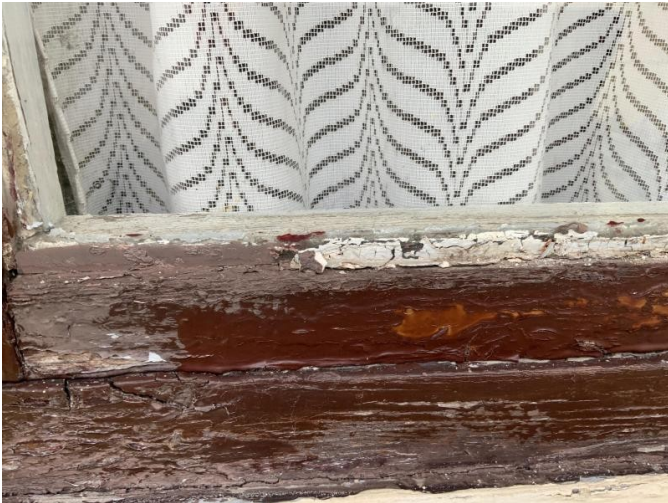
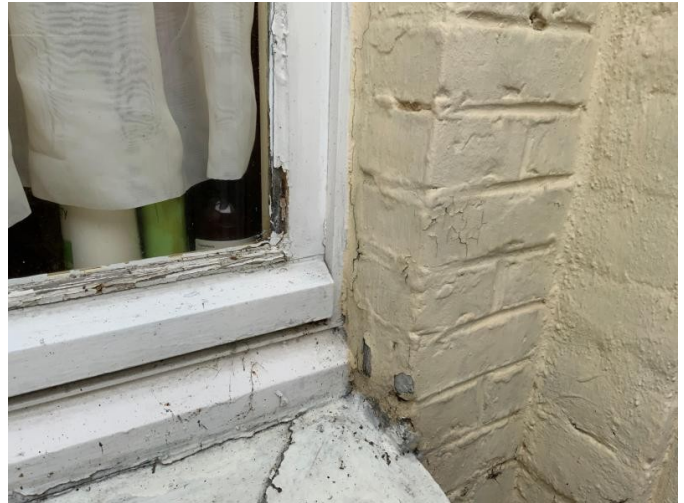
## Fiche 4: afdichting schrijnwerk

Geen asbest

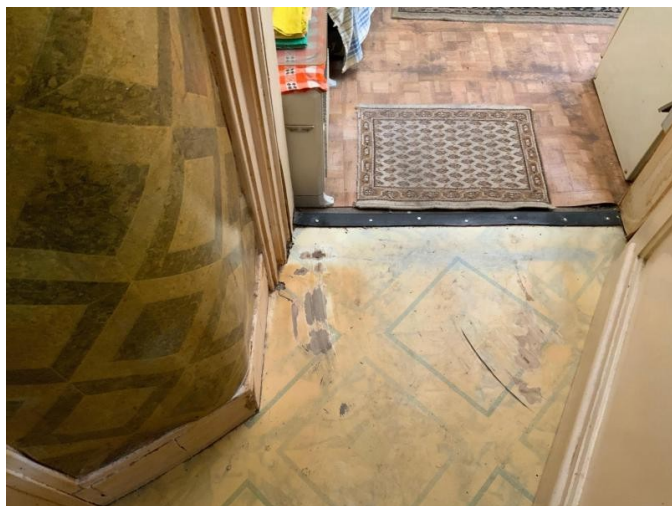
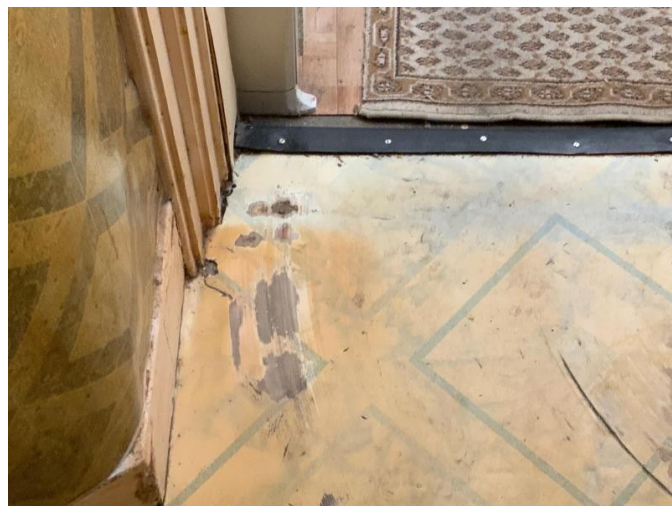
## Fiche 5: vloer

Geen asbest

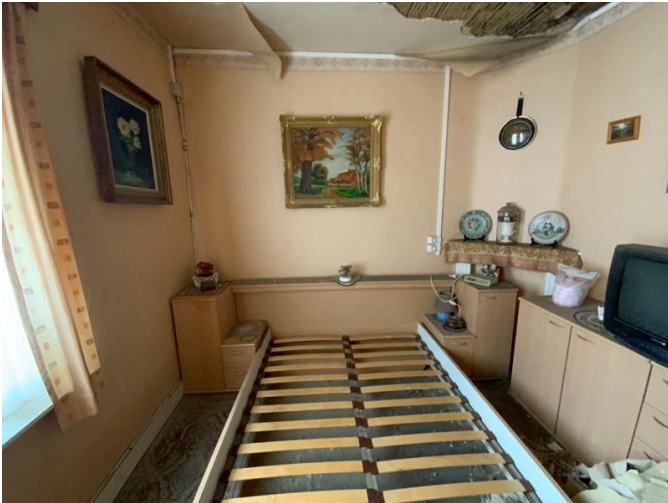
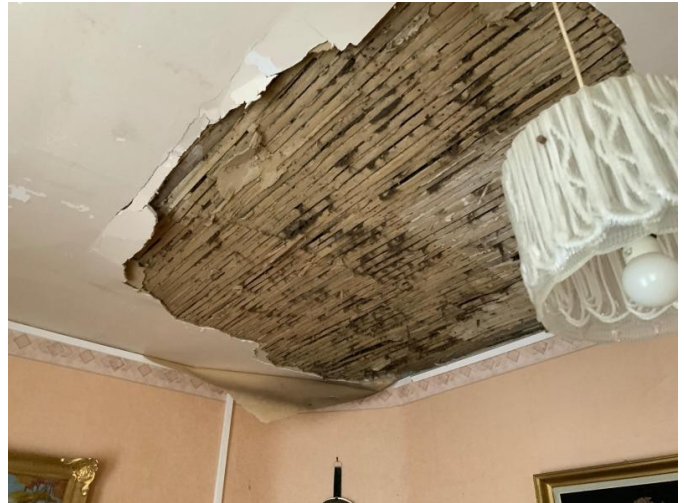
## Fiche 6: Pleisterwerk plafonds

Geen asbest

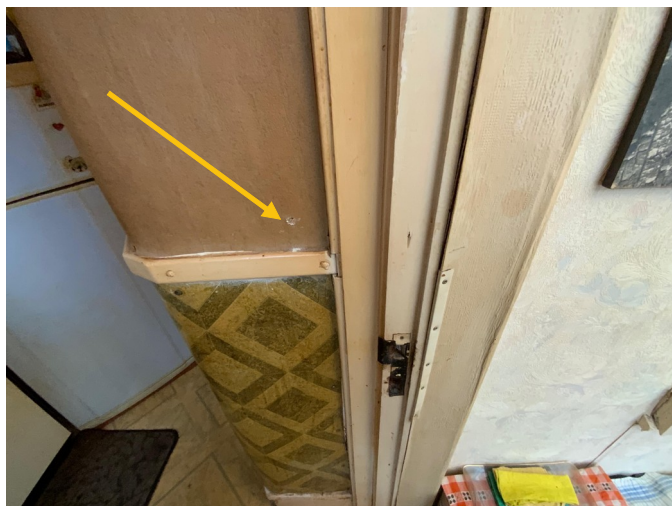
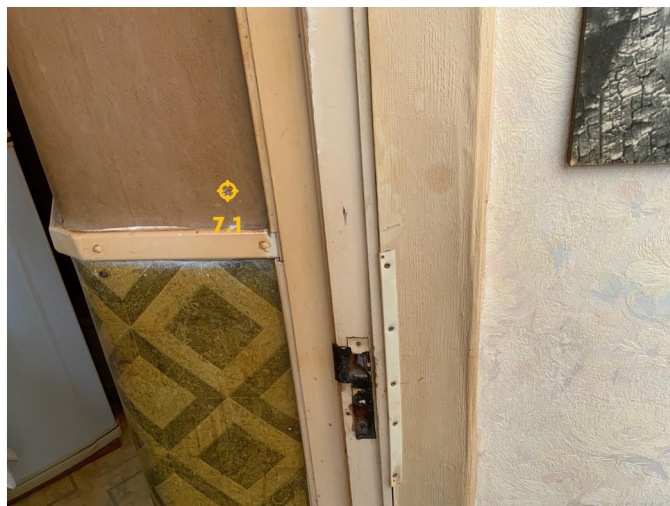
Geen asbest

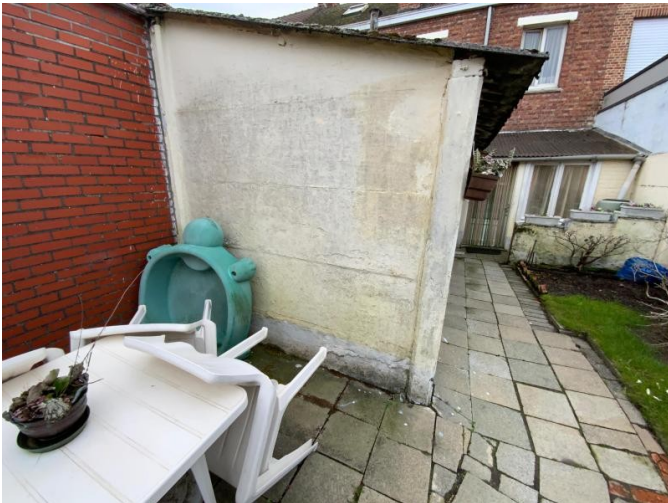
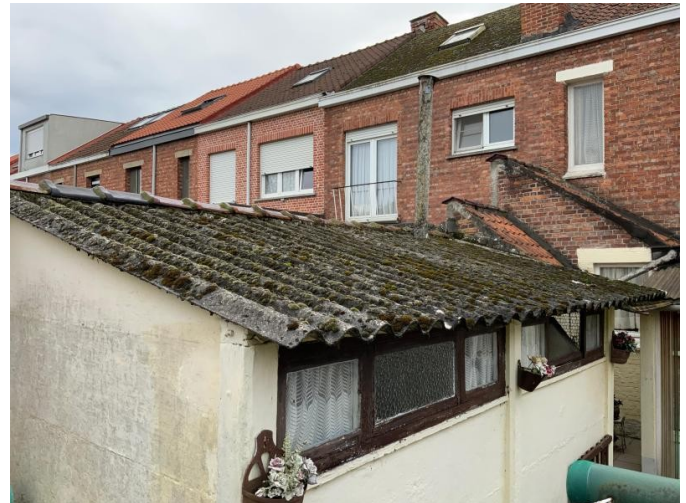
Afspoelend regenwater kan asbestdeeltjes van verweerde asbestcementen dak- of gevelbekleding meenemen naar de bodem. De asbestdeeltjes in de bodem vormen een laag risico: bodempartikels houden de asbestdeeltjes voldoende vast om gezondheidsrisico's te vermijden. Door deze asbesthoudende bodemzone zorgvuldig te beheren, vermijdt u gezondheidsrisico's.

| Opmerking | het dak van het tuinhuis is asbesthoudend. Er is geen dakgoot aanwezig. Vrije vezels kunnen met het regenwater afvloeien op de bodem. De bodem is bedekt met betonnen dals. |

- Om het afspoelen van asbestdeeltjes te stoppen, is het verstandig om de verwijdering van de dak- of gevelbekleding in te plannen en in afwachting hiervan een dakgoot te plaatsen om het regenwater af te voeren naar de riolering.

De uitgraving van een afdruiptzone gebeurt volgens de methodiek "eenvoudige handelingen". Vermijd daarbij vermenging met andere bodem en laat de uitgegraven asbesthoudende grond afvoeren naar een daartoe vergunde stortplaats. Voor de uitgraving wordt een richtdiepte van 30 cm gehanteerd.

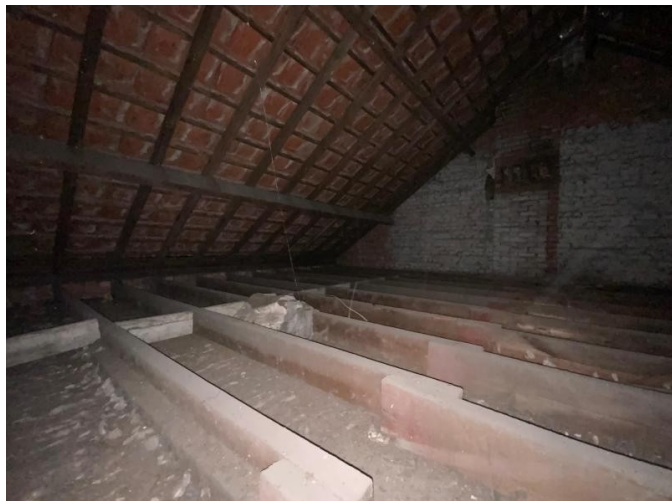
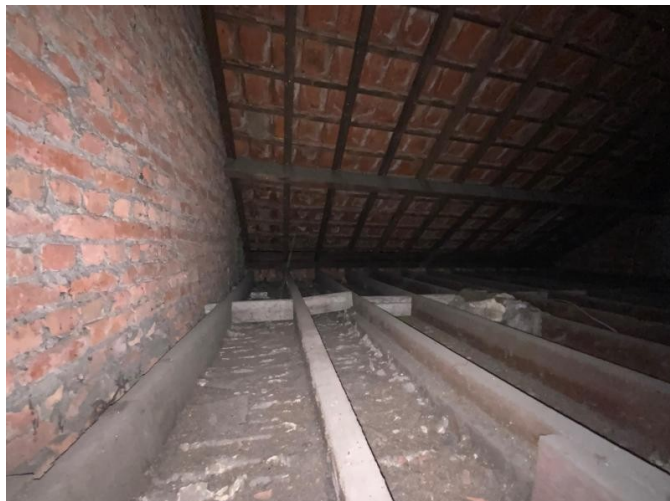
## Fiche 11: dakbedekking huis

| Beschrijving | Notitie | Terug te vinden op plannen |
|---|---|---|
| Fiche 11: dakbedekking huis | het dak is opgetrokken uit dakpannen | - |
