# Asbestinventarisatetest

Stijn Streuvelsla 103, 1980 Zemst

Attestnummer : 20260722-000252.000

Uitgegeven op : 22.07.2026

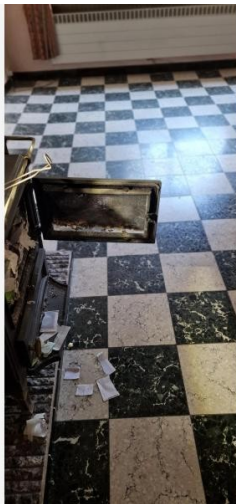
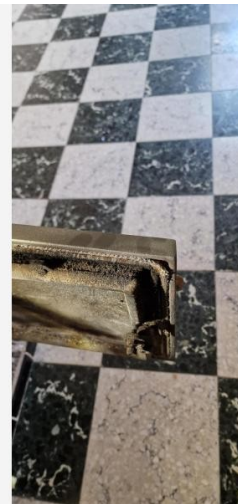
| Eindbeoordeling materiaalarisico | Hoog materiaalarisico en/of hoge kans op vezelvrijgave |

| Gebondenheid | Categorie 3: niet-hechtgebonden met weinig of geen matrix |
| Asbestsoort (vezeltype) | Alleen chrysotiel aanwezig |
| Asbestconcentratie | Hoog ( $\geq 50\%$ ) |
| Afschermingsgraad van het gehele materiaal | Geheel of deels vrij aan binnenluchtstromen |
| Toestand van het materiaal | Matig beschadigd, matig verweerd |

| # | Type | Referentie | Resultaat |
|---|---|---|---|
| 1.1 | Puntmonster | 12 | Chrysotiel |

| Beschrijving | Kachelkoord asbesthoudend |

**Dringend verwijderen**

- Verwijder dit asbestmateriaal zo snel mogelijk. Volg de toestand goed op.

- Eenvoudige handelingen: mag via doe-het-zelf of door werknemer(s) met opleidingsattest eenvoudige handelingen  
Het materiaal kan zelf verwijderd worden of door een werknemer met opleidingsattest eenvoudige handelingen.

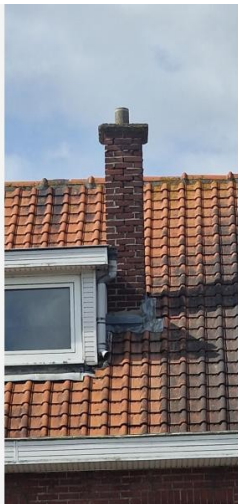
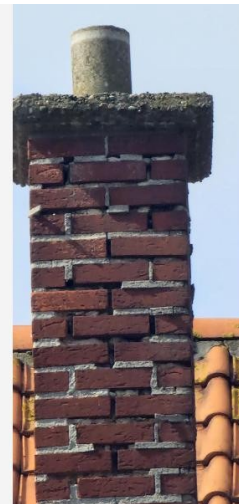
| Eindbeoordeling materiaalrisico | Verhoogd materiaalrisico en/of verhoogde kans op vezelvrijgave |

| Gebondenheid | Categorie 1: hechtgebonden in oorsprong |
| Asbestsoort (vezeltype) | Crocidoliet aanwezig |
| Asbestconcentratie | Laag (< 50%) |
| Afschermingsgraad van het gehele materiaal | Geheel of deels vrij aan de buitenlucht, maar geen contact met binnenlucht |
| Toestand van het materiaal | Matig beschadigd, matig verweerd |

| Beschrijving | Schouw/rookgaskanaal |

Verwijderen

- Zorg voor een veilig beheer. Vermijd het beschadigen van het asbestmateriaal. Controleer de toestand jaarlijks op wijzigingen.

- Eenvoudige handelingen: mag via doe-het-zelf of door werknemer(s) met opleidingsattest eenvoudige handelingen  
Deze toepassing kan door een aannemer die over een opleidingsattest eenvoudige handelingen beschikt of door een particulier (doe-het-zelf), verwijderd worden indien er geen verhoogd risico op vrijgave van asbestvezels (max. concentratie 0,01 vezels/cm<sup>3</sup> - CODEX Art. VI.3-54) ontstaat en de toepassing voorafgaand wordt gefixeerd/bevochtigd; de individuele elementen zonder machinale werktuigen (boormachine, slijpschijf, hogedrukreiniger,...) en zonder breken of gooien een voor een losgemaakt worden; en ten slotte dubbel en luchtdicht verpakt weggevoerd worden naar een erkend afvalpunt (recyclagepark).

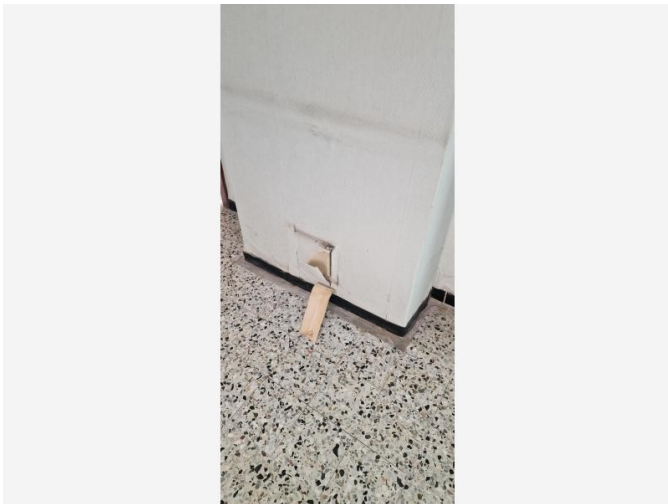
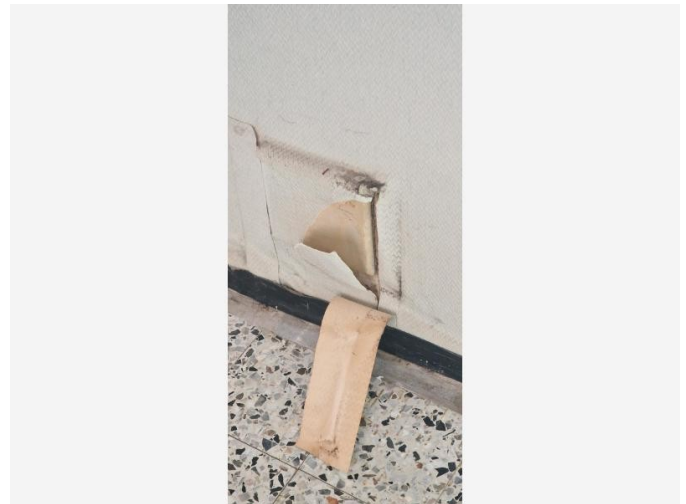
| Identificatiemethode | <p>De asbestdeskundige beoordeelt het materiaal als asbestverdacht en dus asbesthoudend, en dit zonder monstername.</p> <p>Motivatie: De monstername brengt andere schade aan dan schade die inherent is aan de monstername.</p> |

- Eenvoudige handelingen: mag via doe-het-zelf of door werknemer(s) met opleidingsattest eenvoudige handelingen  
Deze toepassing kan door een aannemer die over een opleidingsattest eenvoudige handelingen beschikt of door een particulier (doe-het-zelf), verwijderd worden indien er geen verhoogd risico op vrijgave van asbestvezels (max. concentratie 0,01 vezels/cm<sup>3</sup> - CODEX Art. VI.3-54) ontstaat en de toepassing voorafgaand wordt gefixeerd/bevochtigd; de individuele elementen zonder machinale werktuigen (boormachine, slijpschijf, hogedrukreiniger,...) en zonder breken of gooien een voor een losgemaakt worden; en ten slotte dubbel en luchtdicht verpakt weggevoerd worden naar een erkend afvalpunt (recyclagepark).

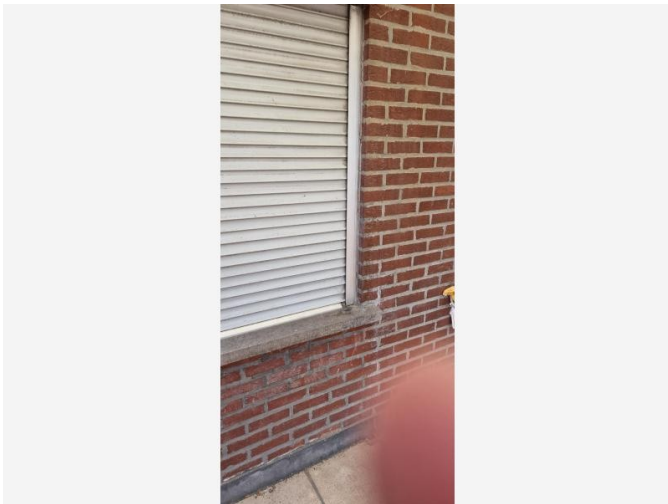
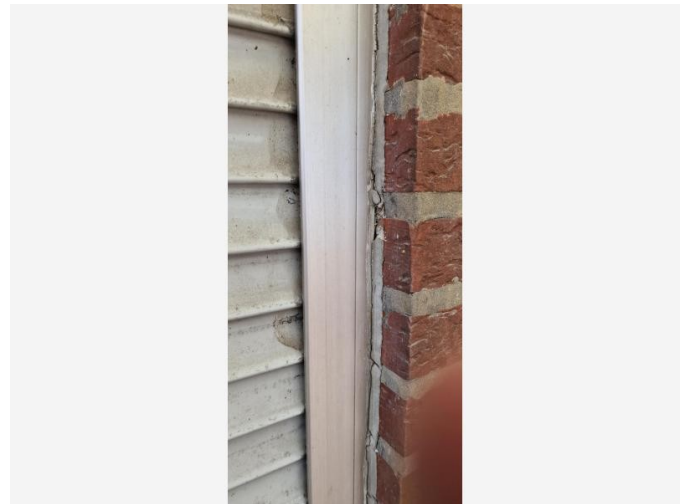
| Identificatiemethode | <p>De asbestdeskundige beoordeelt het materiaal als asbestverdacht en dus asbesthoudend, en dit zonder monstername.</p> <p>Motivatie: De monstername brengt andere schade aan dan schade die inherent is aan de monstername.</p> |

- Eenvoudige handelingen: mag via doe-het-zelf of door werknemer(s) met opleidingsattest eenvoudige handelingen  
Deze toepassing kan door een aannemer die over een opleidingsattest eenvoudige handelingen beschikt of door een particulier (doe-het-zelf), verwijderd worden indien er geen verhoogd risico op vrijgave van asbestvezels (max. concentratie 0,01 vezels/cm<sup>3</sup> - CODEX Art. VI.3-54) ontstaat en de toepassing voorafgaand wordt gefixeerd/bevochtigd; de individuele elementen zonder machinale werktuigen (boormachine, slijpschijf, hogedrukreiniger,...) en zonder breken of gooien een voor een losgemaakt worden; en ten slotte dubbel en luchtdicht verpakt weggevoerd worden naar een erkend afvalpunt (recyclagepark).

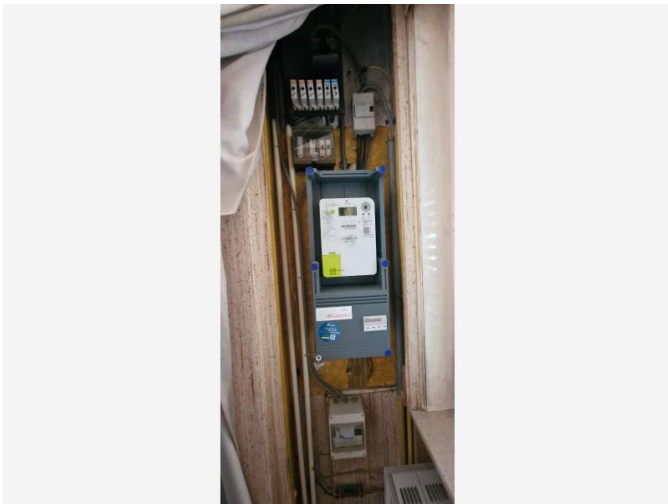
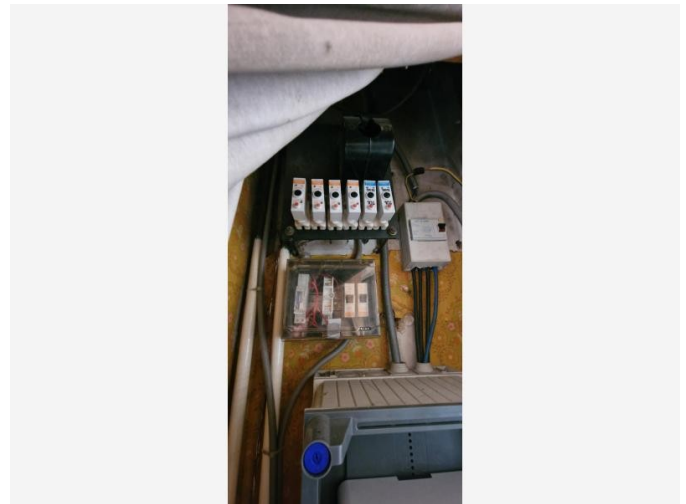
| Identificatiemethode | <p>De asbestdeskundige beoordeelt het materiaal als asbestverdacht en dus asbesthoudend, en dit zonder monstername.</p> <p>Motivatie: De monstername brengt andere schade aan dan schade die inherent is aan de monstername.</p> |

- Eenvoudige handelingen: mag via doe-het-zelf of door werknemer(s) met opleidingsattest eenvoudige handelingen  
Deze toepassing kan door een aannemer die over een opleidingsattest eenvoudige handelingen beschikt of door een particulier (doe-het-zelf), verwijderd worden indien er geen verhoogd risico op vrijgave van asbestvezels (max. concentratie 0,01 vezels/cm<sup>3</sup> - CODEX Art. VI.3-54) ontstaat en de toepassing voorafgaand wordt gefixeerd/bevochtigd; de individuele elementen zonder machinale werktuigen (boormachine, slijpschijf, hogedrukreiniger,...) en zonder breken of gooien een voor een losgemaakt worden; en ten slotte dubbel en luchtdicht verpakt weggevoerd worden naar een erkend afvalpunt (recyclagepark).
