Asbestinventarisatetest

Lemersveld 29, 2440 Geel

Attestnummer : 20230907-000145.000

Uitgegeven op : 07.09.2023

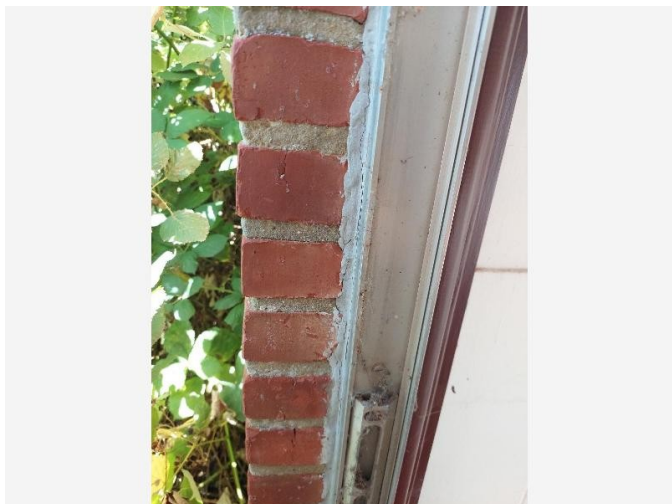
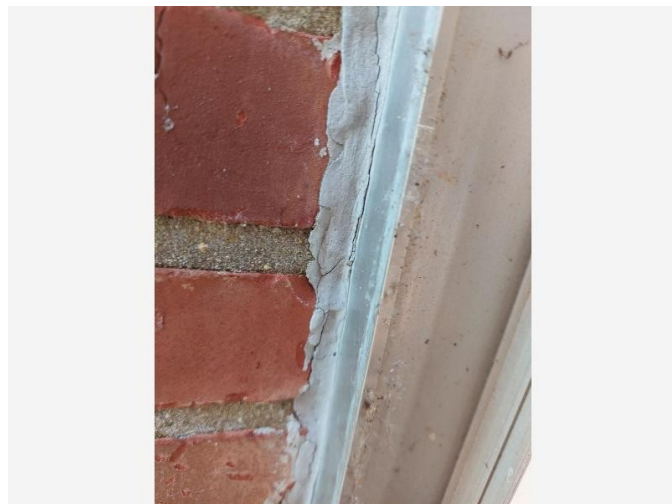
Eindbeoordeling materiaalrisico	Verhoogd materiaalrisico en/of verhoogde kans op vezelvrijgave
---------------------------------	--

Gebondenheid	Categorie 1: hechtgebonden in oorsprong
Asbestsoort (vezeltype)	Alleen chrysotiel
Asbestconcentratie	Laag (< 50%)
Afschermingsgraad van het gehele materiaal	Geheel of deels vrij aan de buitenlucht
Toestand van het materiaal	Matig beschadigd, matig verweerd

#	Type	Referentie	Resultaat
1.1	Puntmonster	1.01	Chrysotiel

Beschrijving	Mastiek achterdeur WC
Omgeving	Buiten
Primaire drager	Wandopening verticaal (raam, deur, ...)
Asbestmateriaal	In-situ afwerkingslagen - Pasta, stopverf, voegsel, stopsel, vulsel, mastiek, kitten, ...
Bindmiddel van asbestmateriaal	Kitten, mastiek, pasta
Gebondenheid op basis van bindmiddel	Hecht
Hoeveelheid (gewicht - aantal)	• 0,10 kg - 1 stuk

Verwijderen

- Zorg voor een veilig beheer. Vermijd het beschadigen van het asbestmateriaal. Controleer de toestand jaarlijks op wijzigingen.

- Eenvoudige handelingen: mag via doe-het-zelf of door werknemer(s) met opleidingsattest eenvoudige handelingen
Indien de deur verwijderd wordt, kan de mastiek eenvoudig mee verwijderd worden.

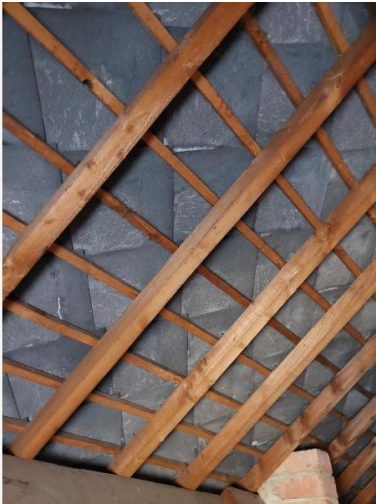
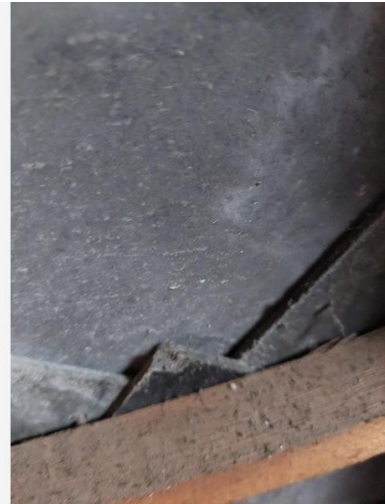
Eindbeoordeling materiaalrisico	Verhoogd materiaalrisico en/of verhoogde kans op vezelvrijgave
---------------------------------	--

Gebondenheid	Categorie 1: hechtgebonden in oorsprong
Asbestsoort (vezeltype)	Crocidoliet aanwezig
Asbestconcentratie	Laag (< 50%)
Afschermingsgraad van het gehele materiaal	Geheel of deels (ook) vrij aan binnenluchtstromen
Toestand van het materiaal	Licht beschadigd, licht verweerd. Intact materiaal type Pical – asbestboard of categorie III 'gebondenheid'

Beschrijving	Leien
Omgeving	Binnen
Primaire drager	Schuin dak
Asbestmateriaal	Dak- en gevelbekleding - Lei, shingle
Bindmiddel van asbestmateriaal	Cement
Gebondenheid op basis van bindmiddel	Hecht
Hoeveelheid (oppervlakte - aantal)	• 80,00 m ² - 1 stuk
Totale oppervlakte	80,00 m ²
Eenvoudig bereikbaar	Ja
Bevestigingswijze	• Genageld, geniet
Identificatiemethode	Vaststelling zonder monsternamen

Verwijderen

- Zorg voor een veilig beheer. Vermijd het beschadigen van het asbestmateriaal. Controleer de toestand jaarlijks op wijzigingen.

- Eenvoudige handelingen: mag via doe-het-zelf of door werknemer(s) met opleidingsattest eenvoudige handelingen
Indien het overzet dak verwijderd wordt, kan de verwijdering van de leien gemakkelijk gebeuren. Als dit niet gebeurt, zal de expertise van een erkend asbestverwijderaar nodig zijn.

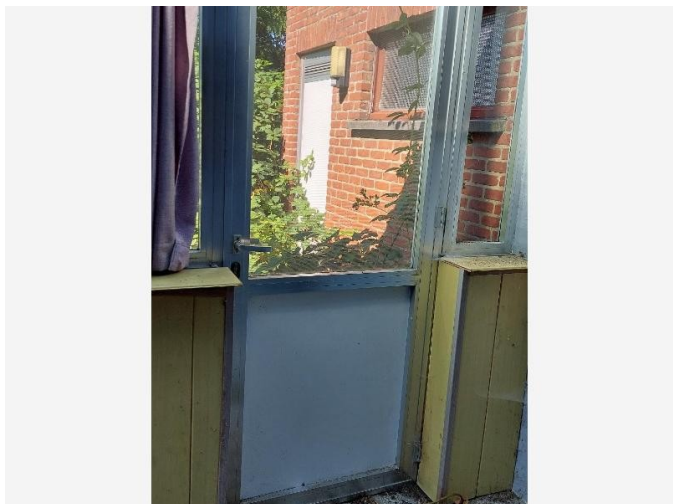
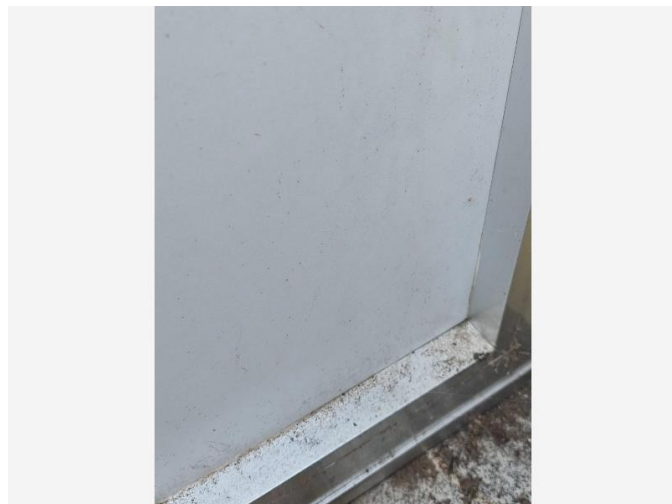
Eindbeoordeling materiaalrisico	Laag materiaalrisico en/of verlaagde kans op vezelvrijgave
---------------------------------	--

Gebondenheid	Categorie 1: hechtgebonden in oorsprong
Asbestsoort (vezeltype)	Alleen chrysotiel
Asbestconcentratie	Laag (< 50%)
Afschermingsgraad van het gehele materiaal	Geheel of deels (ook) vrij aan binnenluchtstromen
Toestand van het materiaal	Licht beschadigd, licht verweerd. Intact materiaal type Pical – asbestboard of categorie III 'gebondenheid'

#	Type	Referentie	Resultaat
3.1	Puntmonster	0.01	Chrysotiel

Beschrijving	Glasal achterdeuren
Omgeving	Grenst aan binnen- en buitenlucht
Primaire drager	Wandopening verticaal (raam, deur, ...)
Asbestmateriaal	Plaat, paneel, tablet - Geëmailleerd, type Glasal
Bindmiddel van asbestmateriaal	Cement
Gebondenheid op basis van bindmiddel	Hecht
Hoeveelheid (oppervlakte - dikte - aantal)	• 1,50 m ² - 1,00 cm - 1 stuk

Zorgvuldig beheren

- Zorg voor een veilig beheer. Vermijd het beschadigen van het asbestmateriaal. Controleer de toestand jaarlijks op wijzigingen.

- Eenvoudige handelingen: mag via doe-het-zelf of door werknemer(s) met opleidingsattest eenvoudige handelingen
De deuren kunnen eenvoudig in zijn geheel verwijderd worden.

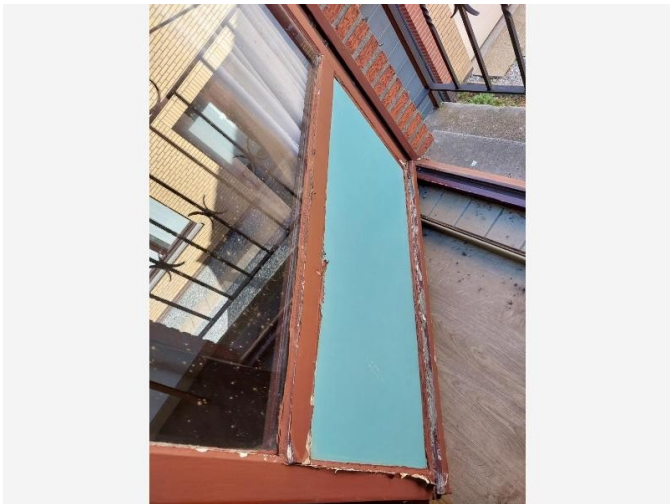
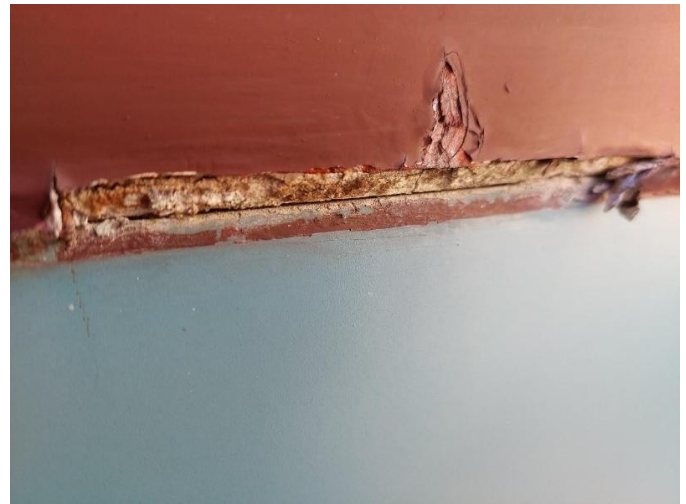
Eindbeoordeling materiaalrisico	Laag materiaalrisico en/of verlaagde kans op vezelvrijgave
---------------------------------	--

Gebondenheid	Categorie 1: hechtgebonden in oorsprong
Asbestsoort (vezeltype)	Alleen chrysotiel
Asbestconcentratie	Laag (< 50%)
Afschermingsgraad van het gehele materiaal	Geheel of deels (ook) vrij aan binnenluchtstromen
Toestand van het materiaal	Licht beschadigd, licht verweerd. Intact materiaal type Pical – asbestboard of categorie III 'gebondenheid'

#	Type	Referentie	Resultaat
4.1	Puntmonster	0.02	Chrysotiel

Beschrijving	Deur terras
Omgeving	Grenst aan binnen- en buitenlucht
Primaire drager	Wandopening verticaal (raam, deur, ...)
Asbestmateriaal	Plaat, paneel, tablet - Geëmailleerd, type Glasal
Bindmiddel van asbestmateriaal	Cement
Gebondenheid op basis van bindmiddel	Hecht
Hoeveelheid (oppervlakte - dikte - aantal)	• 0,50 m ² - 1,00 cm - 1 stuk

Zorgvuldig beheren

- Zorg voor een veilig beheer. Vermijd het beschadigen van het asbestmateriaal. Controleer de toestand jaarlijks op wijzigingen.

- Eenvoudige handelingen: mag via doe-het-zelf of door werknemer(s) met opleidingsattest eenvoudige handelingen
De deur kan eenvoudig in zijn geheel verwijderd worden.

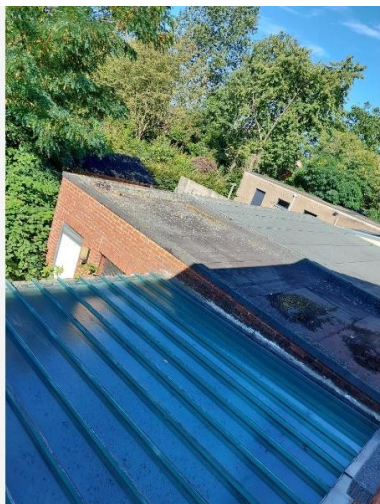
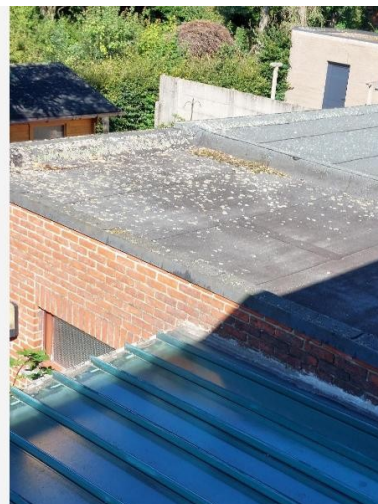
Eindbeoordeling materiaalrisico	Laag materiaalrisico en/of verlaagde kans op vezelvrijgave
---------------------------------	--

Gebondenheid	Categorie 1: hechtgebonden in oorsprong
Asbestsoort (vezeltype)	Crocidoliet aanwezig
Asbestconcentratie	Laag (< 50%)
Afschermingsgraad van het gehele materiaal	Geheel of deels vrij aan de buitenlucht
Toestand van het materiaal	Onbeschadigd, niet verweerd

Beschrijving	Roofing
Omgeving	Buiten
Primaire drager	Plat dak
Asbestmateriaal	Dak- en gevelbekleding - Roofing
Bindmiddel van asbestmateriaal	Bitumen (roofing, teer, asfalt)
Gebondenheid op basis van bindmiddel	Hecht
Hoeveelheid (oppervlakte - aantal)	• 20,50 m ² - 1 stuk
Totale oppervlakte	20,50 m ²
Eenvoudig bereikbaar	Ja
Bevestigingswijze	• Verlijmd, ingegoten, versmeerd

Zorgvuldig beheren

- Zorg voor een veilig beheer. Vermijd het beschadigen van het asbestmateriaal. Controleer de toestand jaarlijks op wijzigingen.
- Hemelwater dat afspoelt van asbestcement daken of gevels kan asbestdeeltjes bevatten. Gebruik het enkel voor gesloten circuits (bv. spoelen toiletten). Reinig na het vervangen van het dak of de gevel de dakgoten en regenwaterput of -ton om asbesthoudend sediment of slib te verwijderen

- Eenvoudige handelingen: enkel door erkend asbestverwijderaar
Indien na staalname blijkt dat de roofing asbesthoudend is, kan de verwijdering enkel gebeuren door een erkend asbestverwijderaar.

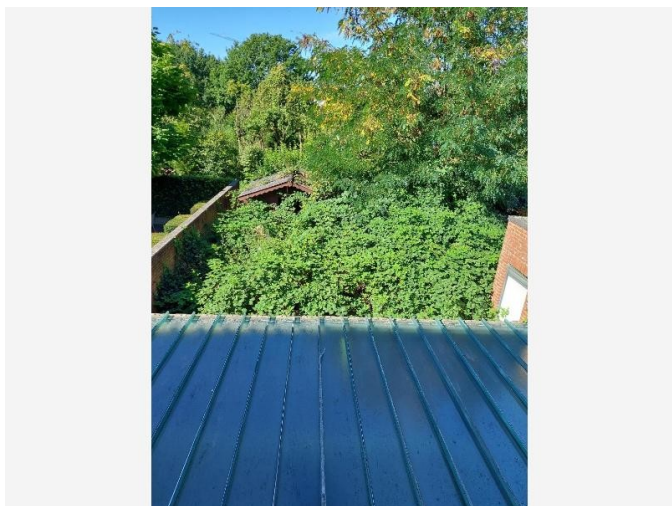
Situeringfoto

Tijdelijke beperking

Reden: Overwoekerende vegetatie

Uitleg van de asbestdeskundige: Beide buitendeuren waren volledig geblokkeerd op het moment van het plaatsbezoek. De volledige tuin is overwoekerd met doornen.

(Asbest)materiaal	Dak- en gevelbekleding - Golfplaat
Karakterisatie	Asbest (verdacht)
Primaire drager	Schuin dak

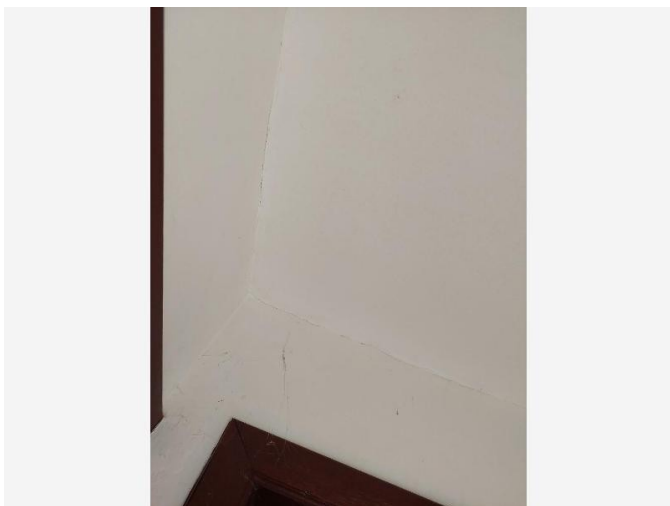
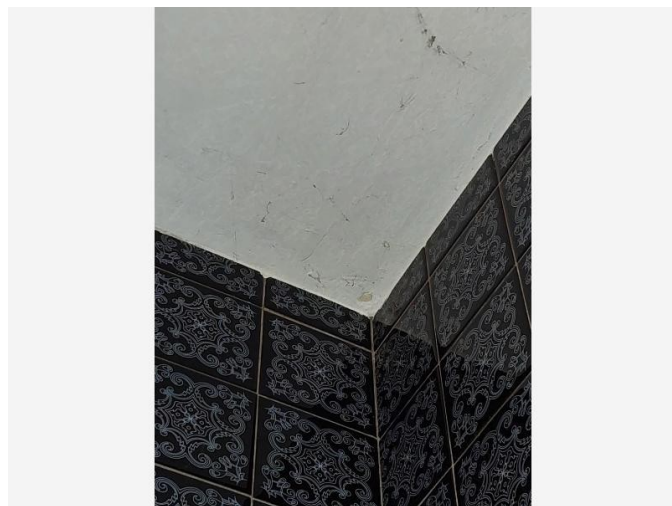
Fiche 7: Pleisterwerk plafonds

Geen asbest

#	Type	Referentie	Resultaat
7.1	Mengmonster	2.02	Geen asbest

Beschrijving	Pleisterwerk plafonds
Omgeving	Binnen
Primaire drager	Plafond
Bindmiddel van materiaal	Gips - kalk

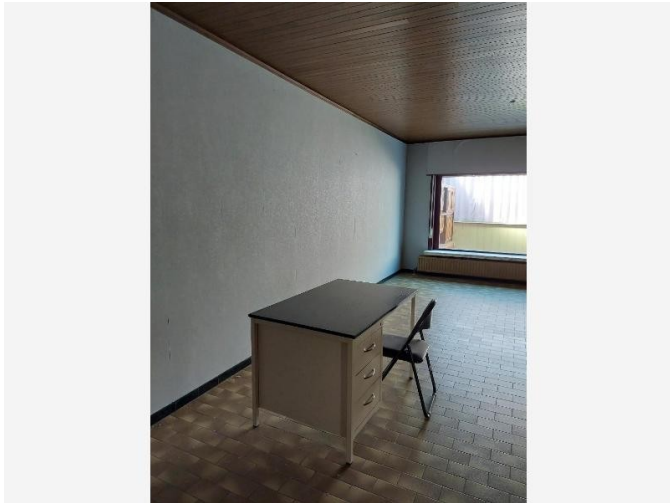
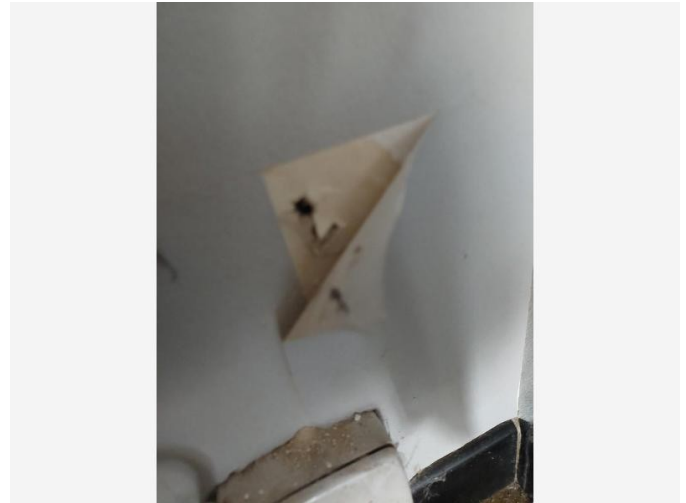
Geen asbest

#	Type	Referentie	Resultaat
8.1	Mengmonster	2.01	Geen asbest

Beschrijving	Pleisterwerk muren
Omgeving	Binnen
Primaire drager	Binnenwand
