# Asbestinventarisatetest

Weverstraat 9, 2460 Kasterlee

Attestnummer : 20240207-000362.000

Uitgegeven op : 07.02.2024

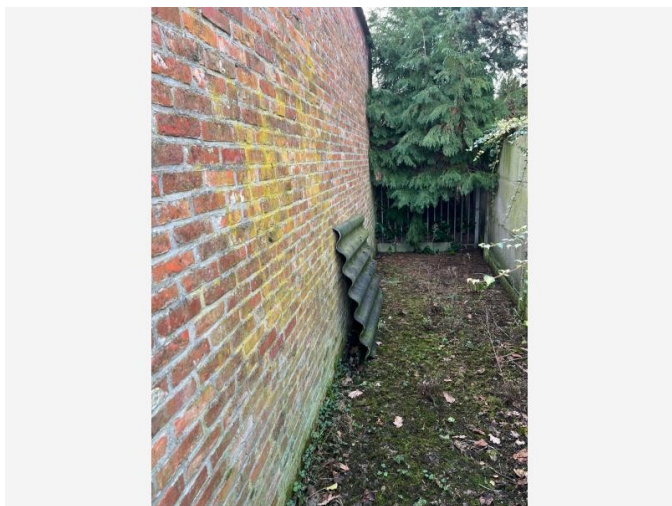
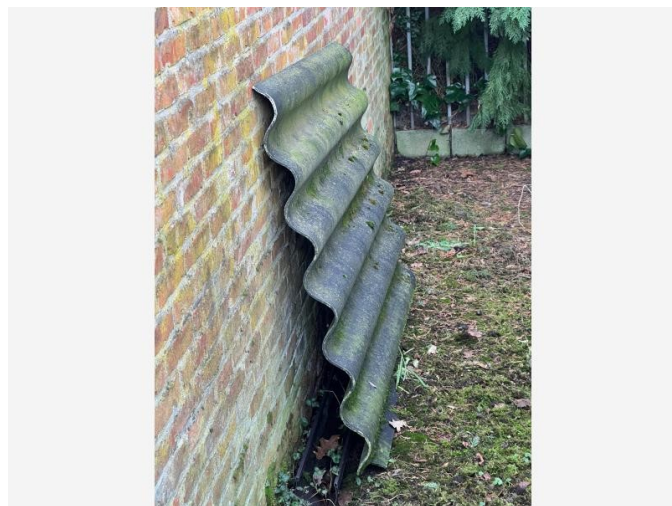
1. Golfplaat	Asbestmateriaal	Dringend verwijderen
--------------	-----------------	----------------------

Het asbestmateriaal valt onder de mijlpaal van 2040.

**Dringend verwijderen**

- Verwijder het asbestafval.

- Eenvoudige handelingen: mag via doe-het-zelf of door werknemer(s) met opleidingsattest eenvoudige handelingen  
Let erop dat de Golfplaat niet breekt tijdens het verwijderen.

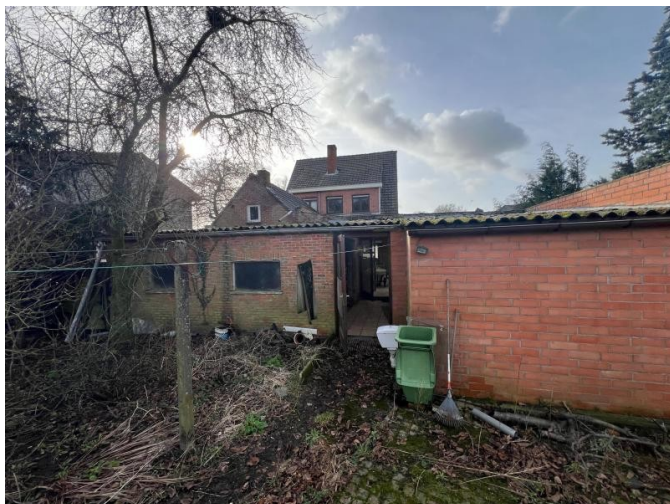
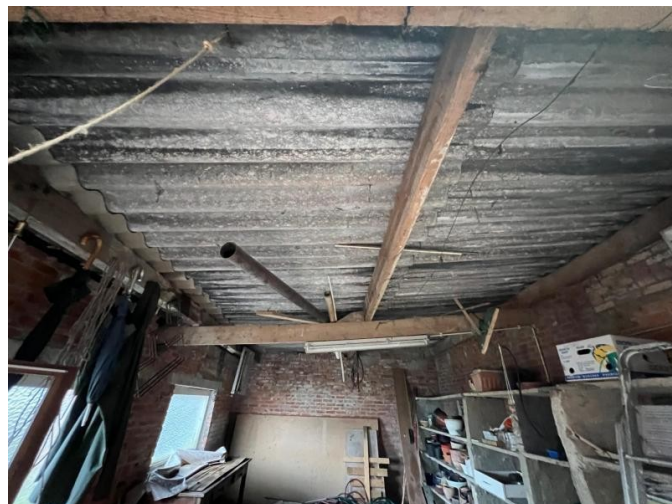
Het asbestmateriaal valt onder de mijlpaal van 2034.

Verwijderen

Eindbeoordeling materiaalrisico	Verhoogd materiaalrisico en/of verhoogde kans op vezelvrijgave
---------------------------------	--

Gebondenheid	Categorie 1: hechtgebonden in oorsprong
Asbestsoort (vezeltype)	Crocidoliet aanwezig
Asbestconcentratie	Laag (< 50%)
Afschermingsgraad van het gehele materiaal	Geheel of deels vrij aan de buitenlucht
Toestand van het materiaal	Matig beschadigd, matig verweerd

Beschrijving	Golfplaten
Omgeving	Grenst aan binnen- en buitenlucht
Primaire drager	Plat dak
Asbestmateriaal	Dak- en gevelbekleding - Golfplaat
Bindmiddel van asbestmateriaal	Cement
Gebondenheid op basis van bindmiddel	Hecht
Hoeveelheid (oppervlakte - aantal)	• 35,00 m <sup>2</sup> - 1 stuk
Totale oppervlakte	35,00 m <sup>2</sup>
Eenvoudig bereikbaar	Ja

- Zorg voor een veilig beheer. Vermijd het beschadigen van het asbestmateriaal. Controleer de toestand jaarlijks op wijzigingen.
- Hemelwater dat afspoelt van asbestcement daken of gevels kan asbestdeeltjes bevatten. Gebruik het enkel voor gesloten circuits (bv. spoelen toiletten). Reinig na het vervangen van het dak of de gevel de dakgoten en regenwaterput of -ton om asbesthoudend sediment of slib te verwijderen

- Eenvoudige handelingen: mag via doe-het-zelf of door werknemer(s) met opleidingsattest eenvoudige handelingen  
De golfplaten zijn eenvoudig te verwijderen. Vermijd het breken of beschadigen van de toepassing en draag persoonlijke beschermingsmiddelen bij de verwijdering van de toepassing.

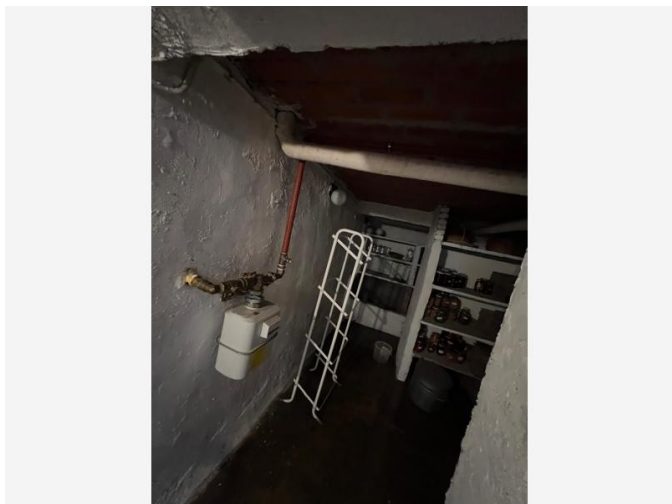
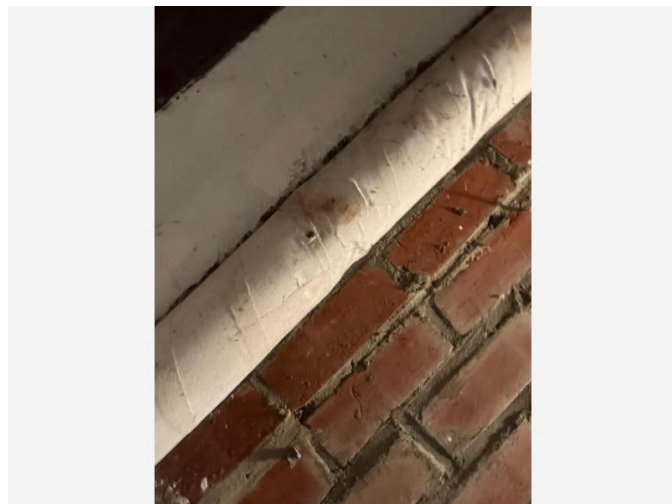
Het asbestmateriaal valt onder de mijlpaal van 2034.

Verwijderen

Eindbeoordeling materiaalrisico	Verhoogd materiaalrisico en/of verhoogde kans op vezelvrijgave
---------------------------------	--

Gebondenheid	Categorie 2: niet-hechtgebonden met matrix
Asbestsoort (vezeltype)	Amfibool aanwezig, uitgezonderd crocidoliet
Asbestconcentratie	Hoog ( $\geq 50\%$ )
Afschermingsgraad van het gehele materiaal	Geheel of deels (ook) vrij aan de binnenlucht
Toestand van het materiaal	Licht beschadigd, licht verweerd. Intact materiaal type Pical – asbestboard of categorie III 'gebondenheid'

#	Type	Referentie	Resultaat
3.1	Mengmonster	1.00	Amosiet

Beschrijving	Gipsisolatie Rechte stukken
Omgeving	Binnen
Primaire drager	Ruimteverwarming
Asbestmateriaal	In-situ afwerkingslagen - Thermische isolatie
Bindmiddel van asbestmateriaal	Gips - kalk
Gebondenheid op basis van bindmiddel	Niet-hechtgebonden
Hoeveelheid (lengte - omtrek - dikte - aantal)	<ul style="list-style-type: none"><li>14,00 m - 30,00 cm - 0,10 cm - 1 stuk</li></ul>

- Zorg voor een veilig beheer. Vermijd het beschadigen van het asbestmateriaal. Controleer de toestand jaarlijks op wijzigingen.
- Scherm in afwachting van verwijdering het asbestmateriaal af van luchtstromingen en verstoring: bijvoorbeeld door het te verpakken, te fixeren, af te dekken, signalisatie - afbakening aan te brengen, ...

- Hermetische zone (erkend asbestverwijderaar)  
Omdat niet-hechtgebonden asbest een verhoogd risico vormt voor de gezondheid, mag u dit niet zelf verwijderen. U moet hiervoor beroep doen op een erkende asbestverwijderaar.

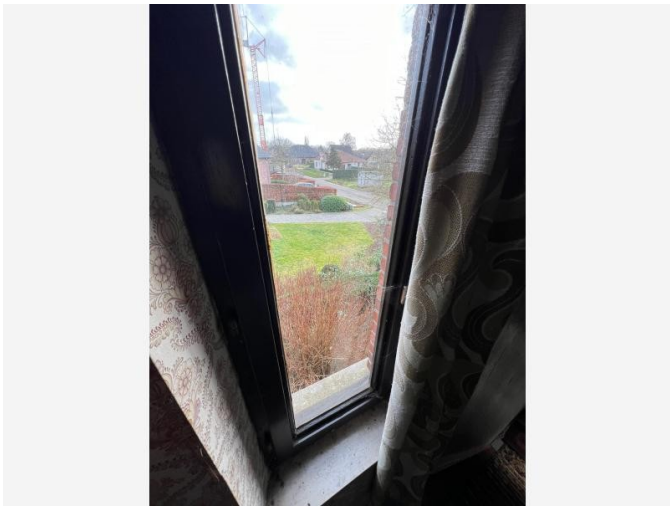
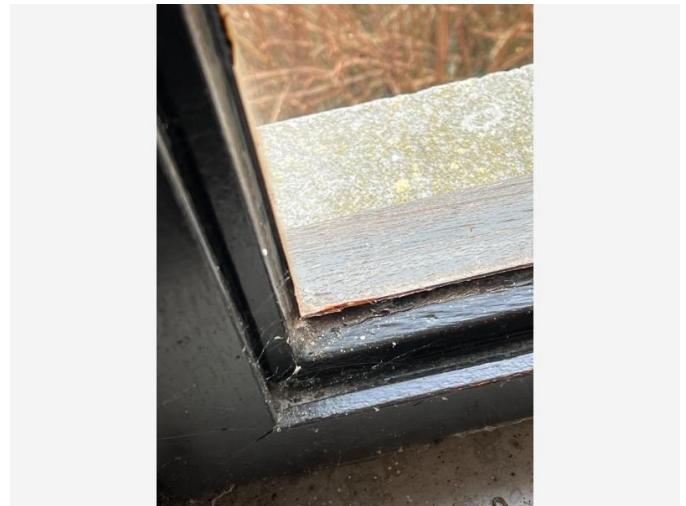
Het asbestmateriaal valt onder de mijlpaal van 2040.

Verwijderen

Eindbeoordeling materiaalrisico	Verhoogd materiaalrisico en/of verhoogde kans op vezelvrijgave
---------------------------------	--

Gebondenheid	Categorie 1: hechtgebonden in oorsprong
Asbestsoort (vezeltype)	Amfibool aanwezig, uitgezonderd crocidoliet
Asbestconcentratie	Laag (< 50%)
Afschermingsgraad van het gehele materiaal	Geheel of deels vrij aan de buitenlucht
Toestand van het materiaal	Matig beschadigd, matig verweerd

Beschrijving	Kitwerk ramen
Omgeving	Grenst aan binnen- en buitenlucht
Primaire drager	Wandopening verticaal (raam, deur, ...)
Asbestmateriaal	In-situ afwerkingslagen - Pasta, stopverf, voegsel, stopsel, vulsel, mastiek, katten, ...
Bindmiddel van asbestmateriaal	Bitumen (roofing, teer, asfalt)
Gebondenheid op basis van bindmiddel	Hecht
Hoeveelheid (lengte - breedte - dikte - aantal)	<ul style="list-style-type: none"><li>• 400,00 cm - 400,00 cm - 1,00 cm - 1 stuk</li></ul>
Totaal volume	0,16 m <sup>3</sup>
Eenvoudig bereikbaar	Ja
Bevestigingswijze	<ul style="list-style-type: none"><li>• Verlijmd, ingegoten, versmeerd</li></ul>

- Zorg voor een veilig beheer. Vermijd het beschadigen van het asbestmateriaal. Controleer de toestand jaarlijks op wijzigingen.

- Eenvoudige handelingen: mag via doe-het-zelf of door werknemer(s) met opleidingsattest eenvoudige handelingen  
Je kan het enkel op deze manier doen, als je de ramen in zijn geheel verwijdert en draag persoonlijke beschermingsmiddelen bij de verwijdering van de toepassing.

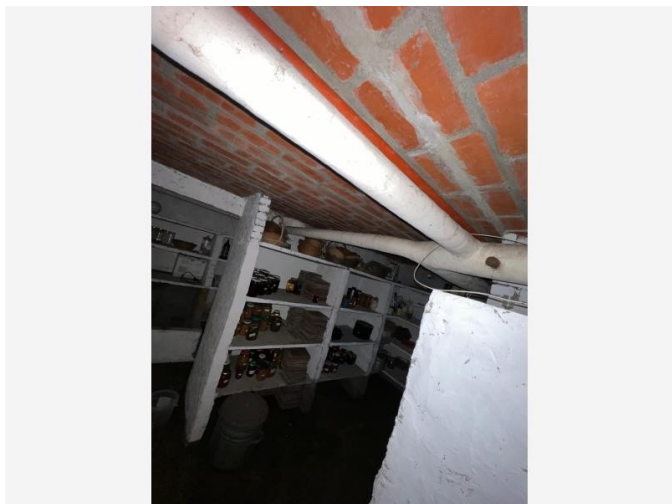
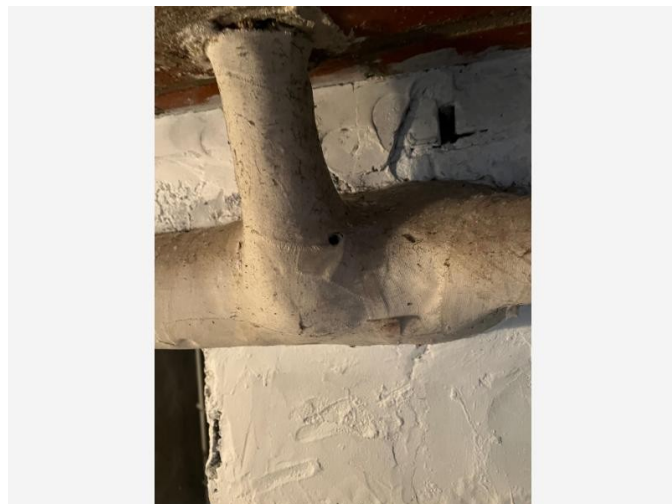
Het asbestmateriaal valt onder de mijlpaal van 2034.

Verwijderen

Eindbeoordeling materiaalrisico	Verhoogd materiaalrisico en/of verhoogde kans op vezelvrijgave
---------------------------------	--

Gebondenheid	Categorie 2: niet-hechtgebonden met matrix
Asbestsoort (vezeltype)	Amfibool aanwezig, uitgezonderd crocidoliet
Asbestconcentratie	Hoog (>= 50%)
Afschermingsgraad van het gehele materiaal	Geheel of deels (ook) vrij aan de binnenlucht
Toestand van het materiaal	Licht beschadigd, licht verweerd. Intact materiaal type Pical – asbestboard of categorie III 'gebondenheid'

#	Type	Referentie	Resultaat
5.1	Mengmonster	1.01	Amosiet

Beschrijving	Gipsisolatie bochten
Omgeving	Binnen
Primaire drager	Ruimteverwarming
Asbestmateriaal	In-situ afwerkingslagen - Thermische isolatie
Bindmiddel van asbestmateriaal	Gips - kalk
Gebondenheid op basis van bindmiddel	Niet-hechtgebonden
Hoeveelheid (lengte - omtrek - dikte - aantal)	<ul style="list-style-type: none"><li>15,00 m - 30,00 cm - 0,10 cm - 1 stuk</li></ul>

- Zorg voor een veilig beheer. Vermijd het beschadigen van het asbestmateriaal. Controleer de toestand jaarlijks op wijzigingen.
- Scherm in afwachting van verwijdering het asbestmateriaal af van luchtstromingen en verstoring: bijvoorbeeld door het te verpakken, te fixeren, af te dekken, signalisatie - afbakening aan te brengen, ...

- Hermetische zone (erkend asbestverwijderaar)  
Omdat niet-hechtgebonden asbest een verhoogd risico vormt voor de gezondheid, mag u dit niet zelf verwijderen. U moet hiervoor beroep doen op een erkende asbestverwijderaar.

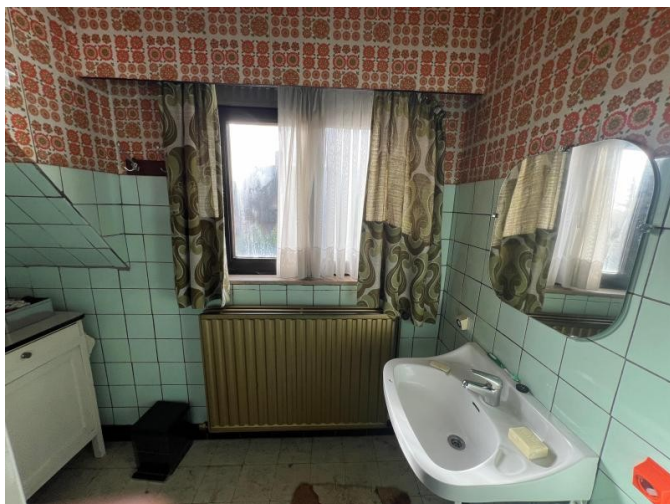
Lijm laag kan mogelijk asbest bevatten.

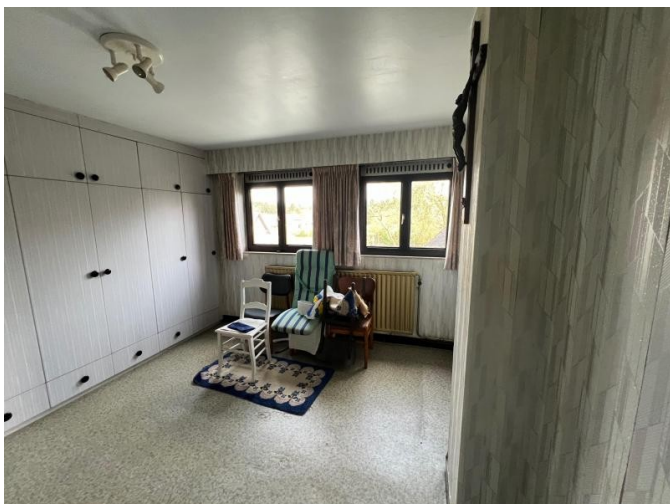
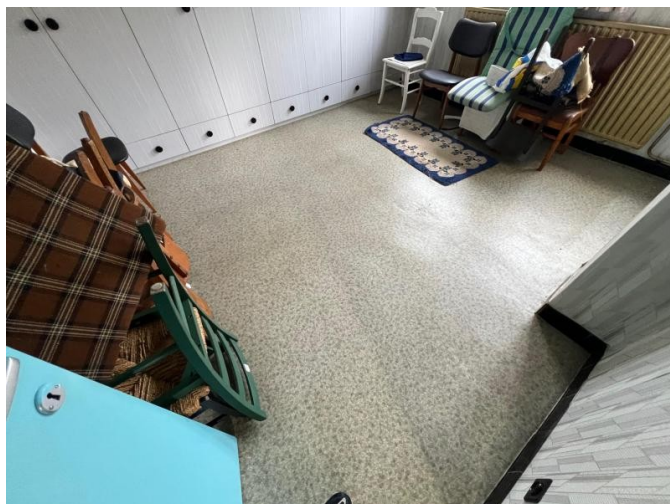
## Fiche 7: Linoleum Vloerzeil

Geen asbest

#	Type	Referentie	Resultaat
7.1	Puntmonster	2.00	Geen asbest

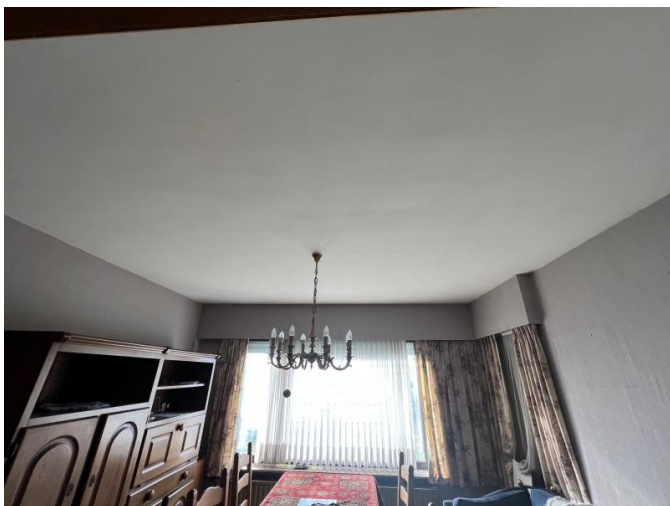
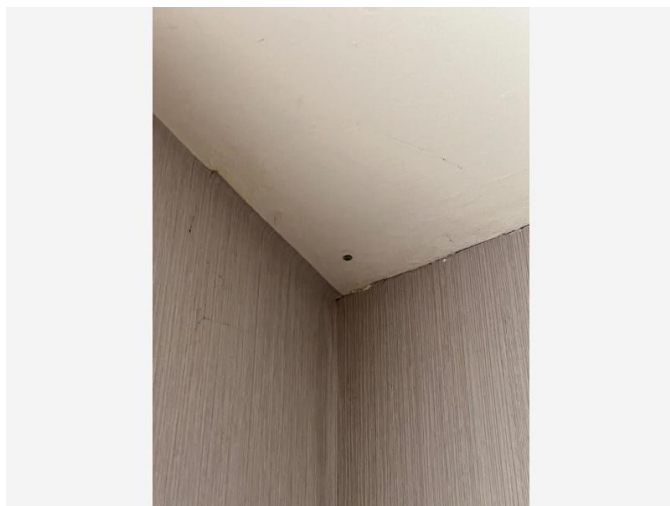
## Fiche 8: Pleisterwerk Plafond

Geen asbest

#	Type	Referentie	Resultaat
8.1	Mengmonster	0.02	Geen asbest

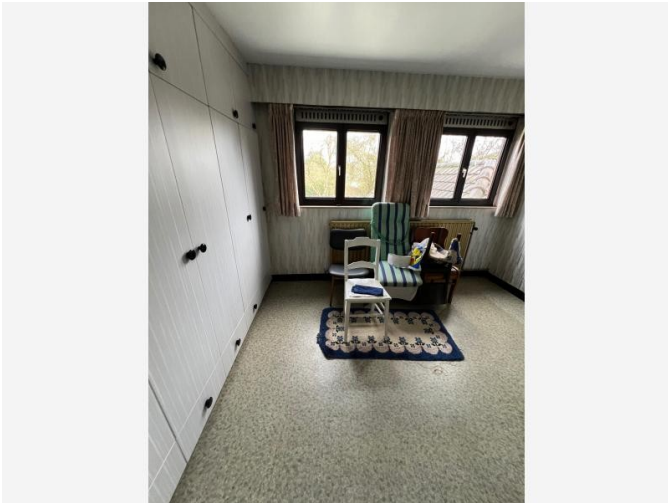
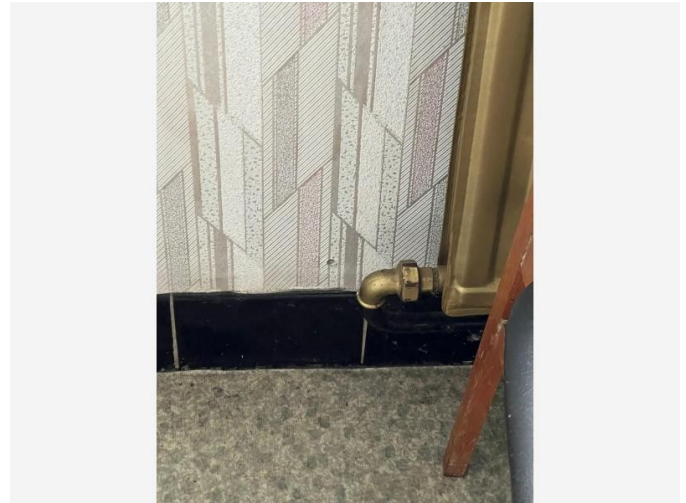
Geen asbest

#	Type	Referentie	Resultaat
9.1	Mengmonster	0.01	Geen asbest
