Asbestinventarisatetest

Reiten 14, 2440 Geel

Attestnummer : 20240926-000094.000

Uitgegeven op : 26.09.2024

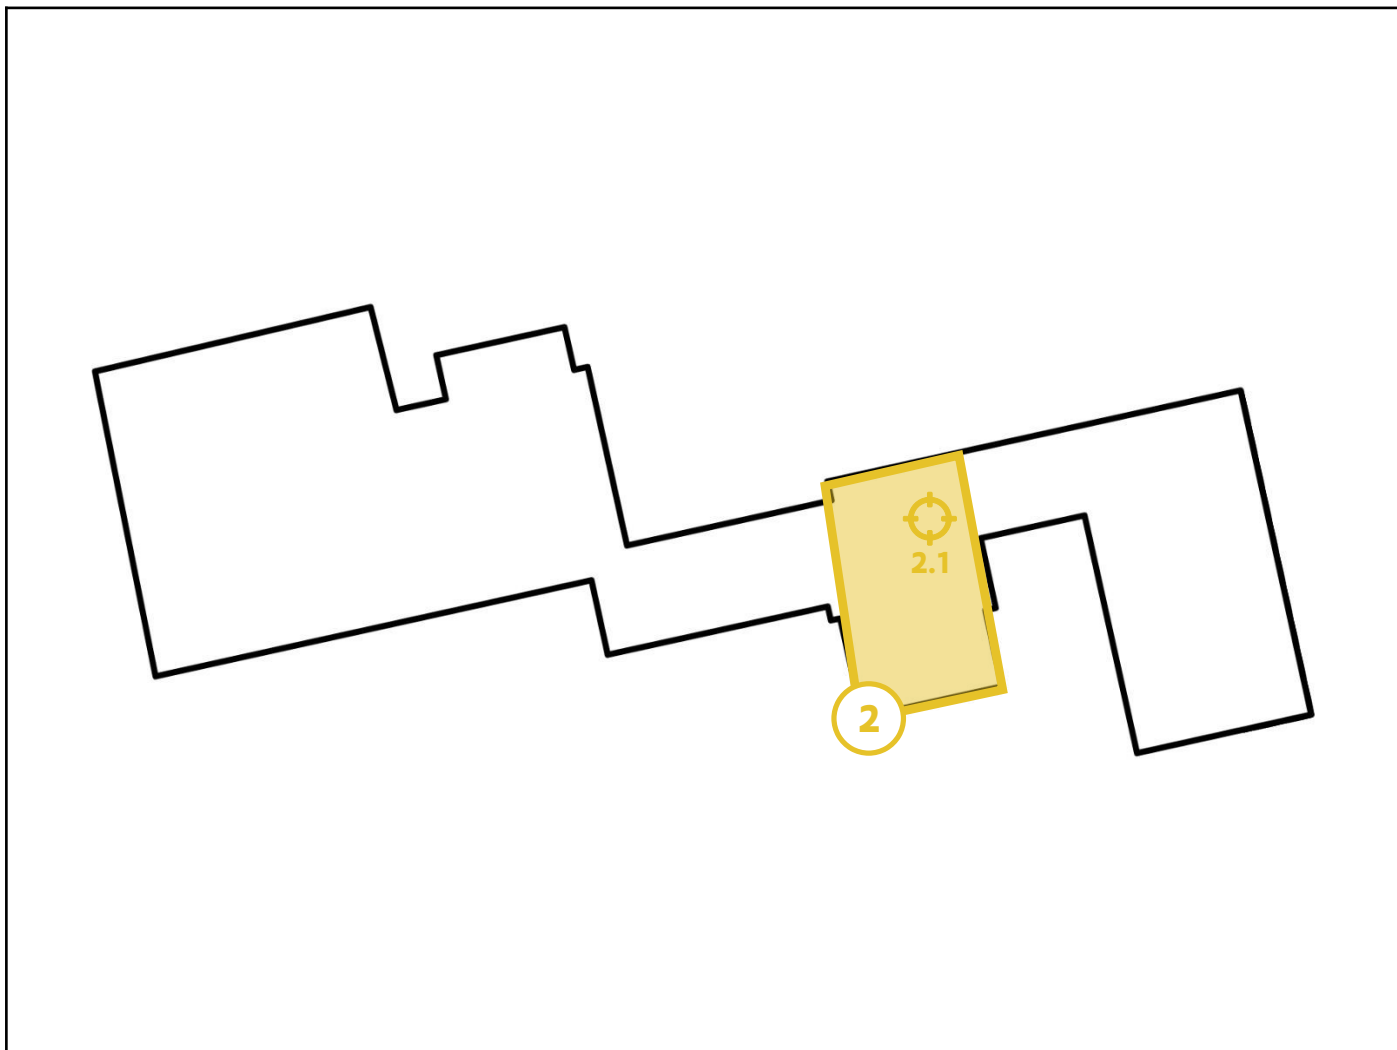
Plan 1.3: Grondplan - Onderdak

Beschrijving	Type	Actie
2. Onderdak - kantoor	Asbestmateriaal	Zorgvuldig beheren
2.1 Code: 1	Puntmonster	-

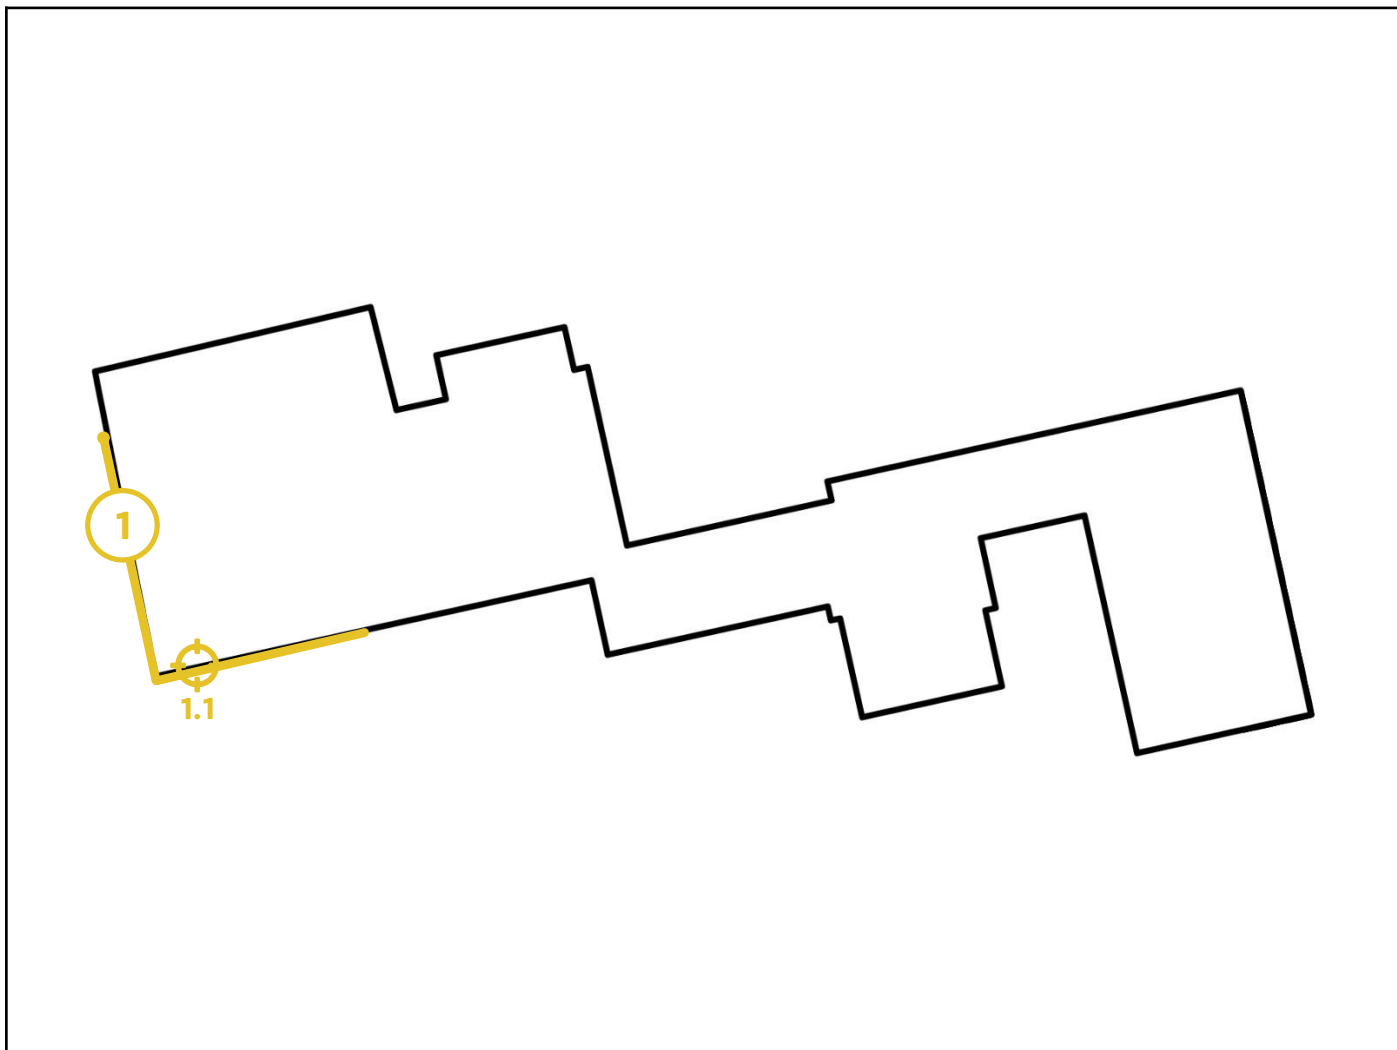
Plan 1.4: Grondplan - Venstertabletten

Beschrijving	Type	Actie
1. Venstertabletten	Asbestmateriaal	Zorgvuldig beheren
1.1 Code: 2/3	Puntmonster	-

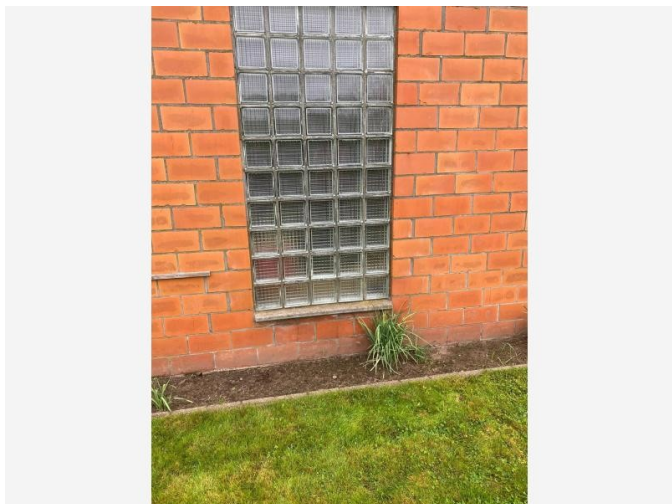
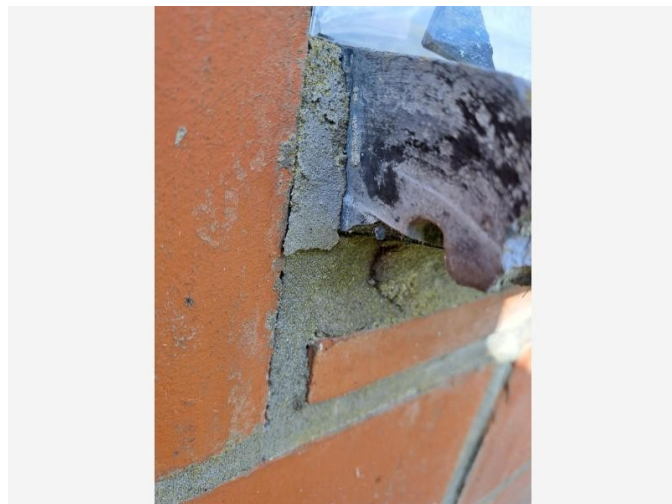
Het asbestmateriaal valt onder de mijlpaal van 2040.

Eindbeoordeling materiaalrisico	Laag materiaalrisico en/of verlaagde kans op vezelvrijgave
---------------------------------	--

Gebondenheid	Categorie 1: hechtgebonden in oorsprong
Asbestsoort (vezeltype)	Alleen chrysotiel
Asbestconcentratie	Laag (< 50%)
Afschermingsgraad van het gehele materiaal	Geheel of deels vrij aan de buitenlucht
Toestand van het materiaal	Licht beschadigd, licht verweerd. Intact calciumsilicaatmateriaal of categorie III 'gebondenheid'

#	Type	Referentie	Resultaat
1.1	Puntmonster	2/3	Chrysotiel

Beschrijving	Venstertabletten
Omgeving	Buiten
Primaire drager	Wandopening verticaal (raam, deur, ...)
Asbestmateriaal	Deksteen, muurkap - Hol
Bindmiddel van asbestmateriaal	Cement
Gebondenheid op basis van bindmiddel	Hecht
Hoeveelheid (oppervlakte - dikte - aantal)	<ul style="list-style-type: none">• 0,70 m² - 2,80 cm - 1 stuk
Totaal volume	0,02 m ³
Eenvoudig bereikbaar	Ja
Bevestigingswijze	<ul style="list-style-type: none">• Verlijmd, ingegoten, versmeerd
Identificatiemethode	Vaststelling met monstername
Destructieve handeling voor identificatie	Nee
Opmerking	De hoeveelheid is juist ter indicatie. Aan de vermelde hoeveelheid kan geen rechten worden ontleend.

- Zorg voor een veilig beheer. Vermijd het beschadigen van het asbestmateriaal. Controleer de toestand jaarlijks op wijzigingen.

- Eenvoudige handelingen: mag via doe-het-zelf of door werknemer(s) met opleidingsattest eenvoudige handelingen
Moet in zijn geheel verwijderd worden zonder te breken.

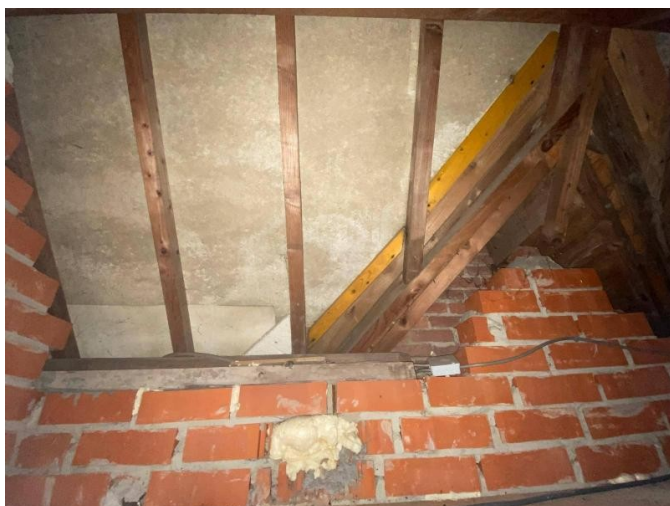
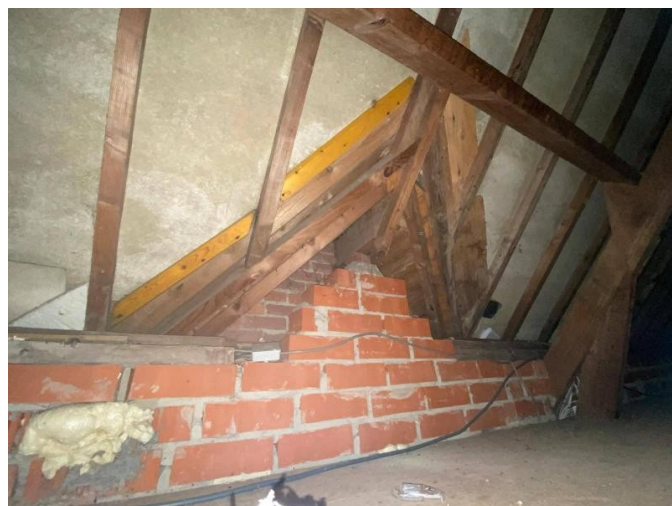
Het asbestmateriaal valt onder de mijlpaal van 2040.

Eindbeoordeling materiaalrisico	Laag materiaalrisico en/of verlaagde kans op vezelvrijgave
---------------------------------	--

Gebondenheid	Categorie 1: hechtgebonden in oorsprong
Asbestsoort (vezeltype)	Alleen chrysotiel
Asbestconcentratie	Laag (< 50%)
Afschermingsgraad van het gehele materiaal	Geheel of deels (ook) vrij aan de binnenlucht
Toestand van het materiaal	Licht beschadigd, licht verweerd. Intact calciumsilicaatmateriaal of categorie III 'gebondenheid'

#	Type	Referentie	Resultaat
2.1	Puntmonster	1	Chrysotiel

Beschrijving	Onderdak - kantoor
Omgeving	Binnen
Primaire drager	Schuin dak
Asbestmateriaal	Plaat, paneel, tablet - Type Menuiserie
Bindmiddel van asbestmateriaal	Cement
Gebondenheid op basis van bindmiddel	Hecht
Hoeveelheid (oppervlakte - dikte - aantal)	<ul style="list-style-type: none">• 64,00 m² - 0,30 cm - 1 stuk
Totaal volume	0,192 m ³
Eenvoudig bereikbaar	Nee <ul style="list-style-type: none">• Het asbestmateriaal is bedekt (uitgezonderd laag verf, coating, behang, kunststof, textiel) en het wegnemen van het bedekkende materiaal kan niet zonder het bedekkende materiaal te beschadigen.
Bevestigingswijze	<ul style="list-style-type: none">• Genageld, geniet
Identificatiemethode	Vaststelling met monsternamen
Destructieve handeling voor identificatie	Nee
Opmerking	De hoeveelheid is juist ter indicatie. Aan de vermelde hoeveelheid kan geen rechten worden ontleend.

- Zorg voor een veilig beheer. Vermijd het beschadigen van het asbestmateriaal. Controleer de toestand jaarlijks op wijzigingen.

- Eenvoudige handelingen: mag via doe-het-zelf of door werknemer(s) met opleidingsattest eenvoudige handelingen
Moet in zijn geheel verwijderd worden zonder te breken. Mogelijk zijn er bijkomende maatregelen nodig bijvoorbeeld extra fixatie.

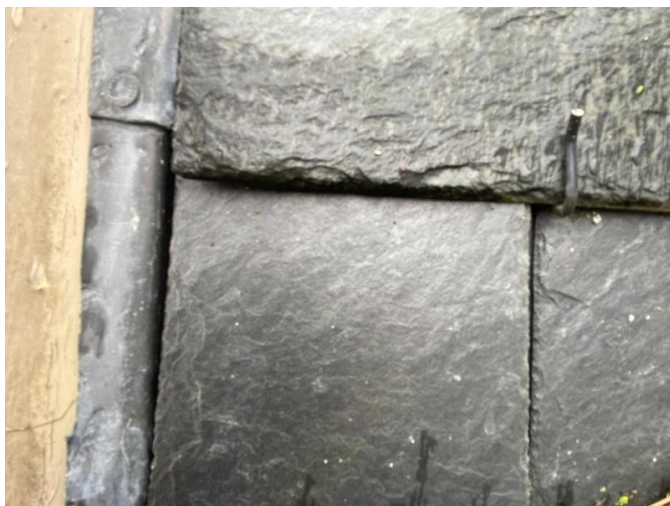
Vrije foto

De leien zijn natuurleien en zijn dus niet asbestverdacht.

Identificatiemethode	Vaststelling & expertise (niet-asbestverdacht)
Primaire drager	Wand buitenschil
(Asbest)materiaal	Dak- en gevelbekleding - Lei, shingle

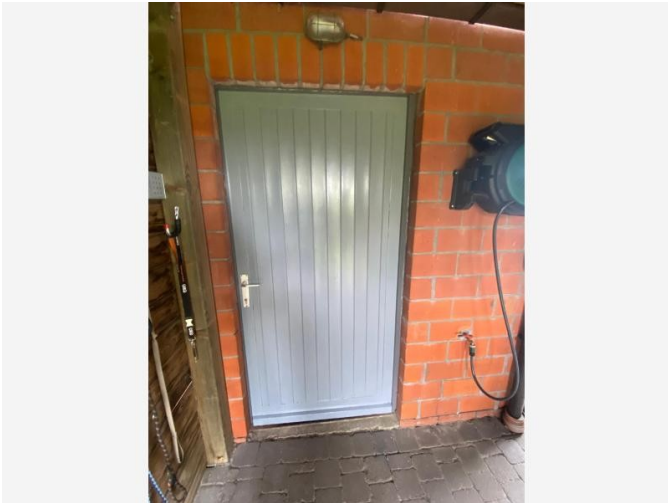
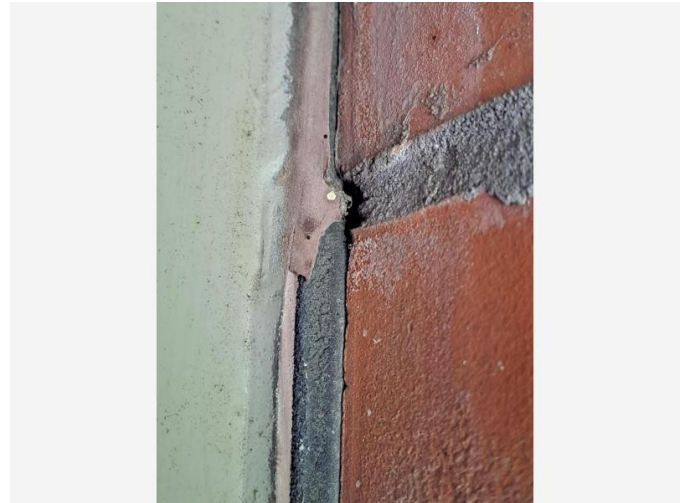
Fiche 4: Mastiek deur garage

Geen asbest

#	Type	Referentie	Resultaat
4.1	Puntmonster	3.3	Geen asbest

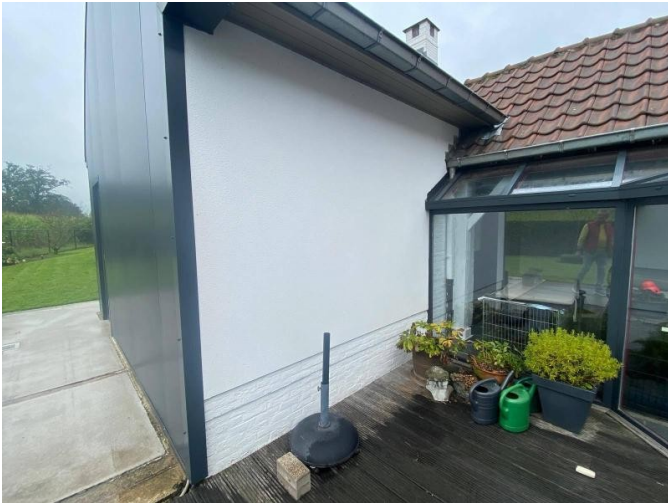
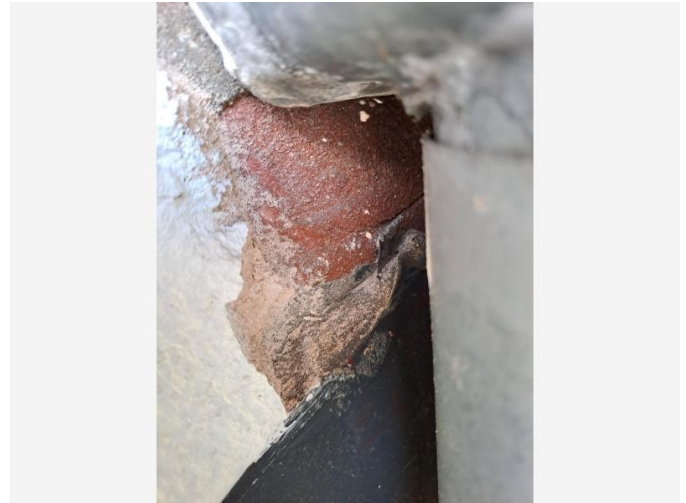
Fiche 5: Crepi buitenmuur

Geen asbest

#	Type	Referentie	Resultaat
5.1	Mengmonster	3/3	Geen asbest

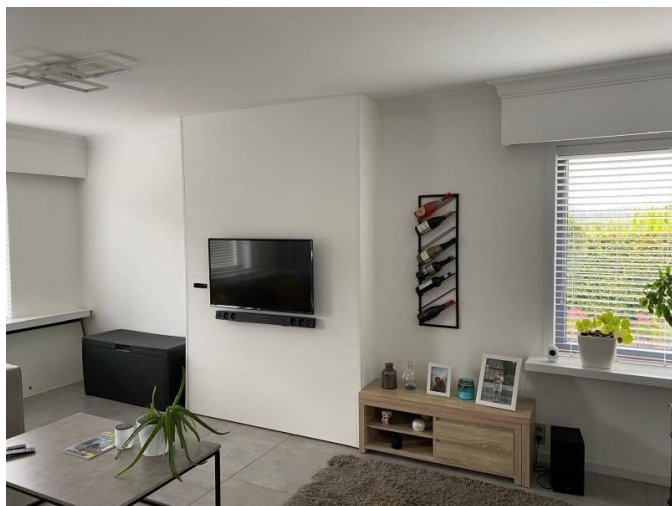
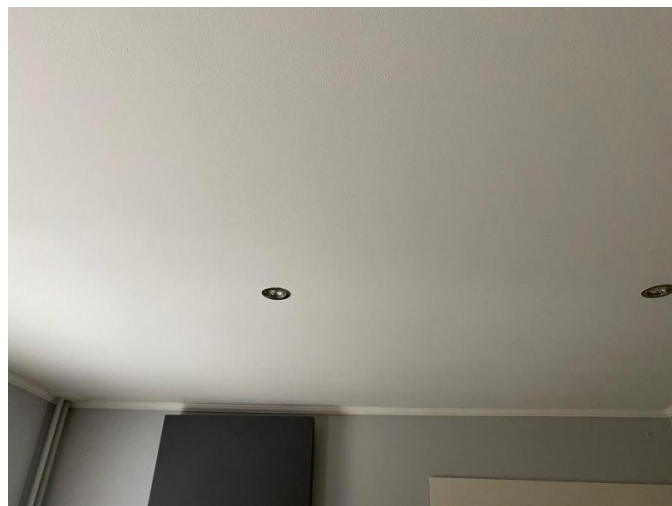
Fiche 6: Beploistering plafond

Geen asbest

#	Type	Referentie	Resultaat
6.1	Mengmonster	2.3	Geen asbest

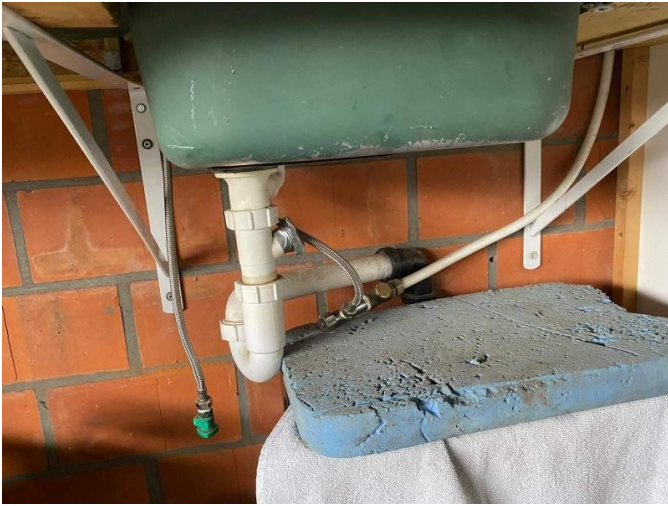
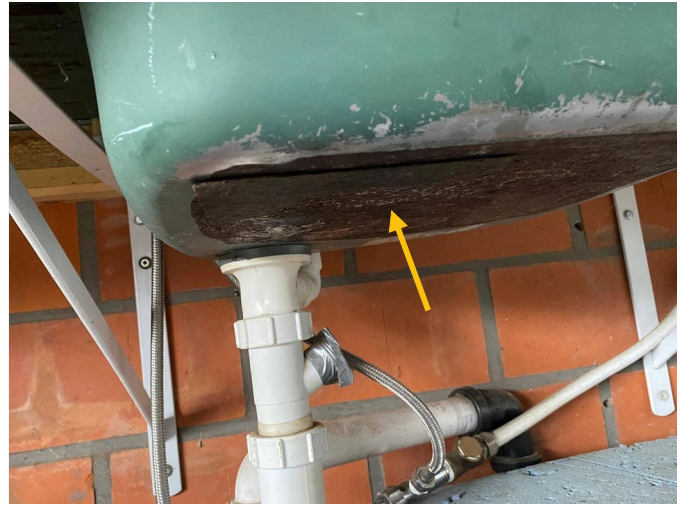
Fiche 7: Anti-dreunlaag wastafel

Geen asbest

#	Type	Referentie	Resultaat
7.1	Puntmonster	1/3	Geen asbest

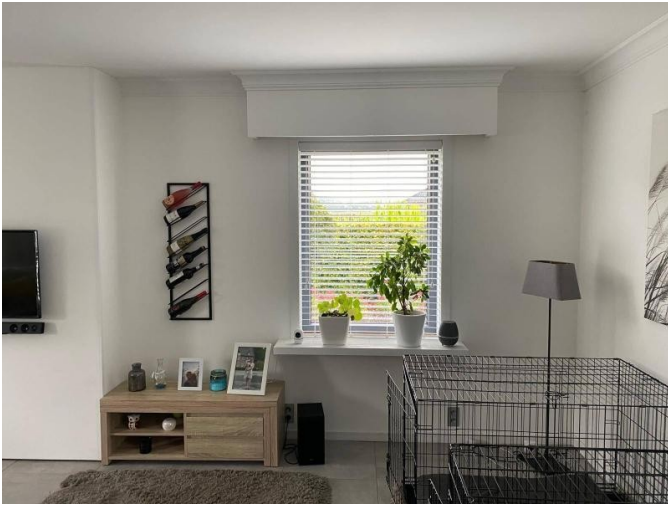
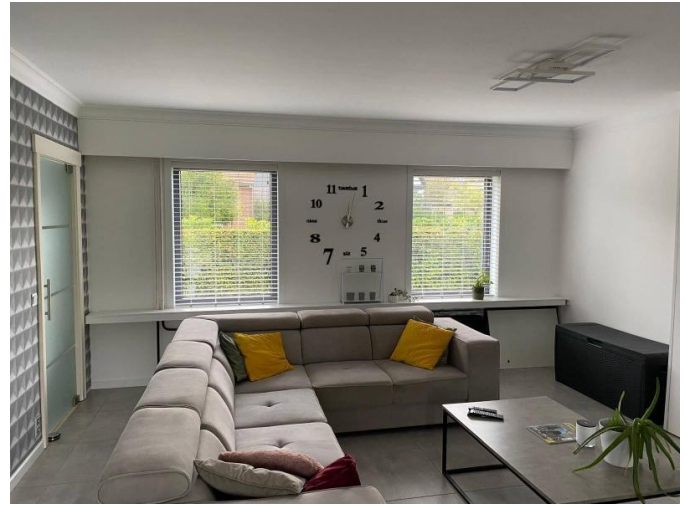
Fiche 8: Beploistering muren

Geen asbest

#	Type	Referentie	Resultaat
8.1	Mengmonster	1.3	Geen asbest
