Asbestinventarisatetest

Zilverdenstraat 7, 3900 Pelt

Attestnummer : 20231020-000221.000

Uitgegeven op : 20.10.2023

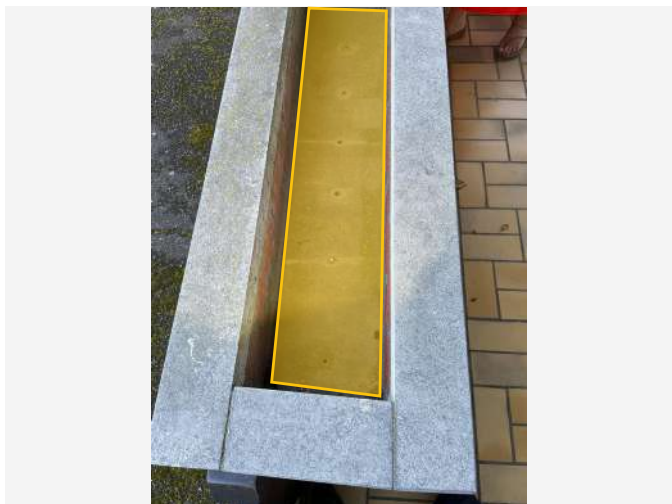
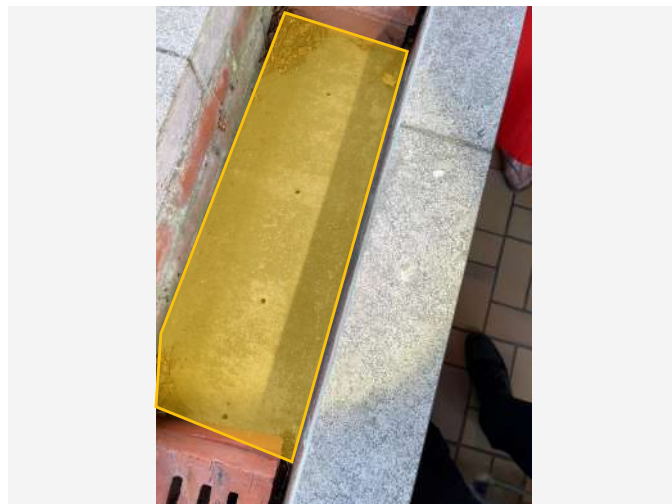
Het asbestmateriaal valt onder de mijlpaal van 2034.

Eindbeoordeling materiaalrisico	Laag materiaalrisico en/of verlaagde kans op vezelvrijgave
---------------------------------	--

Gebondenheid	Categorie 1: hechtgebonden in oorsprong
Asbestsoort (vezeltype)	Crocidoliet aanwezig
Asbestconcentratie	Laag (< 50%)
Afschermingsgraad van het gehele materiaal	Geheel of deels vrij aan de buitenlucht
Toestand van het materiaal	Onbeschadigd, niet verweerd

Beschrijving	steunplaten voor bloembakken
Omgeving	Buiten
Primaire drager	Wand buitenschil
Asbestmateriaal	Dak- en gevelbekleding - Plaat
Bindmiddel van asbestmateriaal	Cement
Gebondenheid op basis van bindmiddel	Hecht
Hoeveelheid (oppervlakte - dikte - aantal)	• 6,00 m ² - 3,00 cm - 1 stuk
Totaal volume	0,18 m ³
Eenvoudig bereikbaar	Ja

Bevestigingswijze	<ul style="list-style-type: none">• Verlijmd, ingegoten, versmeerd
Identificatiemethode	Vaststelling zonder monsternamen
Destructieve handeling voor identificatie	Nee
Opmerking	Er zijn cementen platen ingemetseld aan de muren van de veranda als ondersteuning voor bloembakken. Aan de geboorde gaten zijn de vezels zichtbaar.

Verwijderen

- Zorg voor een veilig beheer. Vermijd het beschadigen van het asbestmateriaal. Controleer de toestand jaarlijks op wijzigingen.

- Eenvoudige handelingen: mag via doe-het-zelf of door werknemer(s) met opleidingsattest eenvoudige handelingen
Verwijder dit materiaal bij renovatie.
Gebruik FFP3-mondmasker, handschoenen, overall.
Materiaal niet gooien of breken.
Kijk op www.Limburg.net – asbest voor mogelijkheden en hulpmaatregelen van de overheid.

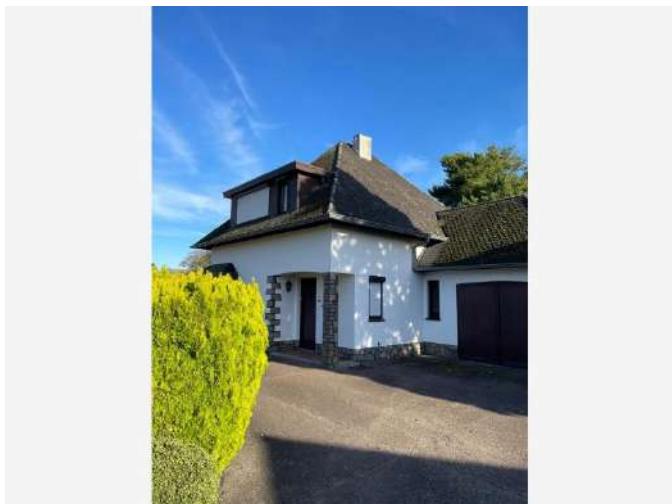
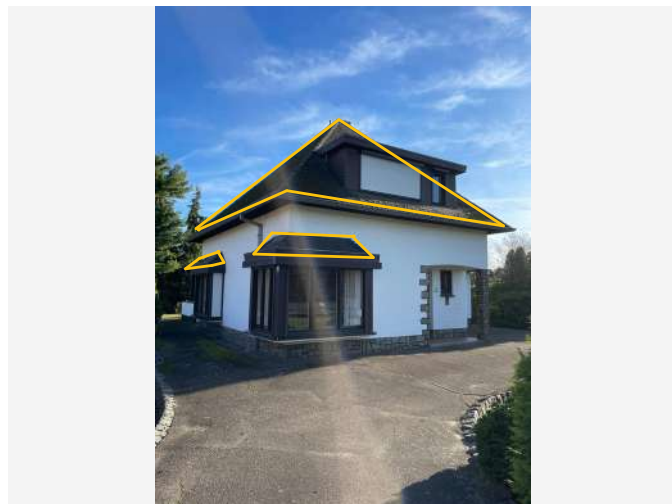
Het asbestmateriaal valt onder de mijlpaal van 2034.

Eindbeoordeling materiaalrisico	Verhoogd materiaalrisico en/of verhoogde kans op vezelvrijgave
---------------------------------	--

Gebondenheid	Categorie 1: hechtgebonden in oorsprong
Asbestsoort (vezeltype)	Crocidoliet aanwezig
Asbestconcentratie	Laag (< 50%)
Afschermingsgraad van het gehele materiaal	Geheel of deels vrij aan de buitenlucht
Toestand van het materiaal	Matig beschadigd, matig verweerd

Beschrijving	leien dak en erkers
Omgeving	Buiten
Primaire drager	Schuin dak
Asbestmateriaal	Dak- en gevelbekleding - Lei, shingle
Bindmiddel van asbestmateriaal	Cement
Gebondenheid op basis van bindmiddel	Hecht
Hoeveelheid (oppervlakte - aantal)	• 90,00 m ² - 1 stuk
Totale oppervlakte	90,00 m ²
Eenvoudig bereikbaar	Ja

Bevestigingswijze	<ul style="list-style-type: none">• Genageld, geniet
Identificatiemethode	Vaststelling zonder monstername
Destructieve handeling voor identificatie	Nee

Verwijderen

- Zorg voor een veilig beheer. Vermijd het beschadigen van het asbestmateriaal. Controleer de toestand jaarlijks op wijzigingen.

- Eenvoudige handelingen: mag via doe-het-zelf of door werknemer(s) met opleidingsattest eenvoudige handelingen
Verwijder dit materiaal bij renovatie.
Gebruik FFP3-mondmasker, handschoenen, overall.
Materiaal niet gooien of breken.
Kijk op www.Limburg.net – asbest voor mogelijkheden en hulpmaatregelen van de overheid.

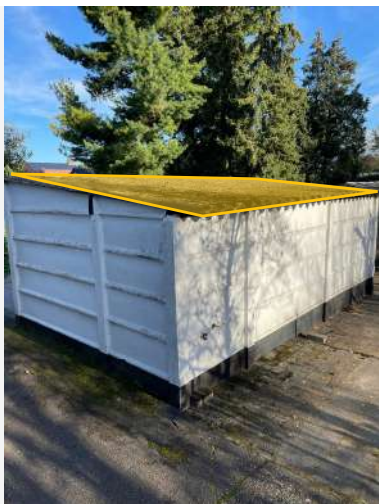
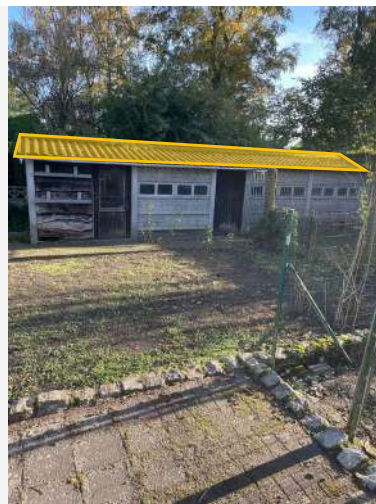
Het asbestmateriaal valt onder de mijlpaal van 2034.

Eindbeoordeling materiaalrisico	Verhoogd materiaalrisico en/of verhoogde kans op vezelvrijgave
---------------------------------	--

Gebondenheid	Categorie 1: hechtgebonden in oorsprong
Asbestsoort (vezeltype)	Crocidoliet aanwezig
Asbestconcentratie	Laag (< 50%)
Afschermingsgraad van het gehele materiaal	Geheel of deels vrij aan de buitenlucht
Toestand van het materiaal	Matig beschadigd, matig verweerd

Beschrijving	golfplaten bijgebouwen
Omgeving	Grenst aan binnen- en buitenlucht
Primaire drager	Schuin dak
Asbestmateriaal	Dak- en gevelbekleding - Golfplaat
Bindmiddel van asbestmateriaal	Cement
Gebondenheid op basis van bindmiddel	Hecht
Hoeveelheid (oppervlakte - aantal)	• 33,00 m ² - 1 stuk

Totale oppervlakte	33,00 m ²
Eenvoudig bereikbaar	Ja
Bevestigingswijze	<ul style="list-style-type: none">• Geschroefd
Identificatiemethode	Vaststelling zonder monstername
Destructieve handeling voor identificatie	Nee

Verwijderen

- Zorg voor een veilig beheer. Vermijd het beschadigen van het asbestmateriaal. Controleer de toestand jaarlijks op wijzigingen.

- Eenvoudige handelingen: mag via doe-het-zelf of door werknemer(s) met opleidingsattest eenvoudige handelingen
Verwijder dit materiaal bij renovatie.
Gebruik FFP3-mondmasker, handschoenen, overall.
Materiaal niet gooien of breken.
Kijk op www.Limburg.net – asbest voor mogelijkheden en hulpmaatregelen van de overheid.

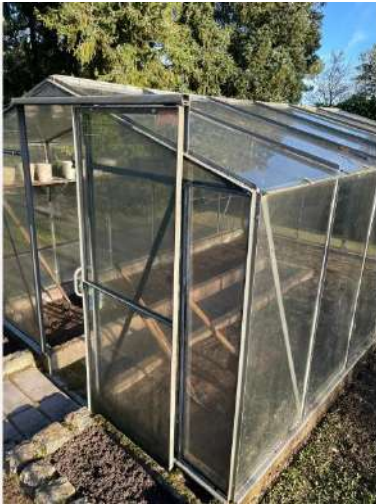
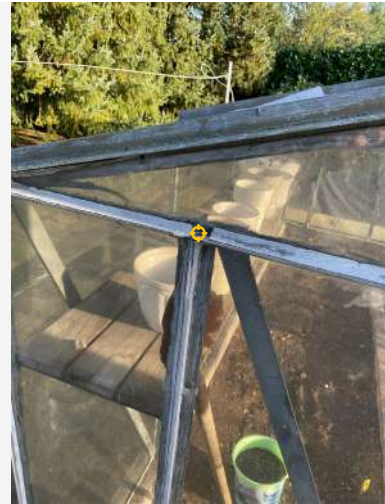
Het asbestmateriaal valt onder de mijlpaal van 2040.

Eindbeoordeling materiaalrisico	Laag materiaalrisico en/of verlaagde kans op vezelvrijgave
---------------------------------	--

Gebondenheid	Categorie 1: hechtgebonden in oorsprong
Asbestsoort (vezeltype)	Alleen chrysotiel
Asbestconcentratie	Laag (< 50%)
Afschermingsgraad van het gehele materiaal	Geheel of deels vrij aan de buitenlucht
Toestand van het materiaal	Licht beschadigd, licht verweerd. Intact materiaal type Pical – asbestboard of categorie III 'gebondenheid'

#	Type	Referentie	Resultaat
4.1	Puntmonster	23-9339-168-M03	Chrysotiel

Beschrijving	mastiek serre
Omgeving	Buiten
Primaire drager	Wandopening verticaal (raam, deur, ...)
Asbestmateriaal	In-situ afwerkingslagen - Pasta, stopverf, voegsel, stopsel, vulsel, mastiek, kitten, ...
Bindmiddel van asbestmateriaal	Kitten, mastiek, pasta

Gebondenheid op basis van bindmiddel	Hecht
Hoeveelheid (gewicht - aantal)	<ul style="list-style-type: none">• 5,00 kg - 1 stuk
Totaal gewicht	5,00 kg
Eenvoudig bereikbaar	Ja
Bevestigingswijze	<ul style="list-style-type: none">• Verlijmd, ingegoten, versmeerd
Identificatiemethode	Vaststelling met monstername
Destructieve handeling voor identificatie	Nee
Opmerking	Mastiek van de ramen van de serre.

Zorgvuldig beheren

- Zorg voor een veilig beheer. Vermijd het beschadigen van het asbestmateriaal. Controleer de toestand jaarlijks op wijzigingen.

- Eenvoudige handelingen: mag via doe-het-zelf of door werknemer(s) met opleidingsattest eenvoudige handelingen

Verwijder dit materiaal bij renovatie.

Gebruik FFP3-mondmasker, handschoenen, overall.

Materiaal niet gooien of breken.

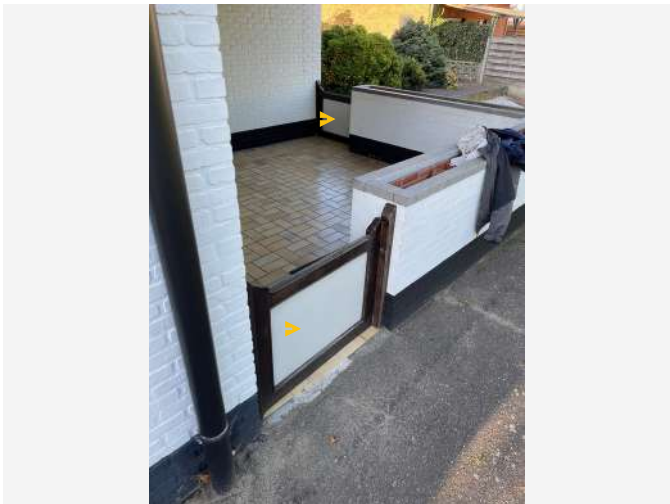
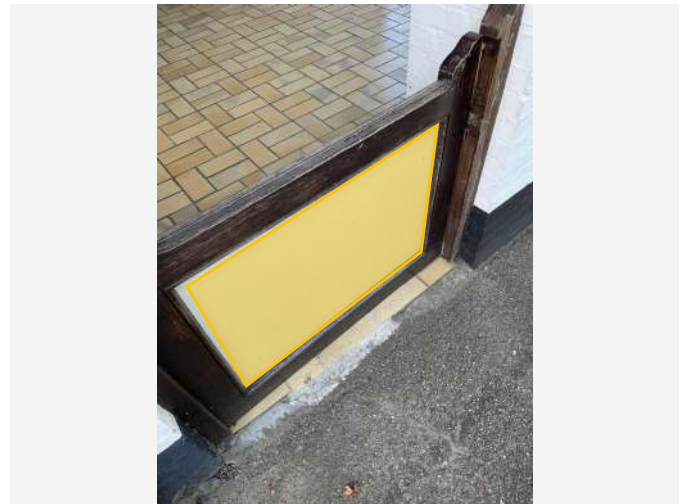
Het asbestmateriaal valt onder de mijlpaal van 2040.

Eindbeoordeling materiaalrisico	Laag materiaalrisico en/of verlaagde kans op vezelvrijgave
---------------------------------	--

Gebondenheid	Categorie 1: hechtgebonden in oorsprong
Asbestsoort (vezeltype)	Crocidoliet aanwezig
Asbestconcentratie	Laag (< 50%)
Afschermingsgraad van het gehele materiaal	Geheel of deels vrij aan de buitenlucht
Toestand van het materiaal	Onbeschadigd, niet verweerd

Beschrijving	glasal panelen
Omgeving	Buiten
Primaire drager	Wandopening verticaal (raam, deur, ...)
Asbestmateriaal	Plaat, paneel, tablet - Geëmailleerd, type Glasal
Bindmiddel van asbestmateriaal	Kunststof of -hars
Gebondenheid op basis van bindmiddel	Hecht
Hoeveelheid (gewicht - aantal)	• 5,00 kg - 1 stuk
Totaal gewicht	5,00 kg
Eenvoudig bereikbaar	Ja

Bevestigingswijze	<ul style="list-style-type: none">• Geklemd
Identificatiemethode	Vaststelling zonder monstername
Destructieve handeling voor identificatie	Nee
Opmerking	Glasal panelen in de 2 deurtjes van de veranda.

Zorgvuldig beheren

- Zorg voor een veilig beheer. Vermijd het beschadigen van het asbestmateriaal. Controleer de toestand jaarlijks op wijzigingen.

- Eenvoudige handelingen: mag via doe-het-zelf of door werknemer(s) met opleidingsattest eenvoudige handelingen
Verwijder dit materiaal bij renovatie.
Gebruik FFP3-mondmasker, handschoenen, overall.
Materiaal niet gooien of breken.
Kijk op www.Limburg.net – asbest voor mogelijkheden en hulpmaatregelen van de overheid.

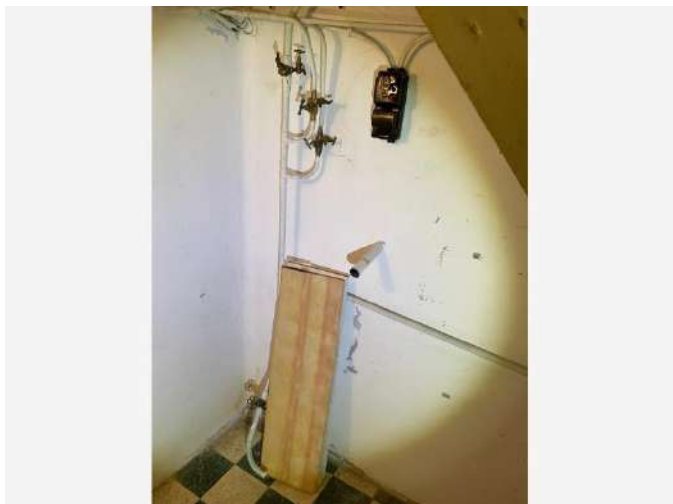
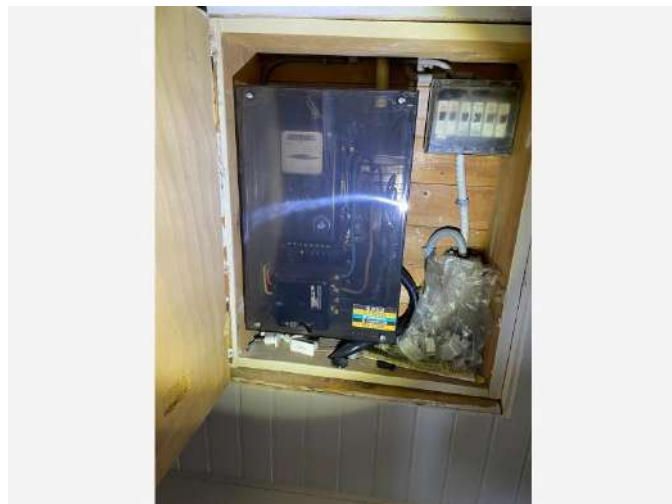
Het asbestmateriaal valt onder de mijlpaal van 2040.

Eindbeoordeling materiaalisico	Laag materiaalisico en/of verlaagde kans op vezelvrijgave
--------------------------------	---

Gebondenheid	Categorie 1: hechtgebonden in oorsprong
Asbestsoort (vezeltype)	Crocidoliet aanwezig
Asbestconcentratie	Laag (< 50%)
Afschermingsgraad van het gehele materiaal	Geheel of deels (ook) vrij aan de binnenlucht
Toestand van het materiaal	Onbeschadigd, niet verweerd

Beschrijving	bakeliet materiaal
Omgeving	Binnen
Primaire drager	Binnenwand
Asbestmateriaal	Plaat, paneel, tablet - Type Bakeliet
Bindmiddel van asbestmateriaal	Kunststof of -hars
Gebondenheid op basis van bindmiddel	Hecht
Hoeveelheid (oppervlakte - dikte - aantal)	• 0,20 m ² - 2,00 cm - 1 stuk
Totaal volume	0,004 m ³
Eenvoudig bereikbaar	Ja

Bevestigingswijze	<ul style="list-style-type: none">• Geschroefd
Identificatiemethode	Vaststelling zonder monstername
Destructieve handeling voor identificatie	Nee
Opmerking	Bakeliet materiaal in de kelder en de CV-ruimte.

Zorgvuldig beheren

- Zorg voor een veilig beheer. Vermijd het beschadigen van het asbestmateriaal. Controleer de toestand jaarlijks op wijzigingen.

- Eenvoudige handelingen: mag via doe-het-zelf of door werknemer(s) met opleidingsattest eenvoudige handelingen
Verwijder dit materiaal bij renovatie.
Gebruik FFP3-mondmasker, handschoenen, overall.
Materiaal niet gooien of breken.
Kijk op www.Limburg.net – asbest voor mogelijkheden en hulpmaatregelen van de overheid.

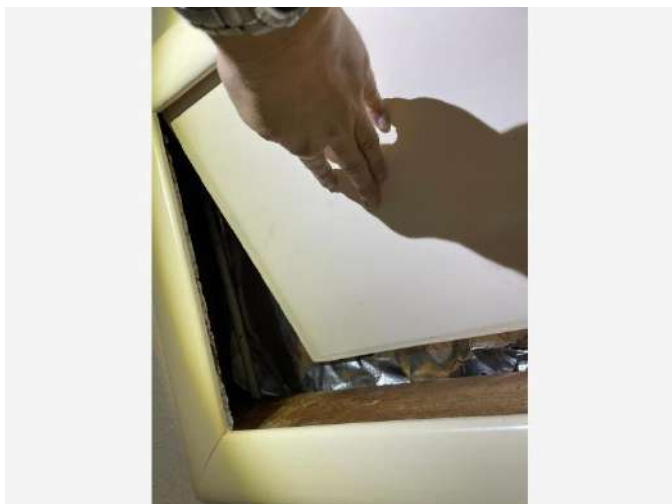
Situeringfoto

Permanente beperking

Reden: Slotvaste toegangspoort, -deur of -luik

Uitleg van de asbestdeskundige: De zolder is niet toegankelijk: Het luik er naar toe kan niet geöpend worden door de isolatie die erop ligt.

De zolder boven de garage en badkamer is wel toegankelijk en geïnventariseerd.

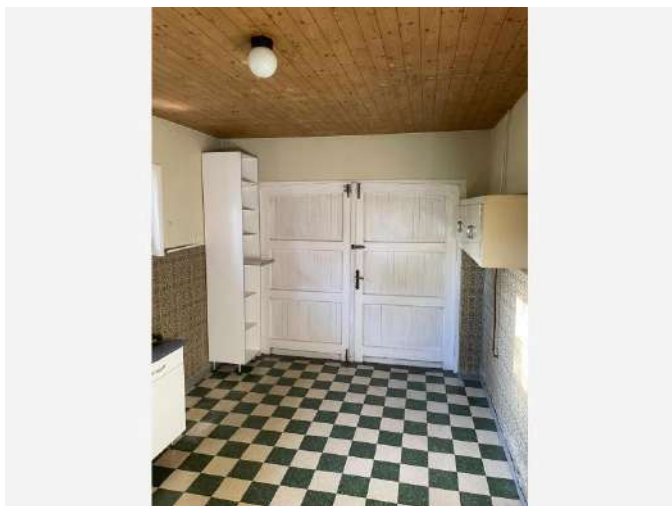
Vrije foto

Alle plafonds bestaan uit hout, plaatmateriaal of gyproc, niet asbest-verdacht.

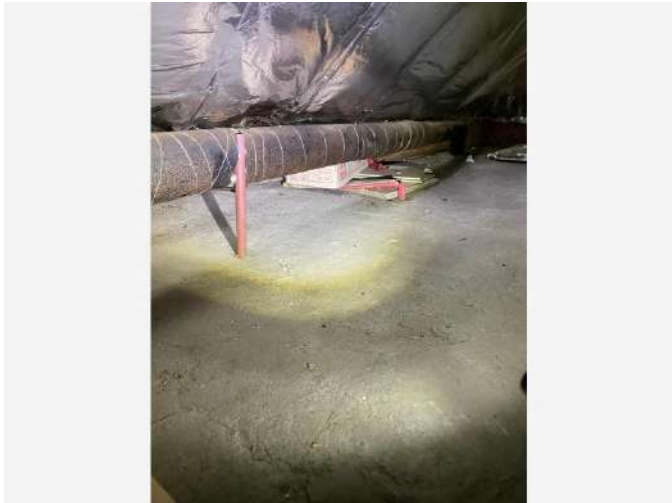
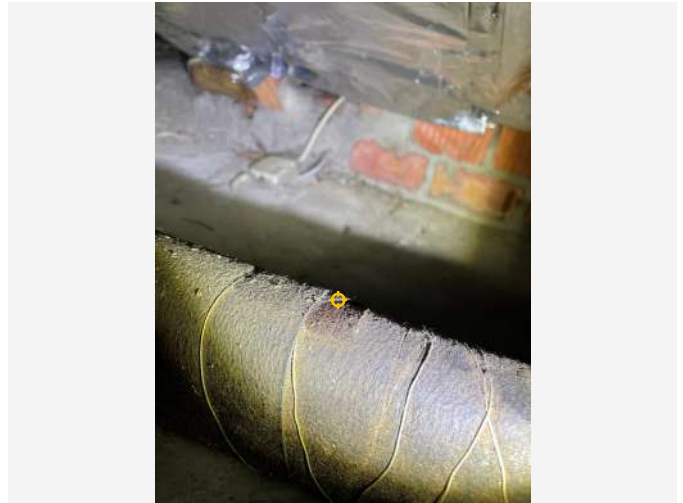
Geen asbest

#	Type	Referentie	Resultaat
9.1	Puntmonster	23-9339-168-M04	Geen asbest

Beschrijving	roofing thermische isolatie
Omgeving	Binnen
Primaire drager	HVAC infrastructuur en uitrusting
Bindmiddel van materiaal	Bitumen (roofing, teer, asfalt)

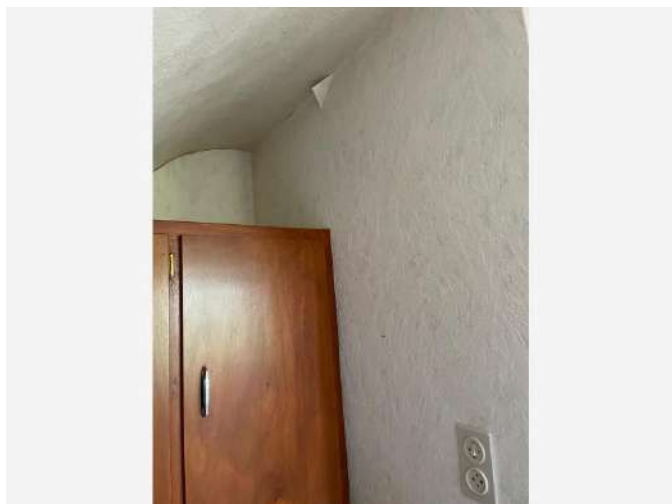
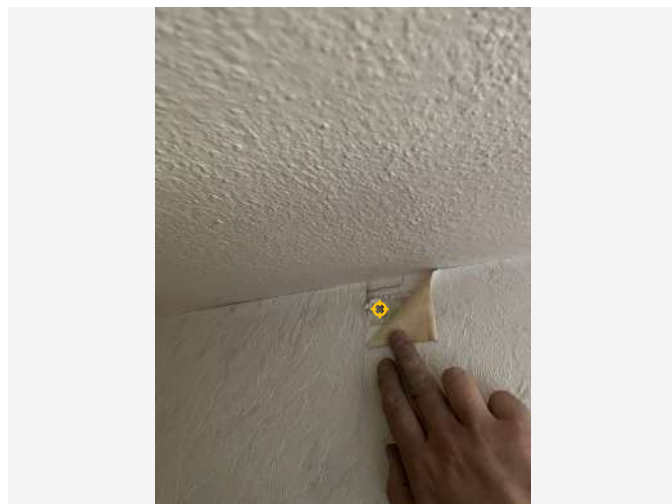
Geen asbest

#	Type	Referentie	Resultaat
10.1	Mengmonster	23-9339-168-M01	Geen asbest

Beschrijving	pleister wand
Omgeving	Binnen
Primaire drager	Binnenwand

Bindmiddel van materiaal	Gips - kalk
Gebondenheid op basis van bindmiddel	Niet-hechtgebonden
Hoeveelheid (oppervlakte - dikte - aantal)	• 52,00 m ² - 1,00 cm - 1 stuk
Totaal volume	0,52 m ³
Identificatiemethode	Vaststelling met monstername
Destructieve handeling voor identificatie	Nee
Opmerking	Mengstaal van het pleister van de wanden van de garage (stooklokaal cv), de trappenhal en de slaapkamer 3, achteraan links.

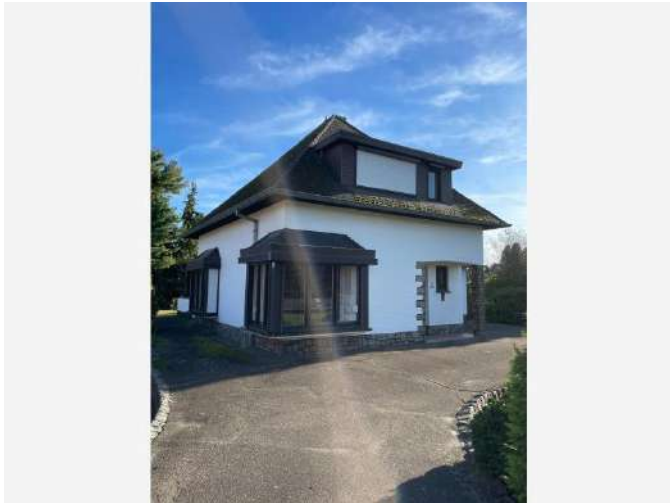
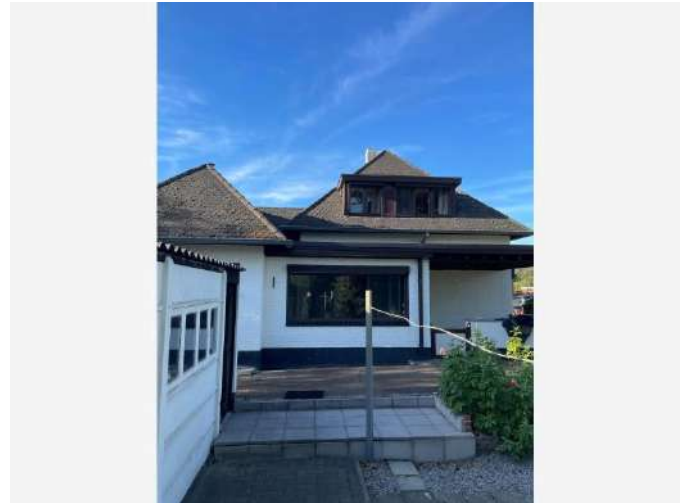
Geen asbest

#	Type	Referentie	Resultaat
11.1	Puntmonster	23-9339-168-M02	Geen asbest

Beschrijving	mastiek ramen woning
Omgeving	Buiten
Primaire drager	Wandopening verticaal (raam, deur, ...)

Bindmiddel van materiaal	Kitten, mastiek, pasta
Gebondenheid op basis van bindmiddel	Hecht
Hoeveelheid (gewicht - aantal)	• 15,00 kg - 1 stuk
Totaal gewicht	15,00 kg
Identificatiemethode	Vaststelling met monstername
Destructieve handeling voor identificatie	Nee
Opmerking	Mastiek van de ramen van de woning.
