# Asbestinventarisatetest

Zonhoekstraat 128, 3910 Pelt

Attestnummer : 20240930-000152.000

Uitgegeven op : 30.09.2024

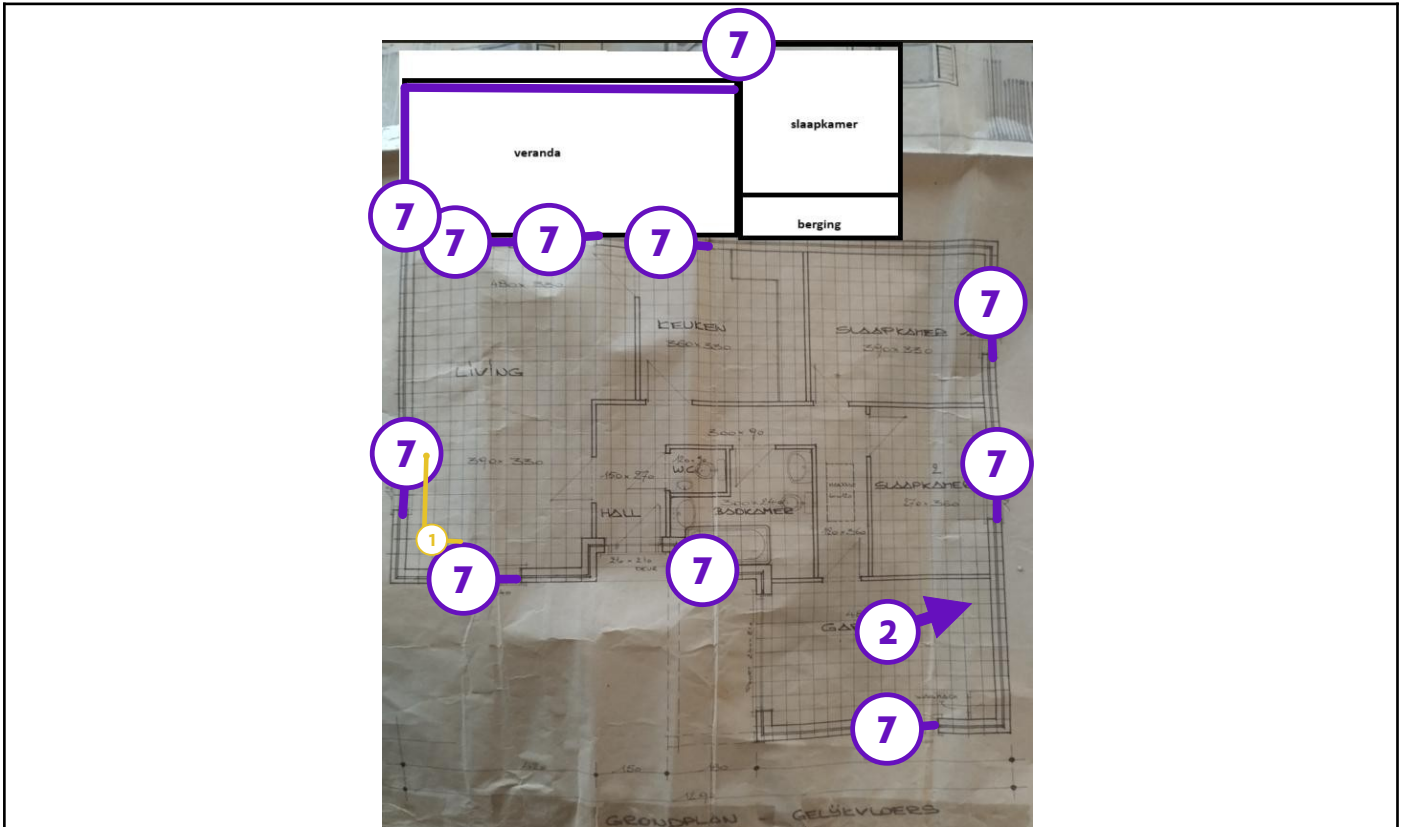
## Plan 1.3: plattegrond (aanduiding)

Beschrijving	Type	Actie
1. massal haardtablet	Asbestmateriaal	Zorgvuldig beheren
2. CV-ketel	Advies	-
7. stopverf	Advies	-

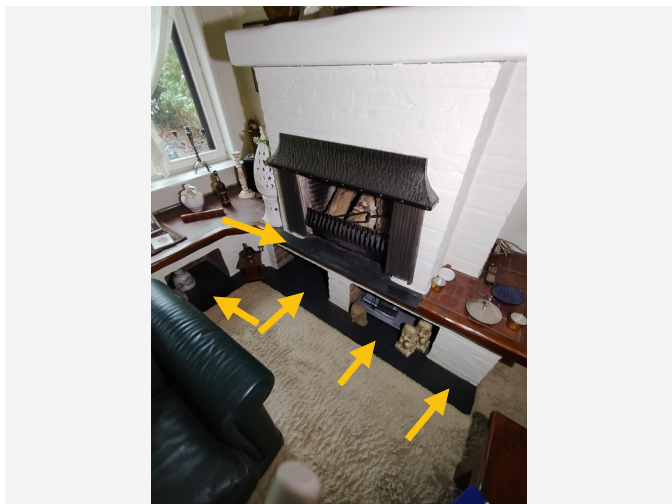
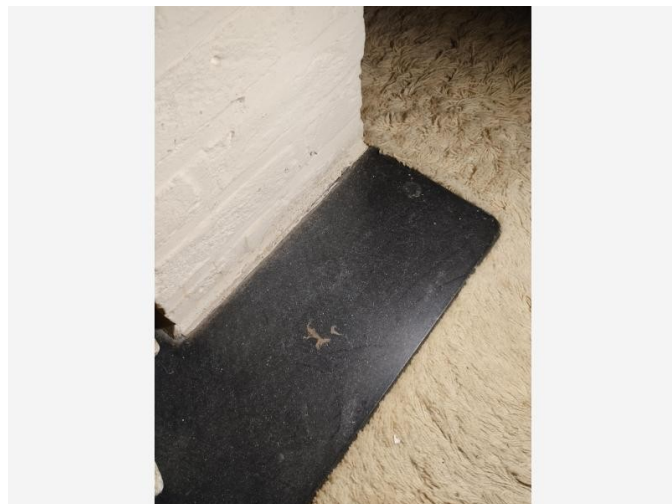
Overzichtsfoto

Detailfoto

Het asbestmateriaal valt onder de mijlpaal van 2040.

Eindbeoordeling materiaalrisico	Zeer laag materiaalrisico en/of zeer lage kans op vezelvrijgave
---------------------------------	---

Gebondenheid	Categorie 1: hechtgebonden in oorsprong
Asbestsoort (vezeltype)	Alleen chrysotiel
Asbestconcentratie	Laag (< 50%)
Afschermingsgraad van het gehele materiaal	Geheel of deels (ook) vrij aan de binnenlucht
Toestand van het materiaal	Onbeschadigd, niet verweerd

Beschrijving	massal haardtablet
Omgeving	Binnen
Primaire drager	Ruimteverwarming
Asbestmateriaal	Plaat, paneel, tablet - Type Massal
Bindmiddel van asbestmateriaal	Cement
Gebondenheid op basis van bindmiddel	Hecht
Hoeveelheid (oppervlakte - dikte - aantal)	• 3,50 m <sup>2</sup> - 2,00 cm - 1 stuk
Totaal volume	0,07 m <sup>3</sup>
Eenvoudig bereikbaar	Ja
Bevestigingswijze	• Verlijmd, ingegoten, versmeerd
Identificatiemethode	Vaststelling zonder monsternamen
Destructieve handeling voor identificatie	Nee
Opmerking	De vermelde oppervlaktes en volumes betreffen een beredeneerde schatting. Er worden geen rechten verleend aan deze oppervlaktes/volumes. De dikte is een schatting die voorkomt uit de monsterplaatsen en is daarom niet altijd representatief.

- Zorg voor een veilig beheer. Vermijd het beschadigen van het asbestmateriaal. Controleer de toestand jaarlijks op wijzigingen.

- Eenvoudige handelingen: mag via doe-het-zelf of door werknemer(s) met opleidingsattest eenvoudige handelingen  
De tabletten kunnen voorzichtig losgebeiteld worden, extra bevochtigen om stof te voorkomen + dragen van de nodige beschermingsmiddelen (mondmasker ffp3, handschoenen, tyvec) verpakken in plastic folie en afvoeren naar het containerpark als hechtgebonden asbestafval.

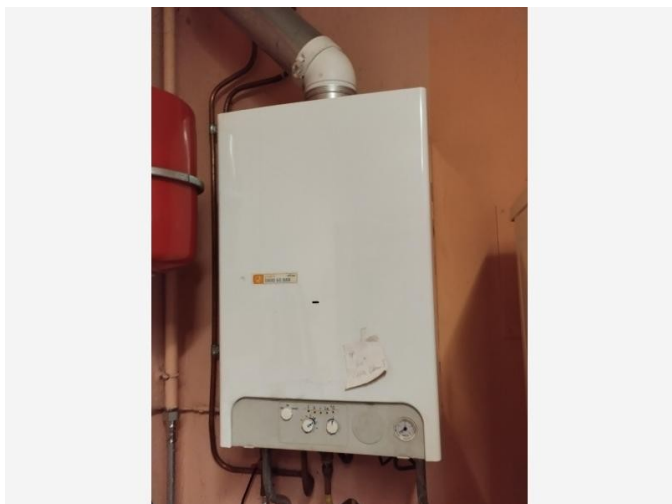
Geen jaartal en/of merknaam terug te vinden op de ketel.

Verder onderzoek noodzakelijk om uit te sluiten of hier asbesthoudende toepassingen inzitten.

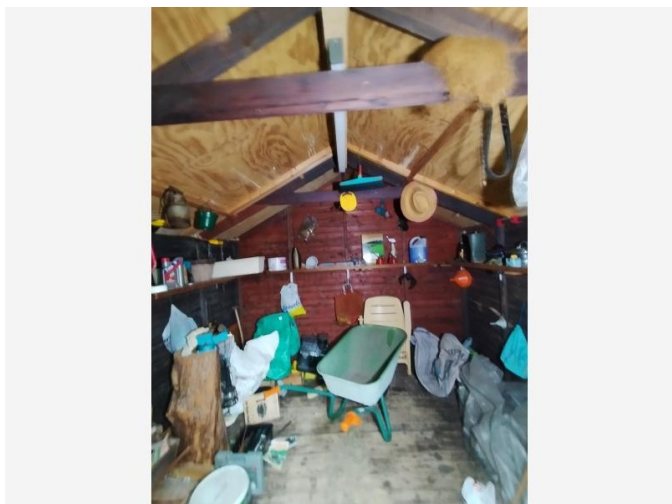
Binnen in het tuinhuis zijn er geen asbestverdachte toepassingen aangetroffen.

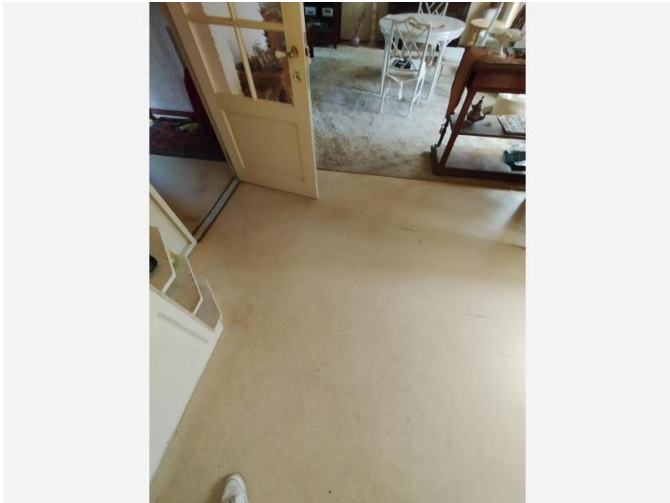
Vinylvloer was flexibel, deze is niet-asbestverdacht.

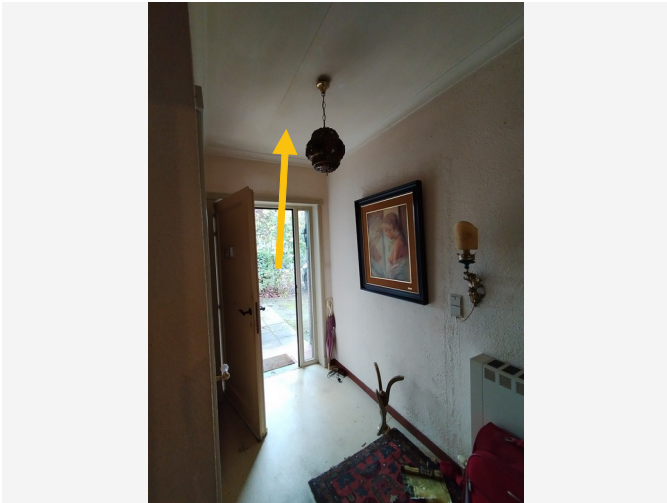
Alle plafonds zijn afgewerkt met valse plafonds in plaatmateriaal. Het is niet duidelijk of er pleisterwerk aanwezig is achter deze valse plafonds, het is aangewezen om bijkomend onderzoek uit te voeren bij werken.

Het plafond bestaat uit gipsplaten. Zonder destructieve handeling is het niet mogelijk om na te gaan of er asbesthoudende materialen aanwezig zijn achter de plafondafwerking. Als bij sloop of renovatie blijkt dat er boven dit plafond nog pleisterwerk aanwezig is, moet dit bemonsterd worden.

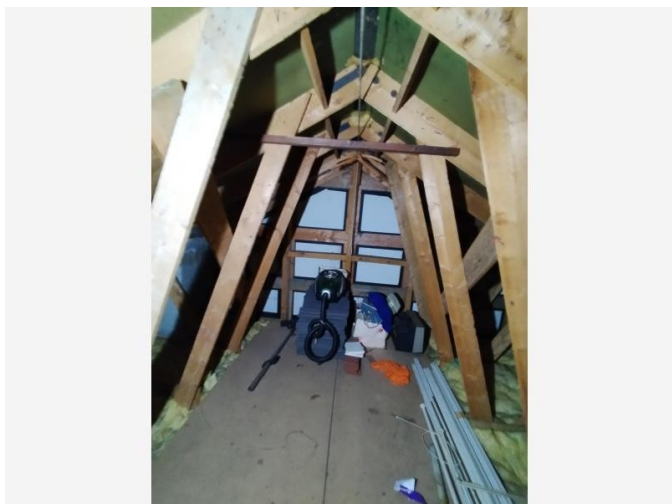
Zolder werd nagekeken, geena sbestverdachte toepassingen aangetroffen.

Onderdak bestond uit houten platen.

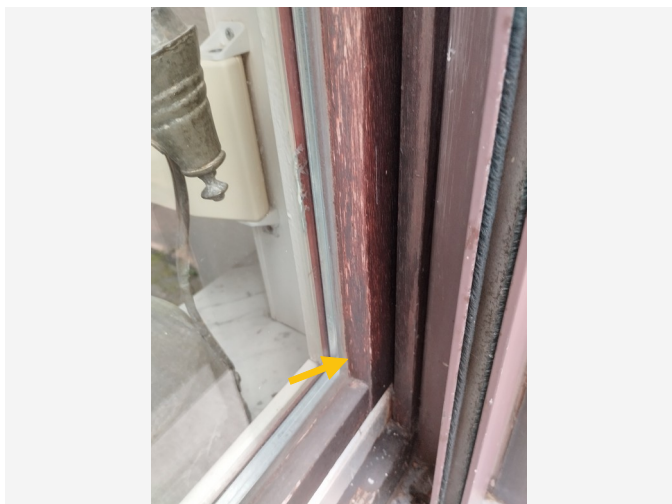
Stopfverf aan de ramen is flexibel, geen asbestverdacht materiaal.

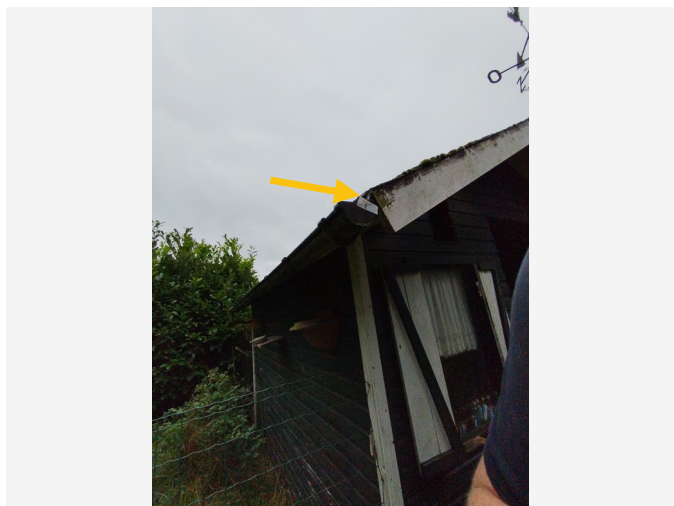
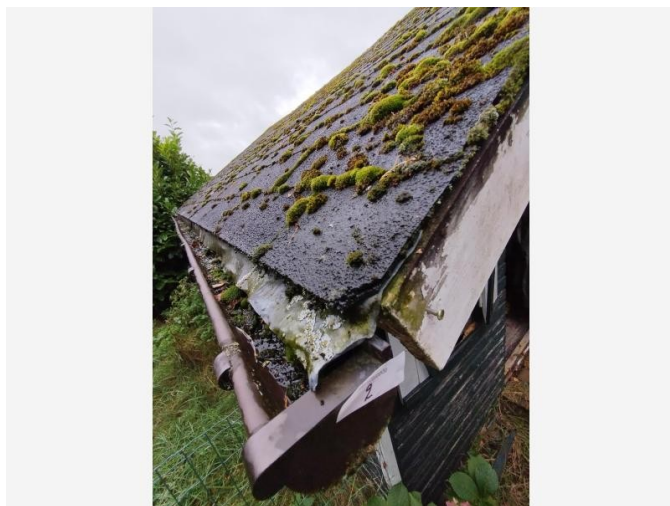
## Fiche 8: bitumen tuinhuis

Geen asbest

#	Type	Referentie	Resultaat
8.1	Puntmonster	2	Geen asbest

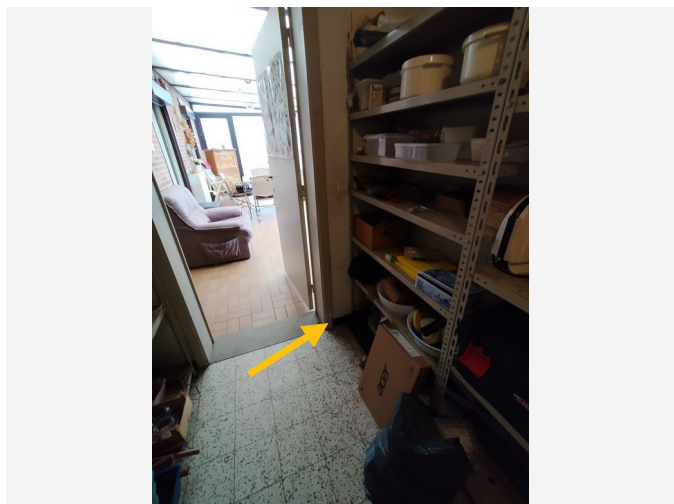
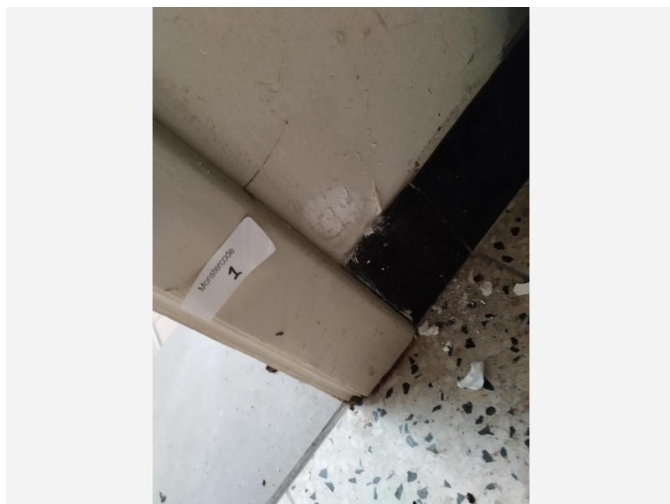
## Fiche 9: Pleisterwerk muren

Geen asbest

#	Type	Referentie	Resultaat
9.1	Mengmonster	1	Geen asbest
