Asbestinventarisatetest

Bilzersteenweg 131/4, 3700 Tongeren-Borgloon

Attestnummer : 20250227-000438.000

Uitgegeven op : 27.02.2025

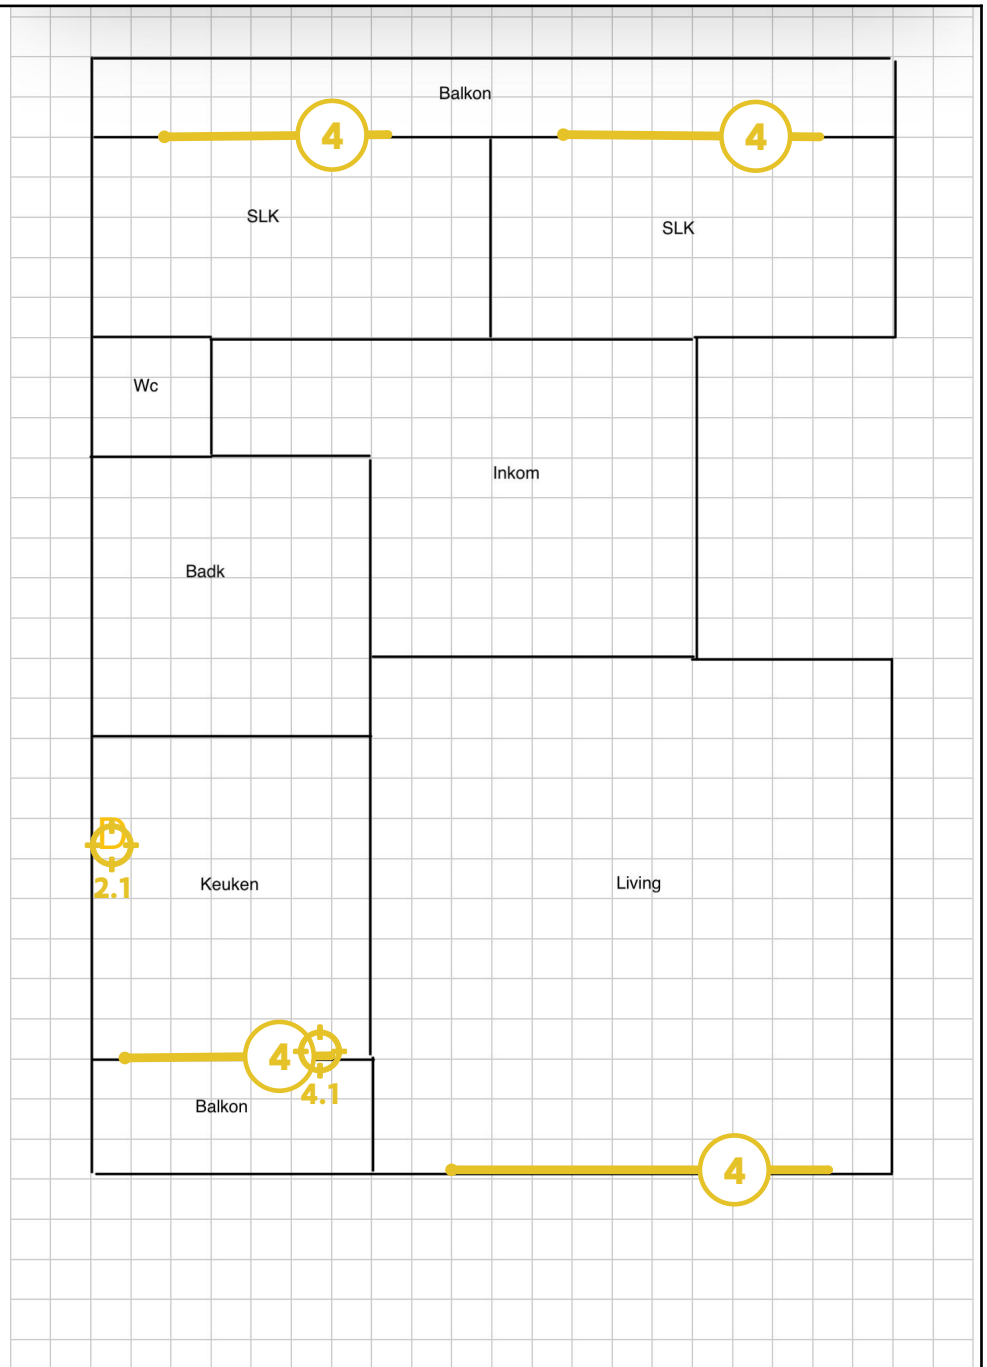
Plan 1.2: app 14

Beschrijving	Type	Actie
2. Ontdreuningsplaat spoelbak (monstername).	Asbestmateriaal	Zorgvuldig beheren
2.1 Code: 6	Puntmonster	-
4. Kit kozijn-muur (met staalname).	Asbestmateriaal	Zorgvuldig beheren

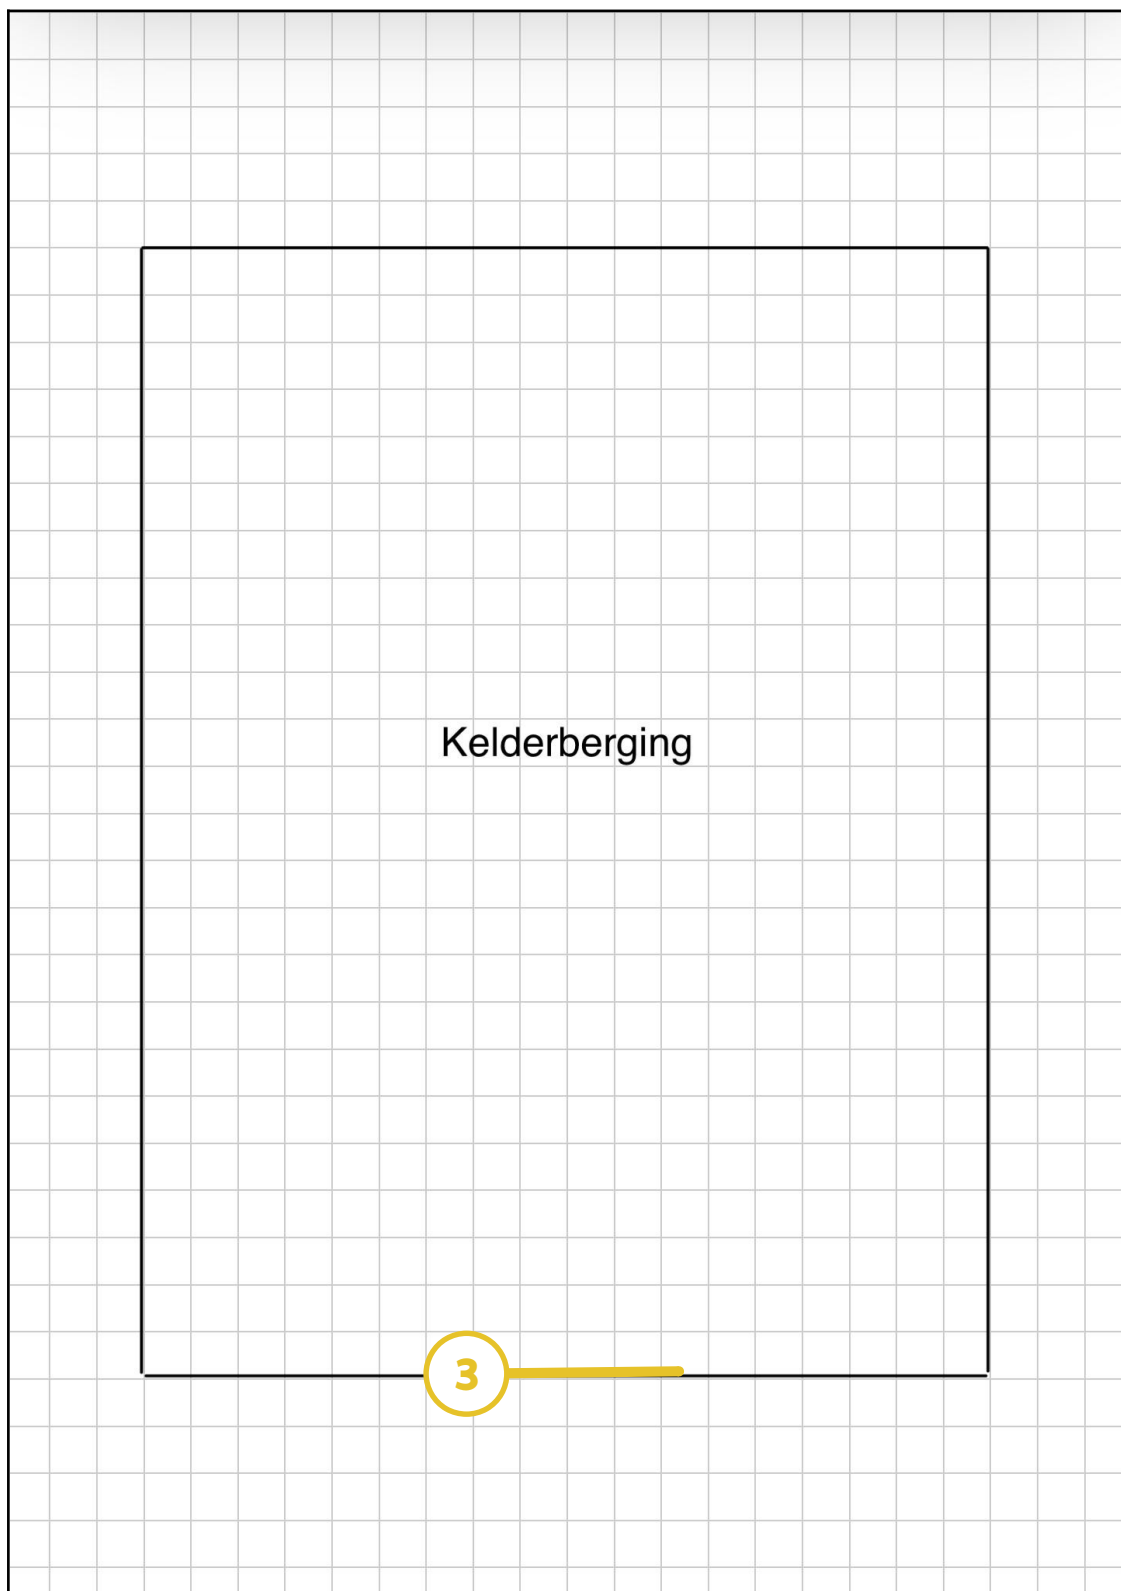
Plan 1.5: kelderberging nr 14

3. Deurdorpel binnen (massal).

Asbestmateriaal

Zorgvuldig beheren

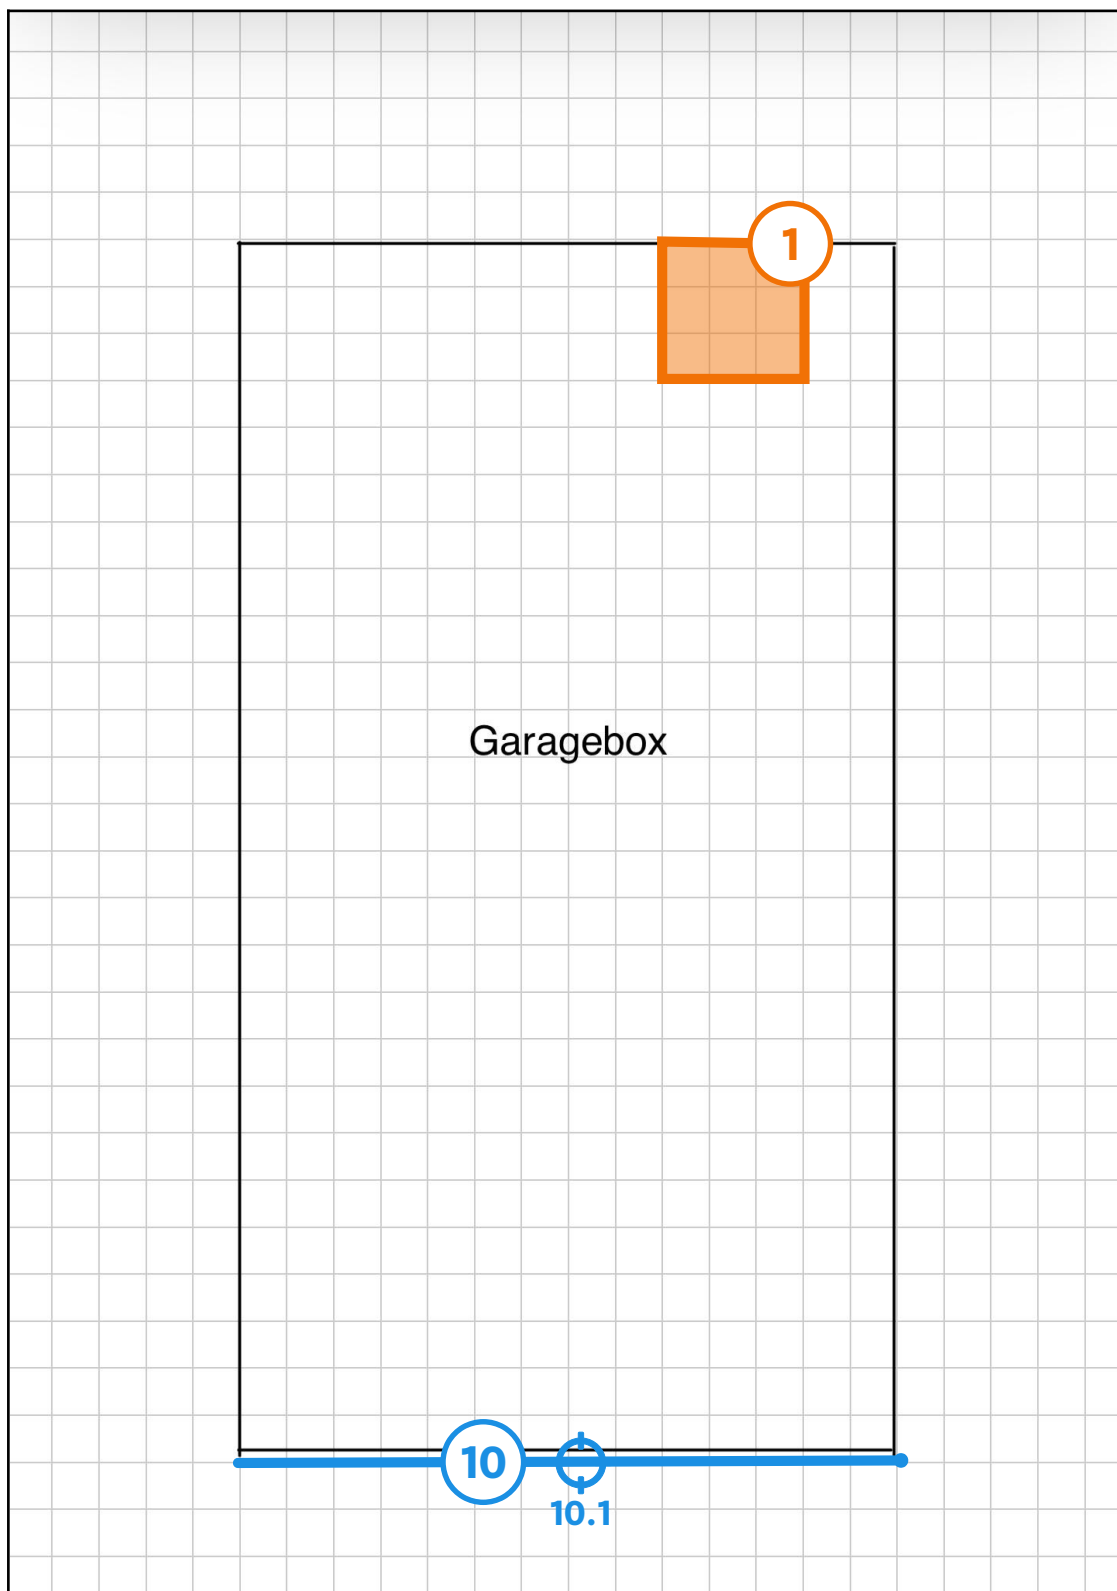
Plan 2.1: garagebox

1. cementplaat	Asbestmateriaal	Verwijderen
10. Dakgoot (met staalname).	Geen asbest	-
10.1 Code: 8	Puntmonster	-

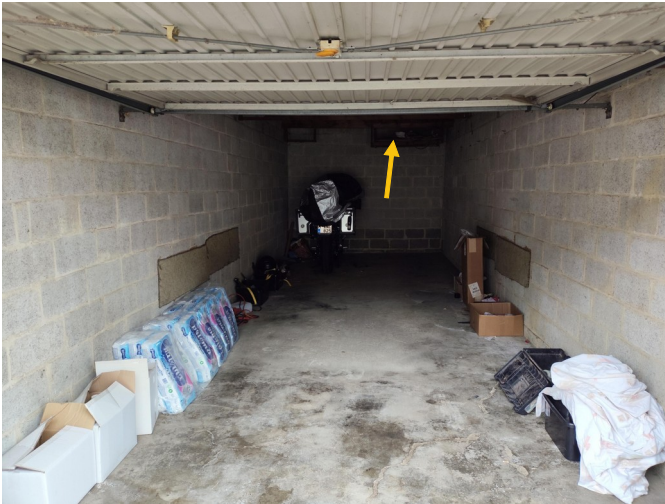
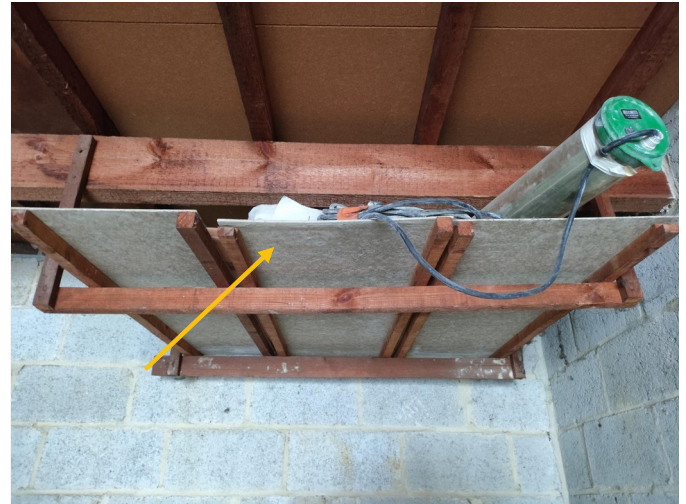
Eindbeoordeling materiaalrisico	Verhoogd materiaalrisico en/of verhoogde kans op vezelvrijgave
---------------------------------	--

Gebondenheid	Categorie 1: hechtgebonden in oorsprong
Asbestsoort (vezeltype)	Crocidoliet aanwezig
Asbestconcentratie	Laag (< 50%)
Afschermingsgraad van het gehele materiaal	Geheel of deels (ook) vrij aan de binnenlucht
Toestand van het materiaal	Licht beschadigd, licht verweerd. Intact calciumsilicaatmateriaal of categorie III 'gebondenheid'

Beschrijving	cementplaat
Omgeving	Binnen
Primaire drager	Plafond
Asbestmateriaal	Plaat, paneel, tablet - Type Menuiserie
Bindmiddel van asbestmateriaal	Cement
Gebondenheid op basis van bindmiddel	Hecht
Hoeveelheid (oppervlakte - dikte - aantal)	• 2,00 m ² - 1,00 cm - 1 stuk
Totaal volume	0,02 m ³
Eenvoudig bereikbaar	Ja
Bevestigingswijze	<ul style="list-style-type: none">• Genageld, geniet• Onbekend
Identificatiemethode	Vaststelling zonder monsternamen
Destructieve handeling voor identificatie	Nee
Opmerking	De vermelde oppervlaktes, diktes, gewichten en volumes betreffen een bereedeneerde schatting. Er worden geen rechten verleend aan deze oppervlaktes/diktes/volumes.

Verwijderen

- Verwijder dit asbestmateriaal zo snel mogelijk. Volg de toestand goed op.
- Voer bijkomende staalname(s) uit.

- Eenvoudige handelingen: mag via doe-het-zelf of door werknemer(s) met opleidingsattest eenvoudige handelingen indien de platen eenvoudig te verwijderen zijn zonder kans op breken kan dit via doe-het-zelf of door werknemer(s) met opleidingsattest eenvoudige handelingen; Dek de vloer af met plastic folie .

Fixeer / bevochtig het plaatmateriaal , de asbesthoudende platen één voor één en in hun geheel verwijderen. Niet gooien, niet breken. Verwijder onder verneveling of tussentijds voldoende bevochtigen tijdens de volledige duur van de werken.

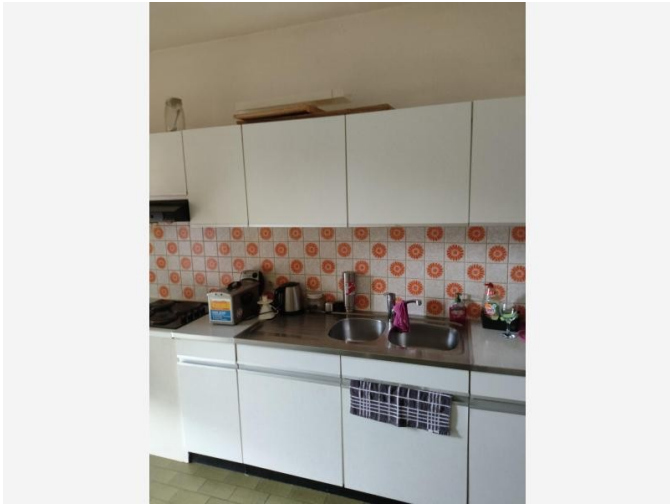
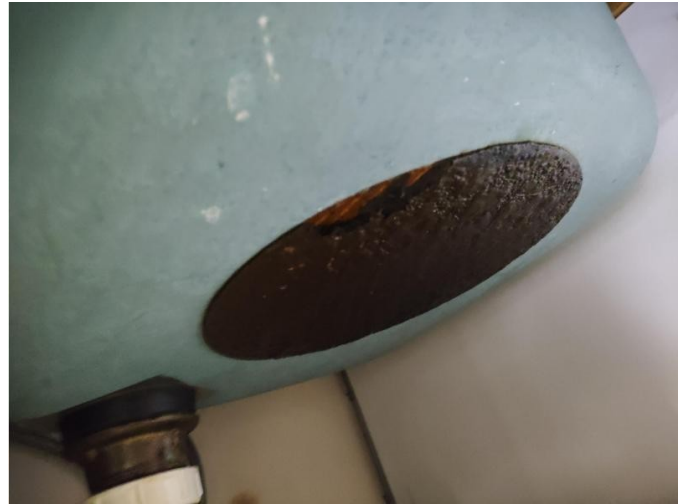
Eindbeoordeling materiaalrisico	Zeer laag materiaalrisico en/of zeer lage kans op vezelvrijgave
---------------------------------	---

Gebondenheid	Categorie 1: hechtgebonden in oorsprong
Asbestsoort (vezeltype)	Alleen chrysotiel
Asbestconcentratie	Laag (< 50%)
Afschermingsgraad van het gehele materiaal	Geheel of deels (ook) vrij aan de binnenlucht
Toestand van het materiaal	Onbeschadigd, niet verweerd

#	Type	Referentie	Resultaat
2.1	Puntmonster	6	Chrysotiel

Beschrijving	Ontdreuningsplaat spoelbak (monstername).
Omgeving	Binnen
Primaire drager	Sanitaire infrastructuur en uitrusting (toe- en afvoer)
Asbestmateriaal	ontdreuningsplaat spoelbak
Bindmiddel van asbestmateriaal	Bitumen (roofing, teer, asfalt)
Gebondenheid op basis van bindmiddel	Hecht
Hoeveelheid (gewicht - aantal)	<ul style="list-style-type: none">• 0,10 kg - 1 stuk
Totaal gewicht	0,10 kg
Eenvoudig bereikbaar	Ja
Bevestigingswijze	<ul style="list-style-type: none">• Verlijmd, ingegoten, versmeerd
Identificatiemethode	Vaststelling met monstername
Destructieve handeling voor identificatie	Nee
Opmerking	<p>Verdachte toepassing werd bemonsterd.</p> <p>De vermelde oppervlaktes, diktes en volumes betreffen een beredeneerde schatting. Er worden geen rechten verleend aan deze oppervlaktes/diktes/volumes.</p>

Zorgvuldig beheren

- Zorg voor een veilig beheer. Vermijd het beschadigen van het asbestmateriaal. Controleer de toestand jaarlijks op wijzigingen.

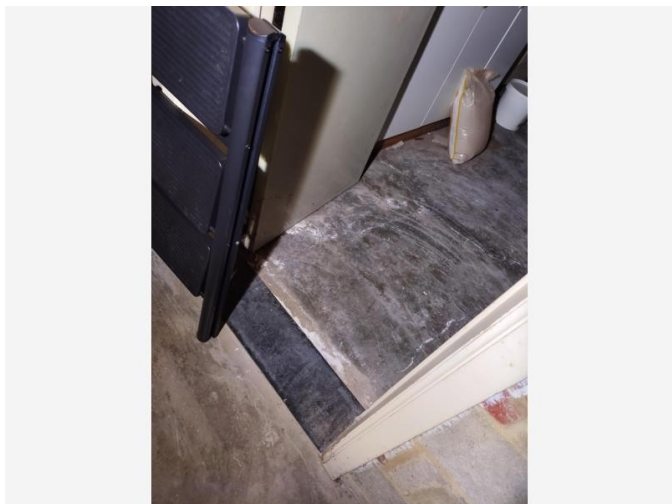
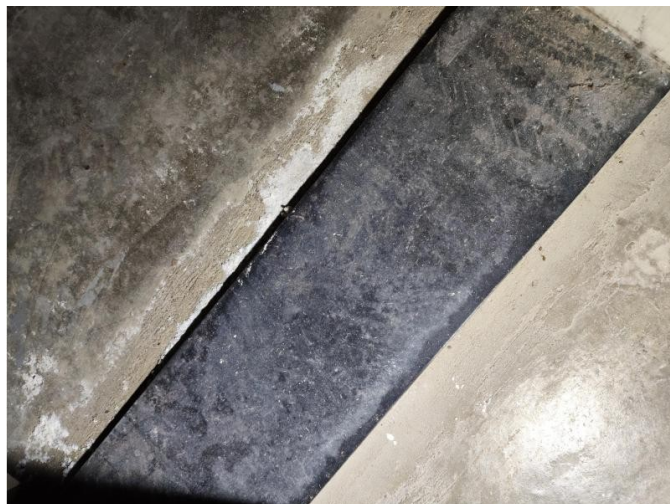
Eindbeoordeling materiaalrisico	Laag materiaalrisico en/of verlaagde kans op vezelvrijgave
---------------------------------	--

Gebondenheid	Categorie 1: hechtgebonden in oorsprong
Asbestsoort (vezeltype)	Alleen chrysotiel
Asbestconcentratie	Laag (< 50%)
Afschermingsgraad van het gehele materiaal	Geheel of deels (ook) vrij aan de binnenlucht
Toestand van het materiaal	Licht beschadigd, licht verweerd. Intact calciumsilicaatmateriaal of categorie III 'gebondenheid'

Beschrijving	Deurdorpel binnen (massal).
Omgeving	Binnen
Primaire drager	Wandopening verticaal (raam, deur, ...)
Asbestmateriaal	Plaat, paneel, tablet - Type Massal
Bindmiddel van asbestmateriaal	Cement
Gebondenheid op basis van bindmiddel	Hecht
Hoeveelheid (oppervlakte - dikte - aantal)	<ul style="list-style-type: none">• 0,10 m² - 1,00 cm - 1 stuk
Totaal volume	0,001 m ³
Eenvoudig bereikbaar	Ja
Bevestigingswijze	<ul style="list-style-type: none">• Verlijmd, ingegoten, versmeerd
Identificatiemethode	Vaststelling zonder monstername
Destructieve handeling voor identificatie	Nee
Opmerking	Visueel verdacht beschouwd. Aantal stuks 1 De vermelde oppervlaktes, diktes, gewichten en volumes betreffen een beredeneerde schatting. Er worden geen rechten verleend aan deze oppervlaktes/diktes/volumes.

Zorgvuldig beheren

- Zorg voor een veilig beheer. Vermijd het beschadigen van het asbestmateriaal. Controleer de toestand jaarlijks op wijzigingen.
- Voer bijkomende staalname(s) uit.

- Eenvoudige handelingen: mag via doe-het-zelf of door werknemer(s) met opleidingsattest eenvoudige handelingen
EH via doe-het zelf : De dorpels of tabletten kunnen voorzichtig losgebeiteld worden, zonder de toepassing zelf te breken , extra bevochtigen om stof te voorkomen
Standaard dragen van de nodige wegwerp beschermingsmiddelen FFP 3 masker , handschoenen en tyvec CAT III type 5-6
Verpakken in plastic folie en afvoeren naar het containerpark als hechtgebonden asbestafval.
Zie ook link Zie <https://ovam.vlaanderen.be/wie-mag-wat-verwijderen>
<https://ovam.vlaanderen.be/voorzorgsmaatregelen-bij-asbestverwijdering>

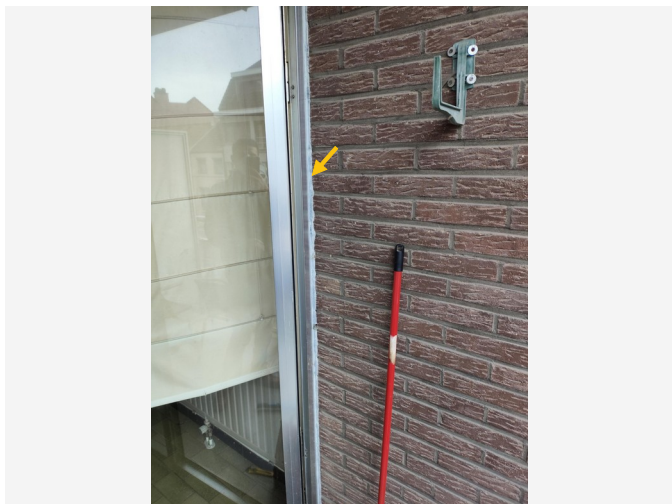
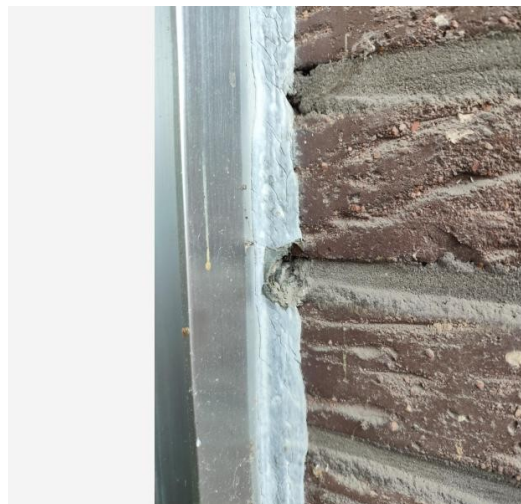
Eindbeoordeling materiaalrisico	Laag materiaalrisico en/of verlaagde kans op vezelvrijgave
---------------------------------	--

Gebondenheid	Categorie 1: hechtgebonden in oorsprong
Asbestsoort (vezeltype)	Alleen chrysotiel
Asbestconcentratie	Laag (< 50%)
Afschermingsgraad van het gehele materiaal	Geheel of deels vrij aan de buitenlucht
Toestand van het materiaal	Licht beschadigd, licht verweerd. Intact calciumsilicaatmateriaal of categorie III 'gebondenheid'

#	Type	Referentie	Resultaat
4.1	Puntmonster	4	Chrysotiel

Beschrijving	Kit kozijn-muur (met staalname).
Omgeving	Buiten
Primaire drager	Wandopening verticaal (raam, deur, ...)
Asbestmateriaal	In-situ afwerkingslagen - Pasta, stopverf, voegsel, stopsel, vulsel, mastiek, katten, ...
Bindmiddel van asbestmateriaal	Katten, mastiek, pasta
Gebondenheid op basis van bindmiddel	Hecht
Hoeveelheid (gewicht - aantal)	<ul style="list-style-type: none"> • 10,00 kg - 1 stuk
Totaal gewicht	10,00 kg
Eenvoudig bereikbaar	Ja
Bevestigingswijze	<ul style="list-style-type: none"> • Verlijmd, ingegoten, versmeerd
Identificatiemethode	Vaststelling met monstername
Destructieve handeling voor identificatie	Nee
Opmerking	<p>In het inspectieprotocol is een monstername van kit verplicht om dit te identificeren als niet-asbesthoudend.</p> <p>Het gewicht is een beredeneerde schatting. Er worden geen rechten verleend aan deze oppervlaktes. De dikte is een schatting die voorkomt uit de monsterplaatsen en is daarom niet altijd representatief.</p>

Zorgvuldig beheren

- Zorg voor een veilig beheer. Vermijd het beschadigen van het asbestmateriaal. Controleer de toestand jaarlijks op wijzigingen.

- Eenvoudige handelingen: mag via doe-het-zelf of door werknemer(s) met opleidingsattest eenvoudige handelingen
Wordt sterk afgeraden deze toepassing via doe-het zelf te verwijderen omwille van reële kans op vezelvrijgave.
verwijdering doe het zelf en EH opgeleid personeel
De toepassing extra fixeren en losbeitelen
Standaard dragen van de nodige wegwerp beschermingsmiddelen FFP 3 masker , handschoenen en tyvec CAT III type 5-6
Alle werknemer(s) moeten wel beschikken over een opleidingsattest eenvoudige handelingen 8u.

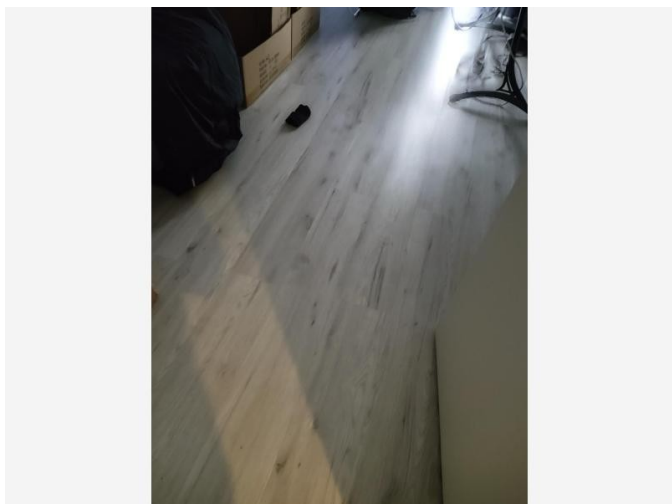
zichtbare laminaat vloer in de ruimte.

mogelijks kunnen er asbest verdachten vloeren onder de laminaat zich bevinden.

bij renovatie werken of vernieuwing van de vloer extra aandacht besteden aan de onderlagen

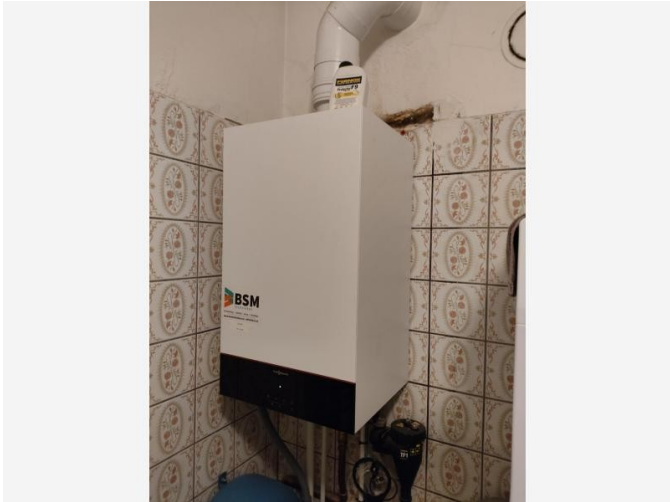
Fiche 6: HVAC-installatie: geen gegevens gekend ,type of bouwjaar

Het bouwjaar of type is niet teruggevonden en het exact gebruik van asbesthoudend materiaal is niet gekend .
Laat de ketel controleren door een opgeleid techniker (basis 8 u asbest) tijdens het onderhoud

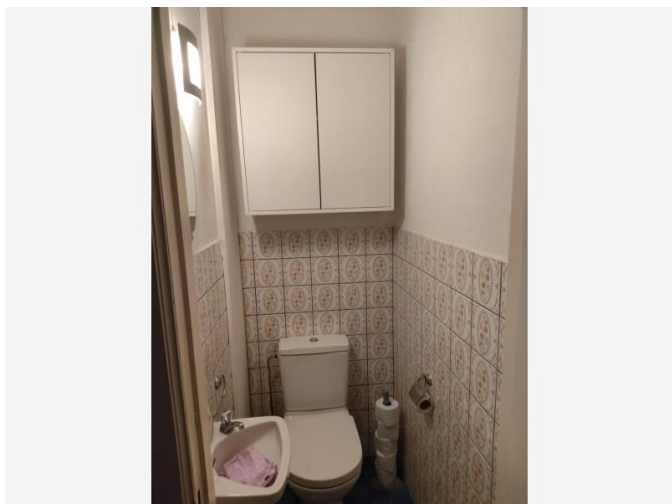
In het inspectieprotocol is een monstername van tegellijm verplicht om dit te identificeren als niet-asbesthoudend. Er waren geen facturen ter beschikking die bevestigen dat de tegels na 2001 waren geplaatst. Er waren geen bestaande beschadigingen aan de wandtegels om de lijm voldoende te kunnen inspecteren. Om dit af te toetsen is het aangewezen om bij eventuele renovatiewerken aan de tegels verder onderzoek/staalname te laten uitvoeren ter controle.

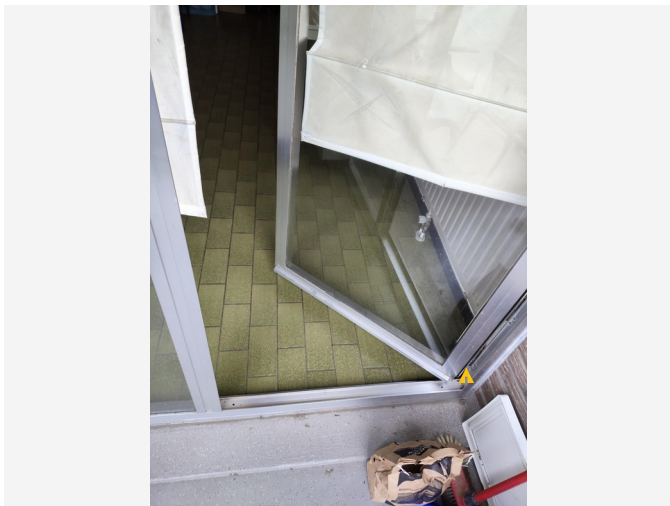
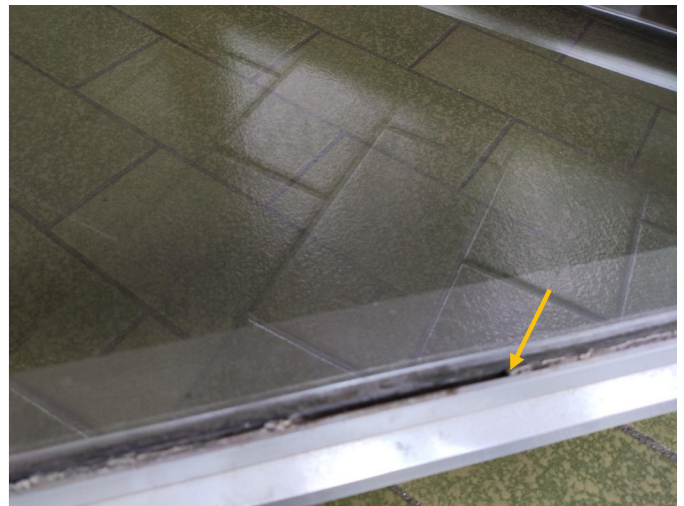
Fiche 8: Kit kozijn-raam (met staalname)

Geen asbest

#	Type	Referentie	Resultaat
8.1	Puntmonster	5	Geen asbest
