# Asbestinventarisatattest

Broeseinderdijk 19, 3910 Pelt

Attestnummer : 20260310-000479.000

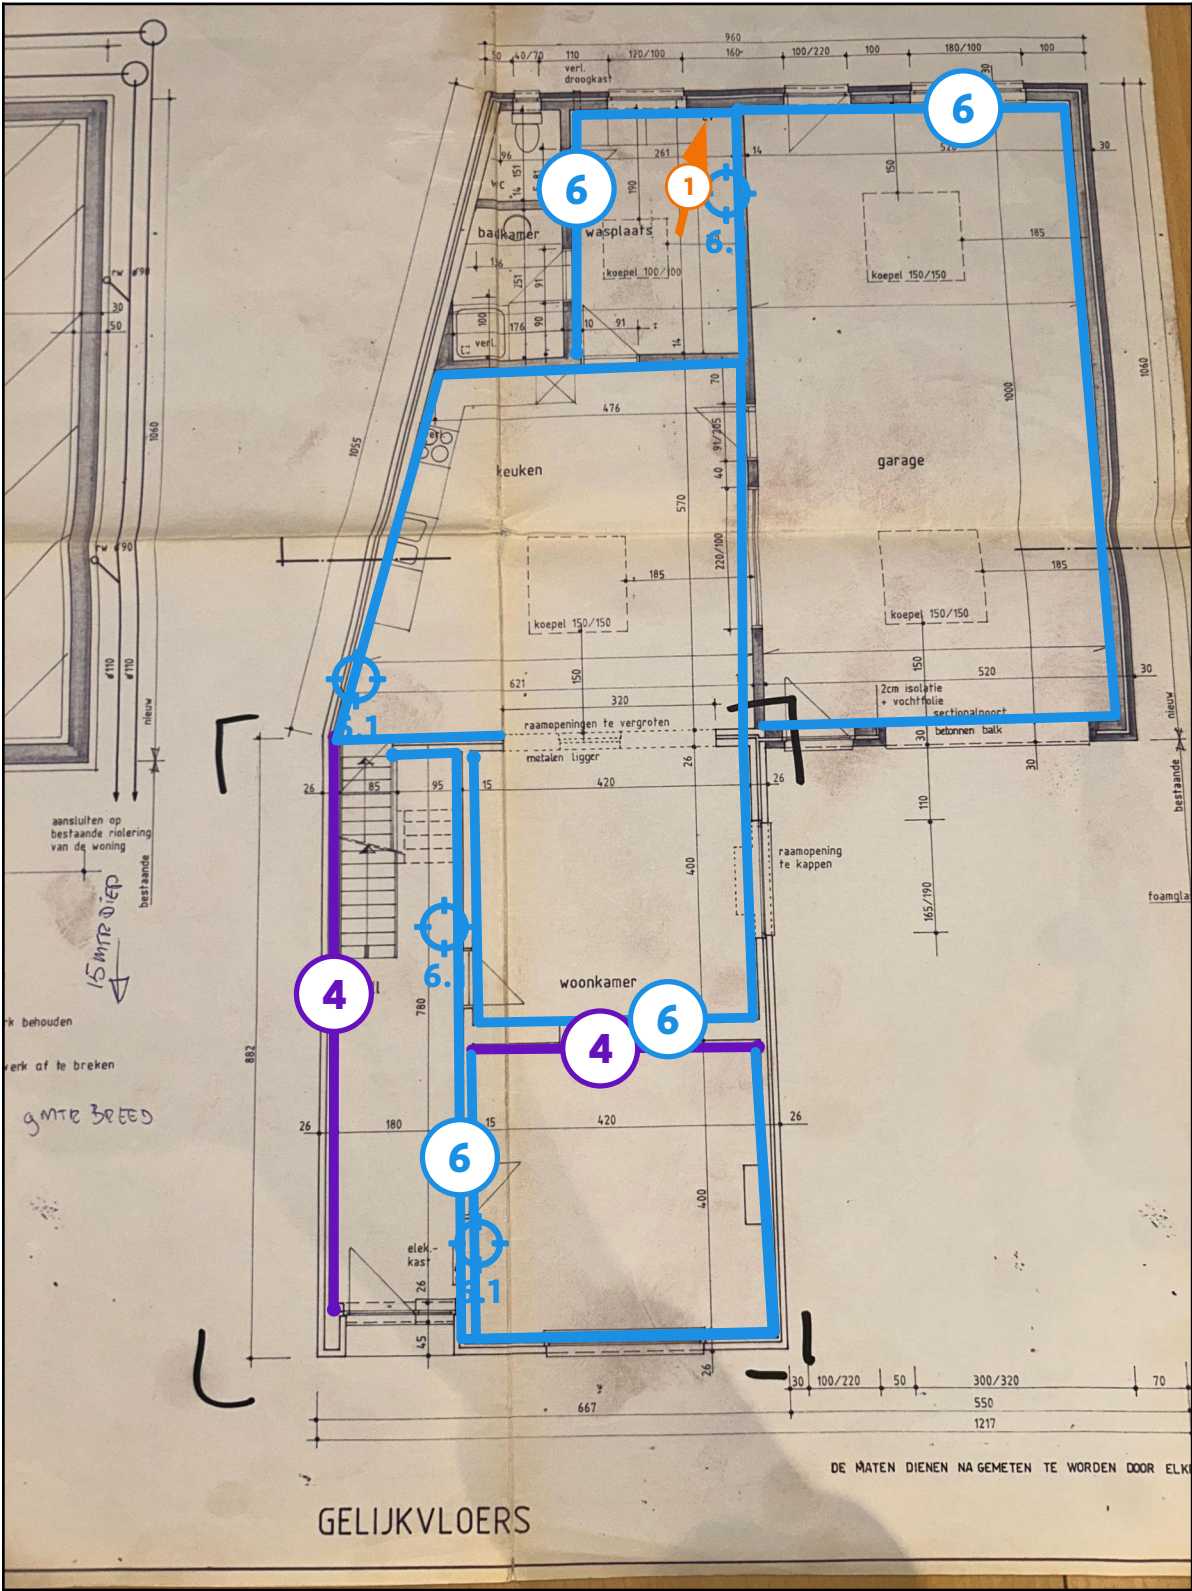
# Plan 1.3: Begane grond

| 1. Pakking CV-brander | Asbestmateriaal | <a href="#">Verwijderen</a> |

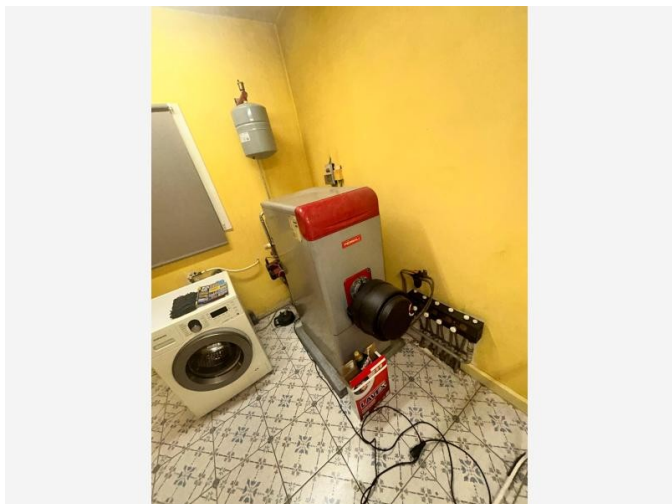
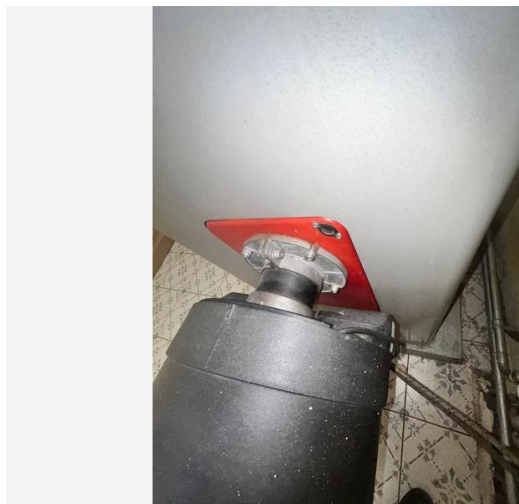
Het asbestmateriaal valt onder de mijlpaal van 2034.

| Eindbeoordeling materiaalsrisico | Laag materiaalsrisico en/of verlaagde kans op vezelvrijgave |

| Gebondenheid | Categorie 2: niet-hechtgebonden met matrix |
| Asbestsoort (vezeltype) | Crocidoliet aanwezig |
| Asbestconcentratie | Hoog ( $\geq 50\%$ ) |
| Afschermingsgraad van het gehele materiaal | Enkel randen niet afgeschermd maar geen contact met binnenluchtstromen |
| Toestand van het materiaal | Licht beschadigd, licht verweerd. Intact calciumsilicaatmateriaal of categorie III 'gebondenheid' |

| Beschrijving | Pakking CV-brander |
| Opmerking | <p>De hoeveelheid is een zo nauwkeurig mogelijke opmeting, waar evenwel kleine afwijkingen op mogelijk zijn. Staalname is niet mogelijk. Aangezien de ketel in het 2000 is geplaatst is er grote kans dat dit geen asbestpakking is. Echter was er geen bewijsmateriaal ter beschikking.</p> |

Verwijderen

- Zorg voor een veilig beheer. Vermijd het beschadigen van het asbestmateriaal. Controleer de toestand jaarlijks op wijzigingen.
- Voer bijkomende staalname(s) uit.

- Hermetische zone (erkend asbestverwijderaar)  
Deze toepassing mag uitsluitend door een erkende asbestverwijderaar via de methodiek van hermetische zone verwijderd worden omdat verwijdering via de methodiek van eenvoudige handelingen en/of couveusezakmethode niet toegelaten is. De verwijdering leidt automatisch tot een verhoogd risico op vrijgave van asbestvezels (maximale concentratie 0,01 vezels/cm - CODEX Art. VI.3-54). (Bron: CODEX - Art. VI.3-61- par 1.).

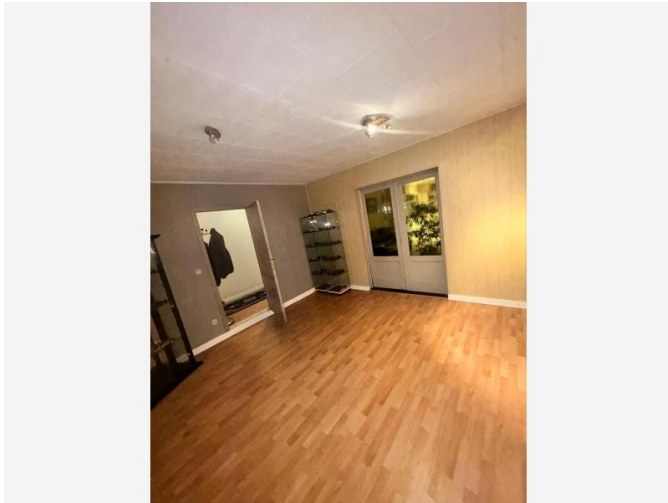
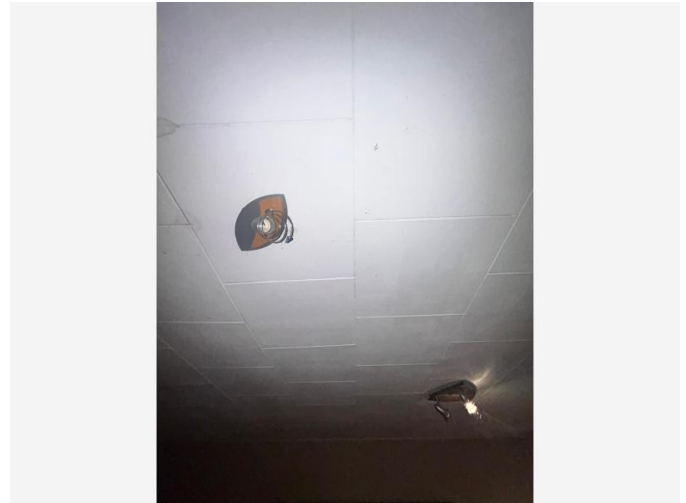
Het betreft een vals plafond van gyproc/hout/pvc. Er kan geen uitspraak gedaan worden over achterliggende lagen, gezien het niet-destructieve karakter van dit onderzoek. Bij werken dienen verdachte lagen eerst geanalyseerd te worden.

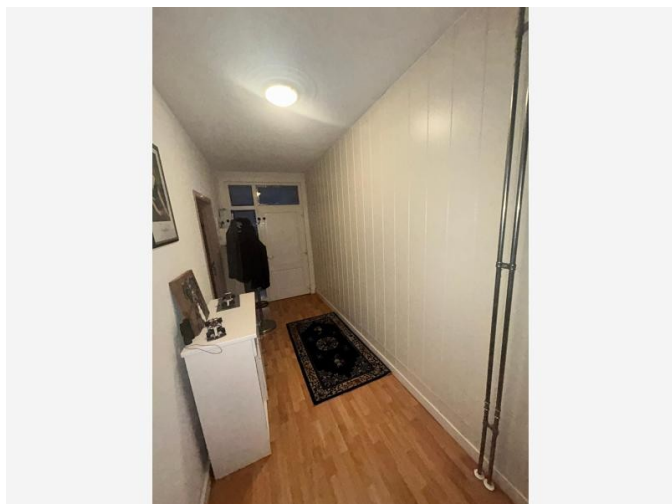
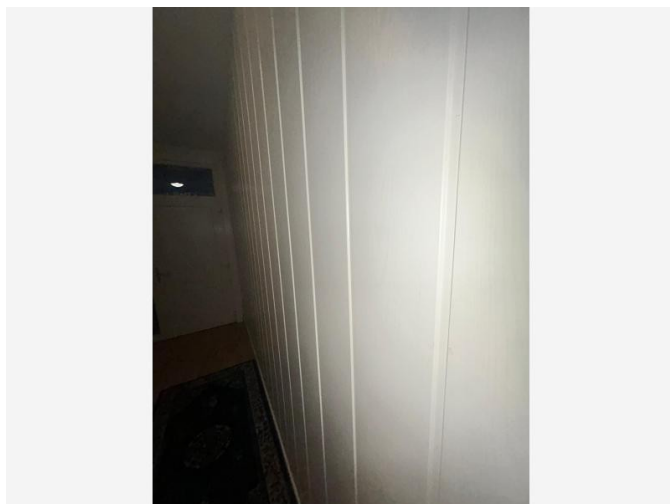
De muren zijn afgewerkt met niet-asbestverdachte voorzetpanelen. Controle en staalname van eventuele onderliggende materialen is enkel mogelijk mits uitbreiding naar een aanvullend destructief onderzoek.

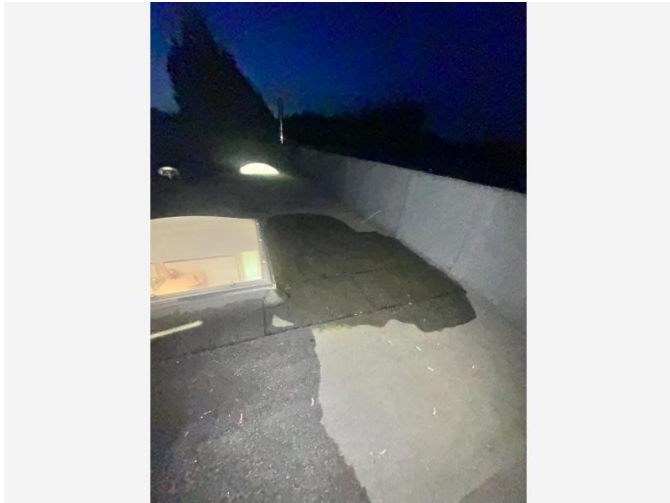
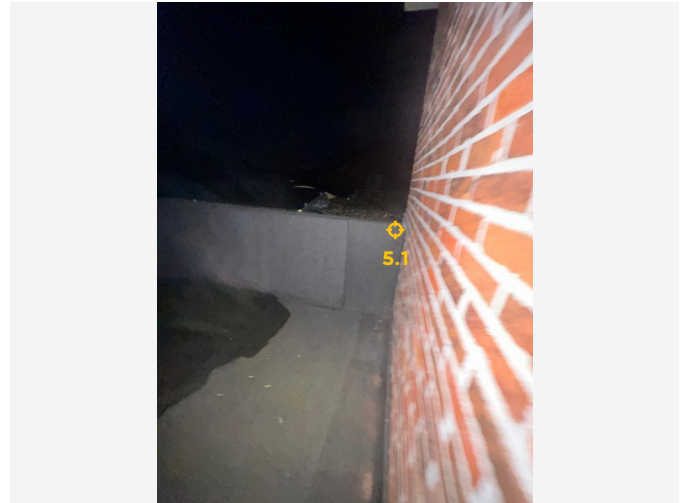
## Fiche 5: Roofing dakbedekking

Geen asbest

| # | Type | Referentie | Resultaat |
|---|---|---|---|
| 5.1 | Puntmonster | 88608-2 | Geen asbest |

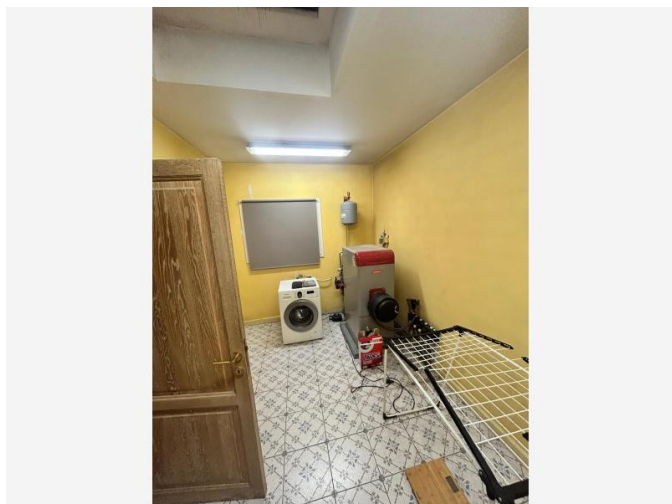
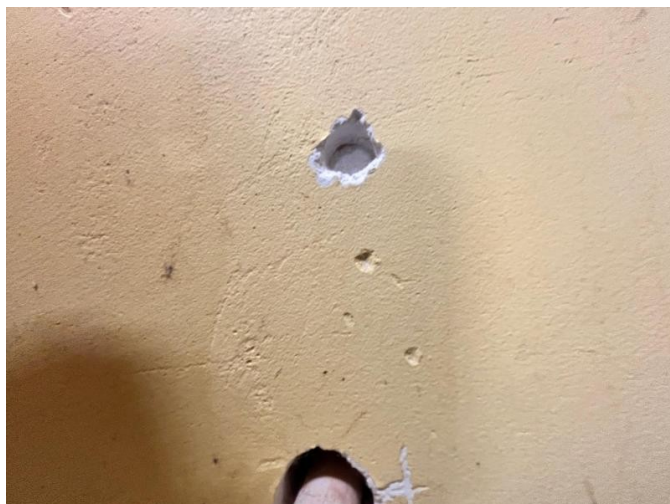
## Fiche 6: Pleisterwerk wanden

Geen asbest

| # | Type | Referentie | Resultaat |
|---|---|---|---|
| 6.1 | Mengmonster | 88608-1A | Geen asbest |

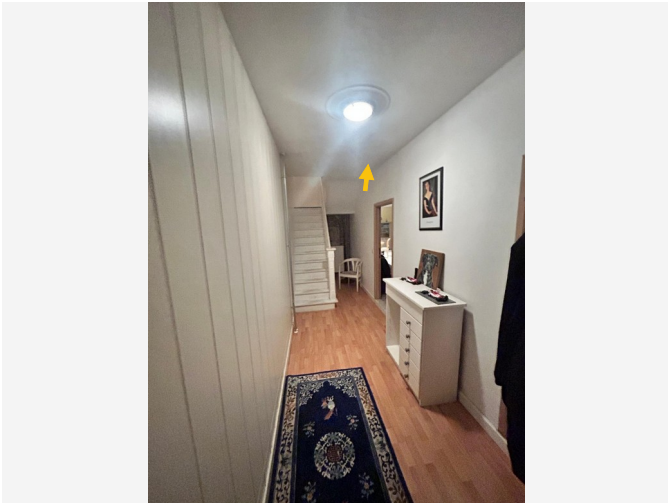
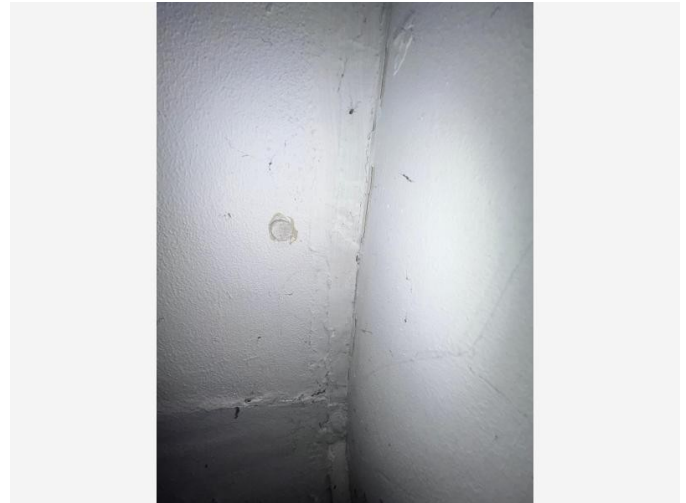
## Fiche 7: Pleisterwerk plafonds

Geen asbest

| # | Type | Referentie | Resultaat |
|---|---|---|---|
| 7.1 | Mengmonster | 88608-1B | Geen asbest |

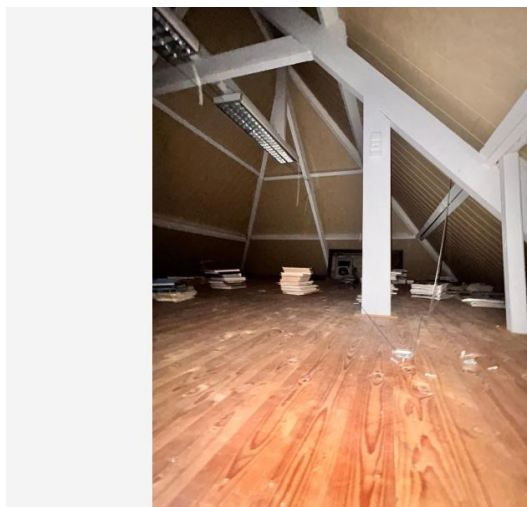
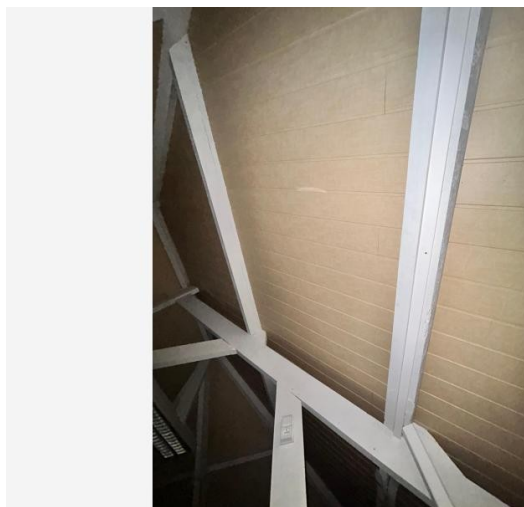
### Fiche 8: Onderdak

| Beschrijving | Notitie | Terug te vinden op plannen |
|---|---|---|
| Fiche 8: Onderdak | Er is een factuur aanwezig van vernieuwing onderdak. het nieuw geplaatste onderdak is van PVC. dit kon echter niet vastgesteld worden vanwege de afwerkingsgraad van binnenaf. | Plan 1.5: zolder |

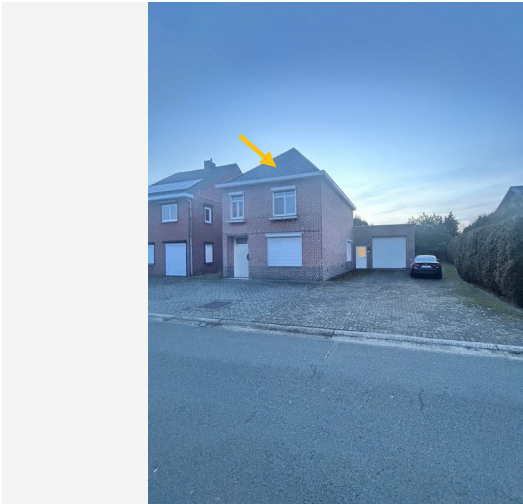
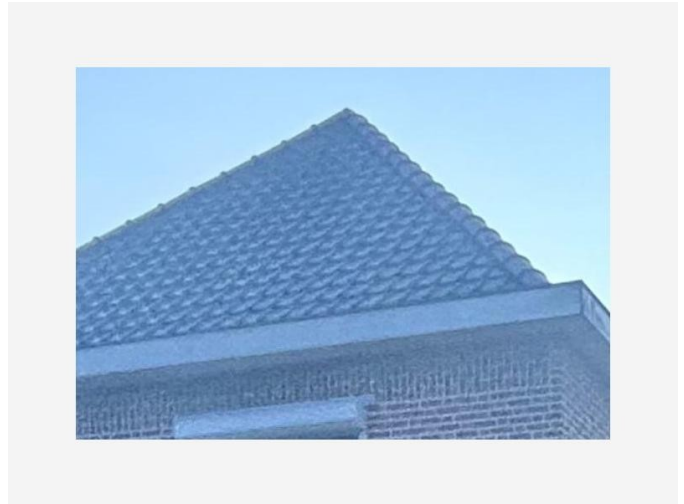
## Fiche 9: Dakbedekking in dakpannen (niet verdacht)

| Beschrijving | Notitie | Terug te vinden op plannen |
|---|---|---|
| Fiche 9: Dakbedekking in dakpannen (niet verdacht) | De dakbedekking is niet-asbestverdacht. | - |

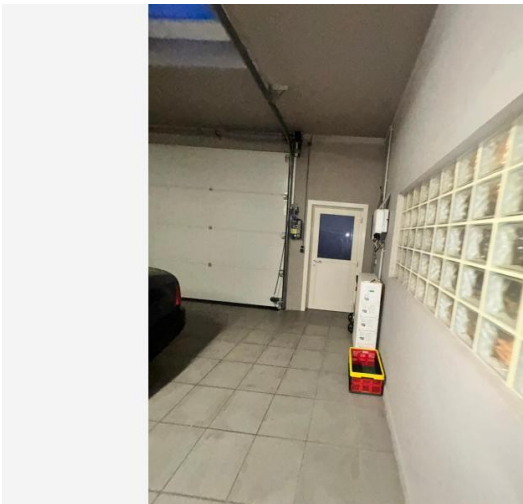
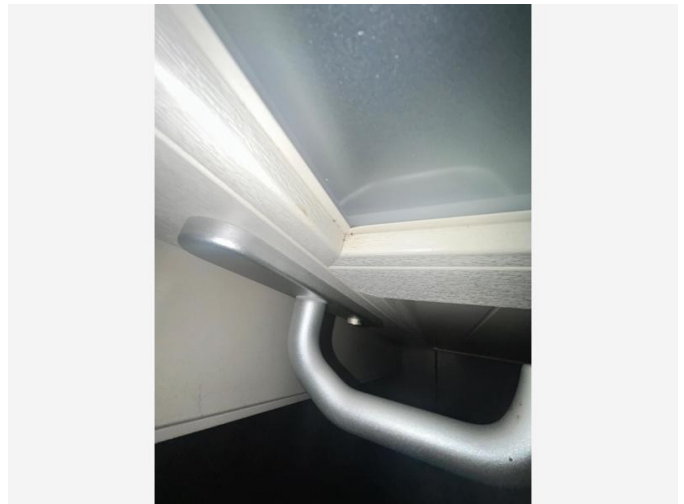
## Fiche 10: afdichtingsmaterialen

| Beschrijving | Notitie | Terug te vinden op plannen |
|---|---|---|
| Fiche 10: afdichtingsmaterialen | Ramen zijn vernieuwd. fiche heeft betrekking op alle afdichting van de ramen. | - |
