Asbestinventarisatetest

Wechelsebaan 49, 2275 Lille

Attestnummer : 20230514-000085.000

Uitgegeven op : 14.05.2023

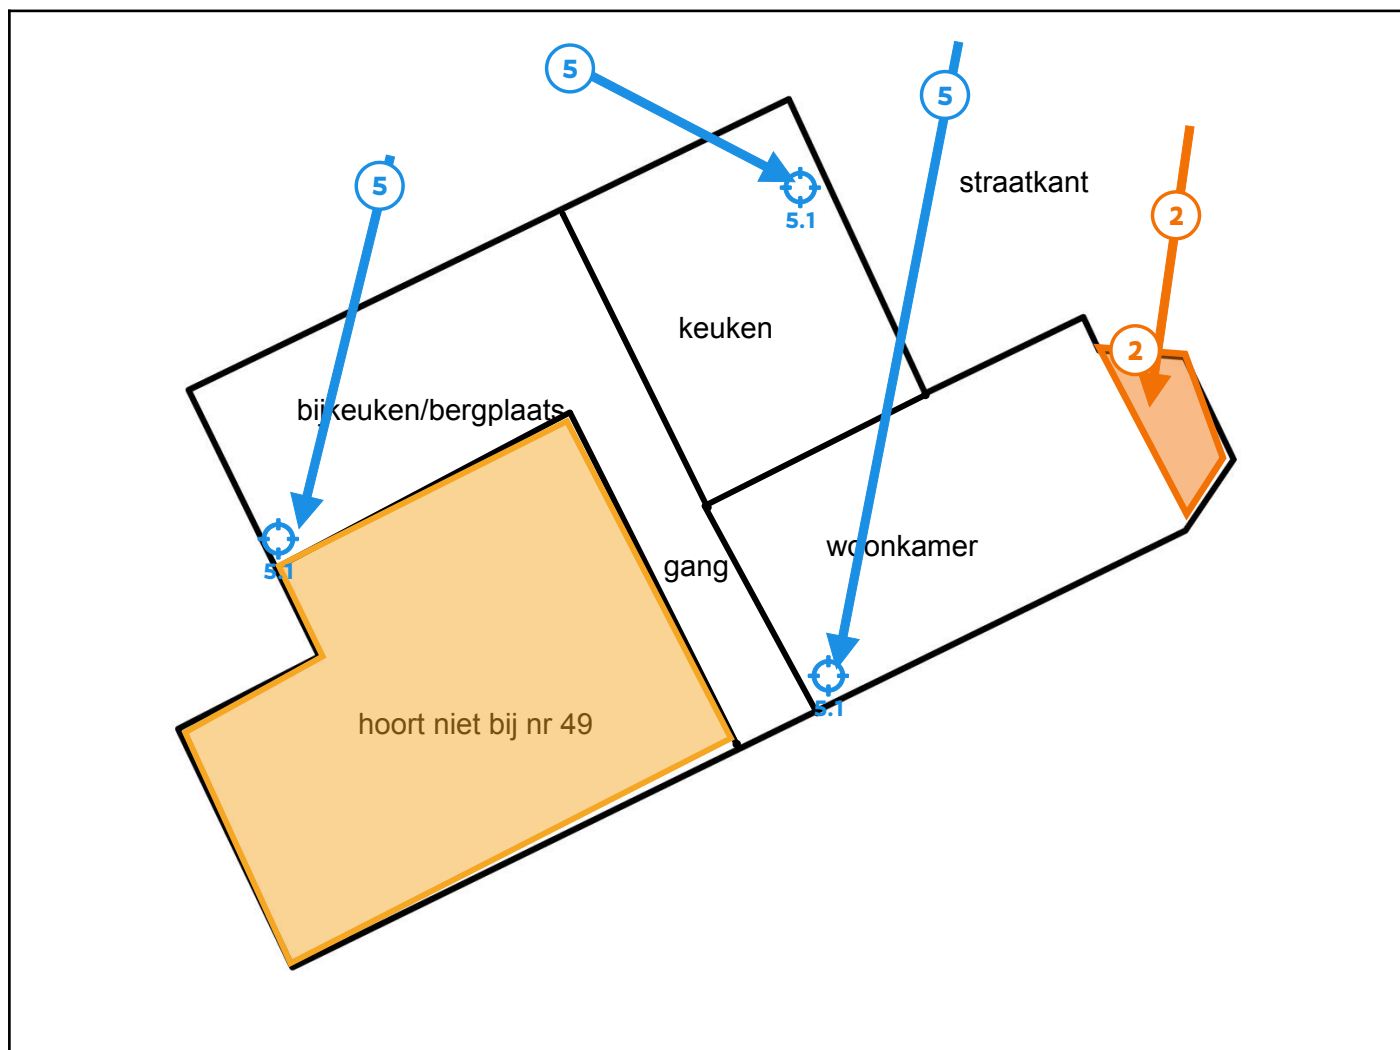
Plan 1.1: Hoofdgebouw plan

Beschrijving	Type	Actie
2. Ieren/shingles dakje voorkant	Asbestmateriaal	Verwijderen
5. Pleister muur	Geen asbest	-
5.1 Code: 1	Mengmonster	-

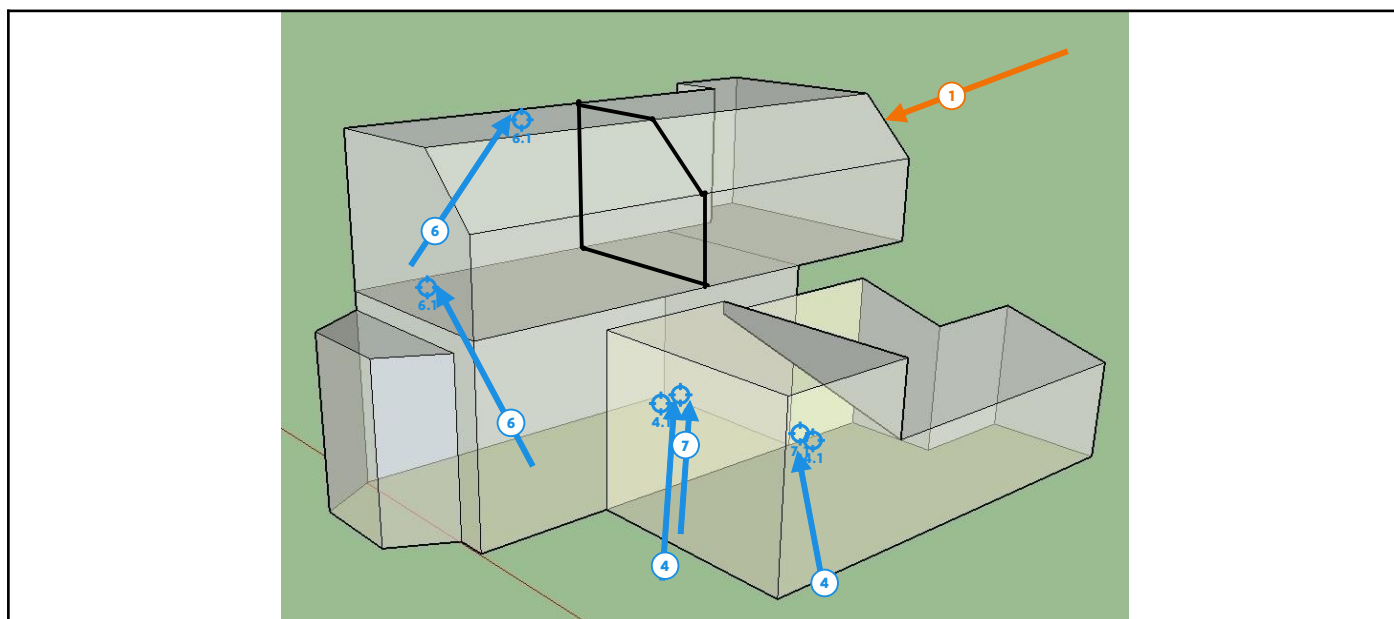
Plan 1.2: 7

Beschrijving	Type	Actie
1. Leien	Asbestmateriaal	Verwijderen
4. vilyl gelijkvloer woonkamer/overloop	Geen asbest	-
4.1 Code: 4	Puntmonster	-
6. Pleister plafond	Geen asbest	-
6.1 Code: 2	Mengmonster	-
7. vinyl gelijkvloer keuken	Geen asbest	-
7.1 Code: 3	Puntmonster	-

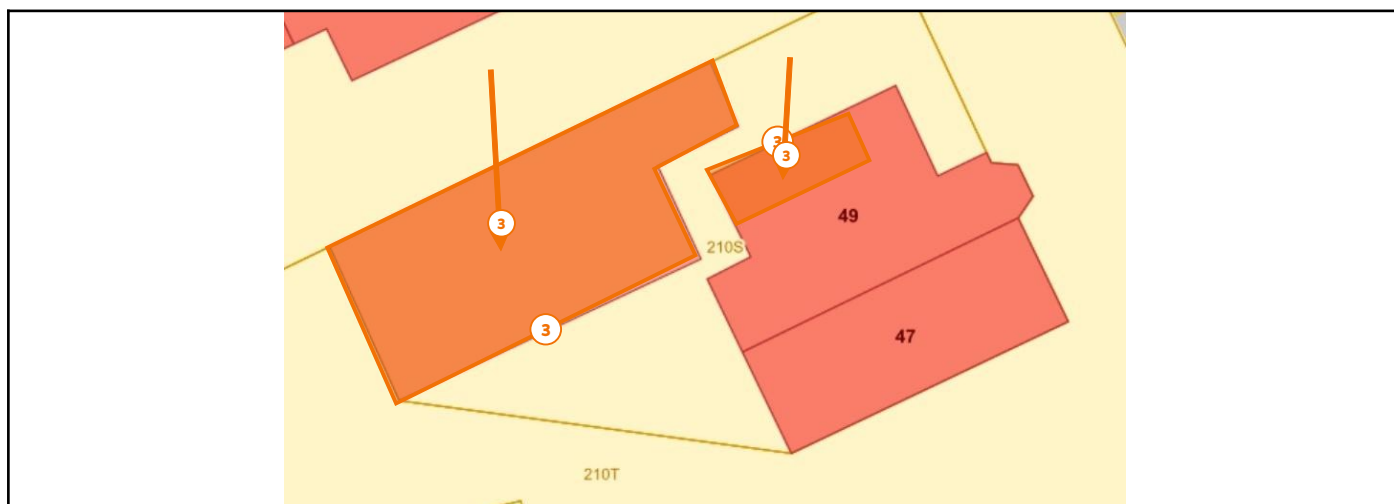
Plan 1.3: 4

Beschrijving	Type	Actie
3. golfplaten dak	Asbestmateriaal	Verwijderen

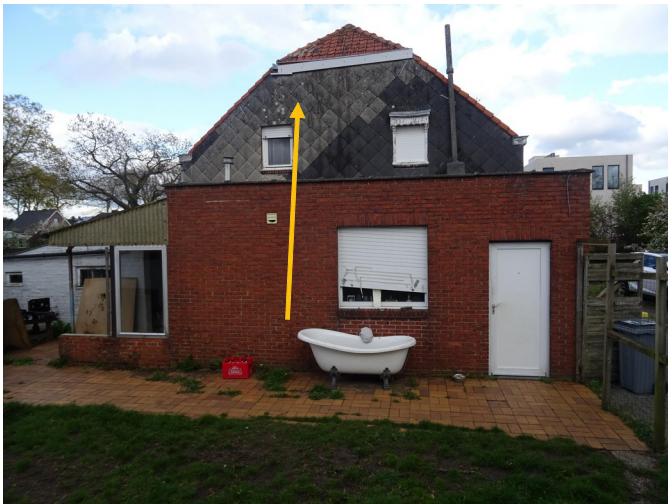
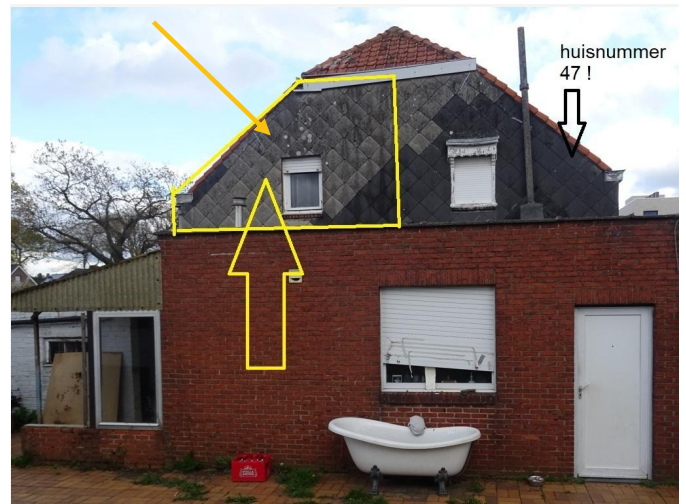
Het asbestmateriaal valt onder de mijlpaal van 2034.

Eindbeoordeling materiaalrisico	Laag materiaalrisico en/of verlaagde kans op vezelvrijgave
---------------------------------	--

Gebondenheid	Categorie 1: hechtgebonden in oorsprong
Asbestsoort (vezeltype)	Crocidoliet aanwezig
Asbestconcentratie	Laag (< 50%)
Afschermingsgraad van het gehele materiaal	Geheel of deels vrij aan de buitenlucht
Toestand van het materiaal	Licht beschadigd, licht verweerd. Intact materiaal type Pical – asbestboard of categorie III 'gebondenheid'

Beschrijving	Leien
Omgeving	Buiten
Primaire drager	Wand buitenschil
Asbestmateriaal	Dak- en gevelbekleding - Lei, shingle
Bindmiddel van asbestmateriaal	Cement
Gebondenheid op basis van bindmiddel	Hecht
Hoeveelheid (oppervlakte - aantal)	• 10,00 m ² - 1 stuk
Totale oppervlakte	10,00 m ²
Eenvoudig bereikbaar	Ja
Bevestigingswijze	• Geklemd

Verwijderen

- Zorg voor een veilig beheer. Vermijd het beschadigen van het asbestmateriaal. Controleer de toestand jaarlijks op wijzigingen.
- Zorg voor een veilig beheer en verwijder dit asbestmateriaal wanneer het bij werken eenvoudig bereikbaar wordt. Controleer de toestand jaarlijks op wijzigingen.

- Eenvoudige handelingen: mag via doe-het-zelf of door werknemer(s) met opleidingsattest eenvoudige handelingen kunnen zonder beschadiging verwijderd worden.

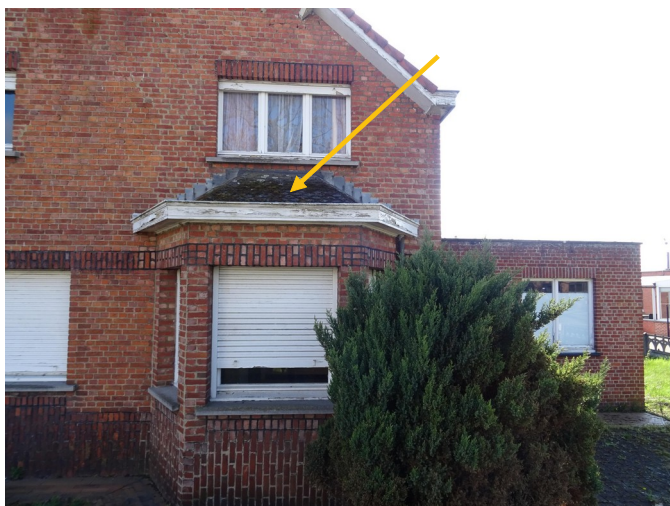
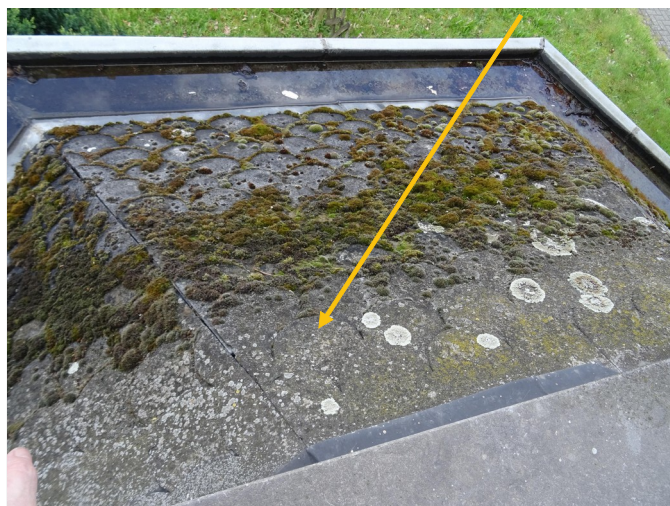
Het asbestmateriaal valt onder de mijlpaal van 2034.

Eindbeoordeling materiaalrisico	Verhoogd materiaalrisico en/of verhoogde kans op vezelvrijgave
---------------------------------	--

Gebondenheid	Categorie 1: hechtgebonden in oorsprong
Asbestsoort (vezeltype)	Crocidoliet aanwezig
Asbestconcentratie	Laag (< 50%)
Afschermingsgraad van het gehele materiaal	Geheel of deels vrij aan de buitenlucht
Toestand van het materiaal	Matig beschadigd, matig verweerd

Beschrijving	leien/shingles dakje voorkant
Omgeving	Buiten
Primaire drager	Schuin dak
Asbestmateriaal	Dak- en gevelbekleding - Lei, shingle
Bindmiddel van asbestmateriaal	Cement
Gebondenheid op basis van bindmiddel	Hecht
Hoeveelheid (oppervlakte - aantal)	• 4,00 m ² - 1 stuk
Totale oppervlakte	4,00 m ²
Eenvoudig bereikbaar	Ja

Verwijderen

- Zorg voor een veilig beheer. Vermijd het beschadigen van het asbestmateriaal. Controleer de toestand jaarlijks op wijzigingen.
- Zorg voor een veilig beheer en verwijder dit asbestmateriaal wanneer het bij werken eenvoudig bereikbaar wordt. Controleer de toestand jaarlijks op wijzigingen.

- Eenvoudige handelingen: mag via doe-het-zelf of door werknemer(s) met opleidingsattest eenvoudige handelingen kunne in zijn geheel verwijderd worden.
Gebruik pbm's , niet slijpen, boren , frezen.
Voer af volgens voorschriften gemeente/containerpark

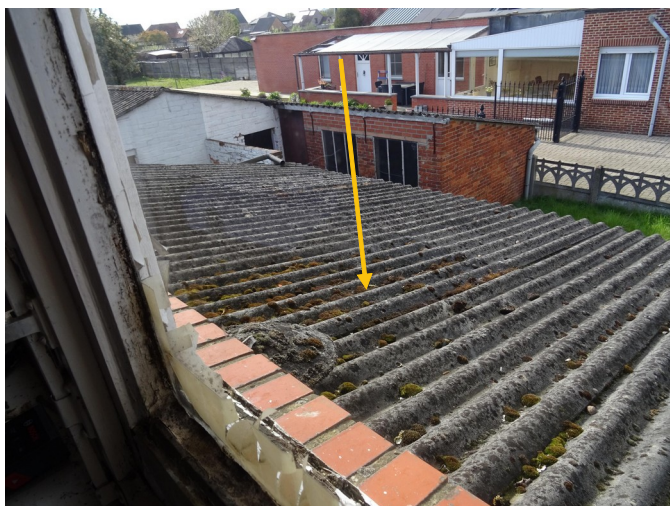
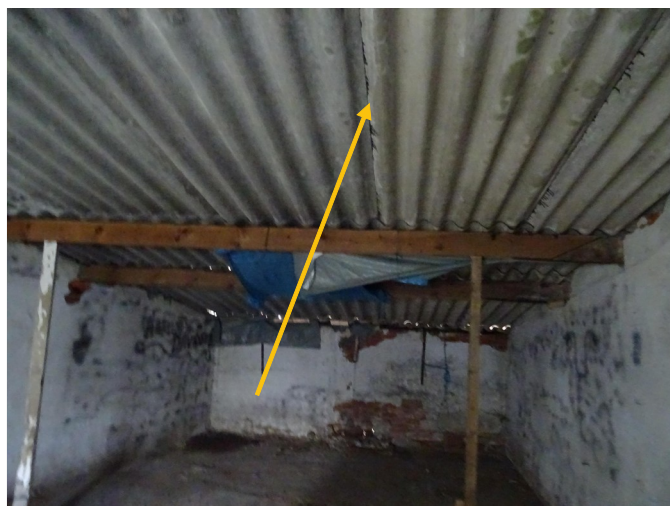
Het asbestmateriaal valt onder de mijlpaal van 2034.

Eindbeoordeling materiaalrisico	Verhoogd materiaalrisico en/of verhoogde kans op vezelvrijgave
---------------------------------	--

Gebondenheid	Categorie 1: hechtgebonden in oorsprong
Asbestsoort (vezeltype)	Crocidoliet aanwezig
Asbestconcentratie	Laag (< 50%)
Afschermingsgraad van het gehele materiaal	Geheel of deels vrij aan de buitenlucht
Toestand van het materiaal	Matig beschadigd, matig verweerd

Beschrijving	golfplaten dak
Omgeving	Buiten
Primaire drager	Plat dak
Asbestmateriaal	Dak- en gevelbekleding - Golfplaat
Bindmiddel van asbestmateriaal	Cement
Gebondenheid op basis van bindmiddel	Hecht
Hoeveelheid (oppervlakte - aantal)	• 70,00 m ² - 1 stuk
Totale oppervlakte	70,00 m ²
Eenvoudig bereikbaar	Ja

Verwijderen

- Zorg voor een veilig beheer. Vermijd het beschadigen van het asbestmateriaal. Controleer de toestand jaarlijks op wijzigingen.
- Zorg voor een veilig beheer en verwijder dit asbestmateriaal wanneer het bij werken eenvoudig bereikbaar wordt. Controleer de toestand jaarlijks op wijzigingen.

- Eenvoudige handelingen: mag via doe-het-zelf of door werknemer(s) met opleidingsattest eenvoudige handelingen verwijderen volgens voorschriften gemeente/containerpark.
verwijder in zijn geheel. niet slijpen, boren frezen, vermijd breken.
draag pbm's.

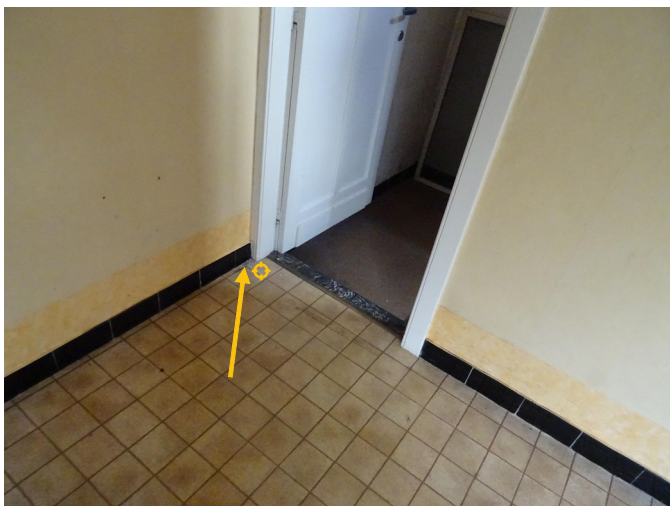
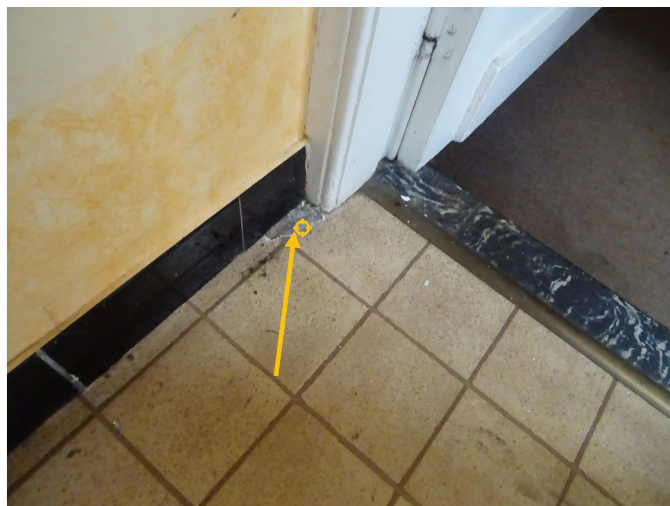
Geen asbest

#	Type	Referentie	Resultaat
4.1	Puntmonster	4	Geen asbest

Beschrijving	vilyl gelijkvloer woonkamer/overloop
Omgeving	Binnen
Primaire drager	Vloer
Bindmiddel van materiaal	Kunststof of -hars

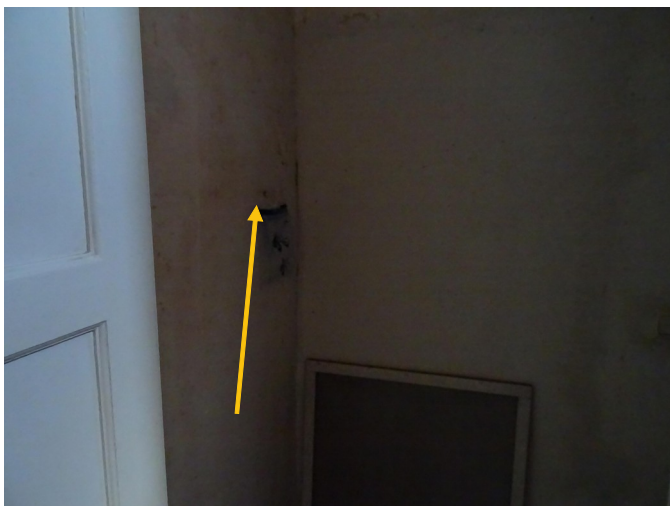
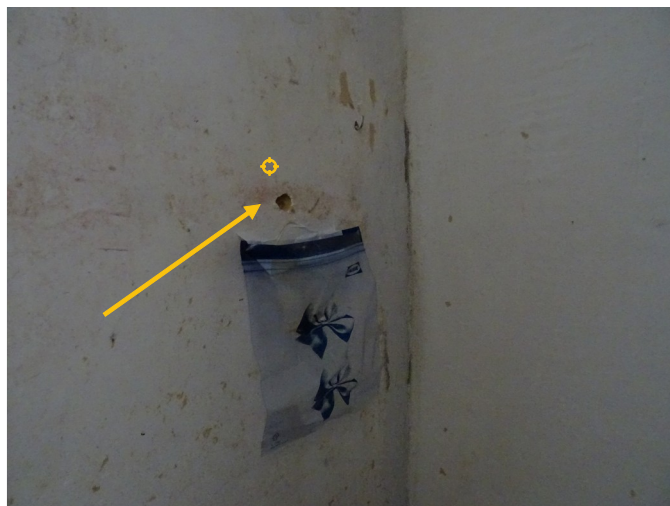
Geen asbest

#	Type	Referentie	Resultaat
5.1	Mengmonster	1	Geen asbest

Beschrijving	Pleister muur
Omgeving	Binnen
Primaire drager	Binnenwand
Bindmiddel van materiaal	Gips - kalk

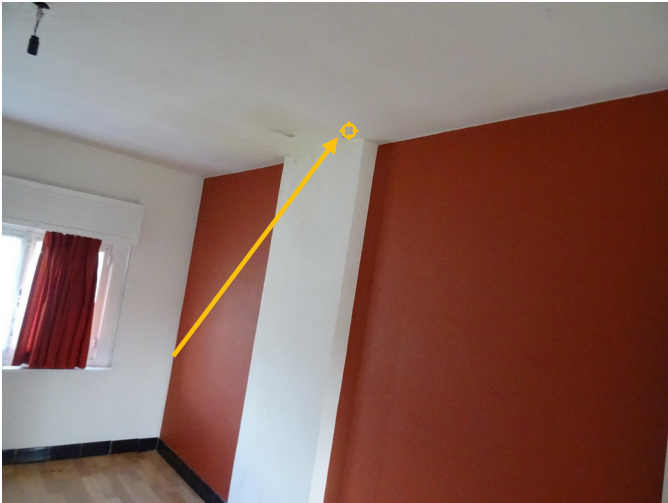
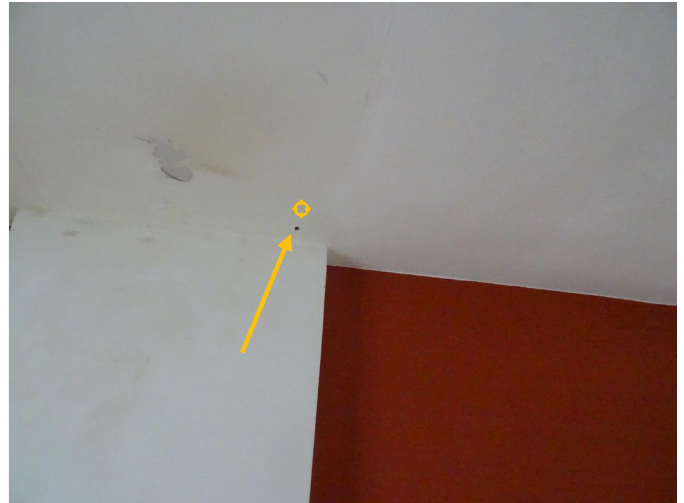
Fiche 6: Pleister plafond

Geen asbest

#	Type	Referentie	Resultaat
6.1	Mengmonster	2	Geen asbest

Beschrijving	Pleister plafond
Omgeving	Binnen
Primaire drager	Plafond
Bindmiddel van materiaal	Gips - kalk

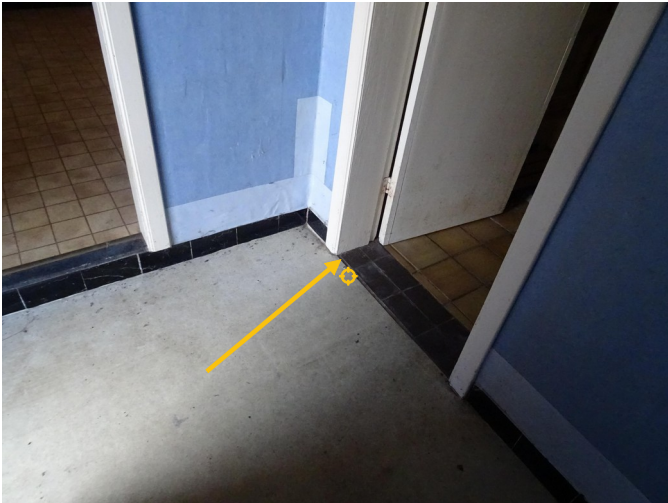
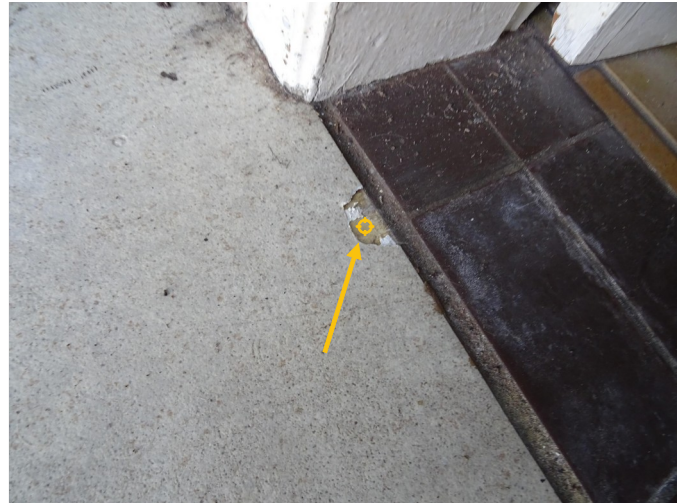
Fiche 7: vinyl gelijkvloer keuken

Geen asbest

#	Type	Referentie	Resultaat
7.1	Puntmonster	3	Geen asbest

Beschrijving	vinyl gelijkvloer keuken
Omgeving	Binnen
Primaire drager	Vloer
Bindmiddel van materiaal	Kunststof of -hars
