Asbestinventarisatetest

Wolfstraat 19, 2018 Antwerpen

Attestnummer : 20260319-000211.000

Niet-asbestveilig

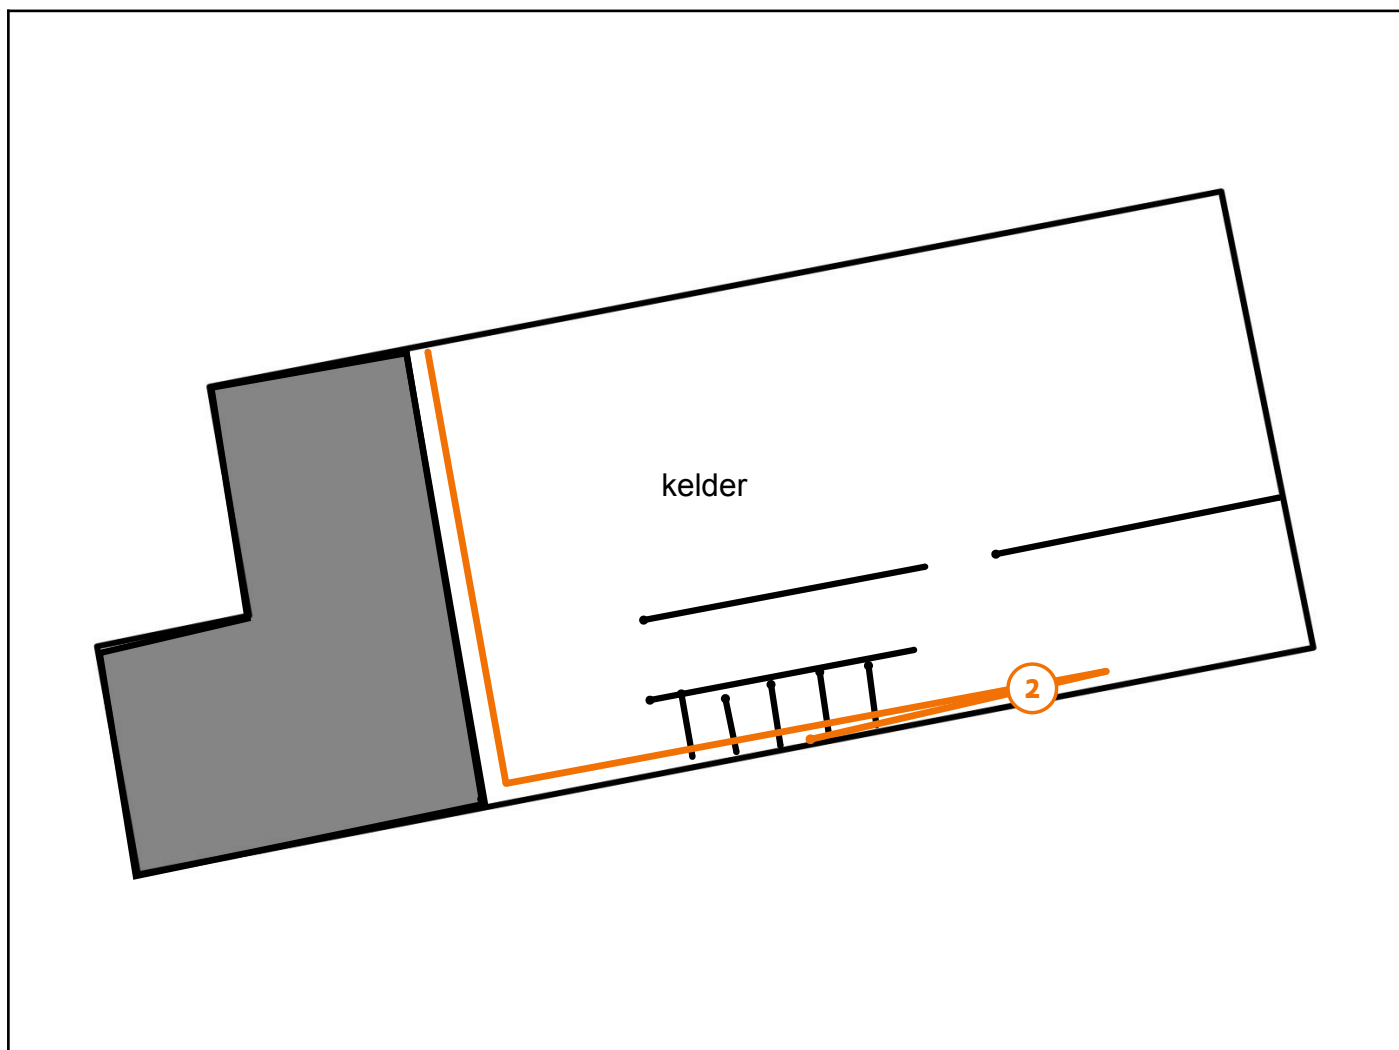
Plan 1.1: Kelder

Beschrijving	Type	Actie
2. Rioleringsbuis	Asbestmateriaal	Verwijderen

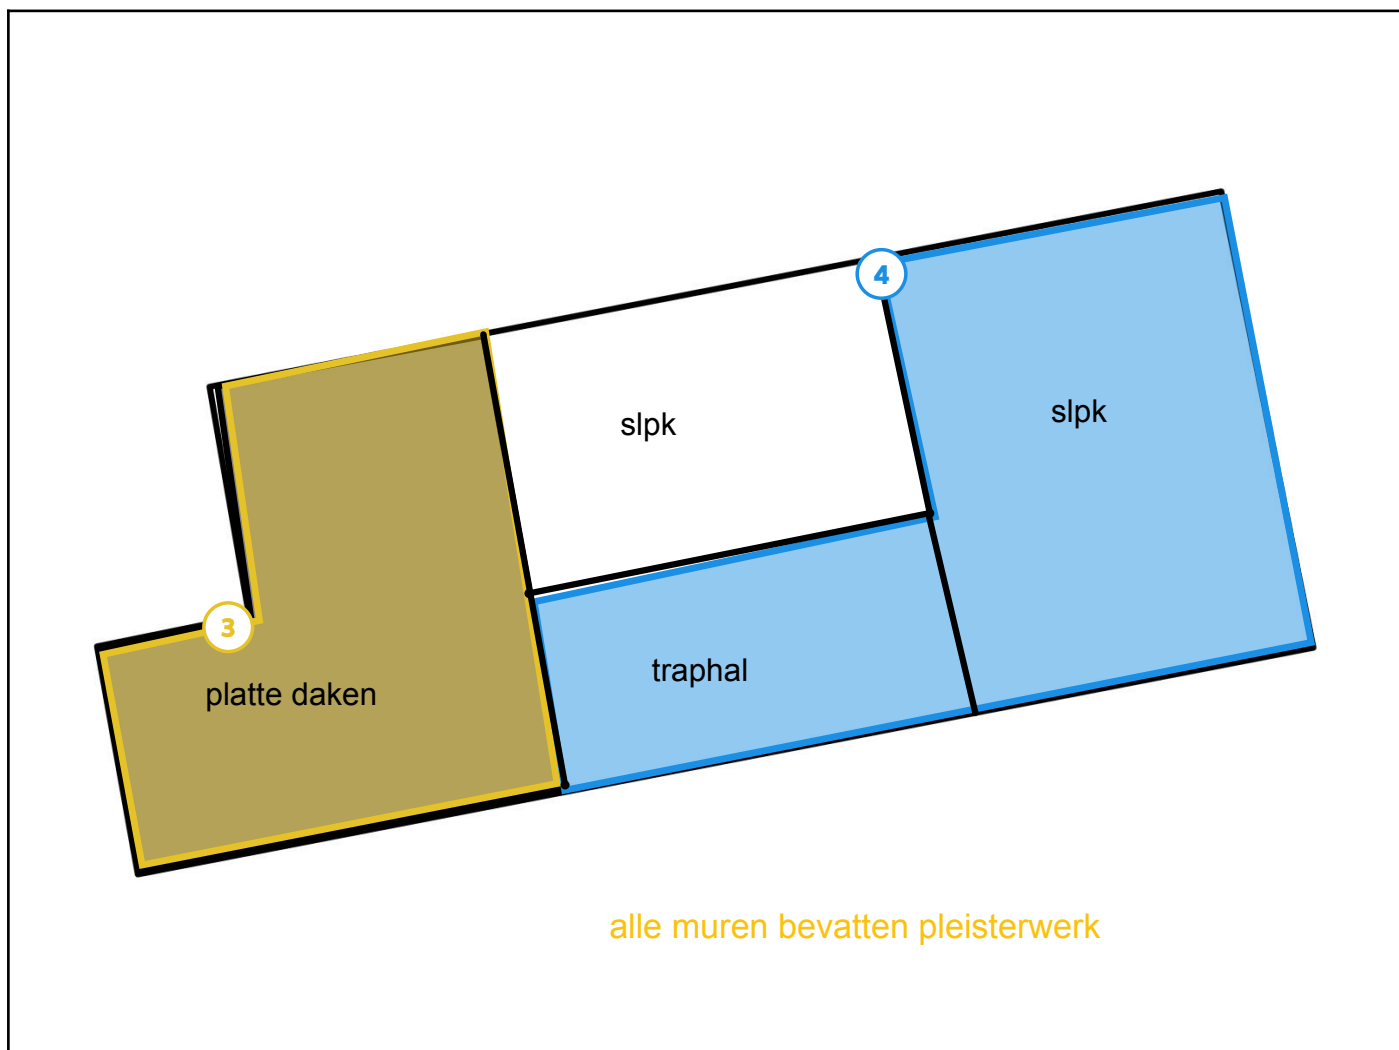
Plan 1.4: V2

Beschrijving	Type	Actie
3. Dakbedekkingen	Asbestmateriaal	Zorgvuldig beheren
4. Pleisterwerk plafonds	Geen asbest	-
5. Pleisterwerk muren	Geen asbest	-

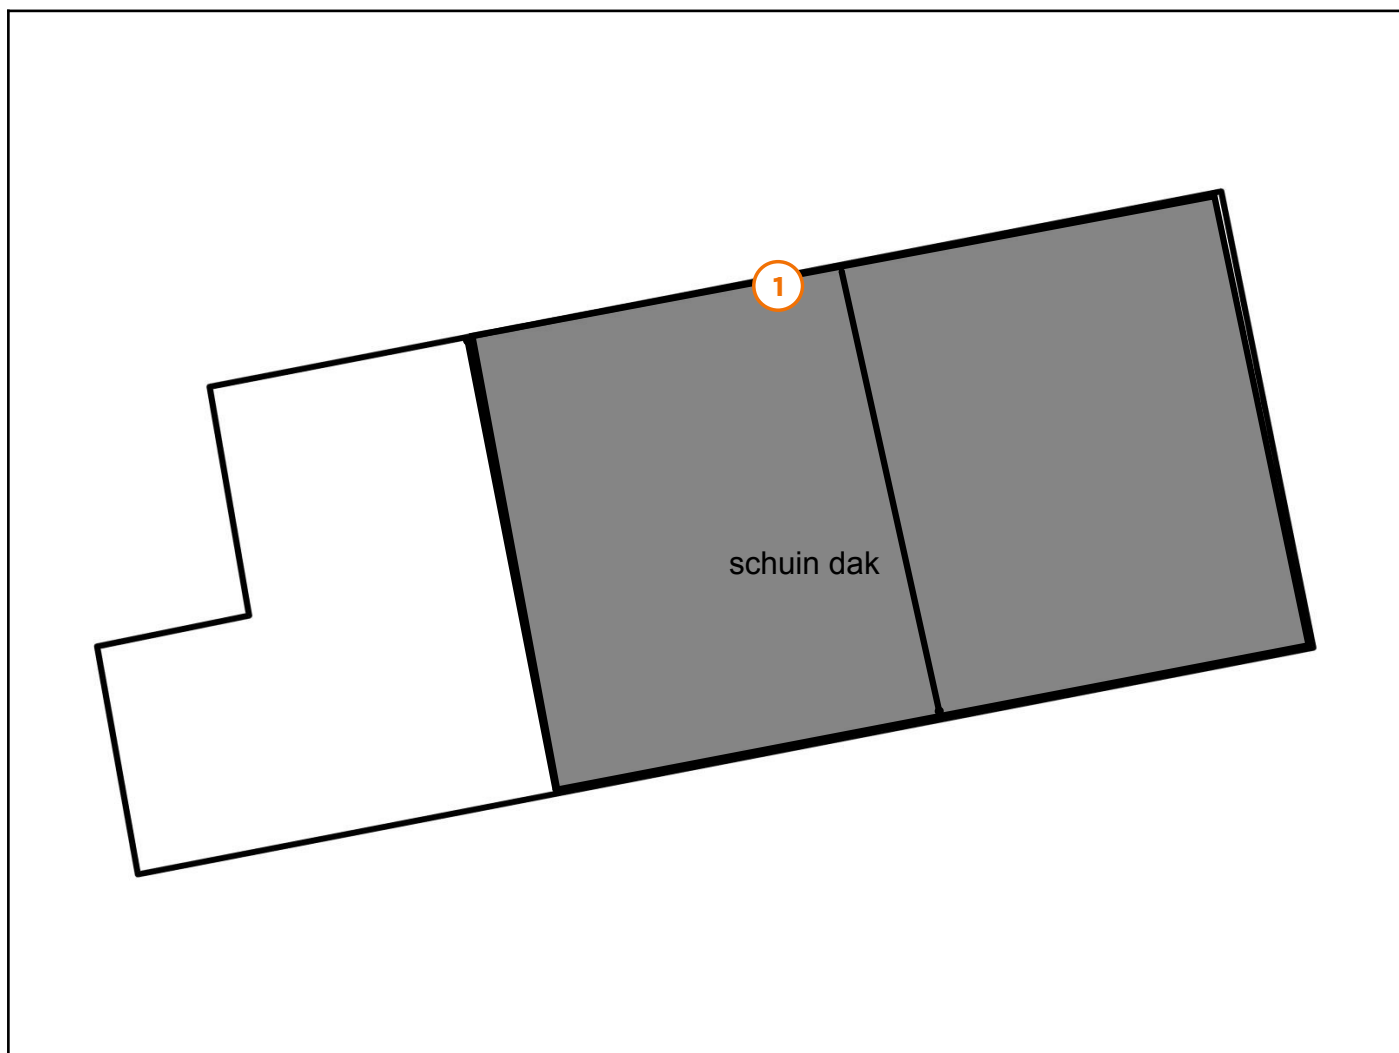
Plan 1.5: Dak

Beschrijving	Type	Actie
1. Rookgaskanaal	Asbestmateriaal	Verwijderen

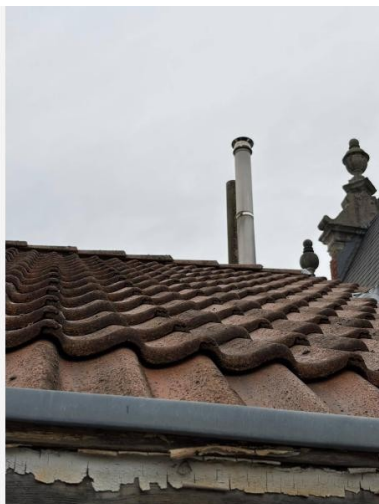
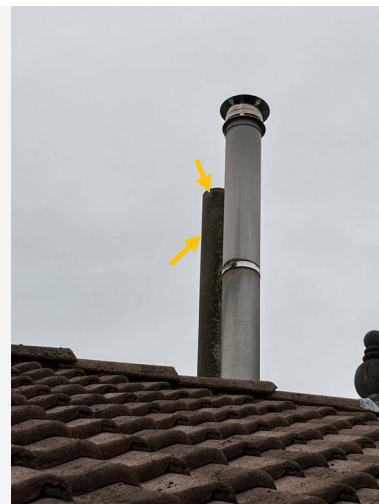
Eindbeoordeling materiaalrisico	Laag materiaalrisico en/of verlaagde kans op vezelvrijgave
---------------------------------	--

Gebondenheid	Categorie 1: hechtgebonden in oorsprong
Asbestsoort (vezeltype)	Crocidoliet aanwezig
Asbestconcentratie	Laag (< 50%)
Afschermingsgraad van het gehele materiaal	Geheel of deels vrij aan de buitenlucht, maar geen contact met binnenlucht
Toestand van het materiaal	Licht beschadigd, licht verweerd. Intacte calciumsilicaatplaat of materiaal met categorie 3-gebondenheid

Beschrijving	Rookgaskanaal
Omgeving	Grenst aan binnen- en buitenlucht
Primaire drager	HVAC infrastructuur en uitrusting
Asbestmateriaal	Rookgaskanaal
Bindmiddel van asbestmateriaal	Cement
Gebondenheid op basis van bindmiddel	Hecht
Hoeveelheid (lengte - omtrek - dikte - aantal)	<ul style="list-style-type: none">• 2,00 m - 60,00 cm - 1,00 cm - 1 stuk
Totaal volume	0,012 m ³
Eenvoudig bereikbaar	Ja
Bevestigingswijze	<ul style="list-style-type: none">• Verlijmd, ingegoten, versmeerd
Identificatiemethode	<p>De asbestdeskundige beoordeelt het materiaal als asbestverdacht en dus asbesthoudend, en dit zonder monstername.</p> <p>Motivatie: Er is een onderzoeksbeperking die monstername verhindert; De ruimte of het materiaal bevindt zich hoger dan 3,5 meter vanaf een vaste ondergrond.</p>
Destructieve handeling voor identificatie	Nee

Verwijderen

- Verwijder dit asbestmateriaal zo snel mogelijk. Volg de toestand goed op.

- Eenvoudige handelingen: mag via doe-het-zelf of door werknemer(s) met opleidingsattest eenvoudige handelingen
Asbesthoudende cementpijpen worden enkel verwijderd door een aannemer die beschikt over een opleidingsattest voor het veilig omgaan met asbest. De verwijdering gebeurt op een zorgvuldige manier om breuk en stofvorming te voorkomen. De pijpen worden vooraf natgemaakt om te vermijden dat vezels vrijkomen tijdens de werken. Vervolgens worden ze volledig losgemaakt, bij voorkeur in hun geheel, zonder te zagen of te breken. De verwijderde pijpen worden onmiddellijk verpakt in stevige, luchtdichte folie of zakken voorzien van een asbestwaarschuwinglabel. Na afloop wordt de werkzone gereinigd met een vochtige doek of een stofzuiger met HEPA-filter, en het asbestafval wordt afgevoerd naar het asbestafval

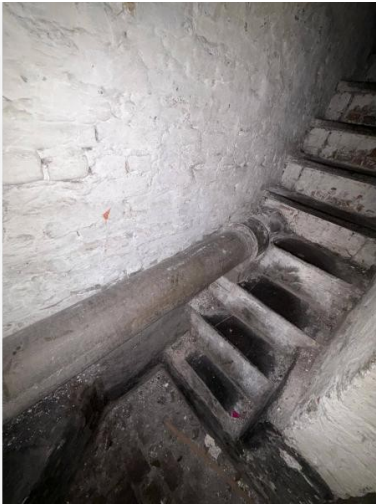
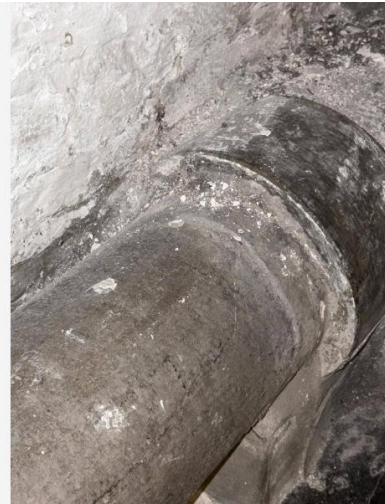
Eindbeoordeling materiaalrisico	Verhoogd materiaalrisico en/of verhoogde kans op vezelvrijgave
---------------------------------	--

Gebondenheid	Categorie 1: hechtgebonden in oorsprong
Asbestsoort (vezeltype)	Crocidoliet aanwezig
Asbestconcentratie	Laag (< 50%)
Afschermingsgraad van het gehele materiaal	Geheel of deels vrij aan de binnenlucht, maar geen contact met binnenluchtstromen
Toestand van het materiaal	Licht beschadigd, licht verweerd. Intacte calciumsilicaatplaat of materiaal met categorie 3-gebondenheid

Beschrijving	Rioleringsbuis
Omgeving	Binnen
Primaire drager	Sanitaire infrastructuur en uitrusting (toe- en afvoer)
Asbestmateriaal	Buis, koker, leiding, pijp, doorvoer
Bindmiddel van asbestmateriaal	Cement
Gebondenheid op basis van bindmiddel	Hecht
Hoeveelheid (lengte - omtrek - dikte - aantal)	<ul style="list-style-type: none">• 15,00 m - 70,00 cm - 1,00 cm - 1 stuk
Totaal volume	0,105 m ³
Eenvoudig bereikbaar	Ja
Bevestigingswijze	<ul style="list-style-type: none">• Verlijmd, ingegoten, versmeerd
Identificatiemethode	De asbestdeskundige beoordeelt het materiaal als asbesthoudend, en dit zonder monsternamen.
Destructieve handeling voor identificatie	Nee

Verwijderen

- Verwijder dit asbestmateriaal zo snel mogelijk. Volg de toestand goed op.

- Eenvoudige handelingen: enkel door erkend asbestverwijderaar
Wegens bevestigingswijze best door een erkend asbestverwijderaar: verwijderen zonder schade te maken en bevochtigen en afvoeren bij het asbestafval.

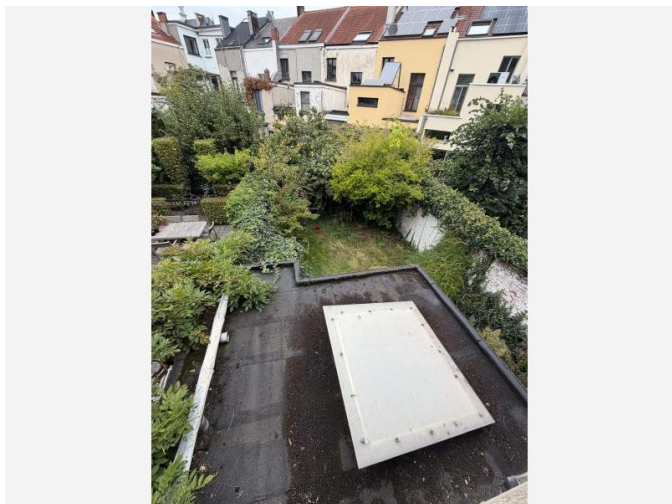
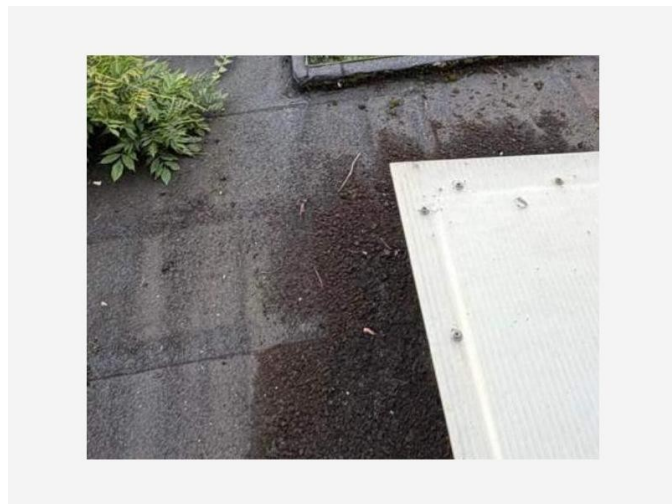
Eindbeoordeling materiaalrisico	Laag materiaalrisico en/of verlaagde kans op vezelvrijgave
---------------------------------	--

Gebondenheid	Categorie 1: hechtgebonden in oorsprong
Asbestsoort (vezeltype)	Alleen chrysotiel aanwezig
Asbestconcentratie	Laag (< 50%)
Afschermingsgraad van het gehele materiaal	Geheel of deels vrij aan de buitenlucht, maar geen contact met binnenlucht
Toestand van het materiaal	Licht beschadigd, licht verweerd. Intacte calciumsilicaatplaat of materiaal met categorie 3-gebondenheid

Beschrijving	Dakbedekkingen
Omgeving	Buiten
Primaire drager	Plat dak
Asbestmateriaal	Dak- en gevelbekleding - Roofing
Bindmiddel van asbestmateriaal	Bitumen (roofing, teer, asfalt)
Gebondenheid op basis van bindmiddel	Hecht
Hoeveelheid (oppervlakte - aantal)	<ul style="list-style-type: none">• 40,00 m² - 1 stuk
Totale oppervlakte	40,00 m ²
Eenvoudig bereikbaar	Ja
Bevestigingswijze	<ul style="list-style-type: none">• Verlijmd, ingegoten, versmeerd
Identificatiemethode	<p>De asbestdeskundige beoordeelt het materiaal als asbestverdacht en dus asbesthoudend, en dit zonder monstername.</p> <p>Motivatie: De monstername brengt andere schade aan dan schade die inherent is aan de monstername.</p>
Destructieve handeling voor identificatie	Nee
Opmerking	Monstername zou voor lekschade kunnen zorgen.

Zorgvuldig beheren

- Zorg voor een veilig beheer. Vermijd het beschadigen van het asbestmateriaal. Controleer de toestand jaarlijks op wijzigingen.

- Eenvoudige handelingen: enkel door erkend asbestverwijderaar
Vanwege bevestigingswijze. Bevochtigen en met nodige voorzorgen verwijderen en verpakt afvoeren naar asbestafval. ENKEL INDIEN ASBESTHOUDEND

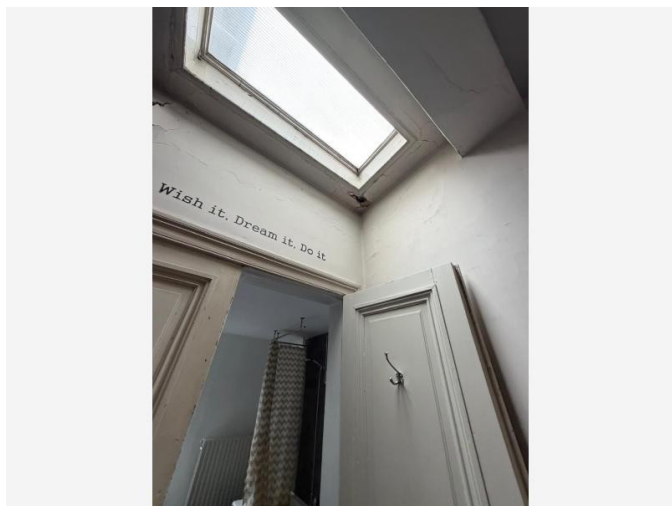
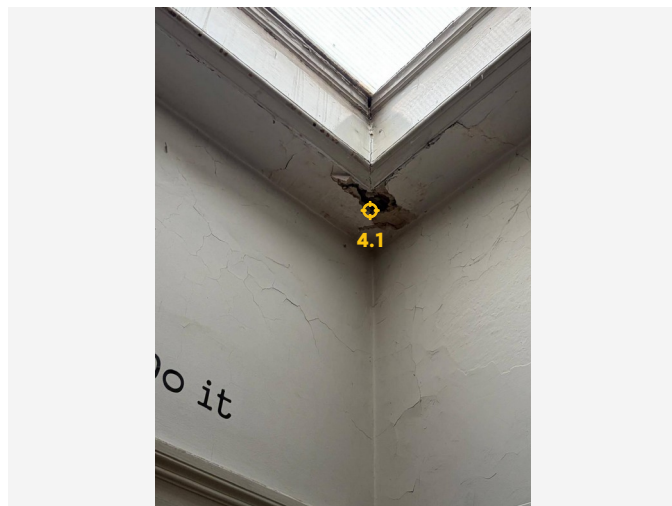
Fiche 4: Pleisterwerk plafonds

Geen asbest

#	Type	Referentie	Resultaat
4.1	Mengmonster	MN02	Geen asbest

Beschrijving	Pleisterwerk plafonds
Omgeving	Binnen
Primaire drager	Plafond
Bindmiddel van materiaal	Gips - kalk
Gebondenheid op basis van bindmiddel	Niet-hechtgebonden
Hoeveelheid (oppervlakte - dikte - aantal)	• 160,00 m ² - 1,00 cm - 1 stuk
Totaal volume	1,60 m ³
Identificatiemethode	Een monstername door de asbestdeskundige met laboanalyse door een asbestlabo.
Destructieve handeling voor identificatie	Nee

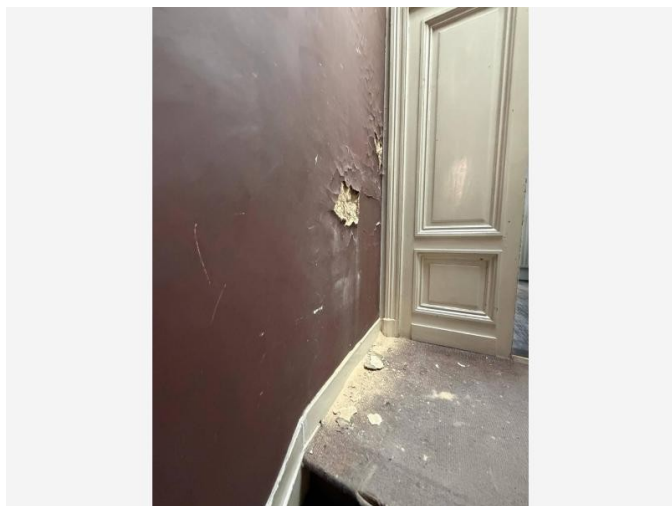
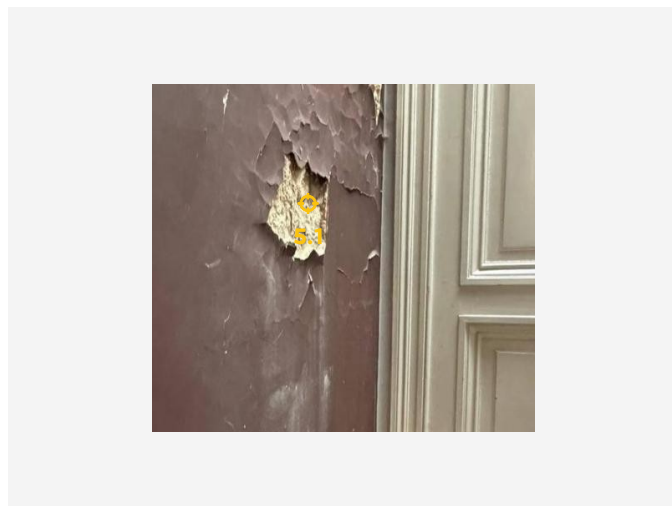
Geen asbest

#	Type	Referentie	Resultaat
5.1	Mengmonster	MN01	Geen asbest

Beschrijving	Pleisterwerk muren
Omgeving	Binnen
Primaire drager	Binnenwand
Bindmiddel van materiaal	Gips - kalk
Gebondenheid op basis van bindmiddel	Niet-hechtgebonden
Hoeveelheid (oppervlakte - dikte - aantal)	• 400,00 m ² - 1,00 cm - 1 stuk
Totaal volume	4,00 m ³
Identificatiemethode	Een monstername door de asbestdeskundige met laboanalyse door een asbestlabo.
Destructieve handeling voor identificatie	Nee
