Asbestinventarisatetest

Passendalestraat 31, 2600 Antwerpen

Attestnummer : 20241031-000452.000

Niet-asbestveilig

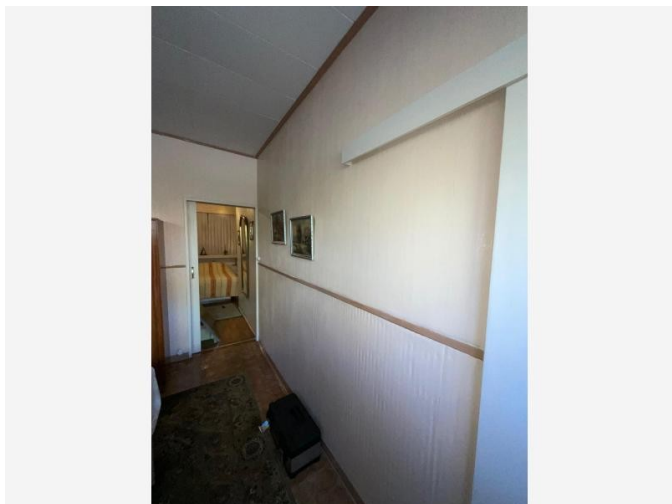
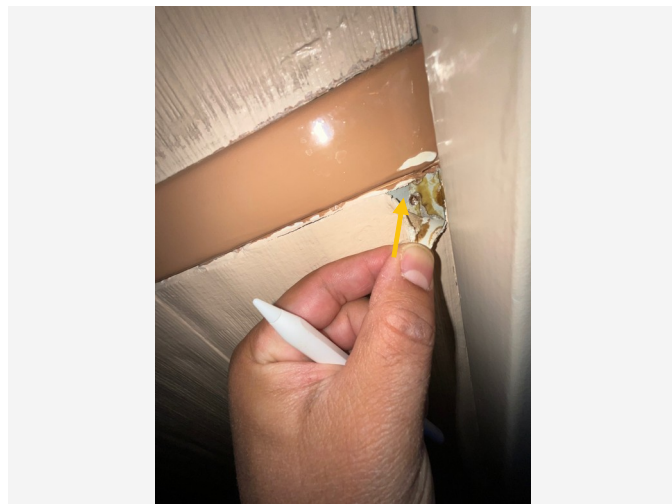
Eindbeoordeling materiaalrisico	Verhoogd materiaalrisico en/of verhoogde kans op vezelvrijgave
---------------------------------	--

Gebondenheid	Categorie 2: niet-hechtgebonden met matrix
Asbestsoort (vezeltype)	Alleen chrysotiel
Asbestconcentratie	Hoog ($\geq 50\%$)
Afschermingsgraad van het gehele materiaal	Geheel of deels (ook) vrij aan binnenluchtstromen
Toestand van het materiaal	Onbeschadigd, niet verweerd

Beschrijving	wand type lambrisering
Omgeving	Binnen
Primaire drager	Binnenwand
Asbestmateriaal	Plaat, paneel, tablet - Generiek
Bindmiddel van asbestmateriaal	Karton - papier - viltachtig
Gebondenheid op basis van bindmiddel	Niet-hechtgebonden
Hoeveelheid (gewicht - aantal)	<ul style="list-style-type: none">• 50,00 kg - 1 stuk
Totaal gewicht	50,00 kg
Eenvoudig bereikbaar	Ja
Bevestigingswijze	<ul style="list-style-type: none">• Onbekend
Identificatiemethode	Vaststelling zonder monstername
Destructieve handeling voor identificatie	Nee
Opmerking	Hoeveelheid is indicatief.

[Verwijderen](#)

- Verwijder dit asbestmateriaal zo snel mogelijk. Volg de toestand goed op.
- Voer bijkomende staalname(s) uit.

- Eenvoudige handelingen: enkel door erkend asbestverwijderaar
Lambriseringsplaten zijn vaak vastgelijmd of genageld. Bij verwijdering is het cruciaal om te voorkomen dat de platen breken of beschadigd raken, aangezien dit kan leiden tot de vrijlating van vezels. Omdat deze werkzaamheden specialistische kennis vereisen, is het aan te raden om een aannemer met een opleidingsattest eenvoudige handelingen te schakelen.

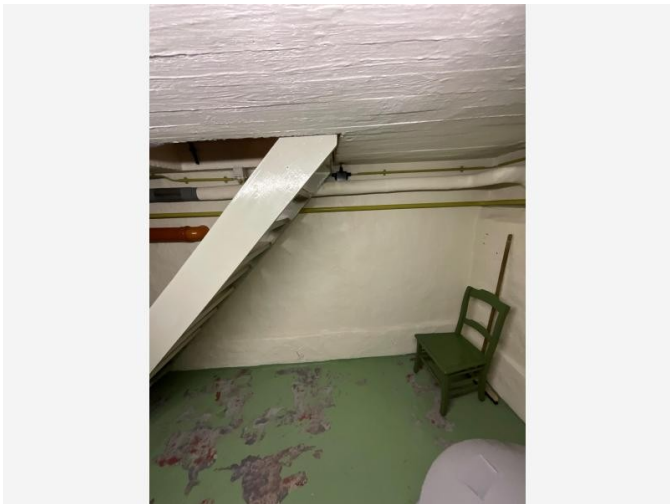
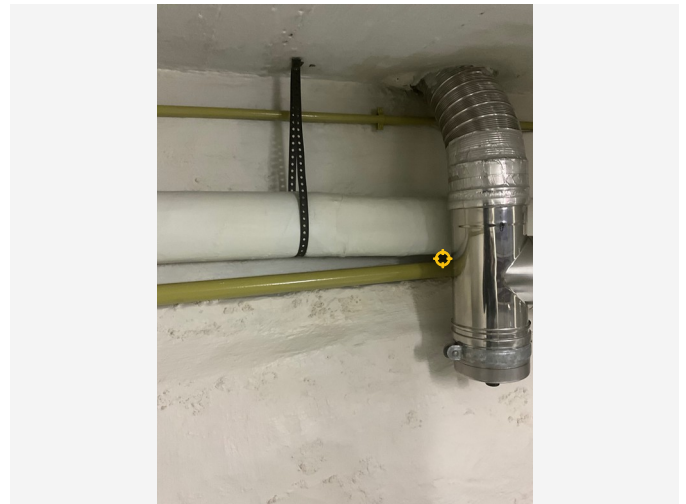
Eindbeoordeling materiaalrisico	Verhoogd materiaalrisico en/of verhoogde kans op vezelvrijgave
---------------------------------	--

Gebondenheid	Categorie 2: niet-hechtgebonden met matrix
Asbestsoort (vezeltype)	Amfibool aanwezig, uitgezonderd crocidoliet
Asbestconcentratie	Laag (< 50%)
Afschermingsgraad van het gehele materiaal	Geheel of deels (ook) vrij aan de binnenlucht
Toestand van het materiaal	Licht beschadigd, licht verweerd. Intact calciumsilicaatmateriaal of categorie III 'gebondenheid'

#	Type	Referentie	Resultaat
2.1	Mengmonster	5	Amosiet

Beschrijving	-1 kelder leidingen recht
Omgeving	Binnen
Primaire drager	HVAC infrastructuur en uitrusting
Asbestmateriaal	In-situ afwerkingslagen - Thermische isolatie
Bindmiddel van asbestmateriaal	Gips - kalk
Gebondenheid op basis van bindmiddel	Niet-hechtgebonden
Hoeveelheid (lengte - omtrek - dikte - aantal)	<ul style="list-style-type: none">• 10,00 m - 45,00 cm - 29,00 cm - 1 stuk
Totaal volume	1,305 m ³
Eenvoudig bereikbaar	Ja
Bevestigingswijze	<ul style="list-style-type: none">• Verlijmd, ingegoten, versmeerd
Identificatiemethode	Vaststelling met monsternamen
Destructieve handeling voor identificatie	Nee
Opmerking	Hoeveelheid is indicatief.

Verwijderen

- Verwijder dit asbestmateriaal zo snel mogelijk. Volg de toestand goed op.

- Hermetische zone (erkend asbestverwijderaar)
De leidingbuis, omhuld door een thermische isolatielaag van gips en kalk, veroorzaakt bij verwijdering aanzienlijke stofvorming. Dit in combinatie met eventueel couveusezak omheen de leiding.

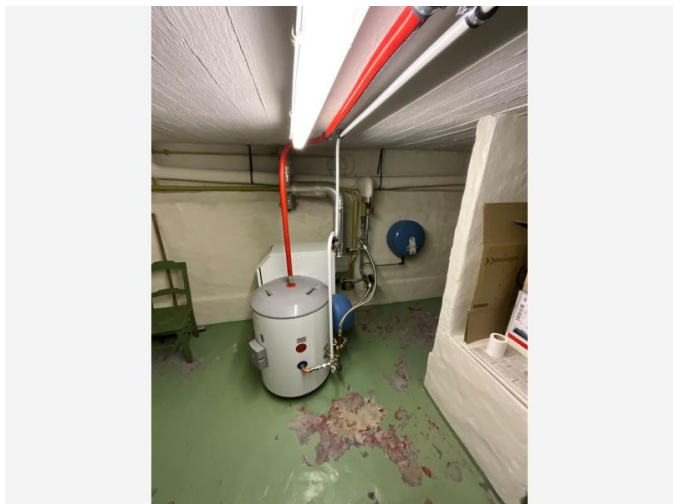
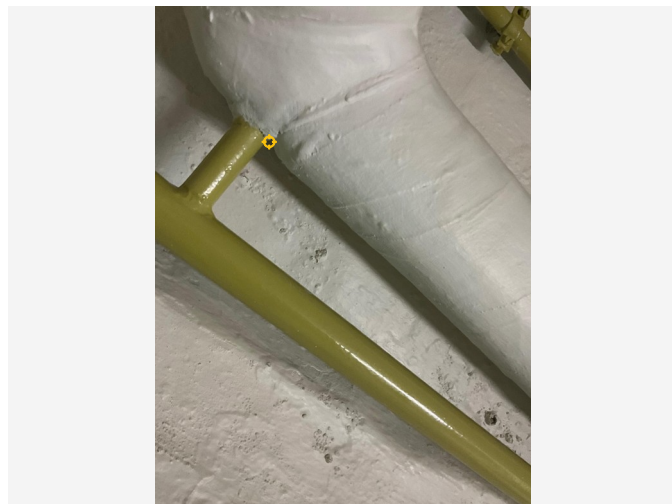
Eindbeoordeling materiaalrisico	Verhoogd materiaalrisico en/of verhoogde kans op vezelvrijgave
---------------------------------	--

Gebondenheid	Categorie 2: niet-hechtgebonden met matrix
Asbestsoort (vezeltype)	Amfibool aanwezig, uitgezonderd crocidoliet
Asbestconcentratie	Laag (< 50%)
Afschermingsgraad van het gehele materiaal	Geheel of deels (ook) vrij aan de binnenlucht
Toestand van het materiaal	Licht beschadigd, licht verweerd. Intact calciumsilicaatmateriaal of categorie III 'gebondenheid'

#	Type	Referentie	Resultaat
3.1	Mengmonster	6	Amosiet

Beschrijving	-1 kelder leidingen bocht
Omgeving	Binnen
Primaire drager	HVAC infrastructuur en uitrusting
Asbestmateriaal	In-situ afwerkingslagen - Thermische isolatie
Bindmiddel van asbestmateriaal	Gips - kalk
Gebondenheid op basis van bindmiddel	Niet-hechtgebonden
Hoeveelheid (lengte - omtrek - dikte - aantal)	<ul style="list-style-type: none">• 6,00 m - 45,00 cm - 29,00 cm - 1 stuk
Totaal volume	0,783 m ³
Eenvoudig bereikbaar	Ja
Bevestigingswijze	<ul style="list-style-type: none">• Verlijmd, ingegoten, versmeerd
Identificatiemethode	Vaststelling met monsternamen
Destructieve handeling voor identificatie	Nee
Opmerking	Hoeveelheid is indicatief

Verwijderen

- Verwijder dit asbestmateriaal zo snel mogelijk. Volg de toestand goed op.

- Hermetische zone (erkend asbestverwijderaar)
De leidingbuis, omhuld door een thermische isolatielaag van gips en kalk, veroorzaakt bij verwijdering aanzienlijke stofvorming. Dit in combinatie met eventueel couveusezak omheen de leiding.

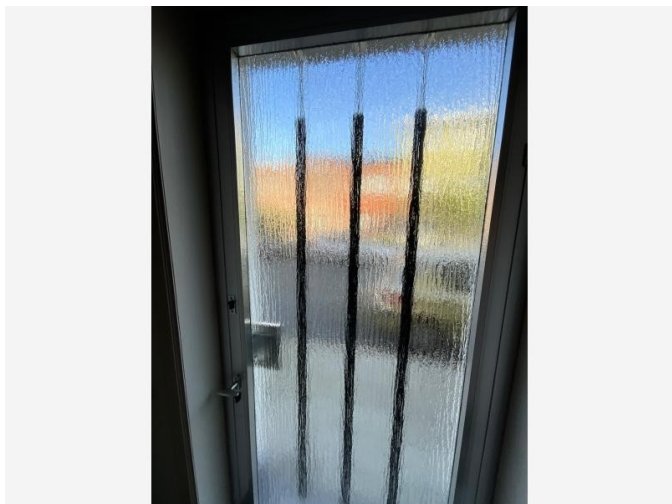
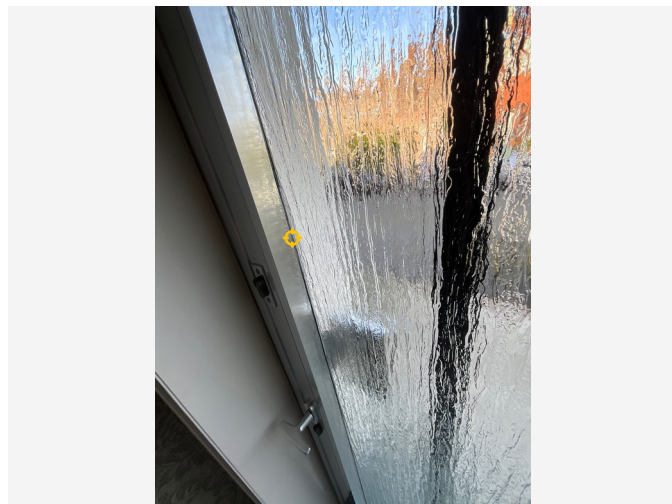
Eindbeoordeling materiaalrisico	Laag materiaalrisico en/of verlaagde kans op vezelvrijgave
---------------------------------	--

Gebondenheid	Categorie 1: hechtgebonden in oorsprong
Asbestsoort (vezeltype)	Alleen chrysotiel
Asbestconcentratie	Laag (< 50%)
Afschermingsgraad van het gehele materiaal	Geheel of deels (ook) vrij aan binnenluchtstromen
Toestand van het materiaal	Licht beschadigd, licht verweerd. Intact calciumsilicaatmateriaal of categorie III 'gebondenheid'

#	Type	Referentie	Resultaat
4.1	Puntmonster	1	Chrysotiel

Beschrijving	kit mastiek
Omgeving	Grenst aan binnen- en buitenlucht
Primaire drager	Wandopening verticaal (raam, deur, ...)
Asbestmateriaal	In-situ afwerkingslagen - Pasta, stopverf, voegsel, stopsel, vulsel, mastiek, katten, ...
Bindmiddel van asbestmateriaal	Kitten, mastiek, pasta
Gebondenheid op basis van bindmiddel	Hecht
Hoeveelheid (gewicht - aantal)	<ul style="list-style-type: none">• 10,00 kg - 1 stuk
Totaal gewicht	10,00 kg
Eenvoudig bereikbaar	Ja
Bevestigingswijze	<ul style="list-style-type: none">• Verlijmd, ingegoten, versmeerd
Identificatiemethode	Vaststelling met monstername
Destructieve handeling voor identificatie	Nee
Opmerking	Hoeveelheid is indicatief.

Zorgvuldig beheren

- Zorg voor een veilig beheer. Vermijd het beschadigen van het asbestmateriaal. Controleer de toestand jaarlijks op wijzigingen.
- Zorg voor een veilig beheer en verwijder dit asbestmateriaal wanneer het bij werken eenvoudig bereikbaar wordt. Controleer de toestand jaarlijks op wijzigingen.

- Eenvoudige handelingen: mag via doe-het-zelf of door werknemer(s) met opleidingsattest eenvoudige handelingen
Door voorzichtig te schrapen en het gebruik van een stofzuiger er tegen met een H14-filter. Verpak het afval altijd dubbel in een asbestafvalzak.

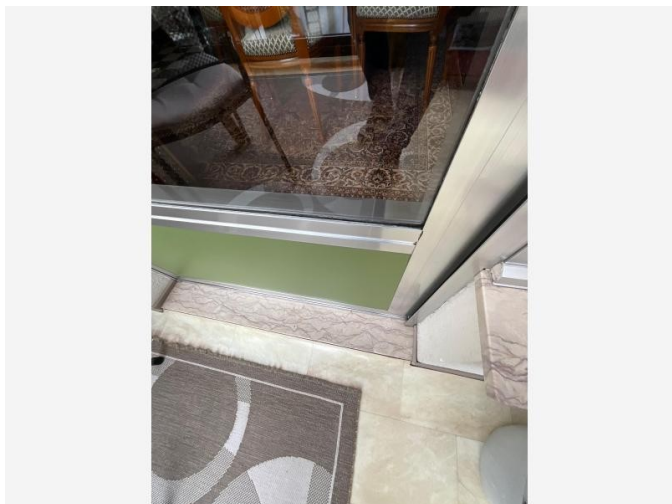
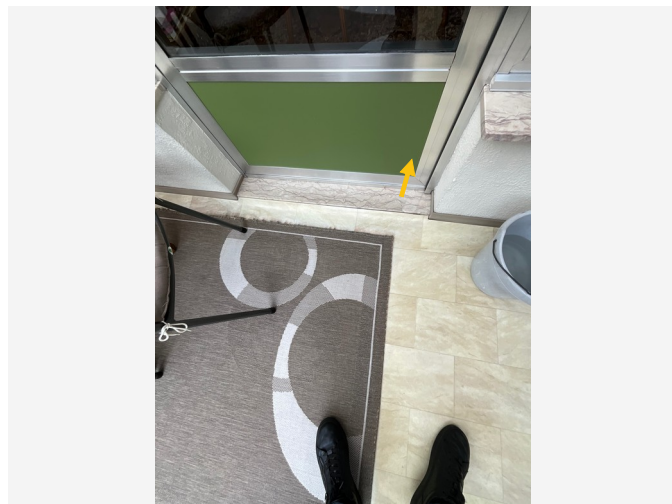
Eindbeoordeling materiaalrisico	Laag materiaalrisico en/of verlaagde kans op vezelvrijgave
---------------------------------	--

Gebondenheid	Categorie 1: hechtgebonden in oorsprong
Asbestsoort (vezeltype)	Alleen chrysotiel
Asbestconcentratie	Laag (< 50%)
Afschermingsgraad van het gehele materiaal	Geheel of deels (ook) vrij aan binnenluchtstromen
Toestand van het materiaal	Onbeschadigd, niet verweerd

Beschrijving	deur cement plaat
Omgeving	Grenst aan binnen- en buitenlucht
Primaire drager	Wandopening verticaal (raam, deur, ...)
Asbestmateriaal	Plaat, paneel, tablet - Geëmailleerd, type Glasal
Bindmiddel van asbestmateriaal	Cement
Gebondenheid op basis van bindmiddel	Hecht
Hoeveelheid (oppervlakte - dikte - aantal)	<ul style="list-style-type: none">• 0,60 m² - 0,50 cm - 1 stuk
Totaal volume	0,003 m ³
Eenvoudig bereikbaar	Ja
Bevestigingswijze	<ul style="list-style-type: none">• Geklemd
Identificatiemethode	Vaststelling zonder monstername
Destructieve handeling voor identificatie	Nee
Opmerking	Hoeveelheid is indicatief

Zorgvuldig beheren

- Zorg voor een veilig beheer. Vermijd het beschadigen van het asbestmateriaal. Controleer de toestand jaarlijks op wijzigingen.
- Zorg voor een veilig beheer en verwijder dit asbestmateriaal wanneer het bij werken eenvoudig bereikbaar wordt. Controleer de toestand jaarlijks op wijzigingen.

- Eenvoudige handelingen: mag via doe-het-zelf of door werknemer(s) met opleidingsattest eenvoudige handelingen
Minimale kans op stofontwikkeling door de randen omheen de plaat er af te halen en zo de plaat eruit te nemen. De plaat moet verwijderd worden dat deze niet breekt of beschadigd raakt. Gebruik geen gereedschap op de plaat, om zo het risico op emissie te vermijden.

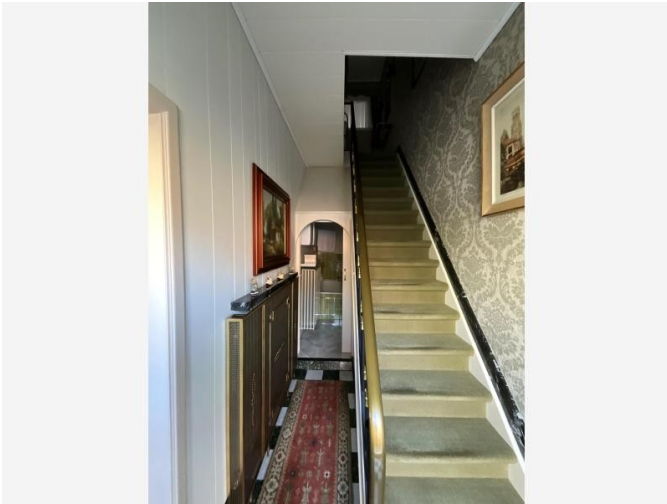
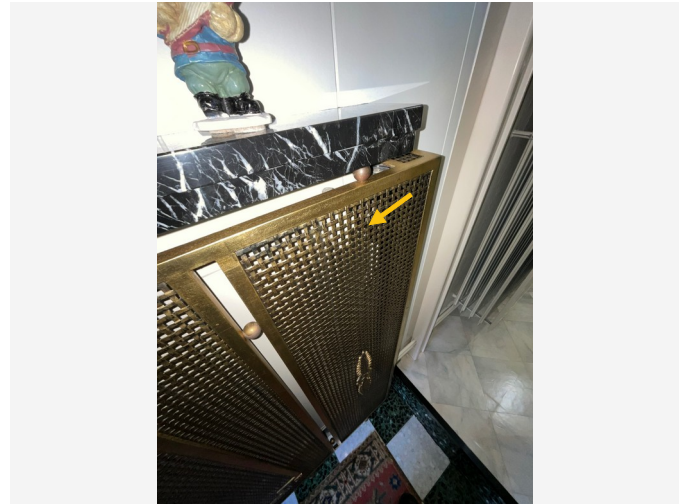
Eindbeoordeling materiaalrisico	Laag materiaalrisico en/of verlaagde kans op vezelvrijgave
---------------------------------	--

Gebondenheid	Categorie 1: hechtgebonden in oorsprong
Asbestsoort (vezeltype)	Crocidoliet aanwezig
Asbestconcentratie	Laag (< 50%)
Afschermingsgraad van het gehele materiaal	Geheel of deels (ook) vrij aan binnenluchtstromen
Toestand van het materiaal	Onbeschadigd, niet verweerd

Beschrijving	bakeliet
Omgeving	Binnen
Primaire drager	Ruimteverwarming
Asbestmateriaal	Plaat, paneel, tablet - Type Bakeliet
Bindmiddel van asbestmateriaal	Kunststof of -hars
Gebondenheid op basis van bindmiddel	Hecht
Hoeveelheid (oppervlakte - dikte - aantal)	• 0,10 m ² - 0,10 cm - 6 stuks
Totaal volume	< 0,001 m ³
Eenvoudig bereikbaar	Ja
Bevestigingswijze	• Geschroefd
Identificatiemethode	Vaststelling zonder monstername
Destructieve handeling voor identificatie	Nee
Opmerking	Hoeveelheid is indicatief.

Zorgvuldig beheren

- Zorg voor een veilig beheer. Vermijd het beschadigen van het asbestmateriaal. Controleer de toestand jaarlijks op wijzigingen.
- Zorg voor een veilig beheer en verwijder dit asbestmateriaal wanneer het bij werken eenvoudig bereikbaar wordt. Controleer de toestand jaarlijks op wijzigingen.

- Eenvoudige handelingen: mag via doe-het-zelf of door werknemer(s) met opleidingsattest eenvoudige handelingen
Schakelaars, stopcontacten en andere gelijkaardige toepassingen kunnen eenvoudig losgeschroefd worden --
> EH doe-het-zelf. Afgesloten of verzegelde kast --> EH opgeleid techniker personeel 8u basisopleiding
asbest.
Zie ook link Zie <https://ovam.vlaanderen.be/wie-mag-wat-verwijderen>
<https://ovam.vlaanderen.be/voorzorgsmaatregelen-bij-asbestverwijdering>

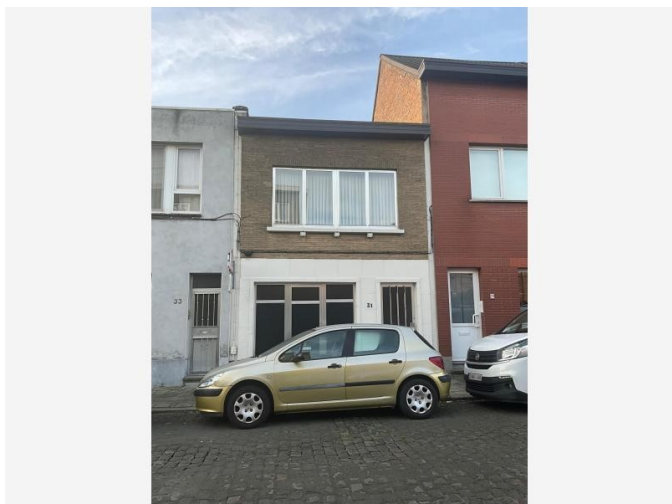
Reden: Het te onderzoeken materiaal situeert zich hoger dan 3,50 m te rekenen vanaf een veilige ondergrond

Uitleg van de asbestdeskundige: Het te onderzoeken materiaal bevindt zich op een hoogte van meer dan 3.50 meter, gerekend vanaf een veilige werkvloer.

(Asbest)materiaal	Dak- en gevelbekleding - Roofing
Karakterisatie	Asbest (verdacht)
Primaire drager	Plat dak

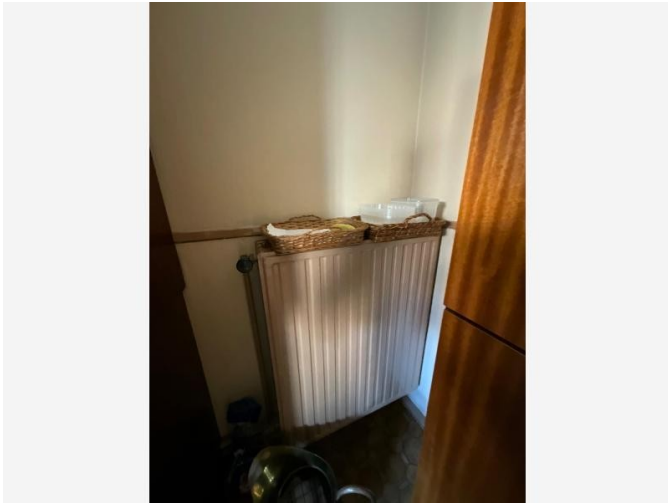
De gietijzeren radiatoren in de entiteit zijn mogelijk asbesthoudend. Er kan zich tussen de lamellen van de radiatoren een asbesthoudende dichting bevinden. Deze dichting is niet zichtbaar zonder destructief onderzoek. Wees voorzichtig bij het uitvoeren van verbouwingen of afbraakwerken. Best om de radiatoren in zijn geheel te laten en te verwijderen zonder dat de radiatoren beschadigt word of beschadiging aangebracht

Identificatiemethode	Redelijk vermoeden
Primaire drager	Ruimteverwarming
(Asbest)materiaal	Pakking, dichting

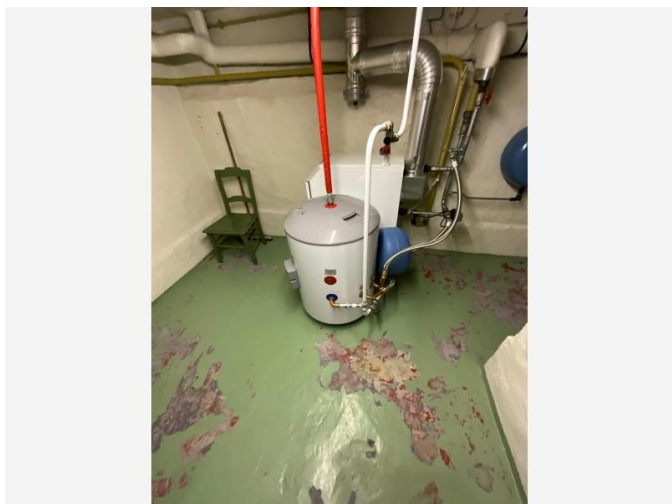
De elektrische waterboiler is van recente makelij

De cv vloer ketel is van bouwjaar 2007

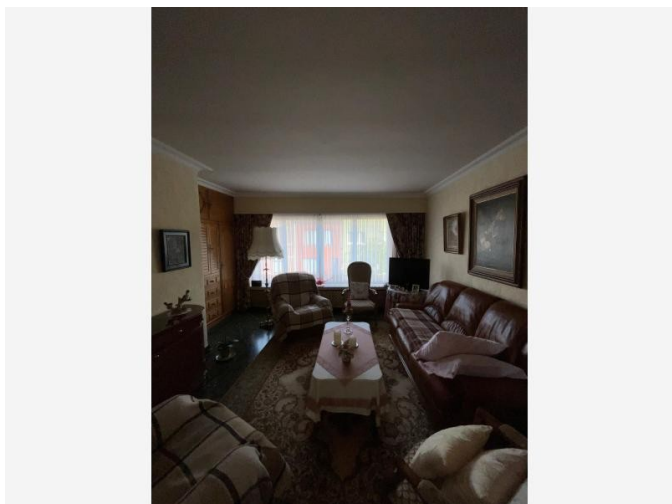
Het katoenen doek op het plafond is niet verdacht op asbest, maar de mogelijkheid bestaat dat er onderliggend materiaal aanwezig is dat asbest bevat. Gezien het risico op beschadiging van het doek bij een staalname, wordt aangeraden om eerst een onderzoek te laten uitvoeren om de aanwezigheid van asbest uit te sluiten. Dit voorkomt onnodige schade aan het plafond en mogelijke gezondheidsrisico's tijdens werkzaamheden.

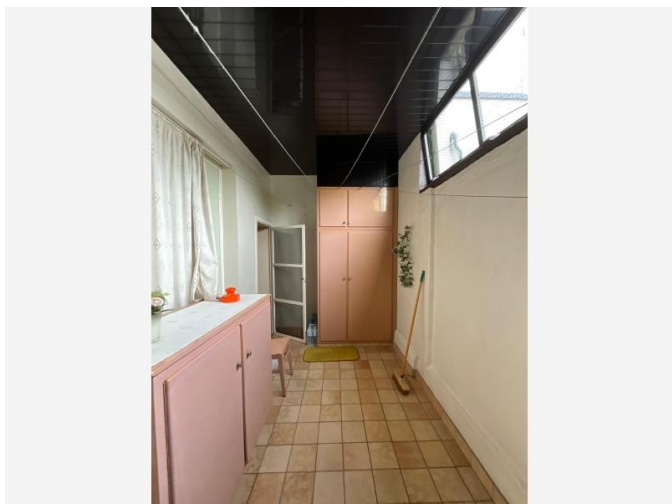
Bevat vermoedelijk asbesthoudende materialen. Hoewel een visuele bevestiging van deze hypothese thans niet mogelijk is. Achter de tegelbekleding bevindt zich mogelijk tegellijm met asbestverdachte kenmerken, waarbij cement fungeert als bindmiddel.

Identificatiemethode	Redelijk vermoeden
Primaire drager	Vloer
(Asbest)materiaal	In-situ afwerkingslagen - Lijm laag
Bindmiddel	Cement
Gebondenheid bindmiddel	Hecht

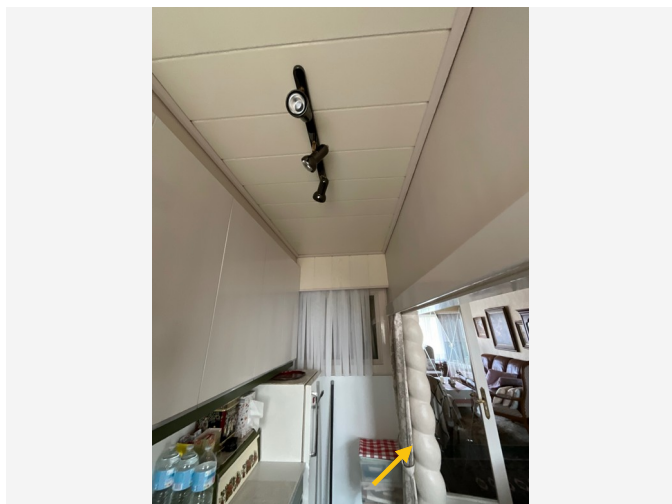
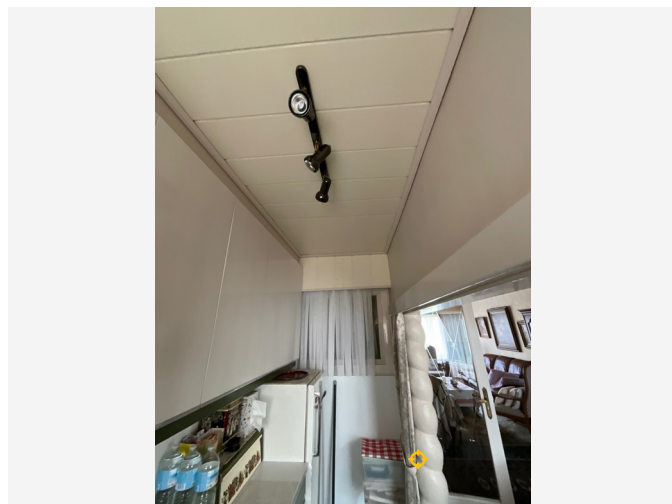
Beschrijving	sierpaal
Omgeving	Binnen
Primaire drager	Inrichting (meubilair, ...)
Bindmiddel van materiaal	Cement
Gebondenheid op basis van bindmiddel	Hecht
Hoeveelheid (lengte - omtrek - dikte - aantal)	<ul style="list-style-type: none">• 2,00 m - 45,00 cm - 28,00 cm - 1 stuk
Totaal volume	0,252 m ³
Identificatiemethode	Vaststelling met monstername
Destructieve handeling voor identificatie	Nee
Opmerking	Hoeveelheid is indicatief
