# Asbestinventarisatetest

Rupelstraat 72, 2845 Niel

Attestnummer : 20250922-000132.000

**Asbestveilig** (maar mogelijk niet asbestvrij)

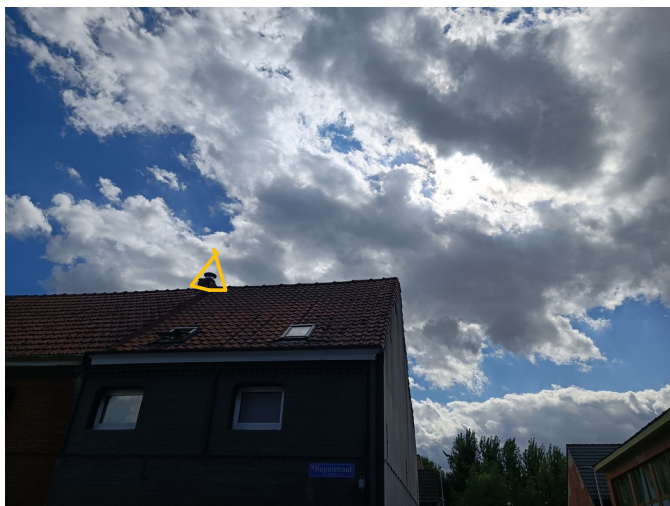
**Reden:** Het te onderzoeken materiaal situeert zich hoger dan 3,50 m te rekenen vanaf een veilige ondergrond

**Uitleg van de asbestdeskundige:** Bij werken (dak of reiniging schouw) kan een stelling geplaatst worden , het is niet duidelijk of er asbestverdachte materialen aanwezig zijn in de schouw.

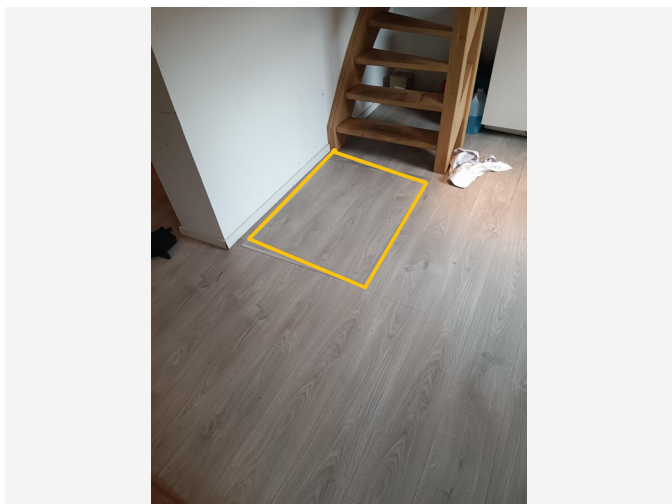
**Reden:** Het onderzoek kan niet uitgevoerd worden binnen de bepalingen van de Welzijnswet

**Uitleg van de asbestdeskundige:** De deksel (kelder) is stevig vast en kan niet op een veilige manier open, bij bereikbaarheid extra controle aangewezen.

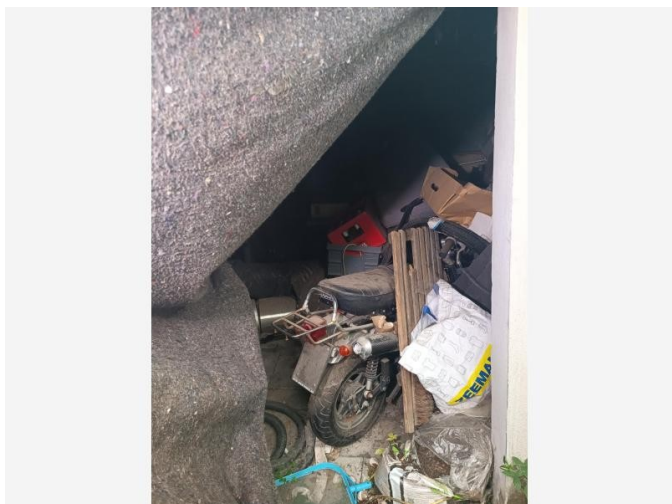
**Reden:** Materiaal in opslag

**Uitleg van de asbestdeskundige:** Middellange termijnbeperking : Materialen/inboedel zijn in grote mate aanwezig. Vloer- en wanddelen konden niet volledig worden geïnspecteerd worden. Hierdoor zijn misschien verborgen asbestverdachte toepassingen aanwezig. De opdrachtgever blijkt redelijkerwijs niet in staat om het materiaal op korte termijn op te ruimen of te verwijderen. Het materiaal wordt pas verwijderd bij effectieve verhuis/verkoop. Termijn is onbekend. ( garage+zolder woning)

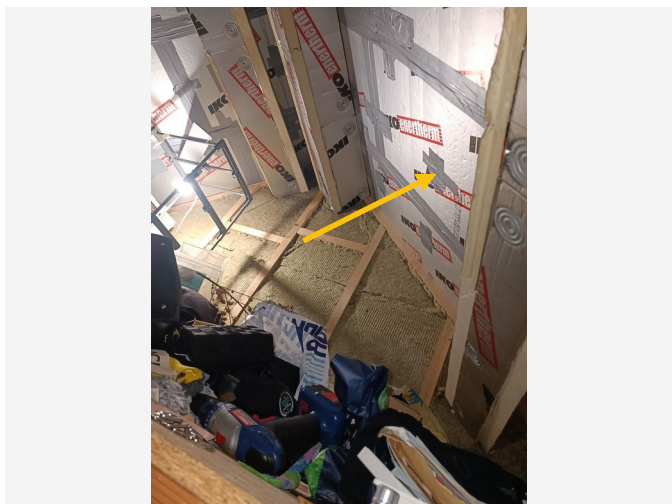
Aanwezigheid onderdak kon niet vastgesteld worden: isolatieplaten aan de binnenkant / niet duidelijk advies opheffen dakpan,

Bij werken kan een stelling geplaatst worden om veilig te inspecteren ( puntdak woning+garage)

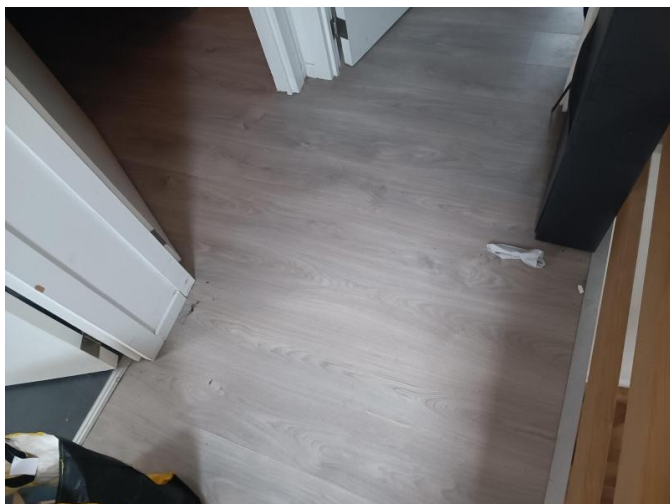
De laminaat vloer is niet asbest verdacht, het is niet gekend wat eronder bevindt, bij vloer werken extra controle aangewezen.

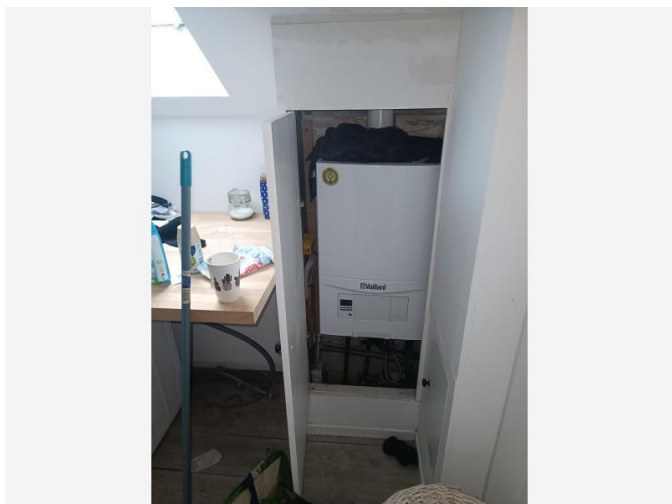
De CV ketel werd gecontroleerd( bwj 2015) en is niet asbest verdacht geen risico bouwjaar.

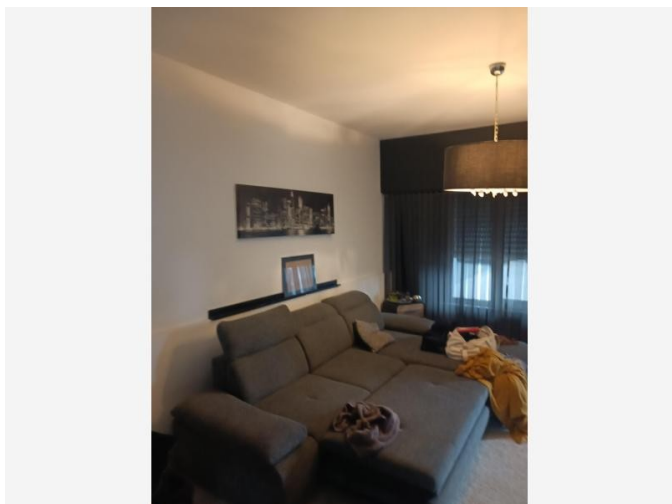
Alle plafonds zijn afgewerkt met valse plafonds in plaatmateriaal. Het is niet duidelijk of er pleisterwerk of ander verdacht asbestmateriaal aanwezig is achter / op deze valse plafonds, het is aangewezen om bijkomend onderzoek uit te voeren bij werken. Zonder destructieve handeling is het niet mogelijk om na te gaan of er asbesthoudende materialen aanwezig zijn achter de plafond afwerking. Als bij sloop of renovatie blijkt dat er achter deze plafonds nog pleisterwerk of asbest verdachte toepassingen aanwezig zijn, moet dit bemonsterd worden.

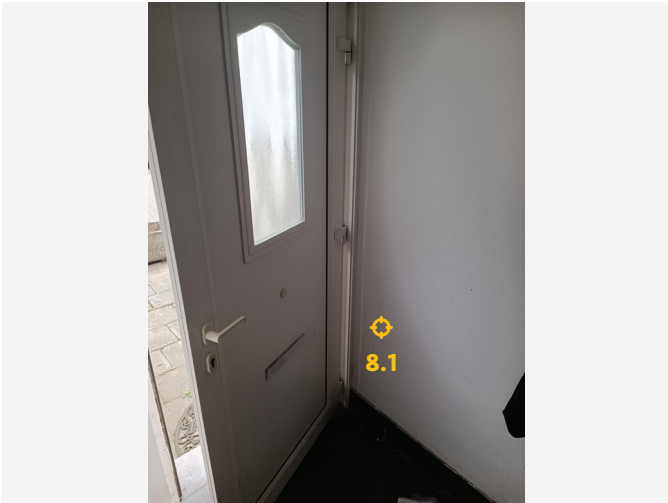
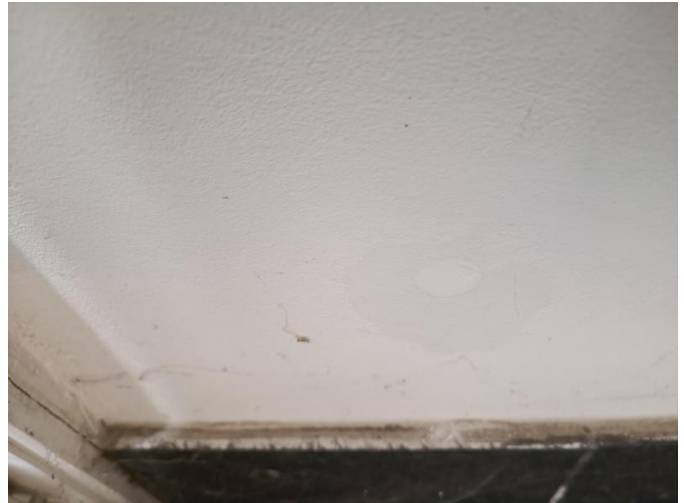
## Fiche 8: Muurpleister

Geen asbest

| # | Type | Referentie | Resultaat |
|---|---|---|---|
| 8.1 | Mengmonster | muur | Geen asbest |

| Opmerking | <p>Volgens het inspectieprotocol is een monstername van het pleisterwerk verplicht om dit te identificeren als niet-asbesthoudend.</p> <p>Locatie staalnames: individuele ruimte: LIVING/ natte ruimte:KEUKEN / stookplaats: TRAP HAL=CV RUIMTE/ traphal: INKOM</p> <p>De vermelde oppervlaktes en volumes betreffen een beredeneerde schatting. Er worden geen rechten verleend aan deze oppervlaktes/volumes. De dikte is een schatting die voorkomt uit de monsterplaatsen en is daarom niet altijd representatief.</p> <p>Er bevinden zich enkele valse wanden. Het is niet duidelijk of er pleisterwerk of asbest toepassingen aanwezig zijn achter/op deze valse wanden, het is aangewezen om bijkomend onderzoek uit te voeren bij werken.</p> |

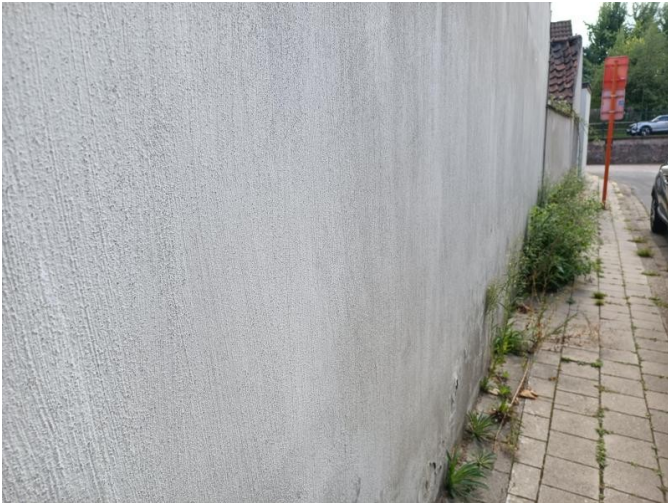
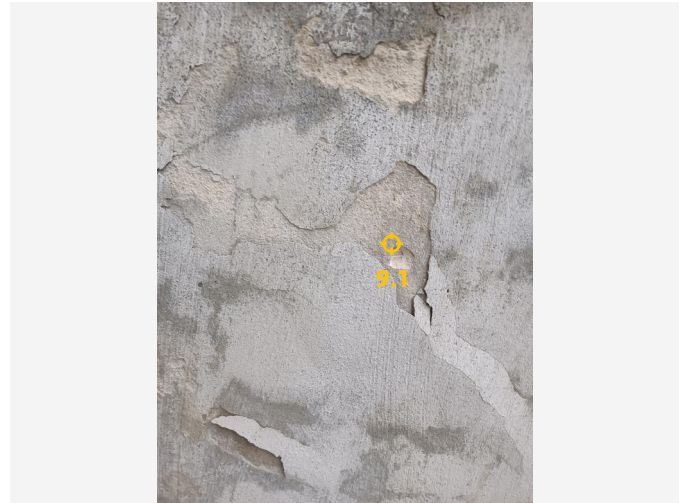
## Fiche 9: Cementering buiten (met staalname)

Geen asbest

| # | Type | Referentie | Resultaat |
|---|---|---|---|
| 9.1 | Mengmonster | cement buiten | Geen asbest |
