# Asbestinventarisatetest

Valleistraat 75, 9402 Ninove

Attestnummer : 20231220-000337.000

Uitgegeven op : 20.12.2023

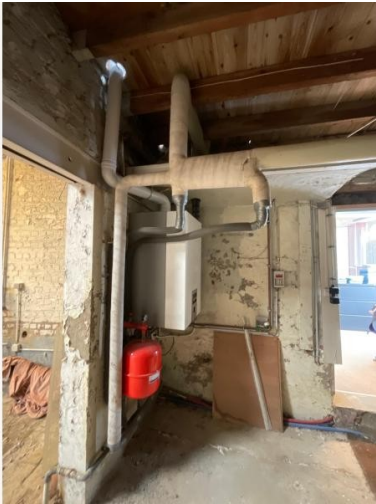
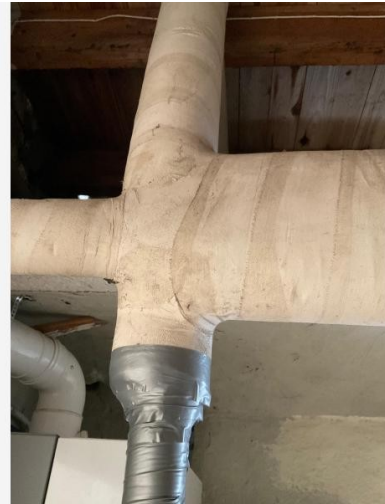
| Eindbeoordeling materiaalrisico | Hoog materiaalrisico en/of hoge kans op vezelvrijgave |

| Gebondenheid | Categorie 2: niet-hechtgebonden met matrix |
| Asbestsoort (vezeltype) | Amfibool aanwezig, uitgezonderd crocidoliet |
| Toestand van het materiaal | Matig beschadigd, matig verweerd |

| # | Type | Referentie | Resultaat |
|---|---|---|---|
| 1.1 | Mengmonster | Mm02 | Amosiet |

| Beschrijving | Buisisolatie stookruimte |

**Dringend verwijderen**

- Zorg voor een veilig beheer. Vermijd het beschadigen van het asbestmateriaal. Controleer de toestand jaarlijks op wijzigingen.

- Hermetische zone (erkend asbestverwijderaars)  
Vanwege de losgebonden asbest enkel te verwijderen door opgeleid personeel

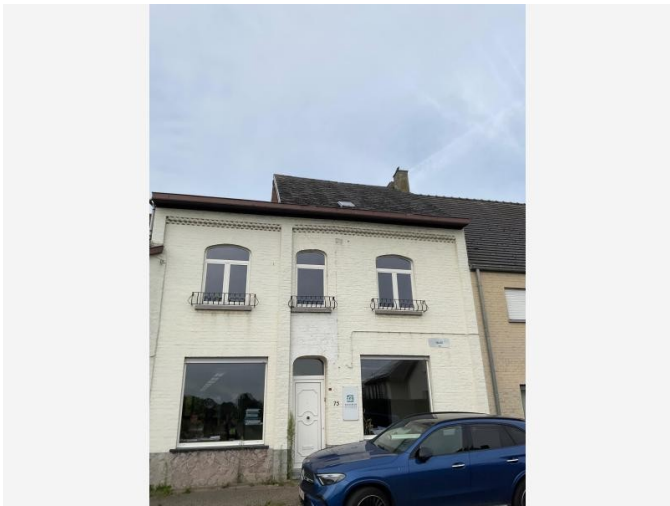
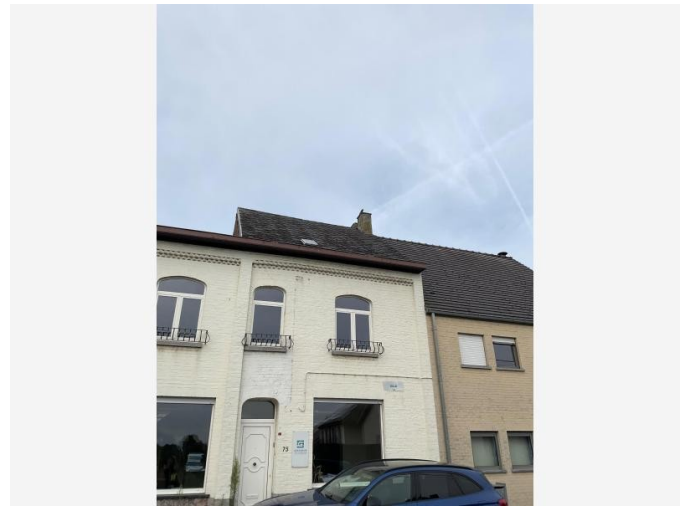
| Eindbeoordeling materiaalrisico | Hoog materiaalrisico en/of hoge kans op vezelvrijgave |

| Gebondenheid | Categorie 1: hechtgebonden in oorsprong |
| Asbestsoort (vezeltype) | Crocidoliet aanwezig |
| Toestand van het materiaal | Matig beschadigd, matig verweerd |

| Beschrijving | Leien dak |

**Dringend verwijderen**

- Zorg voor een veilig beheer. Vermijd het beschadigen van het asbestmateriaal. Controleer de toestand jaarlijks op wijzigingen.
- Verwijder dit asbestmateriaal zo snel mogelijk. Volg de toestand goed op.
- Hemelwater dat afspoelt van asbestcement daken of gevels kan asbestdeeltjes bevatten. Gebruik het enkel voor gesloten circuits (bv. spoelen toiletten). Reinig na het vervangen van het dak of de gevel de dakgoten en regenwaterput of -ton om asbesthoudend sediment of slib te verwijderen

- Eenvoudige handelingen: mag via doe-het-zelf of door werknemer(s) met opleidingsattest eenvoudige handelingen  
Asbest leien kunnen in een geheel verwijderd worden zonder breken en kappen

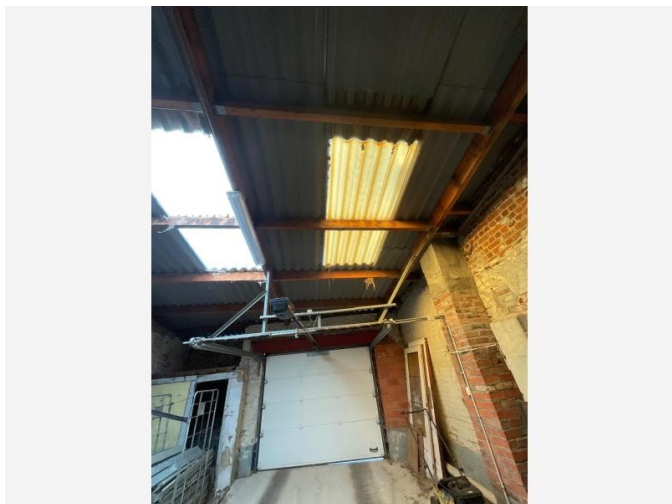
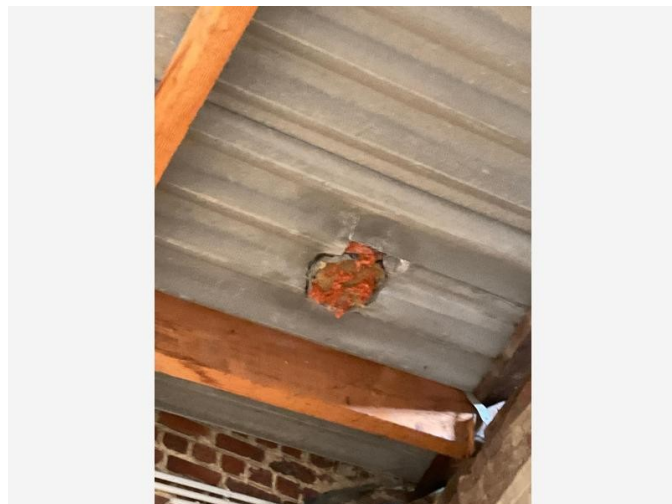
| Eindbeoordeling materiaalrisico | Hoog materiaalrisico en/of hoge kans op vezelvrijgave |

| Gebondenheid | Categorie 1: hechtgebonden in oorsprong |
| Asbestsoort (vezeltype) | Crocidoliet aanwezig |
| Toestand van het materiaal | Matig beschadigd, matig verweerd |

| Beschrijving | Golfplaten Dak |

**Dringend verwijderen**

- Zorg voor een veilig beheer. Vermijd het beschadigen van het asbestmateriaal. Controleer de toestand jaarlijks op wijzigingen.
- Verwijder dit asbestmateriaal zo snel mogelijk. Volg de toestand goed op.
- Hemelwater dat afspoelt van asbestcement daken of gevels kan asbestdeeltjes bevatten. Gebruik het enkel voor gesloten circuits (bv. spoelen toiletten). Reinig na het vervangen van het dak of de gevel de dakgoten en regenwaterput of -ton om asbesthoudend sediment of slib te verwijderen

- Eenvoudige handelingen: mag via doe-het-zelf of door werknemer(s) met opleidingsattest eenvoudige handelingen  
Asbest golfplaten zijn eenvoudig te verwijderen zonder breken en kappen

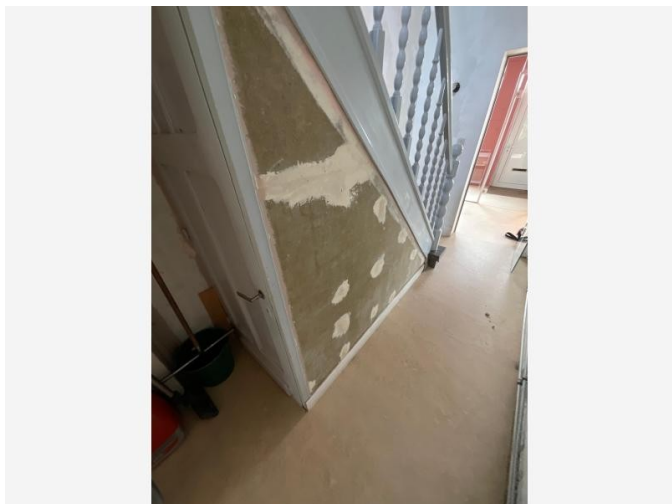
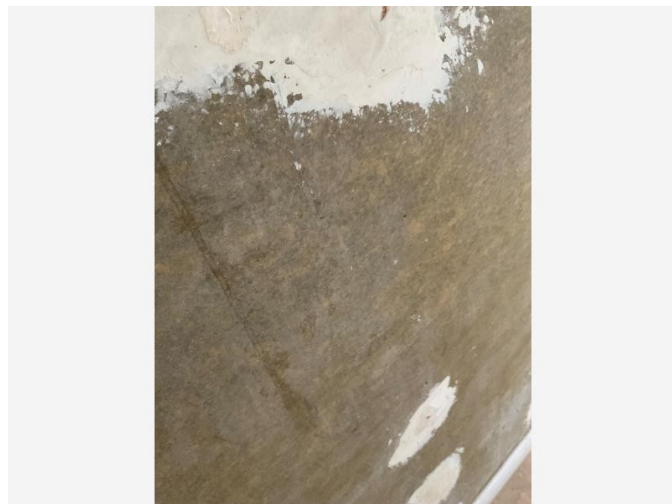
| Eindbeoordeling materiaalrisico | Verhoogd materiaalrisico en/of verhoogde kans op vezelvrijgave |

| Asbestsoort (vezeltype) | Crocidoliet aanwezig |
| Toestand van het materiaal | Licht beschadigd, licht verweerd. Intact materiaal type Pical – asbestboard of categorie III 'gebondenheid' |

| Beschrijving | Menuiserite plaat trapwand |

**Verwijderen**

- Zorg voor een veilig beheer. Vermijd het beschadigen van het asbestmateriaal. Controleer de toestand jaarlijks op wijzigingen.
- Verwijder dit asbestmateriaal zo snel mogelijk. Volg de toestand goed op.

- Eenvoudige handelingen: mag via doe-het-zelf of door werknemer(s) met opleidingsattest eenvoudige handelingen  
Menuiserie is eenvoudig te verwijderen zonder breken en kappen

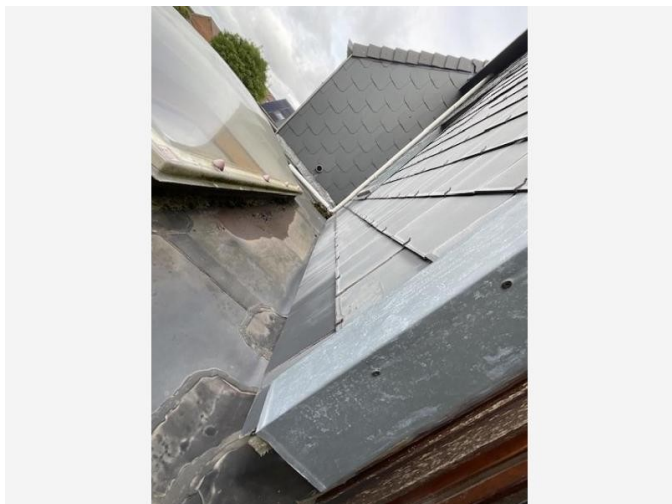
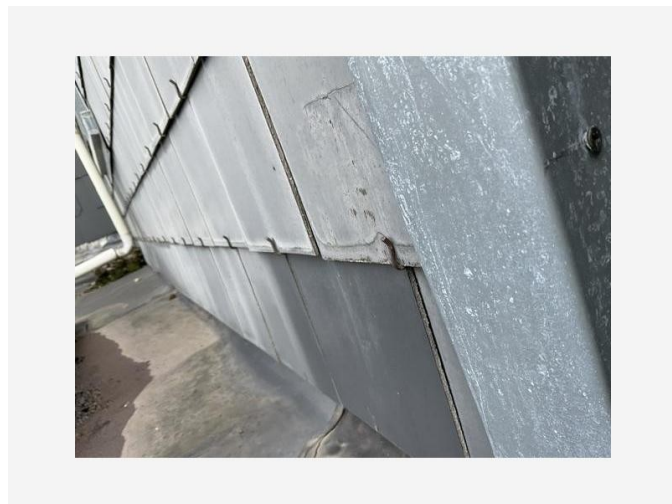
| Eindbeoordeling materiaalrisico | Verhoogd materiaalrisico en/of verhoogde kans op vezelvrijgave |

| Asbestsoort (vezeltype) | Crocidoliet aanwezig |
| Toestand van het materiaal | Matig beschadigd, matig verweerd |

| Beschrijving | Asbest leien gevel |

Verwijderen

- Zorg voor een veilig beheer. Vermijd het beschadigen van het asbestmateriaal. Controleer de toestand jaarlijks op wijzigingen.
- Hemelwater dat afspoelt van asbestcement daken of gevels kan asbestdeeltjes bevatten. Gebruik het enkel voor gesloten circuits (bv. spoelen toiletten). Reinig na het vervangen van het dak of de gevel de dakgoten en regenwaterput of -ton om asbesthoudend sediment of slib te verwijderen

- Eenvoudige handelingen: mag via doe-het-zelf of door werknemer(s) met opleidingsattest eenvoudige handelingen  
Asbest leien kunnen in een geheel verwijderd worden zonder breken en kappen

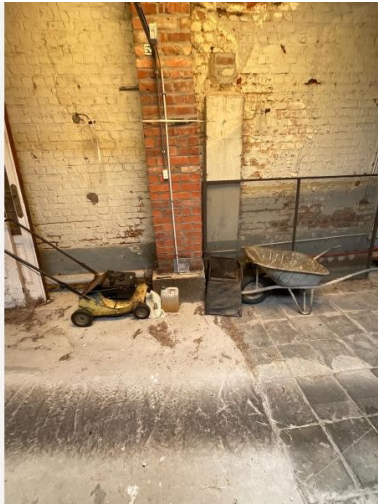
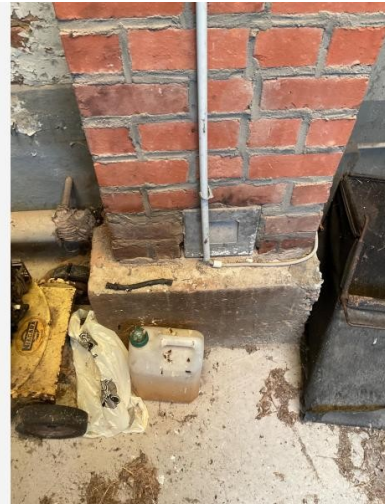
| Eindbeoordeling materiaalrisico | Verhoogd materiaalrisico en/of verhoogde kans op vezelvrijgave |

| Asbestsoort (vezeltype) | Crocidoliet aanwezig |
| Toestand van het materiaal | Licht beschadigd, licht verweerd. Intact materiaal type Pical – asbestboard of categorie III 'gebondenheid' |

| Beschrijving | Asbest cement luikje |

Verwijderen

- Zorg voor een veilig beheer. Vermijd het beschadigen van het asbestmateriaal. Controleer de toestand jaarlijks op wijzigingen.

- Eenvoudige handelingen: mag via doe-het-zelf of door werknemer(s) met opleidingsattest eenvoudige handelingen  
De toepassing is los

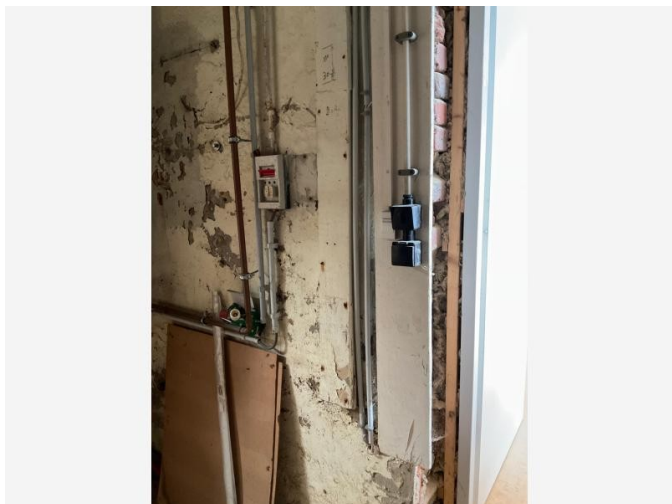
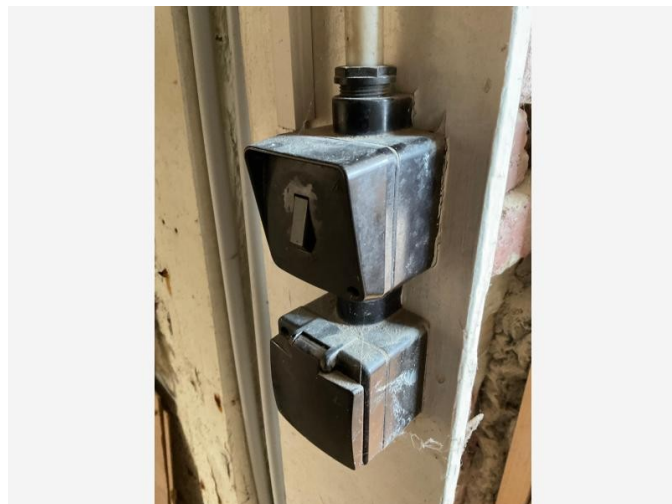
| Eindbeoordeling materiaalisico | Laag materiaalisico en/of verlaagde kans op vezelvrijgave |

| Toestand van het materiaal | Onbeschadigd, niet verweerd |

| Beschrijving | Bakeliet schakelaar en stopcontact |

Zorgvuldig beheren

- Zorg voor een veilig beheer. Vermijd het beschadigen van het asbestmateriaal. Controleer de toestand jaarlijks op wijzigingen.

- Eenvoudige handelingen: mag via doe-het-zelf of door werknemer(s) met opleidingsattest eenvoudige handelingen  
Bakeliet schakelaar en stopcontact zijn eenvoudig te verwijderen zonder breken en kappen

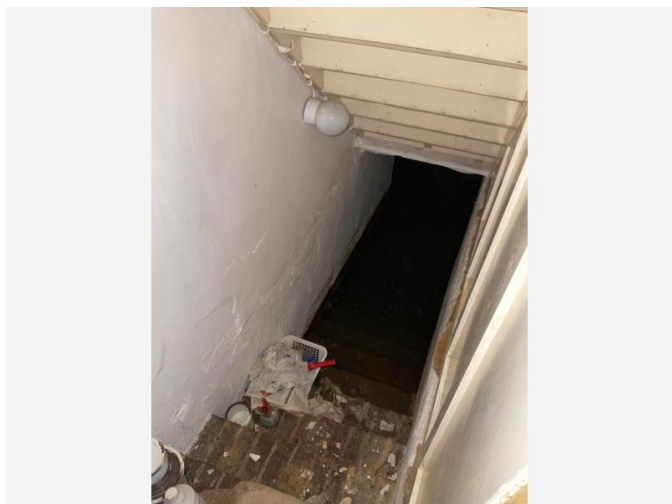
*Situeringfoto*

**Reden:** Het onderzoek kan niet uitgevoerd worden binnen de bepalingen van de Welzijnswet

**Uitleg van de asbestdeskundige:** Kelder onder water 1m

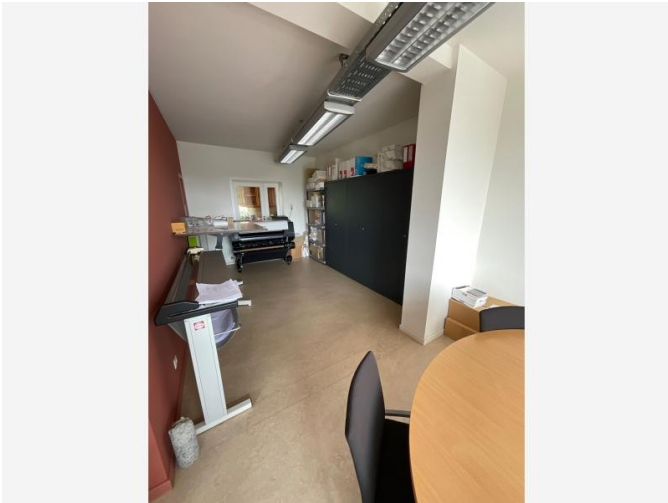
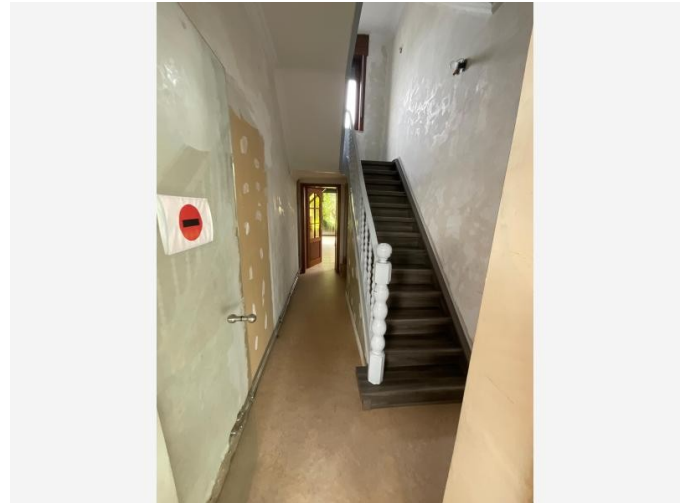
Geen asbest

| # | Type | Referentie | Resultaat |
|---|---|---|---|
| 9.1 | Mengmonster | Mm01 | Geen asbest |

| Beschrijving | Pleisterwerk wanden |
