Asbestinventarisatetest

August Marcelstraat 1/21, 9300 Aalst

Attestnummer : **20241011-000346.000**

Uitgegeven op : **11.10.2024**

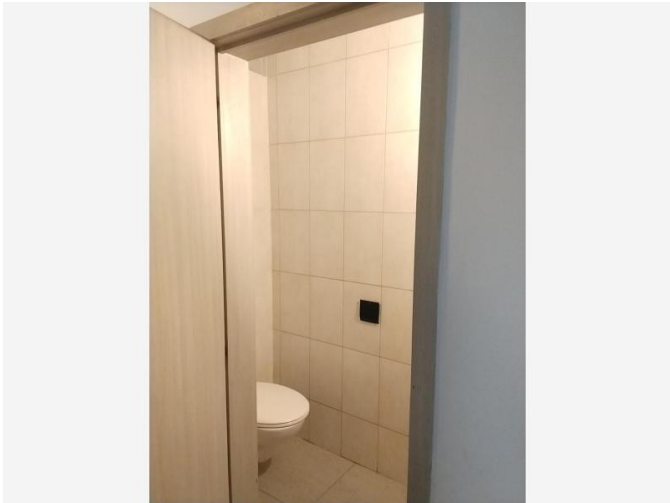
Het toilet is volledig betegeld de tegels zijn niet asbestverdacht, onderliggende lagen kunnen nog steeds asbest bevatten.

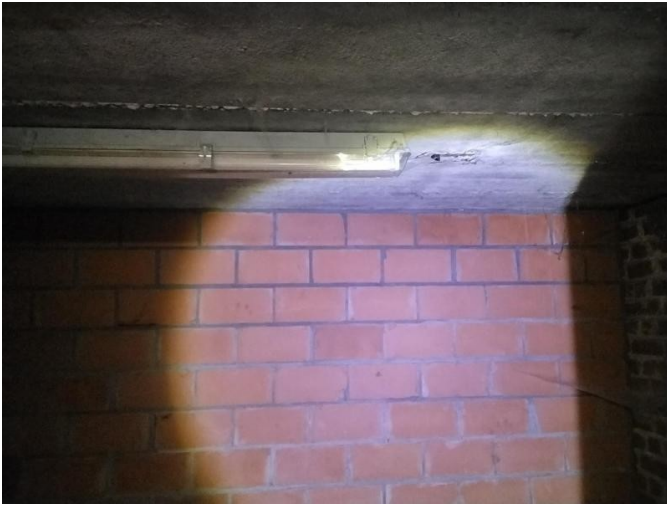
In de kelder die bij het appartement hoort waren geen asbestverdachte materialen te bespeuren. De muren en plafond zijn kaal.

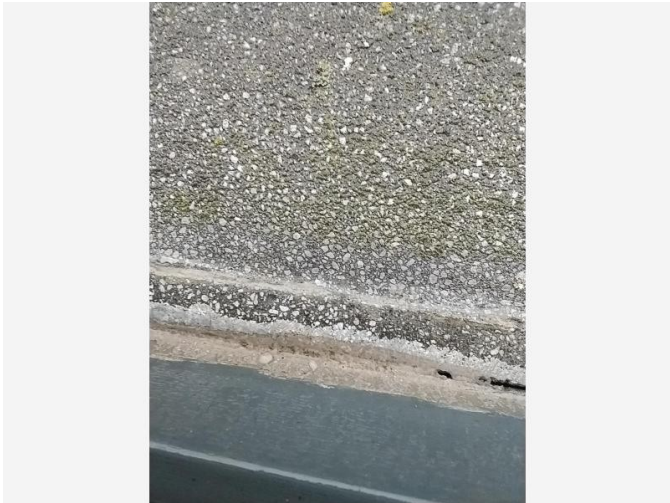
De voegen van de ramen zijn dicht gekit met siliconenkit, deze zijn niet asbestverdacht.

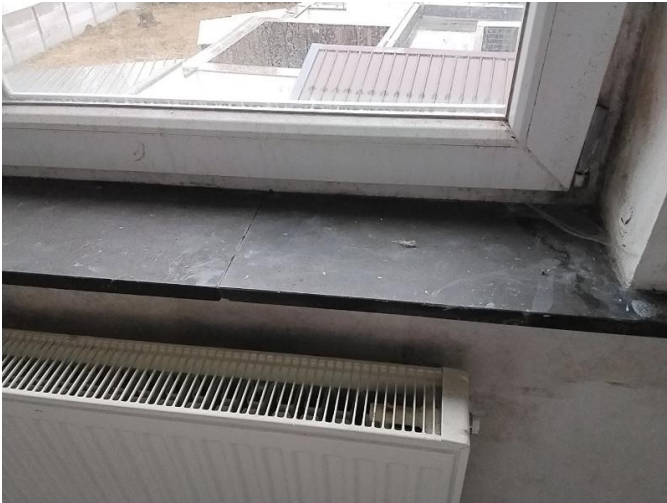
De venstertabletten zijn vervaardigd uit natuursteen. Onderliggende lagen kunnen nog steeds asbest bevatten.

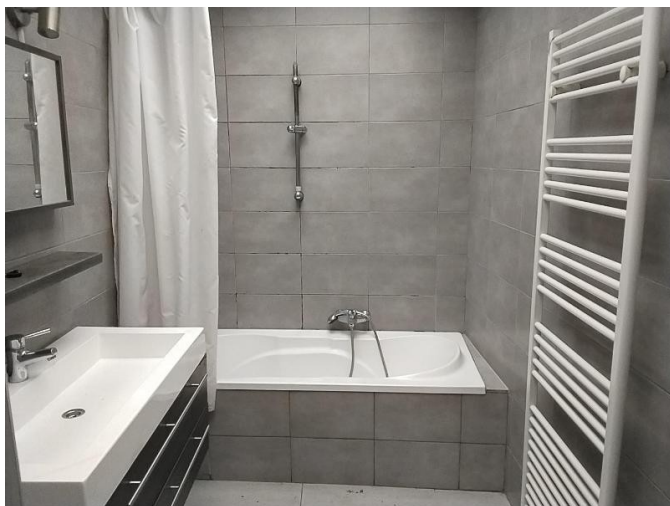
De badkamer is volledig betegeld onderliggende lagen kunnen eventueel nog steeds asbest bevatten.

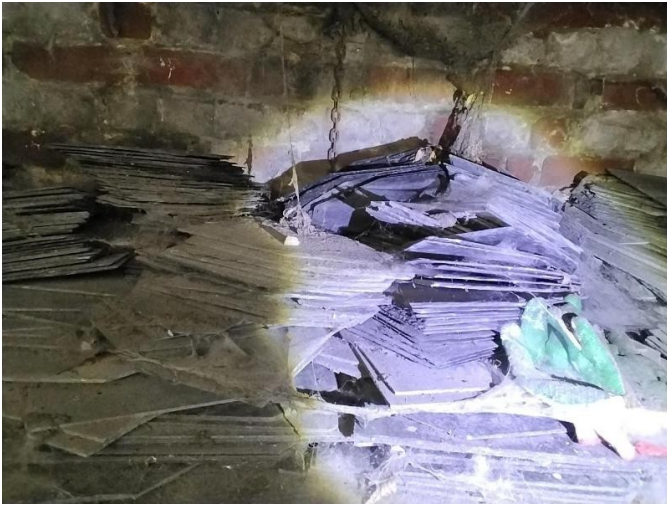
In de gemeenschappelijke kelder ligt een restvoorraad leien deze bevatten mogelijk asbest.

Identificatiemethode	Redelijk vermoeden
Primaire drager	Fundering-draagstructuur (horizontaal, verticaal)
(Asbest)materiaal	Dak- en gevelbekleding - Lei, shingle
Bindmiddel	Cement
Gebondenheid bindmiddel	Hecht

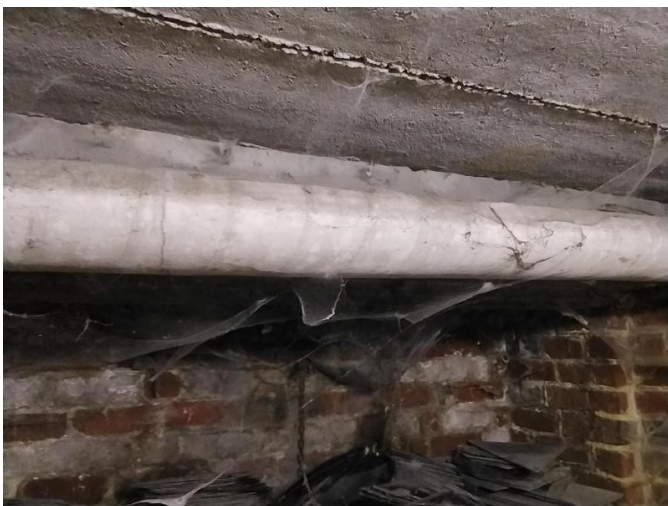
In de gemeenschappelijke kelder bevindt zich verdachte leidingisolatie verder onderzoek is hierbij aangeraden.

Identificatiemethode	Redelijk vermoeden
Primaire drager	Sanitaire infrastructuur en uitrusting (toe- en afvoer)
(Asbest)materiaal	In-situ afwerkingslagen - Bevlokkings (spuitasbest), brandstop
Bindmiddel	Weinig of geen bindmiddel (textiel, bevlokkings, ...)
Gebondenheid bindmiddel	Niet-hechtgebonden

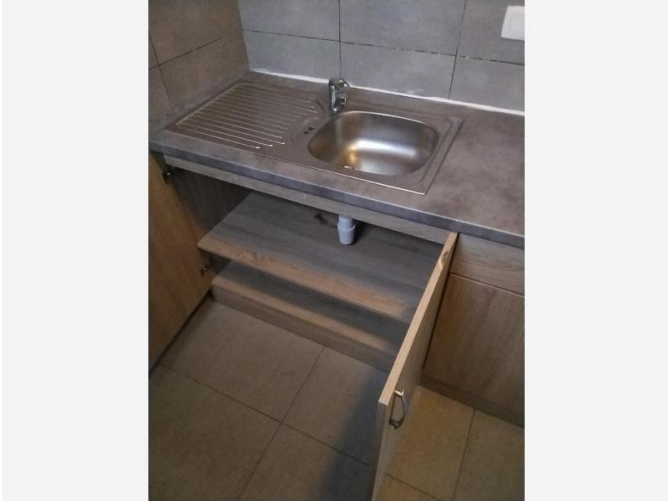
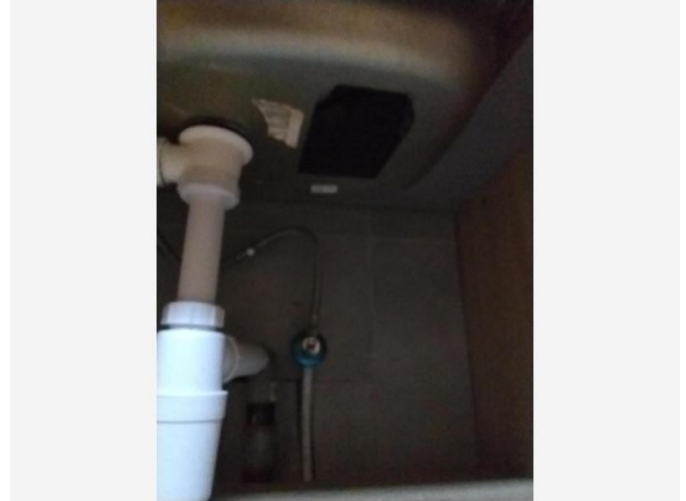
Fiche 8: Bitumen wasbak keuken

Geen asbest

#	Type	Referentie	Resultaat
8.1	Puntmonster	Staal 3 bitumen wasbak	Geen asbest

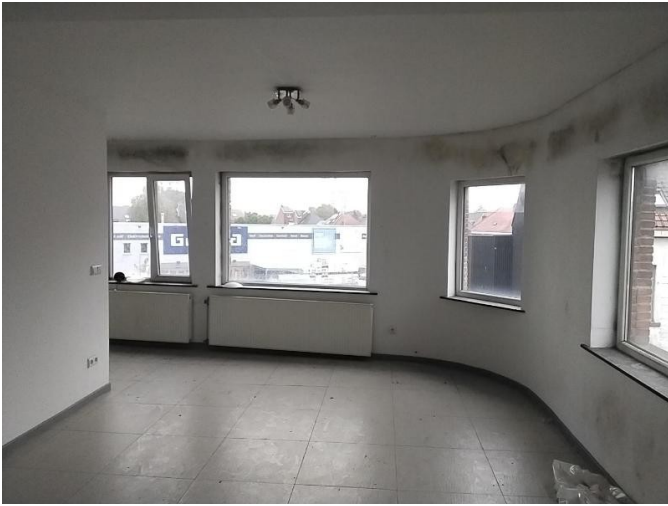
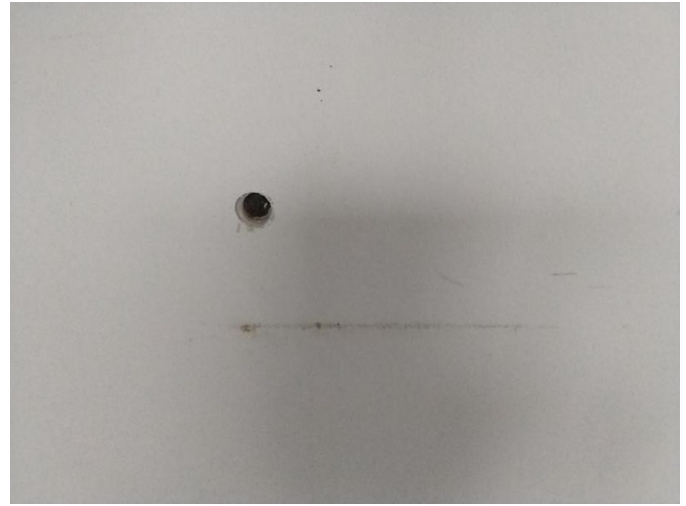
Fiche 9: Pleisterwerk muren

Geen asbest

#	Type	Referentie	Resultaat
9.1	Mengmonster	Staal 1 pleisterwerk	Geen asbest

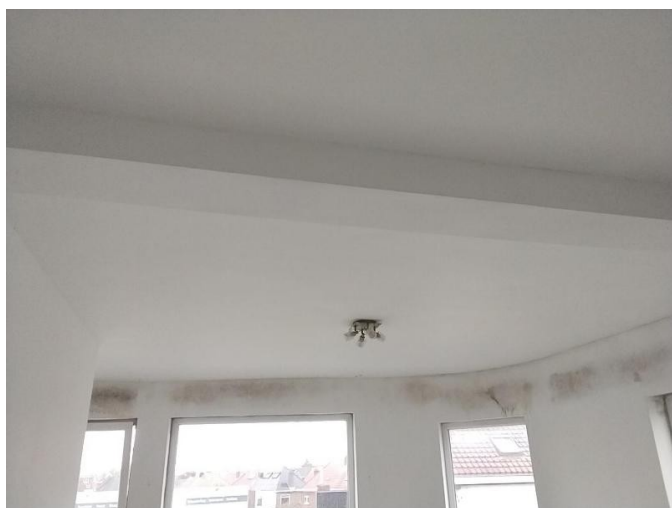
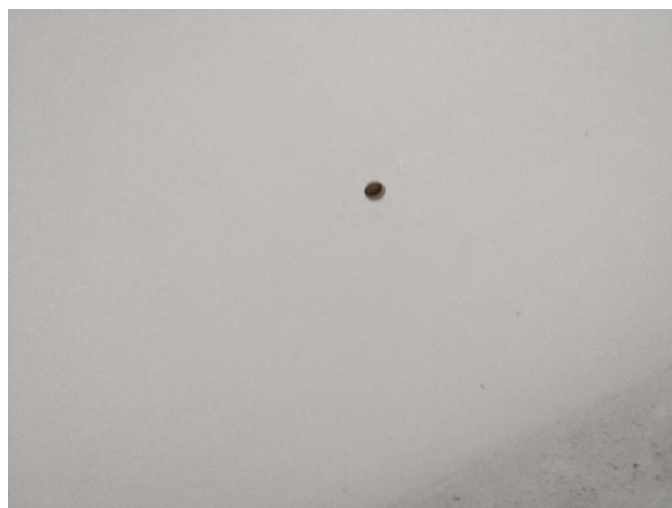
Fiche 10: Pleisterwerk plafond

Geen asbest

#	Type	Referentie	Resultaat
10.1	Mengmonster	Staal 2 pleisterwerk plafond	Geen asbest
