Asbestinventarisatietest

Italiëlei 147, 2000 Antwerpen
Gemeenschappelijke delen

Attestnummer : 20260329-000007.000

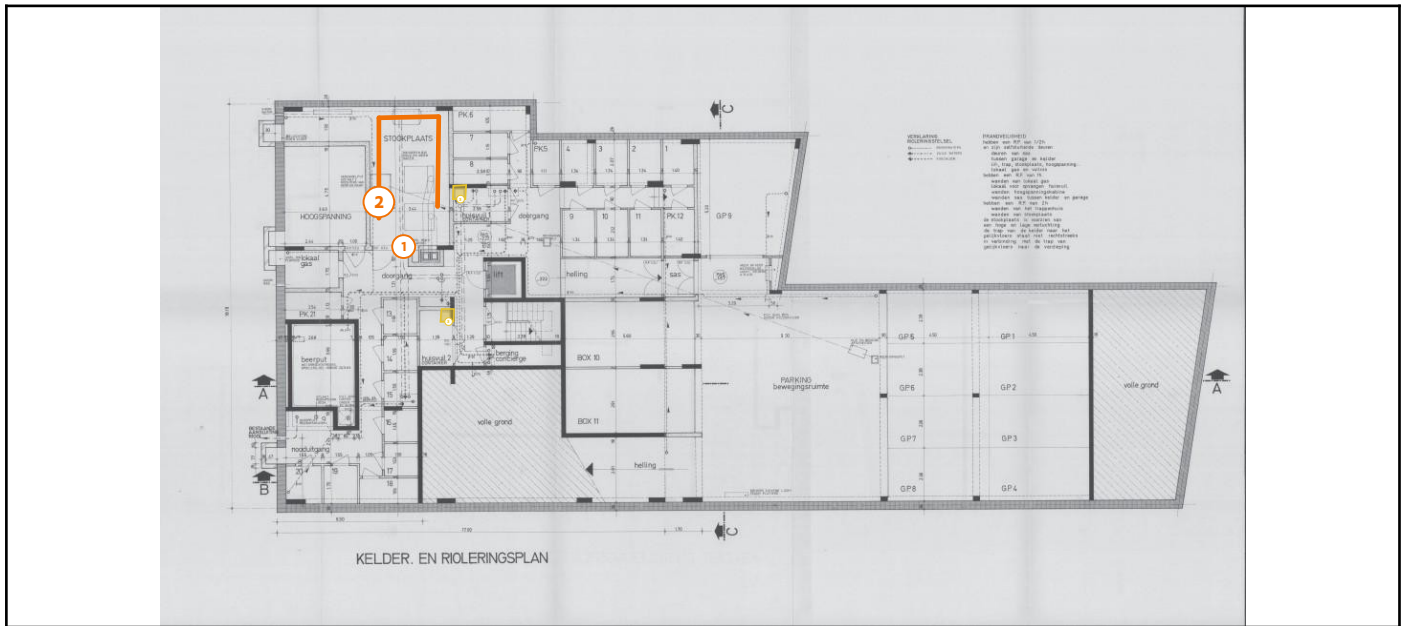
Plan 1.1: Kelderverdieping

Beschrijving	Type	Actie
1. Buis is asbestcement	Asbestmateriaal	Verwijderen
2. stookketel	Asbestmateriaal	Verwijderen
3. Vuilschacht	Asbestmateriaal	Zorgvuldig beheren

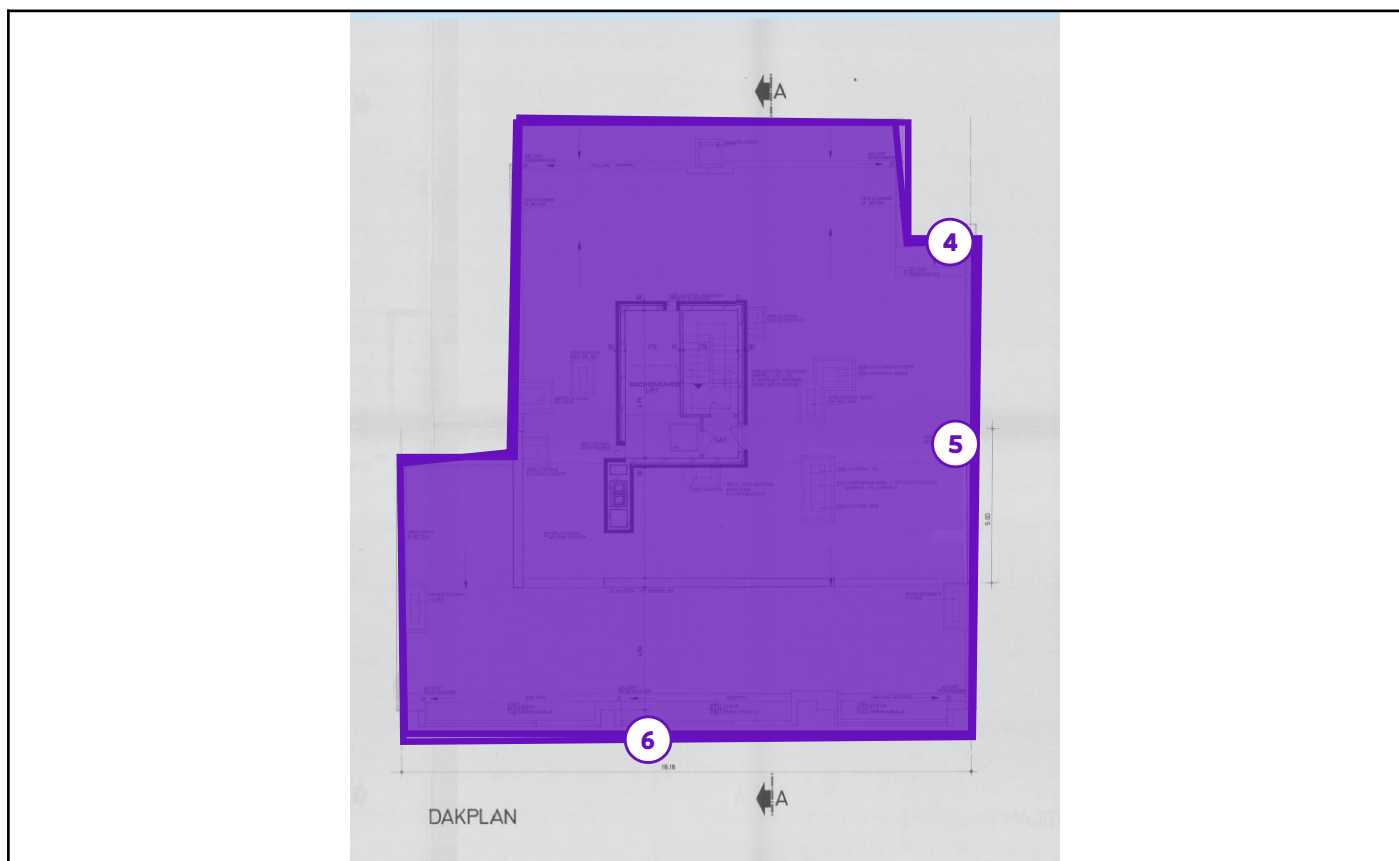
Plan 1.11: Dakverdieping

Beschrijving	Type	Actie
4. Dakbedekking	Beperking	-
5. Rookgaskanalen	Beperking	-
6. Materialen onder de dakbedekking	Beperking	-

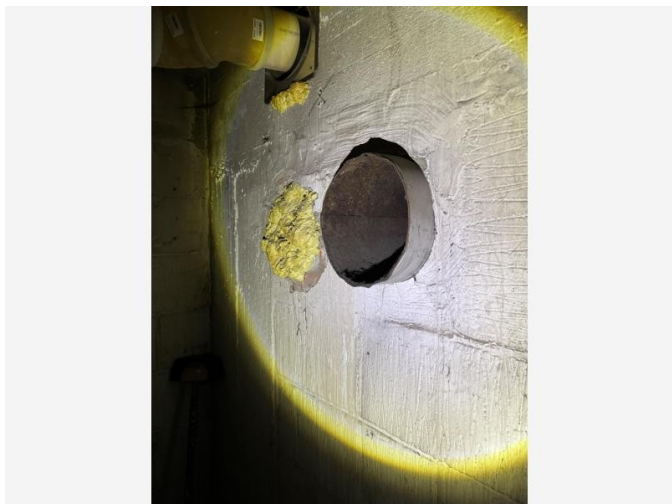
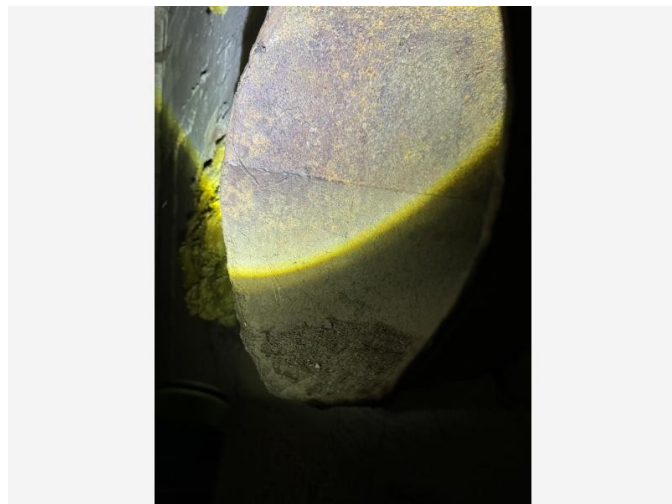
Het asbestmateriaal valt onder de mijlpaal van 2040.

Eindbeoordeling materiaalrisico	Verhoogd materiaalrisico en/of verhoogde kans op vezelvrijgave
Opmerking	Is afgesneden. Verder in ok staat.

Gebondenheid	Categorie 1: hechtgebonden in oorsprong
Asbestsoort (vezeltype)	Crocidoliet aanwezig
Asbestconcentratie	Laag (< 50%)
Afschermingsgraad van het gehele materiaal	Geheel of deels vrij aan de binnenlucht, maar geen contact met binnenluchtstromen
Toestand van het materiaal	Licht beschadigd, licht verweerd. Intacte calciumsilicaatplaat of materiaal met categorie 3-gebondenheid

Beschrijving	Buis is asbestcement
Omgeving	Binnen
Primaire drager	HVAC infrastructuur en uitrusting
Asbestmateriaal	Buis, koker, leiding, pijp, doorvoer
Bindmiddel van asbestmateriaal	Cement
Gebondenheid op basis van bindmiddel	Hecht
Hoeveelheid (lengte - omtrek - dikte - aantal)	<ul style="list-style-type: none">• 1,00 m - 0,30 cm - 0,19 cm - 1 stuk
Totaal volume	< 0,001 m ³
Eenvoudig bereikbaar	Ja
Bevestigingswijze	<ul style="list-style-type: none">• Geklemd
Identificatiemethode	<p>De asbestdeskundige beoordeelt het materiaal als asbestverdacht en dus asbesthoudend, en dit zonder monstername.</p> <p>Motivatie: De monstername brengt andere schade aan dan schade die inherent is aan de monstername.</p>
Destructieve handeling voor identificatie	Nee
Opmerking	In het CV lokaal is een buis zichtbaar die is afgezaagd en die duidelijk uit asbestcement bestaat.

Verwijderen

- Zorg voor een veilig beheer. Vermijd het beschadigen van het asbestmateriaal. Controleer de toestand jaarlijks op wijzigingen.

- Eenvoudige handelingen: enkel door erkend asbestverwijderaar
Indien de buis zonder beschadiging in zijn geheel kan verwijderd worden, kan dit door een erkend asbestverwijderaar verwijderd worden.

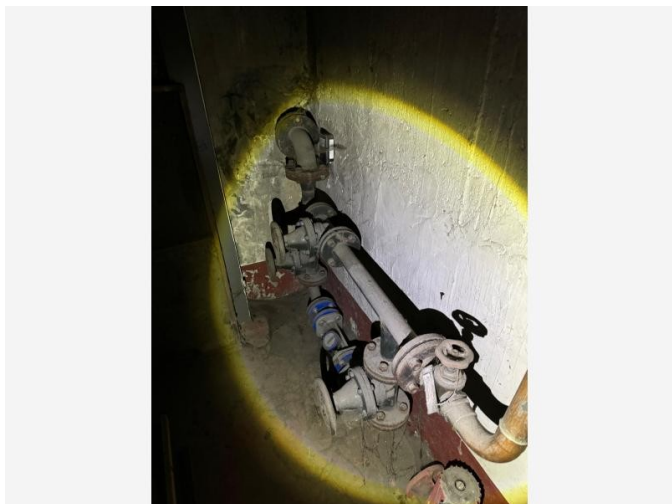
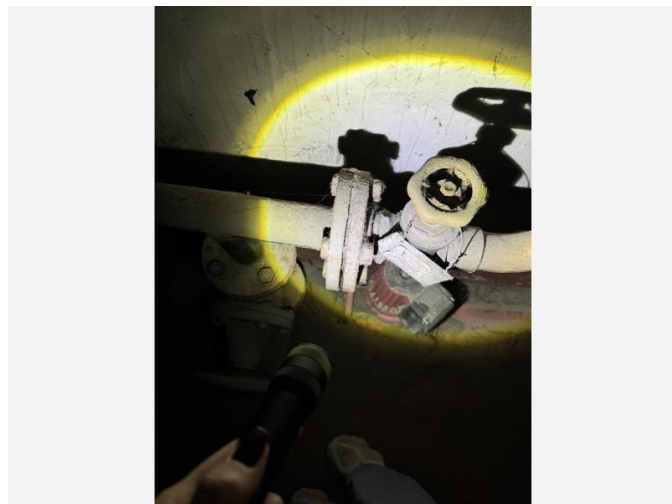
Het asbestmateriaal valt onder de mijlpaal van 2034.

Eindbeoordeling materiaalrisico	Verhoogd materiaalrisico en/of verhoogde kans op vezelvrijgave
---------------------------------	--

Gebondenheid	Categorie 2: niet-hechtgebonden met matrix
Asbestsoort (vezeltype)	Alleen chrysotiel aanwezig
Asbestconcentratie	Hoog ($\geq 50\%$)
Afschermingsgraad van het gehele materiaal	Geheel of deels vrij aan de binnenlucht, maar geen contact met binnenluchtstromen
Toestand van het materiaal	Licht beschadigd, licht verweerd. Intacte calciumsilicaatplaat of materiaal met categorie 3-gebondenheid

Beschrijving	stookketel
Omgeving	Binnen
Primaire drager	HVAC infrastructuur en uitrusting
Asbestmateriaal	Pakking, dichting
Bindmiddel van asbestmateriaal	Karton - papier - viltachtig
Gebondenheid op basis van bindmiddel	Niet-hechtgebonden
Hoeveelheid (gewicht - aantal)	<ul style="list-style-type: none">• 0,10 kg - 9 stuks
Totaal gewicht	0,90 kg
Eenvoudig bereikbaar	Ja
Bevestigingswijze	<ul style="list-style-type: none">• Geklemd
Identificatiemethode	<p>De asbestdeskundige beoordeelt het materiaal als asbestverdacht en dus asbesthoudend, en dit zonder monstername.</p> <p>Motivatie: De monstername brengt andere schade aan dan schade die inherent is aan de monstername.</p>
Destructieve handeling voor identificatie	Nee
Opmerking	In het CV lokaal zijn er vernieuwingen geweest aan de ketel. Er zijn wel nog wat oude flenzen waar asbestverdachte pakkingen tussen zitten.

Verwijderen

- Zorg voor een veilig beheer. Vermijd het beschadigen van het asbestmateriaal. Controleer de toestand jaarlijks op wijzigingen.

- Hermetische zone (erkend asbestverwijderaar)
Indien de pakkingen in zijn geheel loskomen zonder beschadiging, kan dit ook door een erkend asbestverwijderaar.

Indien dit niet mogelijk is, is hermetische zone verplicht met de daarbij horende beschermingsmiddelen (halfgelaatsmasker, beschermingspak, handschoenen)

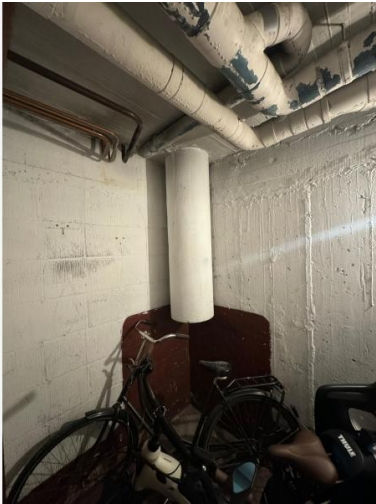
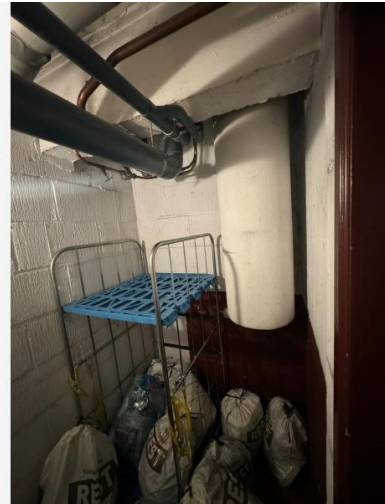
Het asbestmateriaal valt onder de mijlpaal van 2040.

Eindbeoordeling materiaalrisico	Laag materiaalrisico en/of verlaagde kans op vezelvrijgave
---------------------------------	--

Gebondenheid	Categorie 1: hechtgebonden in oorsprong
Asbestsoort (vezeltype)	Crocidoliet aanwezig
Asbestconcentratie	Laag (< 50%)
Afschermingsgraad van het gehele materiaal	Geheel of deels vrij aan de binnenlucht, maar geen contact met binnenluchtstromen
Toestand van het materiaal	Onbeschadigd, niet verweerd

Beschrijving	Vuilschacht
Omgeving	Binnen
Primaire drager	Schacht-koker (technisch)
Asbestmateriaal	Buis, koker, leiding, pijp, doorvoer
Bindmiddel van asbestmateriaal	Cement
Gebondenheid op basis van bindmiddel	Hecht
Hoeveelheid (lengte - omtrek - dikte - aantal)	<ul style="list-style-type: none">• 25,00 m - 0,80 cm - 0,29 cm - 1 stuk
Totaal volume	< 0,001 m ³
Eenvoudig bereikbaar	Ja
Bevestigingswijze	<ul style="list-style-type: none">• Geklemd
Identificatiemethode	<p>De asbestdeskundige beoordeelt het materiaal als asbestverdacht en dus asbesthoudend, en dit zonder monstername.</p> <p>Motivatie: De monstername brengt andere schade aan dan schade die inherent is aan de monstername.</p>
Destructieve handeling voor identificatie	Nee

Zorgvuldig beheren

- Zorg voor een veilig beheer. Vermijd het beschadigen van het asbestmateriaal. Controleer de toestand jaarlijks op wijzigingen.

- Eenvoudige handelingen: enkel door erkend asbestverwijderaar
De vuilschacht kan best afgedekt en ingesloten worden. Het is een heel intensief werk om deze volledig uit te schacht te gaan losbreken. Hier is er sprake van veel vezelvrijgave en dan zal al moeten overgegaan worden tot verwijderingsmethodiek van de hermetische zone.

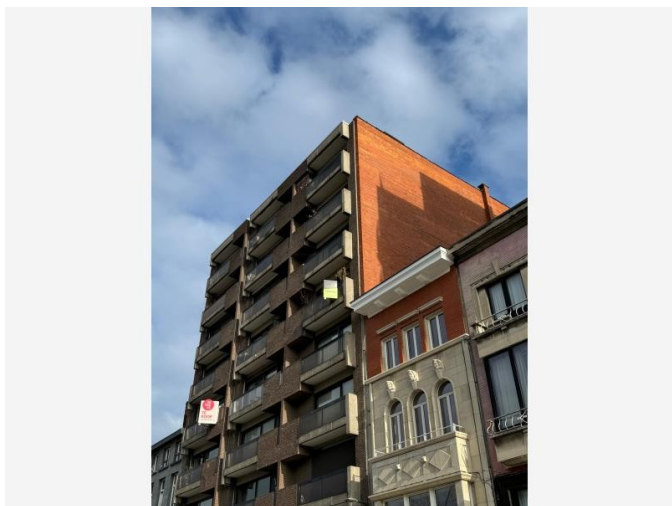
Tijdelijke beperking

Reden: Het te onderzoeken materiaal situeert zich hoger dan 3,50 m te rekenen vanaf een veilige ondergrond

Uitleg van de asbestdeskundige: Het dak kon niet onderzocht worden wegens een beperking door hoogte. Het dak is niet toegankelijk.

Er is roofing aanwezig. In deze roofing kunnen asbesthoudende materialen zitten, maar dit kan niet worden getest.

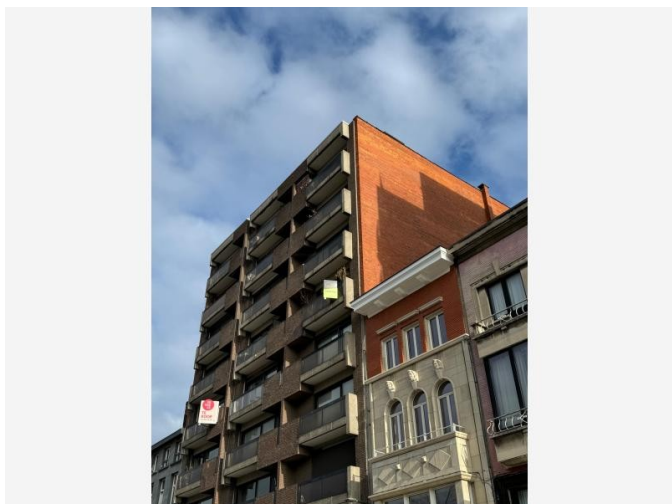
Tijdelijke beperking

Reden: Het te onderzoeken materiaal situeert zich hoger dan 3,50 m te rekenen vanaf een veilige ondergrond

Uitleg van de asbestdeskundige: Er zijn rookgaskanalen zichtbaar met een uitgang via het dak. Wegens hoogte en niet toegankelijk van het dak, kan dit niet onderzocht worden.

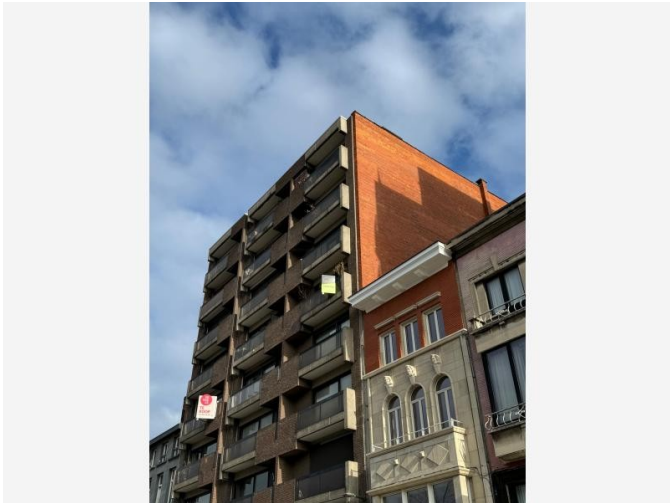
Tijdelijke beperking

Reden: Het te onderzoeken materiaal situeert zich hoger dan 3,50 m te rekenen vanaf een veilige ondergrond

Uitleg van de asbestdeskundige: Het dak kon niet onderzocht worden wegens een beperking door hoogte. Het dak is niet toegankelijk.

Het is mogelijk dat er onder de roofing een vezelplaat in asbestcement aanwezig is. Dit kan ook niet onderzocht worden wegens schade aan roofing wat lekkages tot gevolg geeft.

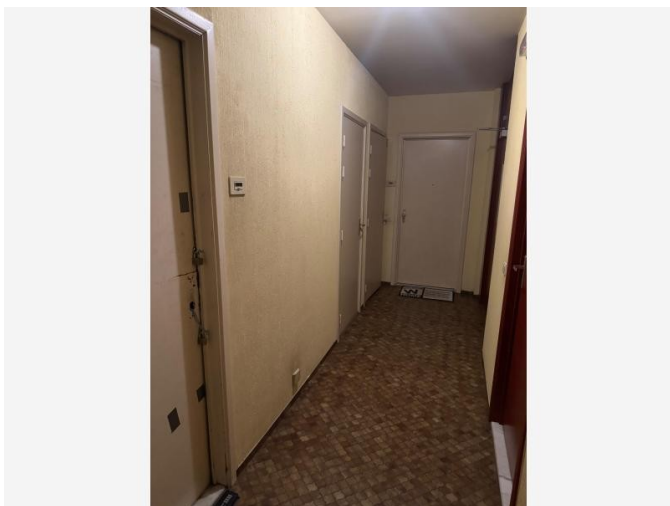
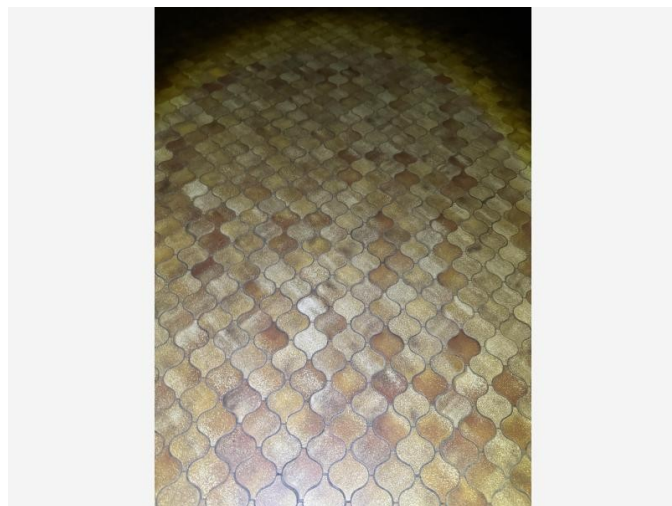
Er is een vloer aanwezig in elke inkomhal die het motief heeft van een asbesthoudende vinylvloer. Deze vloer is een stenen vloer en niet uit vinyl. Dit maakt dat de vloer zelf niet asbestverdacht is. Het is wel mogelijk dat er eventueel asbesthoudende lijm is gebruikt, maar dit kon op geen enkele plaats gecontroleerd worden.

Basis voor advies	De asbestdeskundige beoordeelt het materiaal als niet-asbestverdacht.
--------------------------	---

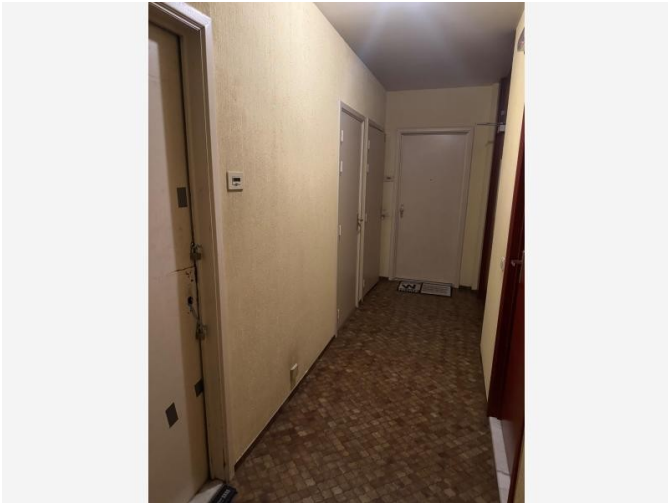
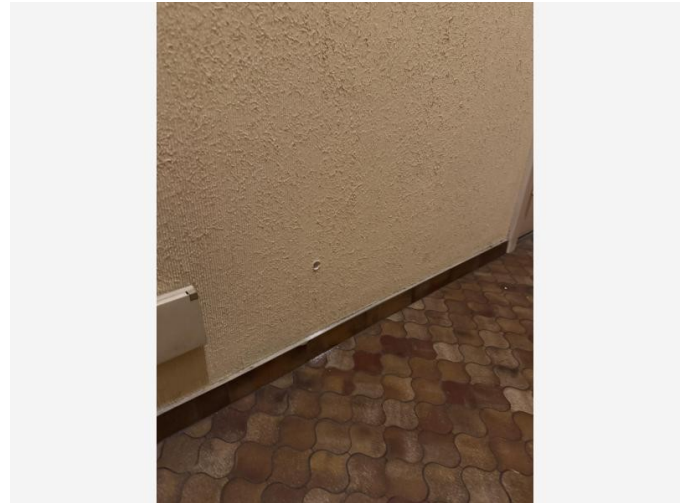
Fiche 8: Pleister traphal

Geen asbest

#	Type	Referentie	Resultaat
8.1	Mengmonster	MM01	Geen asbest

Beschrijving	Pleister traphal
Omgeving	Binnen
Primaire drager	Binnenwand
Bindmiddel van materiaal	Gips - kalk
Gebondenheid op basis van bindmiddel	Niet-hechtgebonden
Hoeveelheid (oppervlakte - dikte - aantal)	• 250,00 m ² - 1,00 cm - 1 stuk
Totaal volume	2,50 m ³
Identificatiemethode	Een monstername door de asbestdeskundige met laboanalyse door een asbestlabo.
Destructieve handeling voor identificatie	Nee
Opmerking	Er was geen pleister op te merken onder de trap.
