# Asbestinventarisat attest

Olmenweg 23, 3970 Leopoldsburg

Attestnummer : 20260617-000403.000

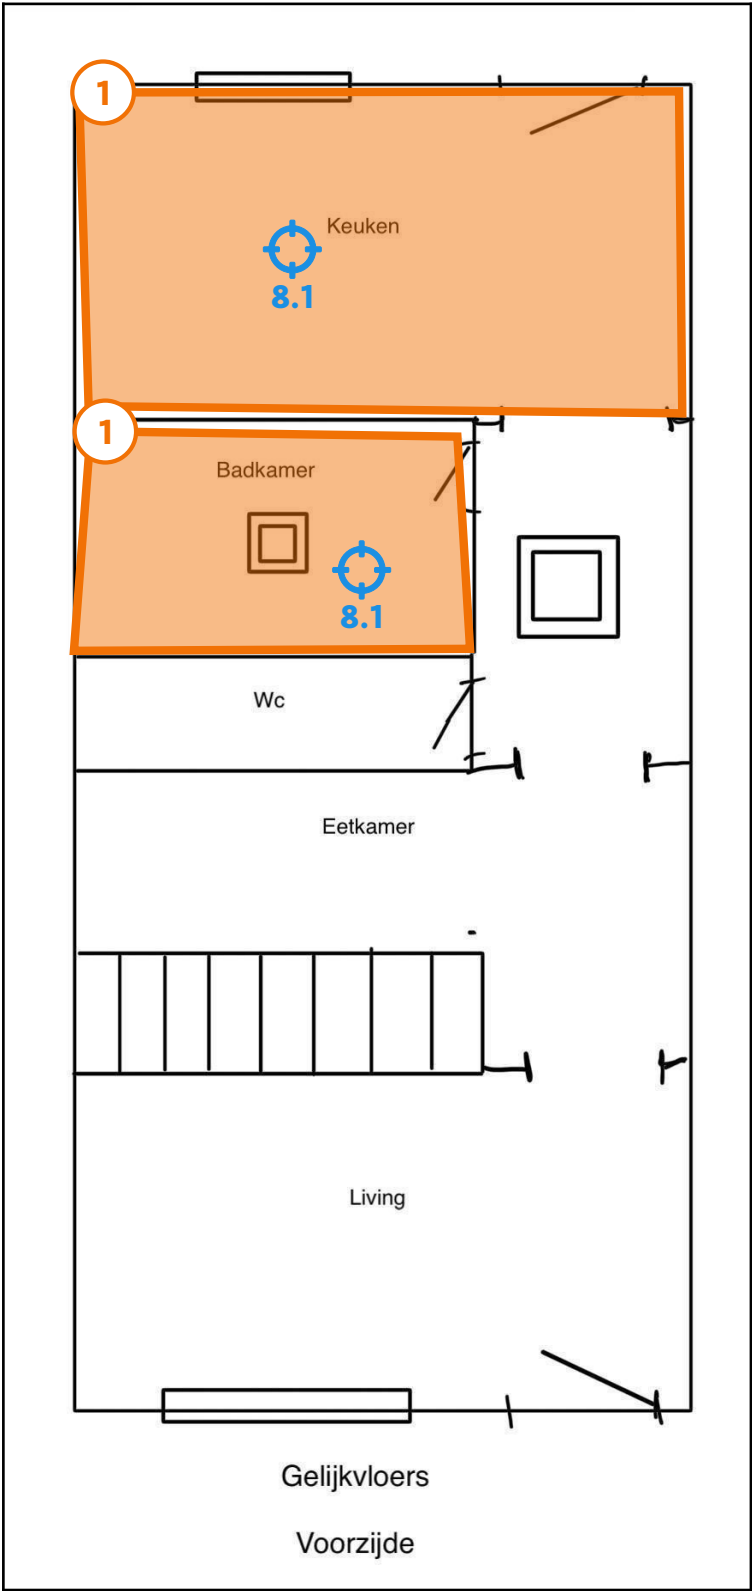
# Plan 1.6: Gelijkvloers

| 1. dakbedekking - golfplaten | Asbestmateriaal | <a href="#">Verwijderen</a> |

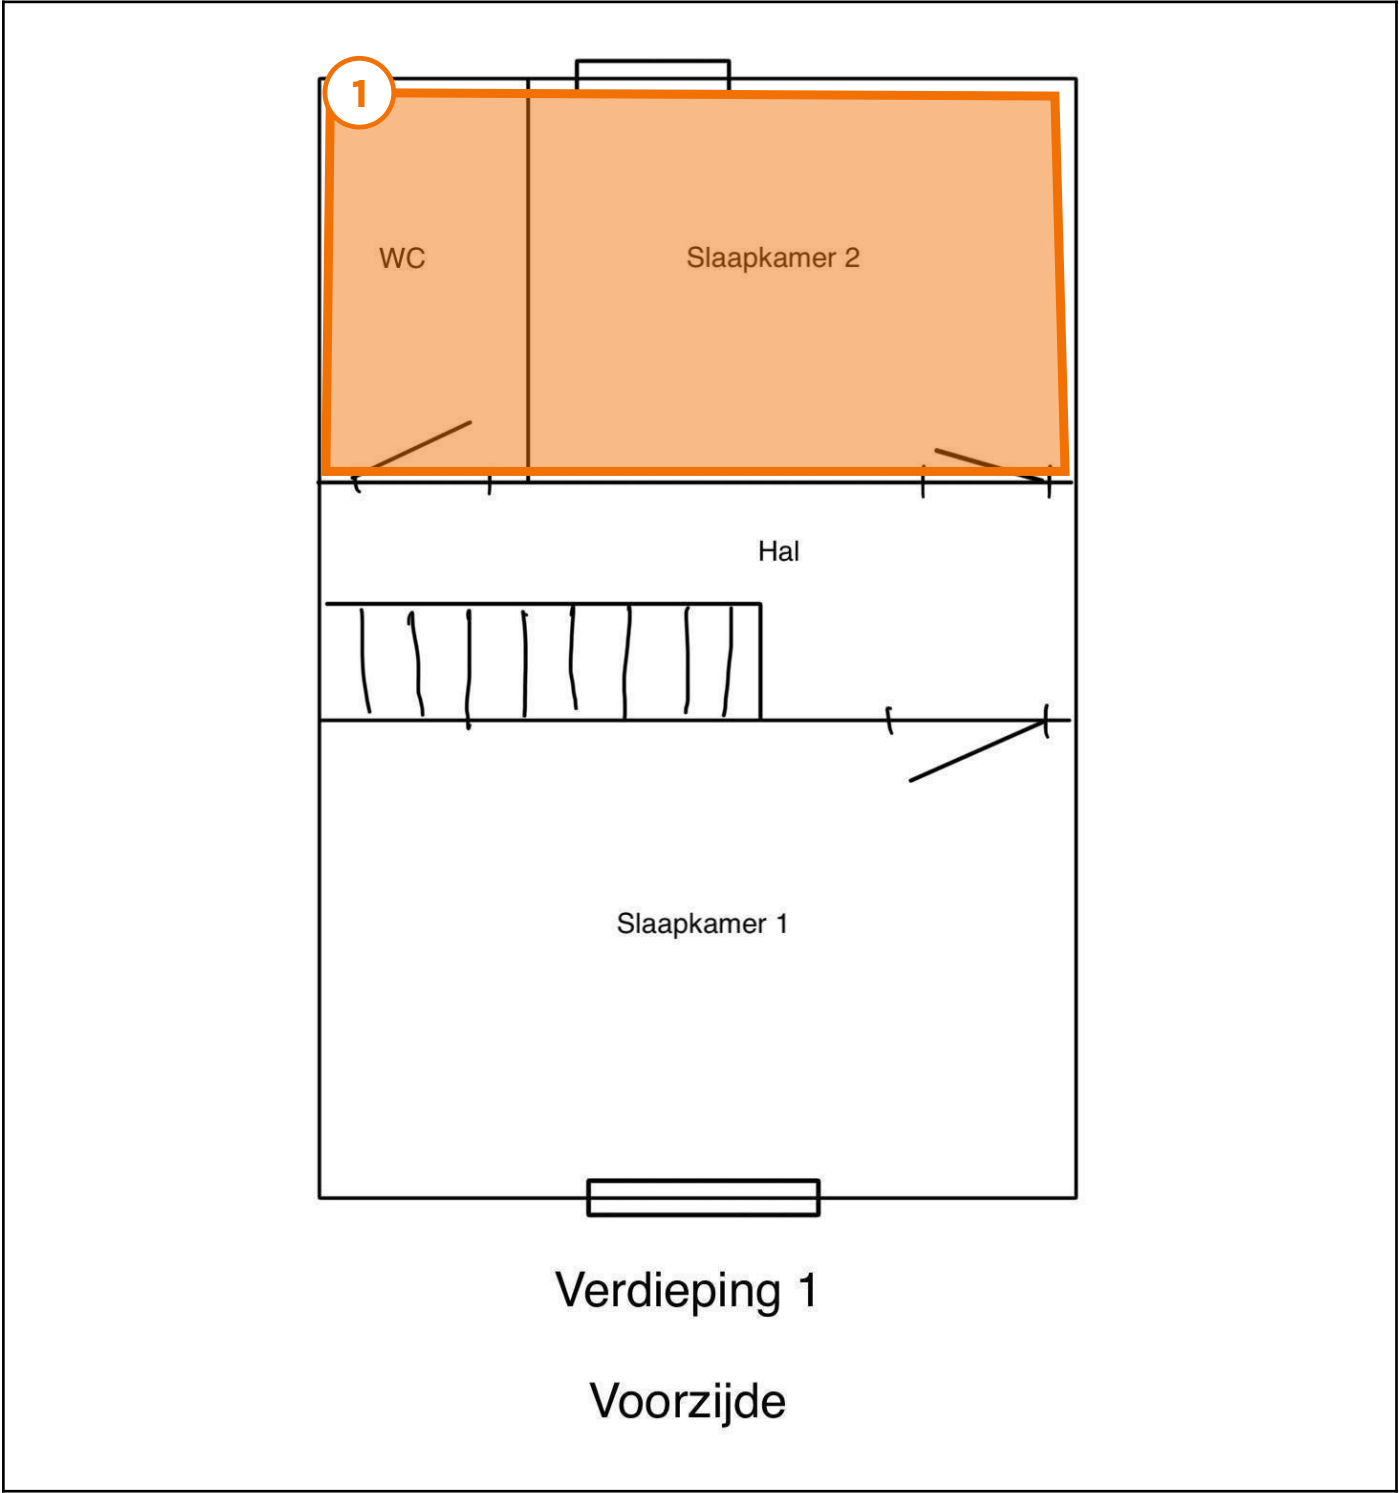
# Plan 1.11: Verdieping 1

| Beschrijving | Type | Actie |
|---|---|---|
| 1. dakbedekking - golfplaten | Asbestmateriaal | Verwijderen |

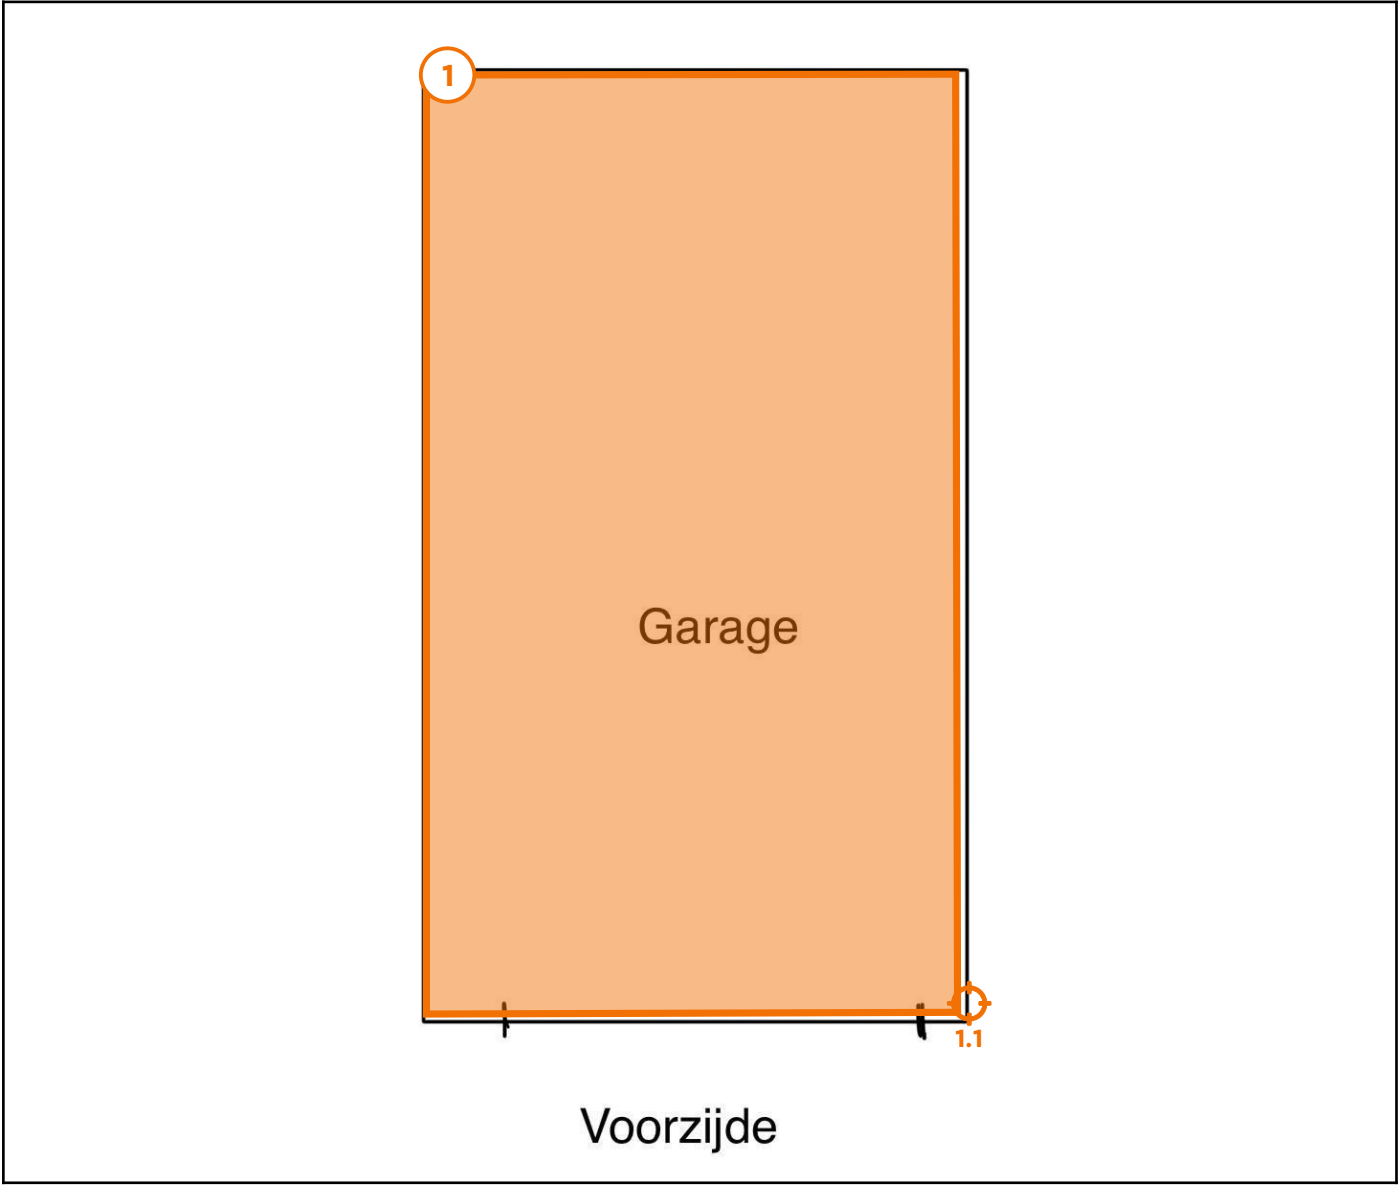
## Plan 2.2: Garage

| Beschrijving | Type | Actie |
|---|---|---|
| 1. dakbedekking - golfplaten | Asbestmateriaal | Verwijderen |
| 1.1 Code: M04 | Puntmonster | - |

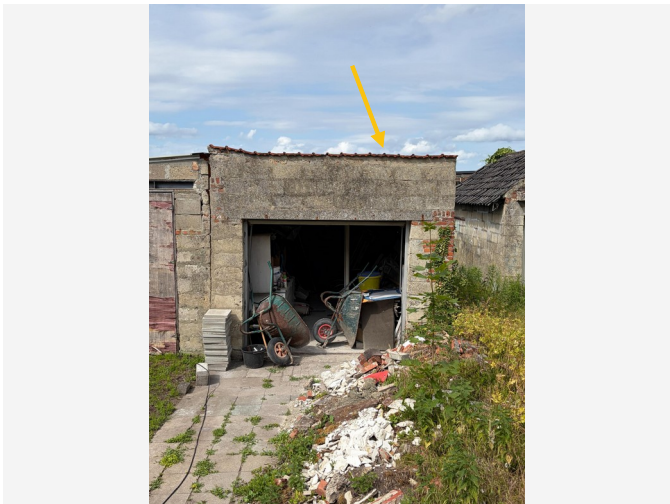
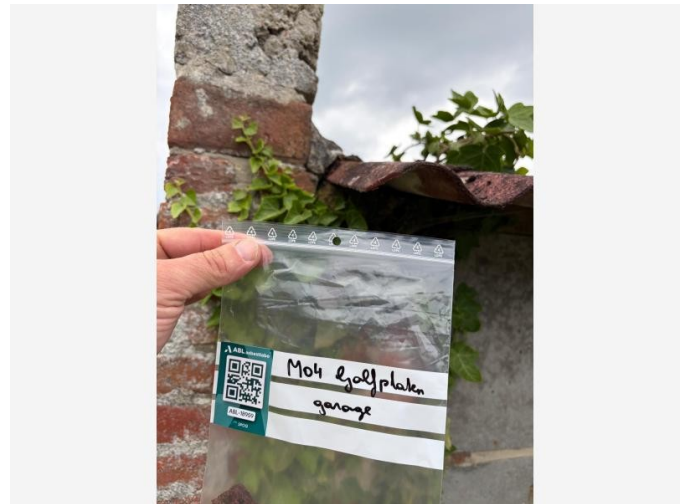
| Eindbeoordeling materiaalrisico | Verhoogd materiaalrisico en/of verhoogde kans op vezelvrijgave |

| Gebondenheid | Categorie 1: hechtgebonden in oorsprong |
| Asbestsoort (vezeltype) | Alleen chrysotiel aanwezig |
| Asbestconcentratie | Laag (< 50%) |
| Afschermingsgraad van het gehele materiaal | Geheel of deels vrij aan de binnenlucht, maar geen contact met binnenluchtstromen |
| Toestand van het materiaal | Matig beschadigd, matig verweerd |

| # | Type | Referentie | Resultaat |
|---|---|---|---|
| 1.1 | Puntmonster | M04 | Chrysotiel |

| Beschrijving | dakbedekking - golfplaten |
| Hoeveelheid (oppervlakte - aantal) | • 35,00 m <sup>2</sup> - 1 stuk |

Het asbestmateriaal valt onder de mijlpaal van 2034.

Verwijderen

- Hemelwater dat afspoelt van asbestcement daken of gevels kan asbestdeeltjes bevatten. Gebruik het enkel voor gesloten circuits (bv. spoelen toiletten). Reinig na het vervangen van het dak of de gevel de dakgoten en regenwaterput of -ton om asbesthoudend sediment of slib te verwijderen

- Eenvoudige handelingen: mag via doe-het-zelf of door werknemer(s) met opleidingsattest eenvoudige handelingen  
Bij het uitvoeren van eenvoudige handelingen, zoals toegestaan via doe-het-zelfmethoden of door werknemers met een opleidingsattest, is het gebruik van de juiste persoonlijke beschermingsmiddelen (PBM's) verplicht om blootstelling aan asbestvezels te voorkomen. Wij adviseren echter om asbest te laten verwijderen door een werknemer met opleidingscertificaat. Maar het is ook toegestaan via de doe-het-zelfmethode, mits de juiste voorzorgsmaatregelen en PBM's in acht worden genomen. De te gebruiken PBM's zijn:
  - FFP3-mondmasker of halfgelaatsmasker met P3 filter
  - wegwerpoverall (Tyvek CATIII, type 5en 6)

- afwasbaar schoeisel
- handschoenen wegwerp of afwasbaar
- Een veiligheidsbril is vereist om te voorkomen dat vezels in de ogen terechtkomen.
- De toepassingen dienen in zijn geheel, zonder te breken en zonder stofvorming, verdere vergruizing verwijderd te worden. Gebruik hiervoor een vernevelaar of fixeermiddel om het asbestmateriaal eerst te fixeren.

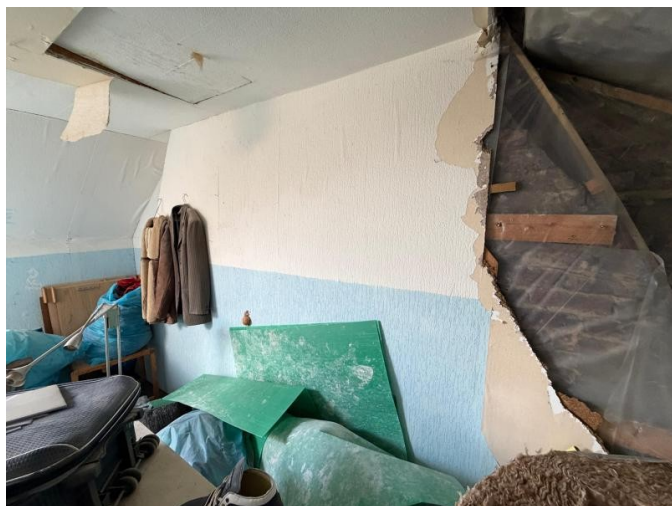
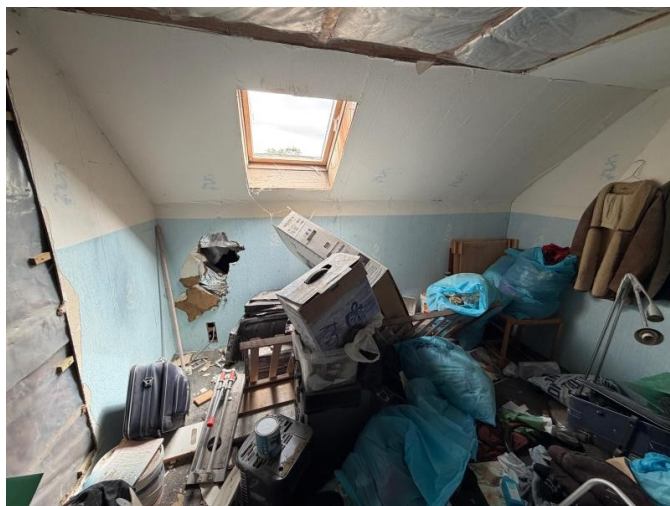
De valse wand(en)/voorzetwand(en) bestaat(bestaan) uit niet-asbestverdachte hout-platen. Zonder destructie is het niet mogelijk om na te gaan of er asbestverdachte materialen aanwezig zijn achter de valse wand(en)/voorzetwand(en).

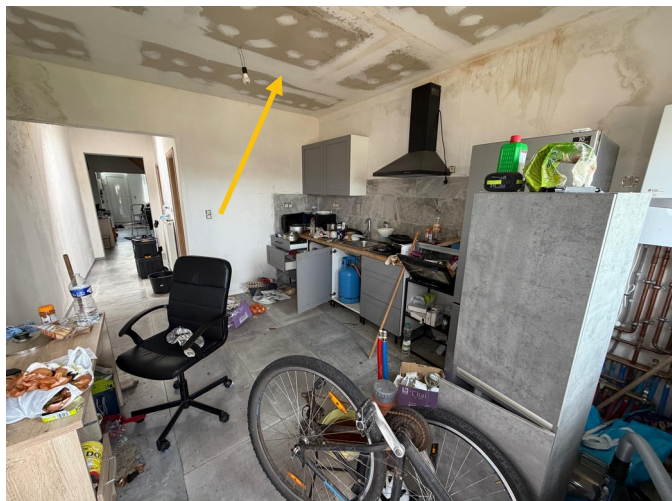
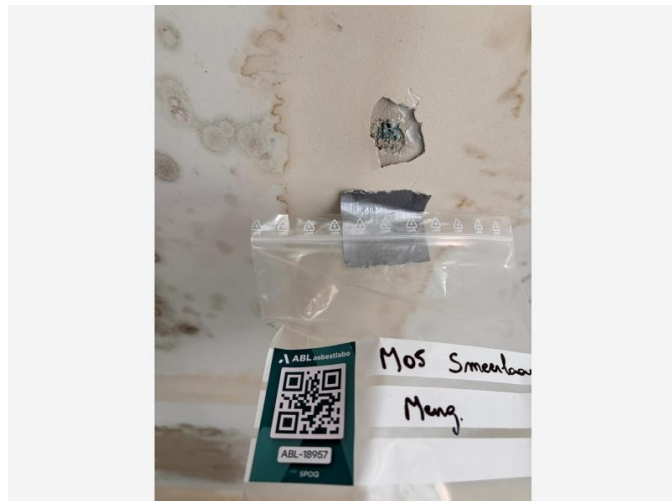
## Fiche 8: Afsmeerlagen aan voegen tussen gipskartonplaten

Geen asbest

| # | Type | Referentie | Resultaat |
|---|---|---|---|
| 8.1 | Mengmonster | M05 | Geen asbest |

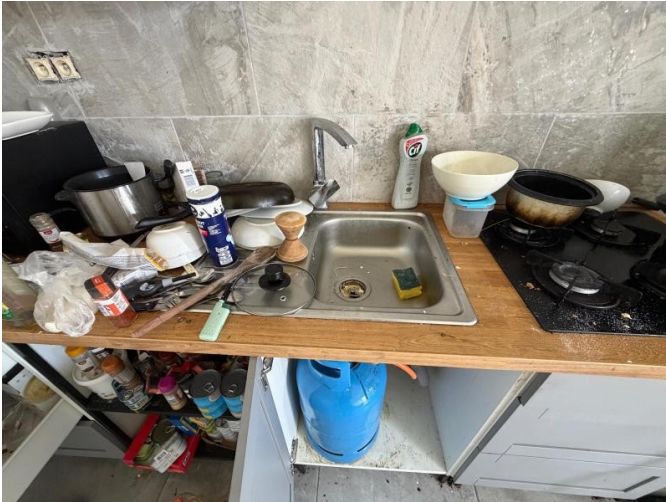
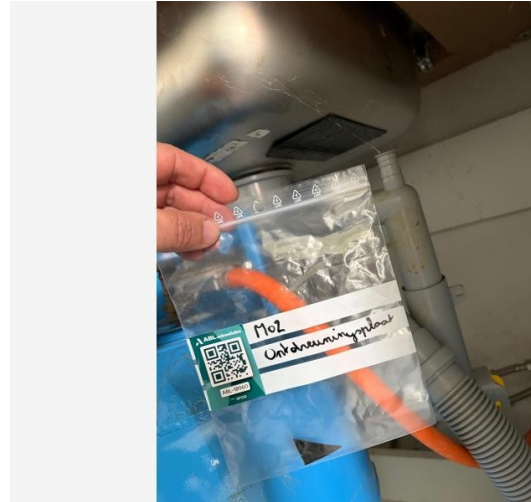
## Fiche 9: Ontdreuningsplaat/anti-dreunplaat onder spoelbak

Geen asbest

| # | Type | Referentie | Resultaat |
|---|---|---|---|
| 9.1 | Puntmonster | M02 | Geen asbest |

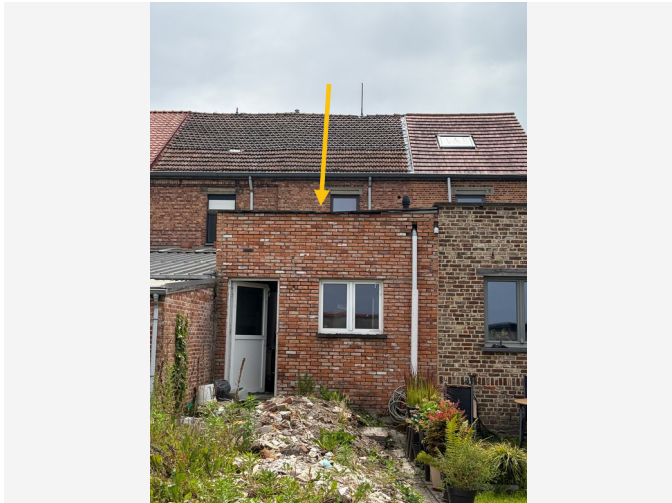
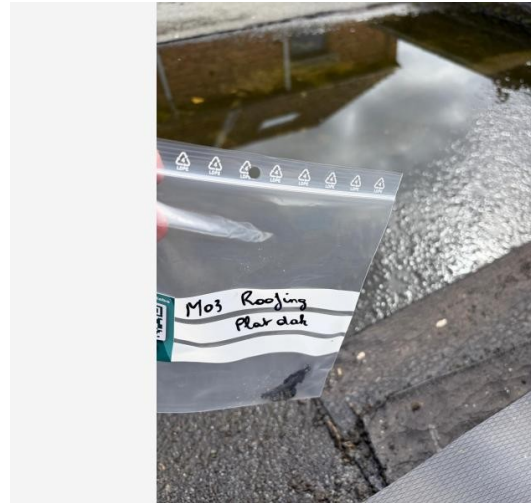
## Fiche 10: Dakbedekking - Roofing

Geen asbest

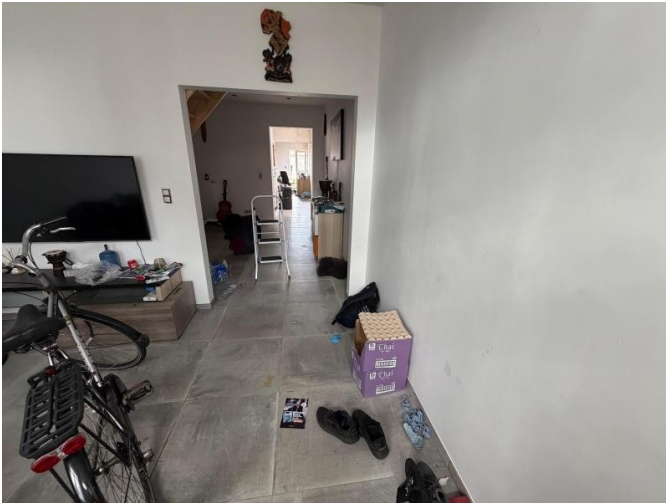
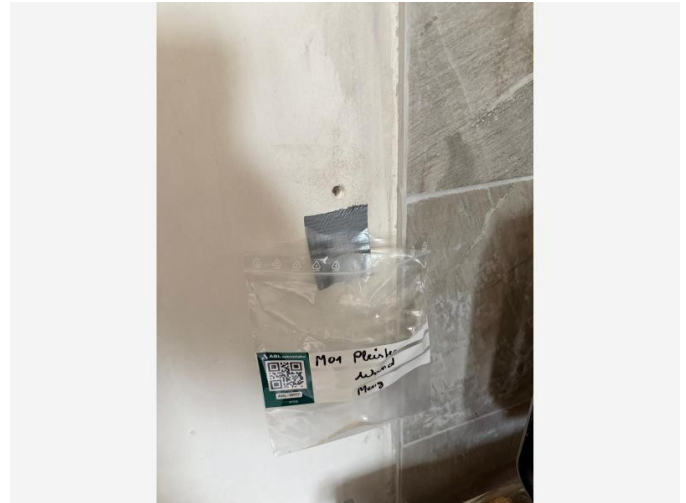
## Fiche 11: Pleisterwerk wanden

Geen asbest
