# Asbestinventarisatattest

Kortstraat 15, 3550 Heusden-Zolder

Attestnummer : 20260623-000434.000

**Niet-asbestveilig**

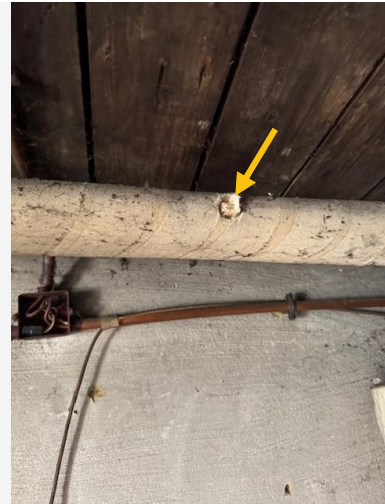
**Dringend verwijderen**

- Verwijder dit asbestmateriaal zo snel mogelijk. Volg de toestand goed op.

- Hermetische zone (erkend asbestverwijderaar)  
Deze toepassing kan enkel door een erkende asbestverwijderaar via de methodiek van hermetische zone verwijderd worden omdat verwijdering via de methodiek van eenvoudige handelingen en/of couveusezakmethode niet mogelijk is; en er automatisch een verhoogd risico op vrijgave van asbestvezels (max. concentratie 0,01 vezels/cm - CODEX Art. VI.3-54) ontstaat. (Bron: CODEX - Art. VI.3-61.- par 1.)

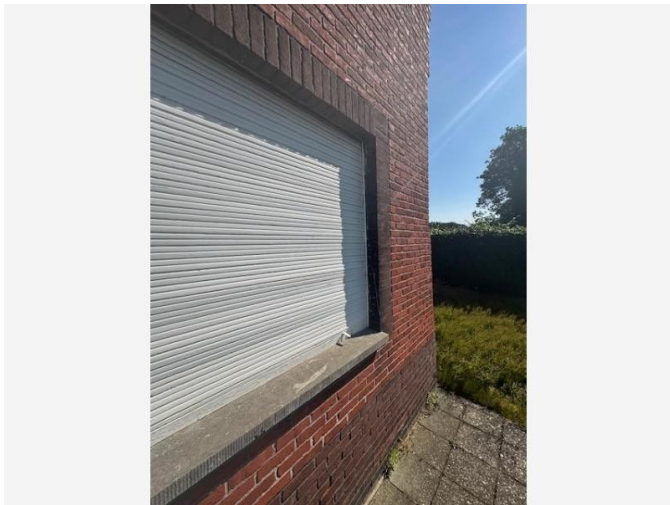
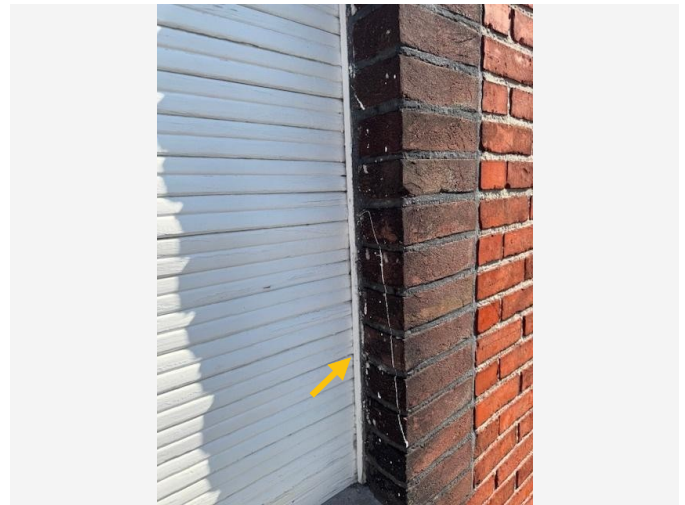
### Fiche 20: Mastiek/kit (niet verdacht)

| Beschrijving | Notitie | Terug te vinden op plannen |
|---|---|---|
| Fiche 20: Mastiek/kit (niet verdacht) | Er is geen asbestverdachte mastiek/kit aanwezig. | - |

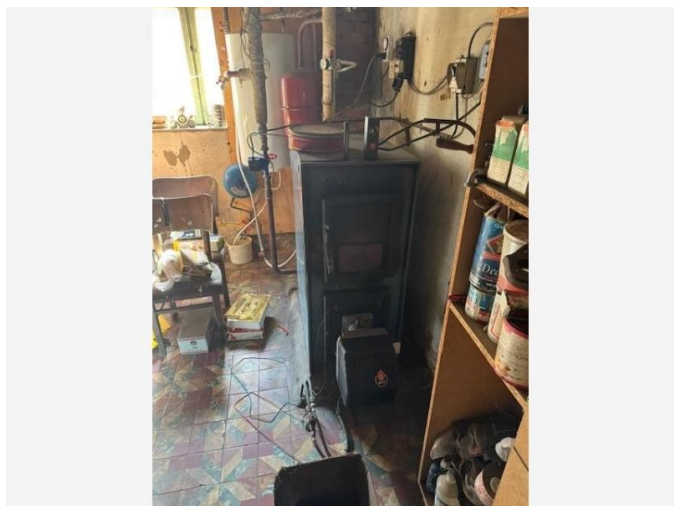
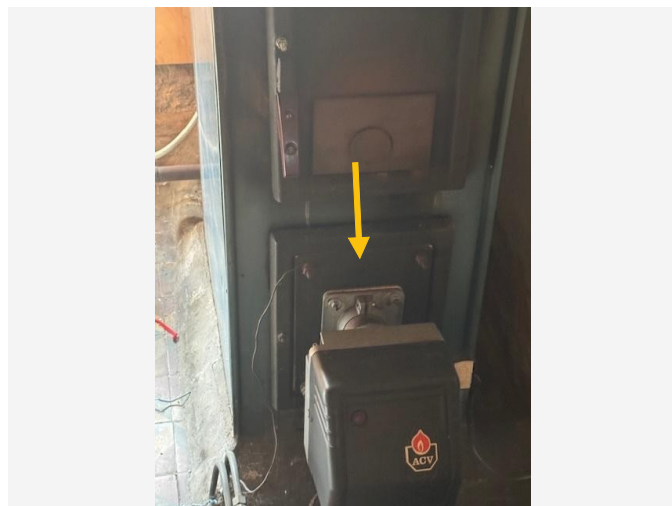
### Fiche 21: CV-ketel

| Beschrijving | Notitie | Terug te vinden op plannen |
|---|---|---|
| Fiche 21: CV-ketel | Mogelijks is de pakking aan de cv ketel asbesthoudend, voer bijkomend onderzoek uit. | - |
