Asbestinventarisatetest

Leopoldlaan 118/0501, 8430 Middelkerke

Attestnummer : 20250117-000057.000

Uitgegeven op : 17.01.2025

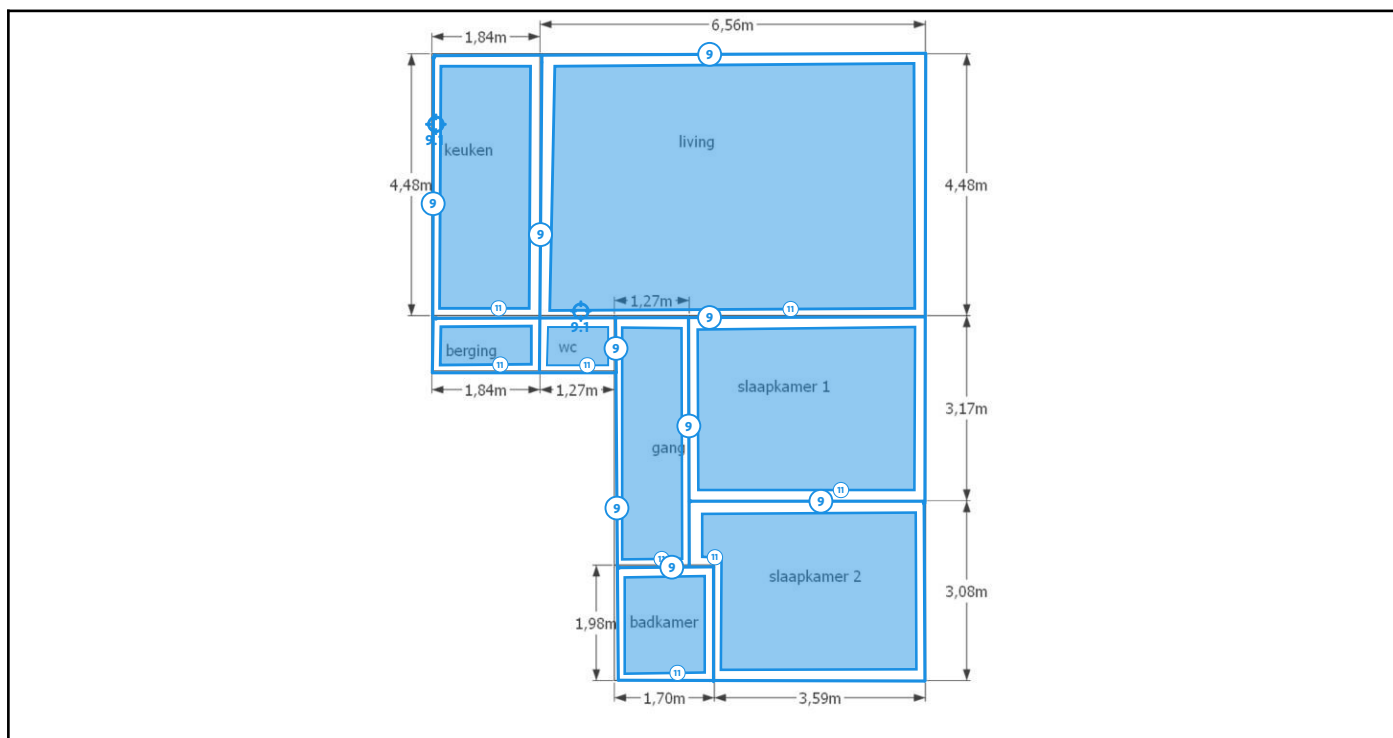
Plan 1.1: Pleister muren + plafond

Beschrijving	Type	Actie
9. Pleisterwerk-Muren	Geen asbest	-
9.1 Code: MM01	Mengmonster	-
11. Pleisterwerk Plafond	Geen asbest	-

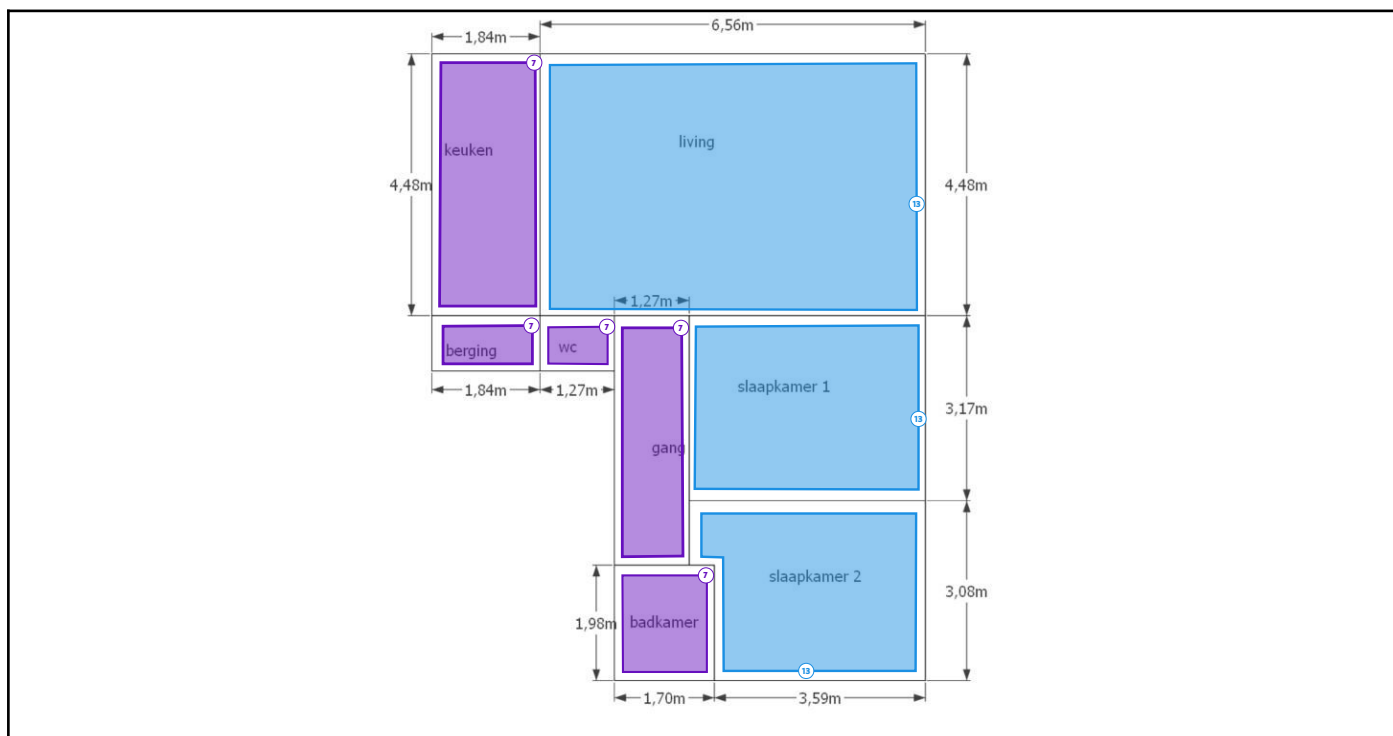
Plan 1.2: Vloeren

Beschrijving	Type	Actie
7. Tegellijm VLOEREN	Advies	-
13. Tapijtlijm/Tapijt	Geen asbest	-

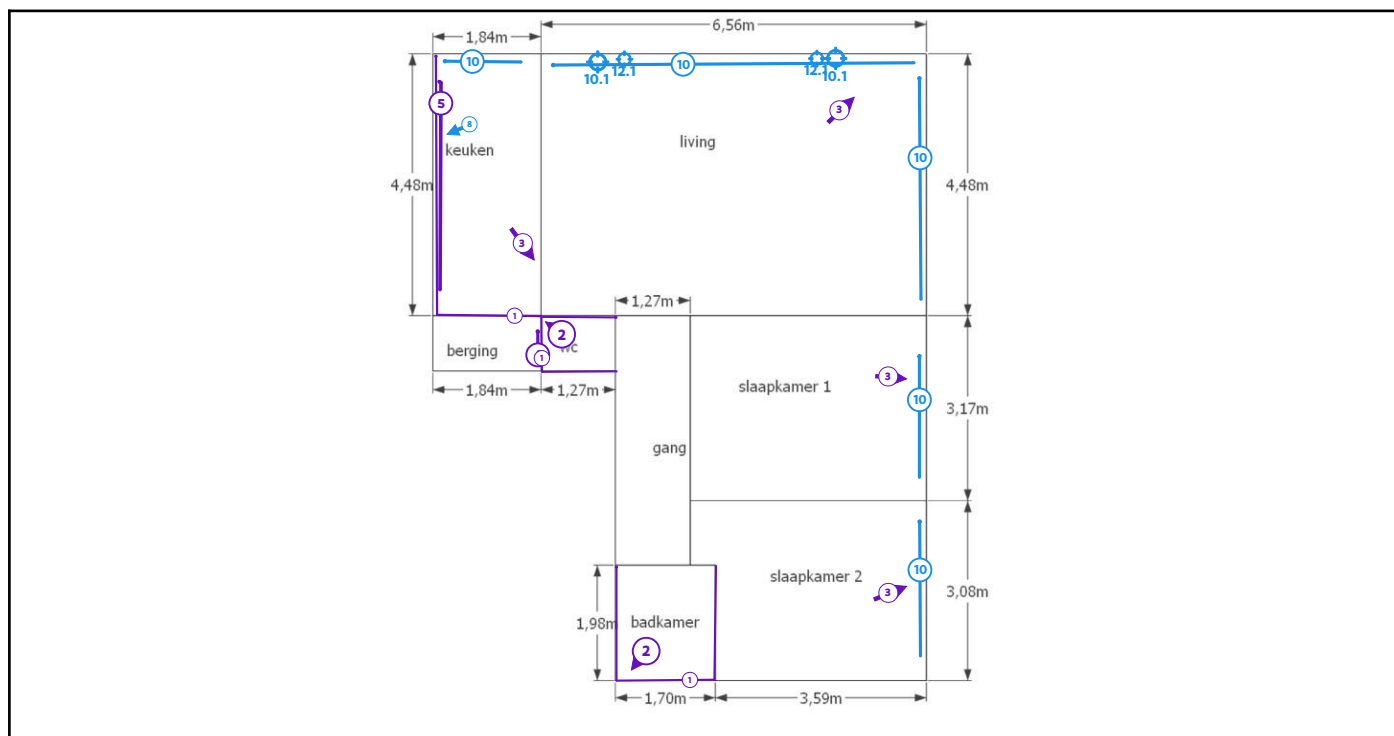
Plan 1.3: Andere toepassingen

Beschrijving	Type	Actie
1. Tegellijm WANDEN	Advies	-
2. Kokers achter ROOSTERS	Advies	-
3. Radiatoren living/keuken/slpk1/slpk2	Advies	-
4. Elektrische installaties	Advies	-
5. primaire dragers achter Keukenkasten	Advies	-
8. Smeerlaag gootsteen (anti-dreun)	Geen asbest	-
10. Mastiek tussen frame en glas	Geen asbest	-
10.1 Code: MM04	Mengmonster	-
12. Mastiek tussen gevel en frame	Geen asbest	-
12.1 Code: MM03	Mengmonster	-

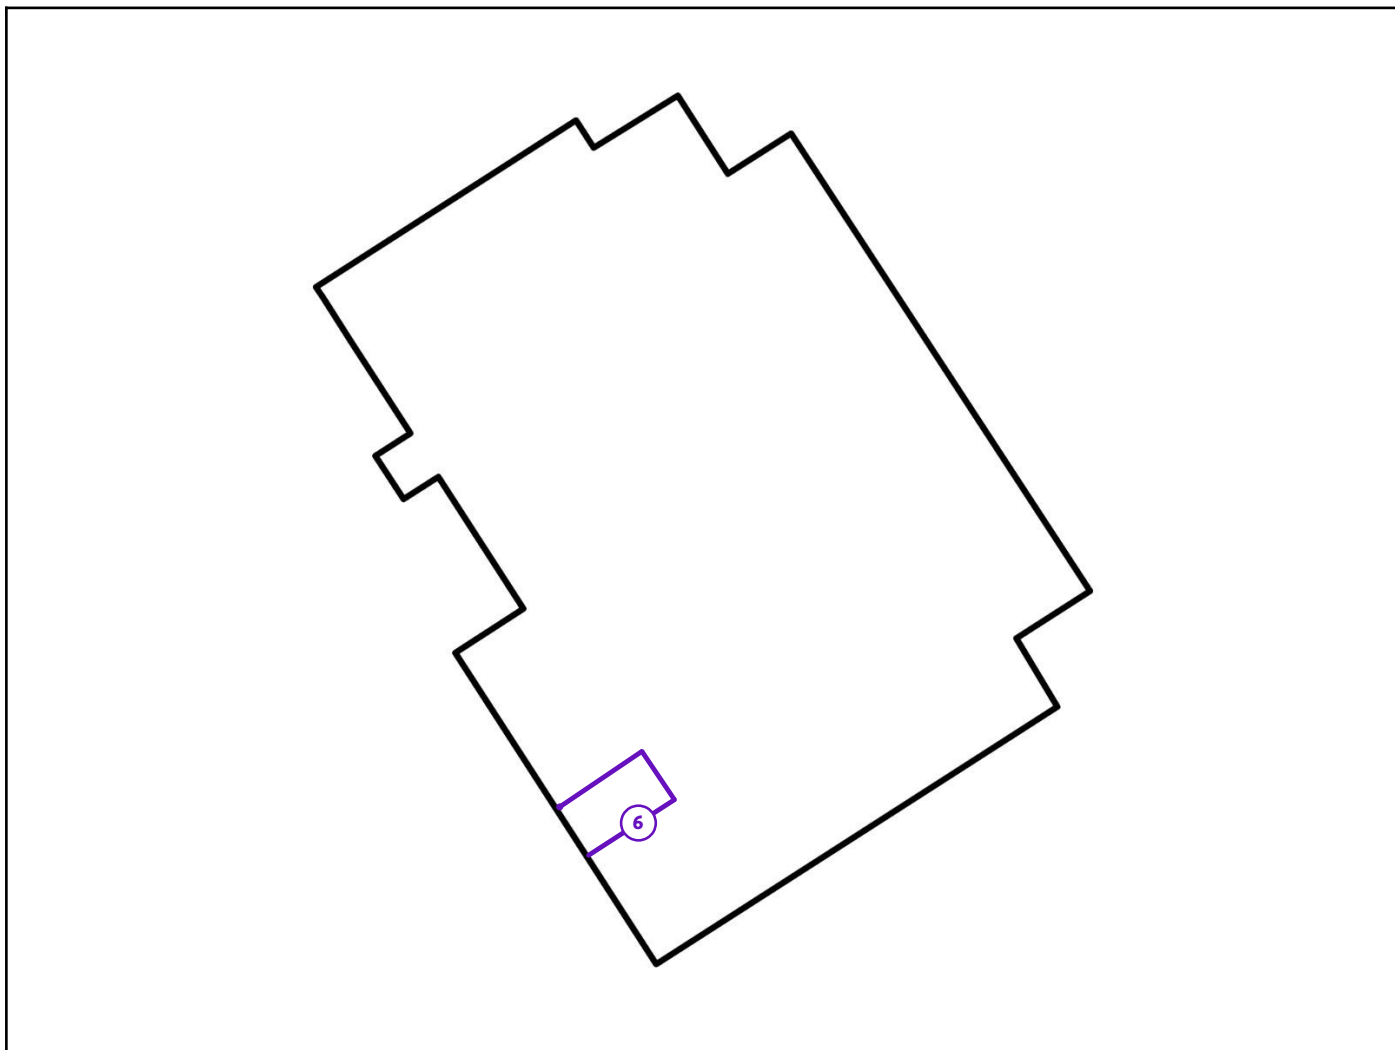
Plan 1.4: berging

Beschrijving	Type	Actie
6. berging 14	Advies	-

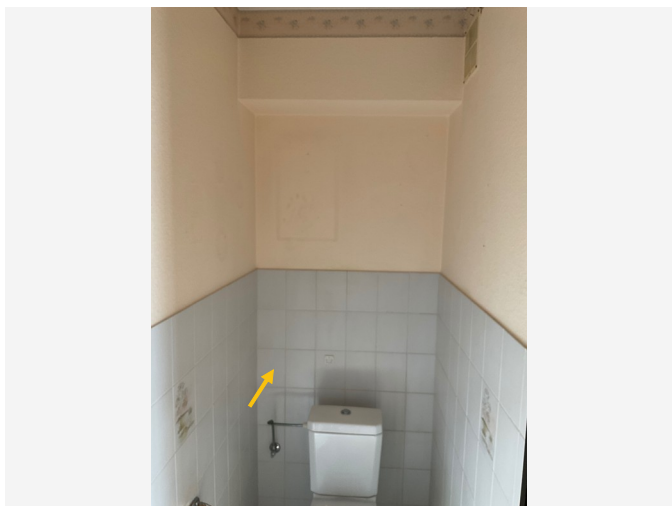
Bij gebrek aan kapotte of ontbrekende tegels kon de achterliggende lijmlaag of de op cement gebaseerde lijm/specie niet worden geïnspecteerd. Gelieve steeds aandachtig te zijn bij eventuele verbouwingen en afbraakwerken voor asbesthoudende materialen.

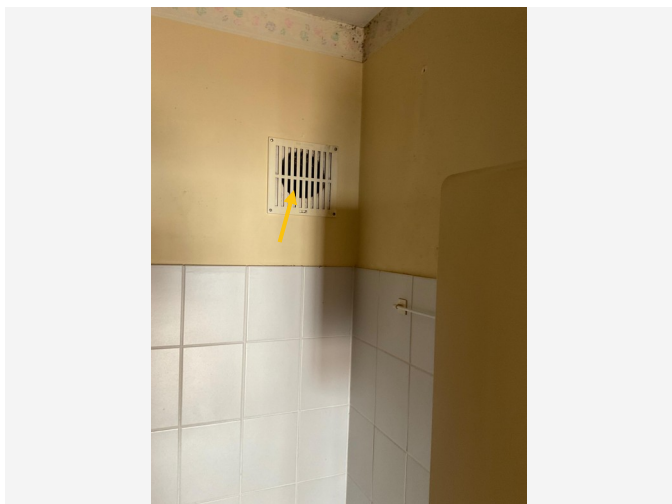
De aanwezige roosters konden niet worden geopend of losgemaakt vanwege hechting aan de muur of plafond zonder permanente schade te veroorzaken. Gelieve steeds aandachtig te zijn bij eventuele verbouwingen en afbraakwerken voor asbesthoudende materialen.

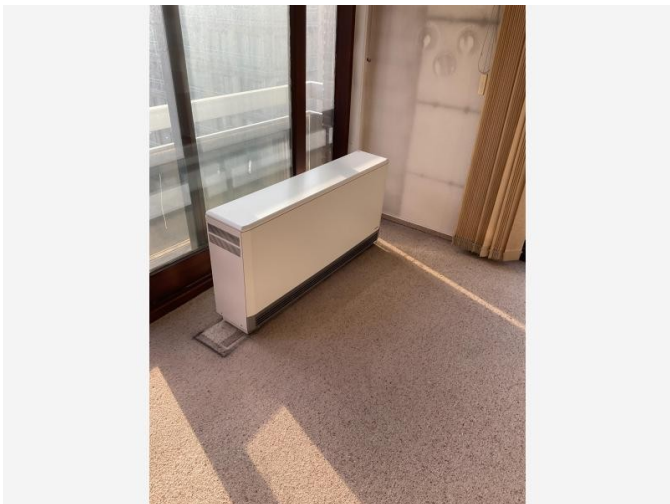
De binnenzijde van de radiator(en) kon niet worden geïnspecteerd gedurende het plaatsbezoek zonder destructief te werk te gaan. Uit de documentatie kon er niet worden geconcludeerd of er al dan niet asbesthoudende materialen aanwezig zijn. Vaak werden asbesthoudende textiel, karton of pakkingen gebruikt in dit soort toepassingen. Gelieve steeds aandachtig te zijn bij eventuele verbouwingen en afbraakwerken voor asbesthoudende materialen.

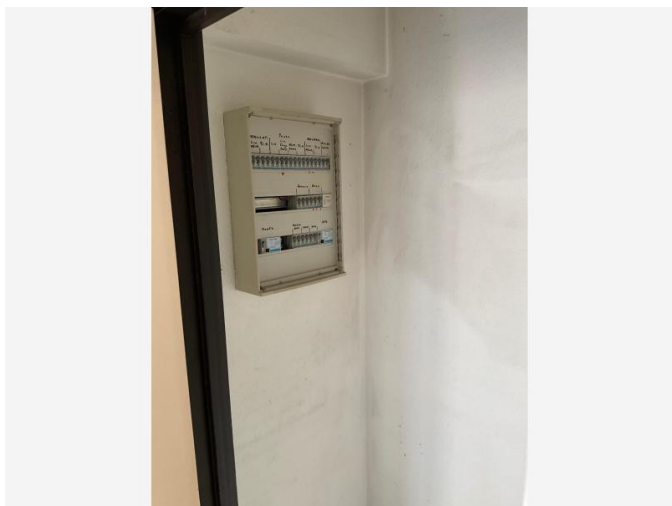
De inhoud van de elektrische installatie kon niet worden vastgesteld gedurende de inspectie. Uit de voorhanden zijnde informatie kon evenmin geconcludeerd worden of er binnenin de installatie mogelijks asbestverdachte materialen aanwezig zijn. Vaak werd hierbij asbesthoudend textiel, karton, pakkingen of meszekeringen gebruikt in dit soort toepassingen. Gelieve hier steeds aandachtig voor te zijn bij eventuele aanpassings- of verbouwingswerken.

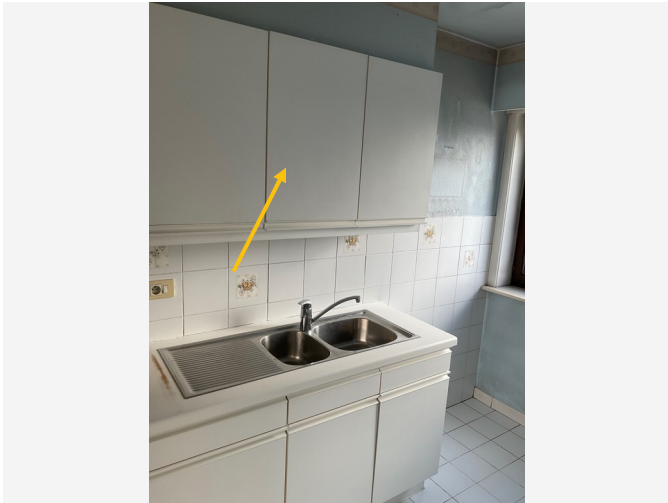
De keukenkasten zijn op zichzelf genomen niet asbestverdacht, evenwel zijn door hun positionering in de ruimte de achterliggende lagen waaraan zij gevestigd zijn niet waarneembaar. Gelieve steeds aandachtig te zijn bij eventuele verbouwingen en afbraakwerken voor mogelijks achter-, boven- of onderliggende asbesthoudende materialen.

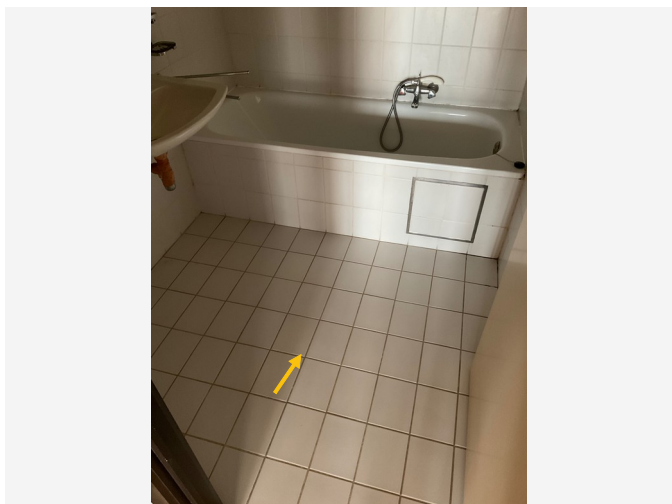
Bij gebrek aan kapotte of ontbrekende tegels kon de achterliggende lijmlaag of de op cement gebaseerde lijm/specie niet worden geïnspecteerd. Gelieve steeds aandachtig te zijn bij eventuele verbouwingen en afbraakwerken voor asbesthoudende materialen.

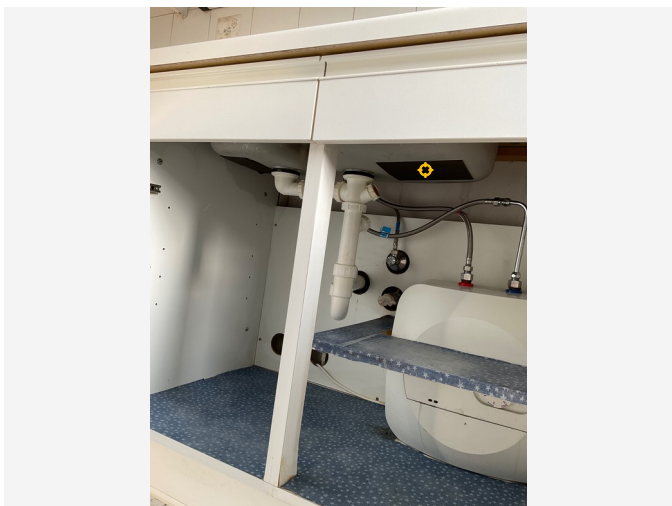
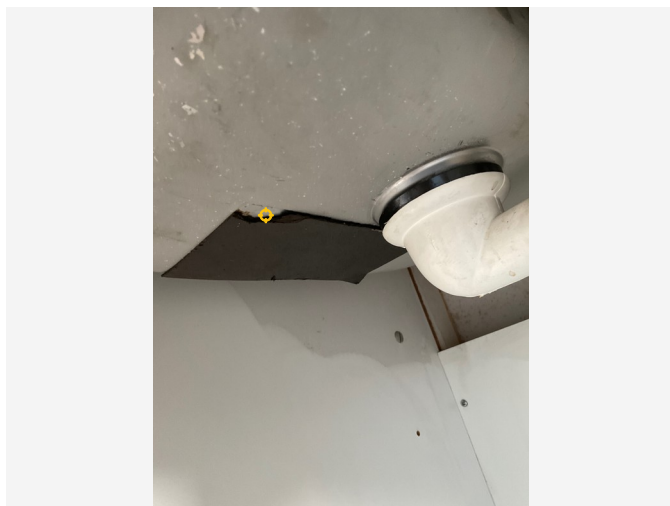
Fiche 8: Smeerlaag gootsteen (anti-dreun)

Geen asbest

#	Type	Referentie	Resultaat
8.1	Mengmonster	MM05	Geen asbest

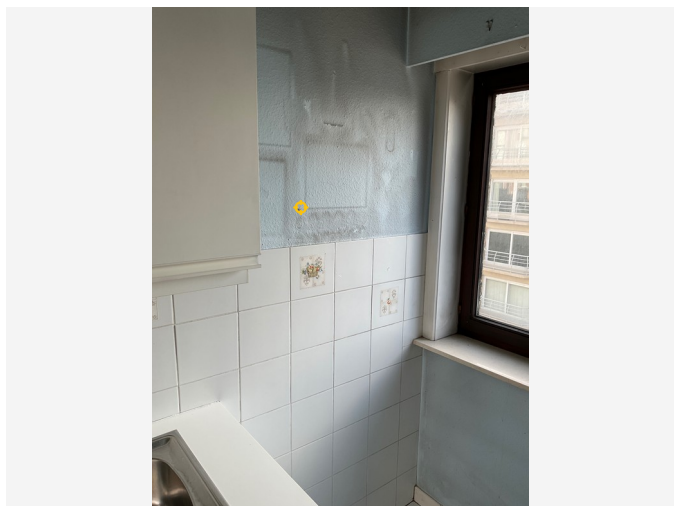
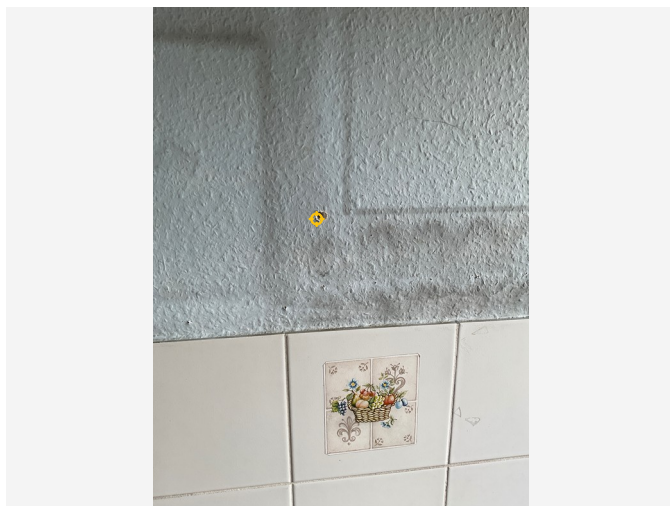
Fiche 9: Pleisterwerk-Muren

Geen asbest

#	Type	Referentie	Resultaat
9.1	Mengmonster	MM01	Geen asbest

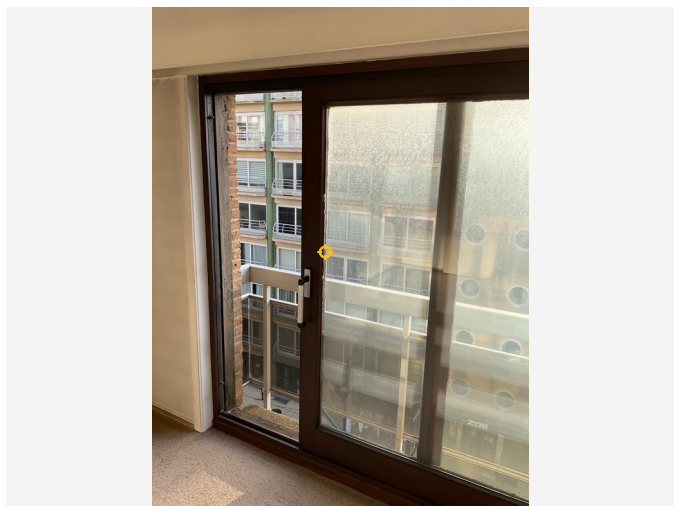
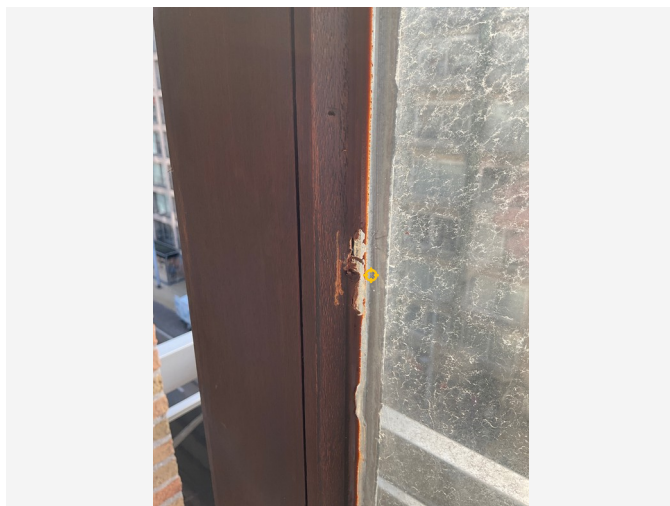
Geen asbest

#	Type	Referentie	Resultaat
10.1	Mengmonster	MM04	Geen asbest

Beschrijving	Mastiek tussen frame en glas
Omgeving	Binnen
Primaire drager	Wandopening verticaal (raam, deur, ...)
Bindmiddel van materiaal	Kitten, mastiek, pasta
Gebondenheid op basis van bindmiddel	Hecht
Hoeveelheid (gewicht - aantal)	<ul style="list-style-type: none">• 0,50 kg - 1 stuk
Totaal gewicht	0,50 kg
Identificatiemethode	Vaststelling met monstername
Destructieve handeling voor identificatie	Nee

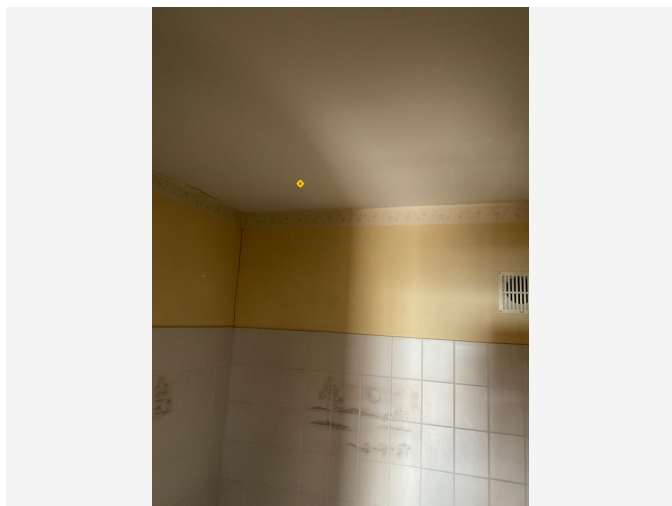
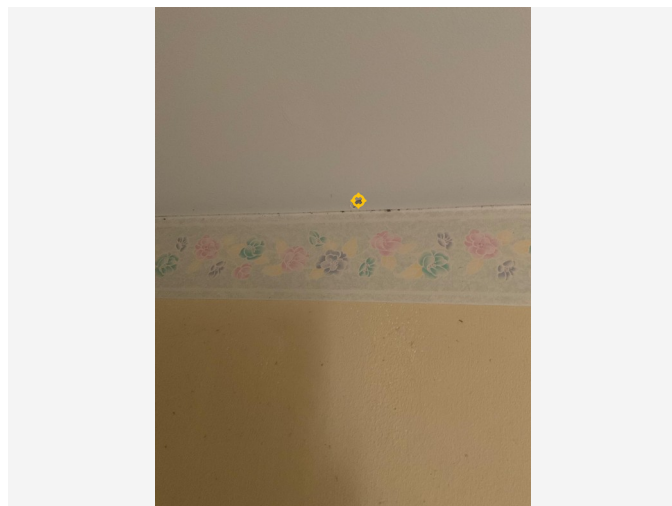
Fiche 11: Pleisterwerk Plafond

Geen asbest

#	Type	Referentie	Resultaat
11.1	Mengmonster	MM02	Geen asbest

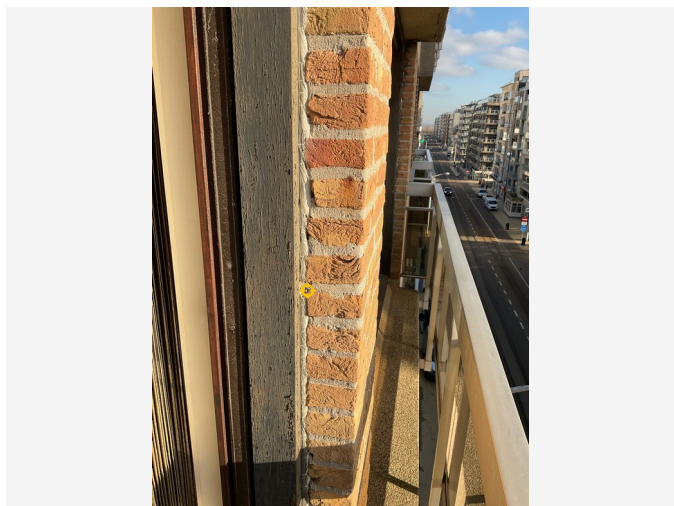
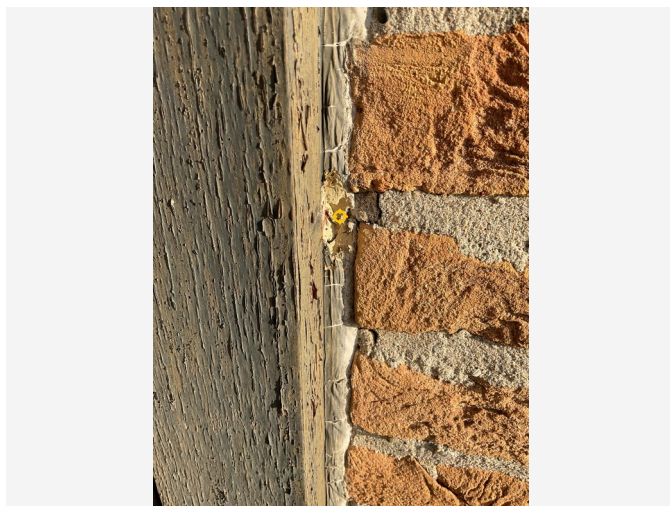
Geen asbest

#	Type	Referentie	Resultaat
12.1	Mengmonster	MM03	Geen asbest

Beschrijving	Mastiek tussen gevel en frame
Omgeving	Buiten
Primaire drager	Wandopening verticaal (raam, deur, ...)
Bindmiddel van materiaal	Kitten, mastiek, pasta
Gebondenheid op basis van bindmiddel	Hecht
Hoeveelheid (gewicht - aantal)	• 1,00 kg - 1 stuk
Totaal gewicht	1,00 kg
Identificatiemethode	Vaststelling met monstername
Destructieve handeling voor identificatie	Nee

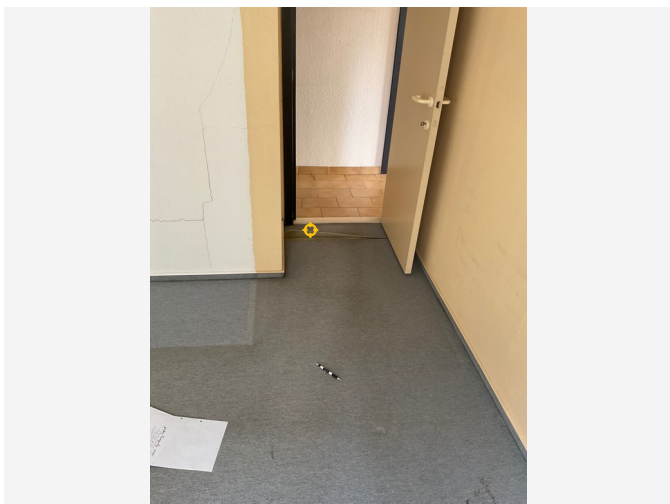
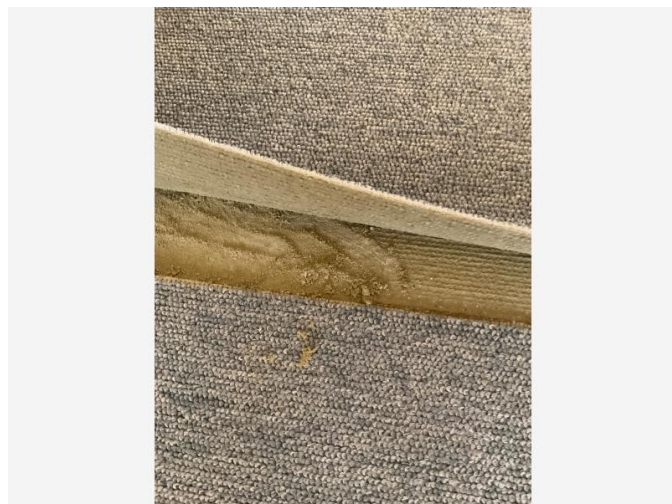
Fiche 13: Tapijlijm/Tapijt

Geen asbest

#	Type	Referentie	Resultaat
13.1	Mengmonster	MM06	Geen asbest
