# Asbestinventarisatetest

Roeselaarsestraat 85, 8870 Izegem

Attestnummer : 20231031-000457.000

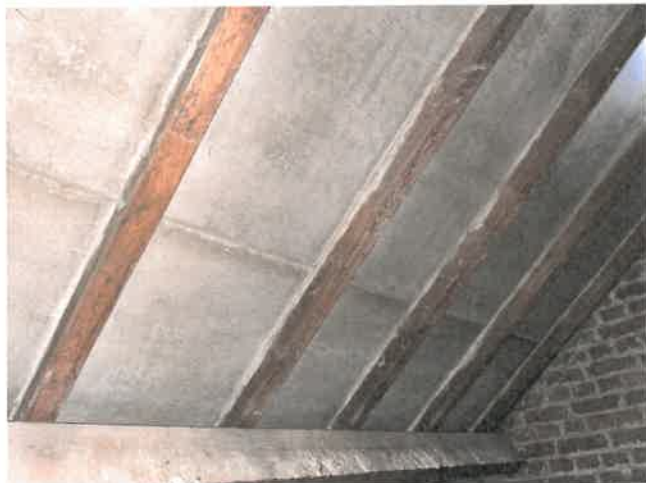
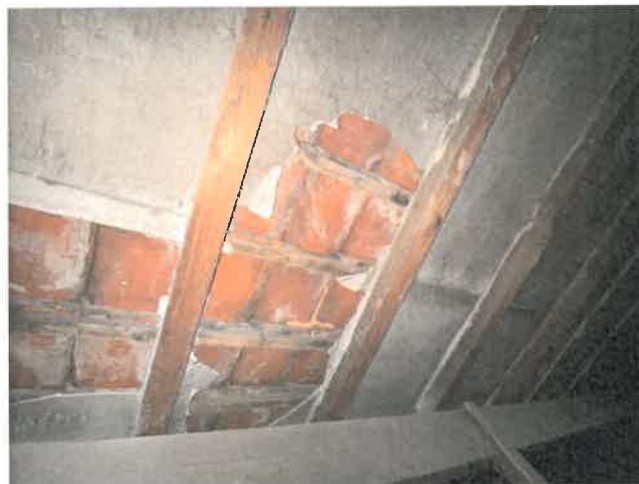
Het asbestmateriaal valt onder de mijlpaal van 2040.

Maatregelen nemen

Eindbeoordeling materiaalrisico	Verhoogd materiaalrisico en/of verhoogde kans op vezelvrijgave
---------------------------------	--

Gebondenheid	Categorie 1: hechtgebonden in oorsprong
Asbestsoort (vezeltype)	Alleen chrysotiel
Asbestconcentratie	Laag (< 50%)
Afschermingsgraad van het gehele materiaal	Geheel of deels (ook) vrij aan de binnenlucht
Toestand van het materiaal	Matig beschadigd, matig verweerd

#	Type	Referentie	Resultaat
1.1	Puntmonster	1	Chrysotiel

Beschrijving	Onderdak - Menuiserite
Omgeving	Binnen
Primaire drager	Schuin dak
Asbestmateriaal	Plaat, paneel, tablet - Type Menuiserite
Bindmiddel van asbestmateriaal	Cement
Gebondenheid op basis van bindmiddel	Hecht

<b>Hoeveelheid (oppervlakte - dikte - aantal)</b>	<ul style="list-style-type: none"> <li>• 33,00 m<sup>2</sup> - 0,32 cm - 1 stuk</li> </ul>
<b>Totaal volume</b>	0,106 m <sup>3</sup>
<b>Eenvoudig bereikbaar</b>	<p>Nee</p> <ul style="list-style-type: none"> <li>• Het asbestmateriaal is bedekt (uitgezonderd laag verf, coating, behang, kunststof, textiel) en het wegnemen van het bedekkende materiaal kan niet zonder het bedekkende materiaal te beschadigen.</li> </ul>
<b>Bevestigingswijze</b>	<ul style="list-style-type: none"> <li>• Geklemd</li> <li>• Genageld, geniet</li> </ul>
<b>Identificatiemethode</b>	Vaststelling met monstername
<b>Destructieve handeling voor identificatie</b>	Nee
<b>Opmerking</b>	MONSTER 1: Asbesthoudend Chrysotiel (2%-5%)

- Zorg voor een veilig beheer en verwijder dit asbestmateriaal wanneer het bij werken eenvoudig bereikbaar wordt. Controleer de toestand jaarlijks op wijzigingen.

- Eenvoudige handelingen: mag via doe-het-zelf of door werknemer(s) met opleidingsattest eenvoudige handelingen  
U mag de onderdakplaten (mits voldoende bescherming) zelf wegnemen.

Verwijder de dakpannen. Daarna voorzichtig de houten draagbalken en de onderdakplaten loswrikken. De asbesthoudende platen één voor één en in hun geheel verwijderen. Niet gooien en geen stortkokers

gebruiken. Opgelet: ook tijdens het verwijderen moeten de onderdakplaten intact blijven. Neem op voorhand de nodige voorzorgsmaatregelen of schakel hulp in van professionals.

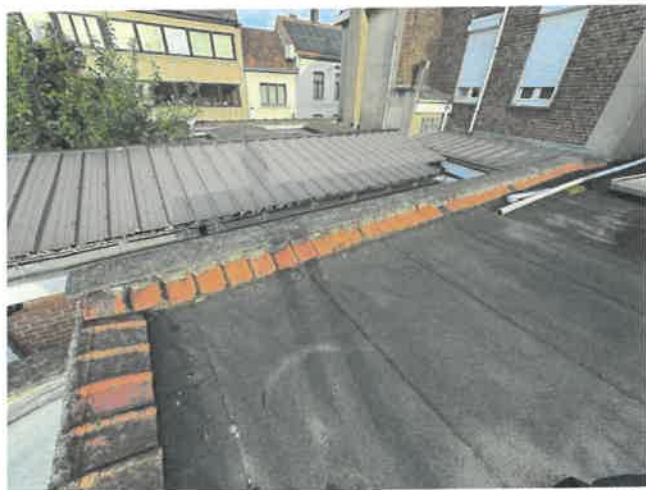
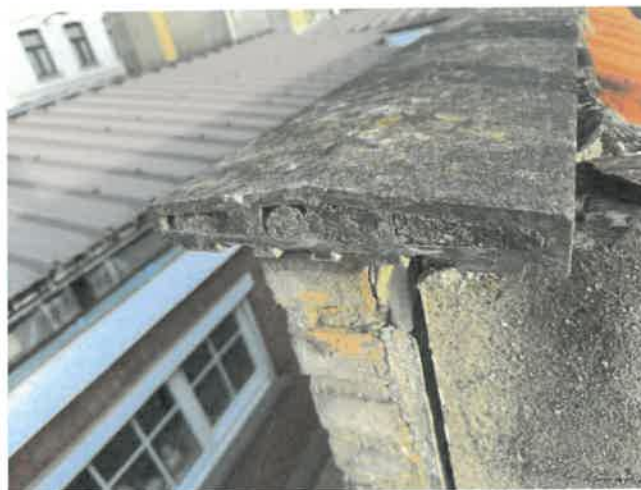
## Fiche 2: Deksteen – Gemene muur

Het asbestmateriaal valt onder de mijlpaal van 2040.

Zorgvuldig beheren

Eindbeoordeling materiaalrisico	Laag materiaalrisico en/of verlaagde kans op vezelvrijgave
---------------------------------	--

Gebondenheid	Categorie 1: hechtgebonden in oorsprong
Asbestsoort (vezeltype)	Crocidoliet aanwezig
Asbestconcentratie	Laag (< 50%)
Afschermingsgraad van het gehele materiaal	Geheel of deels vrij aan de buitenlucht
Toestand van het materiaal	Licht beschadigd, licht verweerd. Intact materiaal type Pical – asbestboard of categorie III 'gebondenheid'

Beschrijving	Deksteen - Gemene muur
Omgeving	Buiten
Primaire drager	Afboording, omheining...
Asbestmateriaal	Deksteen, muurkap - Hol
Bindmiddel van asbestmateriaal	Cement
Gebondenheid op basis van bindmiddel	Hecht
Hoeveelheid (oppervlakte - dikte - aantal)	• 2,70 m <sup>2</sup> - 2,00 cm - 1 stuk
Totaal volume	0,054 m <sup>3</sup>
Eenvoudig bereikbaar	Ja
Bevestigingswijze	• Verlijmd, ingegoten, versmeerd

- Zorg voor een veilig beheer en verwijder dit asbestmateriaal wanneer het bij werken eenvoudig bereikbaar wordt. Controleer de toestand jaarlijks op wijzigingen.

- Eenvoudige handelingen: mag via doe-het-zelf of door werknemer(s) met opleidingsattest eenvoudige handelingen  
U mag de dekstenen (mits voldoende bescherming) zelf wegnemen.

Verwijder de asbesthoudende stenen één voor één in hun geheel. Niet gooien en geen stortkokers gebruiken.

Opgelet: ook tijdens het verwijderen moeten de stenen intact blijven. Neem op voorhand de nodige voorzorgsmaatregelen of schakel hulp in van professionals.

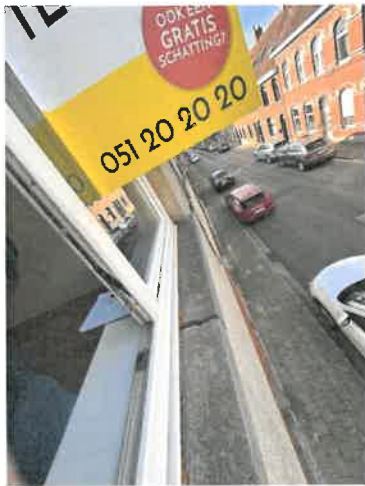
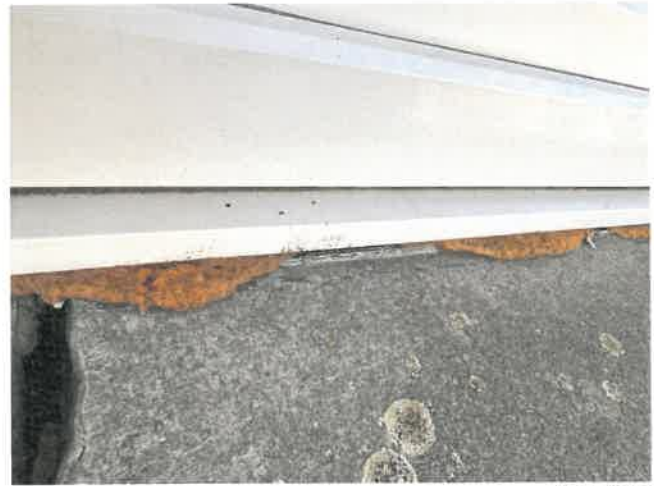
## Fiche 3: Rest mastiek - Raam voorgevel

Het asbestmateriaal valt onder de mijlpaal van 2040.

Zorgvuldig beheren

Eindbeoordeling materiaalrisico	Laag materiaalrisico en/of verlaagde kans op vezelvrijgave
---------------------------------	--

Gebondenheid	Categorie 1: hechtgebonden in oorsprong
Asbestsoort (vezeltype)	Alleen chrysotiel
Asbestconcentratie	Laag (< 50%)
Afschermingsgraad van het gehele materiaal	Geheel of deels vrij aan de buitenlucht
Toestand van het materiaal	Licht beschadigd, licht verweerd. Intact materiaal type Pical – asbestboard of categorie III 'gebondenheid'

#	Type	Referentie	Resultaat
3.1	Puntmonster	6	Chrysotiel

Beschrijving	Rest mastiek - Raam voorgevel
Omgeving	Buiten
Primaire drager	Wandopening verticaal (raam, deur, ...)
Asbestmateriaal	In-situ afwerkingslagen - Pasta, stopverf, voegsel, stopsel, vulsel, mastiek, katten, ...
Bindmiddel van asbestmateriaal	Kitten, mastiek, pasta
Gebondenheid op basis van bindmiddel	Hecht
Hoeveelheid (gewicht - aantal)	• 1,00 kg - 1 stuk

<b>Totaal gewicht</b>	1,00 kg
<b>Eenvoudig bereikbaar</b>	Nee <ul style="list-style-type: none"> <li>• Het asbestmateriaal is bedekt (uitgezonderd laag verf, coating, behang, kunststof, textiel) en het wegnemen van het bedekkende materiaal kan niet zonder het bedekkende materiaal te beschadigen.</li> </ul>
<b>Bevestigingswijze</b>	<ul style="list-style-type: none"> <li>• Geklemd</li> </ul>
<b>Identificatiemethode</b>	Vaststelling met monstername
<b>Destructieve handeling voor identificatie</b>	Nee
<b>Opmerking</b>	Asbesthoudend Chrysotiel (0.1%-2%)

- Zorg voor een veilig beheer en verwijder dit asbestmateriaal wanneer het bij werken eenvoudig bereikbaar wordt. Controleer de toestand jaarlijks op wijzigingen.

- Eenvoudige handelingen: enkel door erkend asbestverwijderaar  
De asbesttoepassing moet verwijderd worden door een erkend asbestverwijderaar.

Daar het een speciale handeling betreft om de asbest te verwijderen met een asbeststofzuiger.

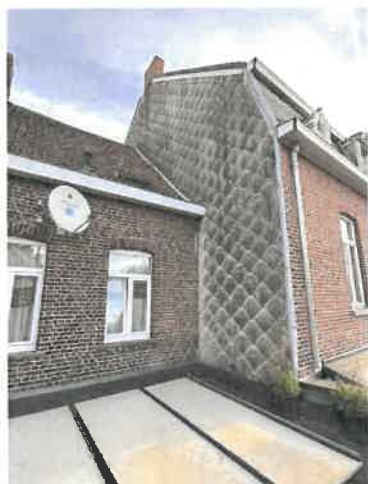
Op de gemene muur met de buren hangen er asbesthoudende leien.

Daar het om een gemene muur gaat kunnen we dit niet als bronfiche opnemen.

Identificatiemethode	Redelijk vermoeden
Primaire drager	Wand buitenschil
(Asbest)materiaal	Dak- en gevelbekleding - Lei, shingle
Bindmiddel	Cement
Gebondenheid bindmiddel	Hecht

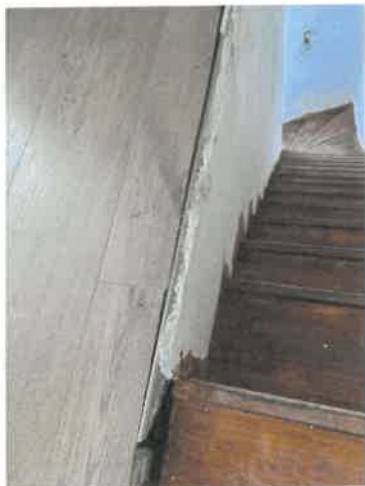
## Fiche 5: Valse wanden

De woning heeft valse wanden.

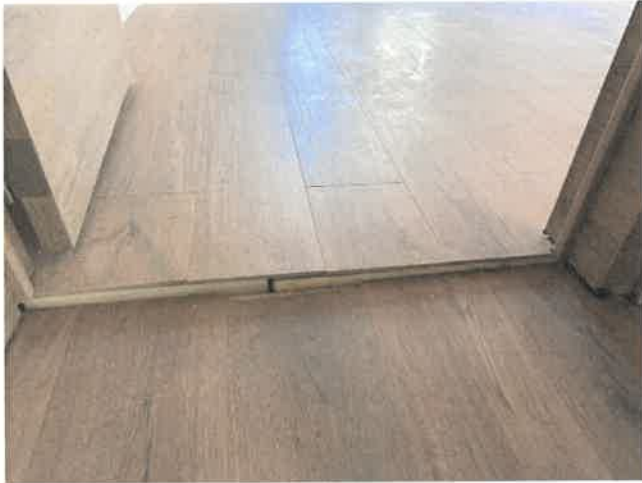
## Fiche 6: Laminaat

In de woning ligt er een nieuwe laminaat. Wat er hieronder ligt kon niet gecontroleerd worden.

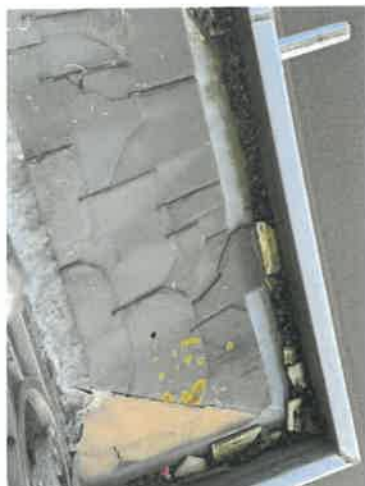
## Fiche 7: Natuurleien

Het klein dakje vooraan heeft natuurleien.

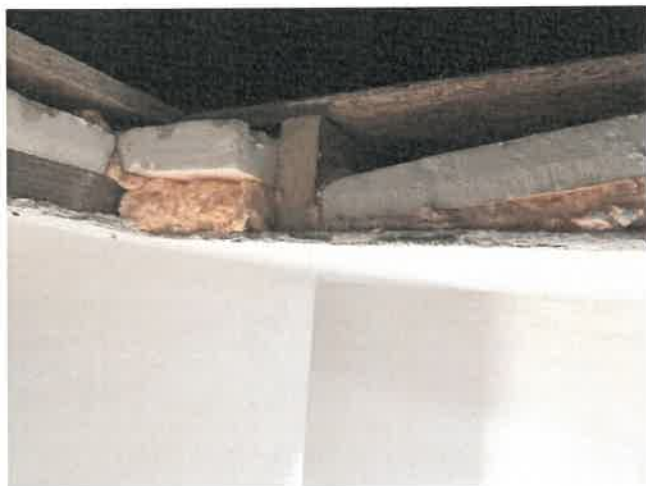
## Fiche 8: Vals plafond

De woning heeft een vals plafond.

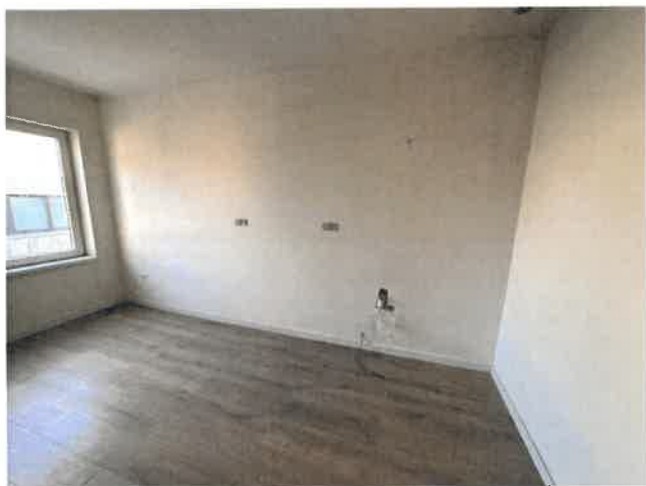
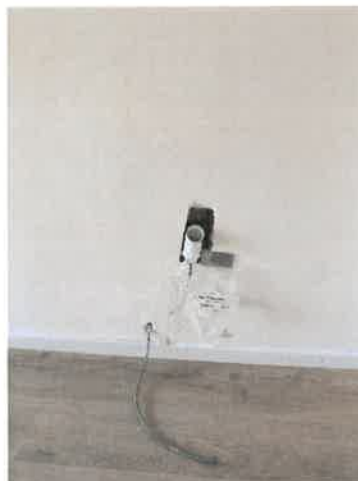
## Fiche 9: Pleisterwerk - Muren W2

Geen asbest

#	Type	Referentie	Resultaat
9.1	Mengmonster	7	Geen asbest

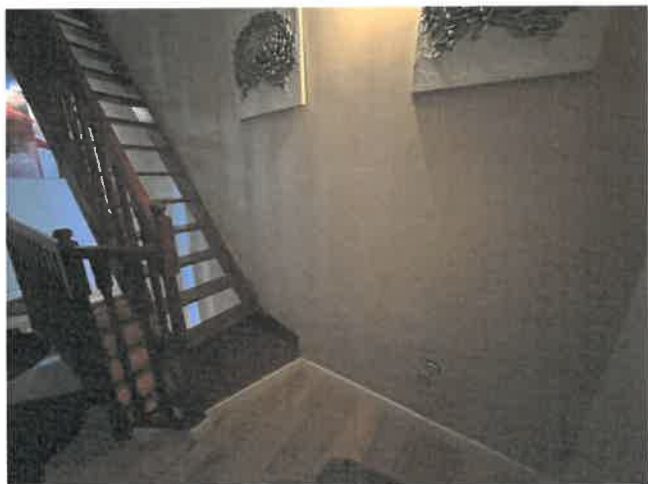
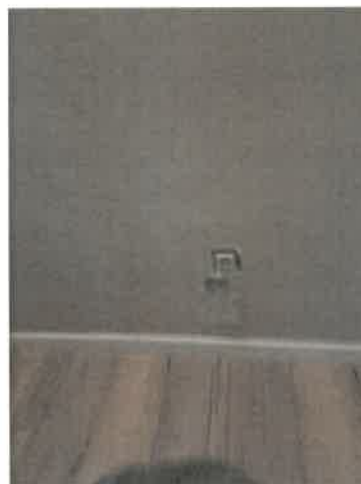
## Fiche 10: Pleisterwerk - Muren

Geen asbest

#	Type	Referentie	Resultaat
10.1	Mengmonster	2	Geen asbest

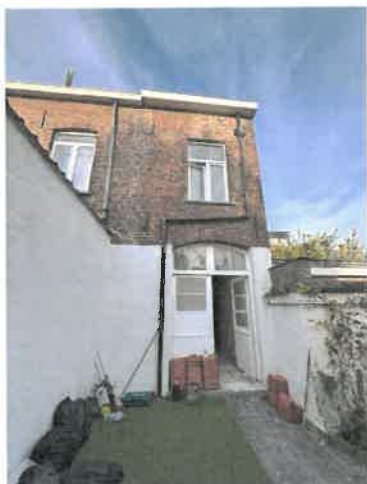
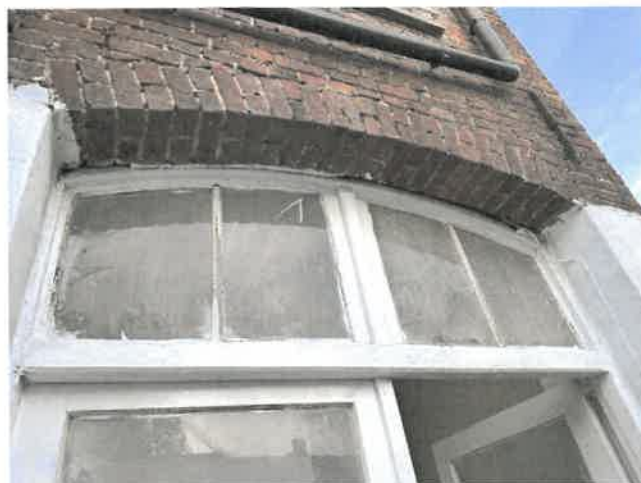
## Fiche 11: Mastiek - Ramen achtergevel W2

Geen asbest

#	Type	Referentie	Resultaat
11.1	Puntmonster	5	Geen asbest

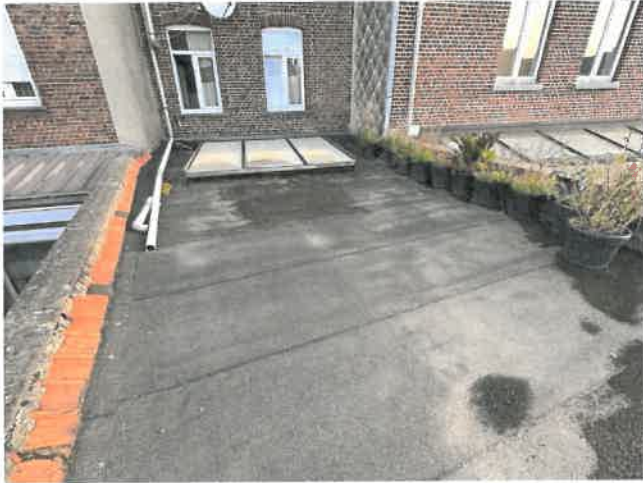
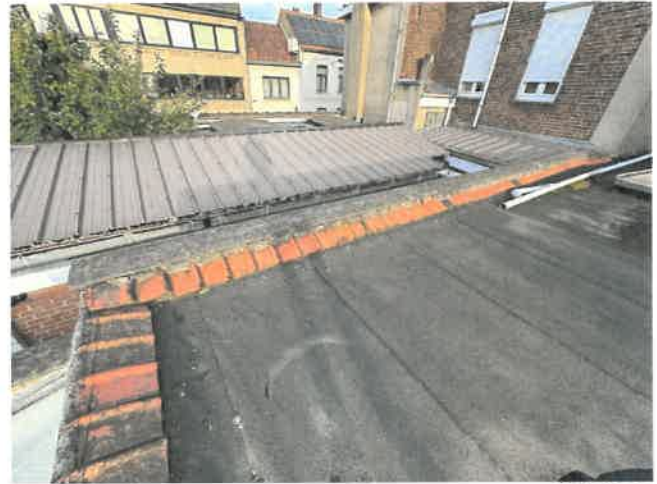
## Fiche 12: Roofing - Plat dak W1

Geen asbest

#	Type	Referentie	Resultaat
12.1	Puntmonster	4	Geen asbest

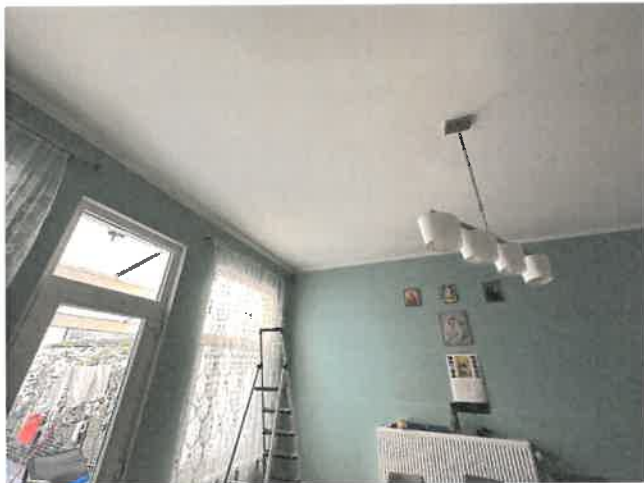
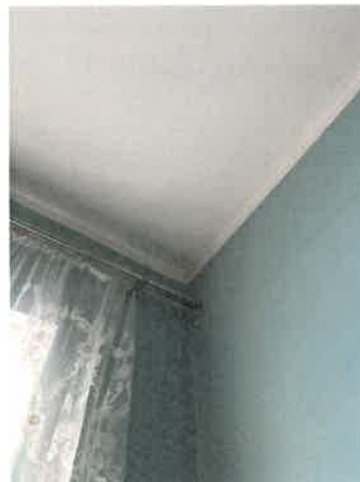
## Fiche 13: Pleisterwerk - Plafond

Geen asbest

#	Type	Referentie	Resultaat
13.1	Mengmonster	3	Geen asbest
