# Asbestinventarisatattest

Veeweidestraat 42, 3040 Huldenberg

Attestnummer : 20260628-000053.000

Uitgegeven op : 28.06.2026

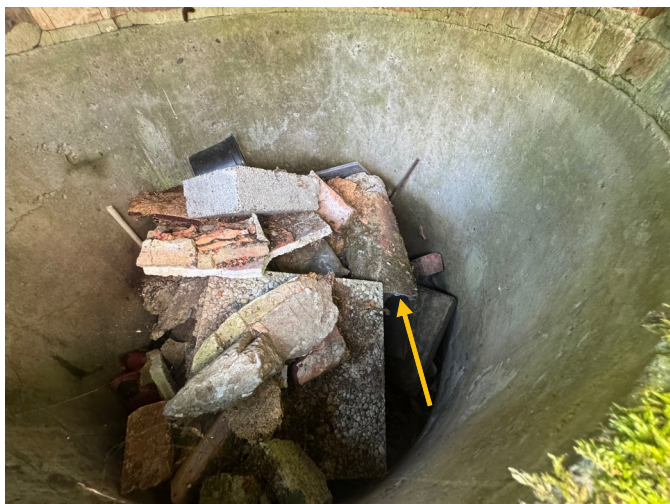
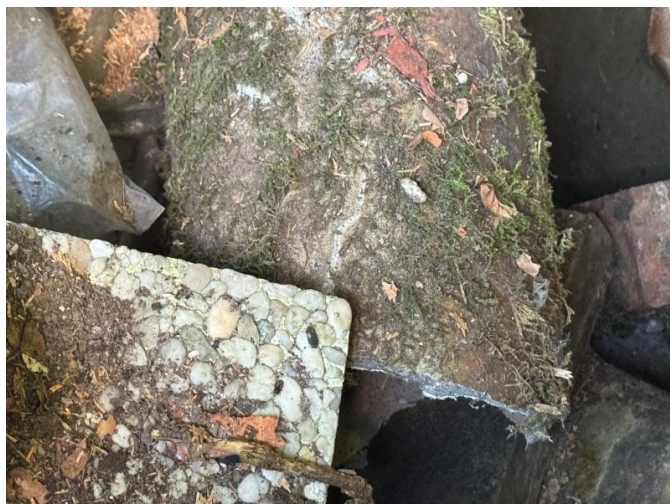
| Beschrijving | Losse buizen |
| Type afvalstof | Betreft stock-voorraad of gedemonteerde asbestmaterialen |
| Asbestmaterialen | <ul style="list-style-type: none"><li>• Buis, koker, leiding, pijp, doorvoer</li></ul> |
| Bindmiddel van asbestmateriaal | Cement |
| Hoeveelheid (gewicht - aantal) | <ul style="list-style-type: none"><li>• 10,00 kg - 1 stuk</li></ul> |
| Identificatiemethode | De asbestdeskundige beoordeelt het materiaal als asbestverdacht en dus asbesthoudend, en dit zonder monstername. |

**Dringend verwijderen**

- Verwijder het asbestafval.
- Voer bijkomende staalname(s) uit.

- Eenvoudige handelingen: mag via doe-het-zelf of door werknemer(s) met opleidingsattest eenvoudige handelingen  
Deze toepassing kan door een aannemer die over een opleidingsattest eenvoudige handelingen beschikt of door een particulier (doe-het-zelf), verwijderd worden indien er geen verhoogd risico op vrijgave van asbestvezels (max. concentratie 0,01 vezels/cm<sup>3</sup> - CODEX Art. VI.3-54) ontstaat en de toepassing voorafgaand wordt gefixeerd/bevochtigd; de individuele elementen zonder machinale werktuigen (boormachine, slijpschijf, hogedrukreiniger,...) en zonder breken of gooien een voor een losgemaakt worden; en ten slotte dubbel en luchtdicht verpakt weggevoerd worden naar een erkend afvalpunt (recyclagepark).

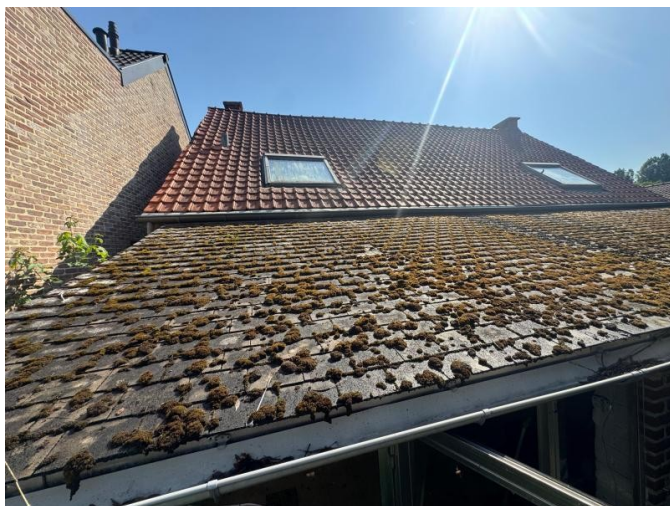
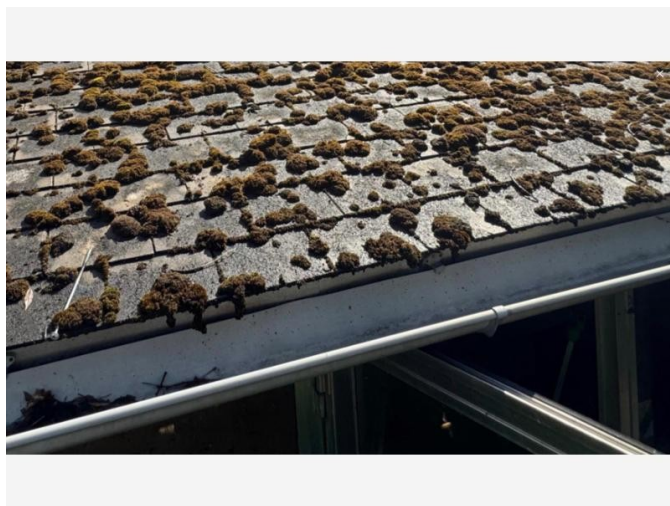
| Beschrijving | Mos/sediment in de dakgoot |
| Type afvalstof | Betreft resten (contaminatie) van verwerking of beschadiging |

**Dringend verwijderen**

- Verwijder het asbestafval.
- Voer bijkomende staalname(s) uit.

- Eenvoudige handelingen: mag via doe-het-zelf of door werknemer(s) met opleidingsattest eenvoudige handelingen  
Verwijder het afval via het riool.

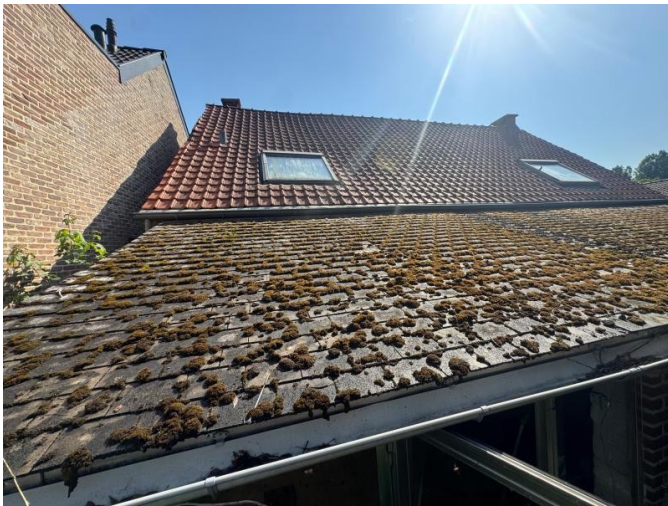
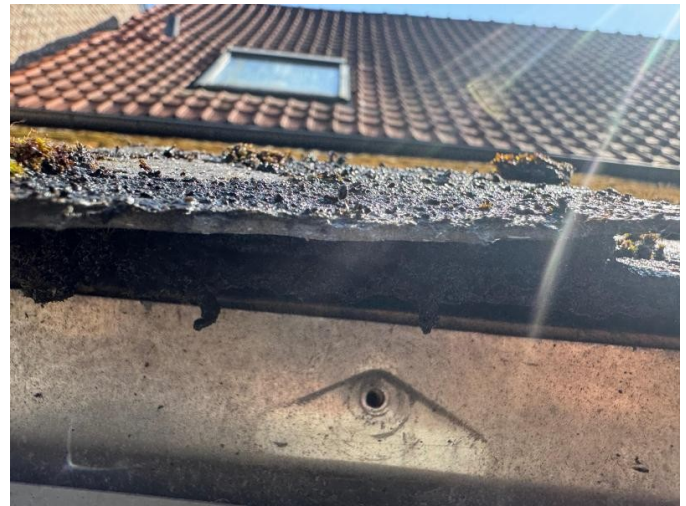
| Identificatiemethode | De asbestdeskundige beoordeelt het materiaal als asbestverdacht en dus asbesthoudend, en dit zonder monsternamen. |

- Eenvoudige handelingen: mag via doe-het-zelf of door werknemer(s) met opleidingsattest eenvoudige handelingen  
Deze toepassing kan door een aannemer die over een opleidingsattest eenvoudige handelingen beschikt of door een particulier (doe-het-zelf), verwijderd worden indien er geen verhoogd risico op vrijgave van asbestvezels (max. concentratie 0,01 vezels/cm<sup>3</sup> - CODEX Art. VI.3-54) ontstaat en de toepassing voorafgaand wordt gefixeerd/bevochtigd; de individuele elementen zonder machinale werktuigen (boormachine, slijpschijf, hogedrukreiniger,...) en zonder breken of gooien een voor een losgemaakt worden; en ten slotte dubbel en luchtdicht verpakt weggevoerd worden naar een erkend afvalpunt (recyclagepark).

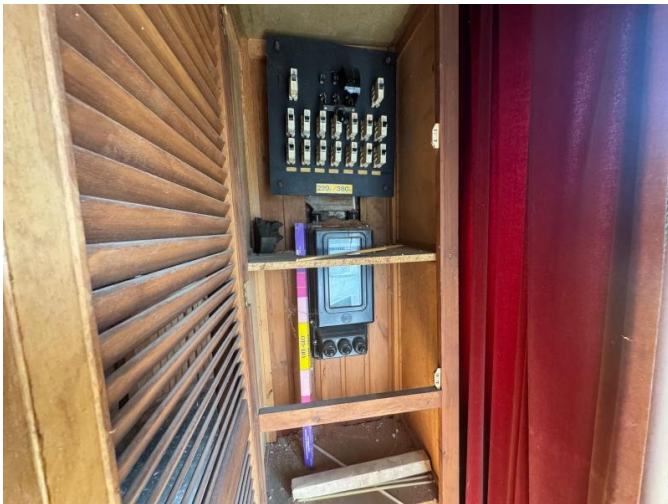
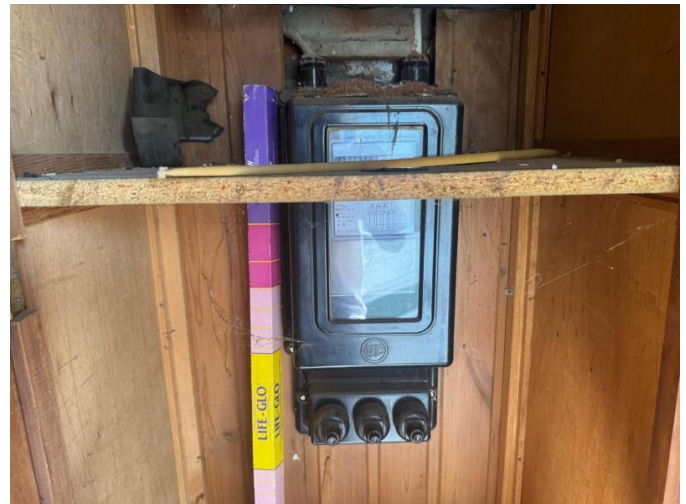
| Identificatiemethode | <p>De asbestdeskundige beoordeelt het materiaal als asbestverdacht en dus asbesthoudend, en dit zonder monstername.</p> <p>Motivatie: De monstername brengt andere schade aan dan schade die inherent is aan de monstername.</p> |
| Opmerking | De hoeveelheid is een zo nauwkeurig mogelijke opmeting. Hieraan kunnen evenwel geen rechten worden ontleend. Monstername niet uitgevoerd wegens risico op beschadiging van een elektrisch component en mogelijke blootstelling aan spanning of storingen in de elektrische installatie. |

- Eenvoudige handelingen: mag via doe-het-zelf of door werknemer(s) met opleidingsattest eenvoudige handelingen  
Deze toepassing kan door een aannemer die over een opleidingsattest eenvoudige handelingen beschikt of door een particulier (doe-het-zelf), verwijderd worden indien er geen verhoogd risico op vrijgave van asbestvezels (max. concentratie 0,01 vezels/cm<sup>3</sup> - CODEX Art. VI.3-54) ontstaat en de toepassing voorafgaand wordt gefixeerd/bevochtigd; de individuele elementen zonder machinale werktuigen (boormachine, slijpschijf, hogedrukreiniger,...) en zonder breken of gooien een voor een losgemaakt worden; en ten slotte dubbel en luchtdicht verpakt weggevoerd worden naar een erkend afvalpunt (recyclagepark).

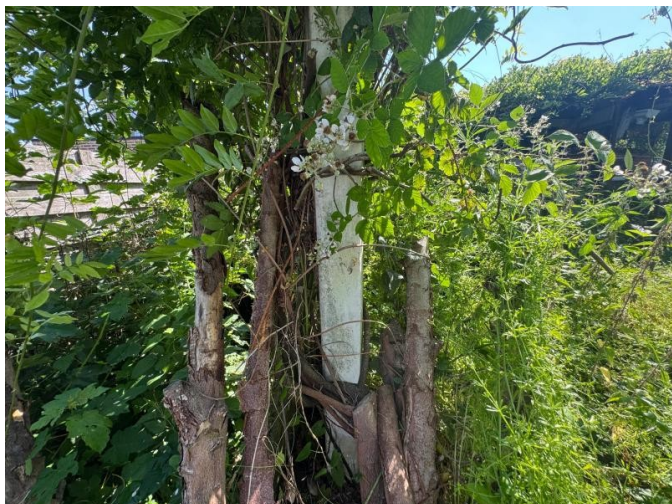
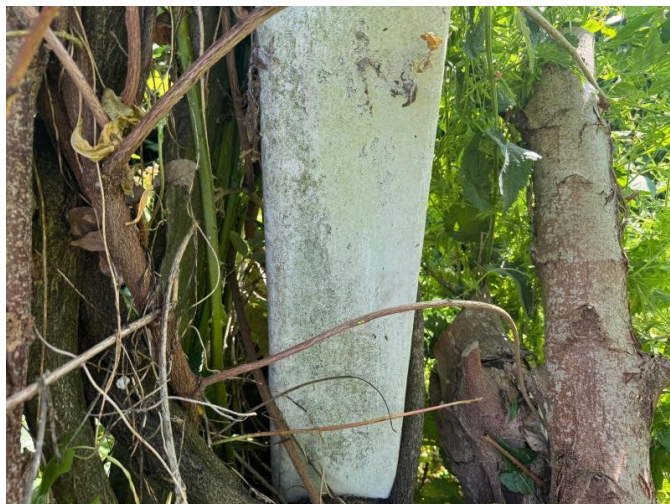
| Opmerking | De precieze lengte is onbekend. |

- Eenvoudige handelingen: mag via doe-het-zelf of door werknemer(s) met opleidingsattest eenvoudige handelingen  
Deze toepassing kan door een aannemer die over een opleidingsattest eenvoudige handelingen beschikt of door een particulier (doe-het-zelf), verwijderd worden indien er geen verhoogd risico op vrijgave van asbestvezels (max. concentratie 0,01 vezels/cm<sup>3</sup> - CODEX Art. VI.3-54) ontstaat en de toepassing voorafgaand wordt gefixeerd/bevochtigd; de individuele elementen zonder machinale werktuigen (boormachine, slijpschijf, hogedrukreiniger,...) en zonder breken of gooien een voor een losgemaakt worden; en ten slotte dubbel en luchtdicht verpakt weggevoerd worden naar een erkend afvalpunt (recyclagepark).

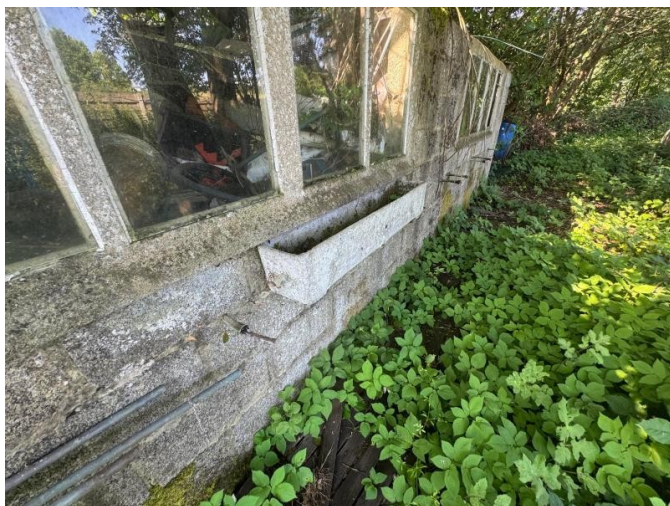
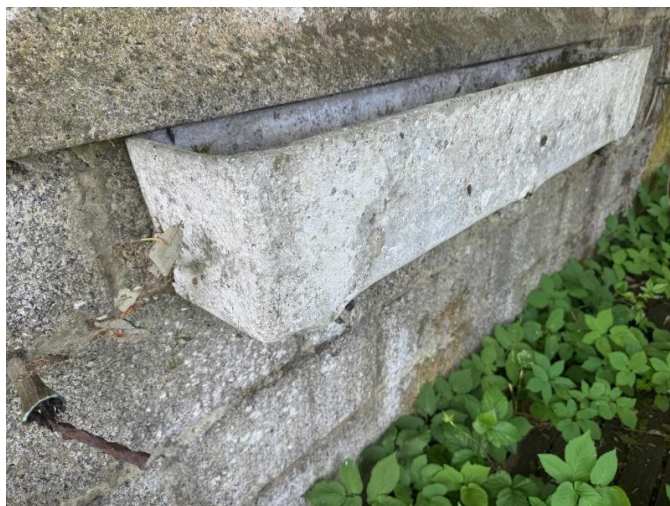
| Opmerking | Het gewicht is een schatting. |

- Eenvoudige handelingen: mag via doe-het-zelf of door werknemer(s) met opleidingsattest eenvoudige handelingen  
Deze toepassing kan door een particulier (doe-het-zelf), verwijderd worden indien er geen verhoogd risico op vrijgave van asbestvezels (max. concentratie 0,01 vezels/cm<sup>3</sup> - CODEX Art. VI.3-54) ontstaat en de toepassing voorafgaand wordt gefixeerd/bevochtigd; de individuele elementen zonder machinale werktuigen en zonder breken of gooien een voor een losgemaakt worden; en ten slotte in gesloten verpakking weggevoerd worden naar een erkend afvalpunt (recyclagepark).

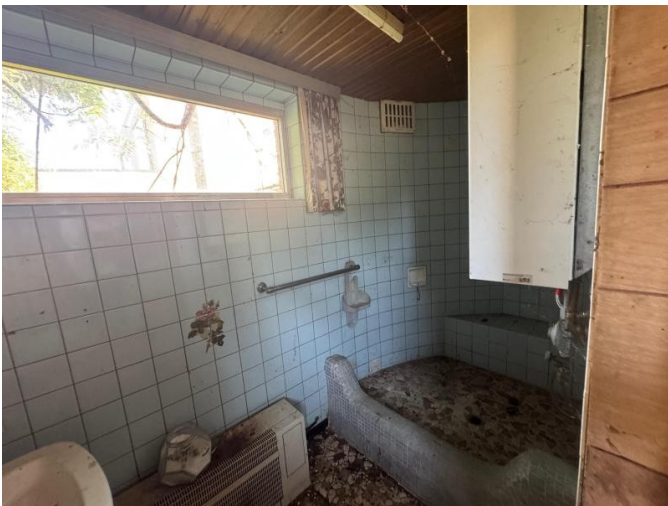
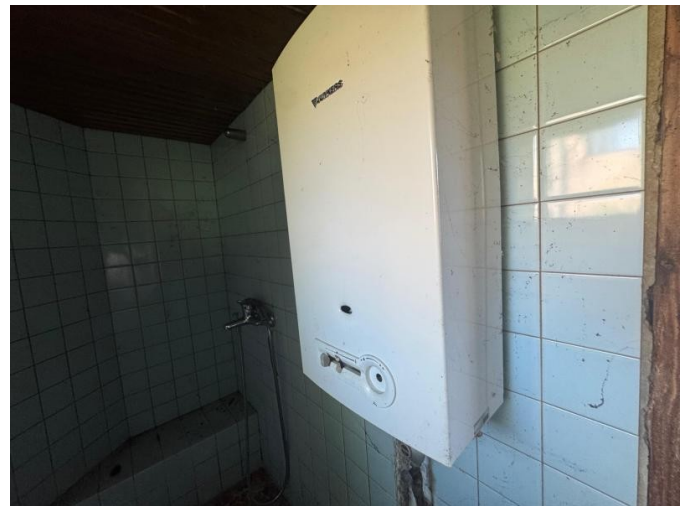
### Fiche 20: Oude CV-ketel

| Beschrijving | Notitie | Terug te vinden op plannen |
|---|---|---|
| Fiche 20: Oude CV-ketel | De CV-ketel bevat mogelijk asbesthoudende pakkingen en/of elementen. Laat ze onderzoeken bij onderhoud of vervanging. | - |
