# Asbestinventarisatetest

Oelegemsteenweg 51, 2970 Schilde

Attestnummer : 20240513-000410.000

## Niet-asbestveilig

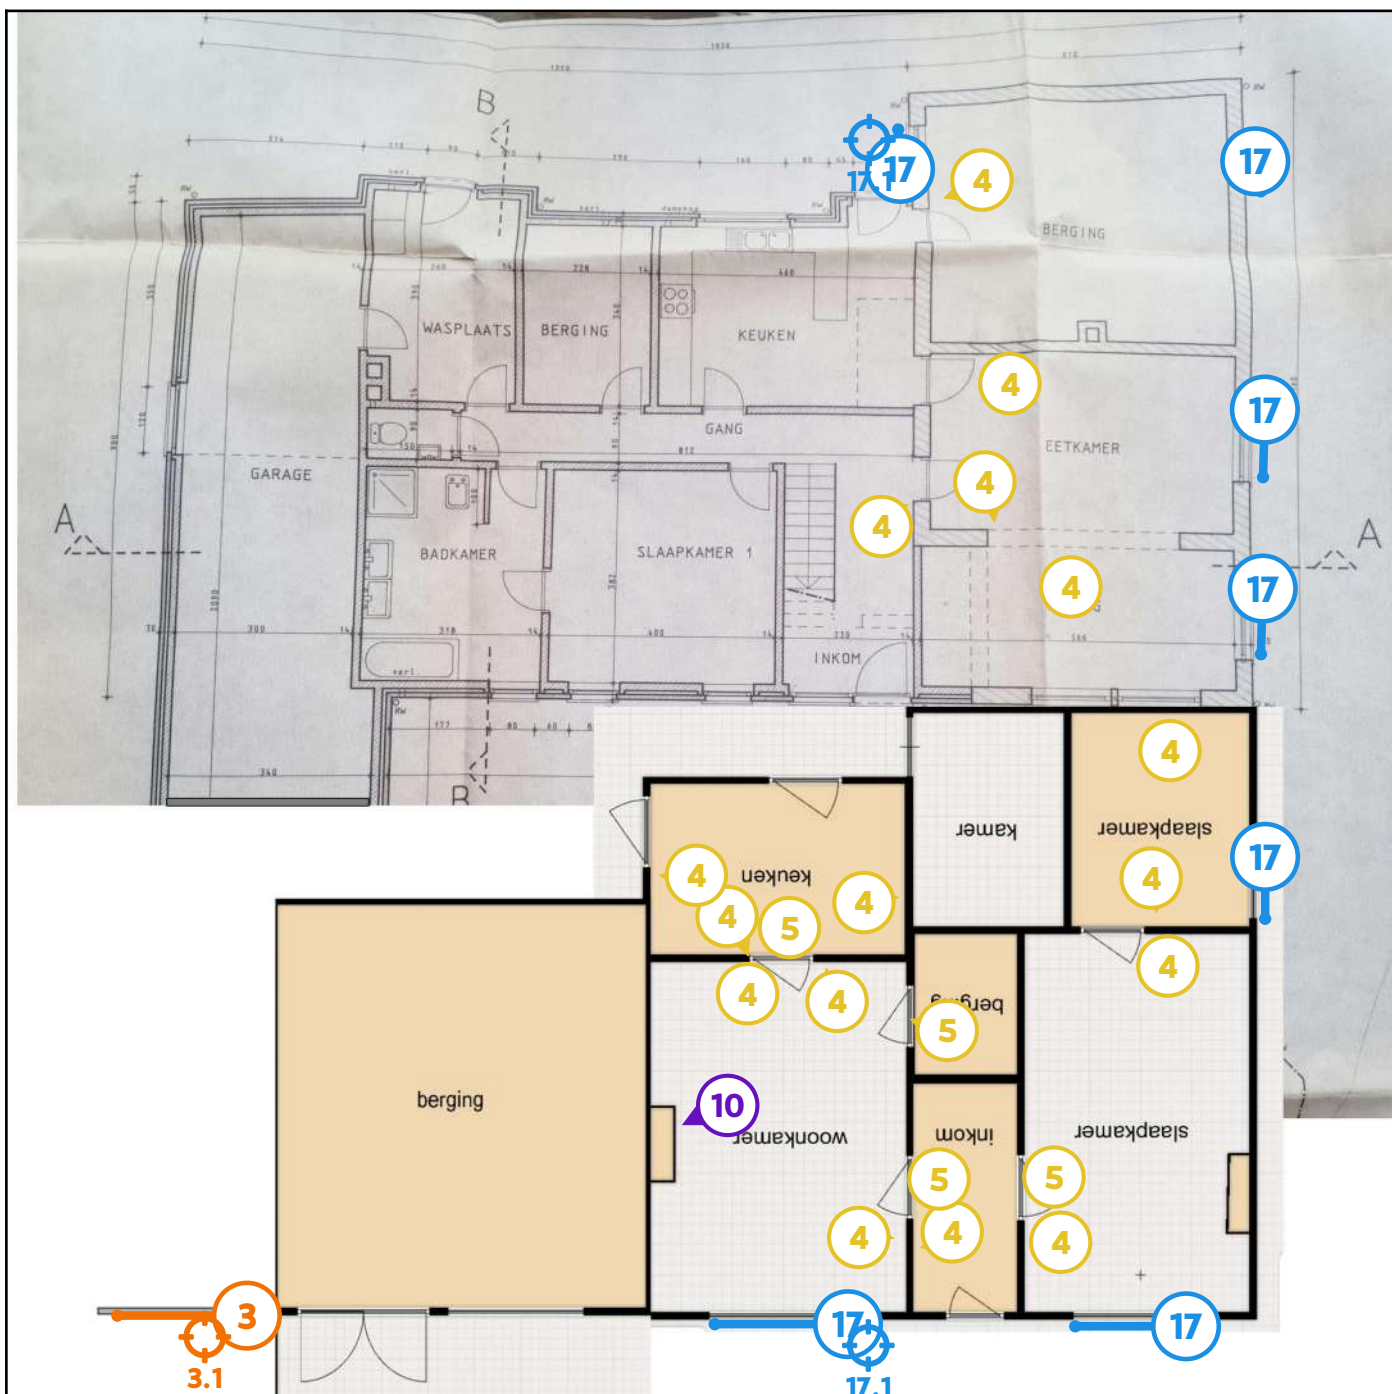
# Plan 1.1: plan gelijkvloers-woonhuizen

Beschrijving	Type	Actie
3. menuiserie poort	Asbestmateriaal	<b>Verwijderen</b>
3.1 Code: PM02	Puntmonster	-

4. elektrisch materiaal in bakeliet	Asbestmateriaal	Zorgvuldig beheren
5. massal dorpels	Asbestmateriaal	Zorgvuldig beheren
10. Verwarmingstoestel en koppelingen	Advies	-
17. mastiek glas kader	Geen asbest	-
17.1 Code: PM03	Mengmonster	-

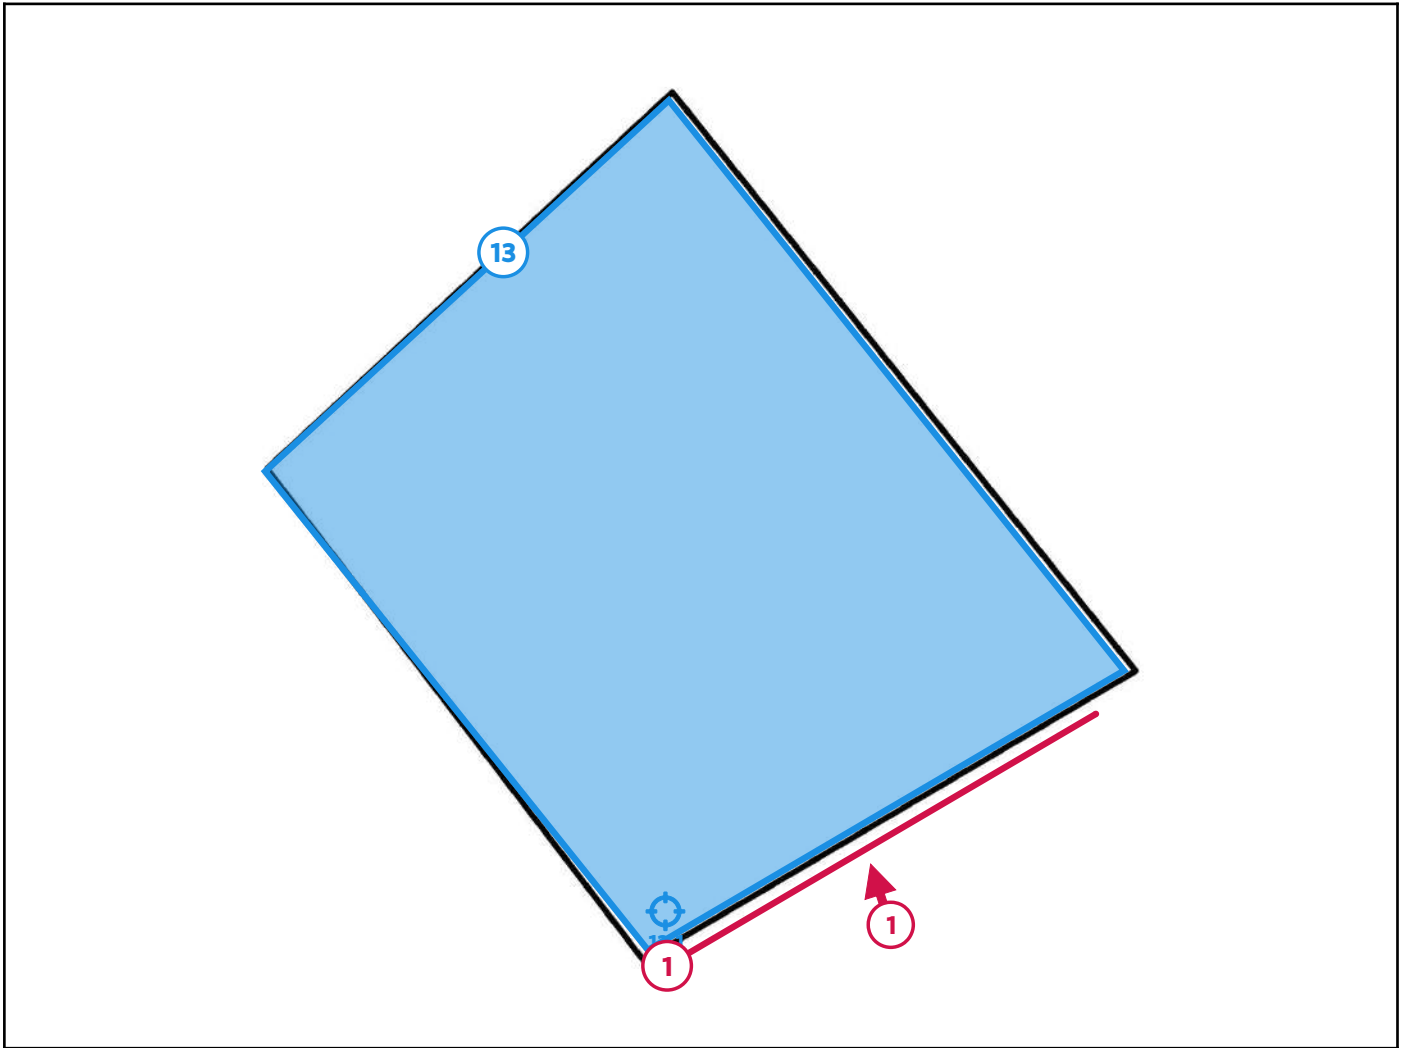
## Plan 8.1: Constructie plan

Beschrijving	Type	Actie
1. golfplaten	Asbestmateriaal	Dringend verwijderen
13. roofing	Geen asbest	-
13.1 Code: PM04	Mengmonster	-

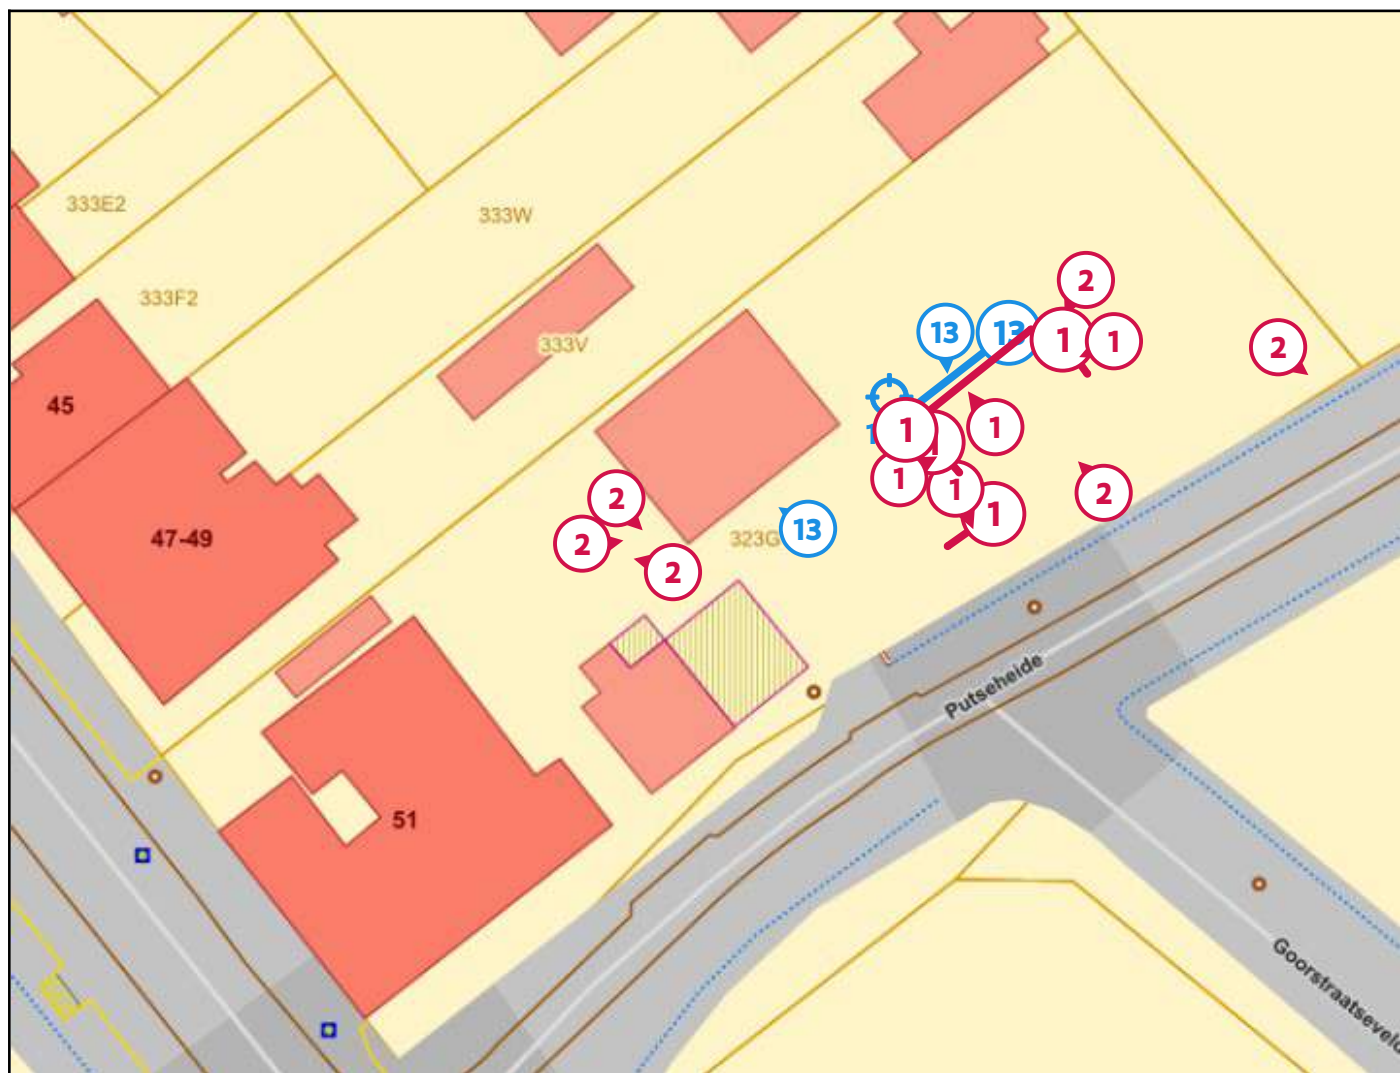
## Plan 9.1: Vaststellingen buiten de constructies

Beschrijving	Type	Actie
1. golfplaten	Asbestmateriaal	<b>Dringend verwijderen</b>
2. buizen in asbestcement	Asbestmateriaal	<b>Dringend verwijderen</b>
13. roofing	Geen asbest	-
13.1 Code: PM04	Mengmonster	-

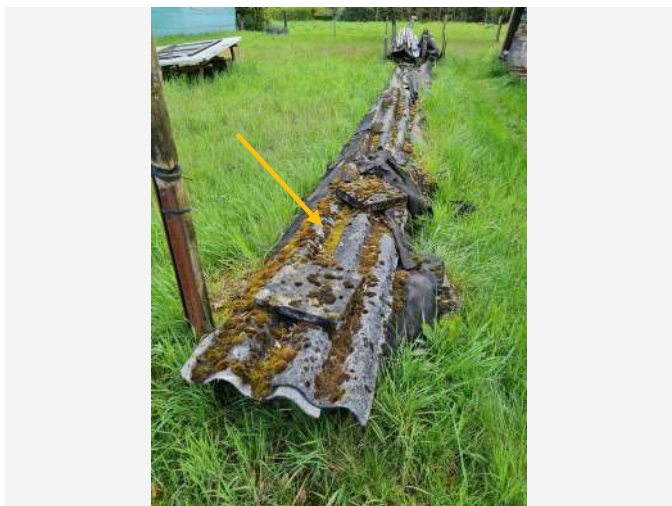
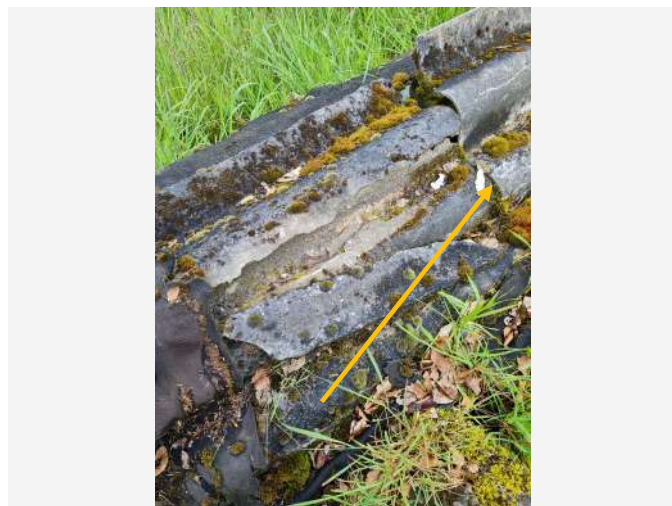
**Dringend verwijderen**

Beschrijving	golfplaten
Type afvalstof	Betreft stock-voorraad of gedemonteerde asbestmaterialen
Aanwezige resten	Resten oude golfplaten, gebruikt als afdekking of afscheiding.
Omgeving	Buiten
Primaire drager	Bodem
Asbestmaterialen	<ul style="list-style-type: none"><li>Dak- en gevelbekleding - Golfplaat</li></ul>
Bindmiddel van asbestmateriaal	Cement
Gebondenheid op basis van bindmiddel	Hecht
Hoeveelheid (gewicht - aantal)	<ul style="list-style-type: none"><li>10,00 kg - 12 stuks</li></ul>
Totaal gewicht	120,00 kg
Eenvoudig bereikbaar	Ja
Identificatiemethode	Vaststelling zonder monstername

- Verwijder het asbestafval.

- Eenvoudige handelingen: mag via doe-het-zelf of door werknemer(s) met opleidingsattest eenvoudige handelingen  
Verwijder de golfplaten zo snel mogelijk om verder vezelvrijgave te vermijden. Bij het verwijderen de golfplaten niet breken.

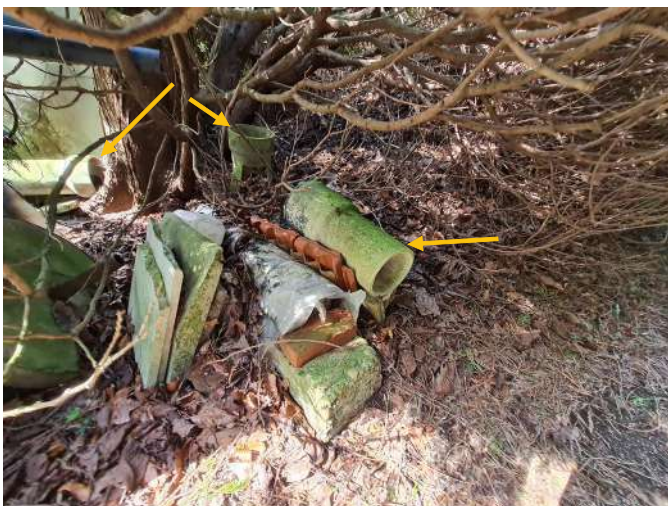
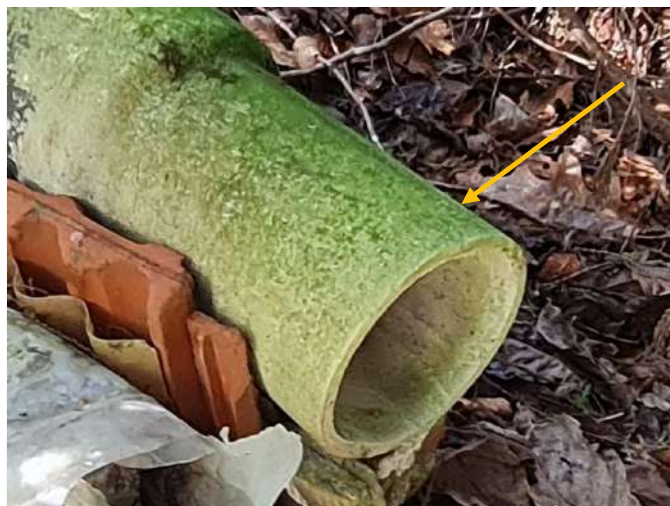
## Fiche 2: buizen in asbestcement

**Dringend verwijderen**

Beschrijving	buizen in asbestcement
Type afvalstof	Betreft stock-voorraad of gedemonteerde asbestmaterialen
Aanwezige resten	Resten van buizen van verschillende afmetingen.
Omgeving	Buiten
Primaire drager	Bodem
Asbestmaterialen	<ul style="list-style-type: none"><li>• Verloren bekisting - Buis, koker</li></ul>
Bindmiddel van asbestmateriaal	Cement
Gebondenheid op basis van bindmiddel	Hecht
Hoeveelheid (gewicht - aantal)	<ul style="list-style-type: none"><li>• 20,00 kg - 8 stuks</li></ul>
Totaal gewicht	160,00 kg
Eenvoudig bereikbaar	Ja
Identificatiemethode	Vaststelling zonder monstername
Opmerking	Hier en daar vegetatie waaronder mogelijk nog resten aanwezig kunnen zijn.

- Verwijder het asbestafval.

- Eenvoudige handelingen: mag via doe-het-zelf of door werknemer(s) met opleidingsattest eenvoudige handelingen  
Verwijder het afval zonder de toepassing te breken om vezelvrijgave te voorkomen.

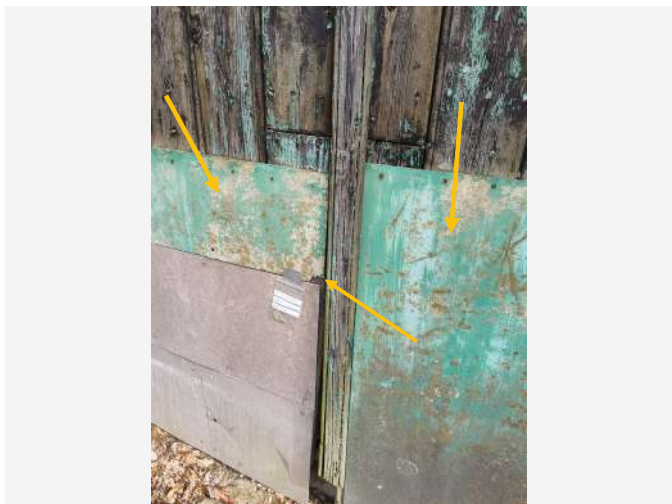
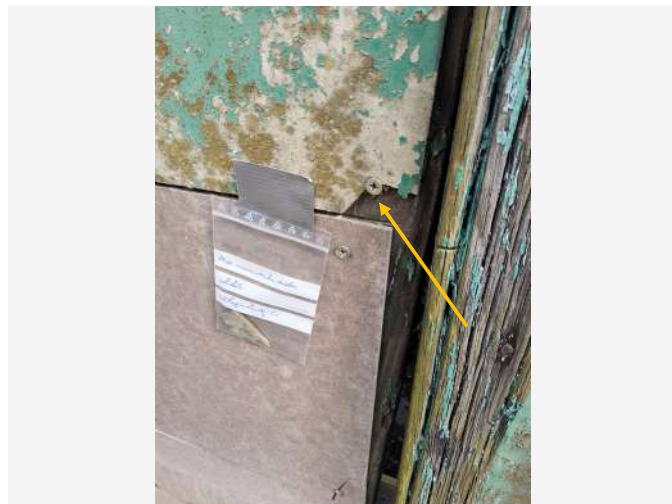
Eindbeoordeling materiaalrisico	Verhoogd materiaalrisico en/of verhoogde kans op vezelvrijgave
---------------------------------	--

Gebondenheid	Categorie 1: hechtgebonden in oorsprong
Asbestsoort (vezeltype)	Alleen chrysotiel
Asbestconcentratie	Laag (< 50%)
Afschermingsgraad van het gehele materiaal	Geheel of deels vrij aan de buitenlucht
Toestand van het materiaal	Matig beschadigd, matig verweerd

#	Type	Referentie	Resultaat
3.1	Puntmonster	PM02	Chrysotiel

Beschrijving	menuiserie poort
Omgeving	Buiten
Primaire drager	Wand buitenschil
Asbestmateriaal	Plaat, paneel, tablet - Type Menuiserie
Bindmiddel van asbestmateriaal	Cement
Gebondenheid op basis van bindmiddel	Hecht
Hoeveelheid (oppervlakte - dikte - aantal)	• 1,00 m <sup>2</sup> - 0,50 cm - 2 stuks
Totaal volume	0,01 m <sup>3</sup>

- Verwijder dit asbestmateriaal zo snel mogelijk. Volg de toestand goed op.

- Eenvoudige handelingen: mag via doe-het-zelf of door werknemer(s) met opleidingsattest eenvoudige handelingen  
Verwijder deze panelen zo snel mogelijk om verdere vezelvrijgave te voorkomen. Bij het verwijderen de panelen niet breken om vezelvrijgave te voorkomen.

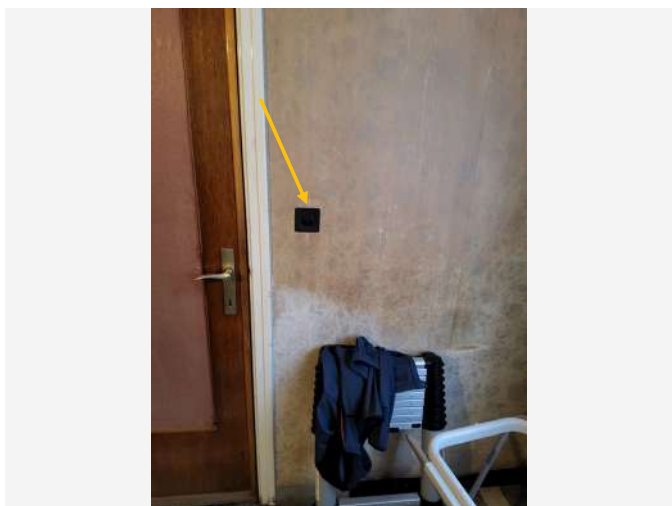
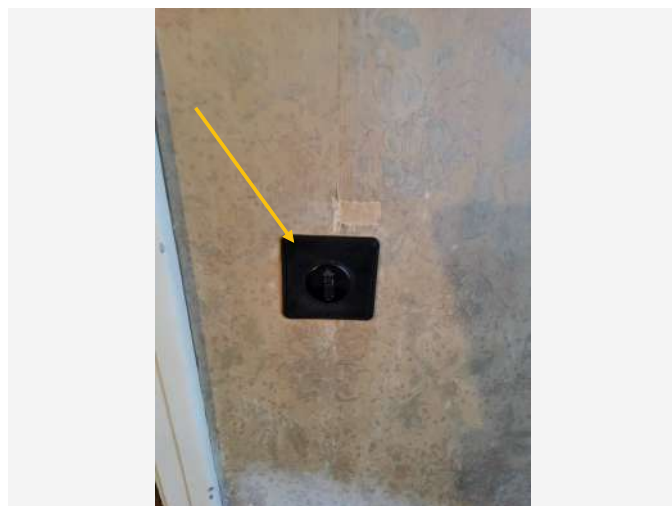
Eindbeoordeling materiaalrisico	Zeer laag materiaalrisico en/of zeer lage kans op vezelvrijgave
---------------------------------	---

Beschrijving	elektrisch materiaal in bakeliet
Omgeving	Binnen
Primaire drager	Communicatie en elektrische infrastructuur en uitrusting
Asbestmateriaal	Plaat, paneel, tablet - Type Bakeliet
Bindmiddel van asbestmateriaal	Kunststof of -hars
Gebondenheid op basis van bindmiddel	Hecht
Hoeveelheid (oppervlakte - dikte - aantal)	• 0,02 m <sup>2</sup> - 0,50 cm - 19 stuks
Totaal volume	0,002 m <sup>3</sup>
Eenvoudig bereikbaar	Ja
Bevestigingswijze	• Geschroefd
Identificatiemethode	Vaststelling zonder monsternamen

- Zorg voor een veilig beheer. Vermijd het beschadigen van het asbestmateriaal. Controleer de toestand jaarlijks op wijzigingen.

- Eenvoudige handelingen: mag via doe-het-zelf of door werknemer(s) met opleidingsattest eenvoudige handelingen  
Bij het verwijderen van de toepassing niet beschadigen.

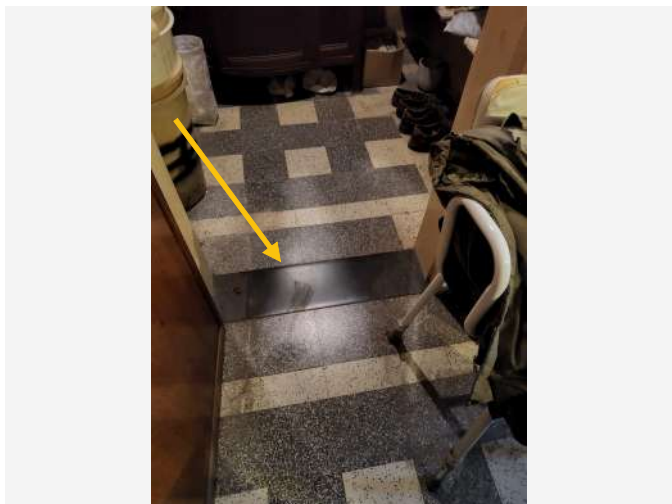
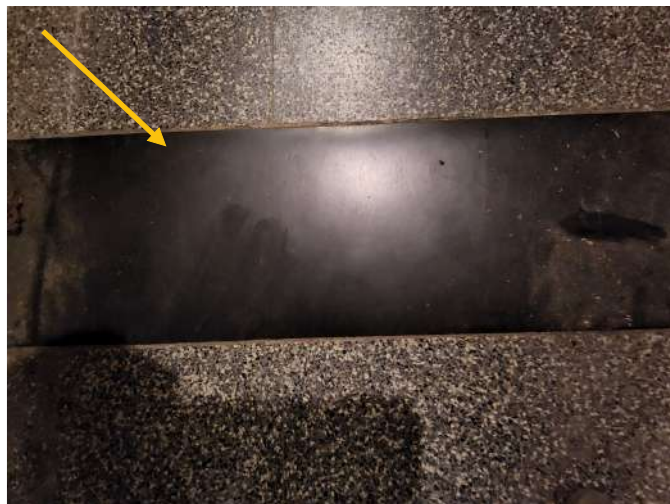
Eindbeoordeling materiaalrisico	Zeer laag materiaalrisico en/of zeer lage kans op vezelvrijgave
---------------------------------	---

Beschrijving	massal dorpels
Omgeving	Binnen
Primaire drager	Vloer
Asbestmateriaal	Plaat, paneel, tablet - Type Massal
Bindmiddel van asbestmateriaal	Cement
Gebondenheid op basis van bindmiddel	Hecht
Hoeveelheid (oppervlakte - dikte - aantal)	• 0,20 m <sup>2</sup> - 2,00 cm - 4 stuks
Totaal volume	0,016 m <sup>3</sup>
Eenvoudig bereikbaar	Ja
Bevestigingswijze	• Verlijmd, ingegoten, versmeerd
Identificatiemethode	Vaststelling zonder monsternamen

- Zorg voor een veilig beheer. Vermijd het beschadigen van het asbestmateriaal. Controleer de toestand jaarlijks op wijzigingen.

- Eenvoudige handelingen: mag via doe-het-zelf of door werknemer(s) met opleidingsattest eenvoudige handelingen  
Enkel indien de dorpels in zijn geheel wordt kan dit met eenvoudige handelingen gebeuren. Niet breken bij het verwijderen om vezelvrijgave te voorkomen.

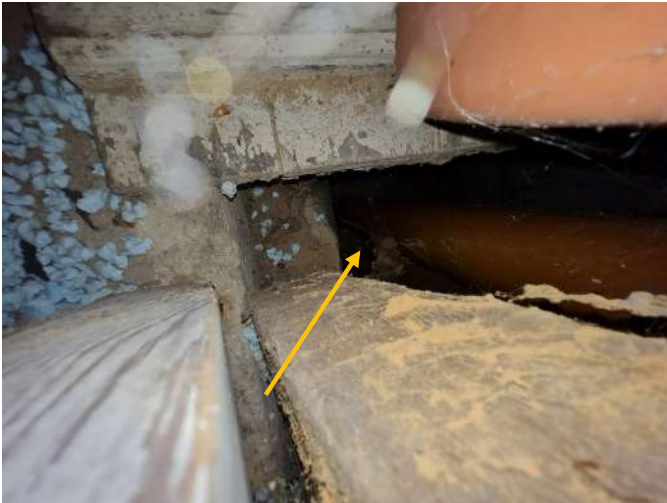
**Reden:** Het onderzoek kan niet uitgevoerd worden binnen de bepalingen van de Welzijnswet

**Uitleg van de asbestdeskundige:** Kruipruimte is lager dan 1,5m.

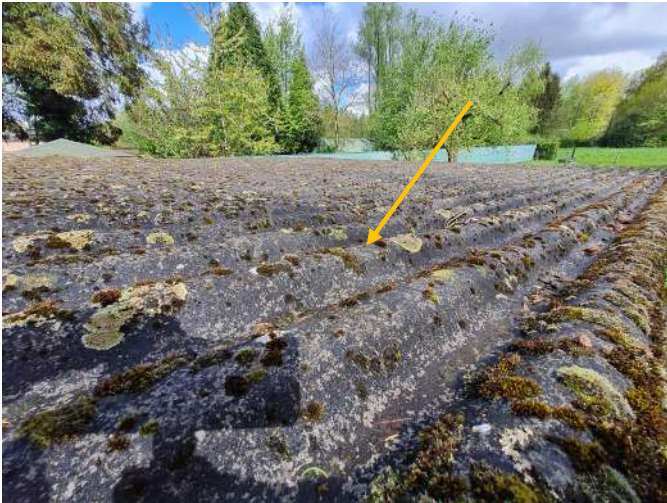
Facturen aankoop golfplaten als bewijs.

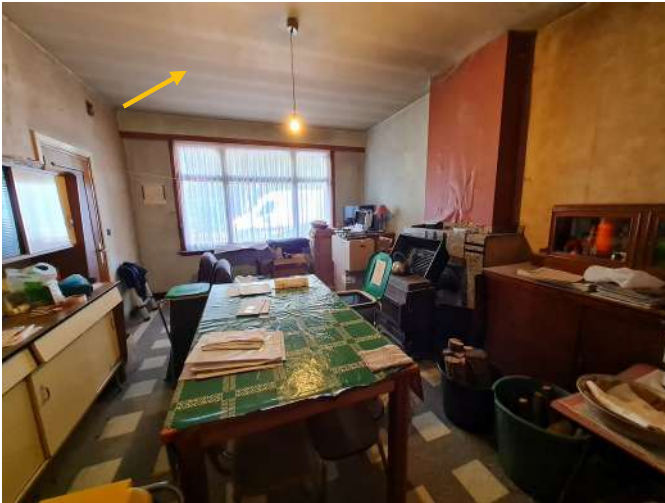
plafonds zijn in gipskarton of valse plafonds. Onderliggende toepassingen niet kunnen controleren zonder destructief te werken.

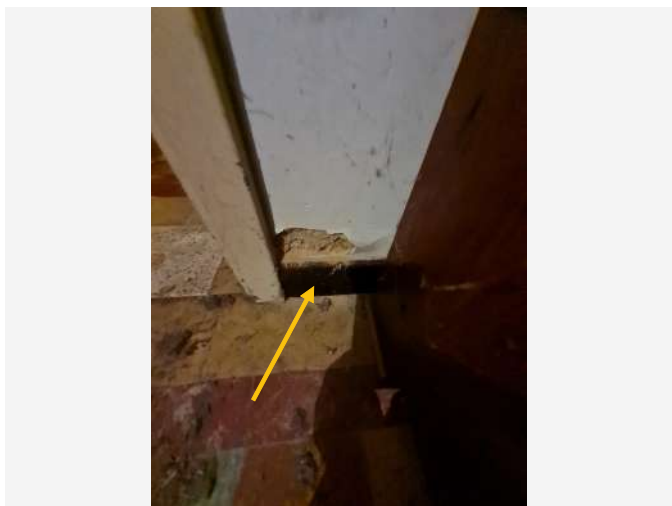
Ceramische plinten in oud gedeelte van de woning aanwezig. Mogelijk achterliggende asbesttoepassing dewelke niet bereikbaar is zonder destructief te werken.

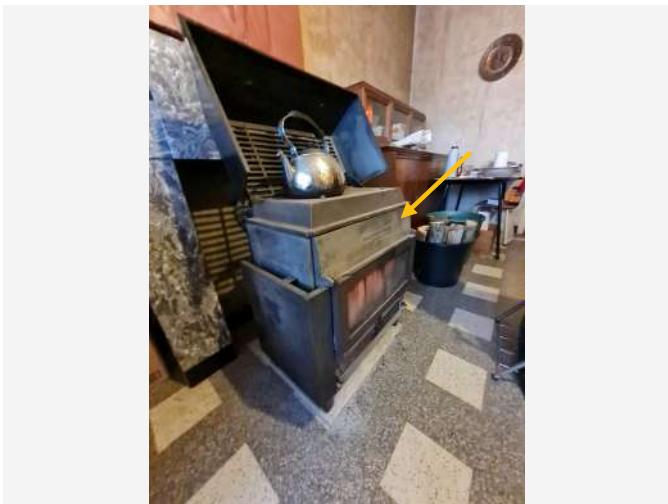
Verwarmingstoestel met onbekend bouwjaar aanwezig, mogelijk asbesthoudende dichtingen en/of koorden aan de binnenzijde.

Mag via eenvoudige handelingen verwijderd worden met de nodige omzichtigheid, indien het in één geheel verwijderd wordt.

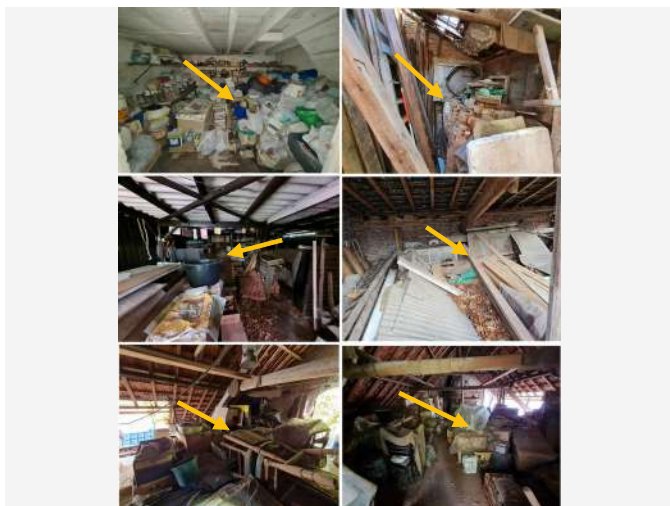
algemeen veel inboedel aanwezig - onderliggende toepassingen mogelijk.
