Asbestinventarisatetest

Mechelsesteenweg 161, 2640 Mortsel

Attestnummer : 20260407-000084.000

Uitgegeven op : 07.04.2026

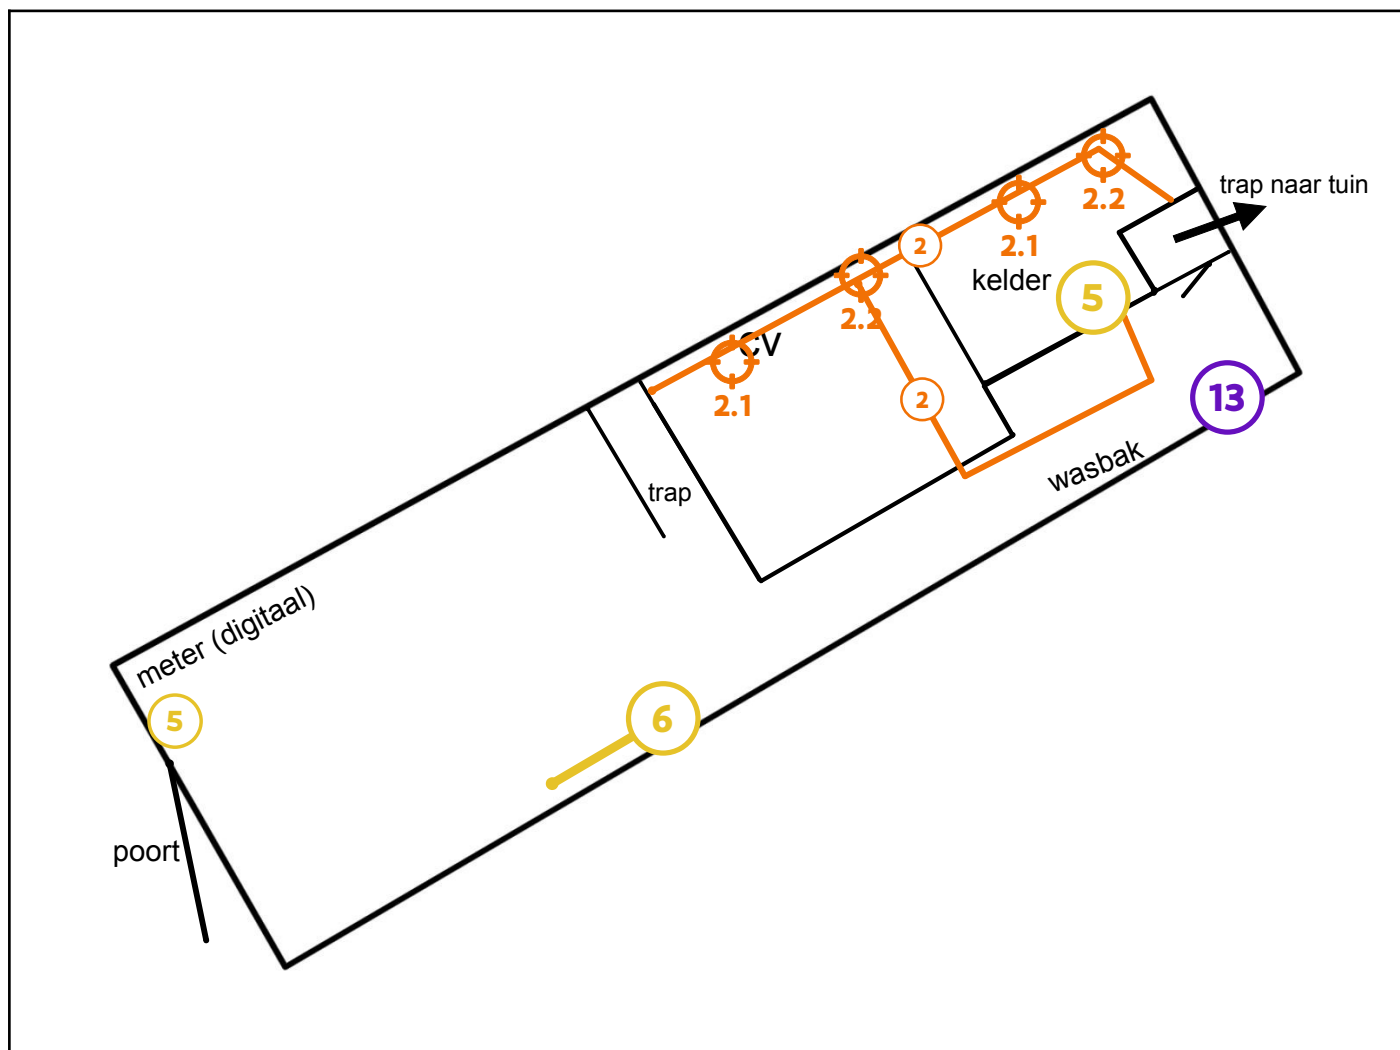
Plan 1.1: Garage/kelder

Beschrijving	Type	Actie
2. Leidingisolatie in gips kelder: rechte stukken en bochten (staalname)	Asbestmateriaal	Verwijderen
2.1 Code: 005	Mengmonster	-
2.2 Code: 006	Mengmonster	-
5. Bakeliet toep.(schakelaars-stopcontacten) (visueel)	Asbestmateriaal	Zorgvuldig beheren
6. Asbestcement afvoerbuiskelder (visueel vastgesteld)	Asbestmateriaal	Zorgvuldig beheren
13. Asbestverdacht: dienblad kelder	Advies	-

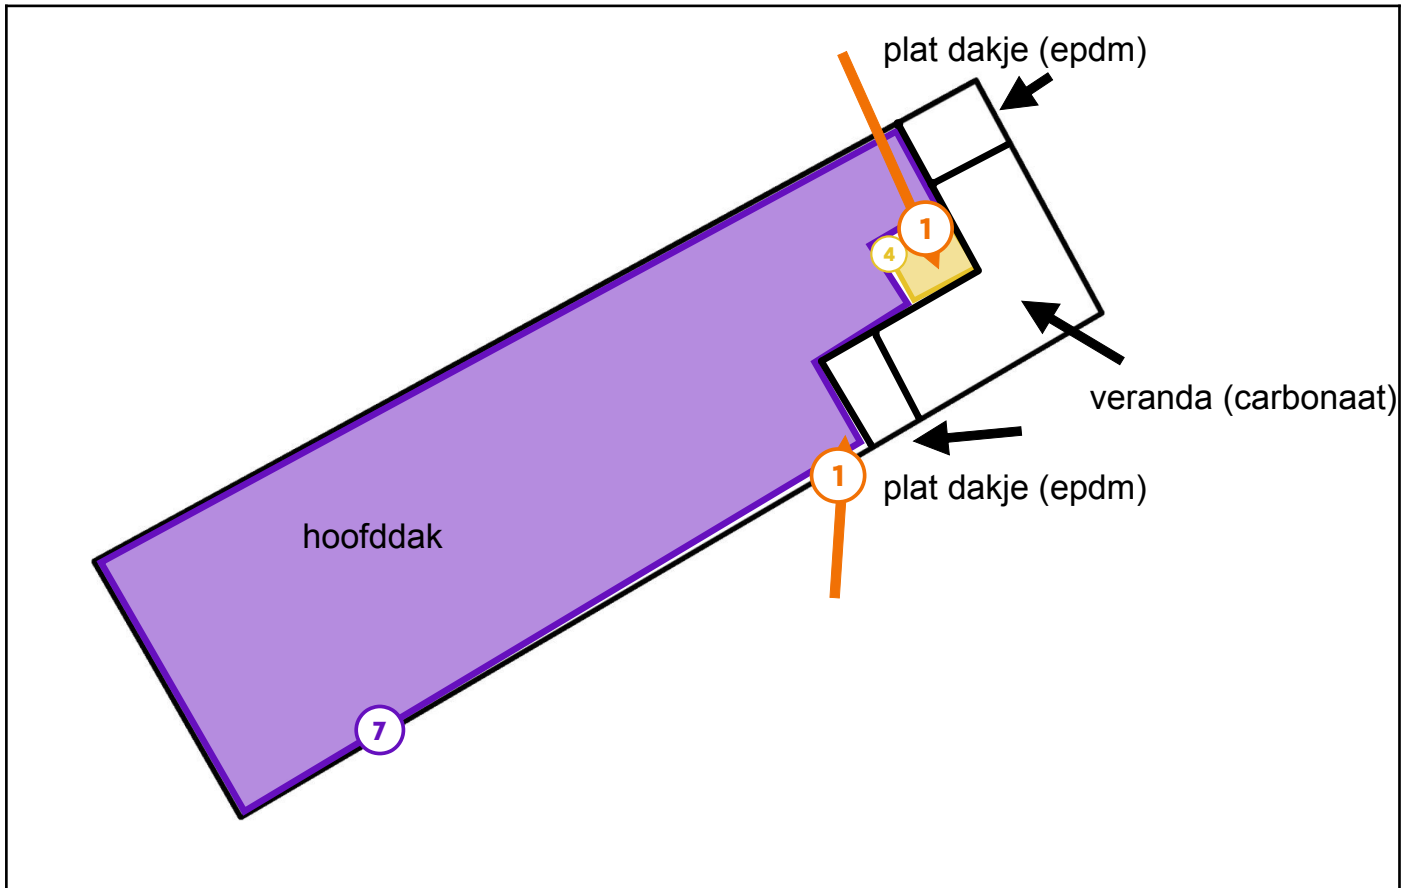
Plan 1.12: Dak

Beschrijving	Type	Actie
1. Schouwbuizen (visueel vastgesteld)	Asbestmateriaal	Verwijderen
4. Roofing (zonder staalname > 3,5m hoog, maar zichtbaar)	Asbestmateriaal	Zorgvuldig beheren
7. Plat dak niet zichtbaar (tijdelijke beperking)	Beperking	-

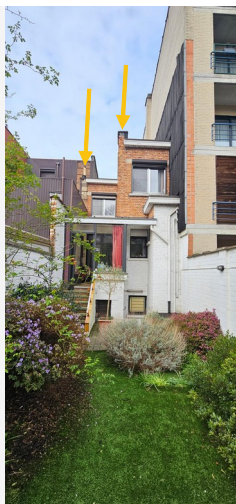
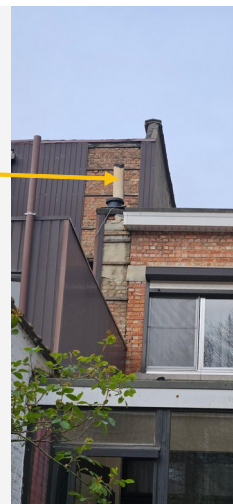
Het asbestmateriaal valt onder de mijlpaal van 2034.

Eindbeoordeling materiaalrisico	Verhoogd materiaalrisico en/of verhoogde kans op vezelvrijgave
---------------------------------	--

Gebondenheid	Categorie 1: hechtgebonden in oorsprong
Asbestsoort (vezeltype)	Crocidoliet aanwezig
Asbestconcentratie	Laag (< 50%)
Afschermingsgraad van het gehele materiaal	Geheel of deels vrij aan binnenluchtstromen
Toestand van het materiaal	Licht beschadigd, licht verweerd. Intacte calciumsilicaatplaat of materiaal met categorie 3-gebondenheid

Beschrijving	Schouwbuizen (visueel vastgesteld)
Omgeving	Buiten
Primaire drager	HVAC infrastructuur en uitrusting
Asbestmateriaal	Rookgaskanaal
Bindmiddel van asbestmateriaal	Cement
Gebondenheid op basis van bindmiddel	Hecht
Hoeveelheid (lengte - omtrek - dikte - aantal)	<ul style="list-style-type: none"> • 0,50 m - 35,00 cm - 1,00 cm - 1 stuk • 0,10 m - 35,00 cm - 1,00 cm - 1 stuk
Totaal volume	0,002 m ³
Eenvoudig bereikbaar	Ja
Bevestigingswijze	<ul style="list-style-type: none"> • Verlijmd, ingegoten, versmeerd
Identificatiemethode	<p>De asbestdeskundige beoordeelt het materiaal als asbestverdacht en dus asbesthoudend, en dit zonder monstername.</p> <p>Motivatie: Er is een onderzoeksbeperking die monstername verhindert; De ruimte of het materiaal bevindt zich hoger dan 3,5 meter vanaf een vaste ondergrond.</p>
Destructieve handeling voor identificatie	Nee
Opmerking	<p>Op het dak zijn 2 schouwbuizen aanwezig.</p> <p>De vermelde oppervlaktes, diktes en volumes betreffen een beredeneerde schatting. Er worden geen rechten verleend aan deze oppervlaktes/diktes/volumes.</p>

- Verwijder dit asbestmateriaal zo snel mogelijk. Volg de toestand goed op.
- Voer bijkomende staalname(s) uit.

- Eenvoudige handelingen: mag via doe-het-zelf of door werknemer(s) met opleidingsattest eenvoudige handelingen
EH via doe-het zelf De buis kan voorzichtig losgebeiteld worden , extra bevochtigen om stof te voorkomen
Standaard dragen van de nodige wegwerp beschermingsmiddelen FFP 3 masker , handschoenen en tyvec CAT III type 5-6 , afwasbaar schoeisel Bij de gemeente/containerpark afsluitzakken halen om dubbel in te pakken , sluit luchtdicht af en breng naar het plaatselijk containerpark als hechtgebonden asbestafval. Voor hechtgebonden toepassingen: Bij verwijdering door doe-het-zelf moet men dit afval dubbel en luchtdicht verpakt aandienen bij het gemeentelijk recyclagepark. Men raadpleegt best op voorhand de voorwaarden van het recyclagepark. Zie ook link Zie <https://ovam.vlaanderen.be/wie-mag-wat-verwijderen>
<https://ovam.vlaanderen.be/voorzorgsmaatregelen-bij-asbestverwijdering>
<https://ovam.vlaanderen.be/asbestafval-afvoeren> Zie ook wetgevend kader (website van de OVAM en CODEX boek VI titel 3). <http://werk.belgie.be/sites/default/files/content/documents/Welzijn%20op%20het%20werk/Regelgeving/Codex%20boek%20VI%20titel%203%20Asbest.pdf> methodiek verwijderingsmethodes

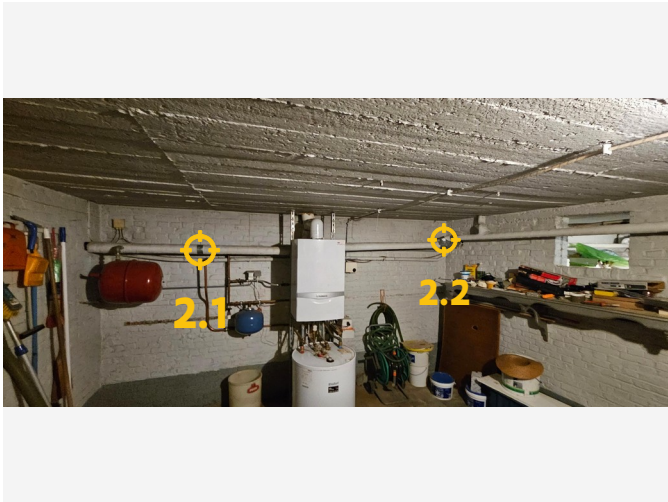
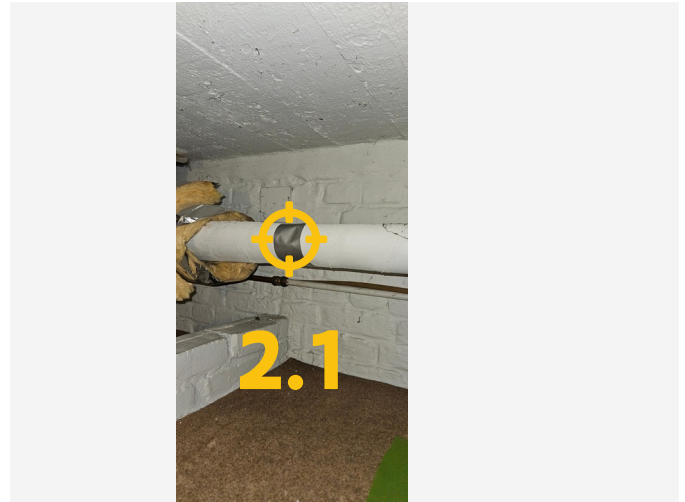
Fiche 2: Leidingisolatie in gips kelder: rechte stukken en bochten (staalname)

Het asbestmateriaal valt onder de mijlpaal van 2034.

Eindbeoordeling materiaalrisico	Verhoogd materiaalrisico en/of verhoogde kans op vezelvrijgave
---------------------------------	--

Gebondenheid	Categorie 2: niet-hechtgebonden met matrix
Asbestsoort (vezeltype)	Alleen chrysotiel aanwezig
Asbestconcentratie	Hoog ($\geq 50\%$)
Afschermingsgraad van het gehele materiaal	Geheel of deels vrij aan de binnenlucht, maar geen contact met binnenluchtstromen
Toestand van het materiaal	Licht beschadigd, licht verweerd. Intacte calciumsilicaatplaat of materiaal met categorie 3-gebondenheid

#	Type	Referentie	Resultaat
2.1	Mengmonster	005	Chrysotiel
2.2	Mengmonster	006	Chrysotiel

Beschrijving	Leidingisolatie in gips kelder: rechte stukken en bochten (staalname)
Omgeving	Binnen
Primaire drager	HVAC infrastructuur en uitrusting
Asbestmateriaal	In-situ afwerkingslagen - Thermische isolatie
Bindmiddel van asbestmateriaal	Gips - kalk
Gebondenheid op basis van bindmiddel	Niet-hechtgebonden
Hoeveelheid (lengte - omtrek - dikte - aantal)	<ul style="list-style-type: none">• 17,00 m - 50,00 cm - 5,00 cm - 1 stuk
Totaal volume	0,425 m ³
Eenvoudig bereikbaar	Ja
Bevestigingswijze	<ul style="list-style-type: none">• Verlijmd, ingegoten, versmeerd
Identificatiemethode	Een monstername door de asbestdeskundige met laboanalyse door een asbestlabo.
Destructieve handeling voor identificatie	Nee
Opmerking	<p>De vermelde lengtes, omtrekken en diktes betreffen een bereedeneerde schatting. Er worden geen rechten verleend aan deze lengtes, omtrekken en diktes . De dikte is een schatting die voorkomt uit de monsterplaatsen en is daarom niet altijd representatief.</p> <p>Er werden mengmonsters genomen volgens de richtlijnen van het inspectieprotocol.</p> <p>Er kunnen bijkomende stalen genomen worden om bepaalde zones uit te sluiten.</p>

- Scherm in afwachting van verwijdering het asbestmateriaal af van luchtstromingen en verstoring: bijvoorbeeld door het te verpakken, te fixeren, af te dekken, signalisatie - afbakening aan te brengen, ...
- Verwijder dit asbestmateriaal zo snel mogelijk. Volg de toestand goed op.

- Hermetische zone (erkend asbestverwijderaar)
Toepassing mag niet door doe-het-zelf of opgeleid aannemer 8 basis asbest verwijderd worden! HZ Erkend asbestverwijderaar : Gipsisolatie wordt losgesneden van dragermateriaal (leiding), asbesthoudend gips zal gemakkelijk verbrossen en is losgebonden. Om geen asbestvezels te verspreiden naar de omgeving, dient dit in hermetische zone verwijderd te worden. Verzamel best zoveel mogelijk bewijsdocumenten na verwijdering voor een actualisatie van uw attest (facturen, stortingsbewijs en foto's). Asbest insluiten mag niet tenzij dit in afwachting van verwijdering nodig is om het risico te verlagen of om het veilig te beheren (tijdelijk afdekken) Zie ook link Zie <https://ovam.vlaanderen.be/wie-mag-wat-verwijderen>
<https://ovam.vlaanderen.be/voorzorgsmaatregelen-bij-asbestverwijdering>
<https://ovam.vlaanderen.be/asbestafval-afvoeren> Zie ook wetgevend kader (website van de OVAM en CODEX boek VI titel 3). <http://werk.belgie.be/sites/default/files/content/documents/Welzijn%20op%20het>

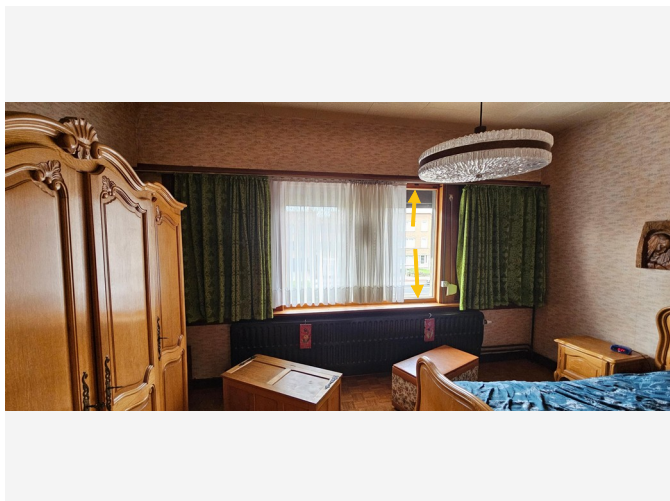
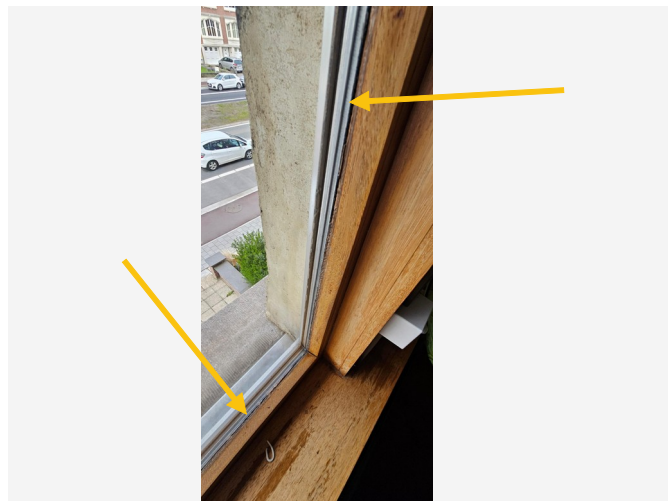
Fiche 3: Kit tussen raamframes en glas (binnen en buiten-visuele vaststelling)

Het asbestmateriaal valt onder de mijlpaal van 2040.

Eindbeoordeling materiaalrisico	Laag materiaalrisico en/of verlaagde kans op vezelvrijgave
---------------------------------	--

Gebondenheid	Categorie 1: hechtgebonden in oorsprong
Asbestsoort (vezeltype)	Amfibool aanwezig, uitgezonderd crocidoliet
Asbestconcentratie	Laag (< 50%)
Afschermingsgraad van het gehele materiaal	Geheel of deels vrij aan de binnenlucht, maar geen contact met binnenluchtstromen
Toestand van het materiaal	Licht beschadigd, licht verweerd. Intacte calciumsilicaatplaat of materiaal met categorie 3-gebondenheid

Beschrijving	Kit tussen raamframes en glas (binnen en buiten-visuele vaststelling)
Omgeving	Grenst aan binnen- en buitenlucht
Primaire drager	Wandopening verticaal (raam, deur, ...)
Asbestmateriaal	In-situ afwerkingslagen - Pasta, stopverf, voegsel, stopsel, vulsel, mastiek, katten, ...
Bindmiddel van asbestmateriaal	Kitten, mastiek, pasta
Gebondenheid op basis van bindmiddel	Hecht
Hoeveelheid (lengte - aantal)	<ul style="list-style-type: none"> • 40,00 m - 1 stuk
Totale lengte	40,00 m
Eenvoudig bereikbaar	Ja
Bevestigingswijze	<ul style="list-style-type: none"> • Verlijmd, ingegoten, versmeerd
Identificatiemethode	<p>De asbestdeskundige beoordeelt het materiaal als asbestverdacht en dus asbesthoudend, en dit zonder monstername.</p> <p>Motivatie: De monstername brengt andere schade aan dan schade die inherent is aan de monstername.</p>
Destructieve handeling voor identificatie	Nee
Opmerking	<p>Wegens kans op breken glas bij staalname plus het in gedrang brengen van de waterdichtheid van de ramen geen staalname uitgevoerd. Bij renovatie/vervanging ramen is een staalname aangewezen. Het gewicht en lm is een beredeneerde schatting. Er worden geen rechten verleend aan deze oppervlaktes. De dikte is een schatting die voorkomt uit de monsterplaatsen en is daarom niet altijd representatief.</p>

- Zorg voor een veilig beheer. Vermijd het beschadigen van het asbestmateriaal. Controleer de toestand jaarlijks op wijzigingen.
- Voer bijkomende staalname(s) uit.

- Eenvoudige handelingen: mag via doe-het-zelf of door werknemer(s) met opleidingsattest eenvoudige handelingen
Kit aluminium ramen: Wordt sterk afgeraden deze toepassing via doe-het-zelf te verwijderen omwille van reële kans op vezelvrijgave. Verwijdering doe het zelf en EH opgeleid personeel: De toepassing extra fixeren en losbeitelen Standaard dragen van de nodige wegwerp beschermingsmiddelen FFP 3 masker, handschoenen en tyvec CAT III type 5-6, afspoelbaar schoeisel

Voor afdichtingsmateriaal tussen glas en schrijnwerk is het aangeraden dat het raam (kozijn, glas en afdichtingsmateriaal) in zijn geheel verwijderd wordt.

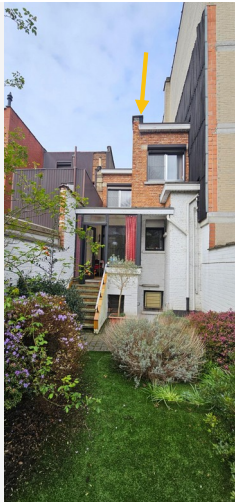
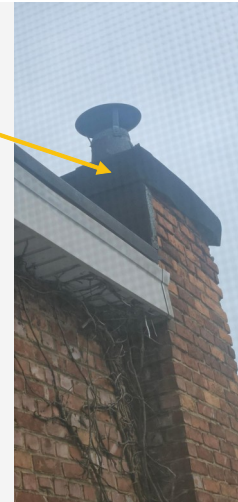
Fiche 4: Roofing (zonder staalname > 3,5m hoog, maar zichtbaar)

Het asbestmateriaal valt onder de mijlpaal van 2040.

Eindbeoordeling materiaalrisico	Laag materiaalrisico en/of verlaagde kans op vezelvrijgave
---------------------------------	--

- Zorg voor een veilig beheer. Vermijd het beschadigen van het asbestmateriaal. Controleer de toestand jaarlijks op wijzigingen.
- Voer bijkomende staalname(s) uit.

- Eenvoudige handelingen: mag via doe-het-zelf of door werknemer(s) met opleidingsattest eenvoudige handelingen
Gezien het risico op vrijstelling van asbestvezels bij de verwijderingswerken, adviseren wij de werken te laten uitvoeren door een aannemer/medewerker die hiertoe de nodig opleiding heeft gevolgd, en niet via doe-het-zelf. Volgens de richtlijnen in de Codex Welzijn op het Werk, boek VI titel 3 asbest, mag hechtgebonden asbest die beschadigd is of waarbij er vrije vezels zichtbaar zijn en die verwerkt is in een buitentoepassing via de methode van eenvoudige handelingen verwijderd worden, indien er geen derden aanwezig zijn en voor zover de verwijdering geen aanleiding geeft tot een wijziging van de toestand. Standaard dragen van de nodige wegwerp beschermingsmiddelen FFP 3 masker, handschoenen en tyvec CAT III type 5-6, afwasbaar schoeisel Voor hechtgebonden toepassingen: Bij verwijdering door doe-het-zelf moet men dit afval dubbel en luchtdicht verpakt aandienen bij het gemeentelijk recyclingpark. Men

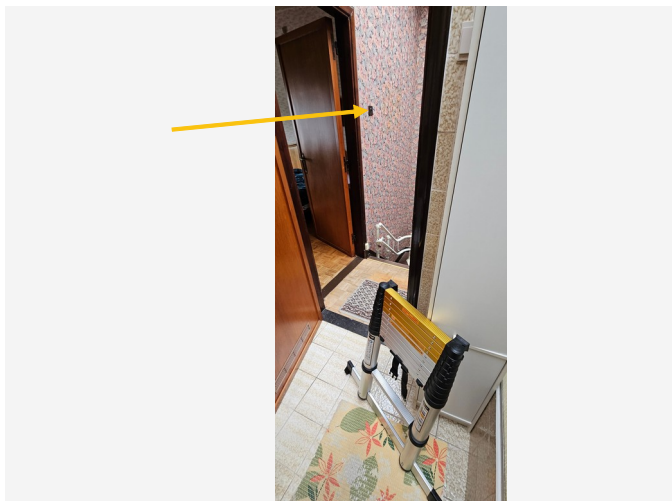
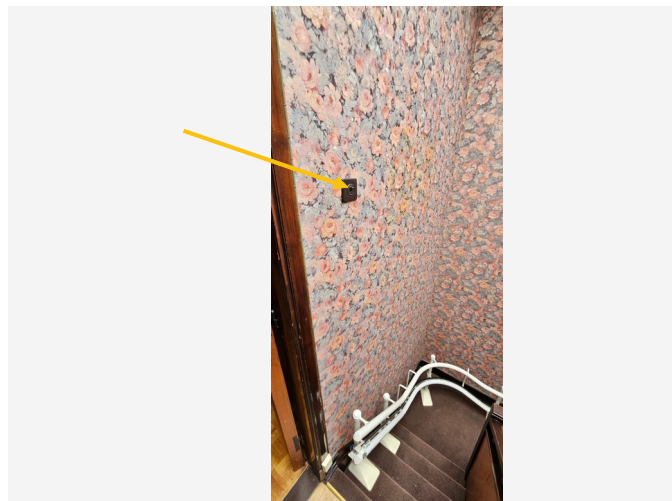
Fiche 5: Bakeliet toep.(schakelaars-stopcontacten) (visueel)

Het asbestmateriaal valt onder de mijlpaal van 2040.

Beschrijving	Bakeliet toep.(schakelaars-stopcontacten) (visueel)
Omgeving	Binnen
Primaire drager	Communicatie en elektrische infrastructuur en uitrusting
Asbestmateriaal	Plaat, paneel, tablet - Type Bakeliet
Bindmiddel van asbestmateriaal	Kunststof of -hars
Gebondenheid op basis van bindmiddel	Hecht
Hoeveelheid (oppervlakte - dikte - aantal)	<ul style="list-style-type: none"> • 0,05 m² - 1,00 cm - 7 stuks
Totaal volume	0,004 m ³
Eenvoudig bereikbaar	Ja
Bevestigingswijze	<ul style="list-style-type: none"> • Geschroefd
Identificatiemethode	<p>De asbestdeskundige beoordeelt het materiaal als asbestverdacht en dus asbesthoudend, en dit zonder monstername.</p> <p>Motivatie: De monstername brengt andere schade aan dan schade die inherent is aan de monstername.</p>
Destructieve handeling voor identificatie	Nee
Opmerking	<p>Het is moeilijk te bepalen of de bakeliettoepassingen in de woning ook effectief asbesthoudend zijn (het kan ook gaan om de asbestvrije variant).</p> <p>Er werd geen monster genomen ovw beschadiging aan een elektrisch gerelateerde toepassing, extra controle bij verwijdering van het verdacht materiaal.</p>

- Eenvoudige handelingen: mag via doe-het-zelf of door werknemer(s) met opleidingsattest eenvoudige handelingen
Schakelaars, stopcontacten en andere gelijkaardige toepassingen kunnen eenvoudig losgeschroefd worden --> EH doe-het-zelf. Afgesloten of verzegelde kast --> EH opgeleid techniker personeel 8u basisopleiding asbest. Voor elektrische infrastructuur en uitrusting dient u vooraleer men deze toepassing gaat bevochtigen de elektriciteit af te sluiten (zoniet elektrocutie-/brandgevaar). standaard dragen van de nodige wegwerp beschermingsmiddelen FFP 3 masker , handschoenen en tyvec CAT III type 5-6 , afspoelbaar schoeisel Losschroeven en dubbel verpakken in plastic , sluit luchtdicht af en breng dit als hechtgebonden afval naar een plaatselijk containerpark. Voor hechtgebonden toepassingen: Bij verwijdering door doe-het-zelf moet men dit afval dubbel en luchtdicht verpakt aandienen bij het gemeentelijk recyclagepark. Men raadpleegt best op voorhand de voorwaarden van het recyclagepark.

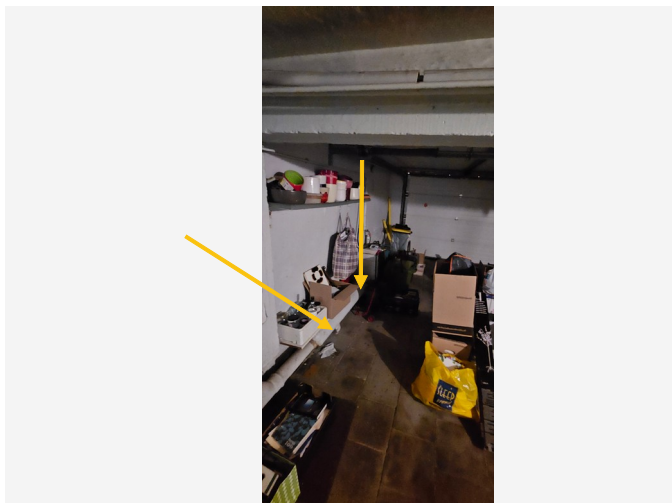
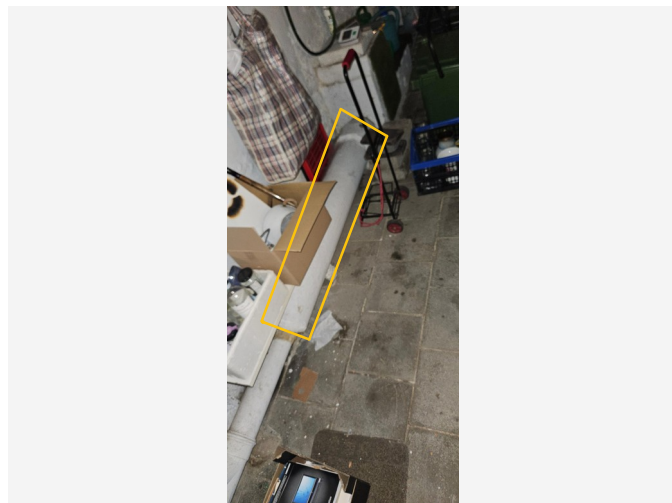
Fiche 6: Asbestcement afvoerbuisc kelder (visueel vastgesteld)

Beschrijving	Asbestcement afvoerbuiskelder (visueel vastgesteld)
Omgeving	Binnen
Primaire drager	Sanitaire infrastructuur en uitrusting (toe- en afvoer)
Asbestmateriaal	Buis, koker, leiding, pijp, doorvoer
Bindmiddel van asbestmateriaal	Cement
Gebondenheid op basis van bindmiddel	Hecht
Hoeveelheid (lengte - omtrek - dikte - aantal)	<ul style="list-style-type: none"> • 3,00 m - 40,00 cm - 1,00 cm - 1 stuk
Totaal volume	0,012 m ³
Eenvoudig bereikbaar	Ja
Bevestigingswijze	<ul style="list-style-type: none"> • Verlijmd, ingegoten, versmeerd
Identificatiemethode	De asbestdeskundige beoordeelt het materiaal als asbesthoudend, en dit zonder monsternamen.
Destructieve handeling voor identificatie	Nee
Opmerking	Na het toebrengen van een kleine beschadiging werd dit stuk buis (zie foto) volgens beoordeling met het blote oog als asbestverdacht beschouwd. (asbestcement) Het merendeel van de buizen in de kelder betreft PVC. De vermelde oppervlaktes, diktes, gewichten en volum es betreffen een beredeneerde schatting. Er worden geen rechten verleend aan deze oppervlaktes/diktes/volumes.

De buisc kan voorzichtig rondom losgebeiteld worden (zonder deze te breken) , extra bevochtigen om stof te voorkomen Standaard dragen van de nodige wegwerp beschermingsmiddelen FFP 3 masker , handschoenen en tyvec CAT III type 5-6 , afwasbaar schoeisel

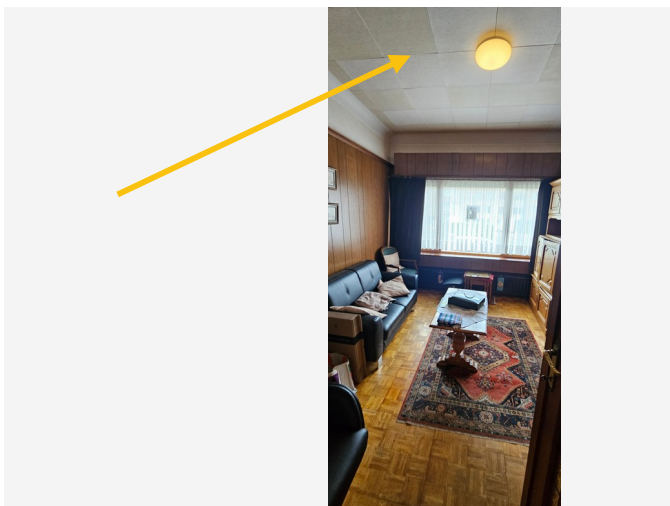
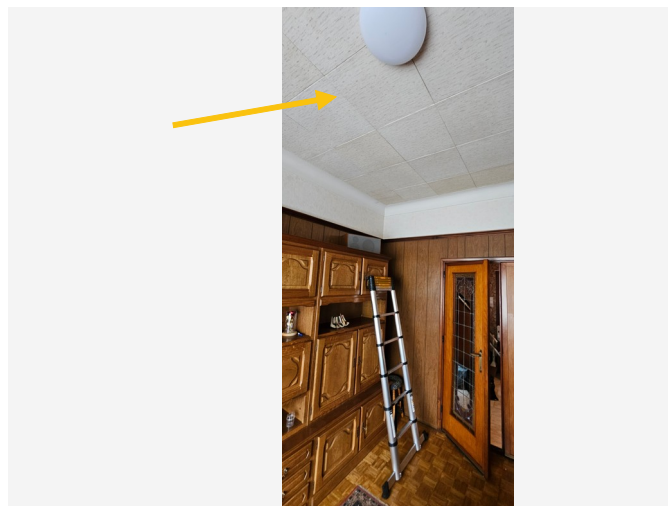
Fiche 9: Plafondbedekking (niet verdacht)

Basis voor advies	De asbestdeskundige beoordeelt het materiaal als niet-asbestverdacht.
--------------------------	---

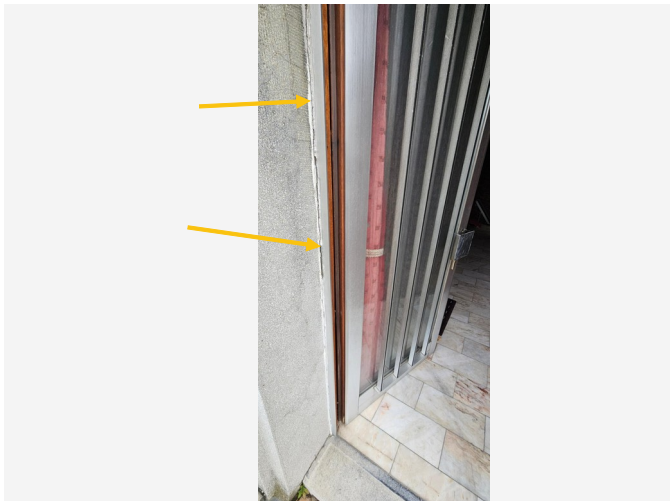
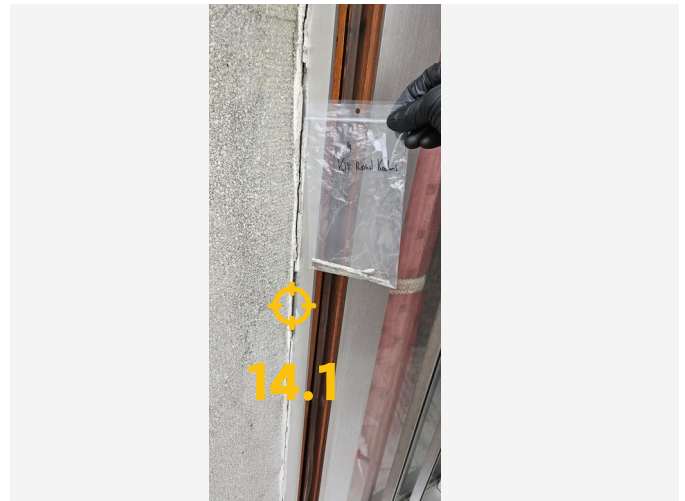
Fiche 14: Kit rond aluminium schrijnwerk langs buiten (staalname)

Geen asbest

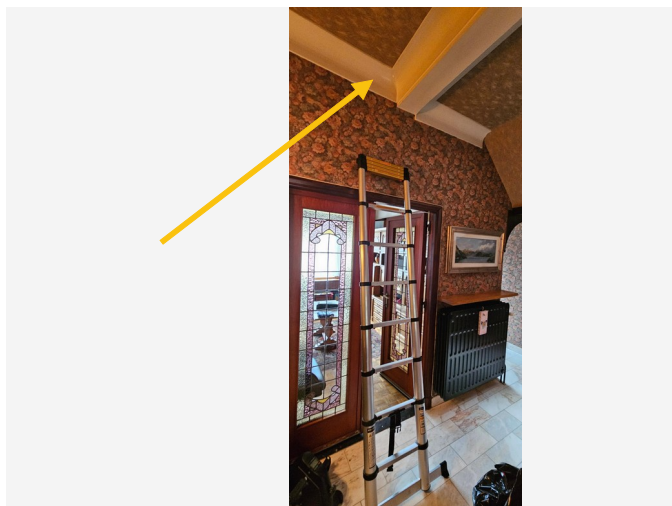
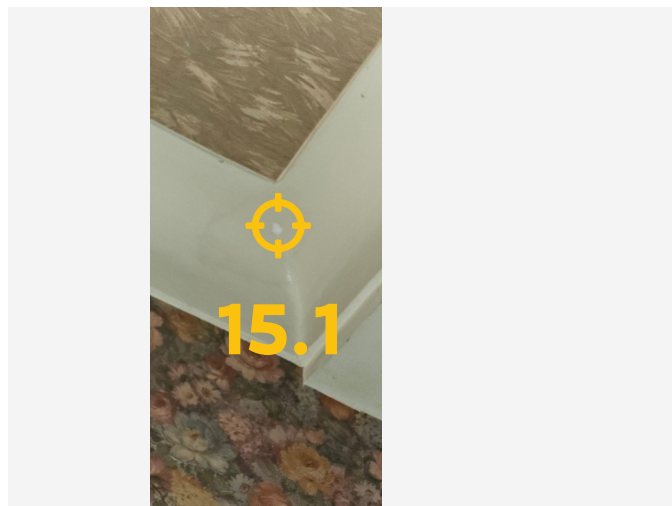
Fiche 15: Sierlijsten (staalname)

Geen asbest

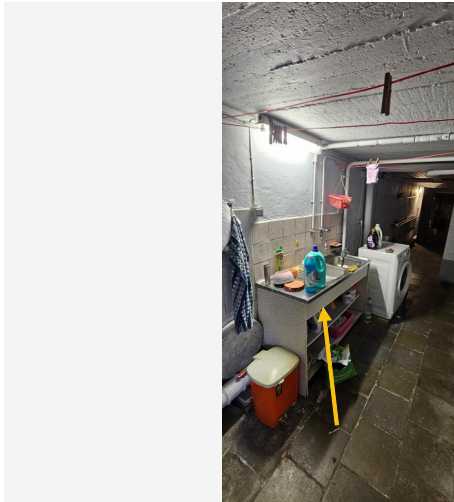
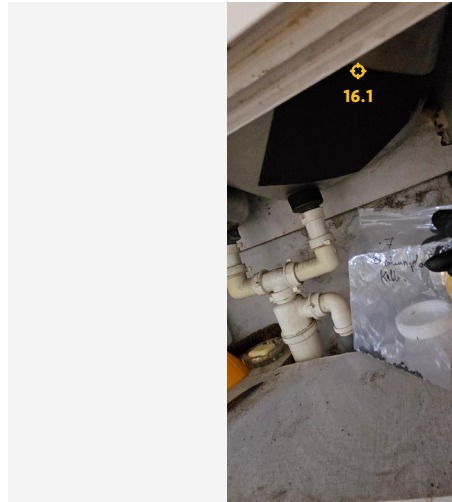
Fiche 16: Ontdreuningsplaat spoelbak kelder (monstername)

Geen asbest

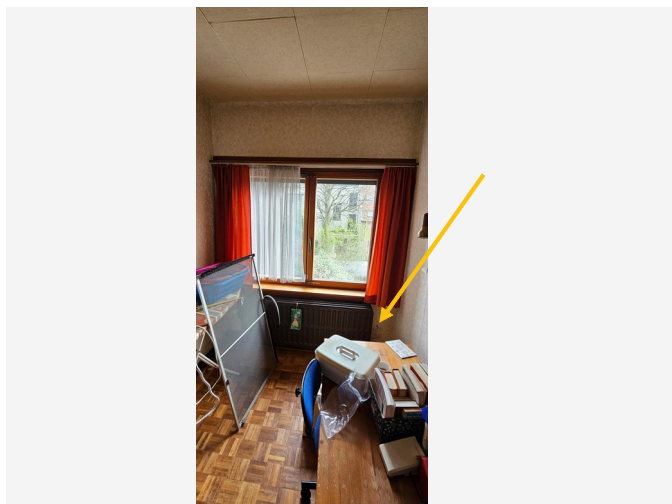
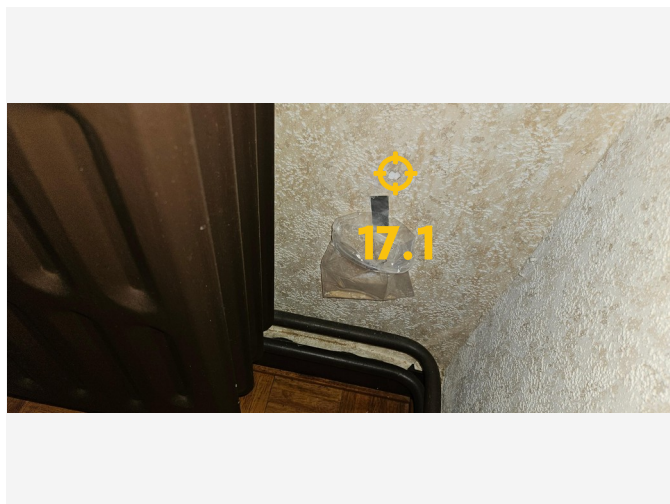
Fiche 17: Muurpleister (staalname)

Geen asbest

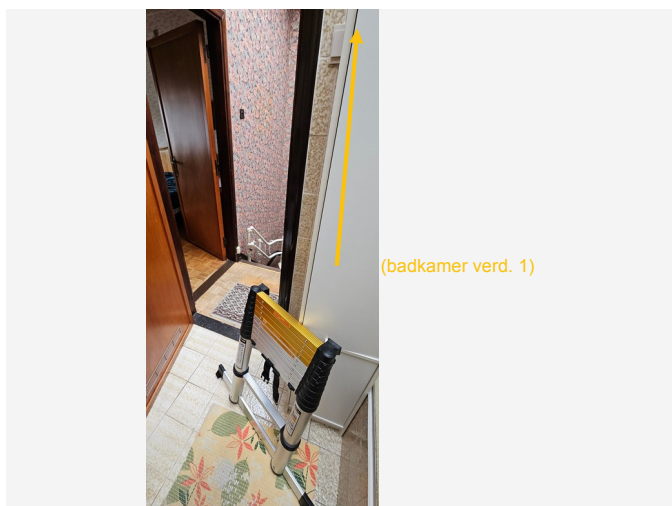
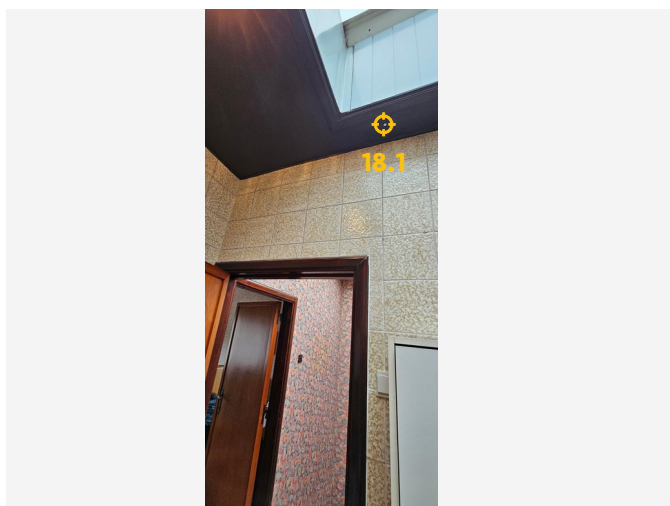
Fiche 18: Plafondpleister (staalname)

Geen asbest
