Asbestinventarisatetest

Diestersteenweg 49, 3545 Halen

Attestnummer : 20240115-000205.000

Niet-asbestveilig

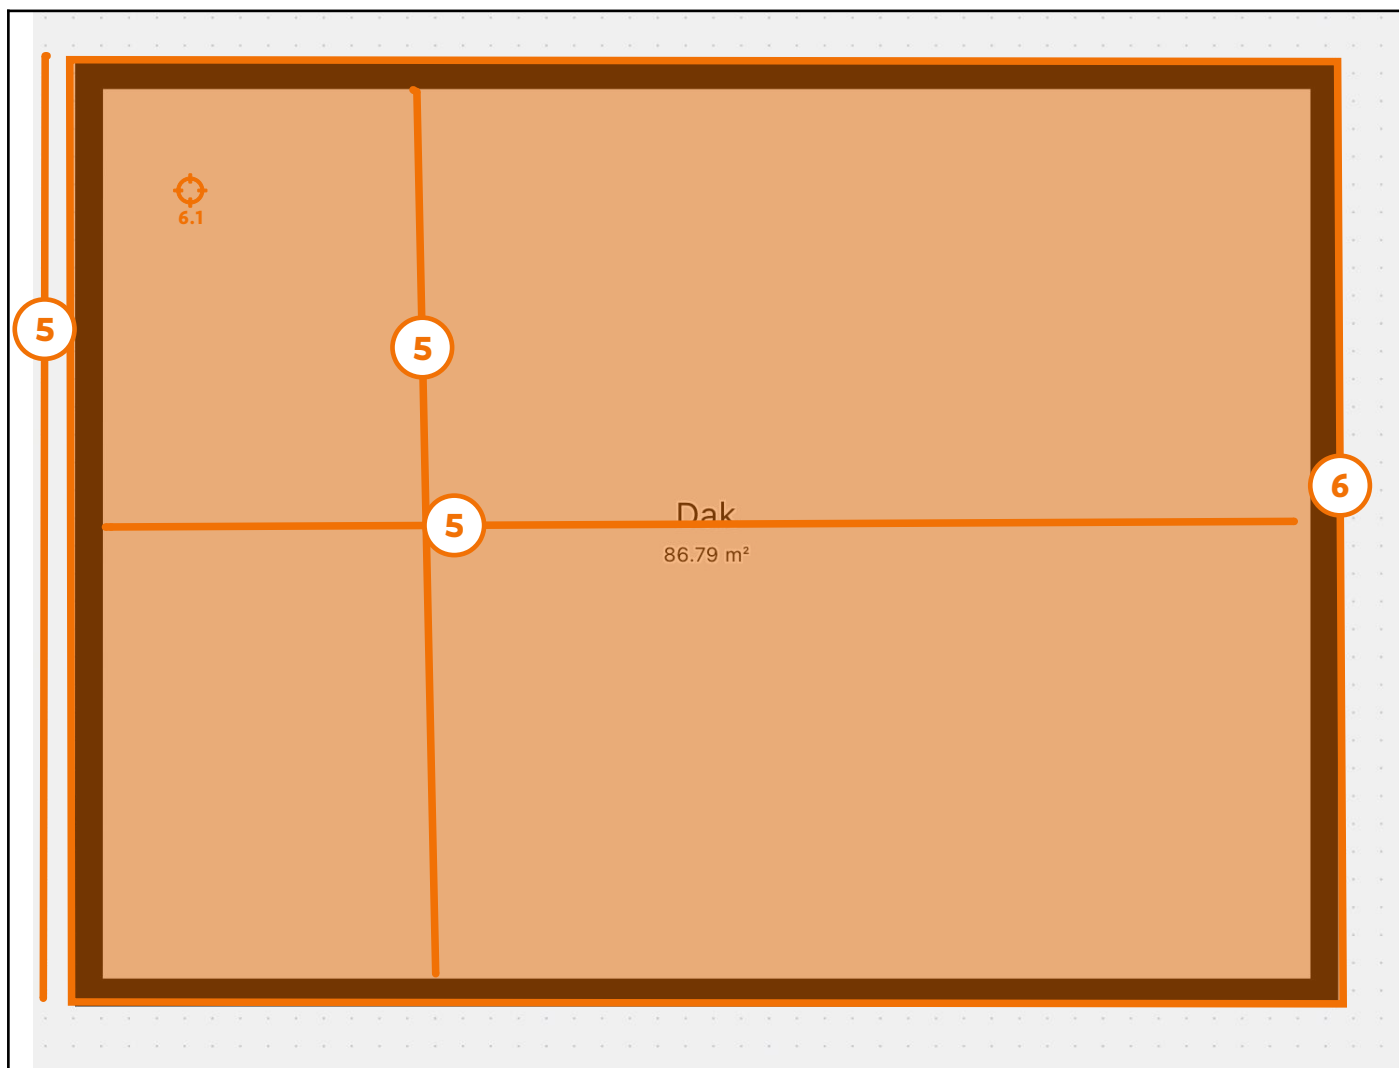
Plan 1.8: Dak asbestleien

Beschrijving	Type	Actie
5. Nok/windveer in asbestcement	Asbestmateriaal	Verwijderen
6. Asbestcement leien	Asbestmateriaal	Verwijderen
6.1 Code: Mn3 leien	Puntmonster	-

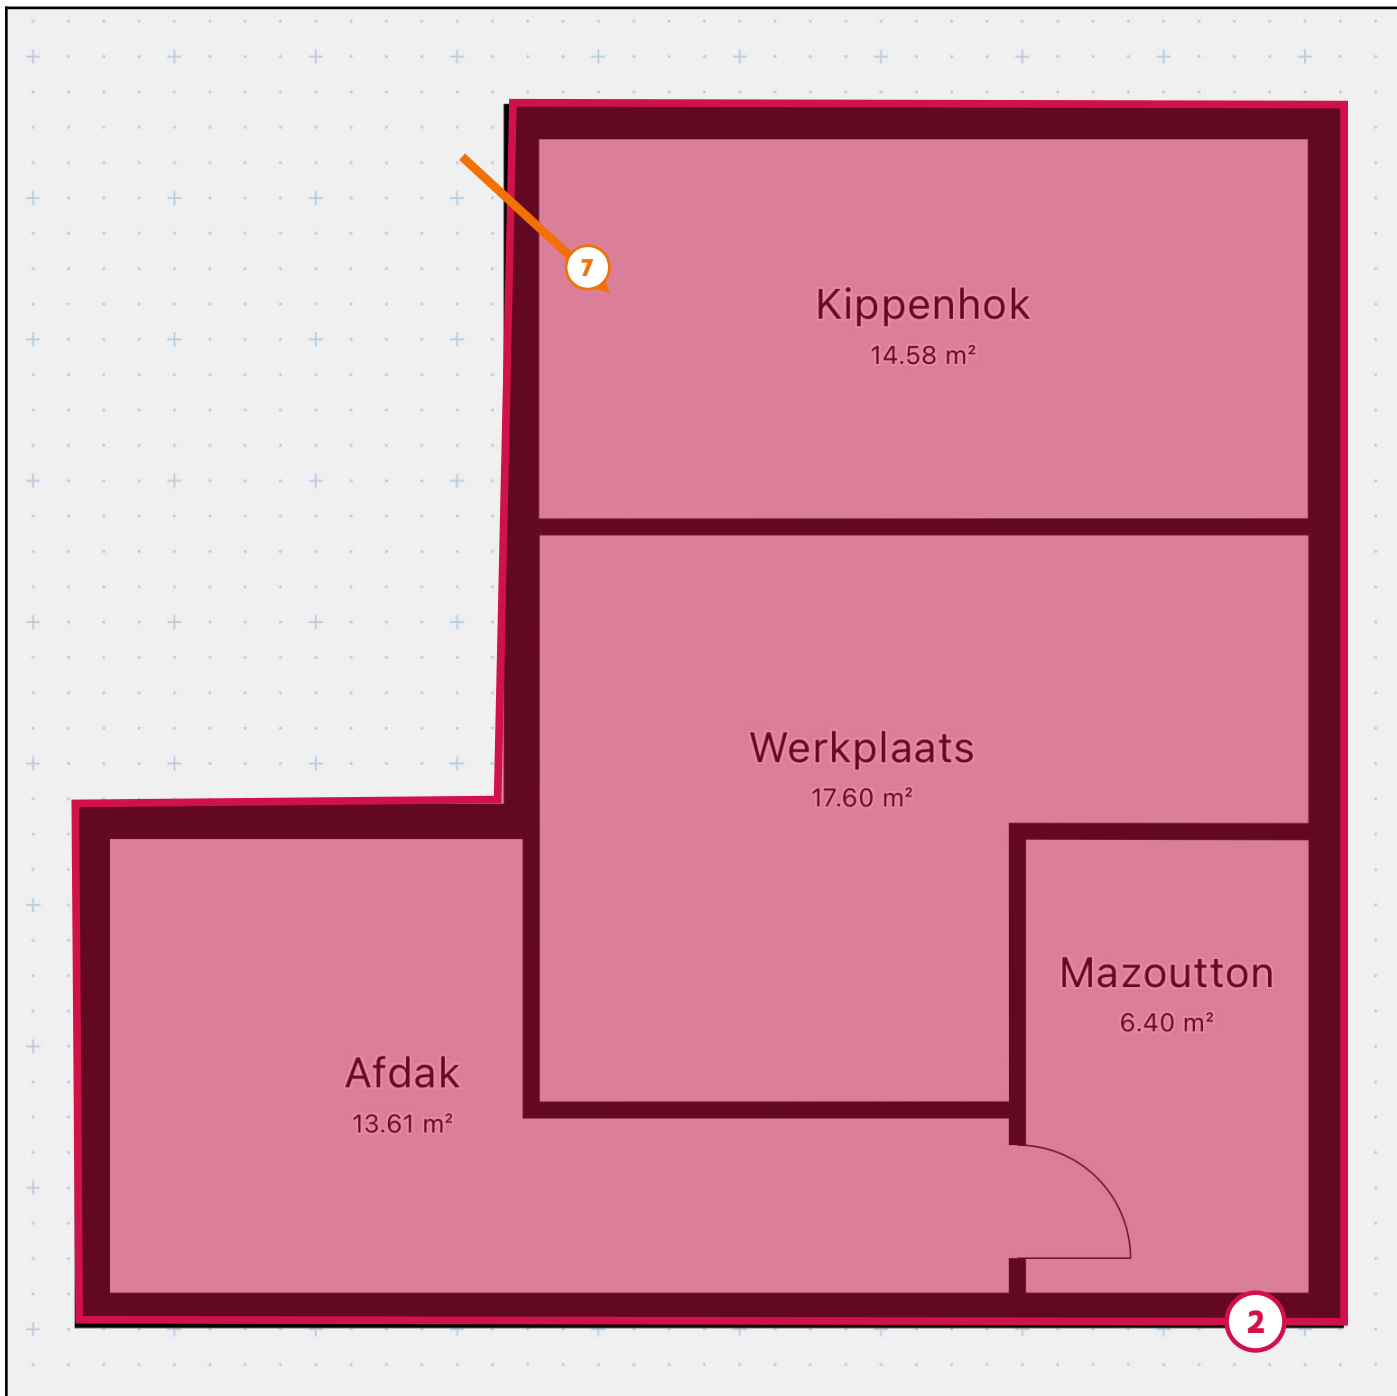
Plan 1.9: Achterbouw golfplaten - rookgasafvoer

Beschrijving	Type	Actie
2. Golfplaten cement	Asbestmateriaal	Dringend verwijderen
7. Rookgaskanaal cement	Asbestmateriaal	Verwijderen

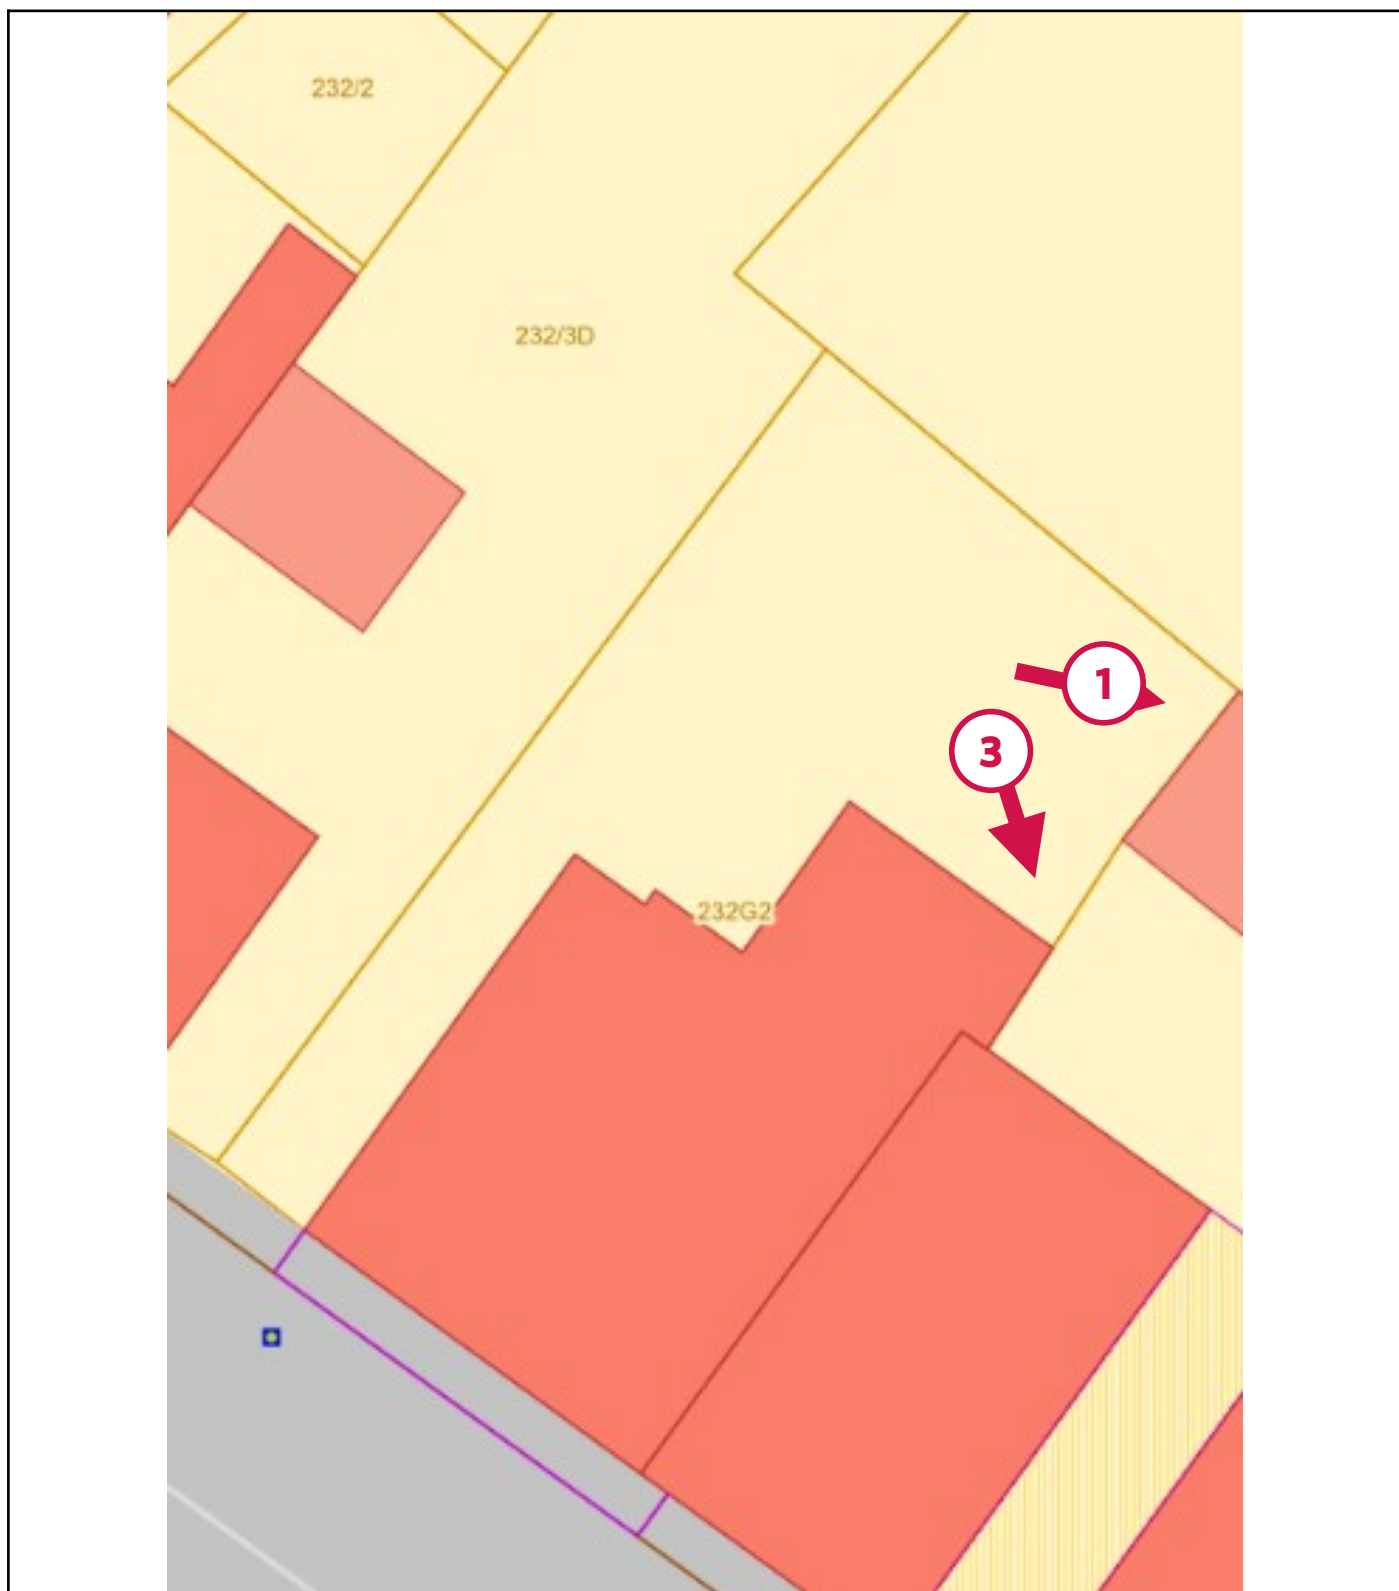
Plan 2.1: Vaststellingen buiten de constructies

1. Asbestcement golfplaten	Asbestmateriaal	Dringend verwijderen
3. Regenwaterton	Asbestmateriaal	Dringend verwijderen

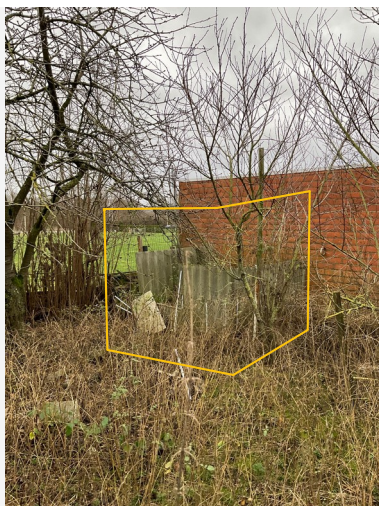
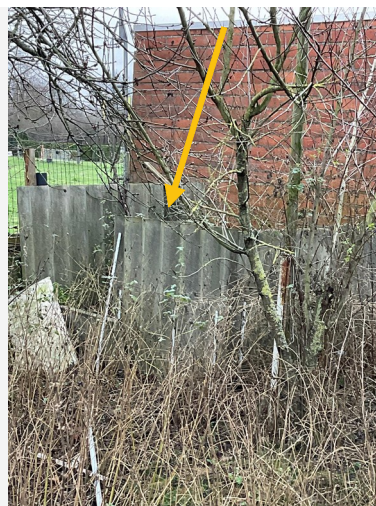
Beschrijving	Asbestcement golfplaten
Type afvalstof	Betreft resten (contaminatie) van verwerking of beschadiging
Type resten (contaminatie)	<ul style="list-style-type: none">Stukken, fragmenten (los, opliggend)
Besmette materialen	<ul style="list-style-type: none">Geen (er is geen vermenging met ander materiaal)
Bron van de resten	Bron van de resten is niet meer aanwezig
Omgeving	Binnen
Primaire drager	Vloer
Gebondenheid resten	Hecht
Hoeveelheid (gewicht - aantal)	<ul style="list-style-type: none">7,00 kg - 4 stuks
Totaal gewicht	28,00 kg
Eenvoudig bereikbaar	Ja
Identificatiemethode	Vaststelling zonder monsternamen

- Verwijder het asbestafval.

- Eenvoudige handelingen: mag via doe-het-zelf of door werknemer(s) met opleidingsattest eenvoudige handelingen
Bevindt het asbest zich buiten uw woning of gebouw? Dan mag u de volgende toepassingen zelf wegnemen:

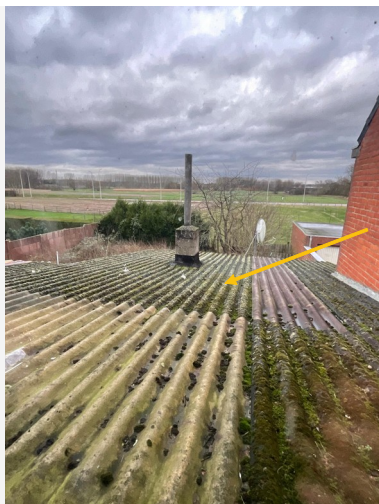
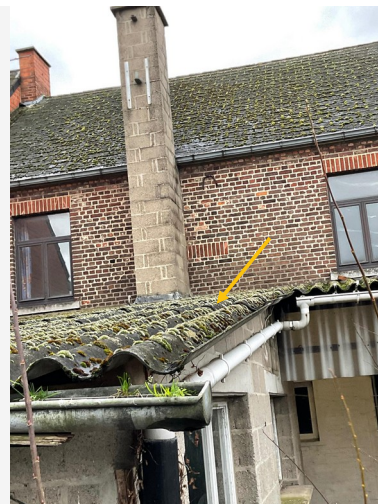
Eindbeoordeling materiaalrisico	Hoog materiaalrisico en/of hoge kans op vezelvrijgave
Opmerking	Vasthechting van (korst)mos

Gebondenheid	Categorie 1: hechtgebonden in oorsprong
Asbestsoort (vezeltype)	Crocidoliet aanwezig
Asbestconcentratie	Laag (< 50%)
Afschermingsgraad van het gehele materiaal	Geheel of deels (ook) vrij aan de binnenlucht
Toestand van het materiaal	Matig beschadigd, matig verweerd

Beschrijving	Golfplaten cement
Omgeving	Grenst aan binnen- en buitenlucht
Primaire drager	Schuin dak
Asbestmateriaal	Dak- en gevelbekleding - Golfplaat

- Verwijder dit asbestmateriaal zo snel mogelijk. Volg de toestand goed op.
- Hemelwater dat afspoelt van asbestcement daken of gevels kan asbestdeeltjes bevatten. Gebruik het enkel voor gesloten circuits (bv. spoelen toiletten). Reinig na het vervangen van het dak of de gevel de dakgoten en regenwaterput of -ton om asbesthoudend sediment of slib te verwijderen

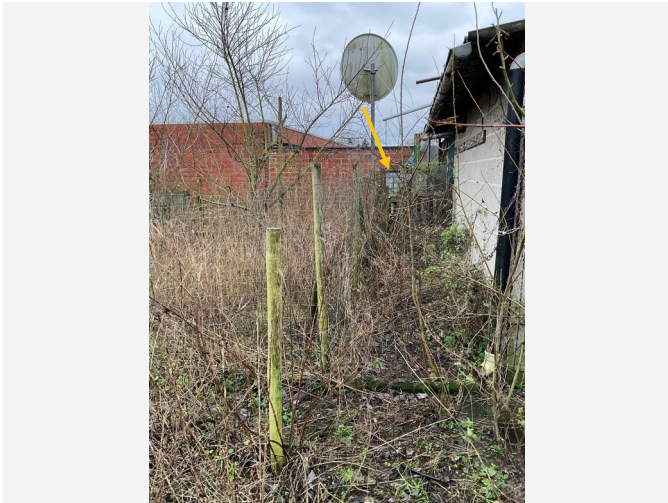
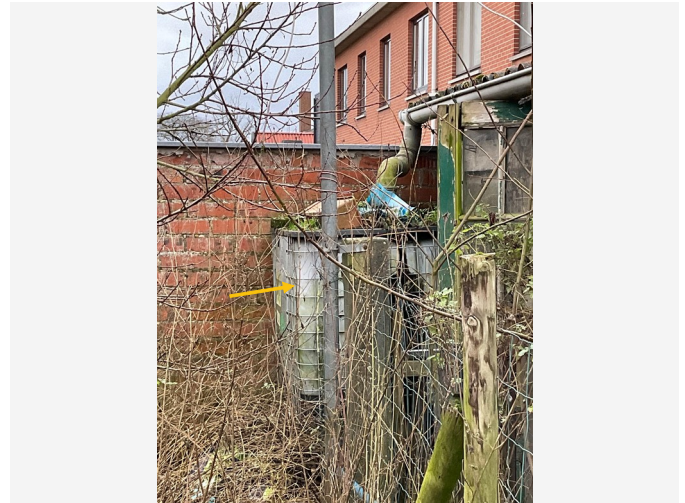
Beschrijving	Regenwaterton
Type afvalstof	Betreft resten (contaminatie) van verwerking of beschadiging
Type resten (contaminatie)	<ul style="list-style-type: none">• Stof, deeltjes < 4 mm, flinters, gruis (vermengd in materiaal)
Besmette materialen	<ul style="list-style-type: none">• Sediment (dakgoot, afvoerbuï, regenwaterput, ...)
Bron van de resten	Dak
Omgeving	Buiten
Primaire drager	Infrastructuur hemelwater (opvang en afvoer)
Gebondenheid resten	Niet hecht
Hoeveelheid (gewicht - aantal)	<ul style="list-style-type: none">• 2,00 kg - 1 stuk
Totaal gewicht	2,00 kg
Eenvoudig bereikbaar	Ja
Identificatiemethode	Vaststelling zonder monstername

- Verwijder het asbestafval.

- Eenvoudige handelingen: enkel door erkend asbestverwijderaar
Wanneer u het asbestdak in een latere fase verwijderd laat u best ook uw regenwaterput/ton reinigen door een gespecialiseerde firma.

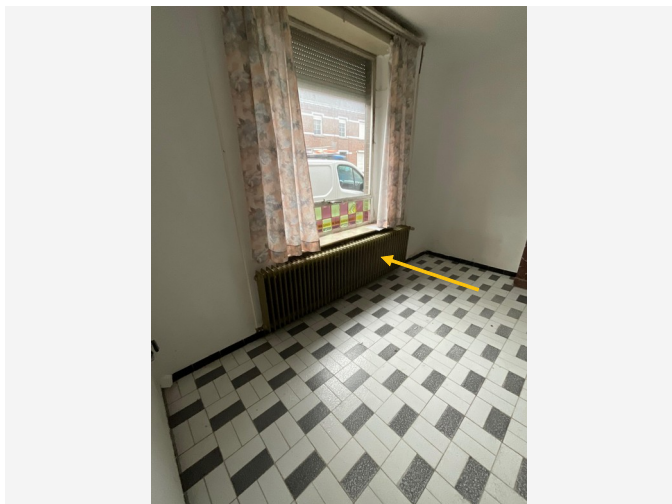
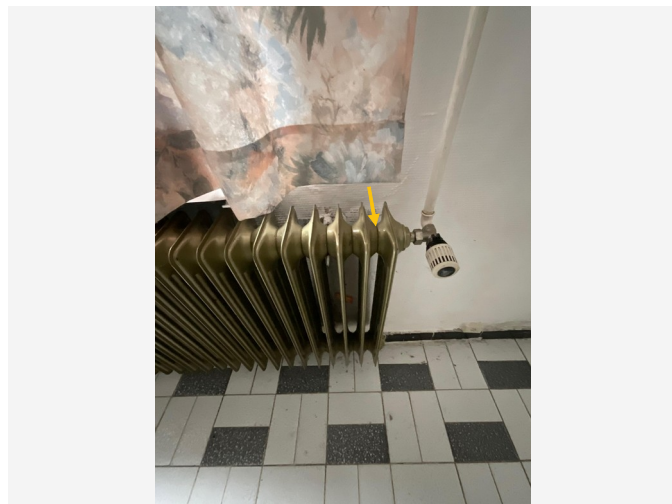
Eindbeoordeling materiaalrisico	Zeer laag materiaalrisico en/of zeer lage kans op vezelvrijgave
---------------------------------	---

Gebondenheid	Categorie 2: niet-hechtgebonden met matrix
Asbestsoort (vezeltype)	Alleen chrysotiel
Asbestconcentratie	Hoog ($\geq 50\%$)
Afschermingsgraad van het gehele materiaal	Stootvaste afscherming of omkasting
Toestand van het materiaal	Licht beschadigd, licht verweerd. Intact materiaal type Pical – asbestboard of categorie III 'gebondenheid'

Beschrijving	pakkingen radiatoren
Omgeving	Binnen
Primaire drager	HVAC infrastructuur en uitrusting
Asbestmateriaal	Pakking, dichting
Bindmiddel van asbestmateriaal	Karton - papier - viltachtig
Gebondenheid op basis van bindmiddel	Niet-hechtgebonden
Hoeveelheid (gewicht - aantal)	<ul style="list-style-type: none">0,20 kg - 15 stuks
Totaal gewicht	3,00 kg
Eenvoudig bereikbaar	Ja
Bevestigingswijze	<ul style="list-style-type: none">Geklemd
Identificatiemethode	Vaststelling zonder monsternamen

- Zorg voor een veilig beheer. Vermijd het beschadigen van het asbestmateriaal. Controleer de toestand jaarlijks op wijzigingen.

- Eenvoudige handelingen: mag via doe-het-zelf of door werknemer(s) met opleidingsattest eenvoudige handelingen aangeraden om dit toch minstens door iemand met opleidingsattest eenvoudige handelingen te laten uitvoeren. Naargelang dat deze pakking is samengedrukt kan het zijn dat deze tegen de flens is geplakt en kan dit enkel verwijderd worden door schuren en wegkrabben.

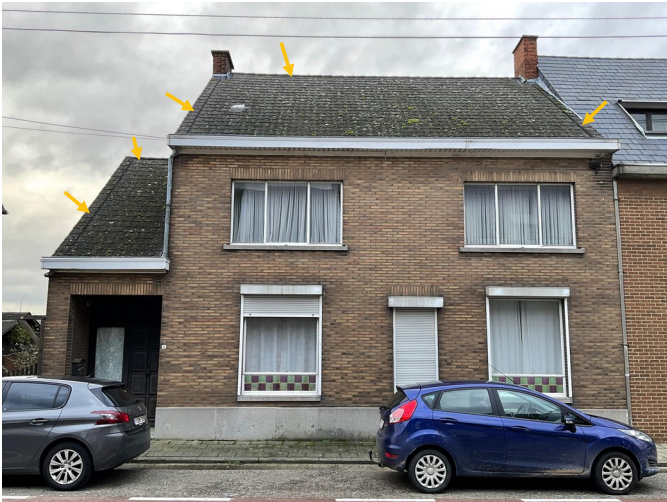
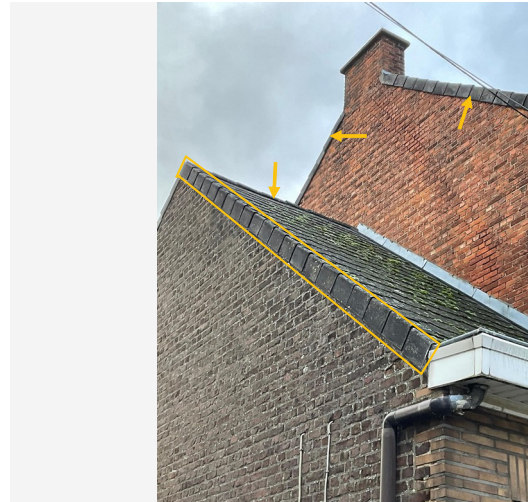
Eindbeoordeling materiaalrisico	Verhoogd materiaalrisico en/of verhoogde kans op vezelvrijgave
Opmerking	Vasthechting van (korst)mos

Gebondenheid	Categorie 1: hechtgebonden in oorsprong
Asbestsoort (vezeltype)	Alleen chrysotiel
Asbestconcentratie	Laag (< 50%)
Afschermingsgraad van het gehele materiaal	Geheel of deels vrij aan de buitenlucht
Toestand van het materiaal	Matig beschadigd, matig verweerd

Beschrijving	Nok/windveer in asbestcement
Omgeving	Grenst aan binnen- en buitenlucht
Primaire drager	Schuin dak
Asbestmateriaal	Dak- en gevelbekleding - Nok, windveer, boeiboord

- Verwijder dit asbestmateriaal zo snel mogelijk. Volg de toestand goed op.
- Hemelwater dat afspoelt van asbestcement daken of gevels kan asbestdeeltjes bevatten. Gebruik het enkel voor gesloten circuits (bv. spoelen toiletten). Reinig na het vervangen van het dak of de gevel de dakgoten en regenwaterput of -ton om asbesthoudend sediment of slib te verwijderen
- Voer bijkomende staalname(s) uit.

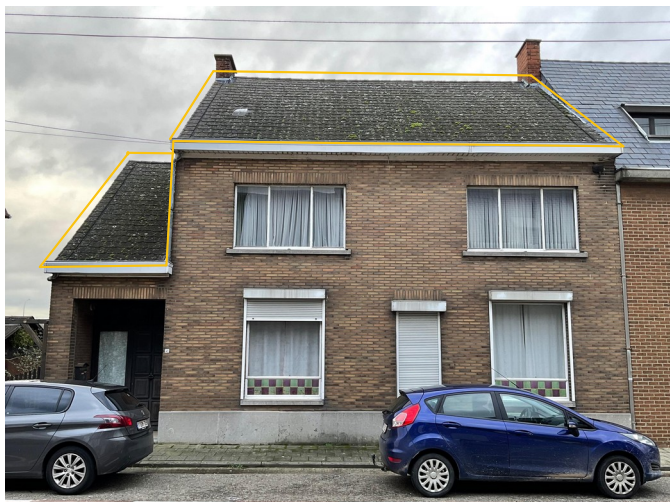
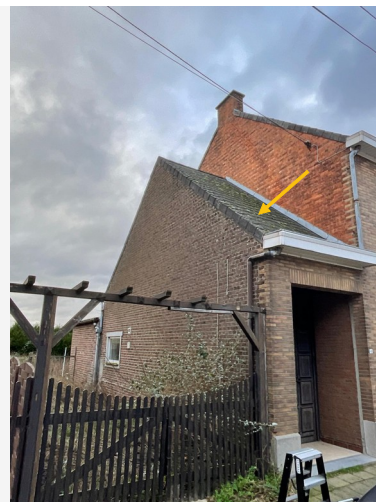
Eindbeoordeling materiaalrisico	Verhoogd materiaalrisico en/of verhoogde kans op vezelvrijgave
Opmerking	Vasthechting van (korst)mos

Gebondenheid	Categorie 1: hechtgebonden in oorsprong
Asbestsoort (vezeltype)	Alleen chrysotiel
Asbestconcentratie	Laag (< 50%)
Afschermingsgraad van het gehele materiaal	Geheel of deels (ook) vrij aan de binnenlucht
Toestand van het materiaal	Matig beschadigd, matig verweerd

#	Type	Referentie	Resultaat
6.1	Puntmonster	Mn3 leien	Chrysotiel

Beschrijving	Asbestcement leien
Omgeving	Grenst aan binnen- en buitenlucht
Primaire drager	Schuin dak
Asbestmateriaal	Dak- en gevelbekleding - Lei, shingle
Bindmiddel van asbestmateriaal	Cement
Gebondenheid op basis van bindmiddel	Hecht
Hoeveelheid (oppervlakte - aantal)	<ul style="list-style-type: none">• 140,00 m² - 1 stuk
Totale oppervlakte	140,00 m ²
Eenvoudig bereikbaar	Ja
Bevestigingswijze	<ul style="list-style-type: none">• Genageld, geniet
Identificatiemethode	Vaststelling met monstername
Destructieve handeling voor identificatie	Nee

- Verwijder dit asbestmateriaal zo snel mogelijk. Volg de toestand goed op.
- Hemelwater dat afspoelt van asbestcement daken of gevels kan asbestdeeltjes bevatten. Gebruik het enkel voor gesloten circuits (bv. spoelen toiletten). Reinig na het vervangen van het dak of de gevel de dakgoten en regenwaterput of -ton om asbesthoudend sediment of slib te verwijderen

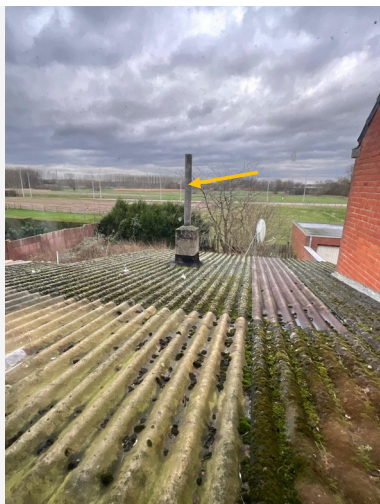
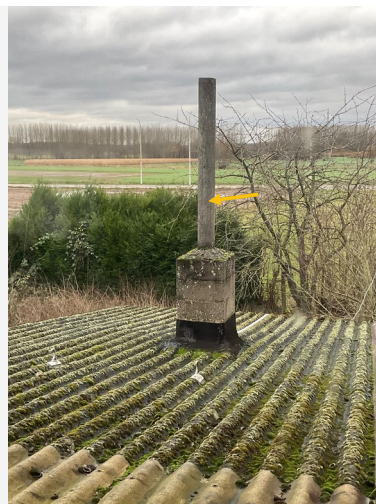
Eindbeoordeling materiaalrisico	Verhoogd materiaalrisico en/of verhoogde kans op vezelvrijgave
Opmerking	Vasthechting van (korst)mos

Gebondenheid	Categorie 1: hechtgebonden in oorsprong
Asbestsoort (vezeltype)	Crocidoliet aanwezig
Asbestconcentratie	Laag (< 50%)
Afschermingsgraad van het gehele materiaal	Geheel of deels vrij aan de buitenlucht
Toestand van het materiaal	Matig beschadigd, matig verweerd

Beschrijving	Rookgaskanaal cement
Omgeving	Buiten
Primaire drager	HVAC infrastructuur en uitrusting
Asbestmateriaal	Rookgaskanaal

- Verwijder dit asbestmateriaal zo snel mogelijk. Volg de toestand goed op.

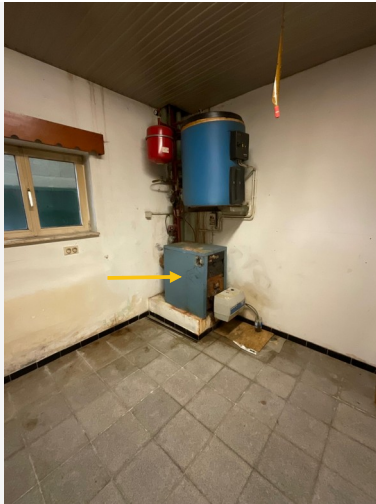
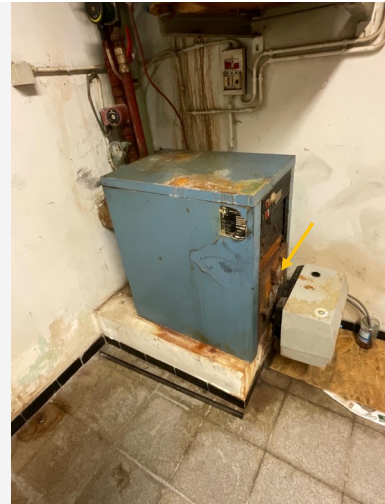
Beschrijving	Pakkingen CV ketel
Omgeving	Binnen
Primaire drager	HVAC infrastructuur en uitrusting
Asbestmateriaal	Pakking, dichting
Bindmiddel van asbestmateriaal	Karton - papier - viltachtig
Gebondenheid op basis van bindmiddel	Niet-hechtgebonden
Hoeveelheid (gewicht - aantal)	• 0,15 kg - 1 stuk
Totaal gewicht	0,15 kg

Eenvoudig bereikbaar	Ja
Bevestigingswijze	<ul style="list-style-type: none"> • Los (al dan niet bedekt) • Geklemd
Identificatiemethode	Vaststelling zonder monstername
Destructieve handeling voor identificatie	Nee
Opmerking	<p>Bij 1980</p> <p>pakkingen:</p> <ul style="list-style-type: none"> -Brander -Inspectieluiken/schoonmaakdeksels -Pakkingen ringen wateraanvoer-, en retour-aansluiting <p>volgens literatuur bevat deze allicht een asbestpakking. of eerder sluit de literatuur niet uit dat hier geen asbest in zit</p>

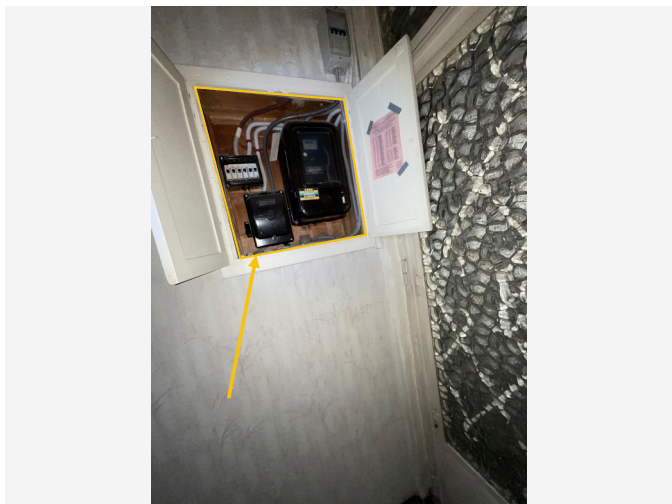
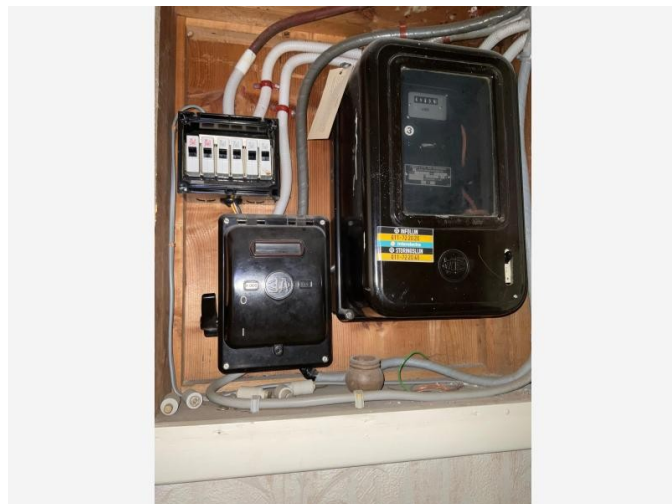
Beschrijving	Elektrische installatie Bakeliet
Omgeving	Binnen
Primaire drager	Communicatie en elektrische infrastructuur en uitrusting
Asbestmateriaal	Plaat, paneel, tablet - Type Bakeliet
Bindmiddel van asbestmateriaal	Kunststof of -hars
Gebondenheid op basis van bindmiddel	Hecht
Hoeveelheid (oppervlakte - dikte - aantal)	• 0,20 m ² - 0,40 cm - 1 stuk
Totaal volume	< 0,001 m ³
Eenvoudig bereikbaar	Ja
Bevestigingswijze	• Geschroefd
Identificatiemethode	Vaststelling zonder monsternamen
