Asbestinventarisatetest

Linterseweg 67, 3440 Zoutleeuw

Attestnummer : 20231010-000333.000

Niet-asbestveilig

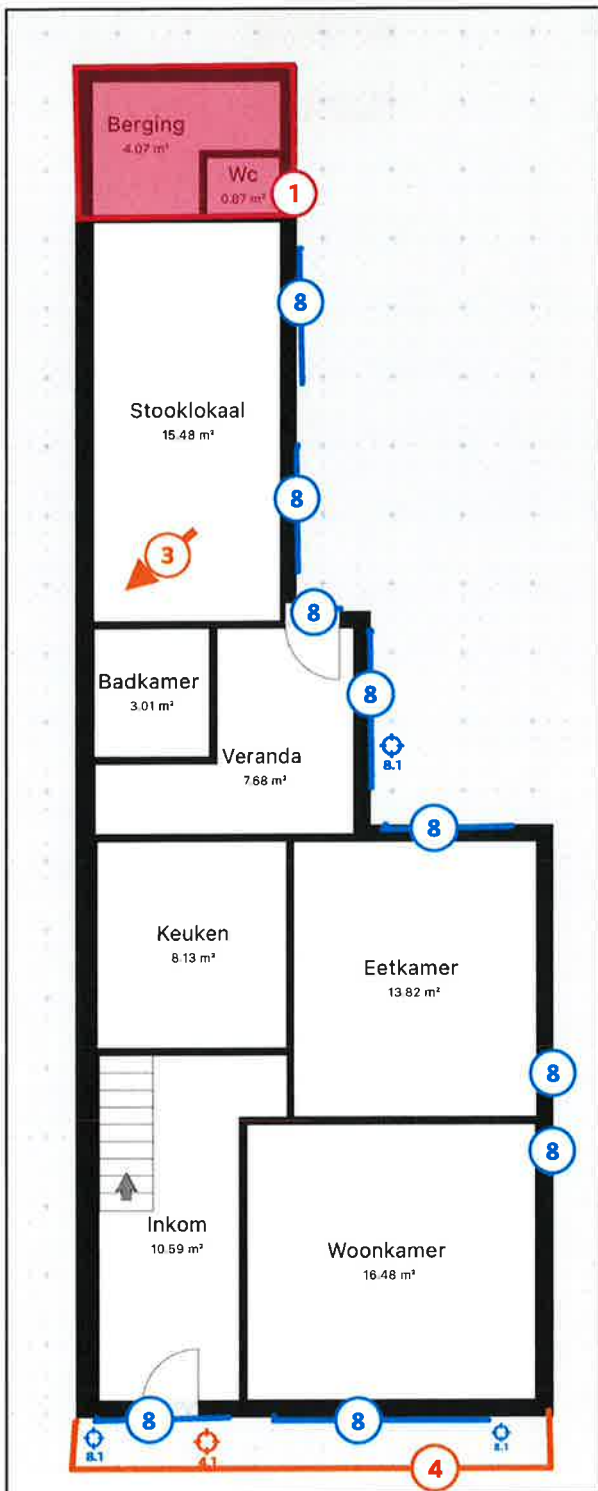
Plan 1.1: gelijkvloers

1. Golfplaten cement	Asbestmateriaal	Dringend verwijderen
3. Rookgaskanaal Cement	Asbestmateriaal	Verwijderen
4. Deksteen cement tuinmuur	Asbestmateriaal	Verwijderen
4.1 Code: mn4 deksteen	Puntmonster	-
8. Mastiek ramen	Geen asbest	-
8.1 Code: Mn3 mastiek	Mengmonster	-

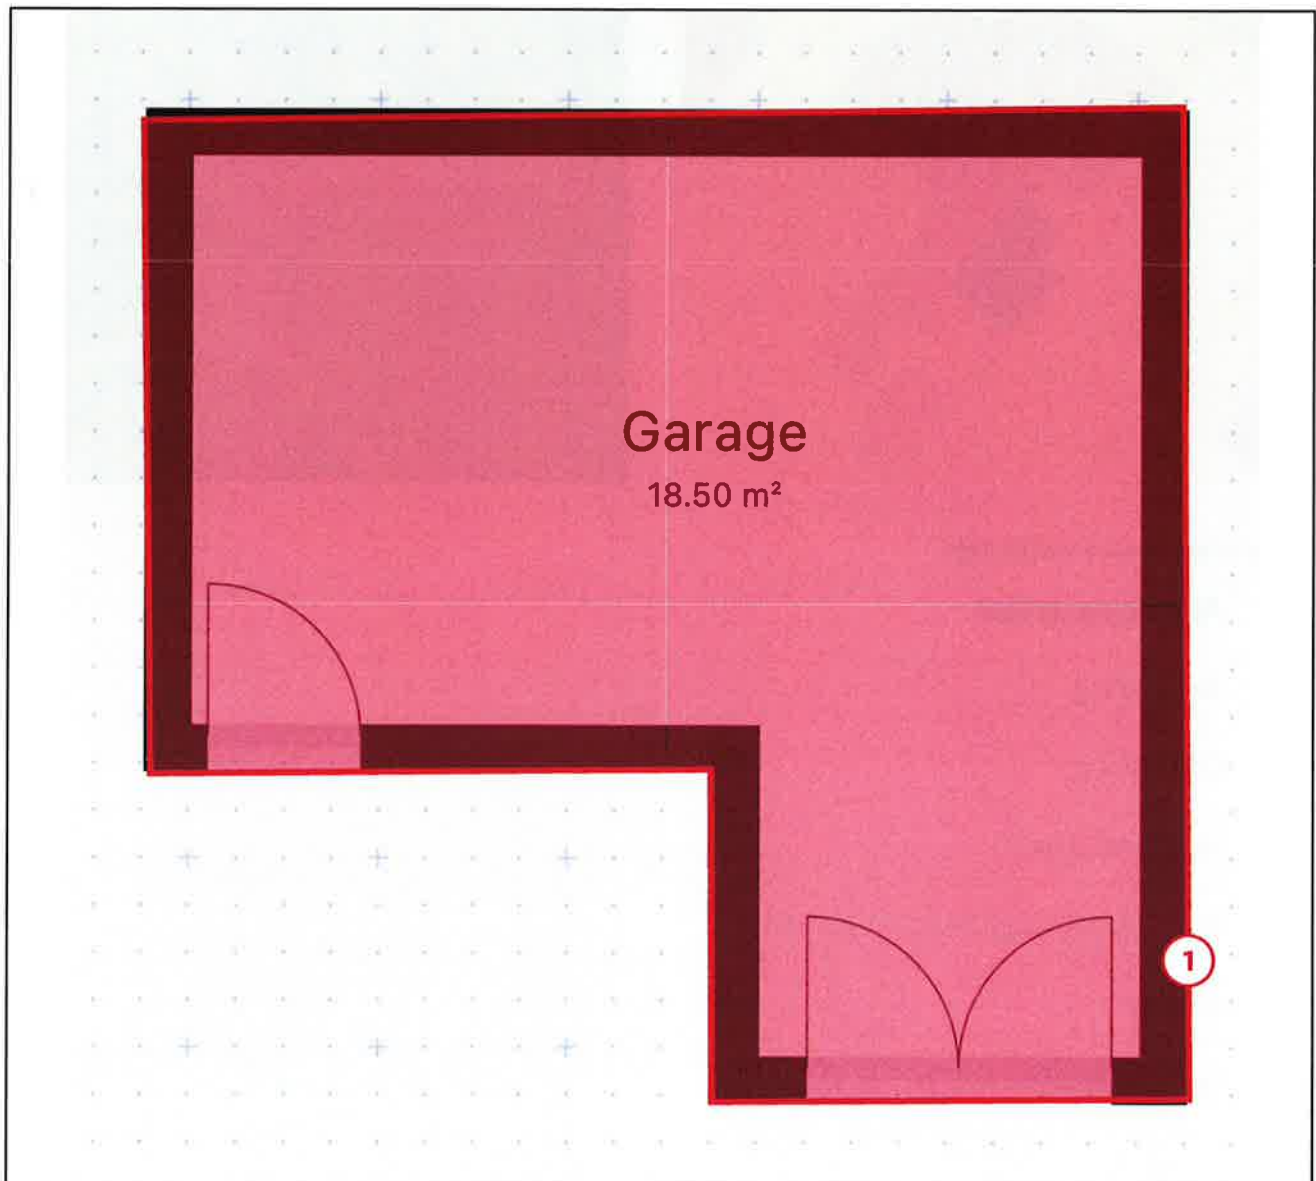
Plan 2.1: Garage golfplaten

Beschrijving	Type	Actie
1. Golfplaten cement	Asbestmateriaal	Dringend verwijderen

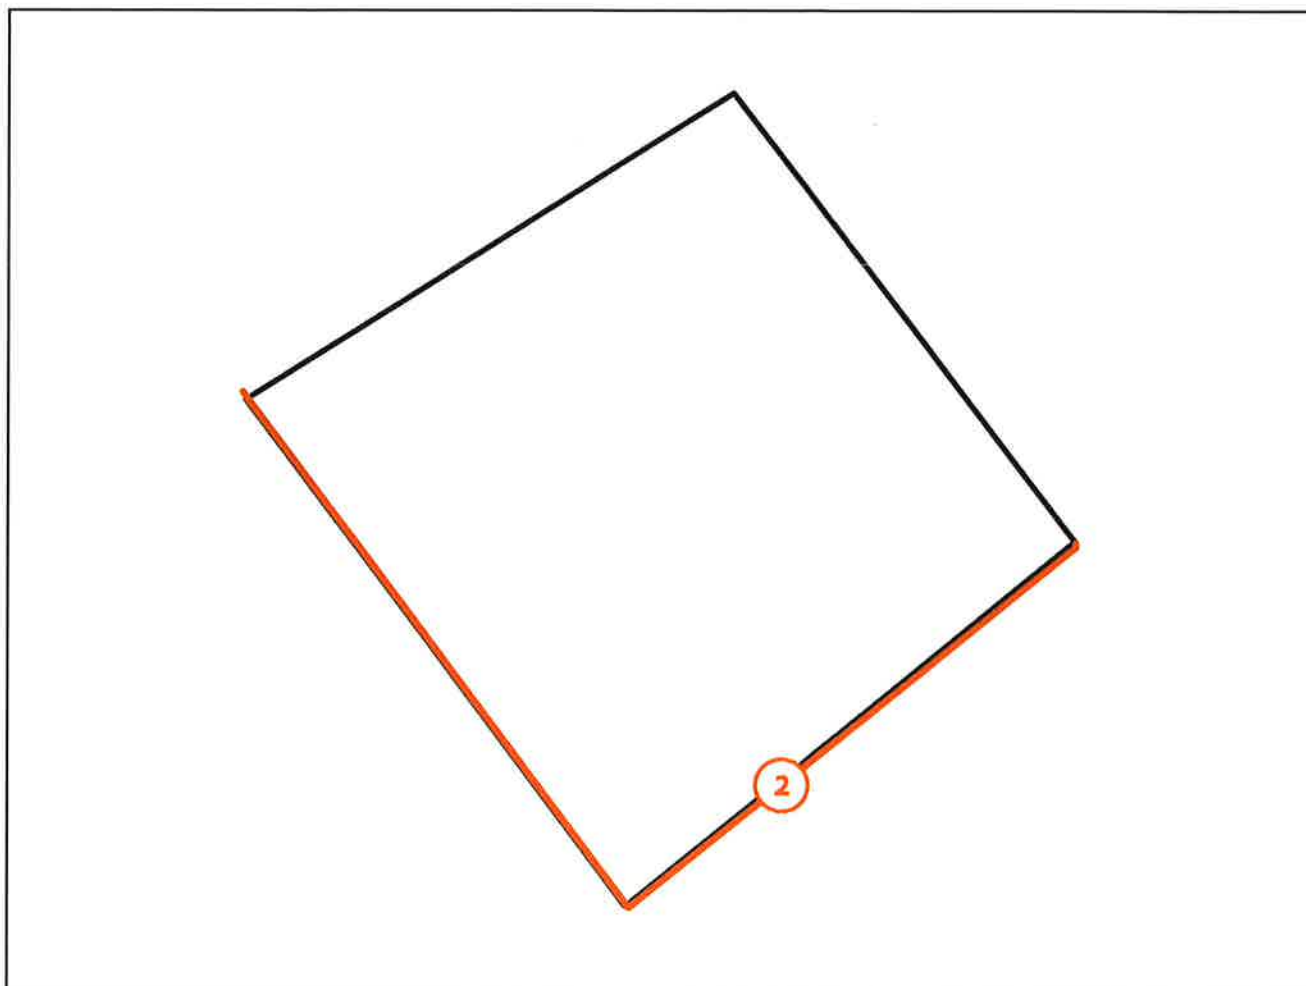
Plan 4.1: Duivenhok menuiserie

Beschrijving	Type	Actie
2. Menuiserie duivenhok	Asbestmateriaal	Verwijderen

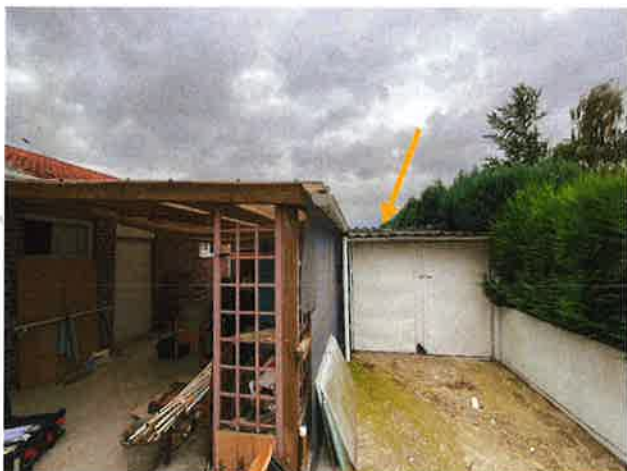
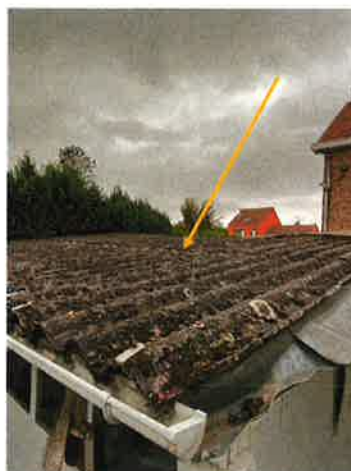
Fiche 1: Golfplaten cement

Eindbeoordeling materiaalrisico	Hoog materiaalrisico en/of hoge kans op vezelvrijgave
Opmerking	Vasthechting van (korst)mos

Gebondenheid	Categorie 1: hechtgebonden in oorsprong
Asbestsoort (vezeltype)	Crocidoliet aanwezig
Asbestconcentratie	Laag (< 50%)
Afschermingsgraad van het gehele materiaal	Geheel of deels (ook) vrij aan de binnenlucht
Toestand van het materiaal	Matig beschadigd, matig verweerd

Beschrijving	Golfplaten cement
Omgeving	Binnen

Primaire drager	Schuin dak
Asbestmateriaal	Dak- en gevelbekleding - Golfplaat
Bindmiddel van asbestmateriaal	Cement
Gebondenheid op basis van bindmiddel	Hecht
Hoeveelheid (oppervlakte - aantal)	<ul style="list-style-type: none">• 5,00 m² - 1 stuk• 20,00 m² - 1 stuk
Totale oppervlakte	25,00 m ²
Eenvoudig bereikbaar	Ja
Bevestigingswijze	<ul style="list-style-type: none">• Geschroefd
Identificatiemethode	Vaststelling zonder monstername
Destructieve handeling voor identificatie	Nee

Dringend verwijderen

- Verwijder dit asbestmateriaal zo snel mogelijk. Volg de toestand goed op.
- Hemelwater dat afspoelt van asbestcement daken of gevels kan asbestdeeltjes bevatten. Gebruik het enkel voor gesloten circuits (bv. spoelen toiletten). Reinig na het vervangen van het dak of de gevel de dakgoten en regenwaterput of -ton om asbesthoudend sediment of slib te verwijderen
- Voer bijkomende staalname(s) uit.

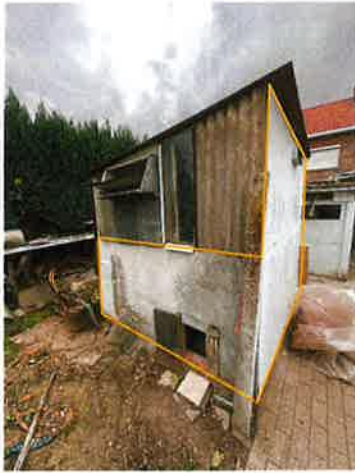
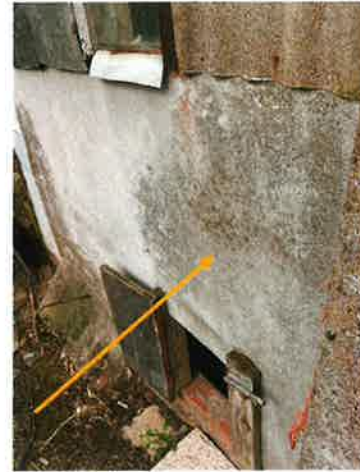
Fiche 2: Menuiserie duivenhok

Eindbeoordeling materiaalrisico	Verhoogd materiaalrisico en/of verhoogde kans op vezelvrijgave
Opmerking	Vasthechting van (korst)mos

Gebondenheid	Categorie 1: hechtgebonden in oorsprong
Asbestsoort (vezeltype)	Crocidoliet aanwezig
Asbestconcentratie	Laag (< 50%)
Afschermingsgraad van het gehele materiaal	Geheel of deels vrij aan de buitenlucht
Toestand van het materiaal	Matig beschadigd, matig verweerd

Beschrijving	Menuiserie duivenhok
Omgeving	Buiten
Primaire drager	Wand buitenschil
Asbestmateriaal	Plaat, paneel, tablet - Type Menuiserie

Verwijderen

- Verwijder dit asbestmateriaal zo snel mogelijk. Volg de toestand goed op.

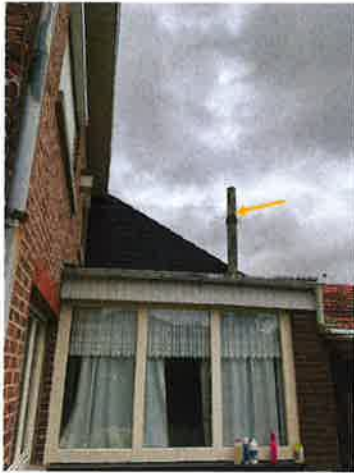
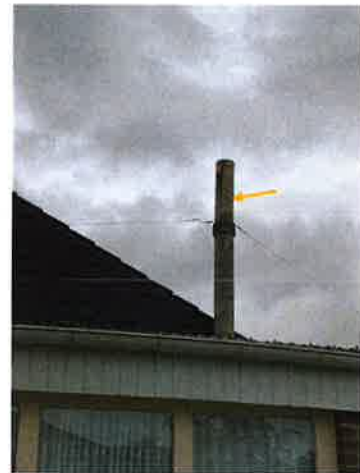
Fiche 3: Rookgaskanaal Cement

Close-up view of the chimney pipe.

View of the chimney pipe from a distance.

Eindbeoordeling materiaalrisico	Verhoogd materiaalrisico en/of verhoogde kans op vezelvrijgave
Opmerking	Vasthechting van (korst)mos

Gebondenheid	Categorie 1: hechtgebonden in oorsprong
Asbestsoort (vezeltype)	Crocidoliet aanwezig
Asbestconcentratie	Laag (< 50%)
Af schermingsgraad van het gehele materiaal	Geheel of deels vrij aan de buitenlucht
Toestand van het materiaal	Matig beschadigd, matig verweerd

Beschrijving	Rookgaskanaal Cement
Omgeving	Buiten
Primaire drager	HVAC infrastructuur en uitrusting
Asbestmateriaal	Rookgaskanaal

Verwijderen

- Verwijder dit asbestmateriaal zo snel mogelijk. Volg de toestand goed op.

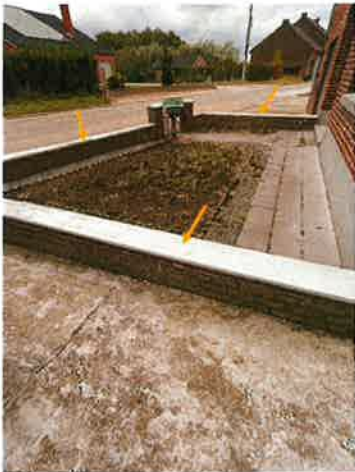
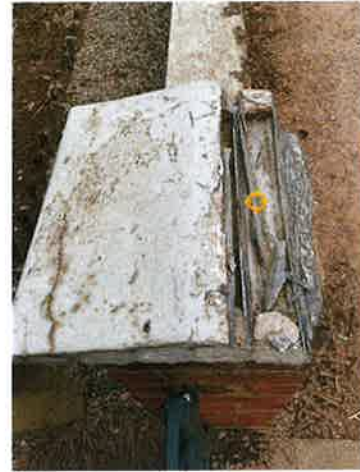
Fiche 4: Deksteen cement tuinmuur

Verhoogd materiaalisico en/of verhoogde kans op vezelvrijgave

Categorie 1: hechtgebonden in oorsprong

Alleen chrysotiel

Geheel of deels vrij aan de buitenlucht

Zwaar beschadigd, zwaar verweerd

#	Type	Referentie	Resultaat
4.1	Puntmonster	mn4 deksteen	Chrysotiel

Verwijderen

- Scherm in afwachting van verwijdering het asbestmateriaal af van luchtstromingen en verstoring: bijvoorbeeld door het te verpakken, te fixeren, af te dekken, signalisatie - afbakening aan te brengen, ...
- Verwijder dit asbestmateriaal zo snel mogelijk. Volg de toestand goed op.

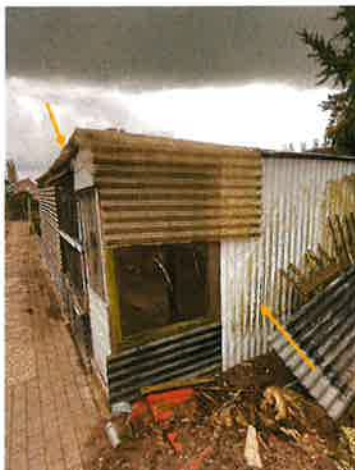
Fiche 5: Dak en gevel volière

Platen in polyester en metaal

Vaststelling & expertise (niet-asbestverdacht)

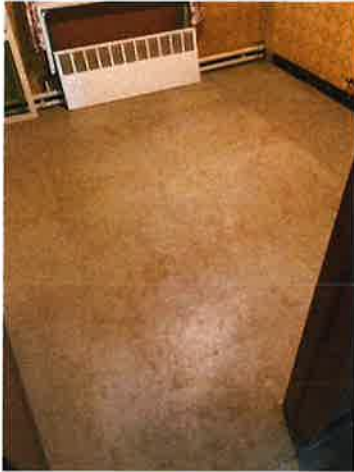
Fiche 6: Vloerzeil

buigzaam zeil met een dikke, bruine, harige onderzijde

Vaststelling & expertise (niet-asbestverdacht)

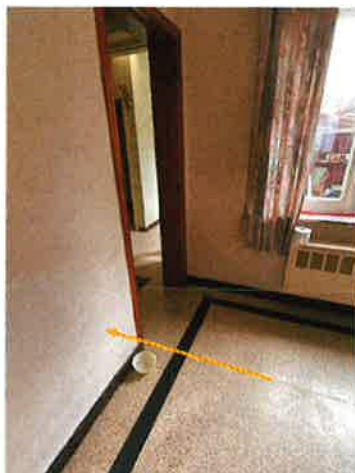
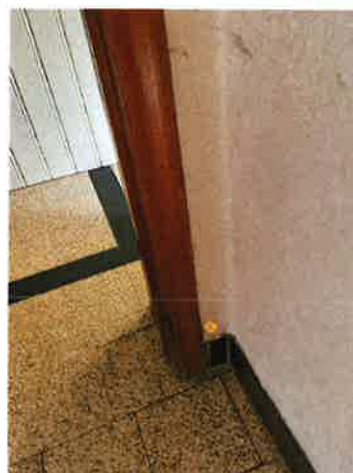
Fiche 7: Pleister Wand

Geen asbest

#	Type	Referentie	Resultaat
7.1	Mengmonster	MN 1 Pleister wand	Geen asbest

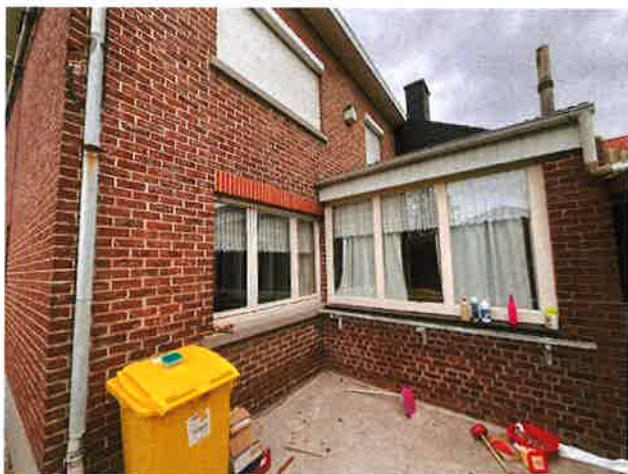
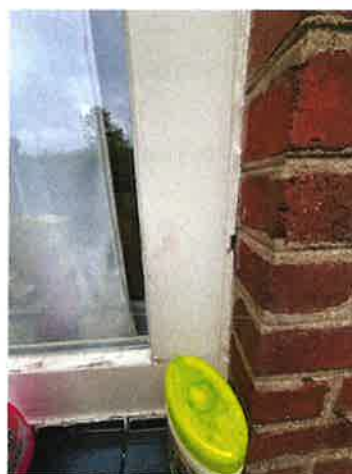
Fiche 8: Mastiek ramen

Geen asbest

#	Type	Referentie	Resultaat
8.1	Mengmonster	Mn3 mastiek	Geen asbest

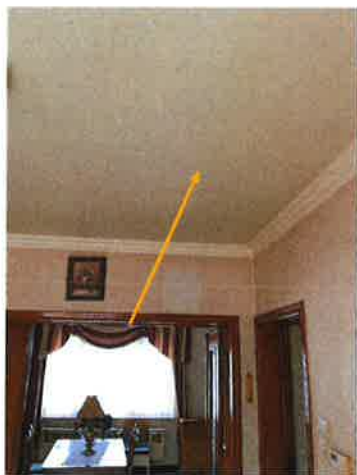
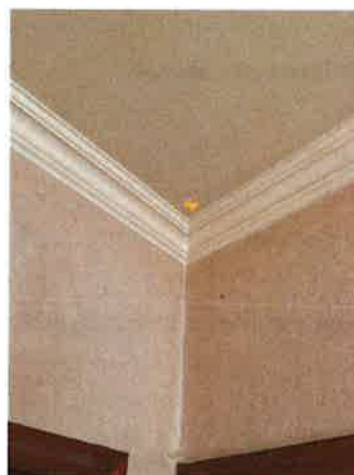
Fiche 9: Pleister Plafond

Geen asbest

#	Type	Referentie	Resultaat
9.1	Mengmonster	MN2 pleister plafond	Geen asbest
