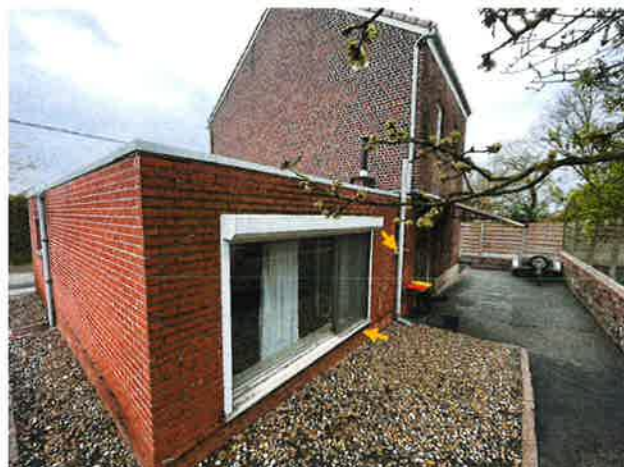
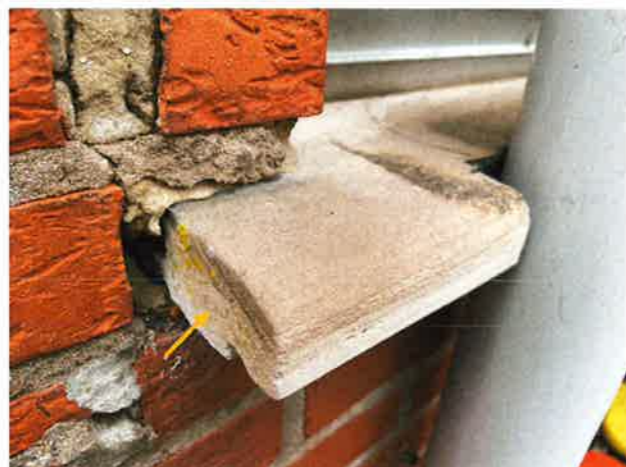
Fiche 3: venstertablet cement

Eindbeoordeling materiaalrisico	Verhoogd materiaalrisico en/of verhoogde kans op vezelvrijgave
---------------------------------	--

Gebondenheid	Categorie 1: hechtgebonden in oorsprong
Asbestsoort (vezeltype)	Crocidoliet aanwezig
Asbestconcentratie	Laag (< 50%)
Afschermingsgraad van het gehele materiaal	Geheel of deels vrij aan de buitenlucht
Toestand van het materiaal	Matig beschadigd, matig verweerd

Beschrijving	golfplaten dak
Omgeving	Grenst aan binnen- en buitenlucht
Primaire drager	Schuin dak
Asbestmateriaal	Dak- en gevelbekleding - Golfplaat
Bindmiddel van asbestmateriaal	Cement
Gebondenheid op basis van bindmiddel	Hecht
Hoeveelheid (oppervlakte - aantal)	• 6,00 m ² - 1 stuk
Totale oppervlakte	6,00 m ²
Eenvoudig bereikbaar	Ja
Bevestigingswijze	• Geschroefd
Identificatiemethode	Vaststelling zonder monsternamen

Het asbestmateriaal valt onder de mijlpaal van 2040.

- Zorg voor een veilig beheer en verwijder dit asbestmateriaal wanneer het bij werken eenvoudig bereikbaar wordt. Controleer de toestand jaarlijks op wijzigingen.

- Eenvoudige handelingen: mag via doe-het-zelf of door werknemer(s) met opleidingsattest eenvoudige handelingen
In zijn geheel verwijderen, vermijd breuk. Verwijder en voer af op een veilige manier. Zie Ovam website.

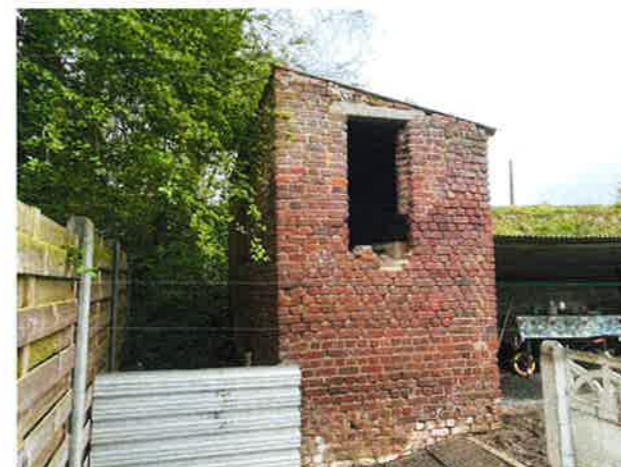
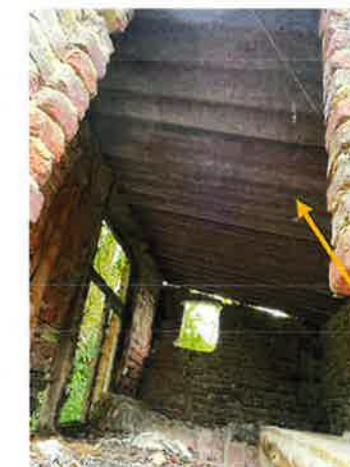
Fiche 2: golfplaten dak

Het asbestmateriaal valt onder de mijlpaal van 2034.

Destructieve handeling voor identificatie	Nee
Opmerking	mogelijk asbesthoudend, geen staalname op vraag van klant.

Eindbeoordeling materiaalrisico	Verhoogd materiaalrisico en/of verhoogde kans op vezelvrijgave
--	--

Gebondenheid	Categorie 1: hechtgebonden in oorsprong
Asbestsoort (vezeltype)	Crocidoliet aanwezig
Asbestconcentratie	Laag (< 50%)
Afschermingsgraad van het gehele materiaal	Geheel of deels vrij aan de buitenlucht
Toestand van het materiaal	Matig beschadigd, matig verweerd

- Verwijder dit asbestmateriaal zo snel mogelijk. Volg de toestand goed op.
- Hemelwater dat afspoelt van asbestcement daken of gevels kan asbestdeeltjes bevatten. Gebruik het enkel voor gesloten circuits (bv. spoelen toiletten). Reinig na het vervangen van het dak of de gevel de dakgoten en regenwaterput of -ton om asbesthoudend sediment of slib te verwijderen

- Eenvoudige handelingen: mag via doe-het-zelf of door werknemer(s) met opleidingsattest eenvoudige handelingen
In zijn geheel verwijderen, vermijd breuk. Verwijder en voer af op een veilige manier. Zie Ovam website.

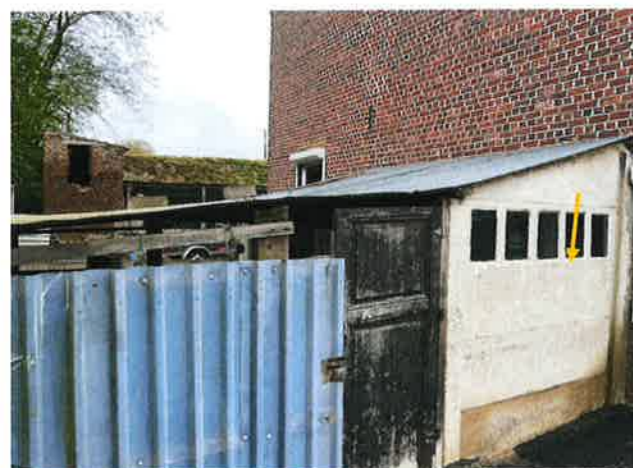
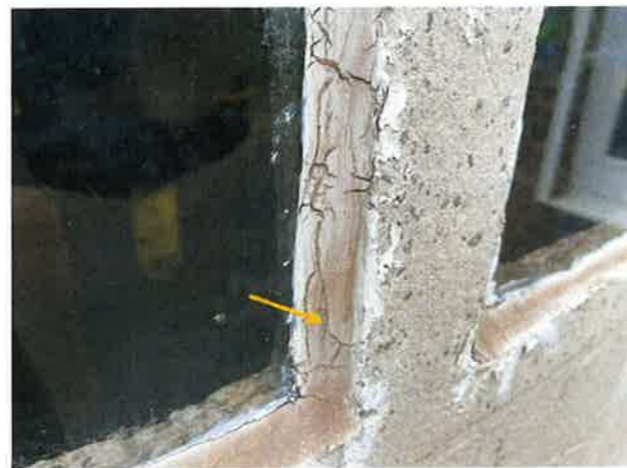
Fiche 1: mastiek glas-beton

Eindbeoordeling materiaalrisico	Verhoogd materiaalrisico en/of verhoogde kans op vezelvrijgave
--	--

Gebondenheid	Categorie 1: hechtgebonden in oorsprong
Asbestsoort (vezeltype)	Amfibool aanwezig, uitgezonderd crocidoliet
Asbestconcentratie	Laag (< 50%)
Afschermingsgraad van het gehele materiaal	Geheel of deels vrij aan de buitenlucht
Toestand van het materiaal	Matig beschadigd, matig verweerd

Beschrijving	mastiek glas-beton
Omgeving	Buiten
Primaire drager	Wandopening verticaal (raam, deur, ...)
Asbestmateriaal	In-situ afwerkingslagen - Pasta, stopverf, voegsel, stopsel, vulsel, mastiek, kitten, ...
Bindmiddel van asbestmateriaal	Kitten, mastiek, pasta
Gebondenheid op basis van bindmiddel	Hecht
Hoeveelheid (gewicht - aantal)	• 1,00 kg - 1 stuk
Totaal gewicht	1,00 kg
Eenvoudig bereikbaar	Ja
Bevestigingswijze	• Verlijmd, ingegoten, versmeerd
Identificatiemethode	Vaststelling zonder monstername

Het asbestmateriaal valt onder de mijlpaal van 2040.

- Zorg voor een veilig beheer. Vermijd het beschadigen van het asbestmateriaal. Controleer de toestand jaarlijks op wijzigingen.

- Eenvoudige handelingen: mag via doe-het-zelf of door werknemer(s) met opleidingsattest eenvoudige handelingen in zijn geheel verwijderen samen met ramen/wanden

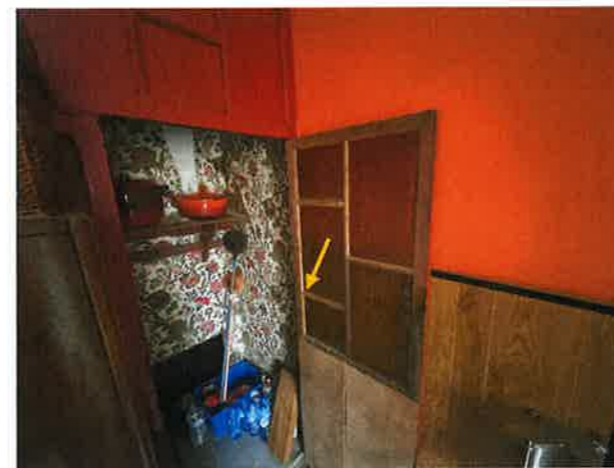
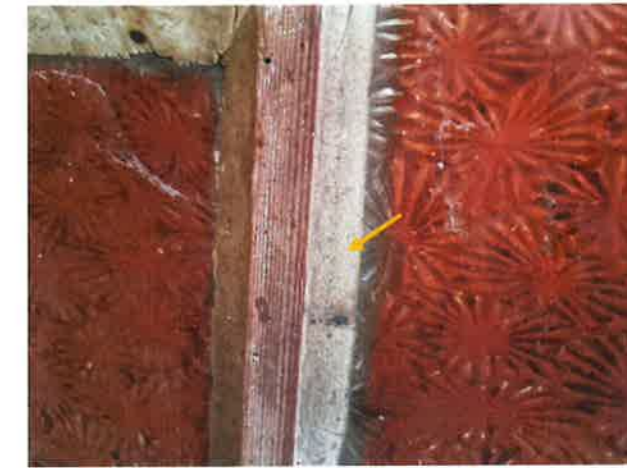
Fiche 4: mastiek glas-hout kelderdeur

Het asbestmateriaal valt onder de mijlpaal van 2040.

Eindbeoordeling materiaalrisico	Zeer laag materiaalrisico en/of zeer lage kans op vezelvrijgave
---------------------------------	---

Gebondenheid	Categorie 1: hechtgebonden in oorsprong
Asbestsoort (vezeltype)	Amfibool aanwezig, uitgezonderd crocidoliet
Asbestconcentratie	Laag (< 50%)
Afschermingsgraad van het gehele materiaal	Enkel randen niet afgeschermd maar geen contact met binnenluchtstromen
Toestand van het materiaal	Licht beschadigd, licht verweerd. Intact materiaal type Pical – asbestboard of categorie III 'gebondenheid'

Beschrijving	mastiek glas-hout kelderdeur
Omgeving	Binnen
Primaire drager	Wandopening verticaal (raam, deur, ...)
Asbestmateriaal	In-situ afwerkingslagen - Pasta, stopverf, voegsel, stopsel, vulsel, mastiek, katten, ...
Bindmiddel van asbestmateriaal	Kitten, mastiek, pasta
Gebondenheid op basis van bindmiddel	Hecht
Hoeveelheid (gewicht - aantal)	• 1,00 kg - 1 stuk
Totaal gewicht	1,00 kg
Eenvoudig bereikbaar	Ja
Bevestigingswijze	• Verlijmd, ingegoten, versmeerd

- Zorg voor een veilig beheer. Vermijd het beschadigen van het asbestmateriaal. Controleer de toestand jaarlijks op wijzigingen.

- Eenvoudige handelingen: mag via doe-het-zelf of door werknemer(s) met opleidingsattest eenvoudige handelingen in zijn geheel verwijderen samen met ramen

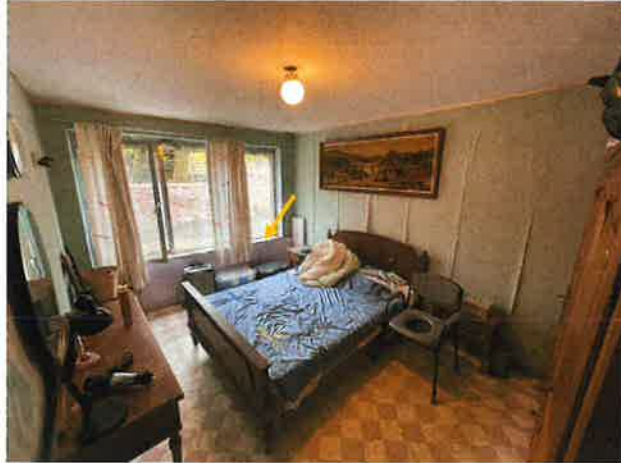
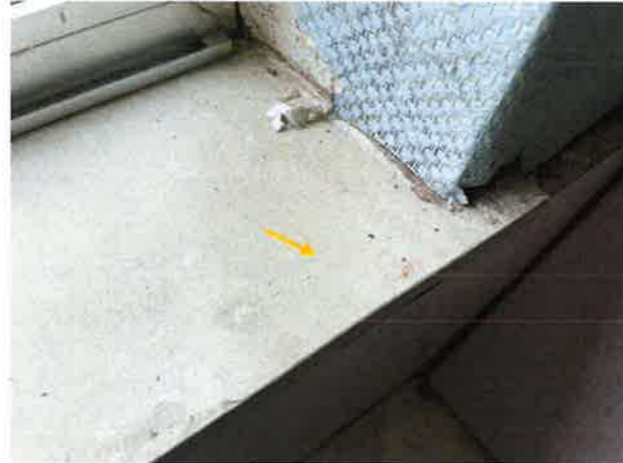
Fiche 5: venstertablet massal

Het asbestmateriaal valt onder de mijlpaal van 2040.

Eindbeoordeling materiaalisico	Laag materiaalisico en/of verlaagde kans op vezelvrijgave
--------------------------------	---

Gebondenheid	Categorie 1: hechtgebonden in oorsprong
Asbestsoort (vezeltype)	Alleen chrysotiel
Asbestconcentratie	Laag (< 50%)
Afschermingsgraad van het gehele materiaal	Geheel of deels (ook) vrij aan de binnenlucht
Toestand van het materiaal	Licht beschadigd, licht verweerd. Intact materiaal type Pical – asbestboard of categorie III 'gebondenheid'

Beschrijving	venstertablet massal
Omgeving	Binnen
Primaire drager	Wandopening verticaal (raam, deur, ...)
Asbestmateriaal	Plaat, paneel, tablet - Type Massal
Bindmiddel van asbestmateriaal	Cement
Gebondenheid op basis van bindmiddel	Hecht
Hoeveelheid (oppervlakte - dikte - aantal)	• 0,50 m ² - 2,00 cm - 1 stuk
Totaal volume	0,01 m ³

Eenvoudig bereikbaar	Nee <ul style="list-style-type: none"> Het asbestmateriaal is bedekt (uitgezonderd laag verf, coating, behang, kunststof, textiel) en het wegnemen van het bedekkende materiaal kan niet zonder het bedekkende materiaal te beschadigen.
Bevestigingswijze	<ul style="list-style-type: none"> Geklemd Verlijmd, ingegoten, versmeerd
Identificatiemethode	Vaststelling zonder monstername
Destructieve handeling voor identificatie	Nee
Opmerking	andere tabletten in de woning;natuursteen

- Zorg voor een veilig beheer en verwijder dit asbestmateriaal wanneer het bij werken eenvoudig bereikbaar wordt. Controleer de toestand jaarlijks op wijzigingen.

- Eenvoudige handelingen: mag via doe-het-zelf of door werknemer(s) met opleidingsattest eenvoudige handelingen
In zijn geheel verwijderen, vermijd breuk. Verwijder en voer af op een veilige manier. Zie Ovam website.

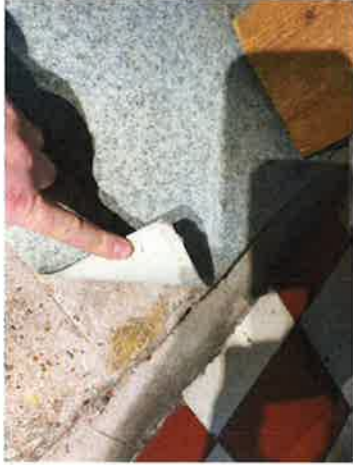
Fiche 6: veilige vinyl naar keldertrap

veilige vinyl naar keldertrap

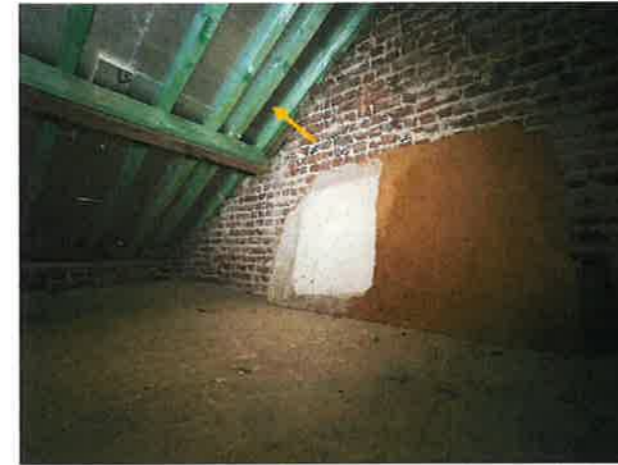
Fiche 7: geen onderdak: sandwichpanelen

geen onderdak: sandwichpanelen

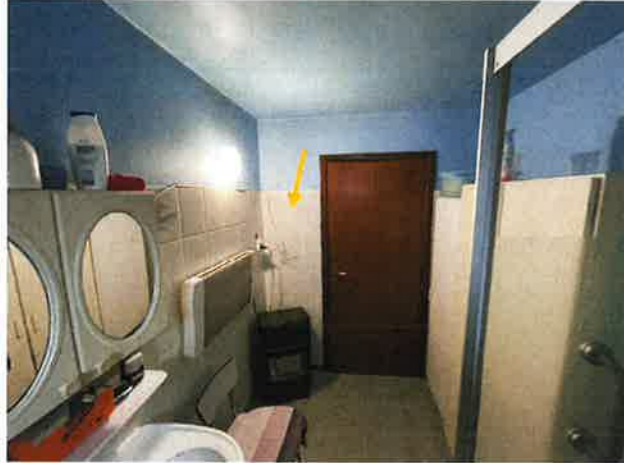
Fiche 8: tegellijm wandtegels badkamer

tegellijm die is gebruikt voor het aanbrengen van wand- of vloertegels in badkamers, toiletten en keukens kan asbesthoudend kan zijn. Zodra deze toepassing zichtbaar wordt (kapotte tegel/ renovatie) is monsternamen en analyse aangewezen.

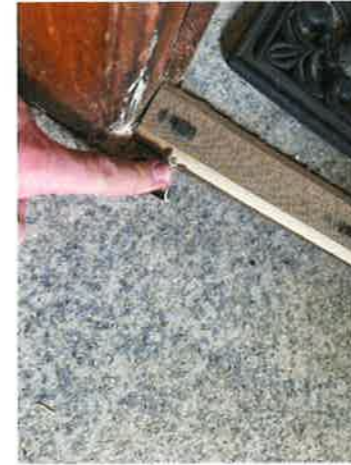
Fiche 9: veilige vinyl

veilige vinyl

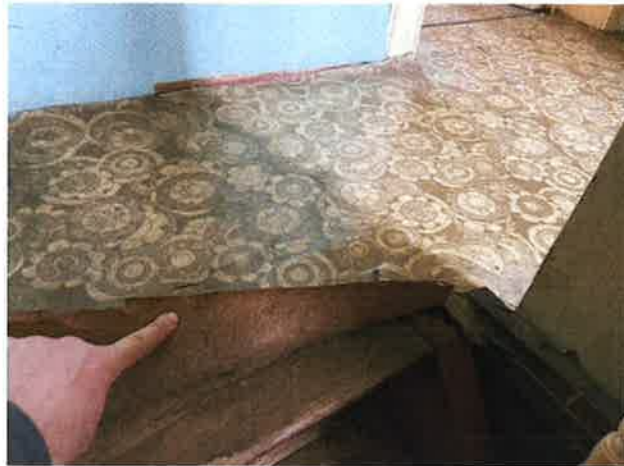
Fiche 10: veilige vinyl

veilige vinyl (kokos achterzijde)

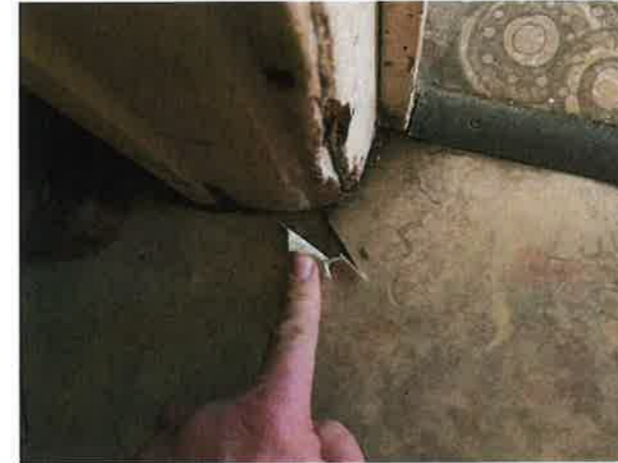
Fiche 11: veilige vinyl

veilige vinyl

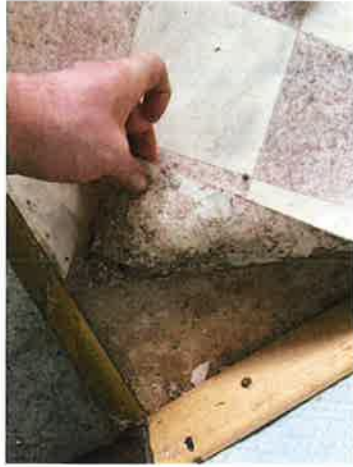
Fiche 12: veilige vinyl

veilige vinyl

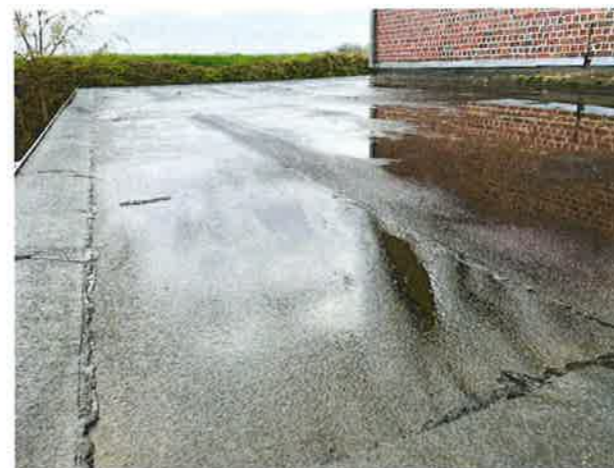
Fiche 13: recent roofing dak

zeer duidelijk recent roofing dak. Aanwezigheid van onderliggende asbesthoudende roofing is niet uit te sluiten. Best te bemonsteren bij verwijdering.

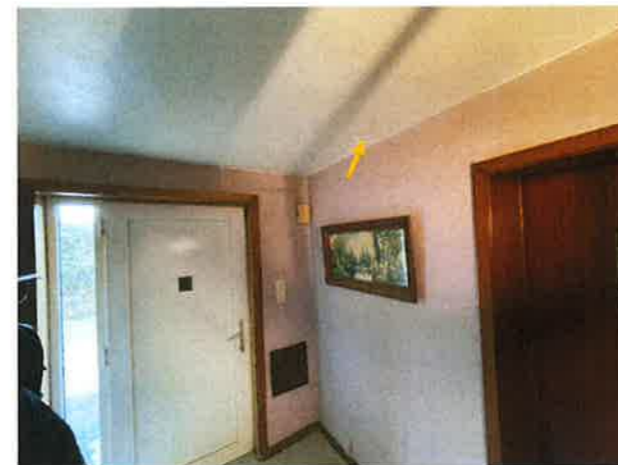
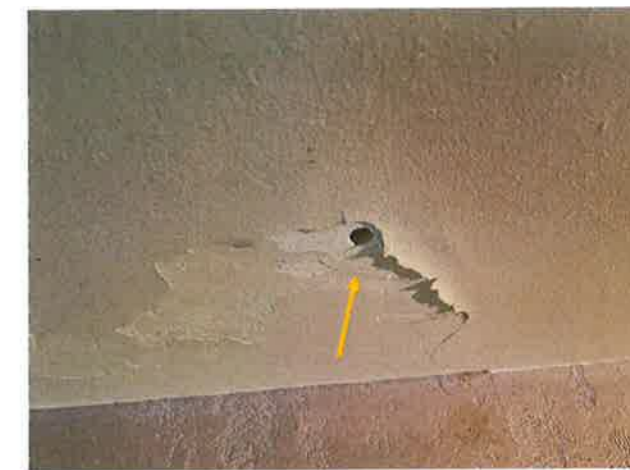
Fiche 14: pleister plafond

Geen asbest

#	Type	Referentie	Resultaat
14.1	Mengmonster	02	Geen asbest

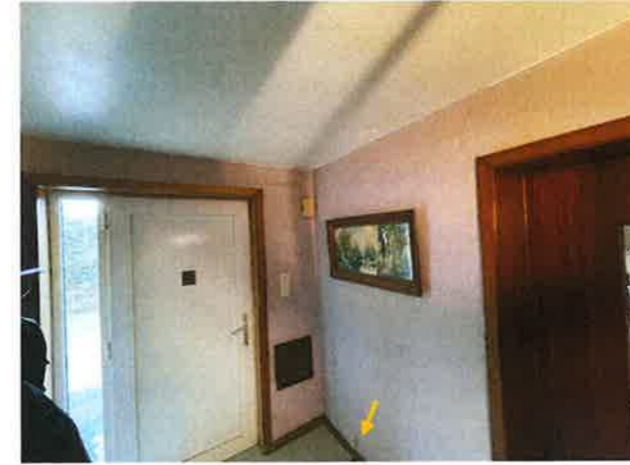
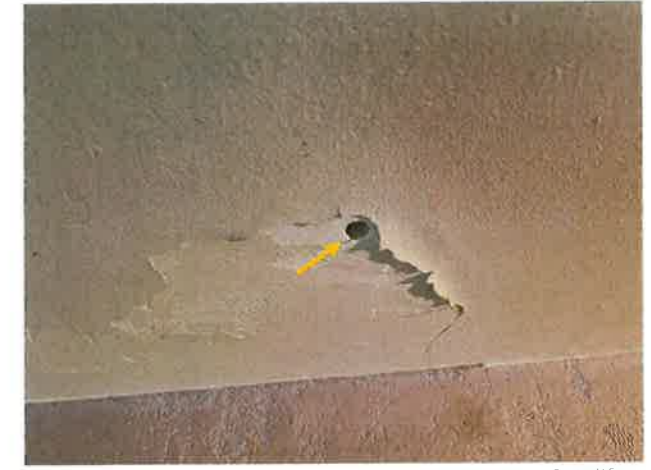
Fiche 15: pleister muren

Geen asbest

#	Type	Referentie	Resultaat
15.1	Mengmonster	03	Geen asbest
