Asbestinventarisatetest

Brugskensweg 1A, 3450 Geetbets

Attestnummer : 20241114-000310.000

Asbestveilig (maar niet asbestvrij)

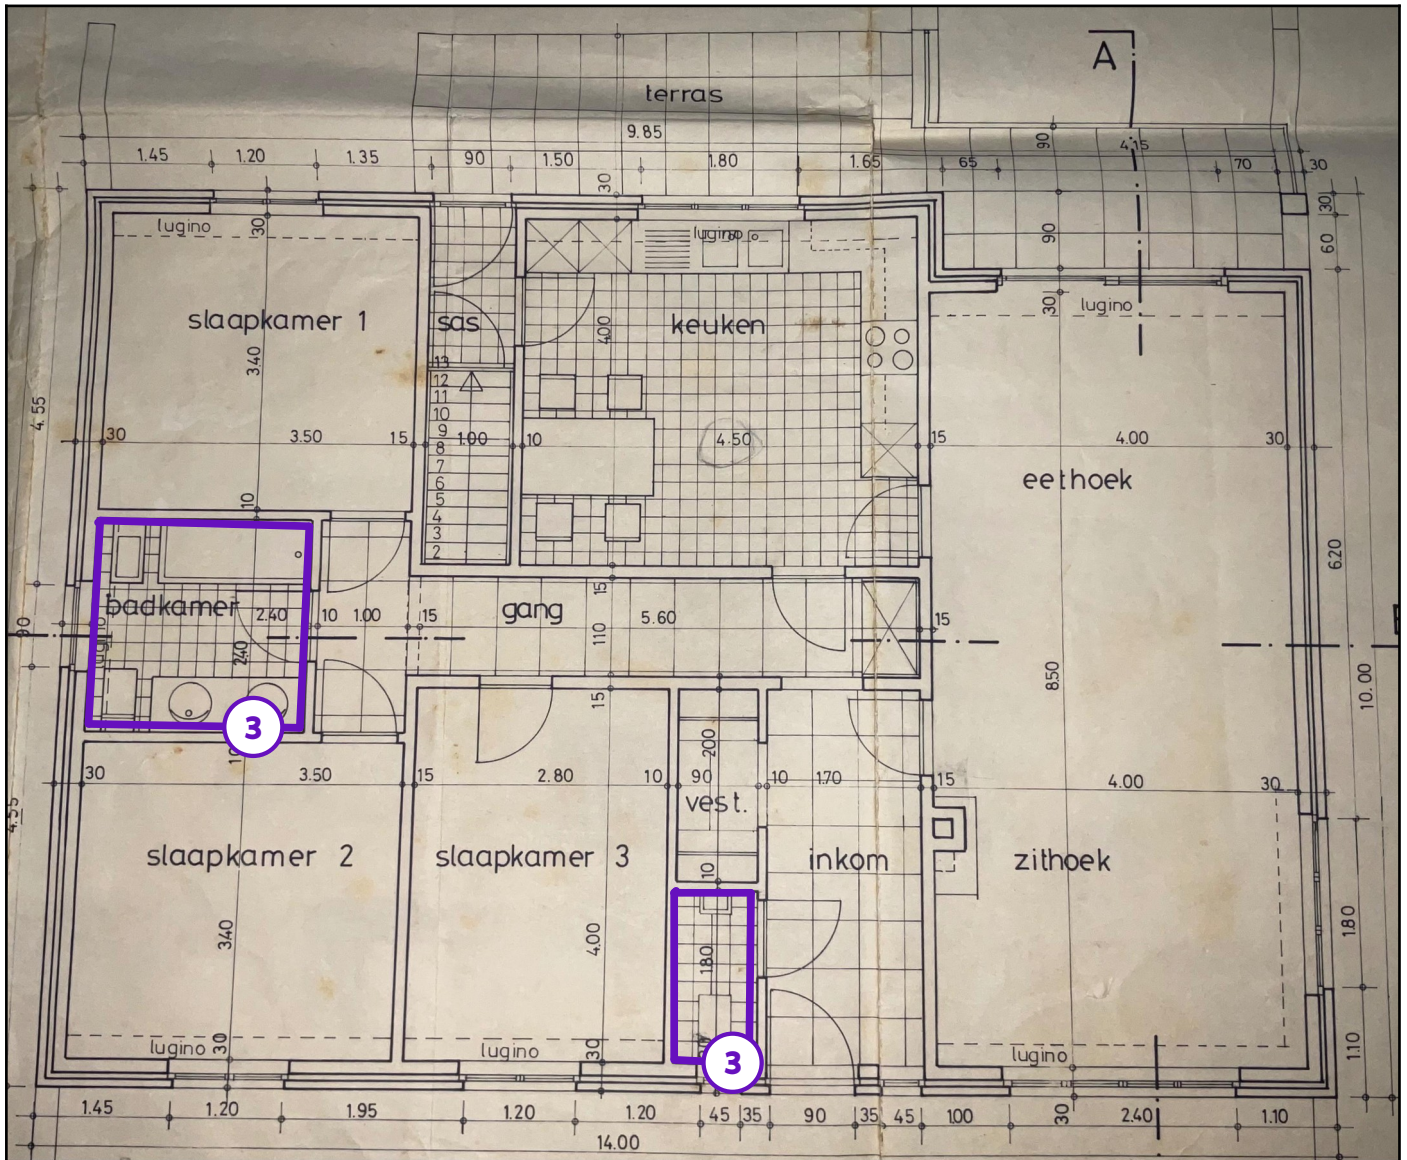
Plan 1.1: Gelijkvloers - lijmlaag

Beschrijving	Type	Actie
3. lijmlaag faience tegels badkamer/wc	Advies	-

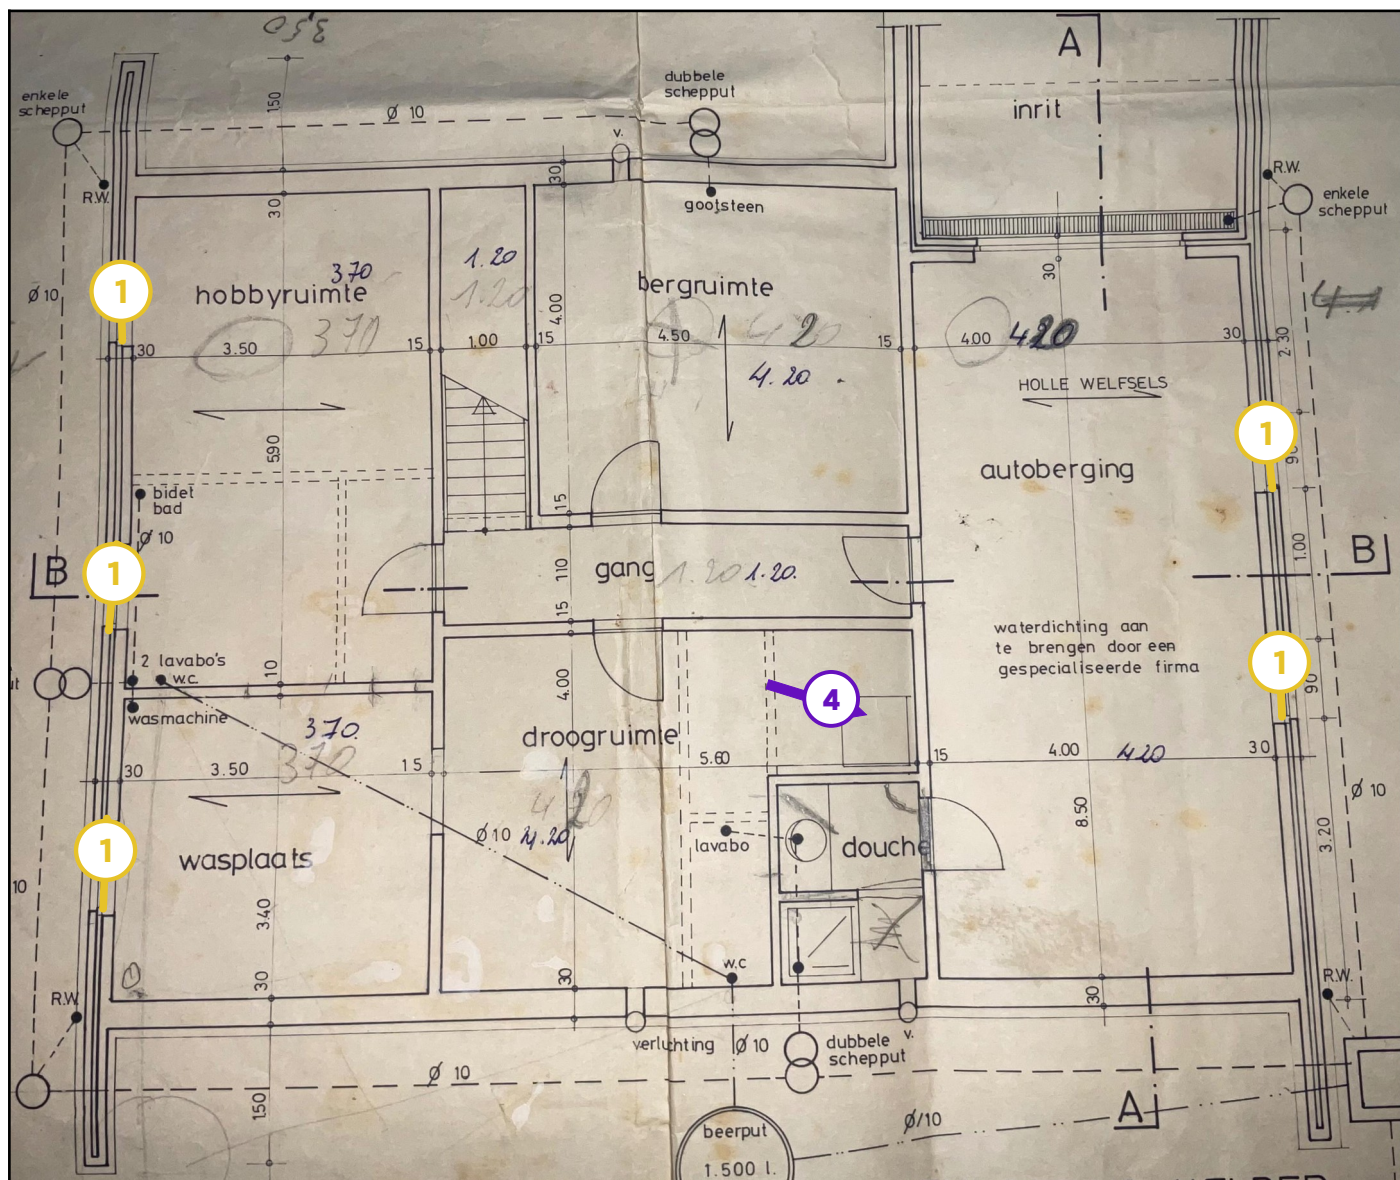
Plan 1.5: Kelder - massal vensterbanken

Beschrijving	Type	Actie
1. massal vensterbank	Asbestmateriaal	Zorgvuldig beheren
4. Pakkingen cv ketel	Advies	-

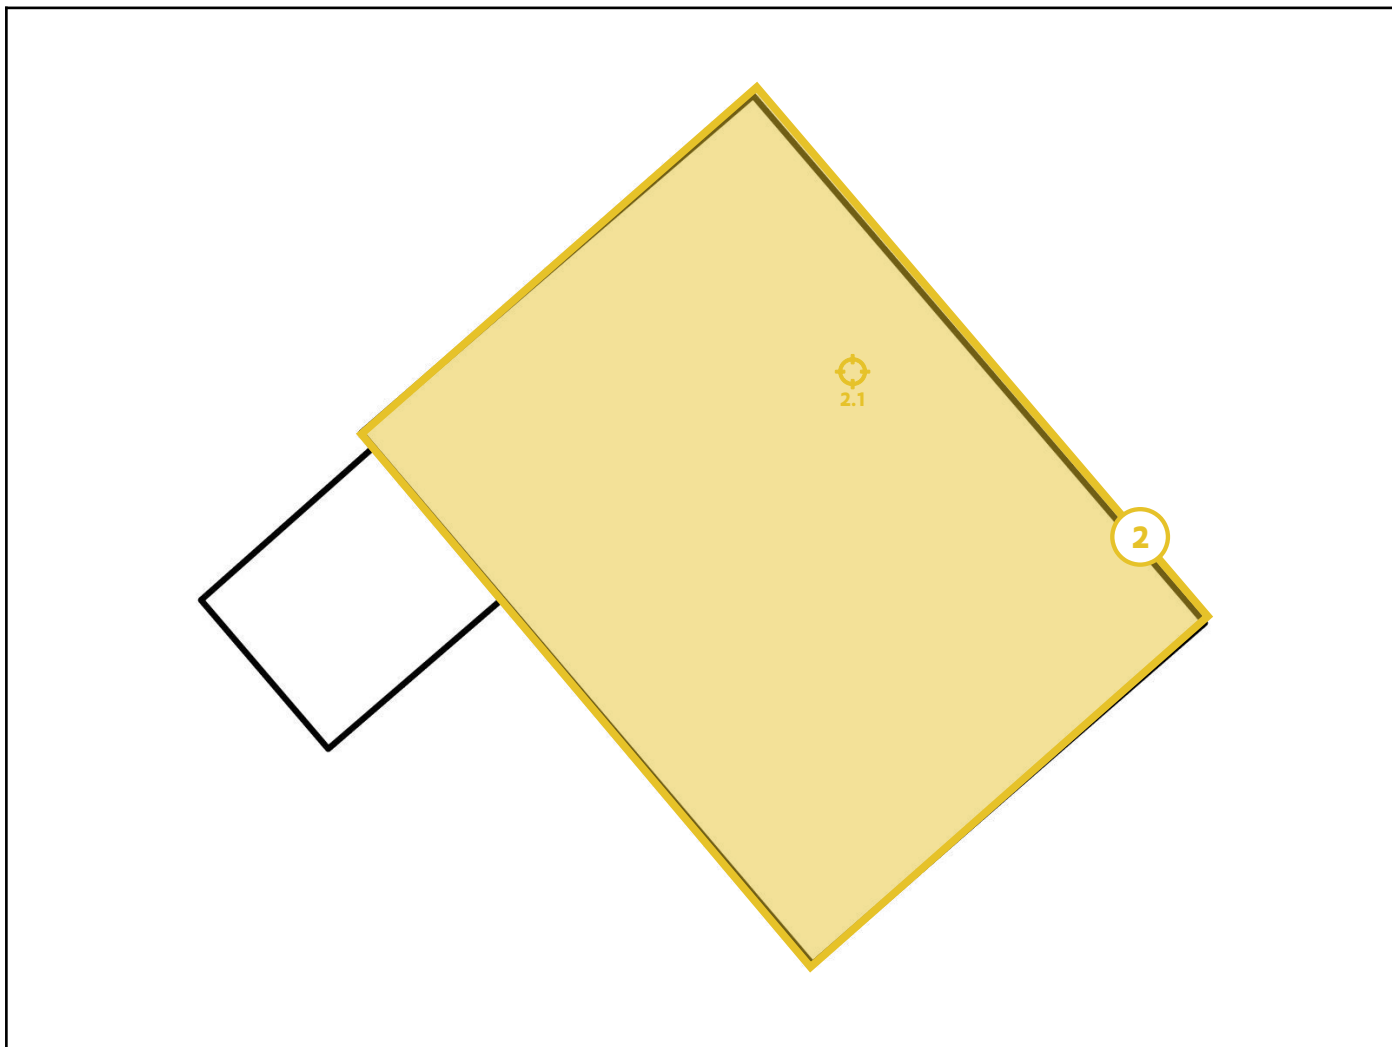
Plan 1.6: Dak - onderdak in menuiserie

Beschrijving	Type	Actie
2. Onderdak Menuiserie	Asbestmateriaal	Zorgvuldig beheren
2.1 Code: Mn5 menuiserie onderdak	Puntmonster	-

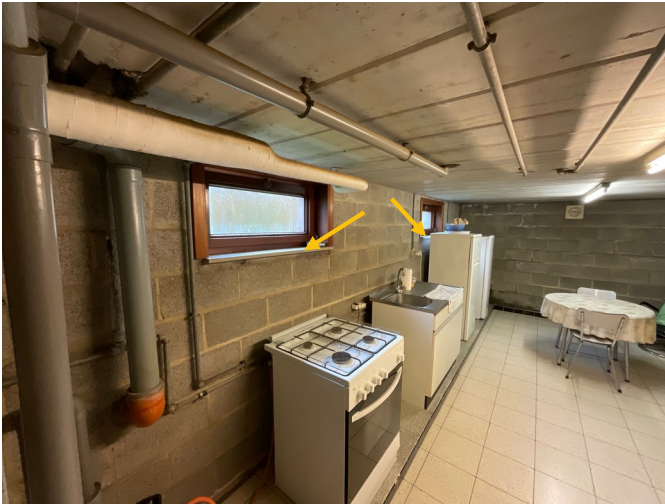
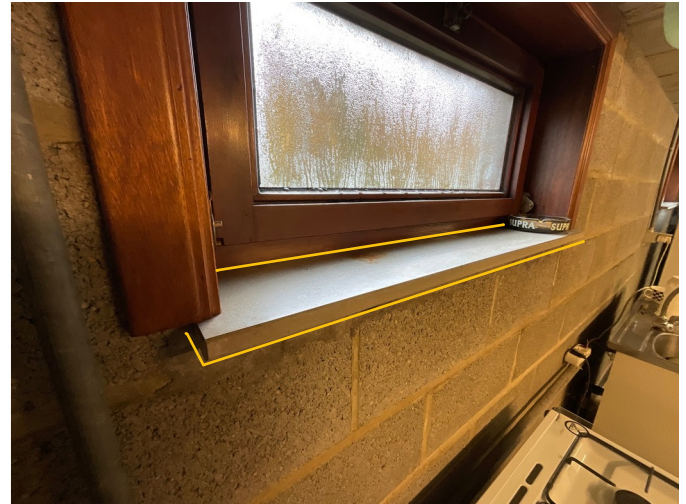
Het asbestmateriaal valt onder de mijlpaal van 2040.

Eindbeoordeling materiaalrisico	Zeer laag materiaalrisico en/of zeer lage kans op vezelvrijgave
---------------------------------	---

Gebondenheid	Categorie 1: hechtgebonden in oorsprong
Asbestsoort (vezeltype)	Alleen chrysotiel
Asbestconcentratie	Laag (< 50%)
Afschermingsgraad van het gehele materiaal	Geheel of deels (ook) vrij aan de binnenlucht
Toestand van het materiaal	Onbeschadigd, niet verweerd

Beschrijving	massal vensterbank
Omgeving	Binnen
Primaire drager	Wandopening verticaal (raam, deur, ...)
Asbestmateriaal	Plaat, paneel, tablet - Type Massal
Bindmiddel van asbestmateriaal	Cement
Gebondenheid op basis van bindmiddel	Hecht
Hoeveelheid (oppervlakte - dikte - aantal)	<ul style="list-style-type: none">• 0,21 m² - 2,00 cm - 5 stuks
Totaal volume	0,021 m ³
Eenvoudig bereikbaar	Ja
Bevestigingswijze	<ul style="list-style-type: none">• Geklemd• Verlijmd, ingegoten, versmeerd
Identificatiemethode	Vaststelling zonder monsternamen
Destructieve handeling voor identificatie	Nee

- Zorg voor een veilig beheer. Vermijd het beschadigen van het asbestmateriaal. Controleer de toestand jaarlijks op wijzigingen.

- Eenvoudige handelingen: mag via doe-het-zelf of door werknemer(s) met opleidingsattest eenvoudige handelingen

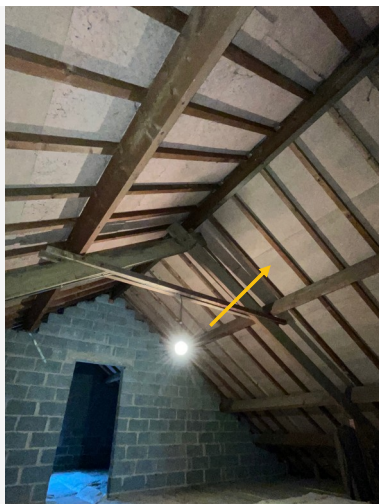
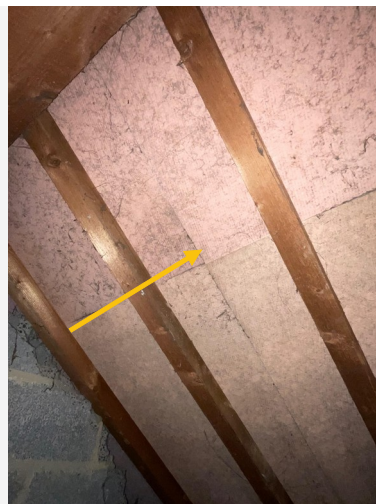
Het asbestmateriaal valt onder de mijlpaal van 2040.

Eindbeoordeling materiaalrisico	Laag materiaalrisico en/of verlaagde kans op vezelvrijgave
---------------------------------	--

Gebondenheid	Categorie 1: hechtgebonden in oorsprong
Asbestsoort (vezeltype)	Alleen chrysotiel
Asbestconcentratie	Laag (< 50%)
Afschermingsgraad van het gehele materiaal	Geheel of deels (ook) vrij aan de binnenlucht
Toestand van het materiaal	Licht beschadigd, licht verweerd. Intact calciumsilicaatmateriaal of categorie III 'gebondenheid'

#	Type	Referentie	Resultaat
2.1	Puntmonster	Mn5 menuiserite onderdak	Chrysotiel

Beschrijving	Onderdak Menuiserite
Omgeving	Binnen
Primaire drager	Schuin dak
Asbestmateriaal	Plaat, paneel, tablet - Type Menuiserite
Bindmiddel van asbestmateriaal	Cement
Gebondenheid op basis van bindmiddel	Hecht
Hoeveelheid (oppervlakte - dikte - aantal)	<ul style="list-style-type: none">• 218,00 m² - 0,40 cm - 1 stuk
Totaal volume	0,872 m ³
Eenvoudig bereikbaar	Nee <ul style="list-style-type: none">• Het asbestmateriaal is bedekt (uitgezonderd laag verf, coating, behang, kunststof, textiel) en het wegnemen van het bedekkende materiaal kan niet zonder het bedekkende materiaal te beschadigen.
Bevestigingswijze	<ul style="list-style-type: none">• Genageld, geniet
Identificatiemethode	Vaststelling met monstername
Destructieve handeling voor identificatie	Nee
Opmerking	oppervlakte is een schatting.

- Zorg voor een veilig beheer. Vermijd het beschadigen van het asbestmateriaal. Controleer de toestand jaarlijks op wijzigingen.

- Eenvoudige handelingen: mag via doe-het-zelf of door werknemer(s) met opleidingsattest eenvoudige handelingen

-In binnenruimtes mag u alleen hechtgebonden asbest verwijderen dat niet beschadigd is. Dat betekent dat

het materiaal volledig intact is en er geen vrije asbestvezels zichtbaar zijn.

*Indien niet mogelijk te verwijderen zonder te beschadigen laten verwijderen door aannemer met opleidingsattest 'eenvoudige handelingen'

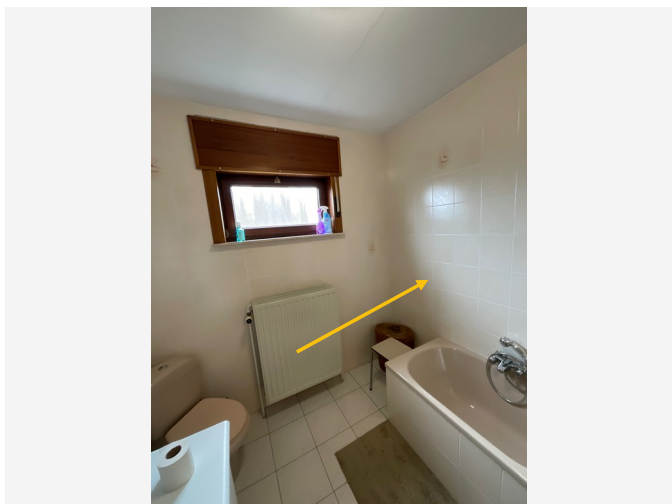
Lijmlaag bedekt met tegels.

Aanvullend destructief onderzoek uit te voeren op tegellijm.

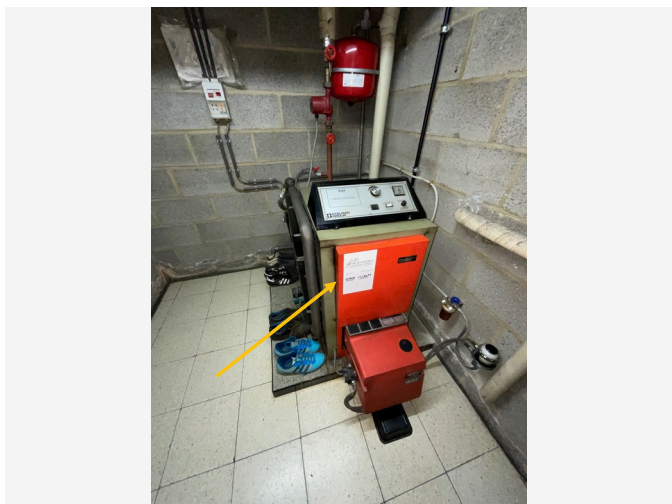
Geen pakkingen zichtbaar maar literatuur sluit niet uit dat hier geen asbest in zit.

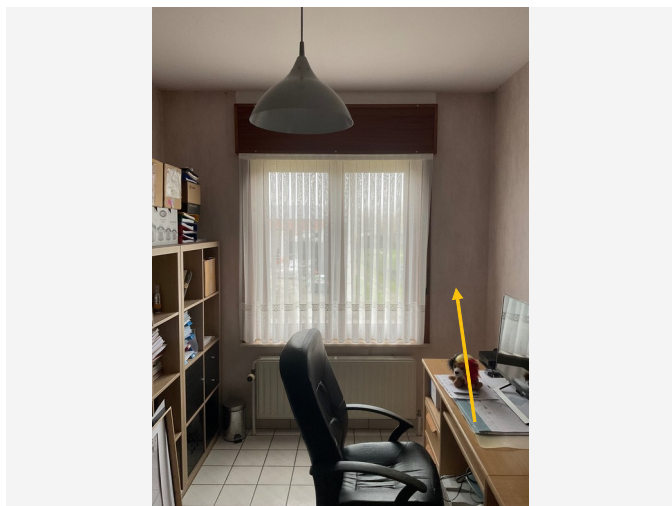
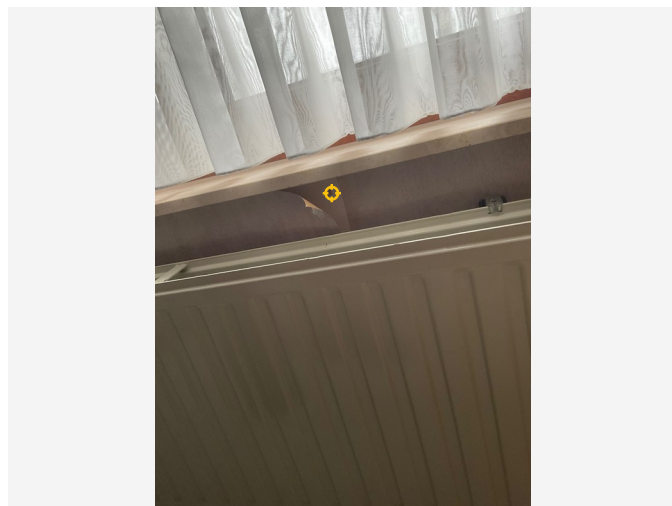
Geen asbest

#	Type	Referentie	Resultaat
5.1	Mengmonster	MN 1 Pleister wand	Geen asbest

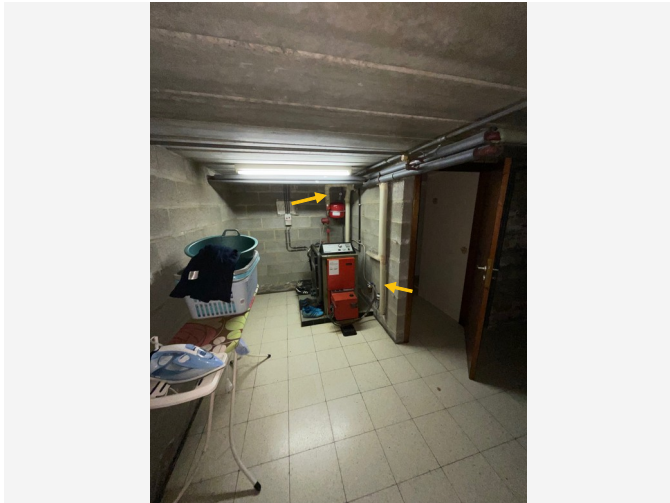
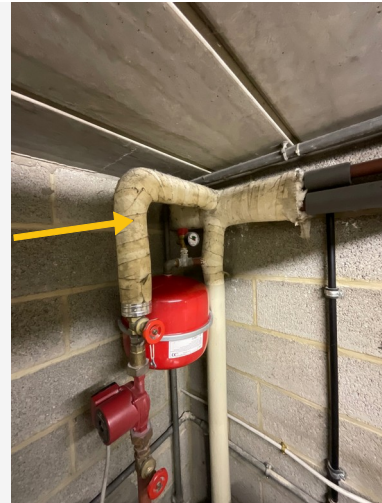
Geen asbest

#	Type	Referentie	Resultaat
6.1	Mengmonster	Mn3 rechte stukken	Geen asbest
6.2	Mengmonster	Mn4 hoeken	Geen asbest

Beschrijving	Leiding isolatie uit gips
Omgeving	Binnen
Primaire drager	HVAC infrastructuur en uitrusting
Bindmiddel van materiaal	Gips - kalk
Gebondenheid op basis van bindmiddel	Niet-hechtgebonden
Hoeveelheid (lengte - omtrek - dikte - aantal)	<ul style="list-style-type: none">• 14,00 m - 40,00 cm - 1,00 cm - 1 stuk
Totaal volume	0,056 m ³
Identificatiemethode	Vaststelling met monstername
Destructieve handeling voor identificatie	Nee
Opmerking	Isolatie is aanwezig in korte stukken. Deels vervangen door glaswol (Zie plannen)

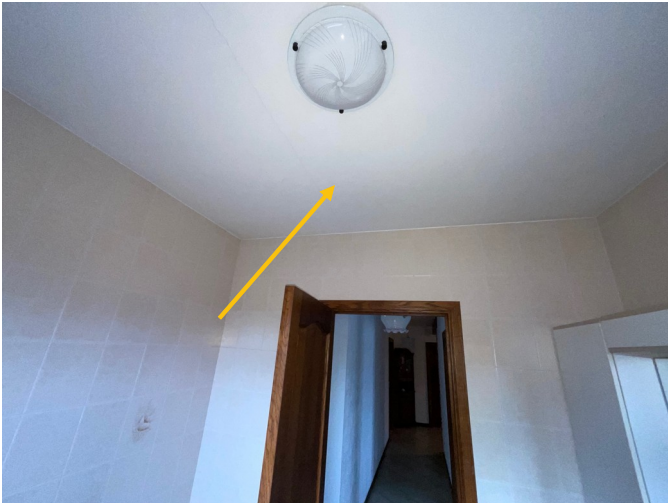
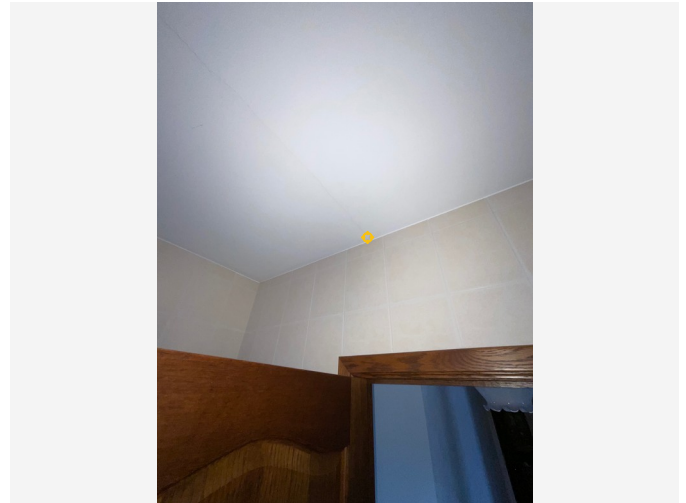
Fiche 7: Pleister Plafond

Geen asbest

#	Type	Referentie	Resultaat
7.1	Mengmonster	MN2 pleister plafond	Geen asbest
