# Asbestinventarisatetest

Firmin Jacobslaan 5, 3545 Halen

Attestnummer : 20250924-000320.000

Uitgegeven op : 24.09.2025

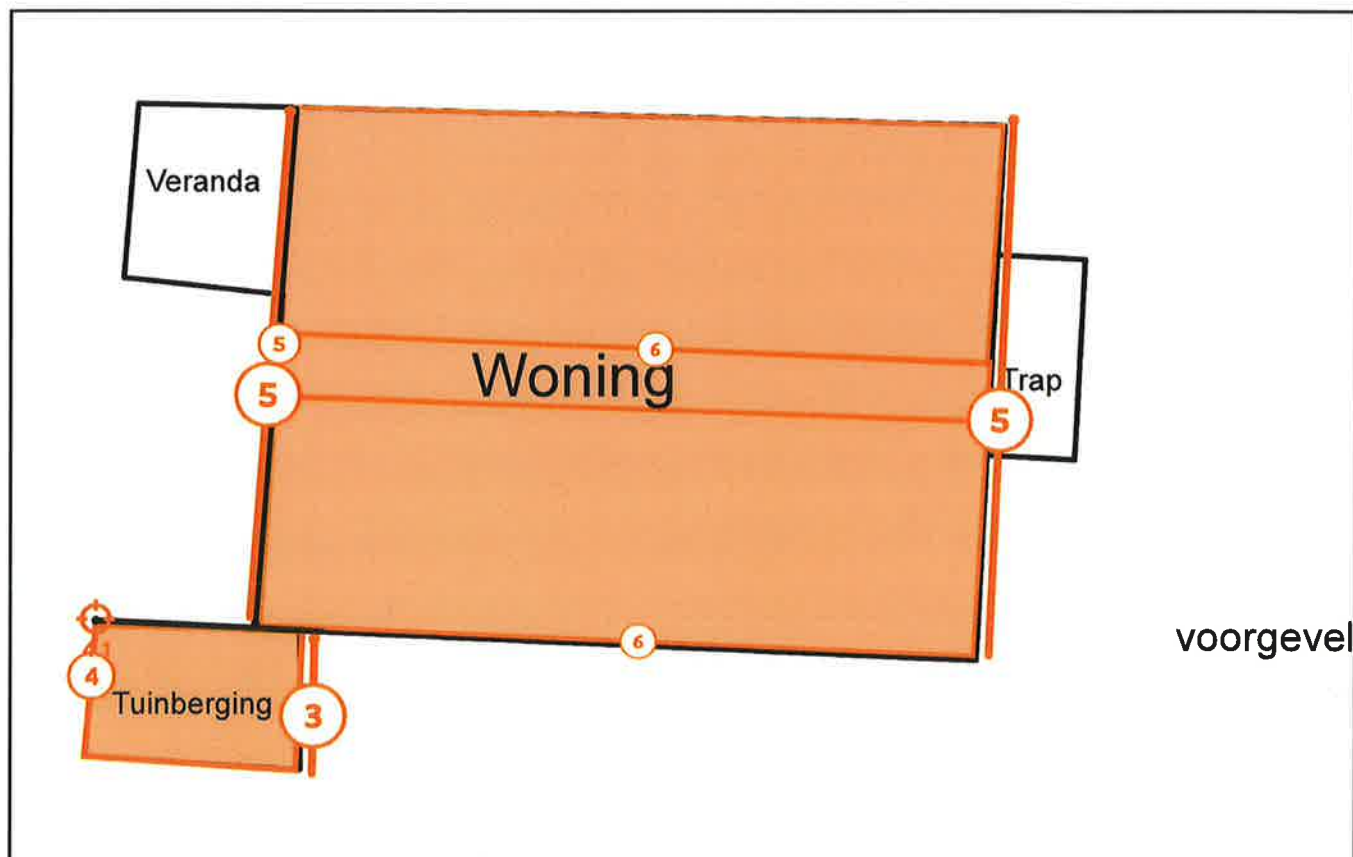
## Plan 1.3: Woning + bijgebouwen en constructies plan kopie

| Beschrijving | Type | Actie |
|---|---|---|
| 3. windveren asbestcement | Asbestmateriaal | Verwijderen |
| 4. Golfplaten - Tuinberging | Asbestmateriaal | Verwijderen |
| 5. Nokpannen/windveren asbestcemen | Asbestmateriaal | Verwijderen |
| 6. Dakleien | Asbestmateriaal | Verwijderen |

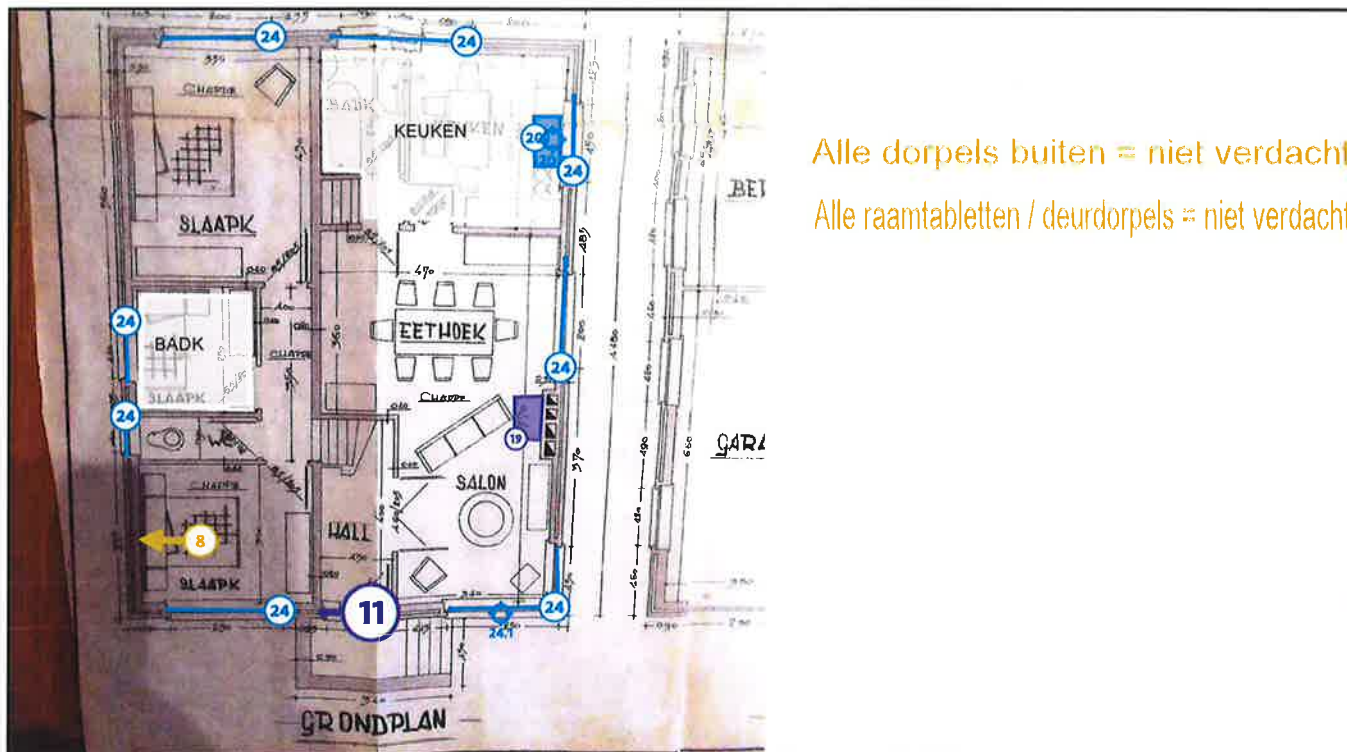
## Plan 1.5: GLV : DIV

| Beschrijving | Type | Actie |
|---|---|---|
| 8. Bakeliet toep.(schakelaars-stopcontacten-verdeel dozen-radiator knoppen. | Asbestmateriaal | Zorgvuldig beheren |

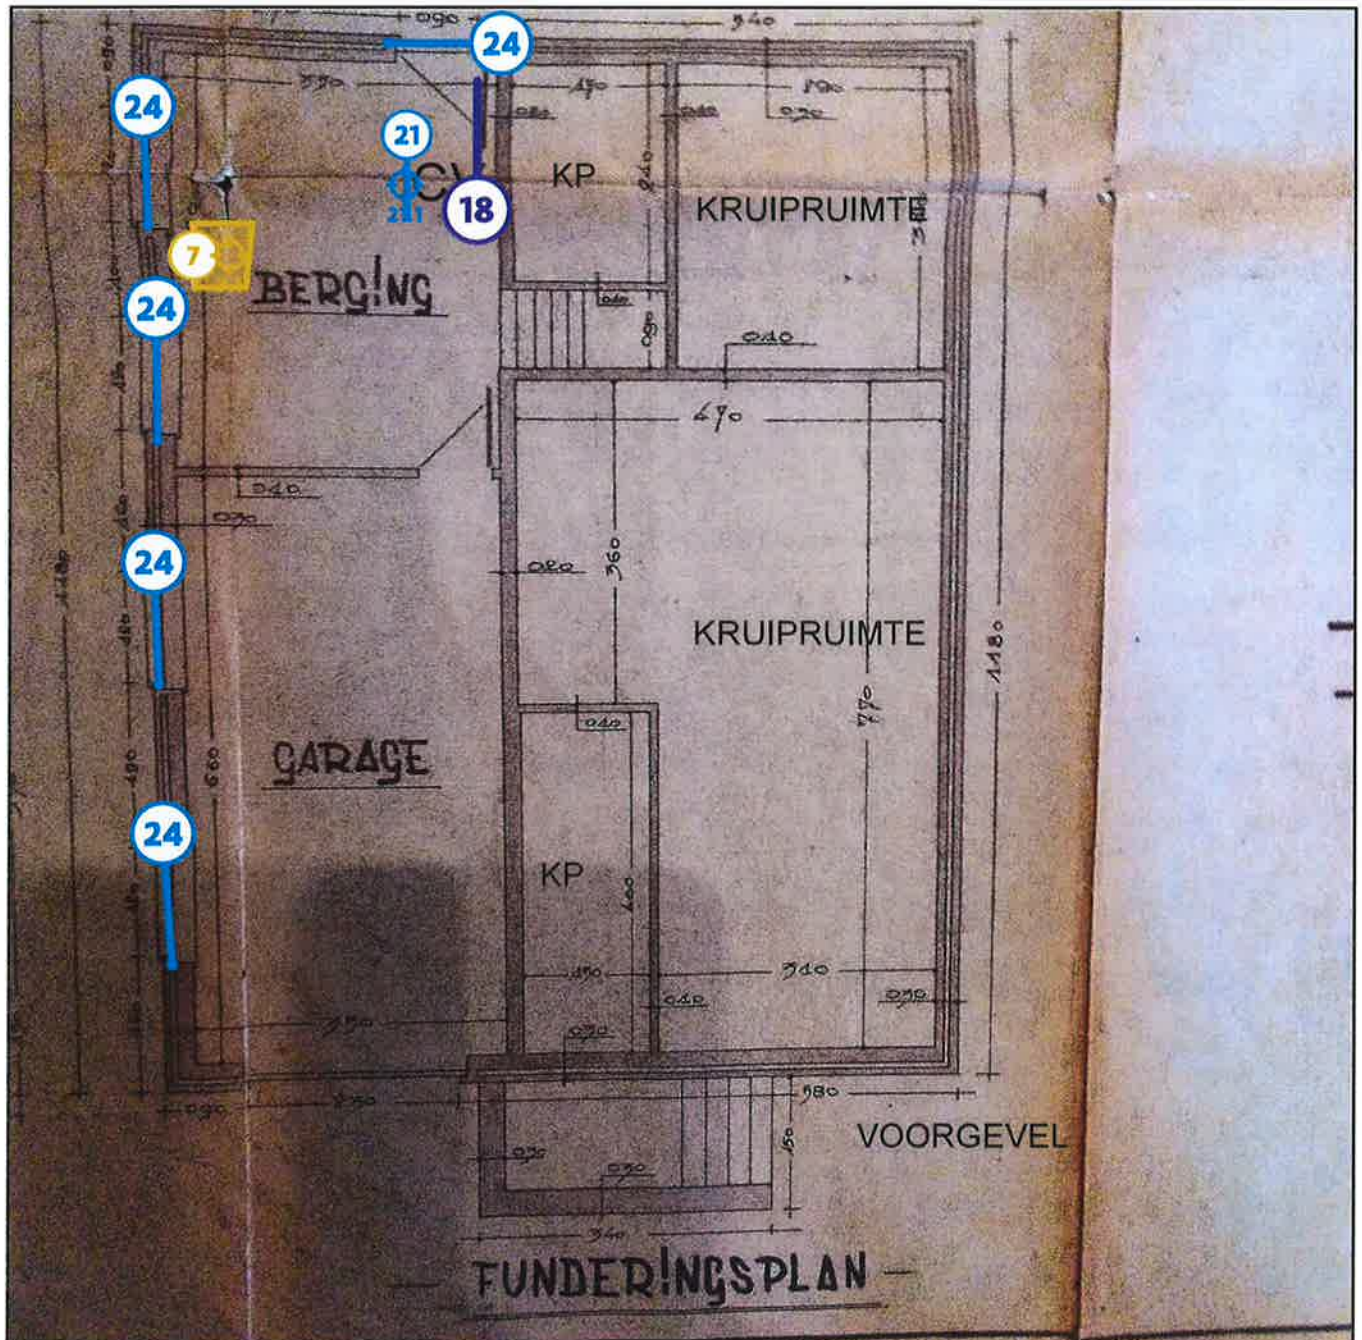
## Plan 1.12: -1 : DIV 2

| Beschrijving | Type | Actie |
|---|---|---|
| 7. Ontdreuningsplaat spoelbak - Cv-ruimte | Asbestmateriaal | Zorgvuldig beheren |

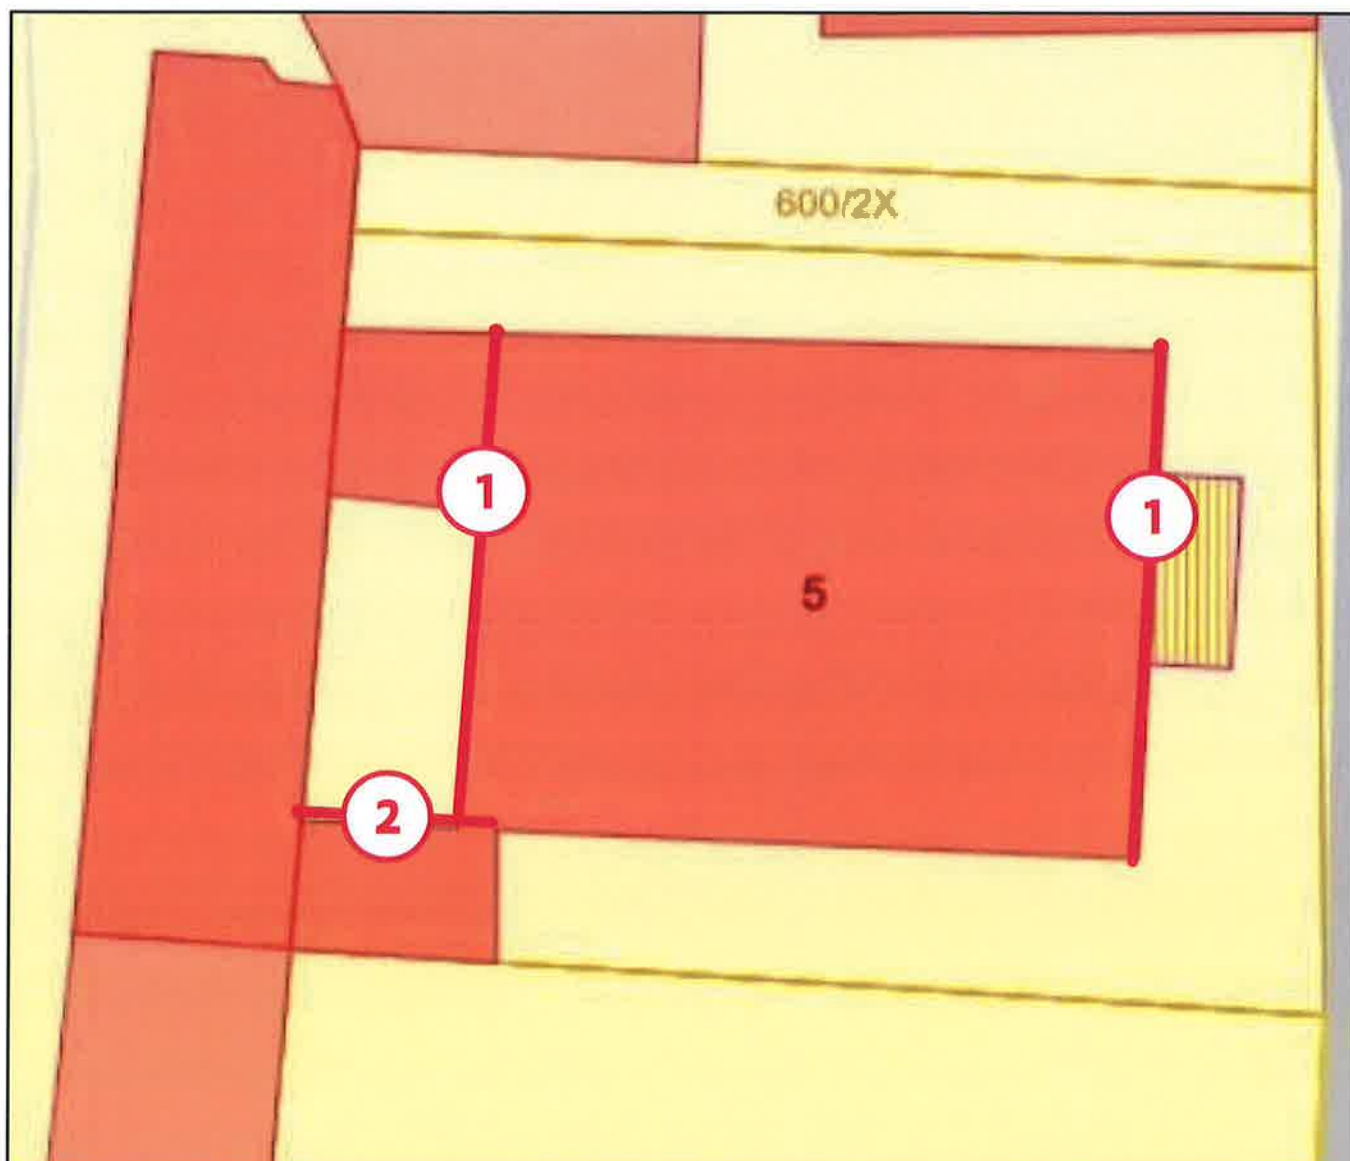
## Plan 2.1: Vaststellingen buiten de constructies

| Beschrijving | Type | Actie |
|---|---|---|
| 1. Slib/sediment dakgoot/afvoer - woning | Asbestmateriaal | Dringend verwijderen |
| 2. Slib/sediment dakgoot/afvoer tuinberging | Asbestmateriaal | Dringend verwijderen |

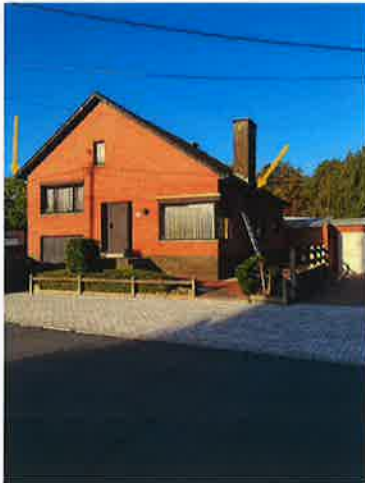
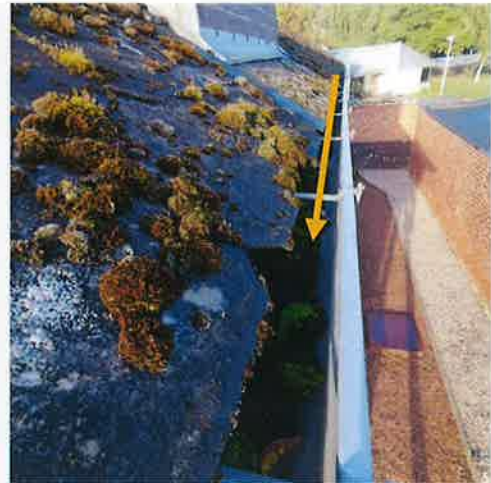
# Fiche 1: Slib/sediment dakgoot/afvoer – woning

| Bron van de resten | Asbestverdachte Leien , nokken in een matig verweerde toestand. |

- Verwijder het asbestafval.
- Voer bijkomende staalnamens) uit.

- Eenvoudige handelingen: mag via doe-het-zelf of door werknemer(s) met opleidingsattest eenvoudige handelingen  
Reinig de dakgoten om asbesthoudend sediment of slib te verwijderen.

Voor verwijdering het slib extra bevochtigen of fixeren om stof te voorkomen , niet breken om stof te beperken .

Schep het mos in dubbel plastic zak , sluit dit luchtdicht af , en breng dit naar een erkend verwerker . Slib behoort tot niet hechtgebonden afval.

Reinig de dakgoot en het gebruikt materiaal met overvloedig water.

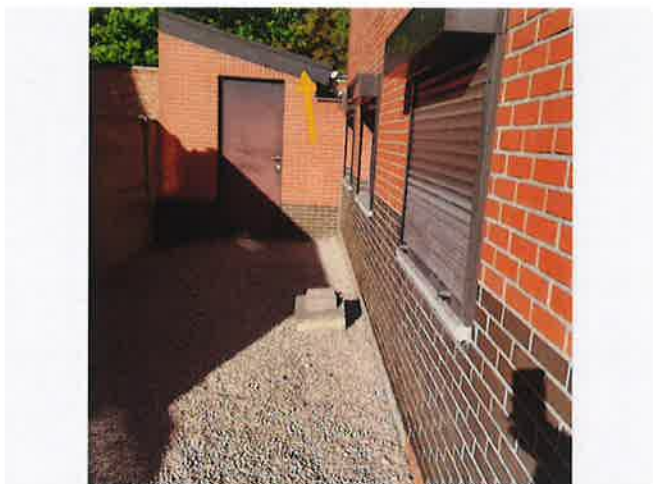
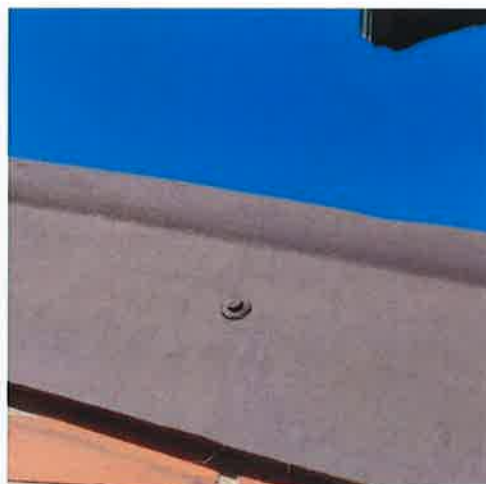
| Opmerking | <p>De opgegeven volumes betreffen een beredeneerde schatting, er worden geen rechten toegekend aan deze schatting.</p> <p>De materialen zijn visueel herkend als asbest verdacht.</p> |

- Eenvoudige handelingen: mag via doe-het-zelf of door werknemer(s) met opleidingsattest eenvoudige handelingen  
EH via doe-het zelf Standaard dragen van de nodige wegwerp beschermingsmiddelen FFP 3 masker , handschoenen en tyvec CAT III type 5-6 , afwasbaar schoeisel Indien mogelijk de ondervloer afdekken , nokpannen/windveren voorzichtig verwijderen, extra fixeren, niet breken , niet gooien, onmiddellijk dubbel verpakken , luchtdicht afsluiten of voorzichtig in container met asbest bag plaatsen. Voldoende benevelen/bevochtigen tijdens de duur van de werken. Indien nokpannen/windveren in slechte staat zijn en kans bestaat op breken : Eenvoudige handeling opgeleid personeel , alle werknemer(s) moeten wel beschikken over een opleidingsattest eenvoudige handelingen 8u Voor hechtgebonden toepassingen: Bij

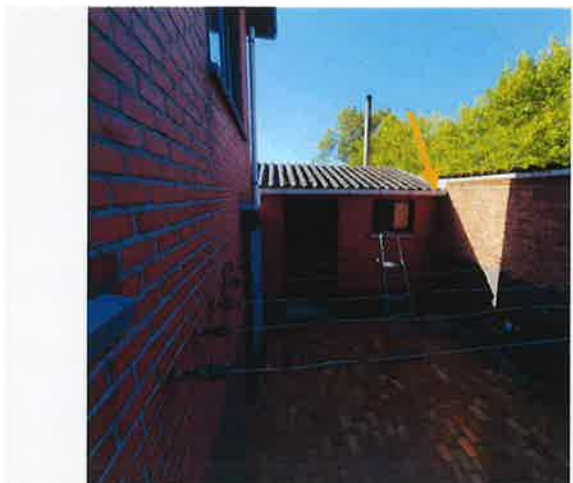
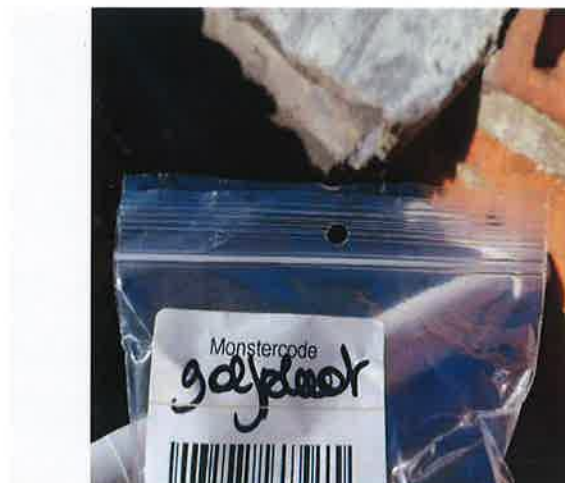
| <b>Opmerking</b> | <p>Er werd een staal genomen aan een uitstekend stuk waardoor de waterdichtheid van de dakbedekking niet in het gedrang komt.</p> <p>De vermelde oppervlaktes, diktes en volumes betreffen een beredeneerde schatting. Er worden geen rechten verleend aan deze oppervlaktes/diktes/volumes.</p> |

Indien mogelijk de ondervloer afdekken , golfplaten voorzichtig verwijderen, extra fixeren, niet breken , niet gooien, onmiddellijk verpakken of voorzichtig in container met asbest bag plaatsen. Voldoende benevelen/bevochtigen tijdens de duur van de werken. Indien golfplaten in slechte staat zijn en kans bestaat op breken : Eenvoudige handeling opgeleid personeel , alle werknemer(s) moeten wel beschikken over een opleidingsattest eenvoudige handelingen 8u

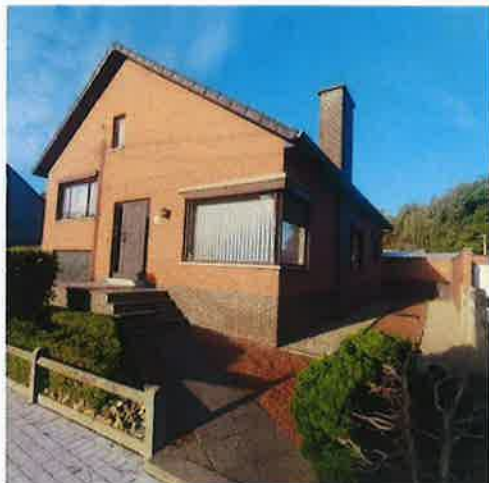
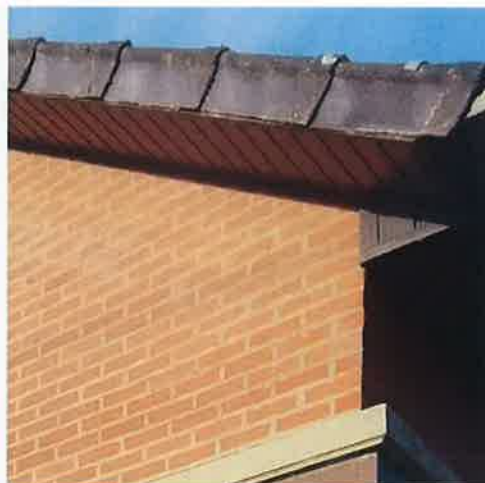
| Opmerking | <p>De opgegeven volumes betreffen een beredeneerde schatting, er worden geen rechten toegekend aan deze schatting.</p> <p>De materialen zijn visueel herkend als asbest verdacht.</p> |

- Eenvoudige handelingen: mag via doe-het-zelf of door werknemer(s) met opleidingsattest eenvoudige handelingen  
EH via doe-het zelf Standaard dragen van de nodige wegwerp beschermingsmiddelen FFP 3 masker , handschoenen en tyvec CAT III type 5-6 , afwasbaar schoeisel Indien mogelijk de ondervloer afdekken , nokpannen/windveren voorzichtig verwijderen, extra fixeren, niet breken , niet gooien, onmiddellijk dubbel verpakken , luchtdicht afsluiten of voorzichtig in container met asbest bag plaatsen. Voldoende benevelen/bevochtigen tijdens de duur van de werken. Indien nokpannen/windveren in slechte staat zijn en kans bestaat op breken : Eenvoudige handeling opgeleid personeel , alle werknemer(s) moeten wel beschikken over een opleidingsattest eenvoudige handelingen 8u Voor hechtgebonden toepassingen: Bij

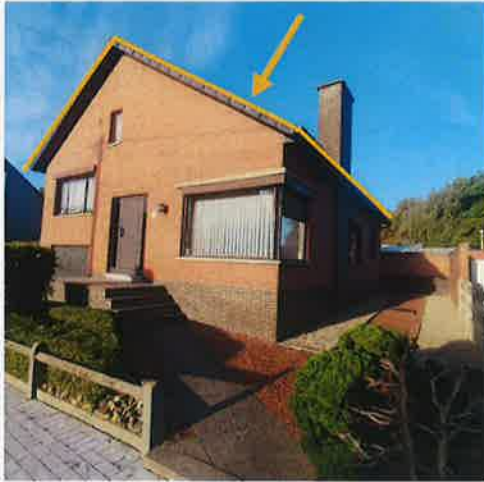
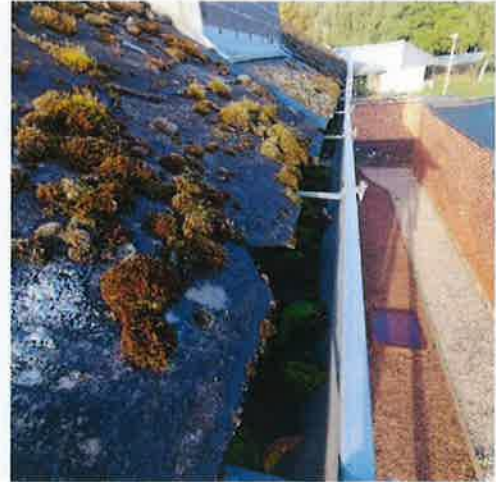
| <b>Opmerking</b> | De leien zijn visueel en volgens expertise als asbestverdacht beschouwd. De vermelde oppervlaktes, diktes en volumes betreffen een beredeneerde schatting. Er worden geen rechten verleend aan deze oppervlaktes/diktes/volumes. |

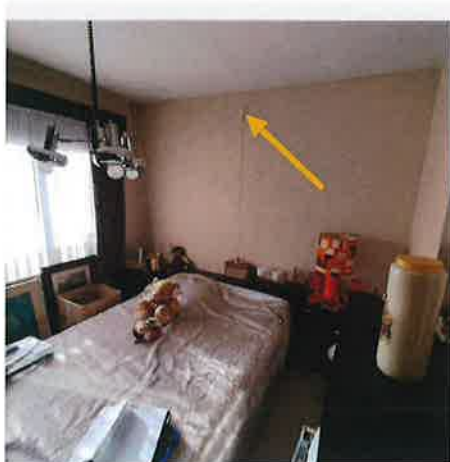
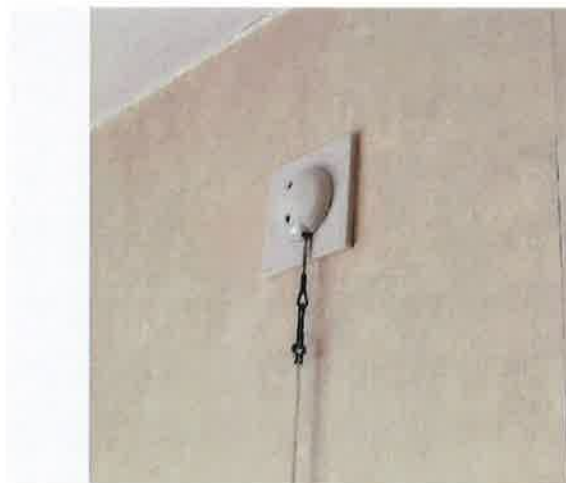
## Fiche 8: Bakeliet toep.(schakelaars-stopcontacten-verdeeldozen-radiatorknoppen.

| Opmerking | <p>aantal stuks 1X , de toepassingen zijn aanwezig op verschillende plaatsen in de woning</p> <p>Het is moeilijk te bepalen of de bakeliettoepassingen in de woning ook effectief asbesthoudend zijn (het kan ook gaan om de asbestvrije variant).</p> <p>Er werd geen monster genomen owv beschadiging aan een elektrisch gerelateerde toepassing, extra controle bij verwijdering van het verdacht materiaal.</p> |

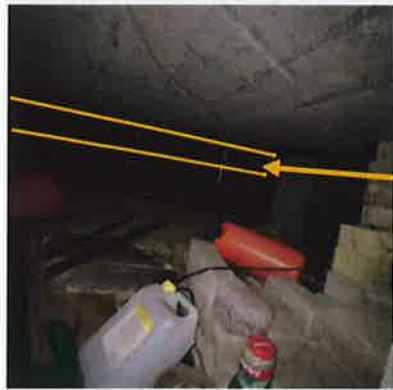
Verdachte thermische isolatie
