Asbestinventarisatetest

Rederijkersstraat 69, 2610 Antwerpen

Attestnummer : 20241021-000345.000

Zone 1: Hoofdgebouw

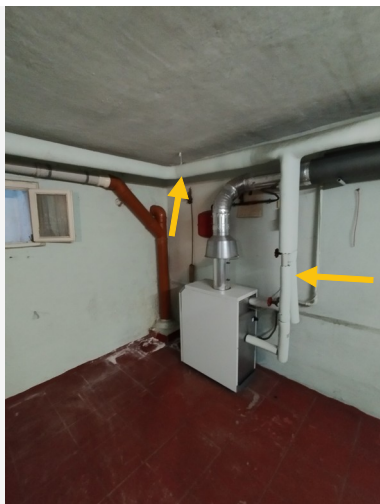
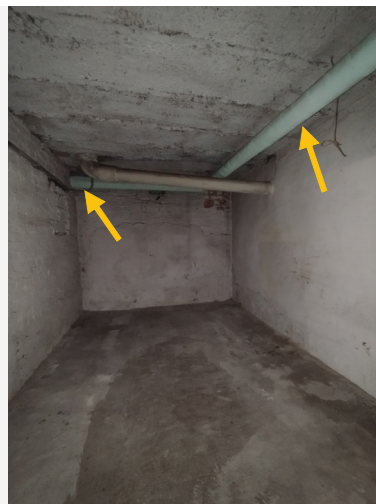
Eindbeoordeling materiaalrisico	Verhoogd materiaalrisico en/of verhoogde kans op vezelvrijgave
---------------------------------	--

Gebondenheid	Categorie 2: niet-hechtgebonden met matrix
Asbestsoort (vezeltype)	Amfibool aanwezig, uitgezonderd crocidoliet
Asbestconcentratie	Hoog ($\geq 50\%$)
Afschermingsgraad van het gehele materiaal	Geheel of deels (ook) vrij aan de binnenlucht
Toestand van het materiaal	Licht beschadigd, licht verweerd. Intact calciumsilicaatmateriaal of categorie III 'gebondenheid'

Beschrijving	Leidingisolatie kelderverdieping
Omgeving	Binnen
Primaire drager	HVAC infrastructuur en uitrusting
Asbestmateriaal	In-situ afwerkingslagen - Thermische isolatie
Bindmiddel van asbestmateriaal	Gips - kalk
Gebondenheid op basis van bindmiddel	Niet-hechtgebonden
Hoeveelheid (lengte - omtrek - dikte - aantal)	<ul style="list-style-type: none">• 16,00 m - 30,00 cm - 4,00 cm - 1 stuk
Totaal volume	0,192 m ³
Eenvoudig bereikbaar	Ja
Bevestigingswijze	<ul style="list-style-type: none">• Verlijmd, ingegoten, versmeerd
Identificatiemethode	Vaststelling met bewijsdocument, zonder monstername
Destructieve handeling voor identificatie	Nee
Opmerking	De vermelde lengtes, omtrekken en diktes betreffen een beredeende schatting. Er worden geen rechten verleend aan deze lengtes, omtrekken en diktes .

Verwijderen

- Zorg voor een veilig beheer. Vermijd het beschadigen van het asbestmateriaal. Controleer de toestand jaarlijks op wijzigingen.
- Scherm in afwachting van verwijdering het asbestmateriaal af van luchtstromingen en verstoring: bijvoorbeeld door het te verpakken, te fixeren, af te dekken, signalisatie - afbakening aan te brengen, ...
- Voer bijkomende staalname(s) uit.

- Hermetische zone (erkend asbestverwijderaar)
Gipsisolatie wordt losgesneden van dragermateriaal (leiding), asbesthoudend gips zal gemakkelijk verbrokkelen en is losgebonden. Om geen asbestvezels te verspreiden naar de omgeving, dient dit in hermetische zone verwijderd te worden.

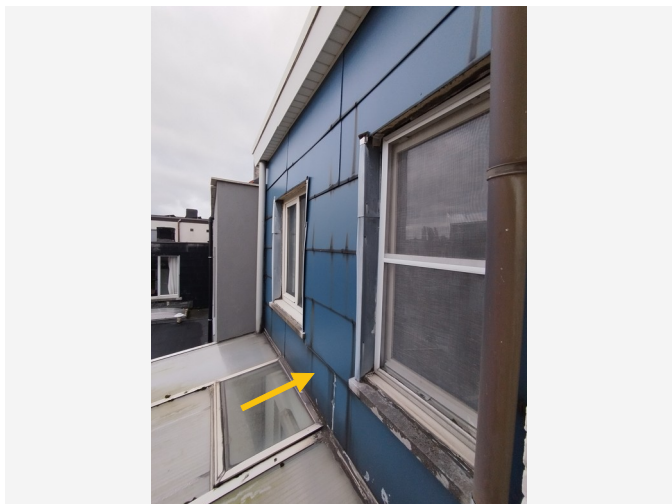
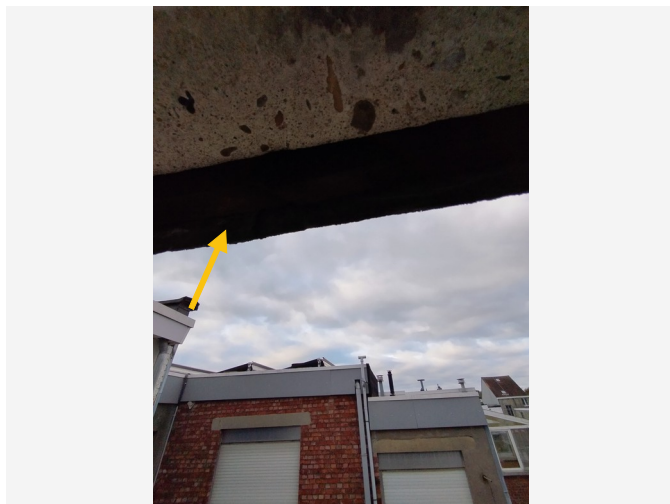
Eindbeoordeling materiaalrisico	Laag materiaalrisico en/of verlaagde kans op vezelvrijgave
---------------------------------	--

Gebondenheid	Categorie 1: hechtgebonden in oorsprong
Asbestsoort (vezeltype)	Alleen chrysotiel
Asbestconcentratie	Laag (< 50%)
Afschermingsgraad van het gehele materiaal	Geheel of deels vrij aan de buitenlucht
Toestand van het materiaal	Licht beschadigd, licht verweerd. Intact calciumsilicaatmateriaal of categorie III 'gebondenheid'

#	Type	Referentie	Resultaat
2.1	Puntmonster	A5	Chrysotiel

Beschrijving	Leien achtergevel +1
Omgeving	Buiten
Primaire drager	Wand buitenschil
Asbestmateriaal	Dak- en gevelbekleding - Lei, shingle
Bindmiddel van asbestmateriaal	Cement
Gebondenheid op basis van bindmiddel	Hecht
Hoeveelheid (oppervlakte - aantal)	<ul style="list-style-type: none">• 12,00 m² - 1 stuk
Totale oppervlakte	12,00 m ²
Eenvoudig bereikbaar	Ja
Bevestigingswijze	<ul style="list-style-type: none">• Geklemd• Geschroefd
Identificatiemethode	Vaststelling met monsternamen
Destructieve handeling voor identificatie	Nee
Opmerking	De vermelde lengtes, omtrekken en diktes betreffen een berekende schatting. Er worden geen rechten verleend aan deze lengtes, omtrekken en diktes. De dikte is een schatting die voortvloeit uit de monsterplaatsen en is daarom niet altijd representatief.

Verwijderen

- Zorg voor een veilig beheer. Vermijd het beschadigen van het asbestmateriaal. Controleer de toestand jaarlijks op wijzigingen.
- Verwijder dit asbestmateriaal zo snel mogelijk. Volg de toestand goed op.
- Hemelwater dat afspoelt van asbestcement daken of gevels kan asbestdeeltjes bevatten. Gebruik het enkel voor gesloten circuits (bv. spoelen toiletten). Reinig na het vervangen van het dak of de gevel de dakgoten en regenwaterput of -ton om asbesthoudend sediment of slib te verwijderen

- Eenvoudige handelingen: mag via doe-het-zelf of door werknemer(s) met opleidingsattest eenvoudige handelingen
Dragen van de nodige beschermingsmiddelen (mondmasker ffp3, handschoenen, tyvec). Indien mogelijk de ondervloer afdekken, leien voorzichtig verwijderen, extra fixeren, niet breken, niet gooien, onmiddellijk verpakken of voorzichtig in container met asbest bag plaatsen.

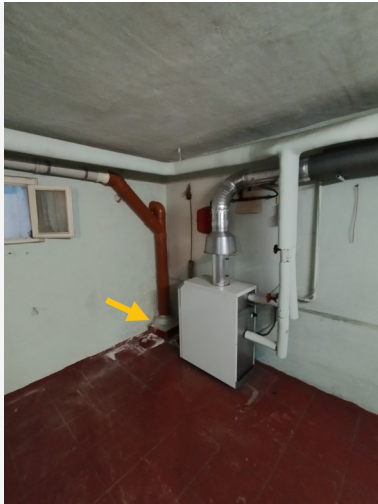
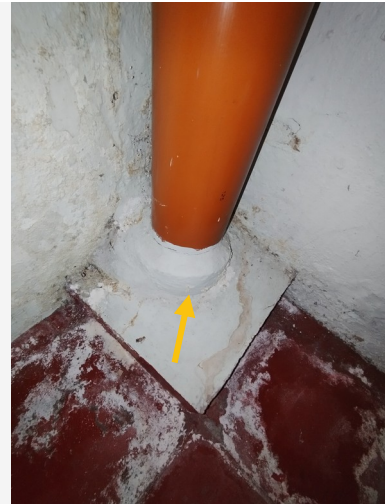
Eindbeoordeling materiaalrisico	Verhoogd materiaalrisico en/of verhoogde kans op vezelvrijgave
---------------------------------	--

Gebondenheid	Categorie 1: hechtgebonden in oorsprong
Asbestsoort (vezeltype)	Crocidoliet aanwezig
Asbestconcentratie	Laag (< 50%)
Afschermingsgraad van het gehele materiaal	Geheel of deels (ook) vrij aan de binnenlucht
Toestand van het materiaal	Licht beschadigd, licht verweerd. Intact calciumsilicaatmateriaal of categorie III 'gebondenheid'

#	Type	Referentie	Resultaat
3.1	Puntmonster	A6	Chrysotiel, Crocidoliet

Beschrijving	Asbestcementbuis stookruimte -1
Omgeving	Binnen
Primaire drager	Sanitaire infrastructuur en uitrusting (toe- en afvoer)
Asbestmateriaal	Buis, koker, leiding, pijp, doorvoer
Bindmiddel van asbestmateriaal	Cement
Gebondenheid op basis van bindmiddel	Hecht
Hoeveelheid (lengte - omtrek - dikte - aantal)	<ul style="list-style-type: none">• 0,20 m - 40,00 cm - 5,00 cm - 1 stuk
Totaal volume	0,004 m ³
Eenvoudig bereikbaar	Ja
Bevestigingswijze	<ul style="list-style-type: none">• Verlijmd, ingegoten, versmeerd
Identificatiemethode	Vaststelling met monstername
Destructieve handeling voor identificatie	Nee
Opmerking	De vermelde oppervlaktes, diktes, gewichten en volumes betreffen een beredeneerde schatting. Er worden geen rechten verleend aan deze oppervlaktes/diktes/volumes.

Verwijderen

- Zorg voor een veilig beheer. Vermijd het beschadigen van het asbestmateriaal. Controleer de toestand jaarlijks op wijzigingen.

- Eenvoudige handelingen: mag via doe-het-zelf of door werknemer(s) met opleidingsattest eenvoudige handelingen
De buis kan voorzichtig losgebeiteld worden, extra bevochtigen om stof te voorkomen + dragen van de nodige beschermingsmiddelen (mondmasker ffp3, handschoenen, tyvec) Bij de gemeente/containerpark afsluitzakken halen om dubbel in te pakken en af te voeren naar het containerpark als hechtgebonden asbestafval.

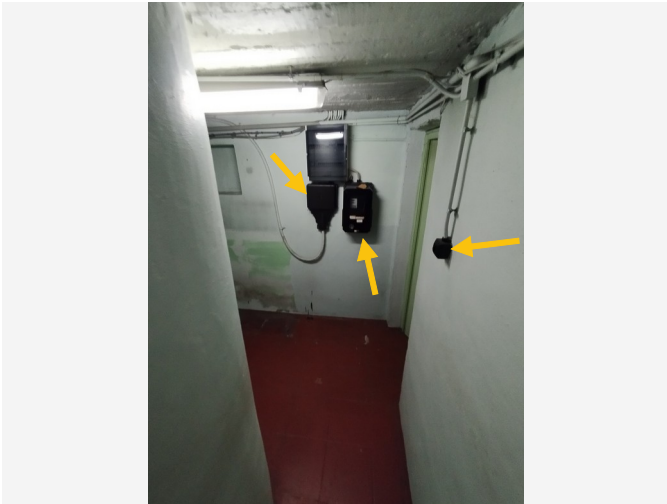
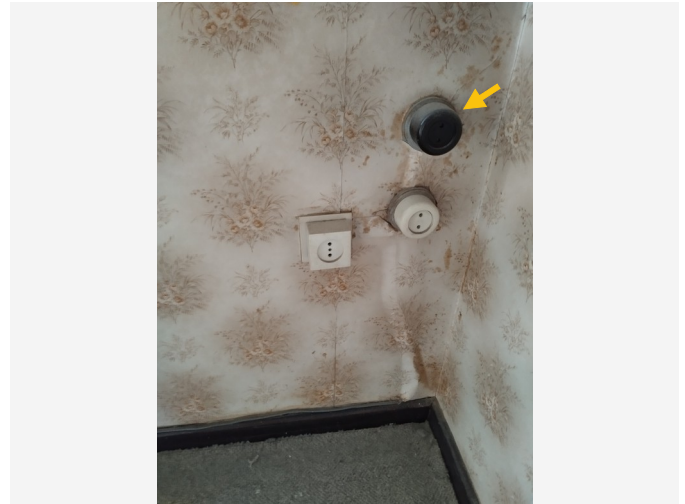
Eindbeoordeling materiaalrisico	Laag materiaalrisico en/of verlaagde kans op vezelvrijgave
---------------------------------	--

Gebondenheid	Categorie 1: hechtgebonden in oorsprong
Asbestsoort (vezeltype)	Crocidoliet aanwezig
Asbestconcentratie	Laag (< 50%)
Afschermingsgraad van het gehele materiaal	Geheel of deels (ook) vrij aan de binnenlucht
Toestand van het materiaal	Onbeschadigd, niet verweerd

Beschrijving	Bakeliet toepassingen
Omgeving	Binnen
Primaire drager	Communicatie en elektrische infrastructuur en uitrusting
Asbestmateriaal	Plaat, paneel, tablet - Type Bakeliet
Bindmiddel van asbestmateriaal	Kunststof of -hars
Gebondenheid op basis van bindmiddel	Hecht
Hoeveelheid (oppervlakte - dikte - aantal)	<ul style="list-style-type: none">• 0,20 m² - 0,50 cm - 1 stuk
Totaal volume	0,001 m ³
Eenvoudig bereikbaar	Ja
Bevestigingswijze	<ul style="list-style-type: none">• Geschroefd
Identificatiemethode	Vaststelling zonder monstername
Destructieve handeling voor identificatie	Nee
Opmerking	<p>Meerdere toepassingen doorheen de woning. In de kelder meterkast en in de woning stopcontacten en schakelaars.</p> <p>De hoeveelheid is een schatting.</p> <p>Bakeliet kan asbesthoudend zijn en kan enkel uitgesloten worden via een negatieve analyse. Monstername is echter niet mogelijk binnen het kader van het niet-destructief onderzoek.</p>

Zorgvuldig beheren

- Zorg voor een veilig beheer. Vermijd het beschadigen van het asbestmateriaal. Controleer de toestand jaarlijks op wijzigingen.
- Voer bijkomende staalname(s) uit.

- Eenvoudige handelingen: mag via doe-het-zelf of door werknemer(s) met opleidingsattest eenvoudige handelingen
Voorzichtig losschroeven zonder te beschadigen en afvoeren als asbesthoudend afval. Zorg voor gepaste persoonlijke beschermingsmiddelen: minimaal FFP3-mondmasker en wegwerphandschoenen.

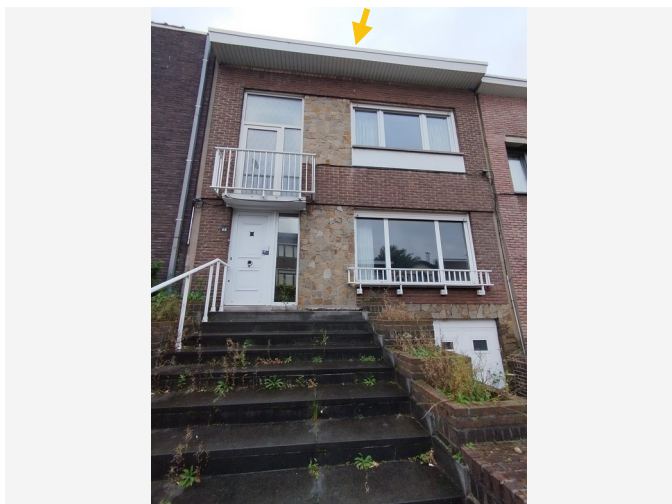
Tijdelijke beperking

Reden: Het te onderzoeken materiaal situeert zich hoger dan 3,50 m te rekenen vanaf een veilige ondergrond

Uitleg van de asbestdeskundige: Het plat dak is vanaf een veilige ondergrond (>3,5m) niet inspecteerbaar. Bij werken kan er een stelling geplaatst worden.

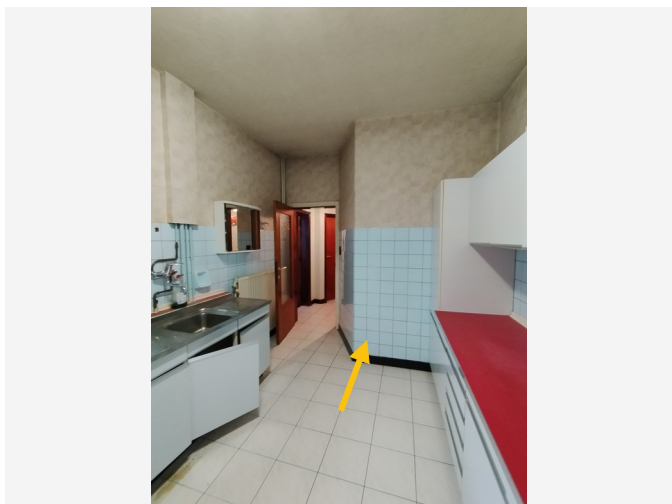
In het inspectieprotocol is een monsternamen van tegellijm verplicht om dit te identificeren als niet-asbesthoudend. Er waren geen facturen ter beschikking die bevestigen dat de tegels na 2001 waren geplaatst. Er waren geen bestaande beschadigingen aan de wandtegels om de lijm voldoende te kunnen inspecteren. Om dit af te toetsen is het aangewezen om bij eventuele renovatiewerken aan de tegels verder onderzoek/staalname te laten uitvoeren ter controle.

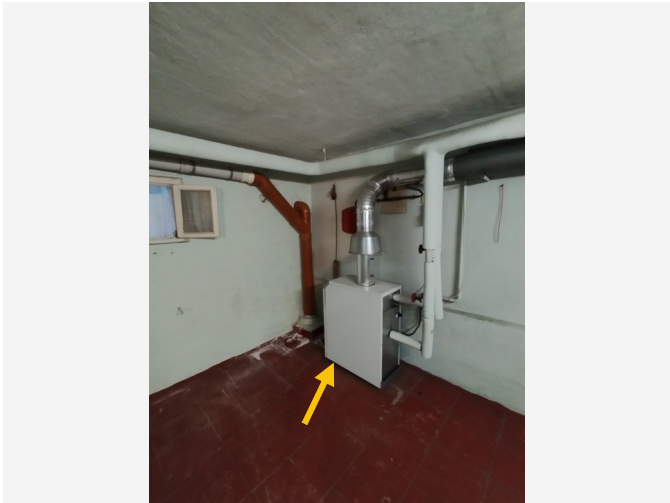
De CV ketel, bouwjaar onbekend, kon niet getraceerd worden in online databanken met technische informatie (IAD online) en er zijn van deze periode geen andere types van hetzelfde merk gekend die asbesthoudende materialen bevatten. Dit type ketel zal dus vermoedelijk geen asbesthoudende materialen bevatten, maar dit kan niet waargenomen of vastgesteld worden.

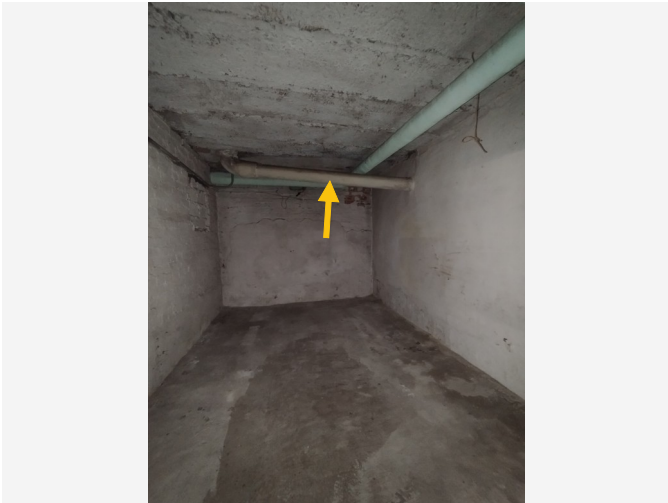
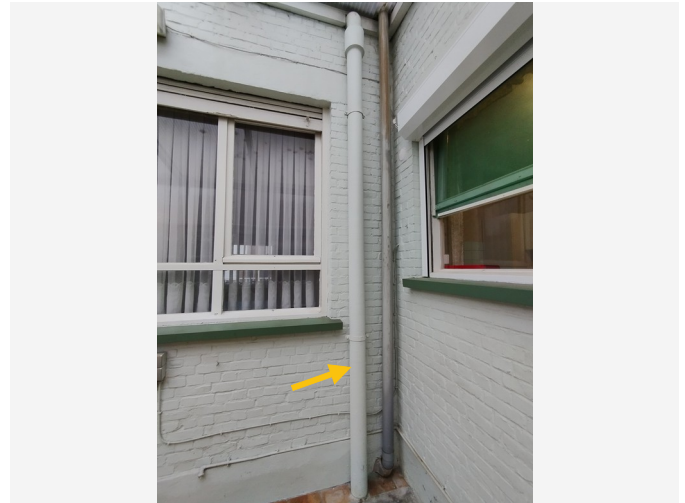
Geen asbest

#	Type	Referentie	Resultaat
8.1	Puntmonster	A7	Geen asbest

Beschrijving	Cementbuis kelder en veranda
Omgeving	Binnen
Primaire drager	Sanitaire infrastructuur en uitrusting (toe- en afvoer)
Bindmiddel van materiaal	Cement
Gebondenheid op basis van bindmiddel	Hecht
Hoeveelheid (lengte - omtrek - dikte - aantal)	<ul style="list-style-type: none">• 6,00 m - 30,00 cm - 4,00 cm - 1 stuk
Totaal volume	0,072 m ³
Identificatiemethode	Vaststelling met monsternamen
Destructieve handeling voor identificatie	Nee
Opmerking	De hoeveelheid is een schatting.

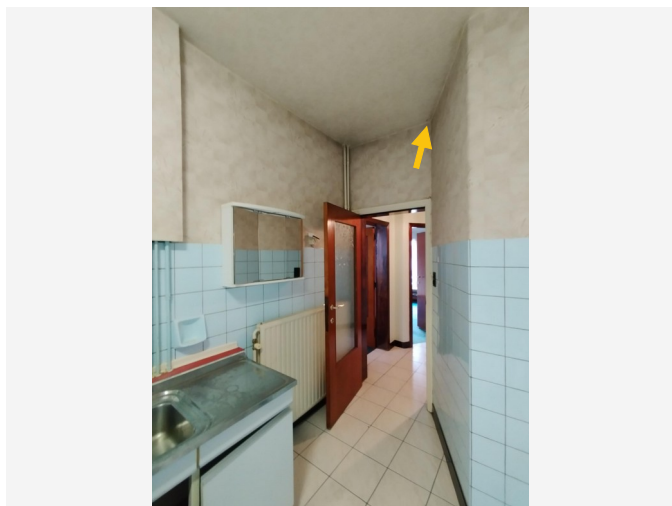
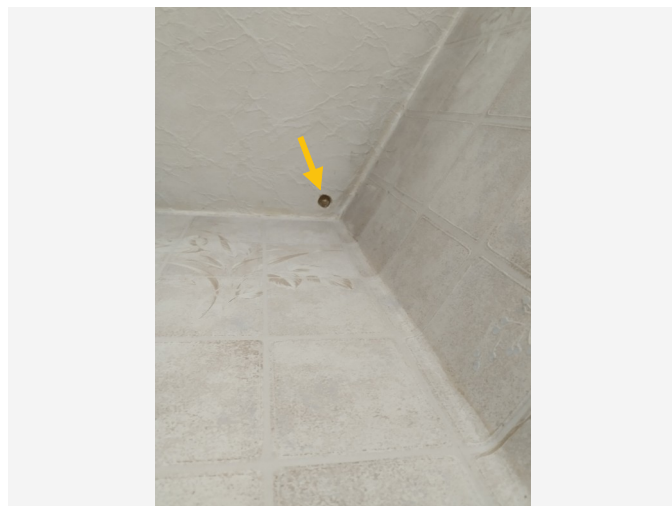
Fiche 9: Pleisterwerk plafonds

Geen asbest

#	Type	Referentie	Resultaat
9.1	Mengmonster	A1	Geen asbest

Beschrijving	Pleisterwerk plafonds
Omgeving	Binnen
Primaire drager	Plafond
Bindmiddel van materiaal	Gips - kalk
Gebondenheid op basis van bindmiddel	Niet-hechtgebonden
Hoeveelheid (oppervlakte - dikte - aantal)	• 120,00 m ² - 1,00 cm - 1 stuk
Totaal volume	1,20 m ³
Identificatiemethode	Vaststelling met monstername
Destructieve handeling voor identificatie	Nee
Opmerking	<p>Volgens het inspectieprotocol is een monstername van het pleisterwerk verplicht om dit te identificeren als niet-asbesthoudend.</p> <p>Locatie staalnames: traphal, keuken en living. De stookplaats (-1) is niet bepleisterd. Deze bestaat uit beton en is niet-asbestverdacht.</p> <p>De vermelde oppervlaktes en volumes betreffen een beredeneerde schatting. Er worden geen rechten verleend aan deze oppervlaktes/volumes. De dikte is een schatting die voorkomt uit de monsterplaatsen en is daarom niet altijd representatief.</p>

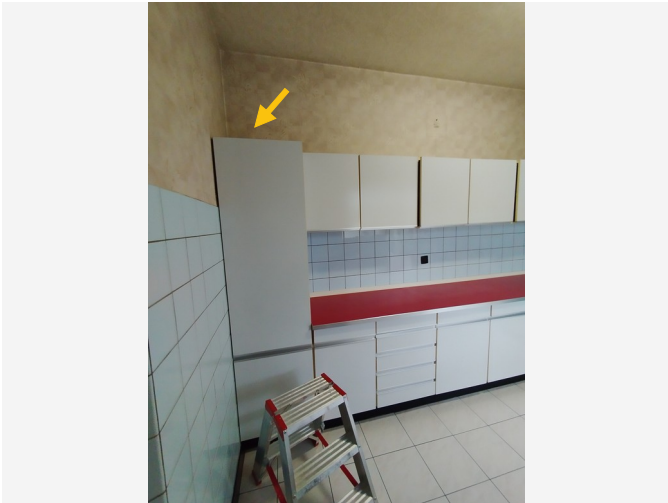
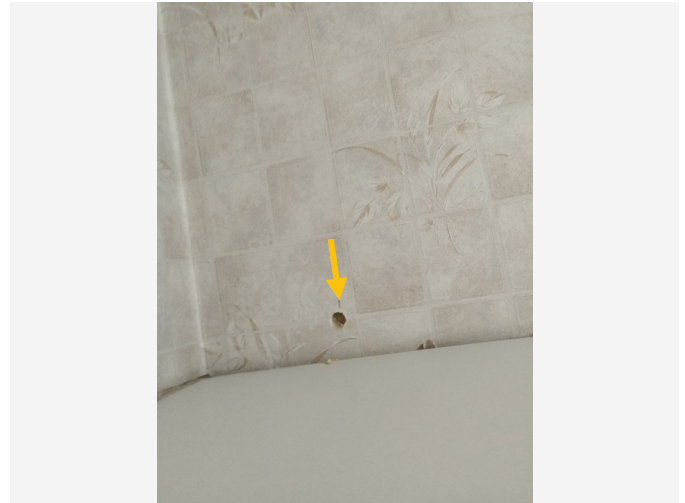
Geen asbest

#	Type	Referentie	Resultaat
10.1	Mengmonster	A2	Geen asbest

Beschrijving	Pleisterwerk wanden
Omgeving	Binnen
Primaire drager	Binnenwand
Bindmiddel van materiaal	Gips - kalk
Gebondenheid op basis van bindmiddel	Niet-hechtgebonden
Hoeveelheid (oppervlakte - dikte - aantal)	• 280,00 m ² - 1,00 cm - 1 stuk
Totaal volume	2,80 m ³
Identificatiemethode	Vaststelling met monstername
Destructieve handeling voor identificatie	Nee
Opmerking	<p>Volgens het inspectieprotocol is een monstername van het pleisterwerk verplicht om dit te identificeren als niet-asbesthoudend.</p> <p>Locatie staalnames: traphal +0, living en keuken. De stookplaats (kelder) is niet bepleisterd. Deze bestaat uit beton en is niet-asbestverdacht.</p> <p>De vermelde oppervlaktes en volumes betreffen een beredeneerde schatting. Er worden geen rechten verleend aan deze oppervlaktes/volumes. De dikte is een schatting die voortvloeit uit de monsterplaatsen en is daarom niet altijd representatief.</p>

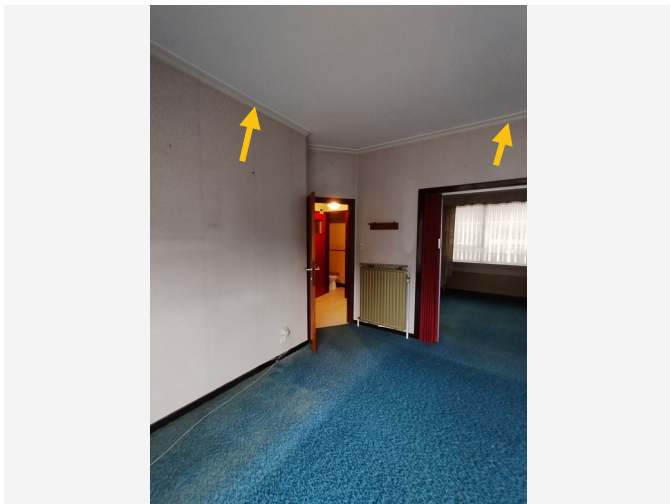
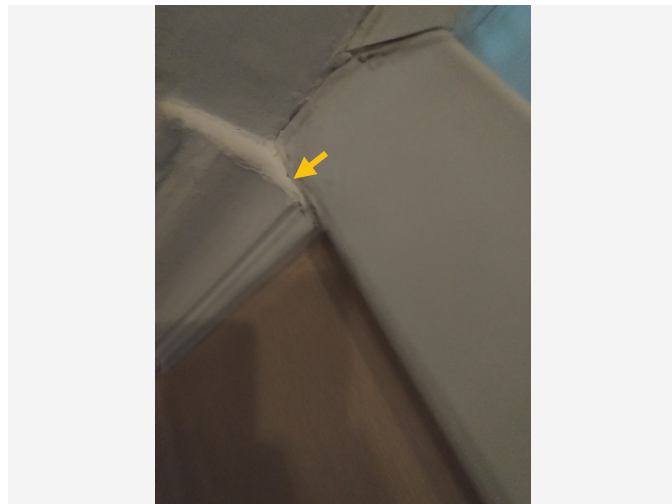
Fiche 11: Sierlijst living en hal

Geen asbest

#	Type	Referentie	Resultaat
11.1	Puntmonster	A3	Geen asbest

Beschrijving	Sierlijst living en hal
Omgeving	Binnen
Primaire drager	Plafond
Bindmiddel van materiaal	Gips - kalk
Gebondenheid op basis van bindmiddel	Niet-hechtgebonden
Hoeveelheid (oppervlakte - dikte - aantal)	• 4,00 m ² - 1,00 cm - 1 stuk
Totaal volume	0,04 m ³
Identificatiemethode	Vaststelling met monstername
Destructieve handeling voor identificatie	Nee
Opmerking	De vermelde oppervlaktes en volumes betreffen een beredeneerde schatting. Er worden geen rechten verleend aan deze oppervlaktes/volumes. De dikte is een schatting die voorkomt uit de monsterplaatsen en is daarom niet altijd representatief.

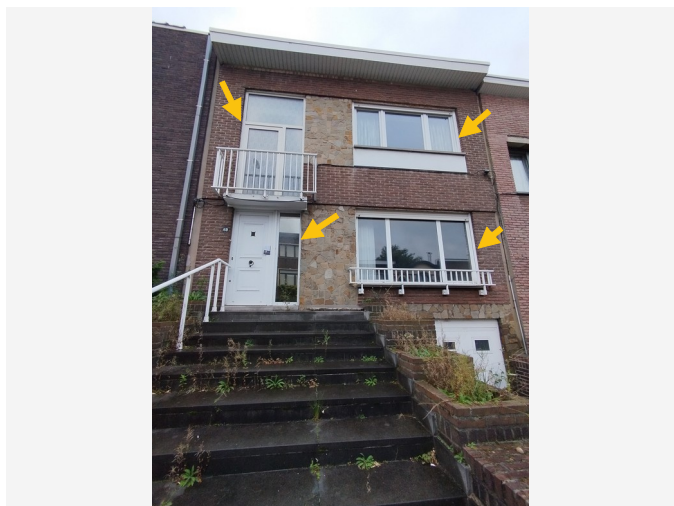
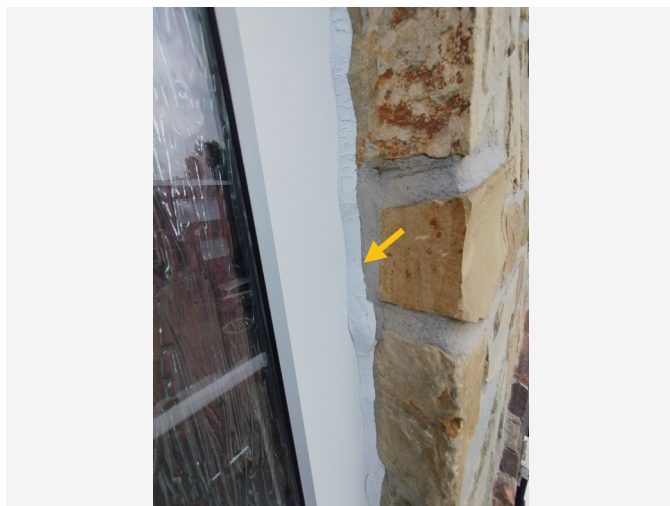
Geen asbest

#	Type	Referentie	Resultaat
12.1	Puntmonster	A4	Geen asbest

Beschrijving	Mastiek ramen en deuren muur/profiel
Omgeving	Buiten
Primaire drager	Wandopening verticaal (raam, deur, ...)
Bindmiddel van materiaal	Kitten, mastiek, pasta
Gebondenheid op basis van bindmiddel	Hecht
Hoeveelheid (gewicht - aantal)	<ul style="list-style-type: none">• 2,00 kg - 1 stuk
Totaal gewicht	2,00 kg
Identificatiemethode	Vaststelling met monstername
Destructieve handeling voor identificatie	Nee
Opmerking	De hoeveelheid is een schatting.
