# Asbestinventarisatetest

De Bosschaertstraat 205/101, 2020 Antwerpen

Attestnummer : 20251217-000197.000

Uitgegeven op : 17.12.2025

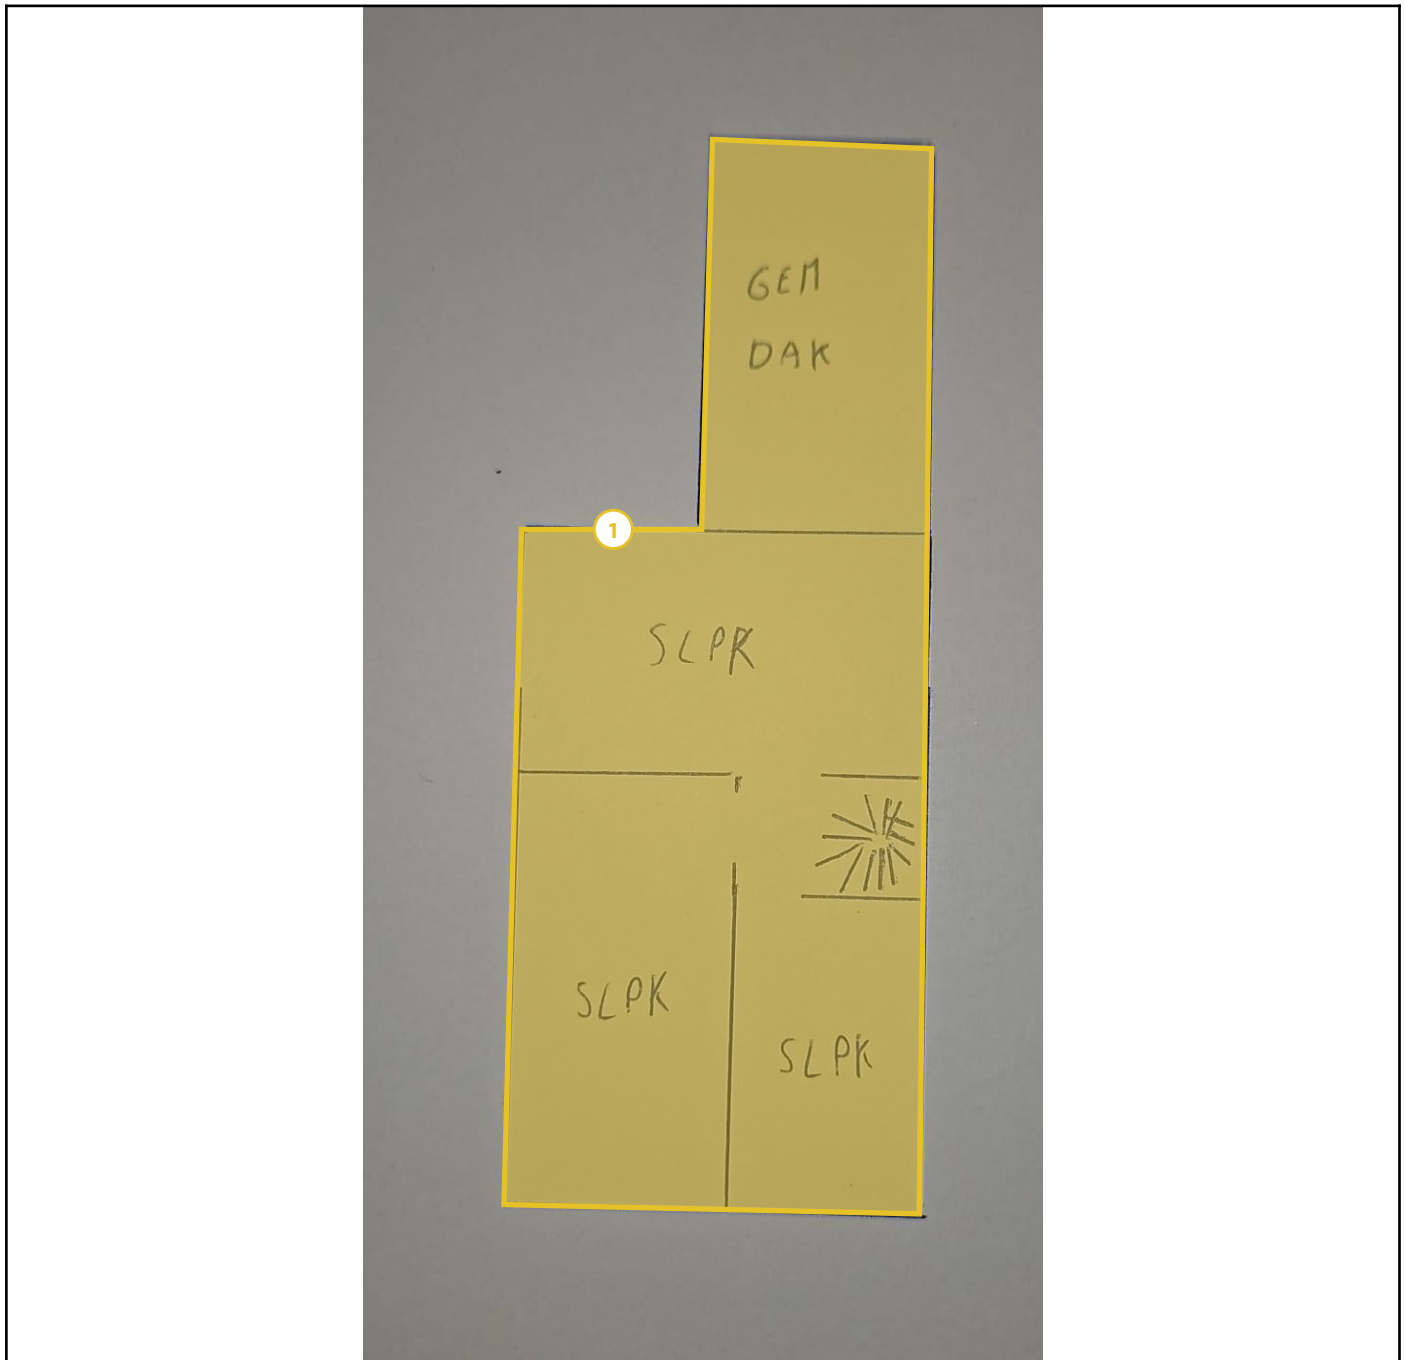
## Plan 1.4: verdieping 2

| Beschrijving | Type | Actie |
|---|---|---|
| 1. Gemeen Dak | Asbestmateriaal | Zorgvuldig beheren |

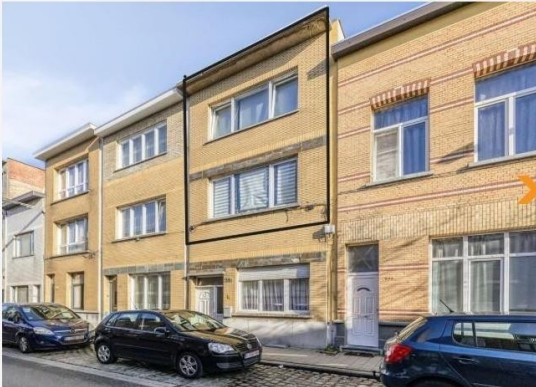
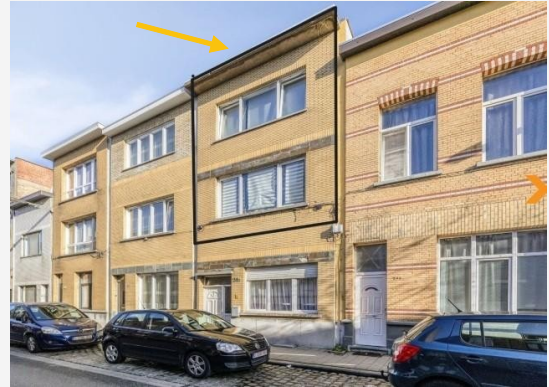
Het asbestmateriaal valt onder de mijlpaal van 2040.

| Eindbeoordeling materiaalrisico | Laag materiaalrisico en/of verlaagde kans op vezelvrijgave |

| Toestand van het materiaal | Licht beschadigd, licht verweerd. Intact calciumsilicaatmateriaal of categorie III 'gebondenheid' |

| Asbestmateriaal | Dak- en gevelbekleding - Roofing |
| Opmerking | <p>De dakbedekking bestaat uit roofing (bitumineuze dakafdichting). Aangezien het om een gemeenschappelijk dak gaat, is het niet toegestaan om een destructieve staalname uit te voeren. Om die reden wordt de dakafdichting opgenomen als asbestverdacht in afwachting van eventueel verder onderzoek (bv. via een laboratoriumanalyse bij toestemming van de mede-eigenaars of syndicus).</p> |

- Zorg voor een veilig beheer. Vermijd het beschadigen van het asbestmateriaal. Controleer de toestand jaarlijks op wijzigingen.

- Eenvoudige handelingen: mag via doe-het-zelf of door werknemer(s) met opleidingsattest eenvoudige handelingen  
De dakafdichting bestaat uit bitumineuze roofing die als asbestverdacht wordt beschouwd. Aangezien er geen staalname werd uitgevoerd omwille van het gemeenschappelijk karakter van het dak, moet men bij toekomstige werken uitgaan van een mogelijke asbesthoudende samenstelling tot een laboratoriumanalyse het tegendeel bevestigt. De verwijdering dient met de nodige voorzichtigheid te gebeuren: de roofing moet in zijn geheel en zonder breken, snijden, branden of schuren worden losgemaakt. De lagen worden bij voorkeur mechanisch verwijderd, bijvoorbeeld met een spatel of plamuurmes, en het oppervlak wordt bevochtigd om stofontwikkeling te vermijden. Het materiaal moet onmiddellijk na verwijdering luchtdicht worden verpakt in dubbele plastic folie of asbestafvalzakken, voorzien van het wettelijke asbestwaarschuwingsticker, en worden afgevoerd naar een erkende verwerker volgens de VLAREMA- en OVAM-richtlijnen. Werknemers dienen steeds de gepaste persoonlijke beschermingsmiddelen te dragen, waaronder een volgelaatsmasker of halfgelaatsmasker met P3-filter, wegwerpovertuig type 5/6, handschoenen en veiligheidsschoenen. Er mag niet gegeten of gerookt worden in de werfzone en men dient na de werken

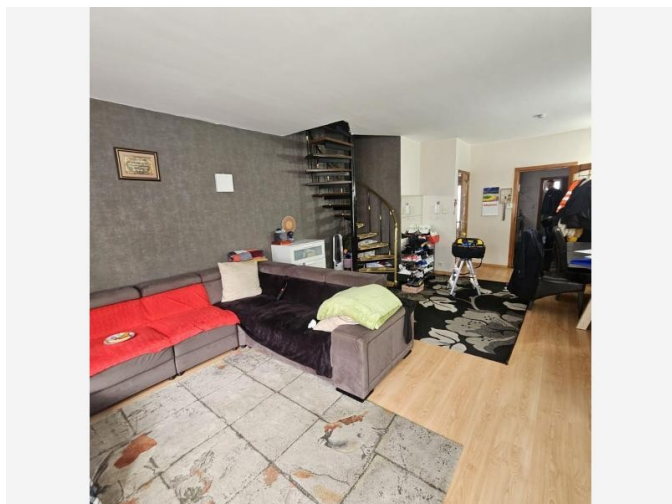
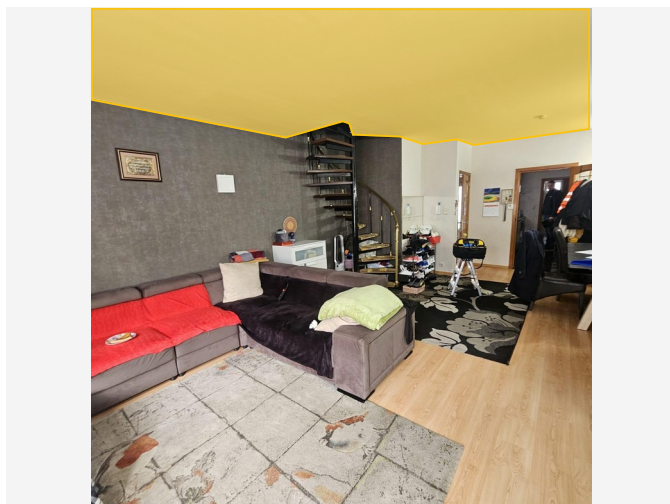
Gyprocplaten zijn niet asbestverdacht. Onderliggend materiaal niet inspecteerbaar

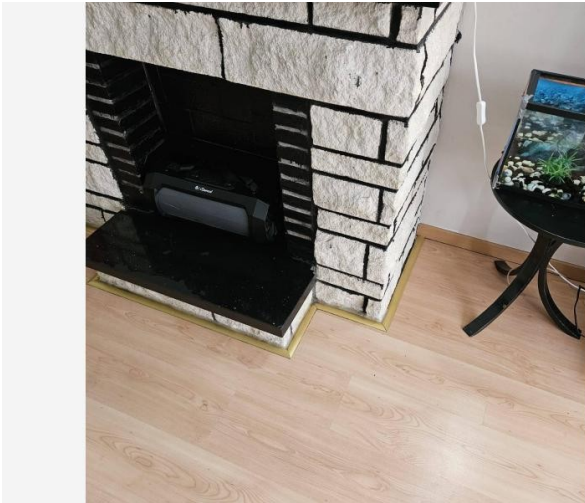
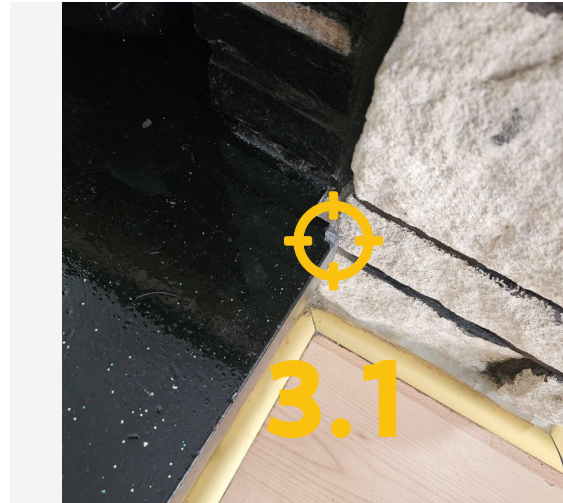
## Fiche 3: schouwtablet

Geen asbest

| # | Type | Referentie | Resultaat |
|---|---|---|---|
| 3.1 | Puntmonster | staal 3 | Geen asbest |

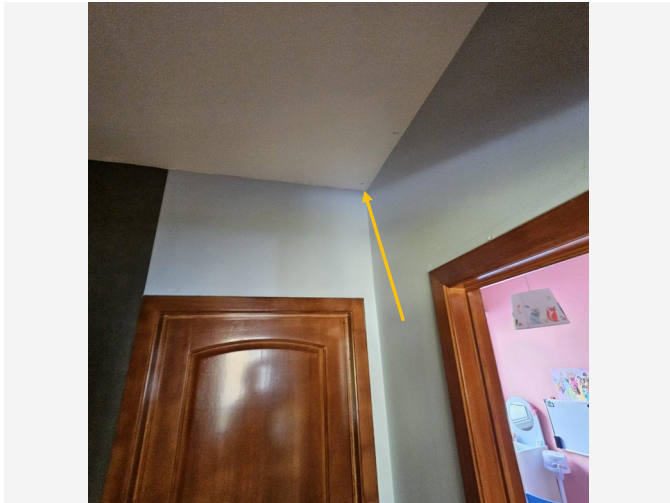
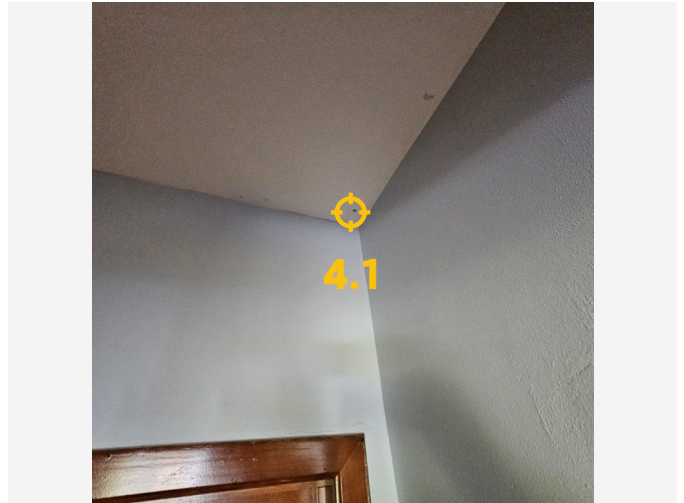
## Fiche 4: Pleisterwerk Plafond

Geen asbest

| # | Type | Referentie | Resultaat |
|---|---|---|---|
| 4.1 | Mengmonster | Staal 2 | Geen asbest |

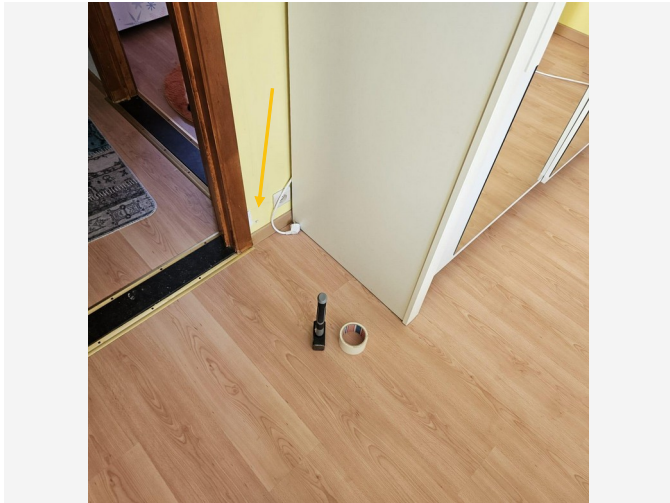
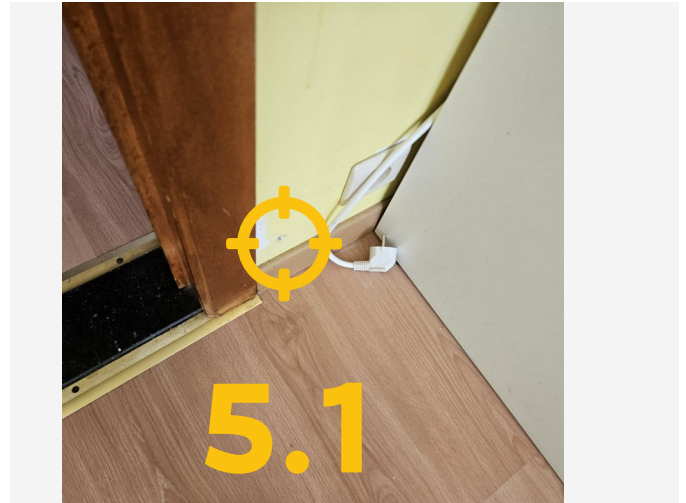
## Fiche 5: pleisterwerk muur

Geen asbest

| # | Type | Referentie | Resultaat |
|---|---|---|---|
| 5.1 | Mengmonster | Staal 1 | Geen asbest |

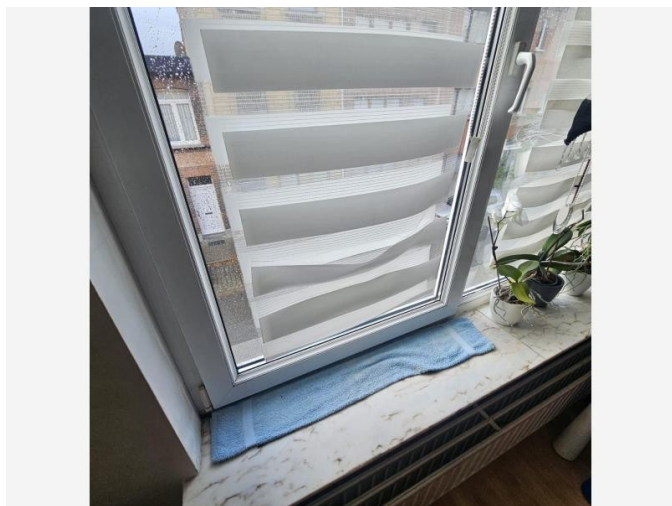
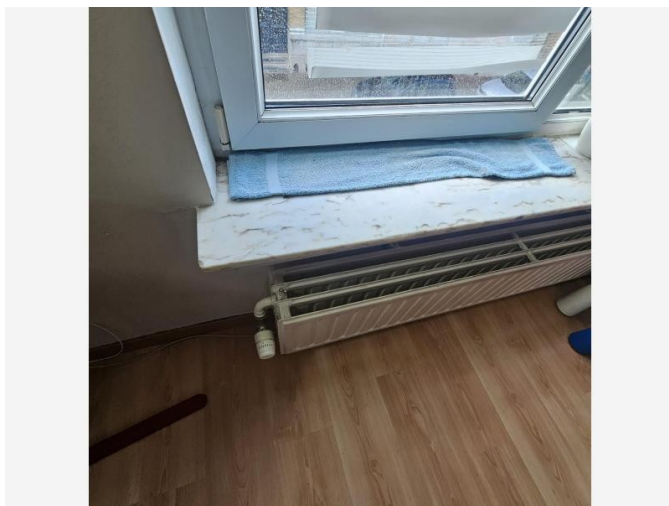
### Fiche 6: Siliconen raam (geen asbest)

| Beschrijving | Notitie | Terug te vinden op plannen |
|---|---|---|
| Fiche 6: Siliconen raam (geen asbest) | Rubbere kitten tussen ramen bevat nooit asbest | Plan 1.7: verdieping 1<br>Plan 1.8: verdieping 2 |

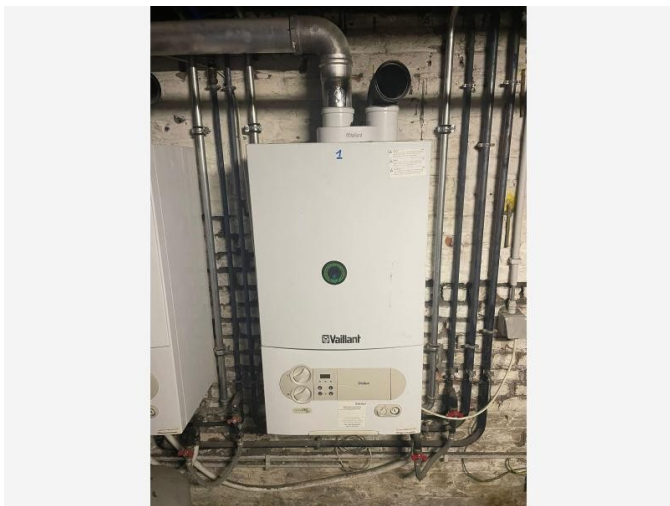
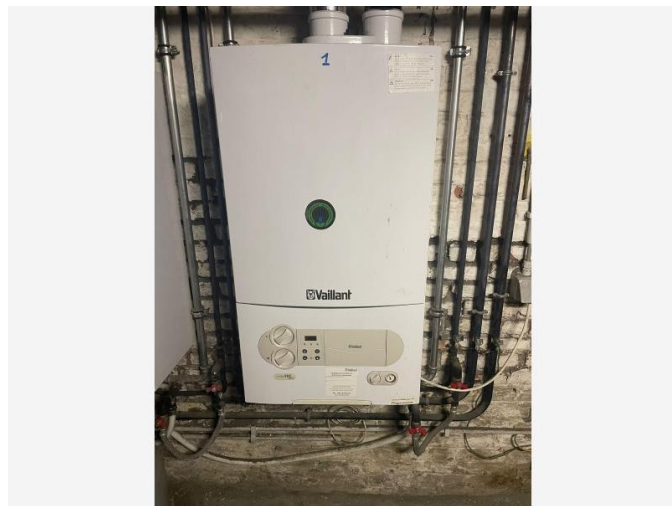
## Fiche 7: Verwarmingsketel

| Beschrijving | Notitie | Terug te vinden op plannen |
|---|---|---|
| Fiche 7: Verwarmingsketel | De verwarmingsketel is van recente datum en vertoont geen zichtbare asbestverdachte onderdelen. Op basis van de uitvoering, het type en de algemene staat wordt de kans op asbesthoudende componenten zeer laag ingeschat. Aangezien echter niet alle interne onderdelen of aansluitingen visueel kunnen worden gecontroleerd, wordt de installatie onder voorbehoud beoordeeld. Bij toekomstige vervanging, onderhoud of demontage blijft het aangewezen om waakzaam te blijven en bij twijfel een staalname te laten uitvoeren door een erkend laboratorium. De kelder situeert zich in een gemeenschappelijke kelderruimte | - |
