# Asbestinventarisatetest

Statiestraat 138/301, 2600 Antwerpen

Attestnummer : **20251119-000165.000**

Uitgegeven op : **19.11.2025**

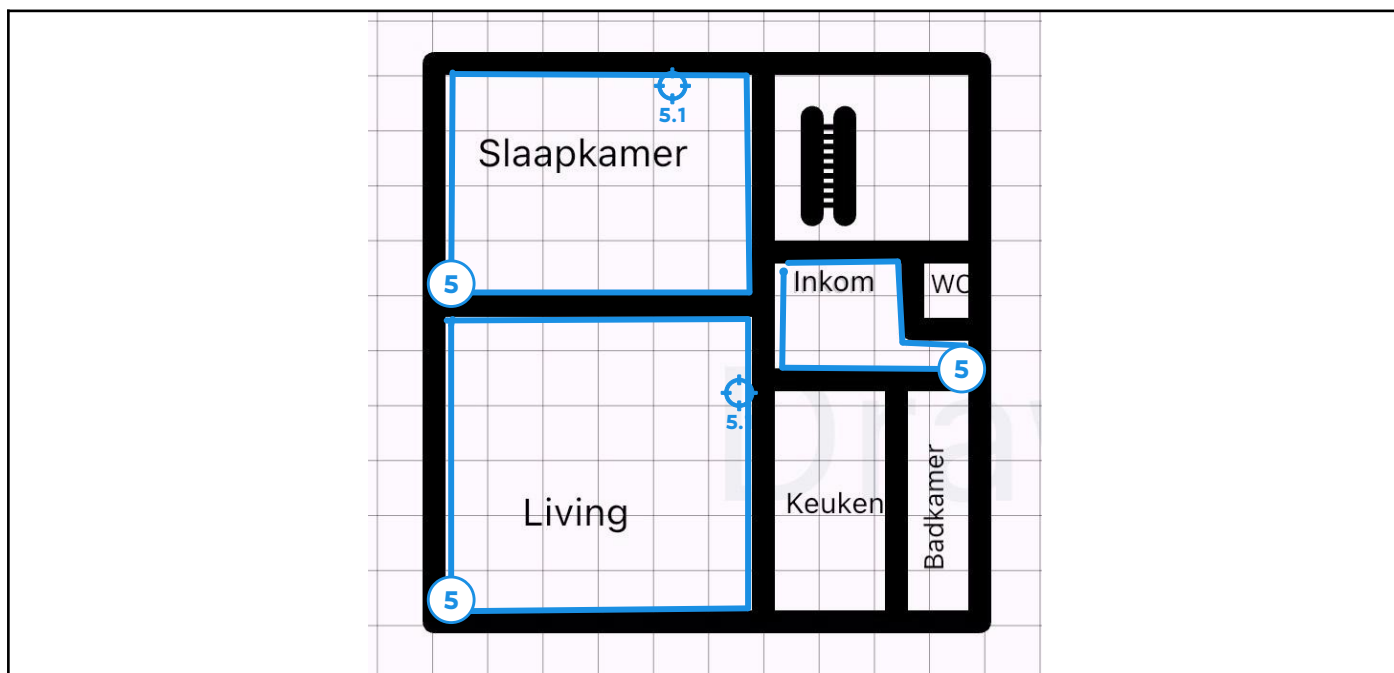
## Plan 1.1: Plan app V3

| Beschrijving | Type | Actie |
|---|---|---|
| 5. Muurpleister | Geen asbest | - |

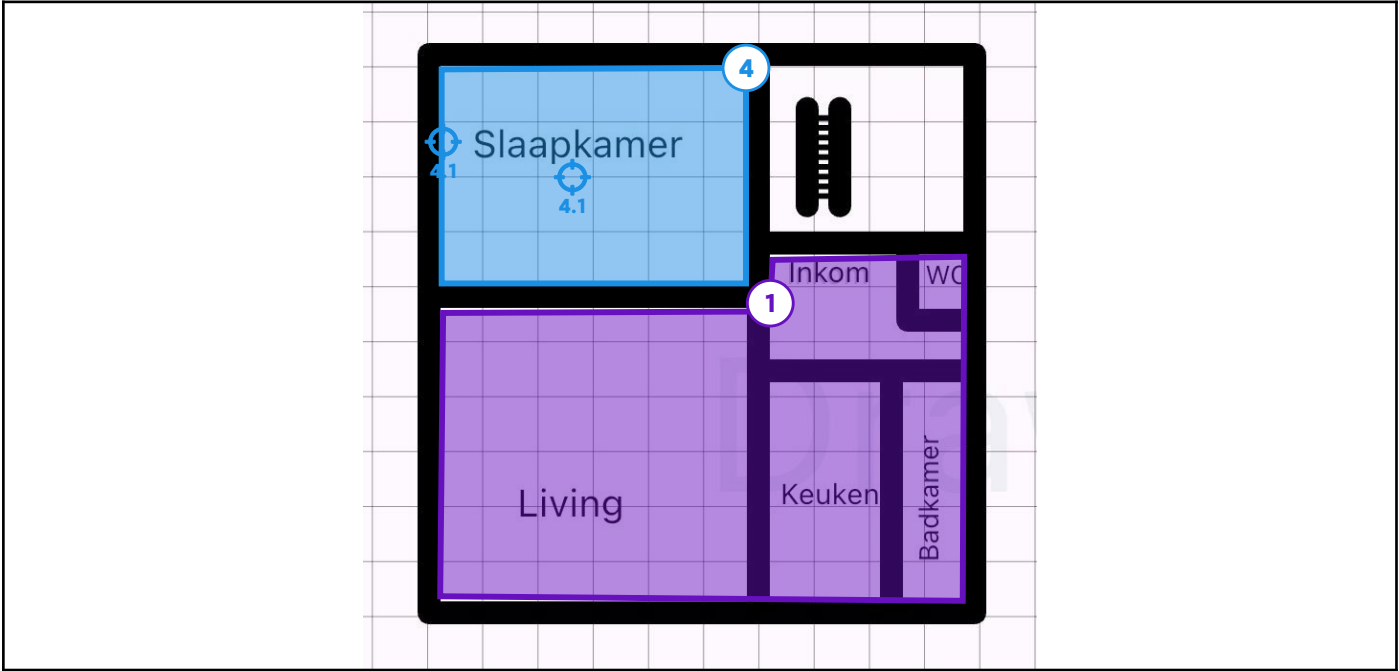
## Plan 1.2: Plan app V3

| Beschrijving | Type | Actie |
|---|---|---|
| 1. Valse plafonds | Advies | - |
| 4. Plafondpleister | Geen asbest | - |

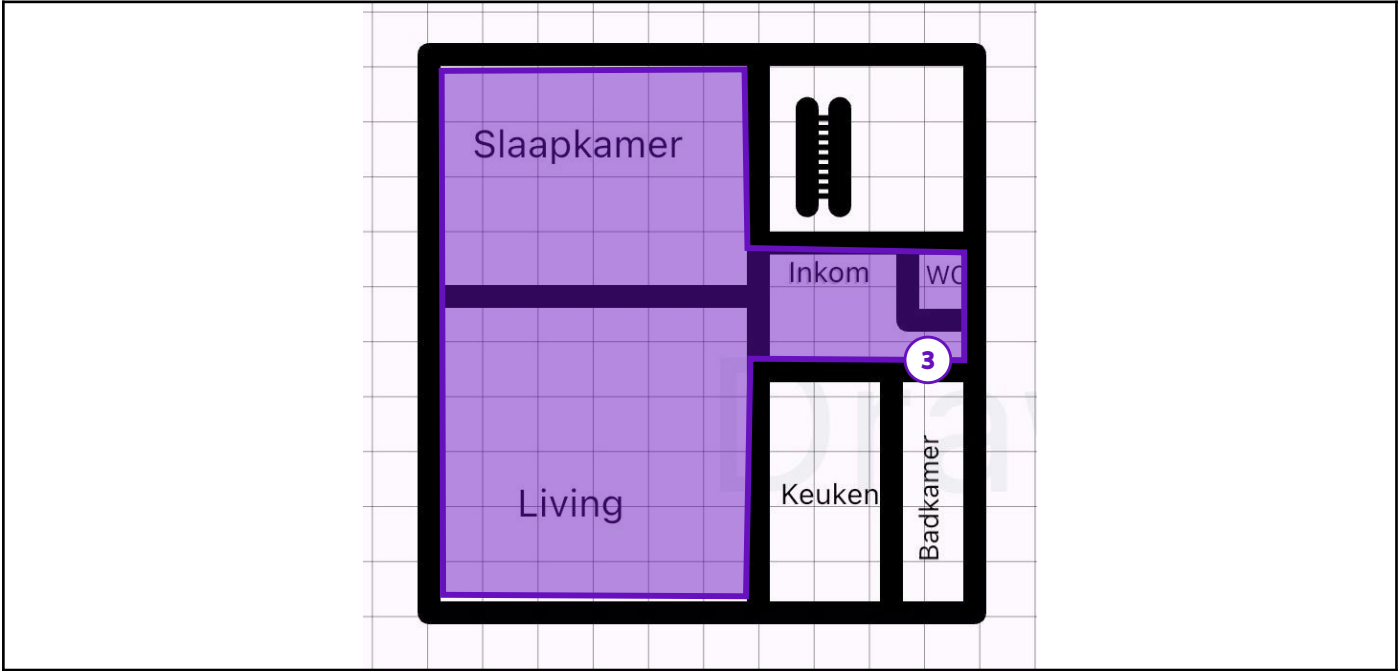
# Plan 1.3: Plan app V3

| Beschrijving | Type | Actie |
|---|---|---|
| 3. Vinylvloer niet verdacht | Advies | - |

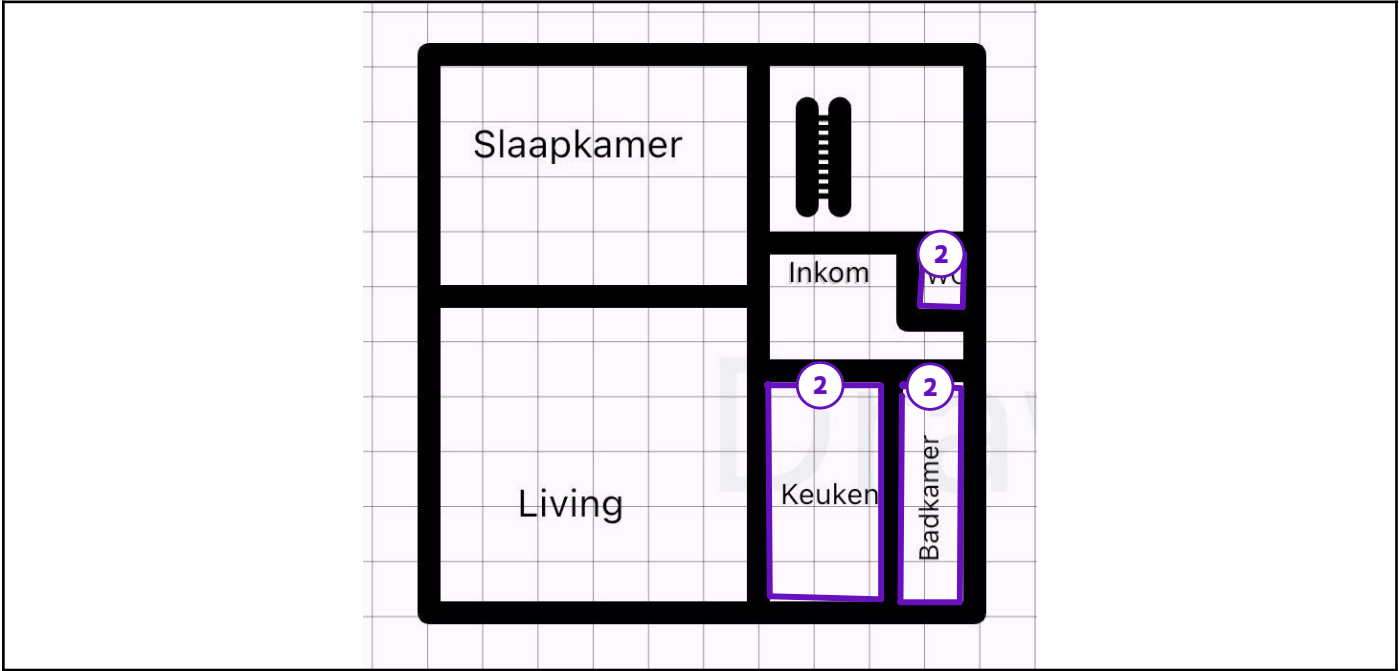
# Plan 1.4: Plan app V3

| Beschrijving | Type | Actie |
|---|---|---|
| 2. Tegellijm niet zichtbaar | Advies | - |

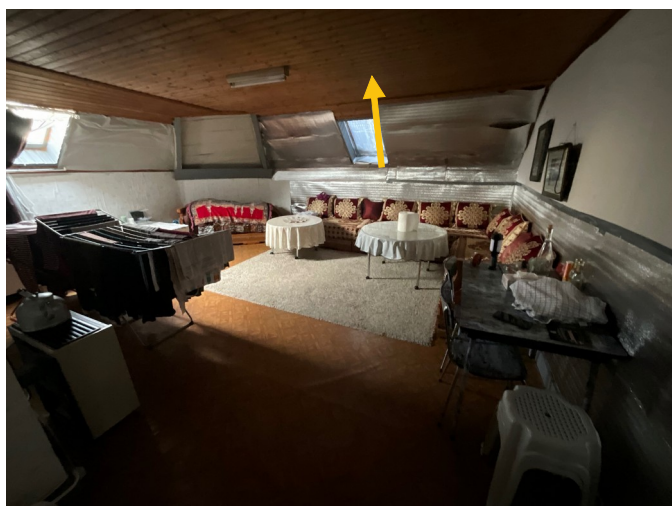
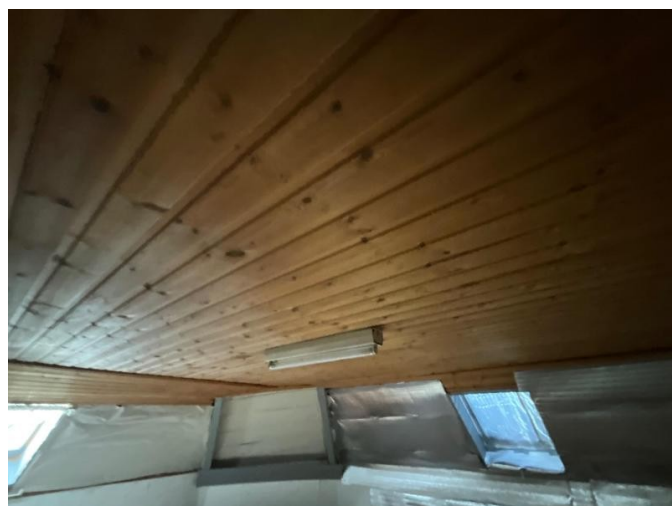
Enkele plafonds zijn afgewerkt met valse plafonds in plaatmateriaal. Het is niet duidelijk of er pleisterwerk of ander verdacht asbestmateriaal aanwezig is achter deze valse plafonds, het is aangewezen om bijkomend onderzoek uit te voeren bij werken. Het plafond bestaat uit gipsplaten, pvc planchetten en houten planchetten. Zonder destructieve handeling is het niet mogelijk om na te gaan of er asbesthoudende materialen aanwezig zijn achter de plafondafwerking. Als bij sloop of renovatie blijkt dat er boven dit plafond nog pleisterwerk aanwezig is, moet dit bemonsterd worden.

| Basis voor advies | De asbestdeskundige beoordeelt het materiaal als niet-asbestverdacht. |

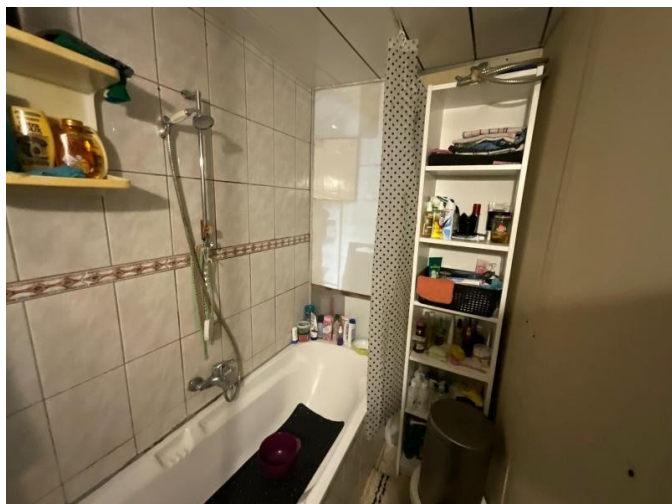
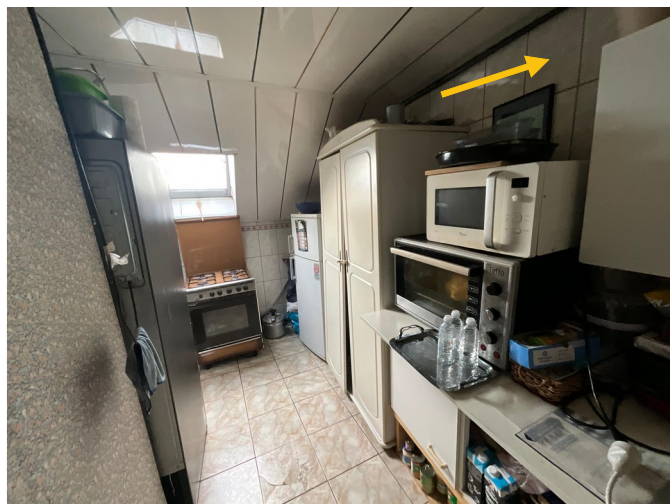
In het inspectieprotocol is een monsternamen van tegellijm verplicht om dit te identificeren als niet-asbesthoudend. Er waren geen facturen ter beschikking die bevestigen dat de tegels na 2001 waren geplaatst. Er waren geen bestaande beschadigingen aan de wandtegels om de lijm voldoende te kunnen inspecteren. Om dit af te toetsen is het aangewezen om bij eventuele renovatiewerken aan de tegels verder onderzoek/staalname te laten uitvoeren ter controle.

| Basis voor advies | Beoordeling op basis van expertise, zonder een vaststelling door de asbestdeskundige. |

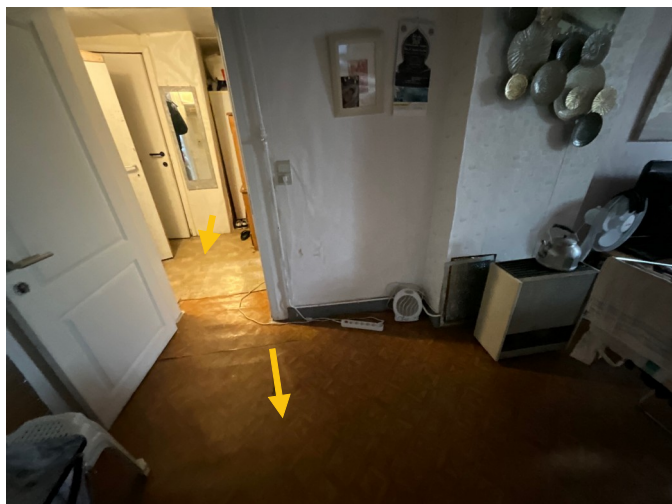
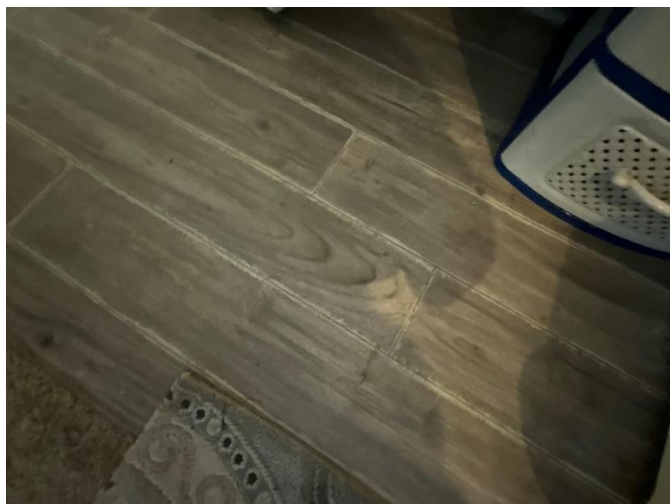
## Fiche 3: Vinylvloer niet verdacht

Volgens expertise kunnen we deze vinyl als niet asbest verdacht beschouwen (soepel en flexibel van structuur.)

| Basis voor advies | De asbestdeskundige beoordeelt het materiaal als niet-asbestverdacht. |

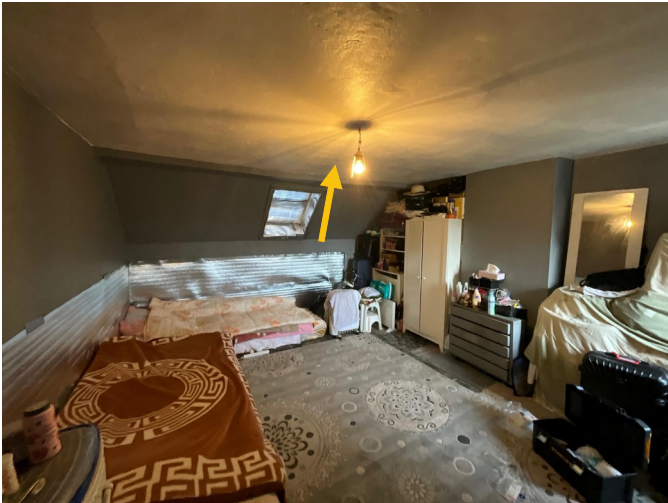
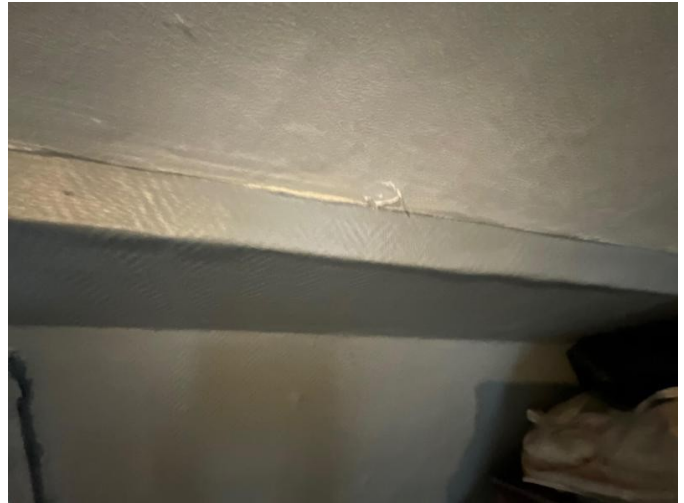
## Fiche 4: Plafondpleister

Geen asbest

| # | Type | Referentie | Resultaat |
|---|---|---|---|
| 4.1 | Mengmonster | 002 | Geen asbest |

| Opmerking | <p>Volgens het inspectieprotocol is een monstername van het pleisterwerk verplicht om dit te identificeren als niet-asbesthoudend.</p> <p>Locatie staalnames: individuele ruimte: Slaapkamer / natte ruimte: Geen pleister / stookplaats: Niet aanwezig / traphal: NVT = gemeenschappelijk</p> <p>De vermelde oppervlaktes en volumes betreffen een beredeneerde schatting. Er worden geen rechten verleend aan deze oppervlaktes/volumes. De dikte is een schatting die voorkomt uit de monsterplaatsen en is daarom niet altijd representatief.</p> |

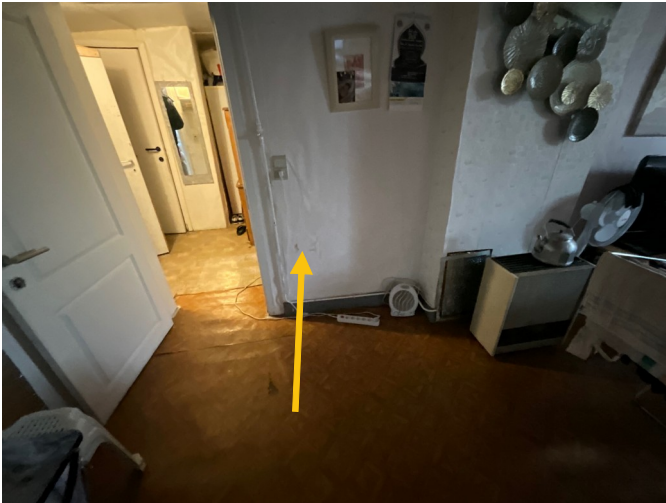
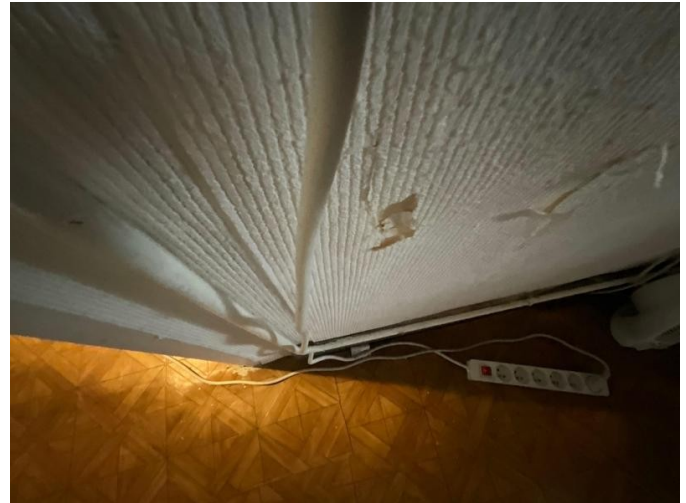
## Fiche 5: Muurpleister

Geen asbest

| # | Type | Referentie | Resultaat |
|---|---|---|---|
| 5.1 | Mengmonster | 001 | Geen asbest |

| Opmerking | <p>Volgens het inspectieprotocol is een monstername van het pleisterwerk verplicht om dit te identificeren als niet-asbesthoudend.</p> <p>Locatie staalnames: individuele ruimte: Living / natte ruimte: Geen pleister / stookplaats: Niet aanwezig / traphal: NVT = gemeenschappelijk</p> <p>De vermelde oppervlaktes en volumes betreffen een beredeneerde schatting. Er worden geen rechten verleend aan deze oppervlaktes/volumes. De dikte is een schatting die voortvloeit uit de monsterplaatsen en is daarom niet altijd representatief.</p> |

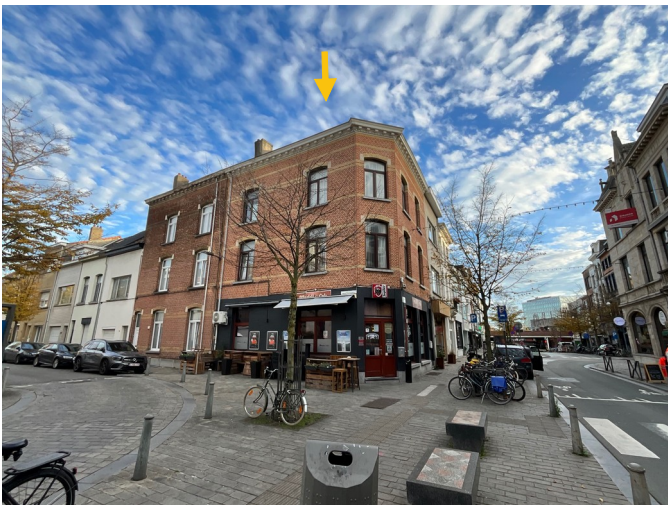
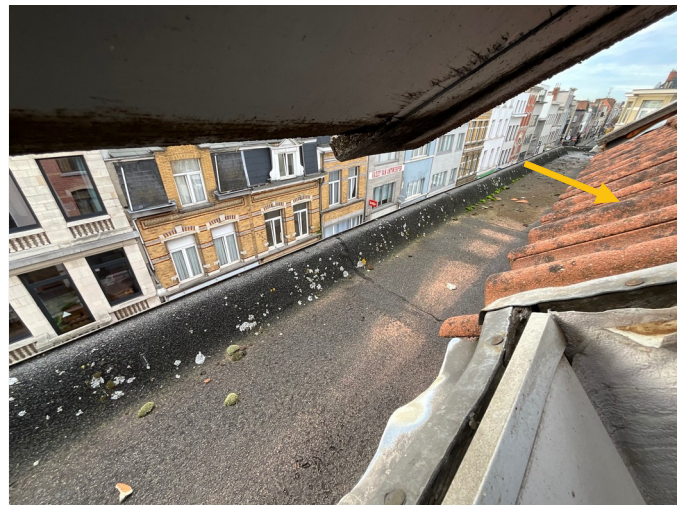
### Fiche 6: Dakbedekking

| Beschrijving | Notitie | Terug te vinden op plannen |
|---|---|---|
| Fiche 6: Dakbedekking | De dakbedekking behoort tot de gemeenschappelijke delen maar is niet asbestverdacht. | - |
