# Asbestinventarisatetest

Statiestraat 138/001, 2600 Antwerpen

Attestnummer : 20251119-000160.000

# Zone 1: Handelspand

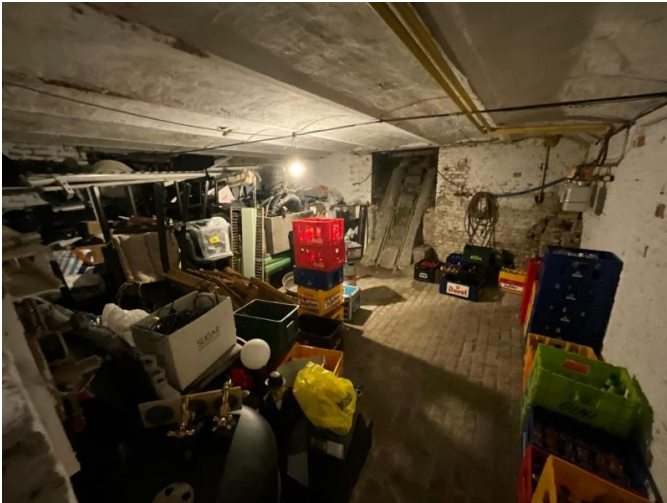
*Situeringsfoto*

**Reden:** Materiaal in opslag

**Uitleg van de asbestdeskundige:** Middellange termijnbeperking : Materialen/inboedel zijn in grote mate aanwezig. Vloer- en wanddelen konden niet volledig worden geïnspecteerd worden. Hierdoor zijn misschien verborgen asbestverdachte toepassingen aanwezig. De opdrachtgever blijkt redelijkerwijs niet in staat om het materiaal op korte termijn op te ruimen of te verwijderen. Het materiaal wordt pas verwijderd bij effectieve verhuis/verkoop. Termijn is onbekend.

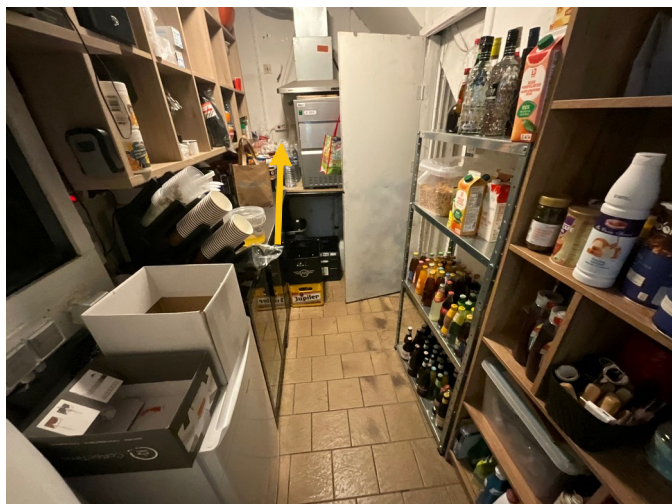
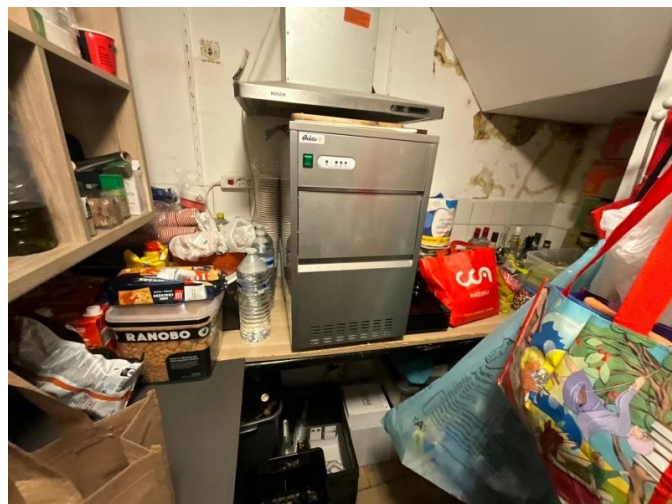
In het inspectieprotocol is een monsternamen van tegellijm verplicht om dit te identificeren als niet-asbesthoudend. Er waren geen facturen ter beschikking die bevestigen dat de tegels na 2001 waren geplaatst. Er waren geen bestaande beschadigingen aan de wandtegels om de lijm voldoende te kunnen inspecteren. Om dit af te toetsen is het aangewezen om bij eventuele renovatiewerken aan de tegels verder onderzoek/staalname te laten uitvoeren ter controle.

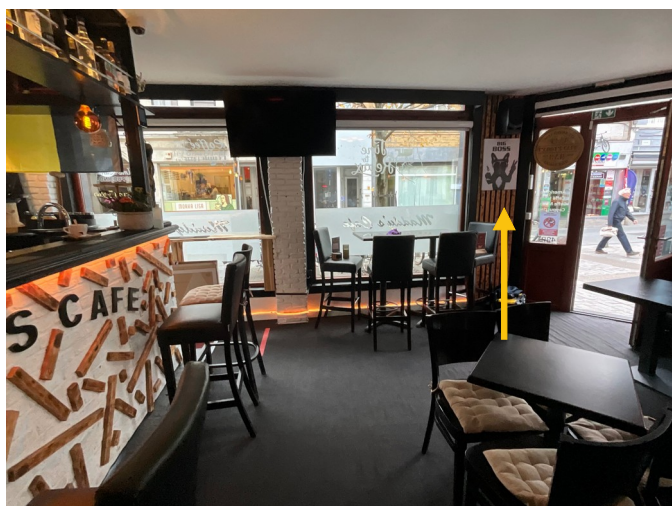
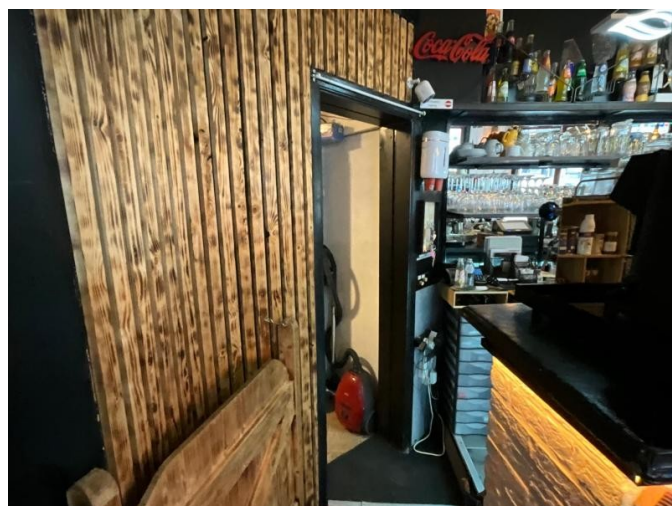
Enkele binnenwanden zijn afgewerkt met valse wanden. Het is niet duidelijk of er pleisterwerk aanwezig is achter deze valse wanden, het is aangewezen om bijkomend onderzoek uit te voeren bij werken.

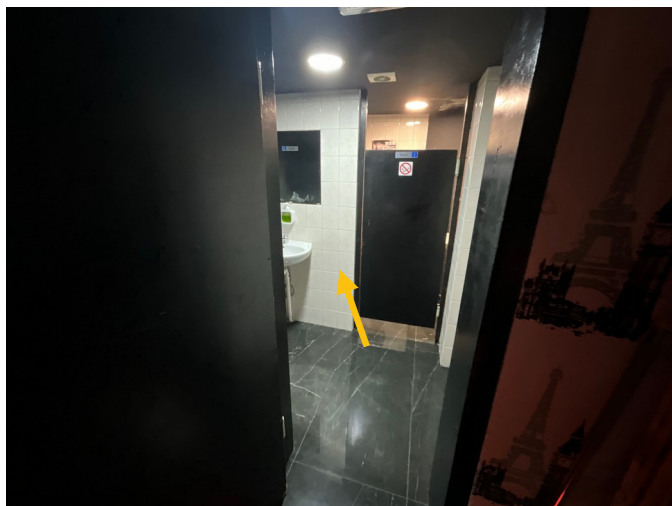
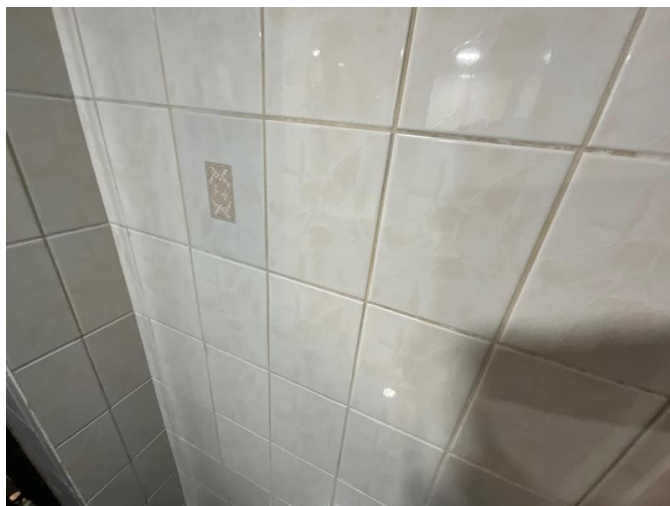
In het inspectieprotocol is een monsternamen van tegellijm verplicht om dit te identificeren als niet-asbesthoudend. Er waren geen facturen ter beschikking die bevestigen dat de tegels na 2001 waren geplaatst. Er waren geen bestaande beschadigingen aan de wandtegels om de lijm voldoende te kunnen inspecteren. Om dit af te toetsen is het aangewezen om bij eventuele renovatiewerken aan de tegels verder onderzoek/staalname te laten uitvoeren ter controle.

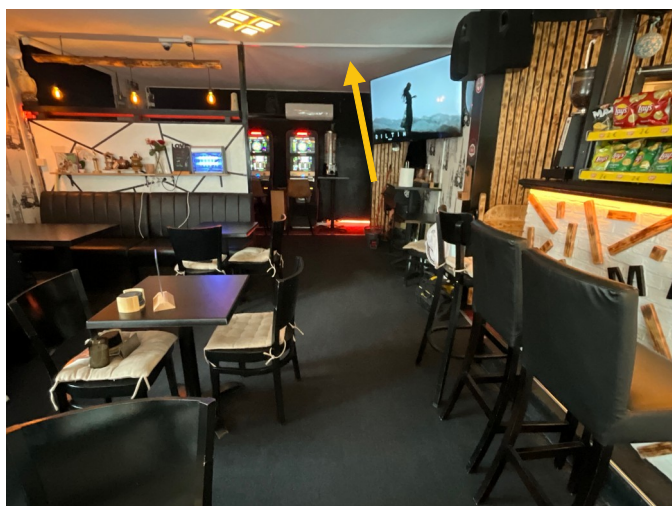
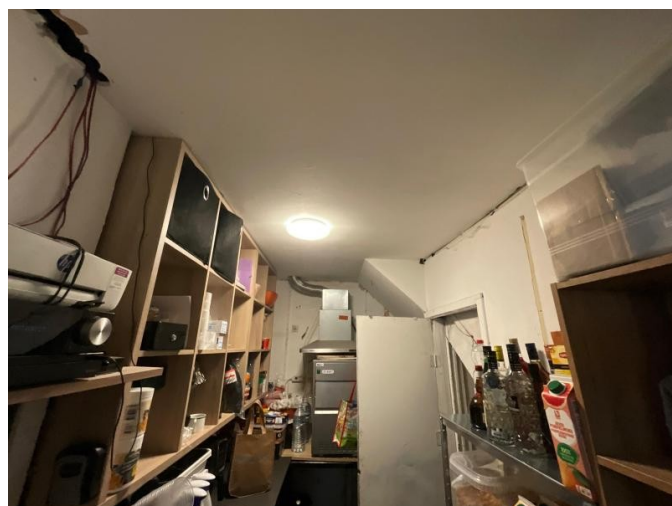
Alle plafonds zijn afgewerkt met valse plafonds in plaatmateriaal. Het is niet duidelijk of er pleisterwerk of ander verdacht asbestmateriaal aanwezig is achter deze valse plafonds, het is aangewezen om bijkomend onderzoek uit te voeren bij werken. Het plafond bestaat uit gipsplaten. Zonder destructieve handeling is het niet mogelijk om na te gaan of er asbesthoudende materialen aanwezig zijn achter de plafondafwerking. Als bij sloop of renovatie blijkt dat er boven dit plafond nog pleisterwerk aanwezig is, moet dit bemonsterd worden.

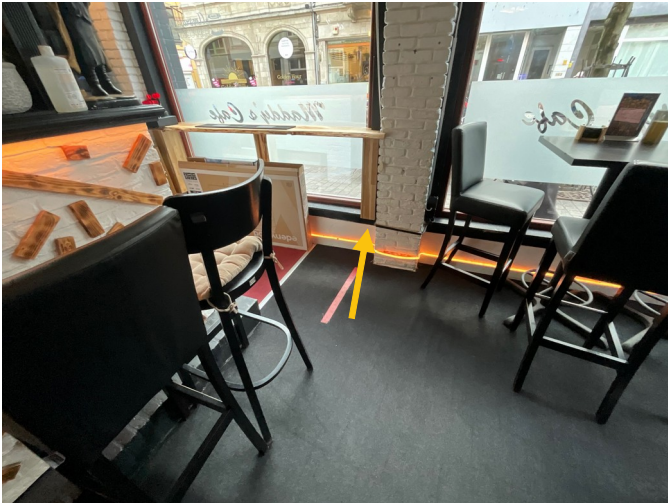
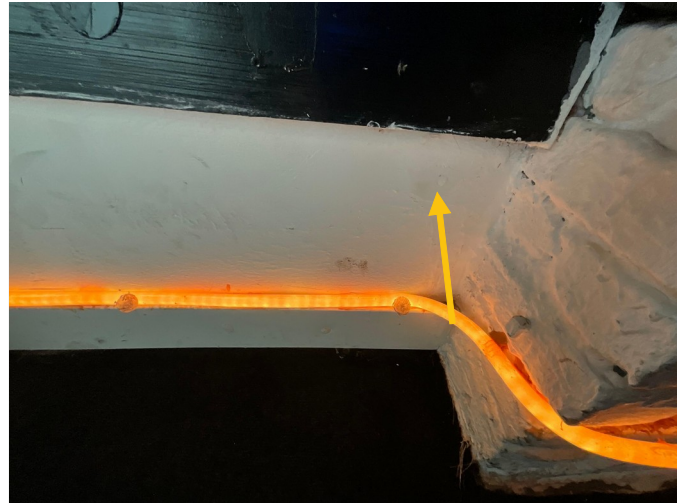
## Fiche 6: Muurpleister

Geen asbest

| # | Type | Referentie | Resultaat |
|---|---|---|---|
| 6.1 | Mengmonster | 001 | Geen asbest |

| Opmerking | <p>Volgens het inspectieprotocol is een monstername van het pleisterwerk verplicht om dit te identificeren als niet-asbesthoudend.</p> <p>Locatie staalnames: individuele ruimte: Mengstaal in het café.</p> <p>De vermelde oppervlaktes en volumes betreffen een beredeneerde schatting. Er worden geen rechten verleend aan deze oppervlaktes/volumes. De dikte is een schatting die voorkomt uit de monsterplaatsen en is daarom niet altijd representatief.</p> |

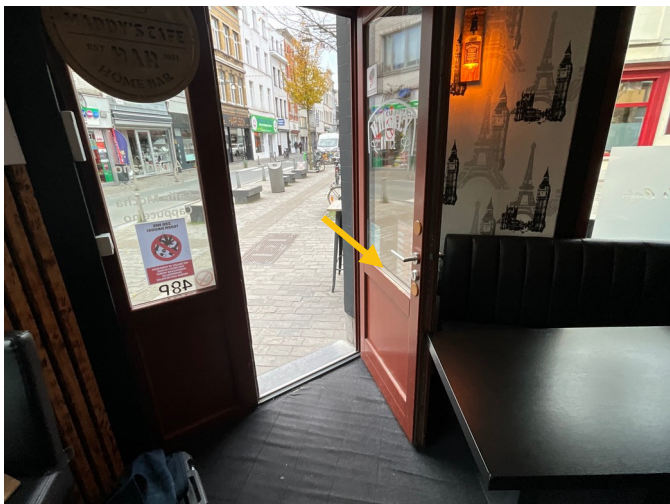
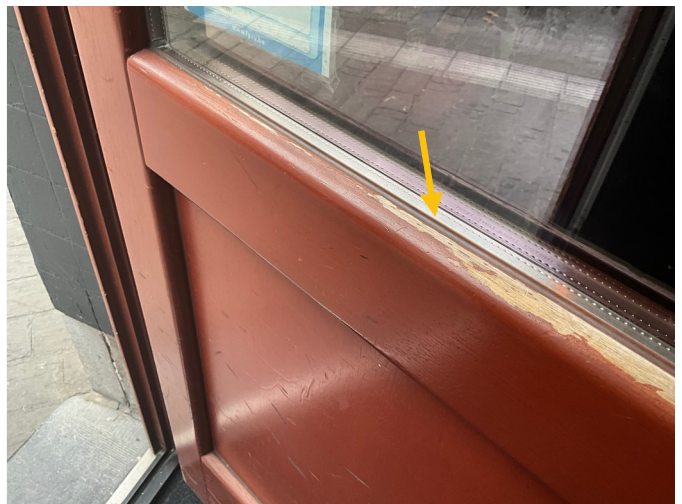
### Fiche 7: Kit niet verdacht (visueel vastgesteld)

| Beschrijving | Notitie | Terug te vinden op plannen |
|---|---|---|
| Fiche 7: Kit niet verdacht (visueel vastgesteld) | De gebruikte siliconen kit is niet asbestverdacht | Plan 1.3: Plan handel |
