# Asbestinventarisatattest

Statiestraat 138, 2600 Antwerpen  
Gemeenschappelijke delen

Attestnummer : 20251119-000163.000

Uitgegeven op : 19.11.2025

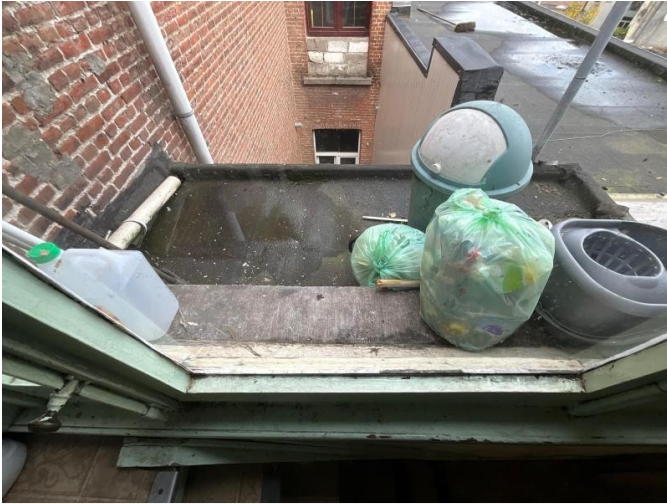
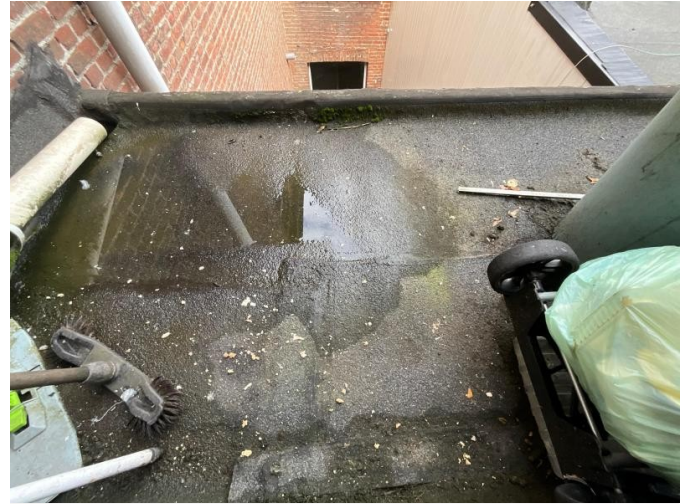
# Fiche 1: Roofing plat dakje (zonder staalname: kans lekkage)

Het asbestmateriaal valt onder de mijlpaal van 2040.

Zorgvuldig beheren

| Eindbeoordeling materiaalrisico | Laag materiaalrisico en/of verlaagde kans op vezelvrijgave |

| Toestand van het materiaal | Licht beschadigd, licht verweerd. Intact calciumsilicaatmateriaal of categorie III 'gebondenheid' |

| Opmerking | <p>Volgens het inspectieprotocol is een monstername van roofing verplicht om dit te identificeren als niet-asbesthoudend. Een monstername is echter niet mogelijk wegens kans op lekkage. De toepassing wordt in de databank als asbestverdacht beschouwd. Mogelijks kunnen er ook asbestverdachte onderlagen aanwezig zijn. Het is aangewezen om extra controle uit te voeren bij eventuele renovatiewerken. De vermelde oppervlaktes, diktes en volumes betreffen een beredeneerde schatting. Er worden geen rechten verleend aan deze oppervlaktes/diktes/volumes.</p> |

- Zorg voor een veilig beheer. Vermijd het beschadigen van het asbestmateriaal. Controleer de toestand jaarlijks op wijzigingen.
- Voer bijkomende staalname(s) uit.

- Eenvoudige handelingen: mag via doe-het-zelf of door werknemer(s) met opleidingsattest eenvoudige handelingen  
Gezien het risico op vrijstelling van asbestvezels bij de verwijderingswerken, adviseren wij de werken te laten uitvoeren door een aannemer/medewerker die hiertoe de nodig opleiding heeft gevolgd, en niet via doe-het-zelf. Volgens de richtlijnen in de Codex Welzijn op het Werk, boek VI titel 3 asbest, mag hechtgebonden asbest die beschadigd is of waarbij er vrije vezels zichtbaar zijn en die verwerkt is in een buitentoepassing via de methode van eenvoudige handelingen verwijderd worden, indien er geen derden aanwezig zijn en voor zover de verwijdering geen aanleiding geeft tot een wijziging van de toestand. Standaard dragen van de nodige wegwerp beschermingsmiddelen FFP 3 masker, handschoenen en tyvec CAT III type 5-6, afwasbaar schoeisel Voor hechtgebonden toepassingen: Bij verwijdering door doe-het-zelf moet men dit afval dubbel en luchtdicht verpakt aandienen bij het gemeentelijk recyclagepark. Men

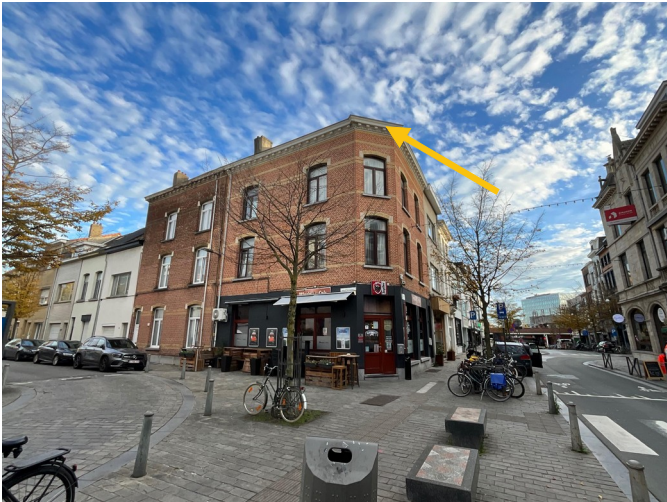
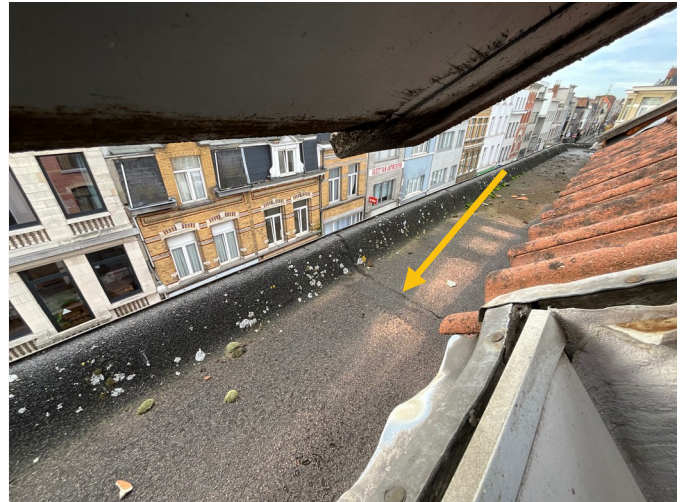
## Fiche 2: Dakgoot roofing (visueel vastgesteld - geen monstername)

Het asbestmateriaal valt onder de mijlpaal van 2040.

Zorgvuldig beheren

- Eenvoudige handelingen: enkel door erkend asbestverwijderaar  
EH doe-het zelf en/of opgeleid aannemer is NIET toegestaan omdat de roofing zijn bindingssterkte verloren is

| Eindbeoordeling materiaalrisico | Laag materiaalrisico en/of verlaagde kans op vezelvrijgave |

| Toestand van het materiaal | Licht beschadigd, licht verweerd. Intact calciumsilicaatmateriaal of categorie III 'gebondenheid' |

| Opmerking | <p>Volgens het inspectieprotocol is een monstername van roofing verplicht om dit te identificeren als niet-asbesthoudend. Omwille van de hoogte (&gt;3,50m) is de dakgoot niet bereikbaar en kon er bijgevolg geen staal genomen worden. De toepassing wordt in de databank als asbestverdacht beschouwd. Het is aangewezen om extra controle uit te voeren bij eventuele dakrenovatiewerken. De vermelde oppervlaktes, diktes en volumes betreffen een beredeneerde schatting. Er worden geen rechten verleend aan deze oppervlaktes/diktes/volumes.</p> |

- Zorg voor een veilig beheer. Vermijd het beschadigen van het asbestmateriaal. Controleer de toestand jaarlijks op wijzigingen.
- Voer bijkomende staalname(s) uit.

- Eenvoudige handelingen: mag via doe-het-zelf of door werknemer(s) met opleidingsattest eenvoudige handelingen  
EH doe-het zelf en/of opgeleid aannemer (tenzij de roofing zijn bindingssterkte verloren is) Gezien het risico op vrijstelling van asbestvezels bij de verwijderingswerken, adviseren wij de werken te laten uitvoeren door een aannemer/medewerker die hiertoe de nodig opleiding heeft gevolgd, en niet via doe-het-zelf. Volgens de richtlijnen in de Codex Welzijn op het Werk, boek VI titel 3 asbest, mag hechtgebonden asbest die beschadigd is of waarbij er vrije vezels zichtbaar zijn en die verwerkt is in een buitentoepassing via de methode van eenvoudige handelingen verwijderd worden, indien er geen derden aanwezig zijn en voor zover de verwijdering geen aanleiding geeft tot een wijziging van de toestand. Standaard dragen van de nodige wegwerp beschermingsmiddelen FFP 3 masker , handschoenen en tyvec CAT III type 5-6 , afspoelbaar schoeisel Voor hechtgebonden toepassingen: Bij verwijdering door doe-het-zelf moet men dit afval dubbel

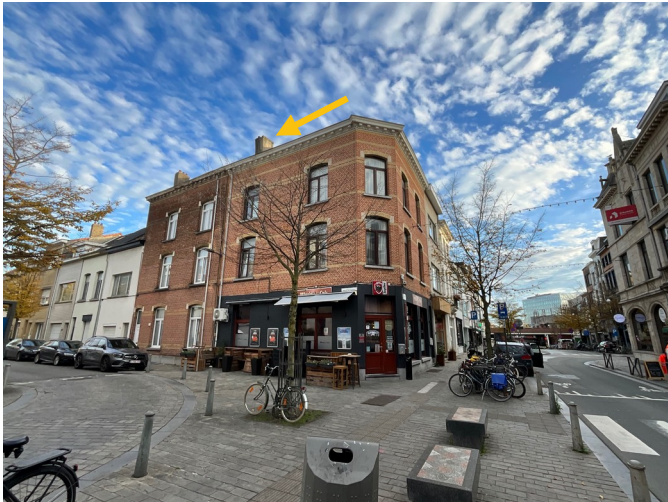
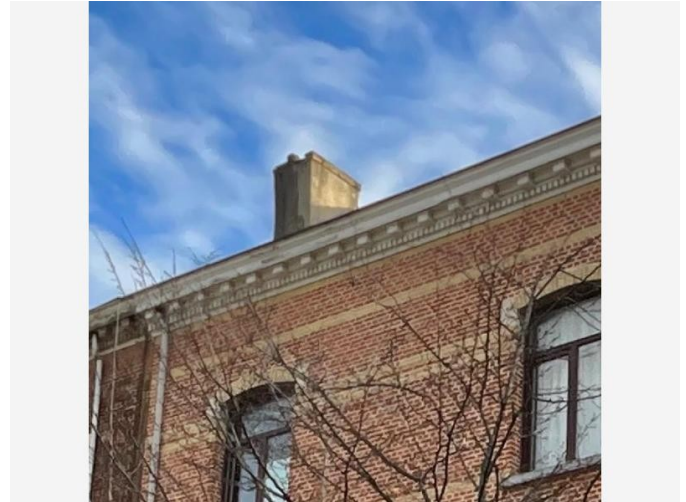
## Fiche 3: Cementering schouw (niet bereikbaar voor staalname)

Het asbestmateriaal valt onder de mijlpaal van 2040.

Zorgvuldig beheren

| Eindbeoordeling materiaalrisico | Laag materiaalrisico en/of verlaagde kans op vezelvrijgave |

| Asbestsoort (vezeltype) | Crocidoliet aanwezig |

| Opmerking | <p>Volgens het inspectieprotocol is een monstername van cementering verplicht om dit te identificeren als niet-asbesthoudend.</p> <p>De toepassing is niet bereikbaar voor monstername. De toepassing blijft asbestverdacht.</p> <p>De vermelde oppervlaktes en volumes betreffen een beredeneerde schatting. Er worden geen rechten verleend aan deze oppervlaktes/volumes. De dikte is een schatting die voorkomt uit de monsterplaatsen en is daarom niet altijd representatief.</p> |

- Zorg voor een veilig beheer. Vermijd het beschadigen van het asbestmateriaal. Controleer de toestand jaarlijks op wijzigingen.
- Voer bijkomende staalname(s) uit.

- Hermetische zone (erkend asbestverwijderaar)  
HZ erkend asbestverwijderaar

Cementering wordt verwijderd tot op de draagmuur, dit is een losgebonden toepassing en dient verwijderd te worden in een hermetische zone. Voer bijkomende staalnames uit om bepaalde zones uit te sluiten.

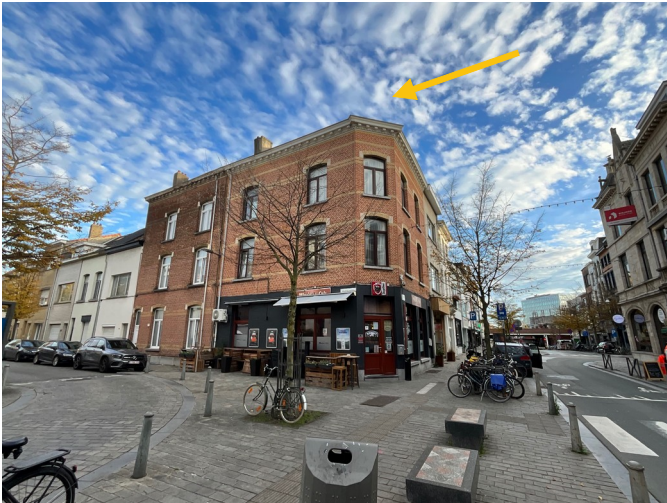
**Reden:** Er is geen volledige risicobeoordeling mogelijk

**Uitleg van de asbestdeskundige:** Het is niet mogelijk om het volledige dak te betreden, mogelijks zijn er rookgaskanalen aanwezig. Laat dit met een hoogtewerker controleren.

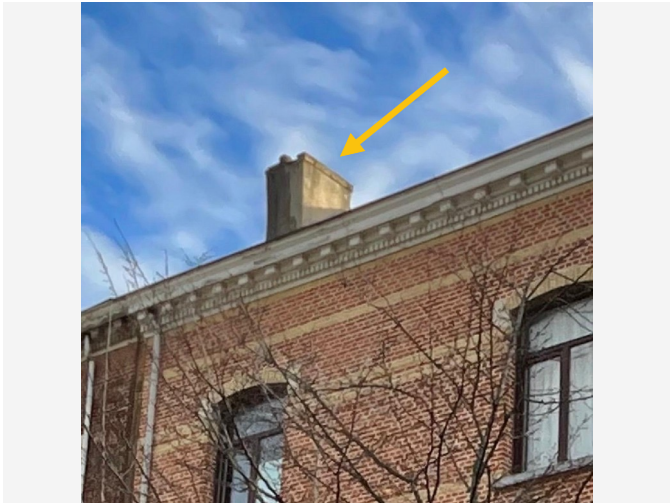
**Reden:** Het te onderzoeken materiaal situeert zich hoger dan 3,50 m te rekenen vanaf een veilige ondergrond

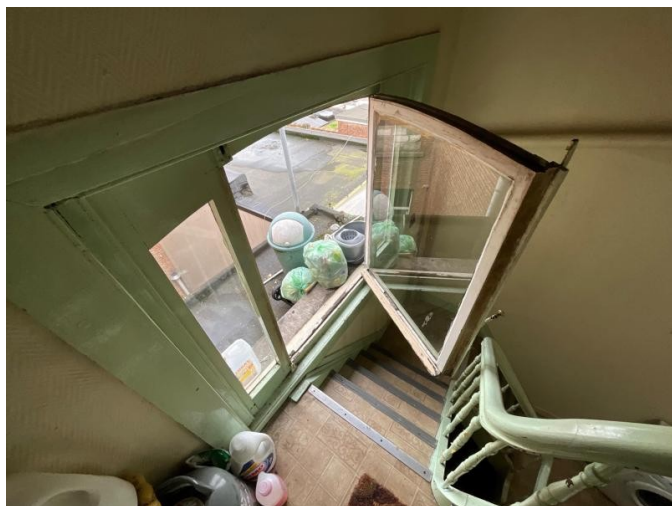
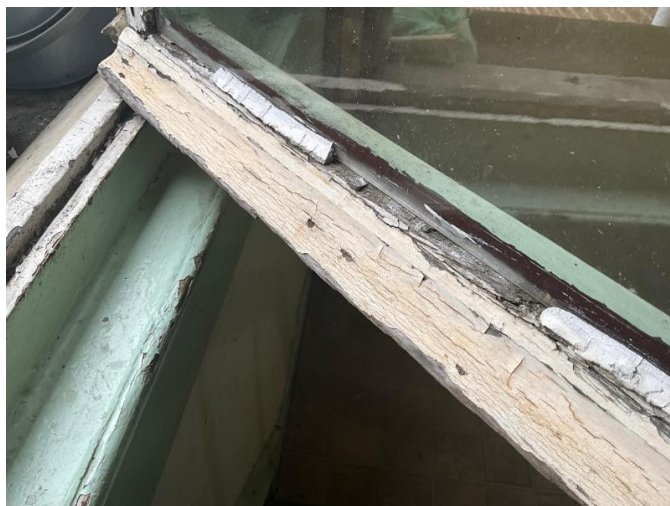
## Fiche 9: Stopverf houten raam V3 (staalname)

Geen asbest
