# Asbestinventarisatetest

Statiestraat 138/101, 2600 Antwerpen

Attestnummer : 20251119-000161.000

Uitgegeven op : 19.11.2025

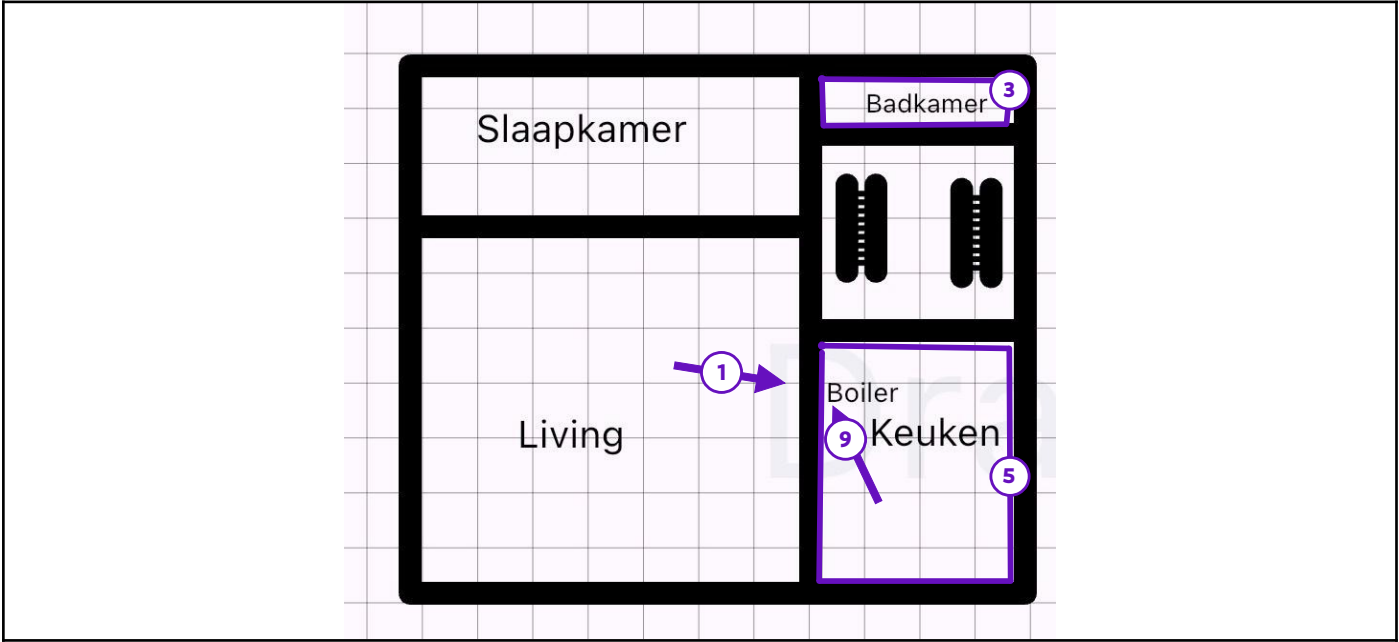
# Plan 1.4: Plan app V1 kopie kopie kopie

| Beschrijving | Type | Actie |
|---|---|---|
| 1. Kachel verzegeld | Beperking | - |
| 3. Tegellijm badkamer niet zichtbaar | Advies | - |
| 5. Tegellijm keuken niet zichtbaar | Advies | - |

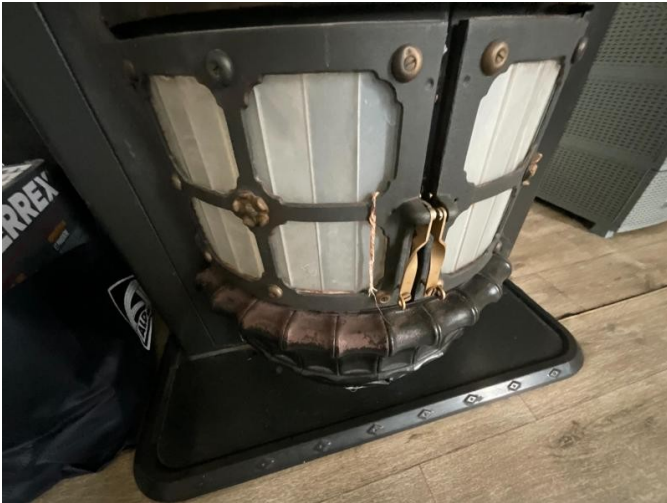
*Situeringsfoto*

**Reden:** Slotvaste toegangspoort, -deur of -luik

**Uitleg van de asbestdeskundige:** De kachel is verzegeld en niet open te krijgen met een gewone handeling. Laat de kachel controleren wanneer toegankelijk.

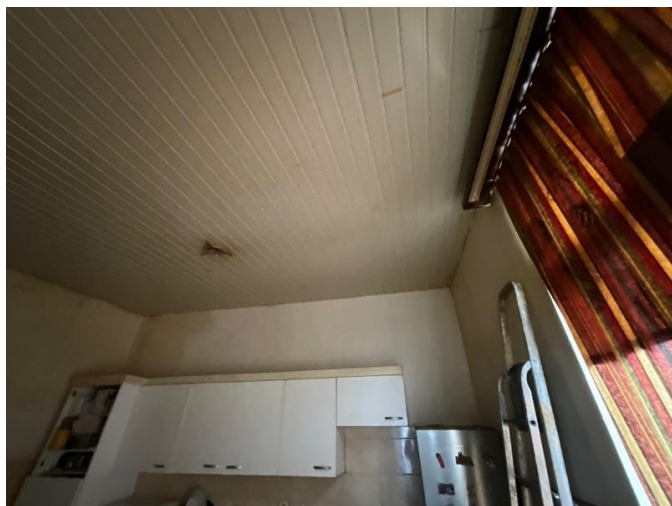
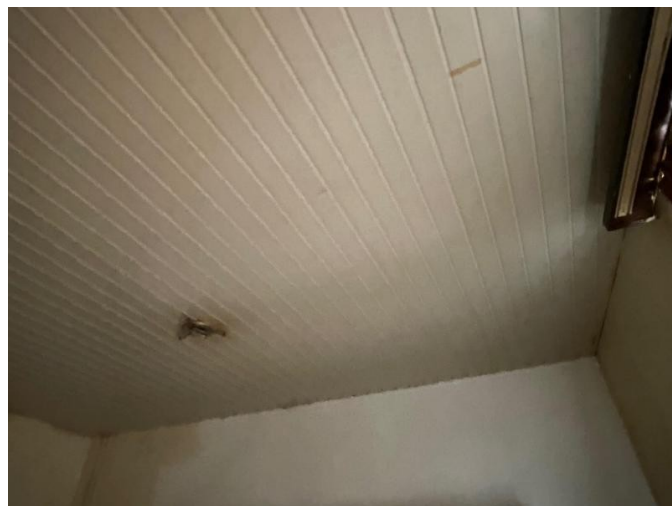
Het plafond in de keuken is afgewerkt met vals plafond in plaatmateriaal. Het is niet duidelijk of er pleisterwerk of ander verdacht asbestmateriaal aanwezig is achter deze valse plafond, het is aangewezen om bijkomend onderzoek uit te voeren bij werken. Het plafond bestaat uit pvc planchetten. Zonder destructieve handeling is het niet mogelijk om na te gaan of er asbesthoudende materialen aanwezig zijn achter de plafondafwerking. Als bij sloop of renovatie blijkt dat er boven dit plafond nog pleisterwerk aanwezig is, moet dit bemonsterd worden.

| Basis voor advies | De asbestdeskundige beoordeelt het materiaal als niet-asbestverdacht. |

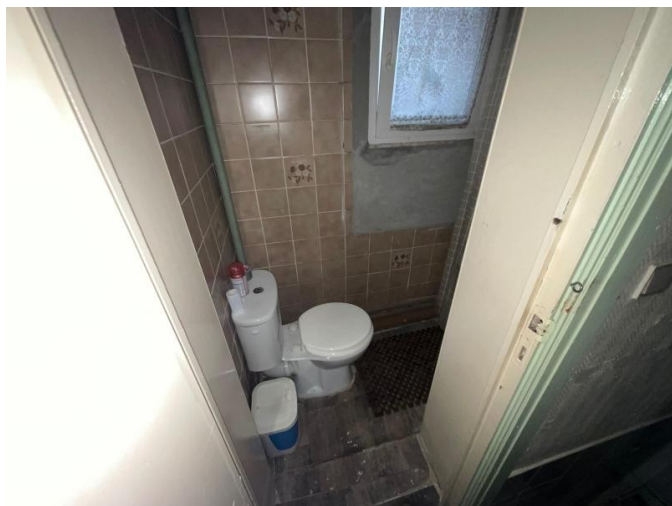
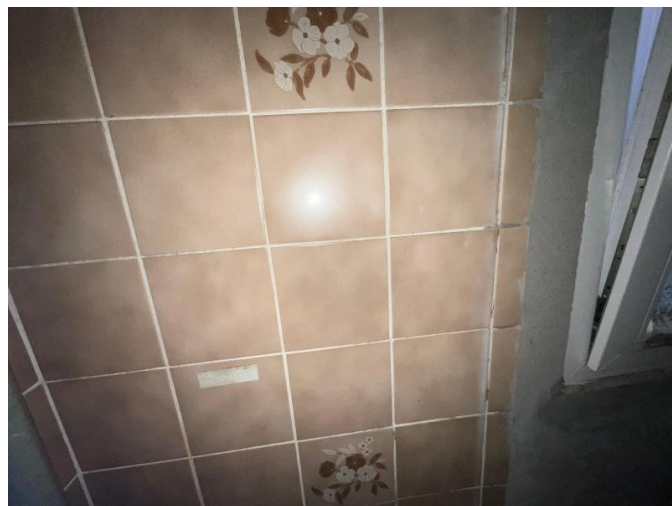
In het inspectieprotocol is een monsternamen van tegellijm verplicht om dit te identificeren als niet-asbesthoudend. Er waren geen facturen ter beschikking die bevestigen dat de tegels na 2001 waren geplaatst. Er waren geen bestaande beschadigingen aan de wandtegels om de lijm voldoende te kunnen inspecteren. Om dit af te toetsen is het aangewezen om bij eventuele renovatiewerken aan de tegels verder onderzoek/staalname te laten uitvoeren ter controle.

| Basis voor advies | Beoordeling op basis van expertise, zonder een vaststelling door de asbestdeskundige. |

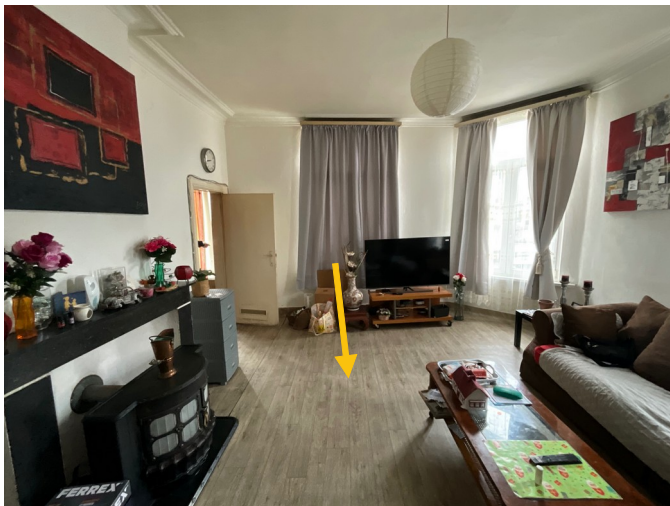
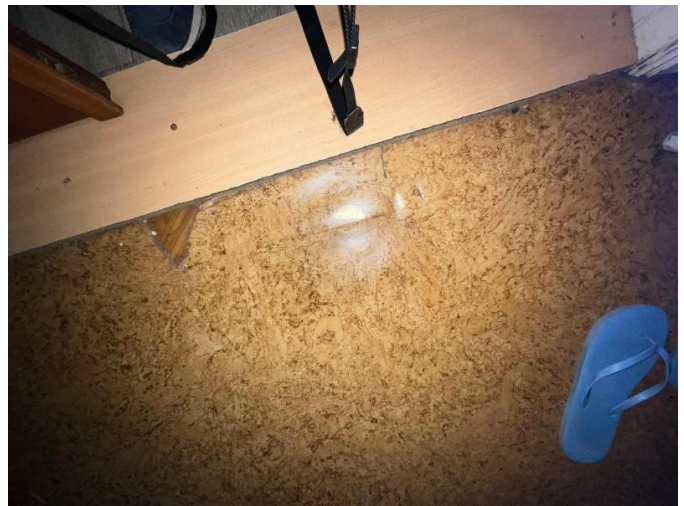
## Fiche 4: Vinylvloer niet verdacht

Volgens expertise kunnen we deze vinyl als niet asbest verdacht beschouwen (soepel en flexibel van structuur.)

| Basis voor advies | De asbestdeskundige beoordeelt het materiaal als niet-asbestverdacht. |

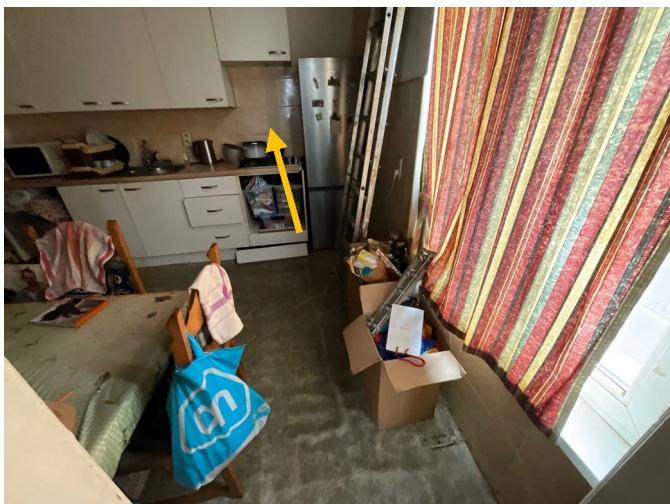
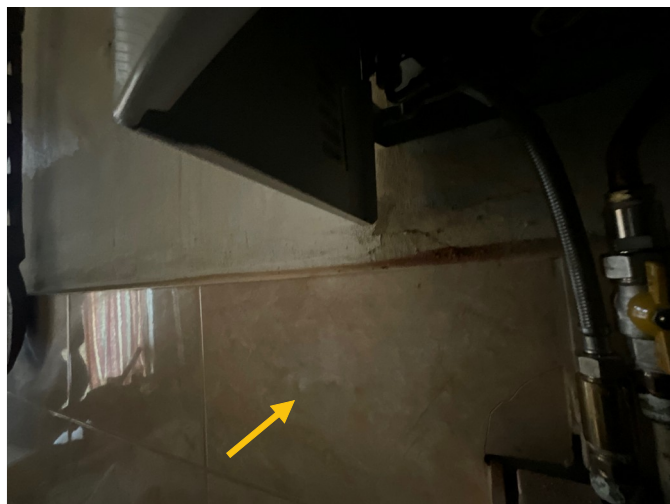
In het inspectieprotocol is een monsternamen van tegellijm verplicht om dit te identificeren als niet-asbesthoudend. Er waren geen facturen ter beschikking die bevestigen dat de tegels na 2001 waren geplaatst. Er waren geen bestaande beschadigingen aan de wandtegels om de lijm voldoende te kunnen inspecteren. Om dit af te toetsen is het aangewezen om bij eventuele renovatiewerken aan de tegels verder onderzoek/staalname te laten uitvoeren ter controle.

| Basis voor advies | Beoordeling op basis van expertise, zonder een vaststelling door de asbestdeskundige. |

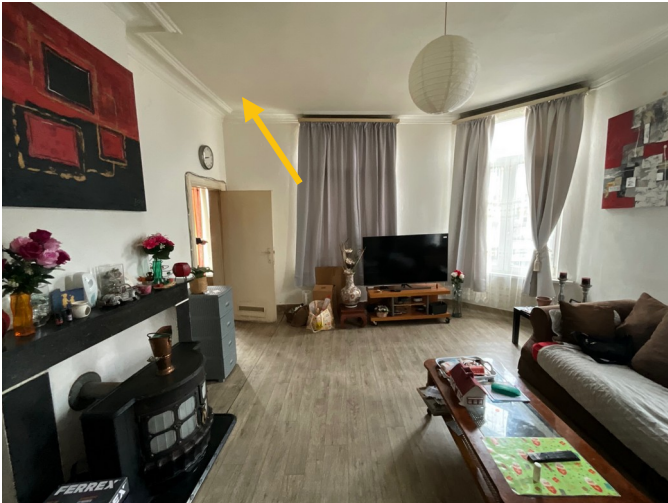
## Fiche 6: Plafondpleister

Geen asbest

| # | Type | Referentie | Resultaat |
|---|---|---|---|
| 6.1 | Mengmonster | 002 | Geen asbest |

| Opmerking | <p>Volgens het inspectieprotocol is een monstername van het pleisterwerk verplicht om dit te identificeren als niet-asbesthoudend.</p> <p>Locatie staalnames: individuele ruimte: Living / natte ruimte: Geen pleister / stookplaats: Geen pleister / traphal: NVT = gemeenschappelijk</p> <p>De vermelde oppervlaktes en volumes betreffen een beredeneerde schatting. Er worden geen rechten verleend aan deze oppervlaktes/volumes. De dikte is een schatting die voorkomt uit de monsterplaatsen en is daarom niet altijd representatief.</p> |

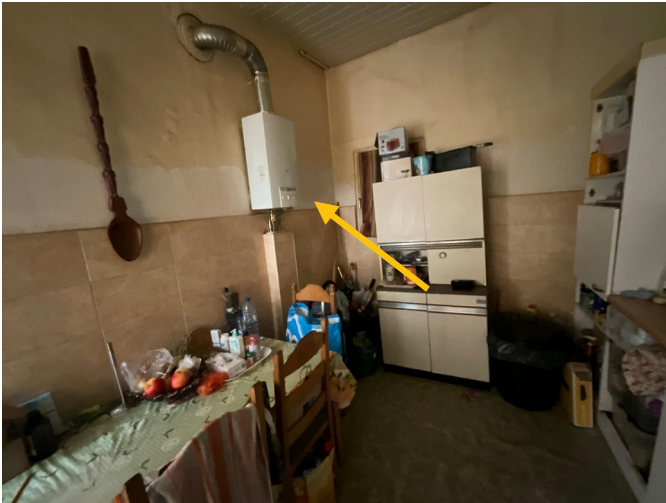
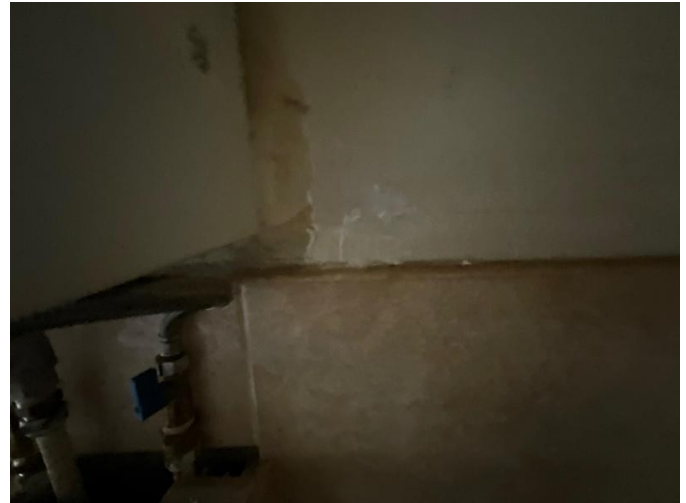
## Fiche 7: Muurpleister

Geen asbest

| # | Type | Referentie | Resultaat |
|---|---|---|---|
| 7.1 | Mengmonster | 001 | Geen asbest |

| Opmerking | <p>Volgens het inspectieprotocol is een monstername van het pleisterwerk verplicht om dit te identificeren als niet-asbesthoudend.</p> <p>Locatie staalnames: individuele ruimte: Living / natte ruimte: Keuken / stookplaats: in keuken / traphal: NVT = gemeenschappelijk</p> <p>De vermelde oppervlaktes en volumes betreffen een beredeneerde schatting. Er worden geen rechten verleend aan deze oppervlaktes/volumes. De dikte is een schatting die voorkomt uit de monsterplaatsen en is daarom niet altijd representatief.</p> |

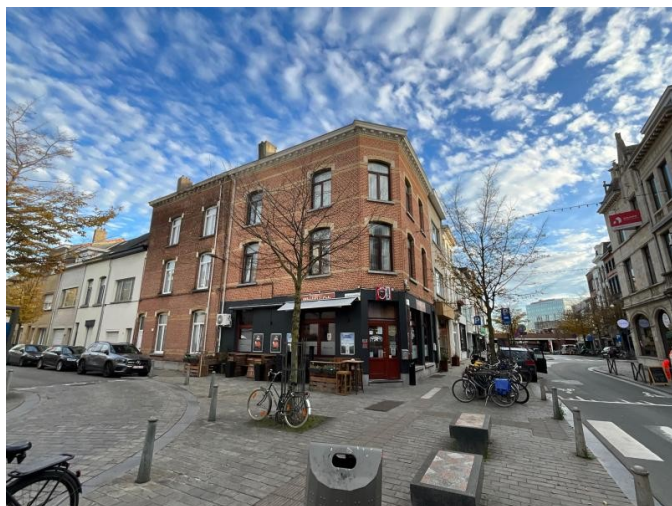
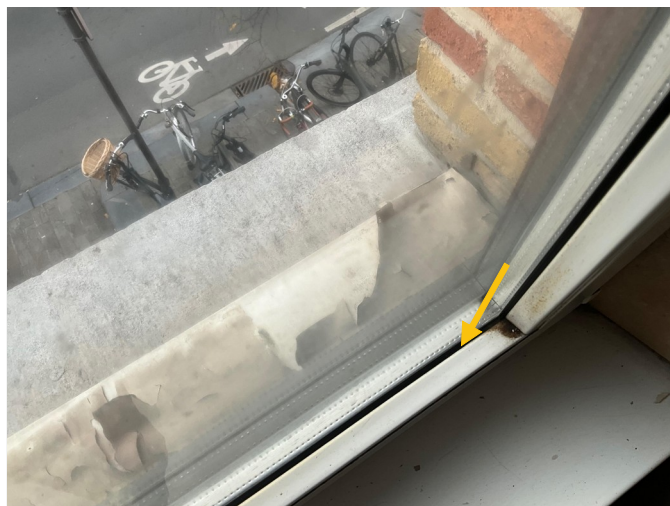
### Fiche 8: Kit niet verdacht (visueel vastgesteld)

| Beschrijving | Notitie | Terug te vinden op plannen |
|---|---|---|
| Fiche 8: Kit niet verdacht (visueel vastgesteld) | De gebruikte siliconen kit is niet asbestverdacht | - |

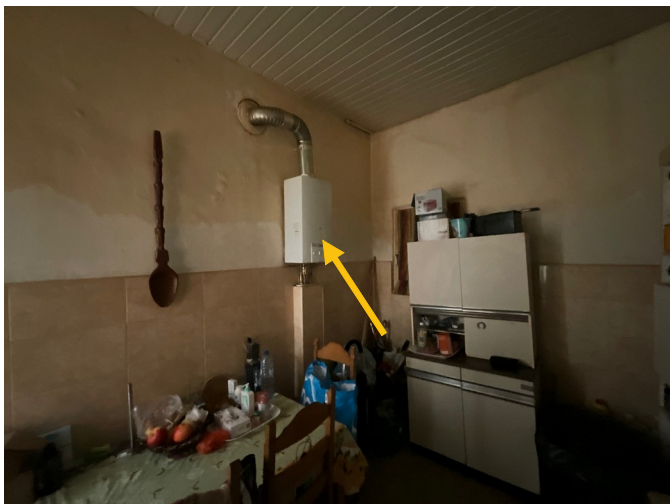
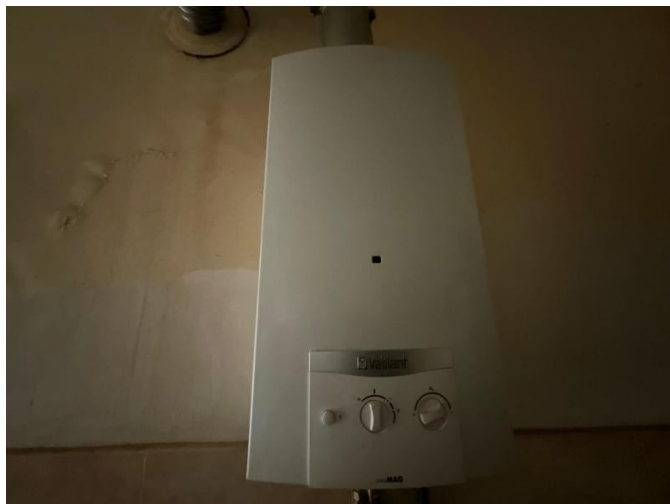
## Fiche 9: Boiler

| Beschrijving | Notitie | Terug te vinden op plannen |
|---|---|---|
| Fiche 9: Boiler | De boiler werd gecontroleerd( bwj 2021 ) en is niet asbest verdacht / geen risico bouwjaar. | Plan 1.4: Plan app V1 kopie kopie kopie |

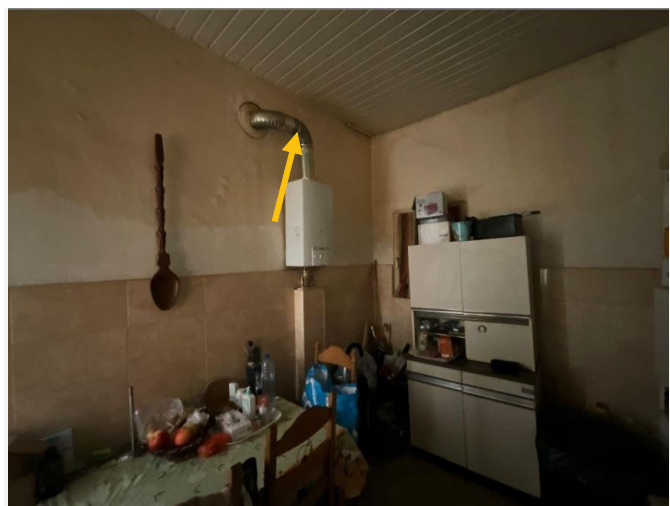
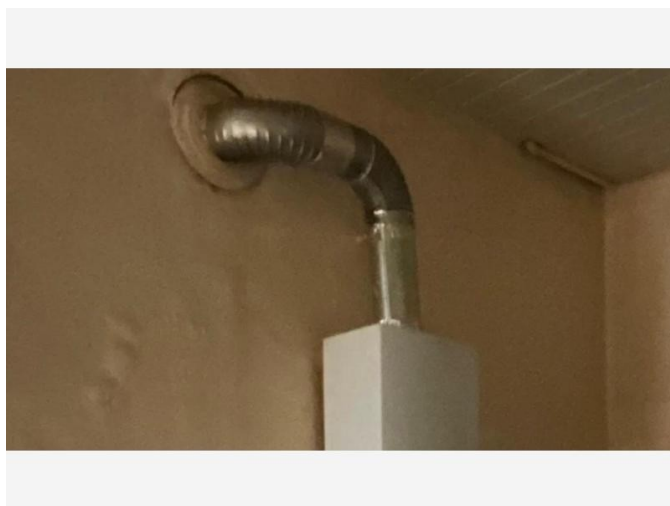
## Fiche 10: Geen verdachte rookgaskanalen

| Beschrijving | Notitie | Terug te vinden op plannen |
|---|---|---|
| Fiche 10: Geen verdachte rookgaskanalen | Er werden geen verdachte rookgaskanalen aangetroffen in het inspectiegebied. | - |
