# Asbestinventarisatetest

Statiestraat 138/201, 2600 Antwerpen

Attestnummer : 20251119-000162.000

Uitgegeven op : 19.11.2025

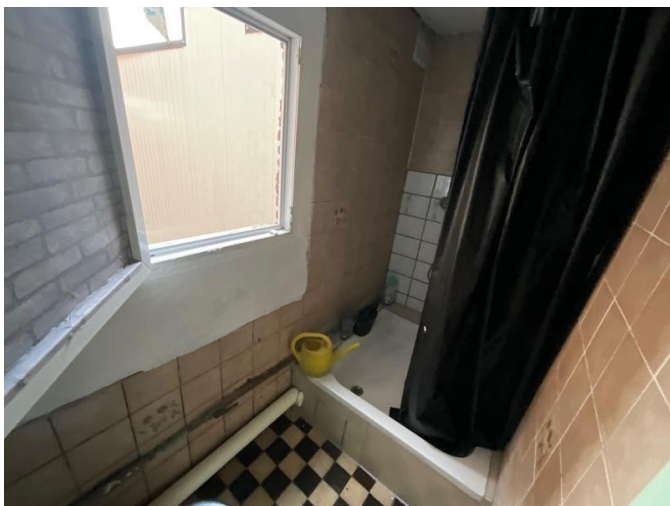
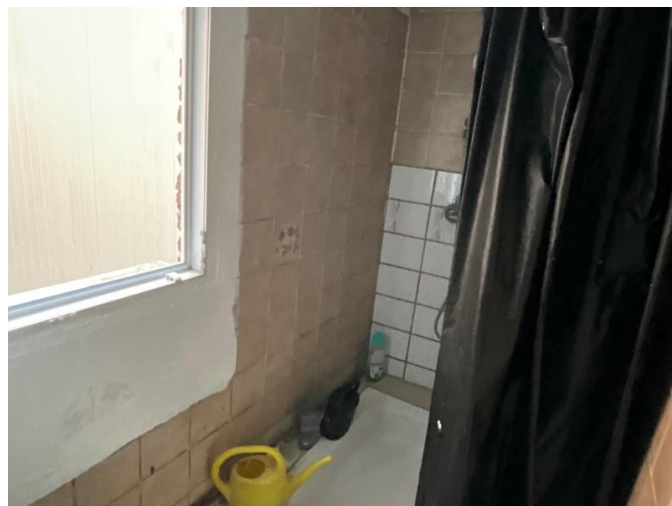
In het inspectieprotocol is een monsternamen van tegellijm verplicht om dit te identificeren als niet-asbesthoudend. Er waren geen facturen ter beschikking die bevestigen dat de tegels na 2001 waren geplaatst. Er waren geen bestaande beschadigingen aan de wandtegels om de lijm voldoende te kunnen inspecteren. Om dit af te toetsen is het aangewezen om bij eventuele renovatiewerken aan de tegels verder onderzoek/staalname te laten uitvoeren ter controle.

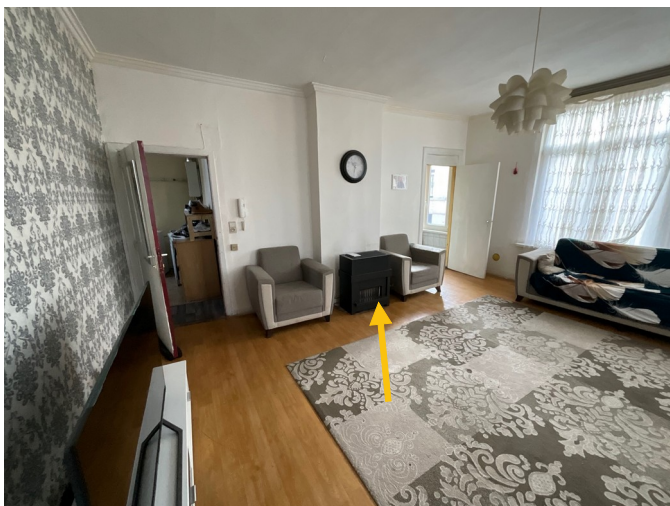
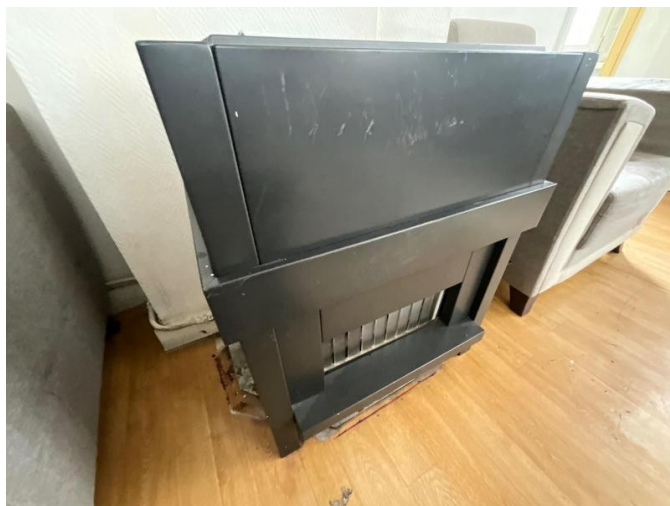
## Fiche 2: Kachel gecontroleerd

### Informatie over een niet-asbestverdacht materiaal

| Basis voor advies | De asbestdeskundige beoordeelt het materiaal als niet-asbestverdacht. |

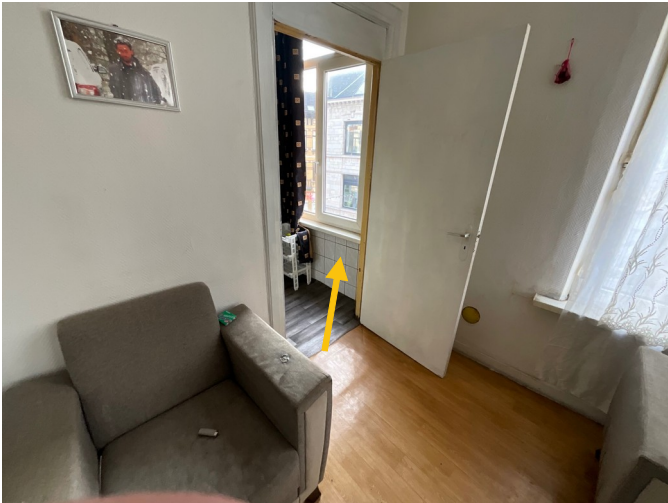
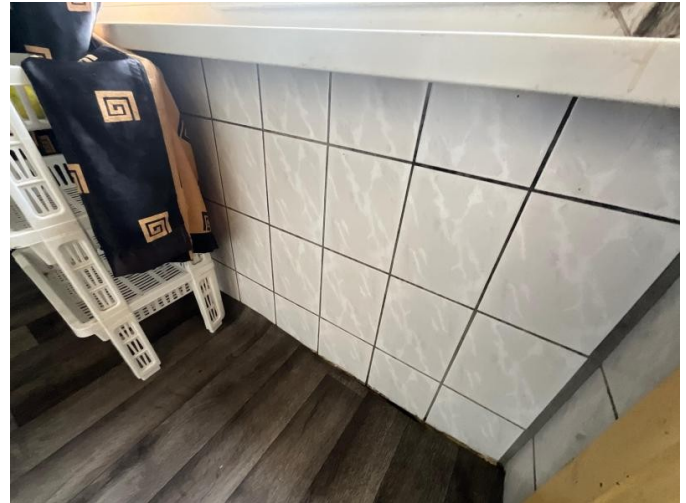
In het inspectieprotocol is een monsternamen van tegellijm verplicht om dit te identificeren als niet-asbesthoudend. Er waren geen facturen ter beschikking die bevestigen dat de tegels na 2001 waren geplaatst. Er waren geen bestaande beschadigingen aan de wandtegels om de lijm voldoende te kunnen inspecteren. Om dit af te toetsen is het aangewezen om bij eventuele renovatiewerken aan de tegels verder onderzoek/staalname te laten uitvoeren ter controle.

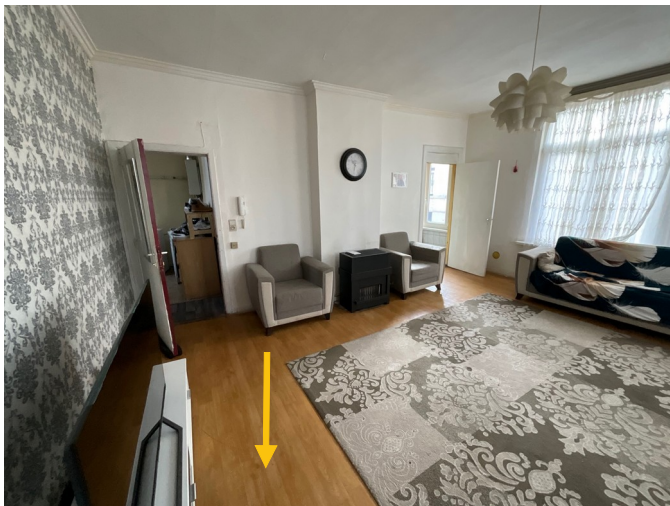
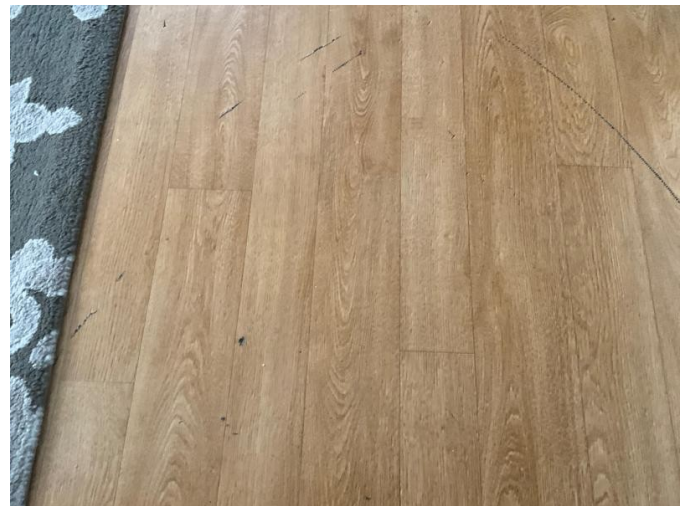
## Fiche 4: Vinylvloer niet verdacht

Volgens expertise kunnen we deze vinyl als niet asbest verdacht beschouwen (soepel en flexibel van structuur.)

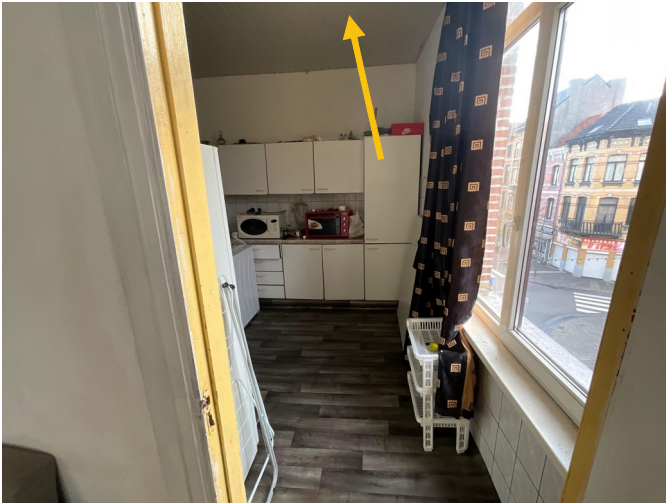
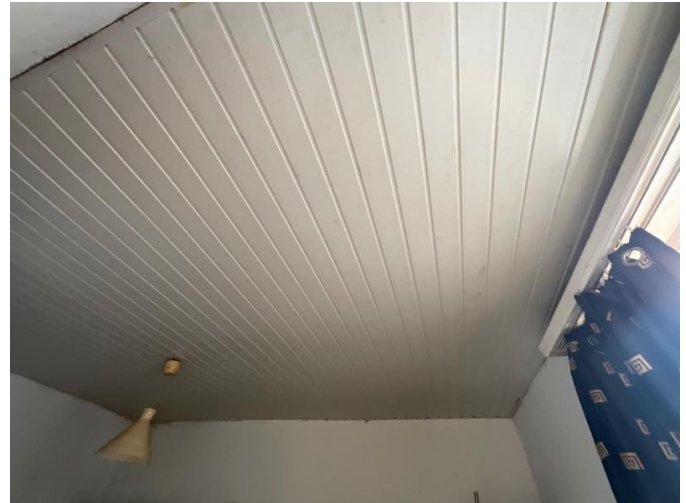
Het plafond van de keuken is afgewerkt met valse plafond in plaatmateriaal. Het is niet duidelijk of er pleisterwerk of ander verdacht asbestmateriaal aanwezig is achter deze valse plafond, het is aangewezen om bijkomend onderzoek uit te voeren bij werken. Het plafond bestaat uit pvc planketjes. Zonder destructieve handeling is het niet mogelijk om na te gaan of er asbesthoudende materialen aanwezig zijn achter de plafondafwerking. Als bij sloop of renovatie blijkt dat er boven dit plafond nog pleisterwerk aanwezig is, moet dit bemonsterd worden.

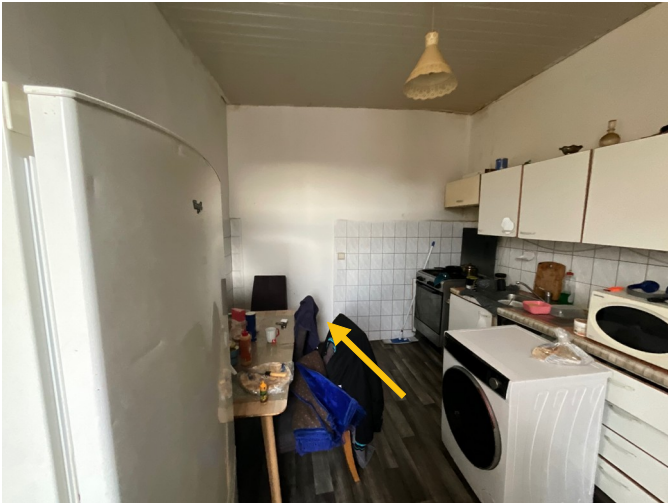
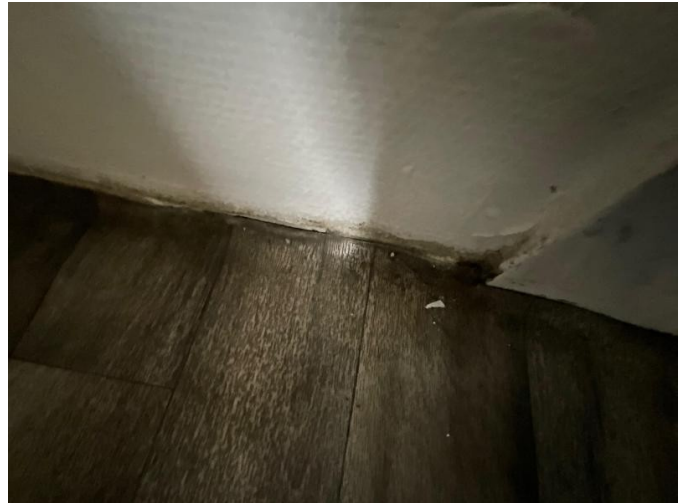
## Fiche 6: Muurpleister

Geen asbest

| # | Type | Referentie | Resultaat |
|---|---|---|---|
| 6.1 | Mengmonster | 001 | Geen asbest |

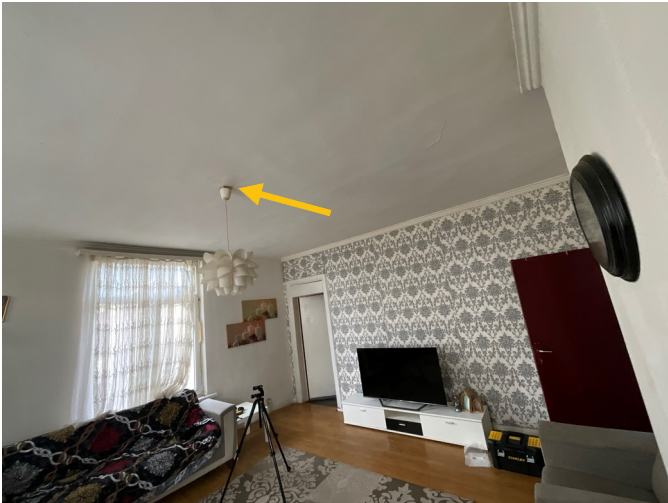
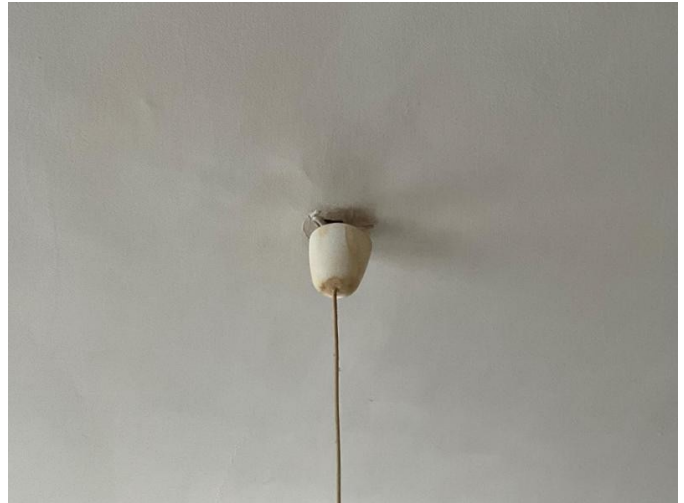
## Fiche 7: Plafondpleister

Geen asbest

| # | Type | Referentie | Resultaat |
|---|---|---|---|
| 7.1 | Mengmonster | 002 | Geen asbest |

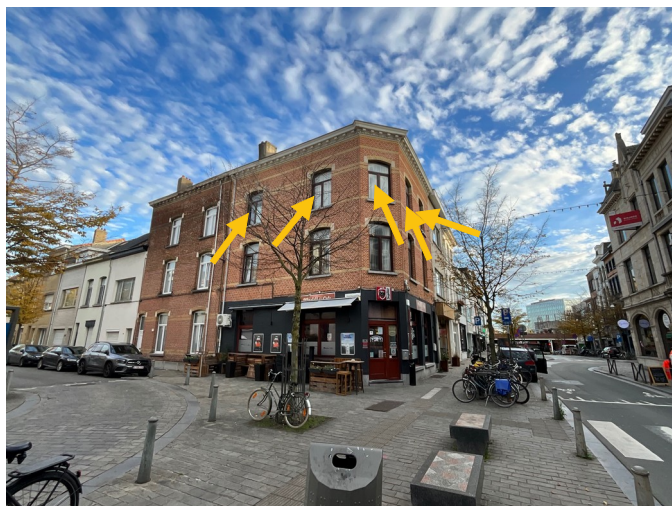
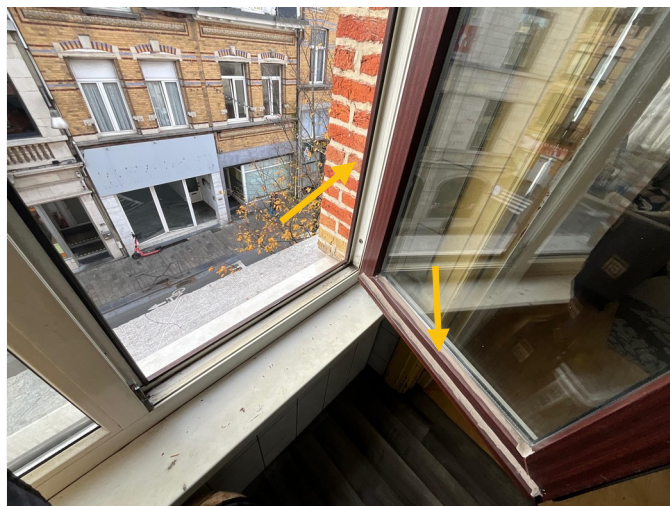
### Fiche 8: Kit niet verdacht (visueel vastgesteld)

| Beschrijving | Notitie | Terug te vinden op plannen |
|---|---|---|
| Fiche 8: Kit niet verdacht (visueel vastgesteld) | De gebruikte siliconen kit is niet asbestverdacht | Plan 1.4: Plan app V2 |

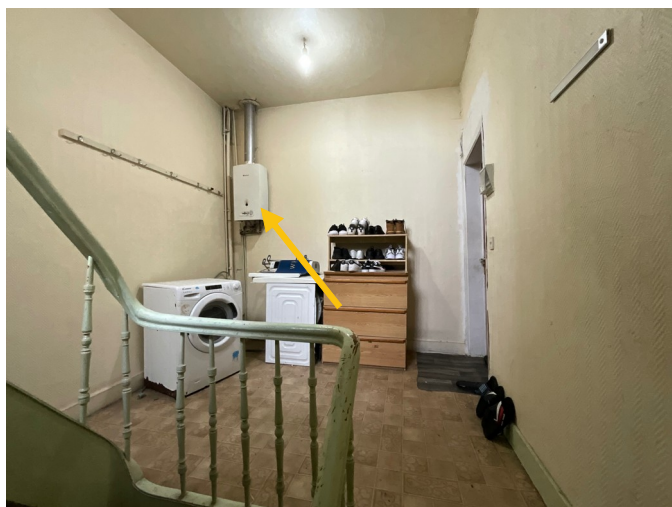
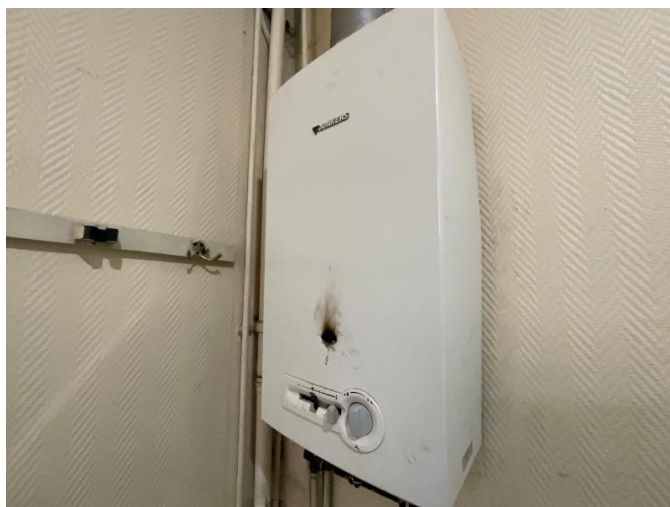
### Fiche 9: Boiler niet verdacht (2013)

| Beschrijving | Notitie | Terug te vinden op plannen |
|---|---|---|
| Fiche 9: Boiler niet verdacht (2013) | FD nummer bevestigt dat de boiler een bouwjaar heeft na 2001. | - |
