Asbestinventarisatetest

De Biezen 14, 2370 Arendonk

Attestnummer : 20221126-000015.000

Uitgegeven op : 26.11.2022

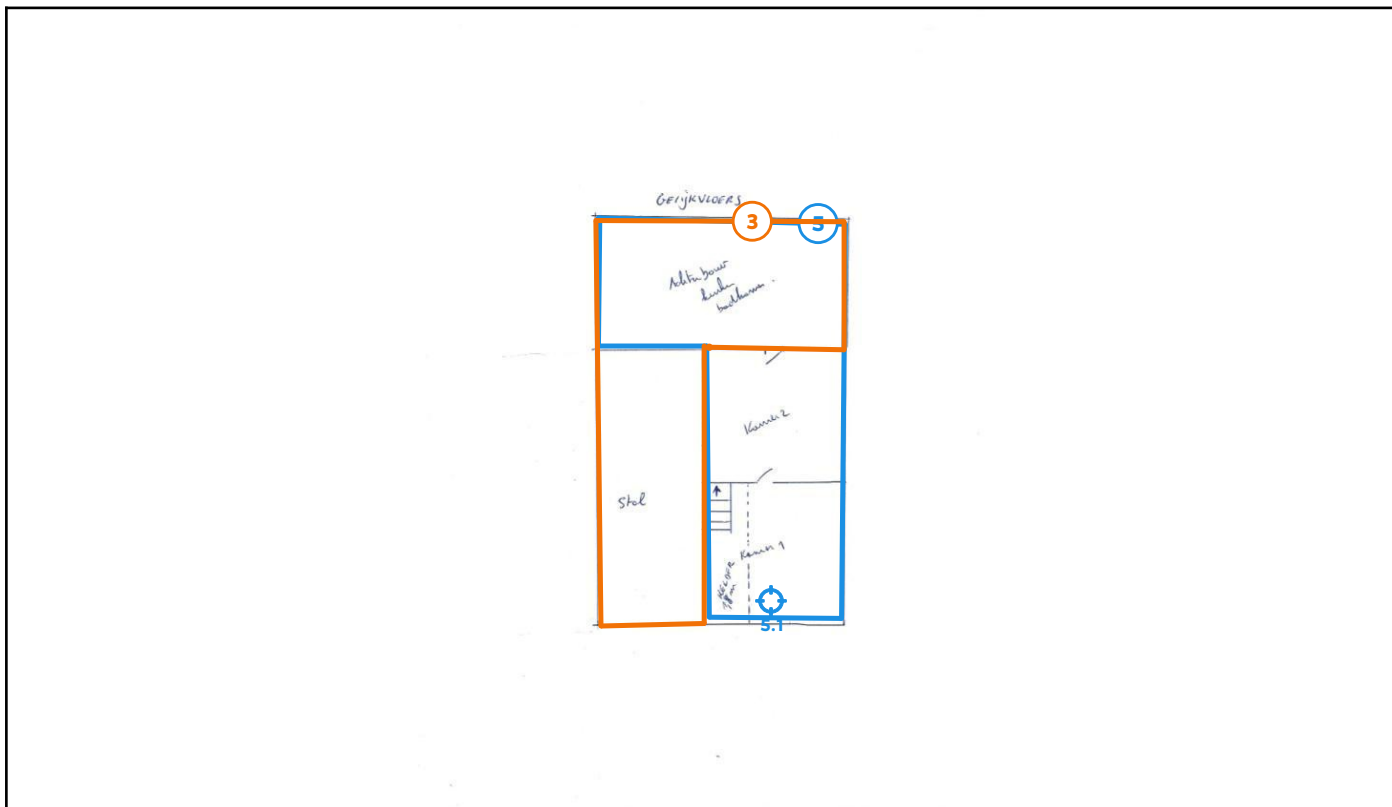
Plan 1.1: gelijkvloers

Beschrijving	Type	Actie
3. golfplaten dak	Asbestmateriaal	Verwijderen
5. pleisterwerk	Geen asbest	-
5.1 Code: 01	Mengmonster	-

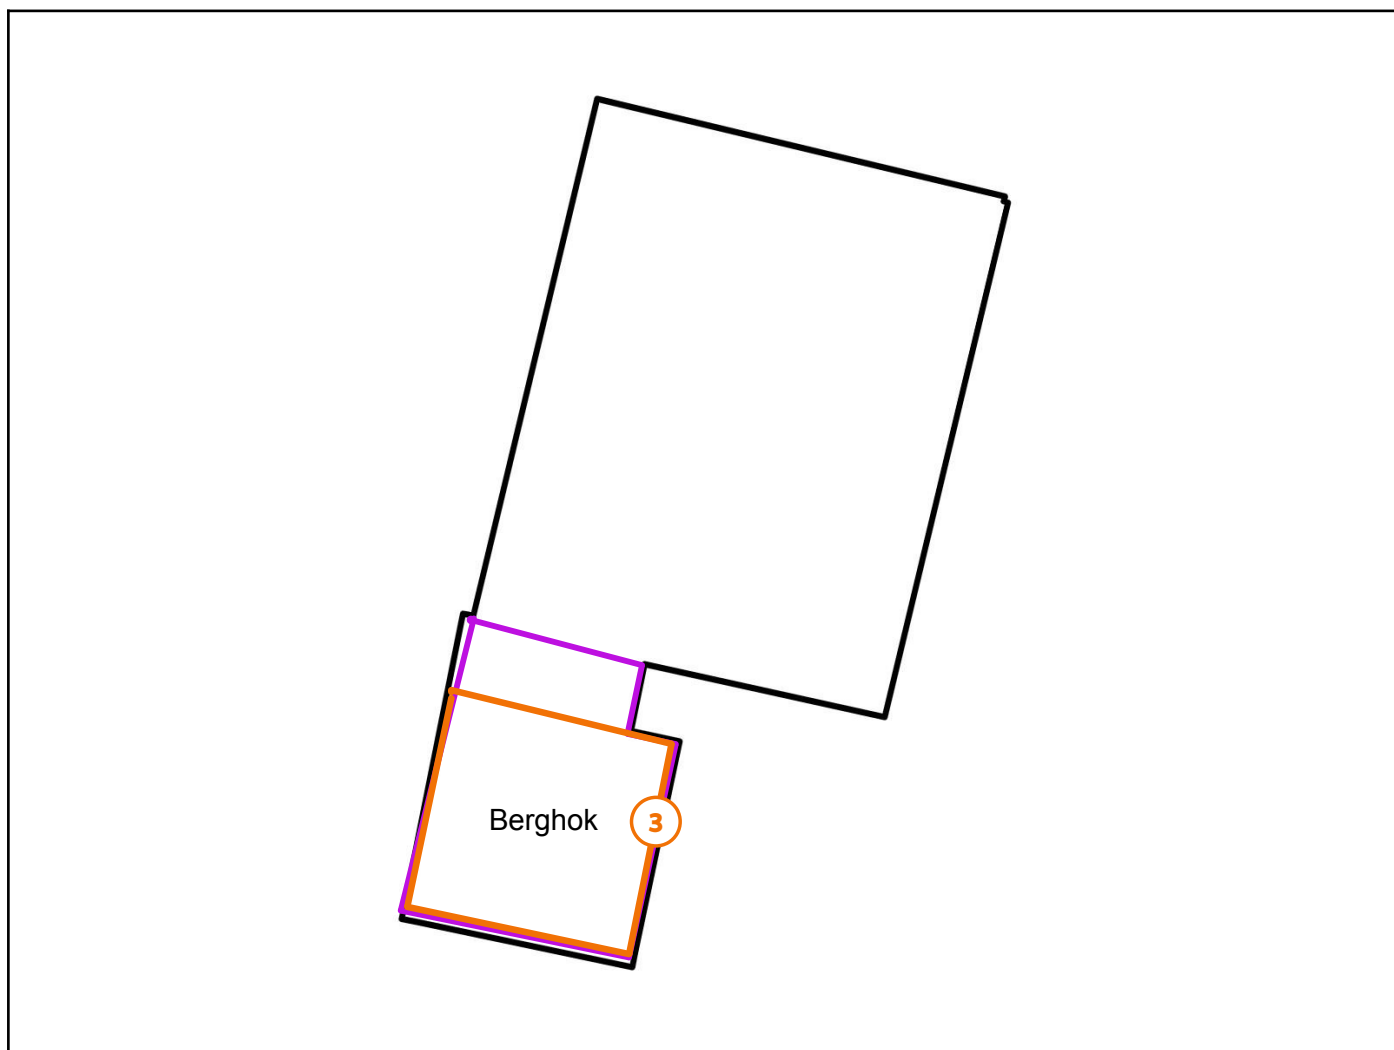
Plan 1.3: Hoofdgebouw plan

Beschrijving	Type	Actie
3. golfplaten dak	Asbestmateriaal	Verwijderen

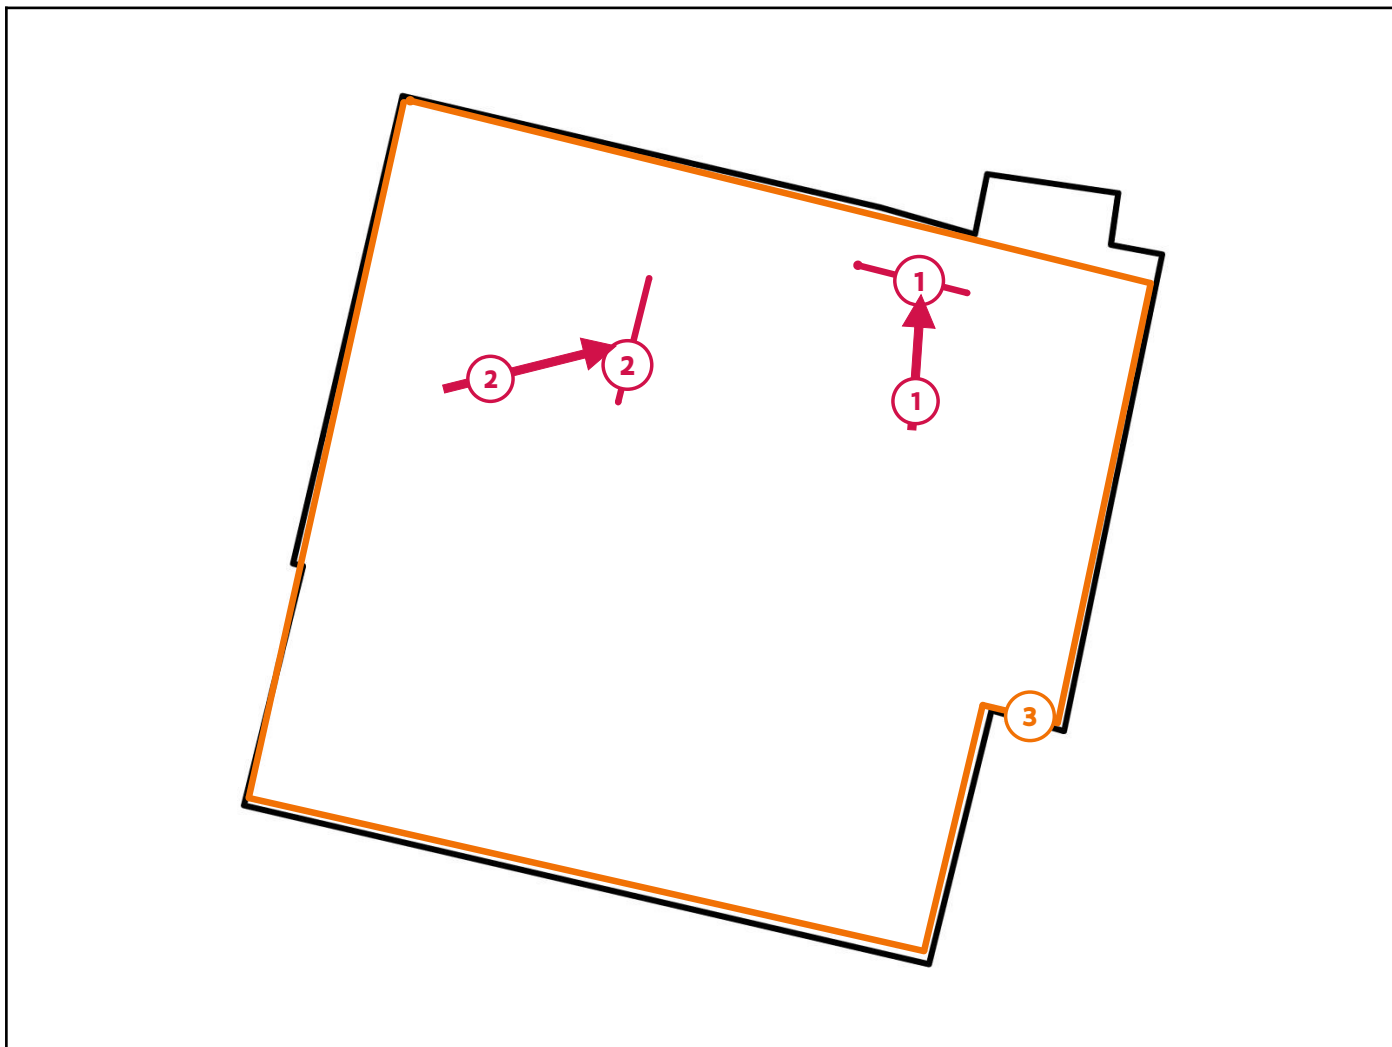
Plan 2.1: vervallen loods

Beschrijving	Type	Actie
1. afval menuiserie platen	Asbestmateriaal	Dringend verwijderen
2. afval golfplaten	Asbestmateriaal	Dringend verwijderen
3. golfplaten dak	Asbestmateriaal	Verwijderen

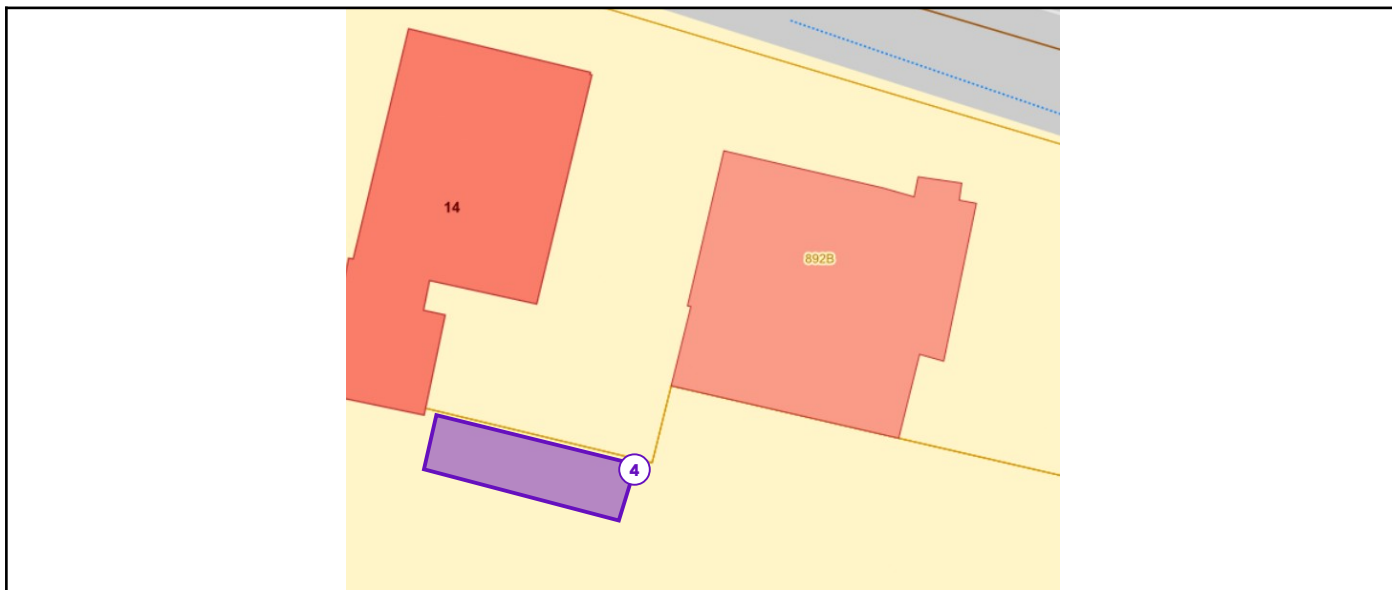
Plan 3.1: Vaststellingen buiten de constructies

Beschrijving	Type	Actie
4. verbrandingsresten menuiserit platen	Puin, steenslag, (water)bodem	-

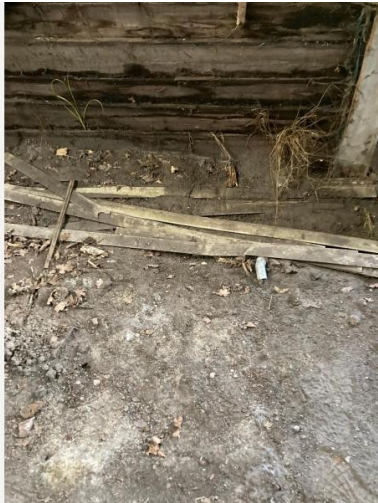
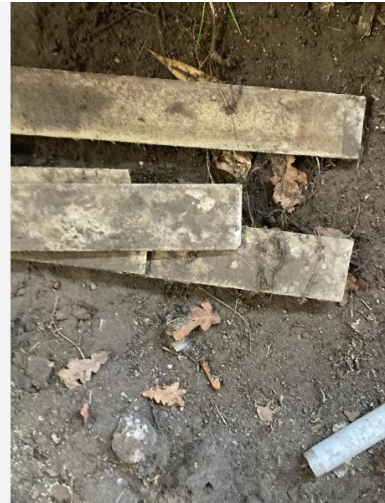
Beschrijving	afval menuiserie platen
Type afvalstof	Betreft stock-voorraad of gedemonteerde asbestmaterialen
Aanwezige resten	Stukken liggen op de grond. Ongeveer een 10 tallen stroken. (zie foto)
Omgeving	Binnen
Primaire drager	Vloer
Asbestmaterialen	<ul style="list-style-type: none">• Plaat, paneel, tablet - Type Menuiserie
Bindmiddel van asbestmateriaal	Cement
Gebondenheid op basis van bindmiddel	Hecht
Hoeveelheid (gewicht - aantal)	<ul style="list-style-type: none">• 1,98 kg - 1 stuk
Totaal gewicht	1,98 kg
Eenvoudig bereikbaar	Ja
Identificatiemethode	Vaststelling zonder monsternamen

Dringend verwijderen

- Verwijder het asbestafval.

- Eenvoudige handelingen: mag via doe-het-zelf of door werknemer(s) met opleidingsattest eenvoudige handelingen de stukken kunnen opgenomen worden, verpakken in een asbestzak of asbestfolie en afvoeren naar het recyclagepark.

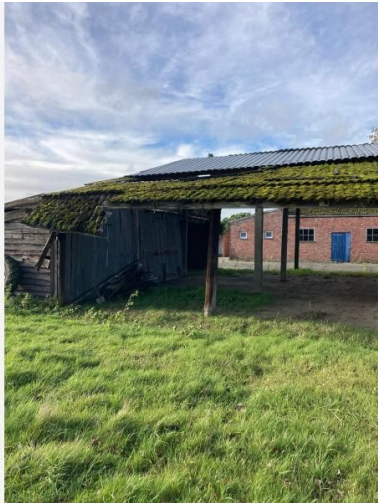
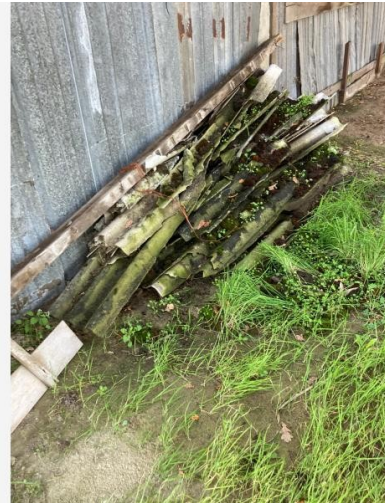
Beschrijving	afval golfplaten
Type afvalstof	Betreft resten (contaminatie) van verwerking of beschadiging
Type resten (contaminatie)	<ul style="list-style-type: none">• Stukken, fragmenten (los, opliggend)
Besmette materialen	<ul style="list-style-type: none">• Geen (er is geen vermenging met ander materiaal)
Bron van de resten	Resten zijn stukken golfplaat die van het dak afgebroeken zijn.
Omgeving	Buiten
Primaire drager	Bodem
Gebondenheid resten	Hecht
Hoeveelheid (gewicht - aantal)	<ul style="list-style-type: none">• 50,00 kg - 1 stuk
Totaal gewicht	50,00 kg
Eenvoudig bereikbaar	Ja
Identificatiemethode	Vaststelling zonder monstername
Opmerking	De afval ligt onder een afdak. Er is dus geen sprake van een afdruiptzone of indringing in de bodem.

Dringend verwijderen

- Verwijder het asbestafval.

- Eenvoudige handelingen: mag via doe-het-zelf of door werknemer(s) met opleidingsattest eenvoudige handelingen
Afvooeren naar een recyclagepark in speciale asbest zakken.

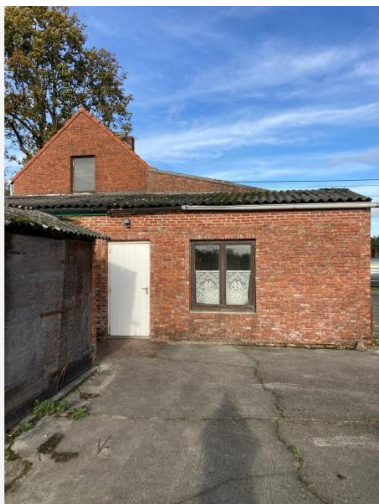
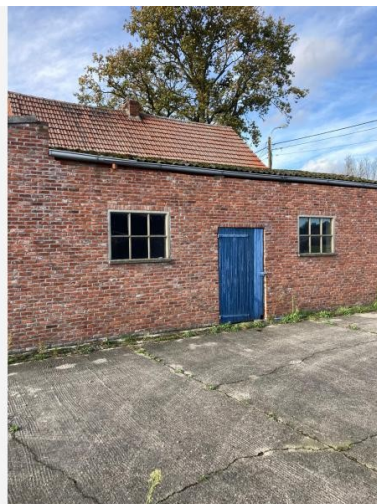
Het asbestmateriaal valt onder de mijlpaal van 2034.

Eindbeoordeling materiaalrisico	Verhoogd materiaalrisico en/of verhoogde kans op vezelvrijgave
---------------------------------	--

Gebondenheid	Categorie 1: hechtgebonden in oorsprong
Asbestsoort (vezeltype)	Alleen chrysotiel
Asbestconcentratie	Laag (< 50%)
Afschermingsgraad van het gehele materiaal	Geheel of deels vrij van de buitenlucht
Toestand van het materiaal	Zwaar beschadigd, zwaar verweerd

Beschrijving	golfplaten dak
Omgeving	Buiten
Primaire drager	Schuin dak
Asbestmateriaal	Dak- en gevelbekleding - Golfplaat
Bindmiddel van asbestmateriaal	Cement
Gebondenheid op basis van bindmiddel	Hecht
Hoeveelheid (oppervlakte - aantal)	• 300,00 m ² - 1 stuk
Totale oppervlakte	300,00 m ²
Eenvoudig bereikbaar	Ja

Verwijderen

- Verwijder dit asbestmateriaal zo snel mogelijk. Volg de toestand goed op.
- Hemelwater dat afspoelt van asbestcement daken of gevels kan asbestdeeltjes bevatten. Gebruik het enkel voor gesloten circuits (bv. spoelen toiletten). Reinig na het vervangen van het dak of de gevel de dakgoten en regenwaterput of -ton om asbesthoudend sediment of slib te verwijderen

- Eenvoudige handelingen: mag via doe-het-zelf of door werknemer(s) met opleidingsattest eenvoudige handelingen
De golfplaten best laten verwijderen door een dakwerker met attest eenvoudige handelingen asbest.

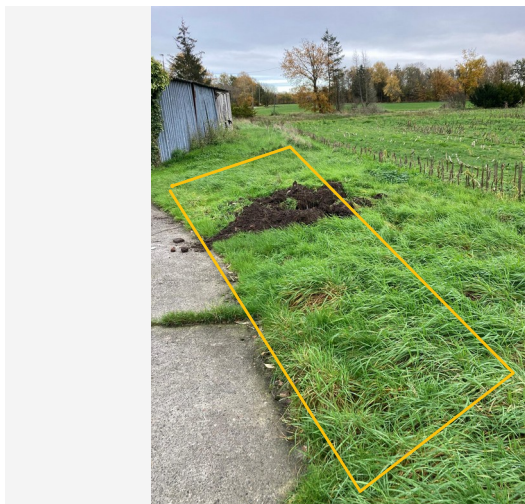
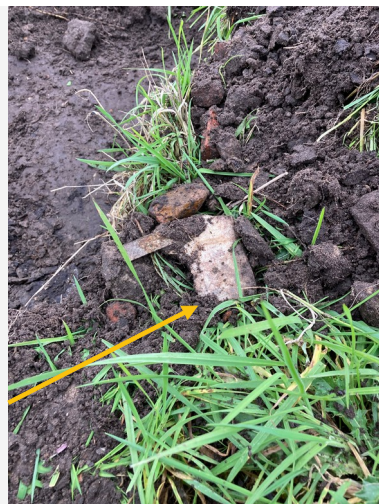
Beschrijving	verbrandingsresten menuiserit platen
--------------	--------------------------------------

Type afvalstof	Betreft resten (contaminatie) van verwerking of beschadiging
Type resten (contaminatie)	<ul style="list-style-type: none"> • Stukken, fragmenten (vermengd in materiaal)
Besmette materialen	<ul style="list-style-type: none"> • Steenslag, puin of grond en stenen
Bron van de resten	Bron van de resten is niet meer aanwezig
Omgeving	Buiten
Primaire drager	Bodem
Gebondenheid resten	Hecht
Hoeveelheid (gewicht - aantal)	<ul style="list-style-type: none"> • 5,00 kg - 1 stuk
Totaal gewicht	5,00 kg
Eenvoudig bereikbaar	Ja
Identificatiemethode	Vaststelling zonder monsternamen
Opmerking	De opdrachtgever meldde mij dat er een verbranding had plaatsgevonden van konijnenkoterijen met menuiserieplaten op de akker net naast de betonnen verharding. Er waren ook nog resten van steenpuin en golfplaten aanwezig in de grond. De opdrachtgever heeft een kleine oppervlakte blootgegraven (zie foto's).

- Vermijd het bewerken of het intensief betreden (belopen, rijden, ...) van de verontreinigde zone. Is dit niet mogelijk vraag dan advies aan een erkend bodemsaneringsdeskundige voor verdere maatregelen.

- Eenvoudige handelingen: mag via doe-het-zelf of door werknemer(s) met opleidingsattest eenvoudige handelingen
De asbesthoudende afval is dusdanig vermengs onder de grond dat deze zou moeten afgegraven worden. Aangeraden wordt om advies in te winnen bij OVAM of bij een erkend bodemsaneringsdeskundige.
