Asbestinventarisatetest

Oude Arendonksebaan 83, 2470 Retie

Attestnummer : 20241017-000392.000

Uitgegeven op : 17.10.2024

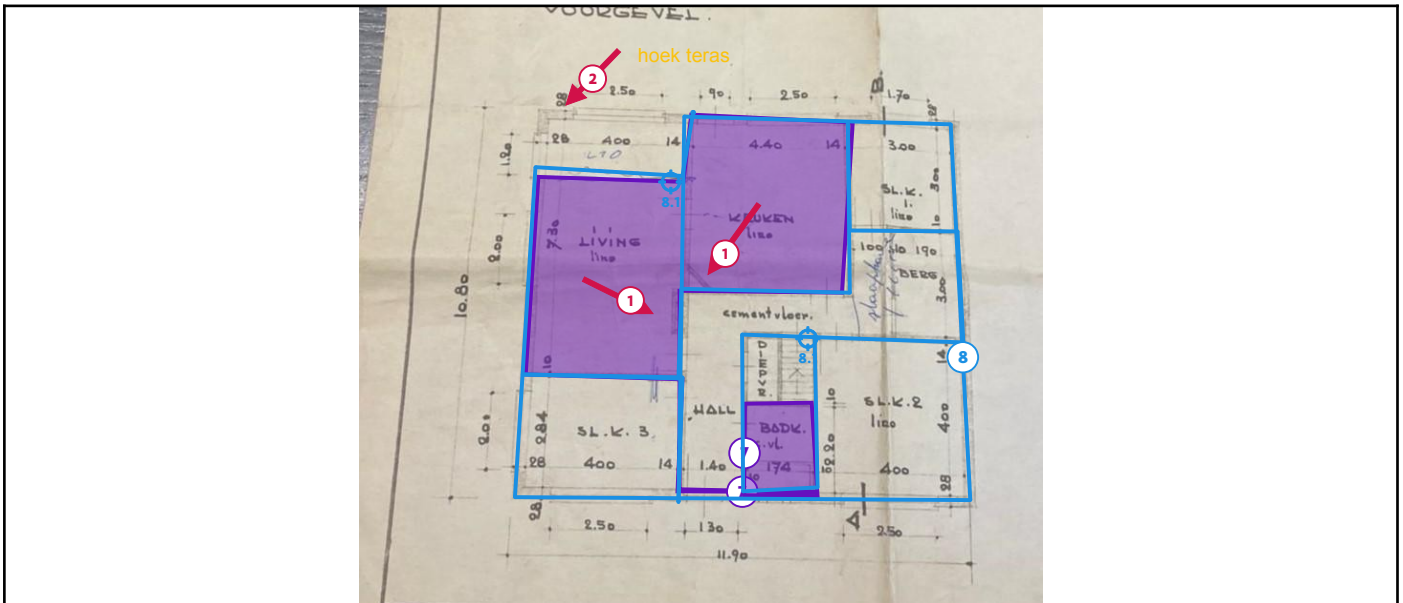
Plan 1.2: gelijkvloers

Beschrijving	Type	Actie
1. kachelkoord	Asbestmateriaal	Dringend verwijderen
2. asbestcementbuis	Asbestmateriaal	Dringend verwijderen
7. tegellijm mogelijks asbesthoudend	Advies	-
8. pleisterwerk	Geen asbest	-
8.1 Code: MM01	Mengmonster	-

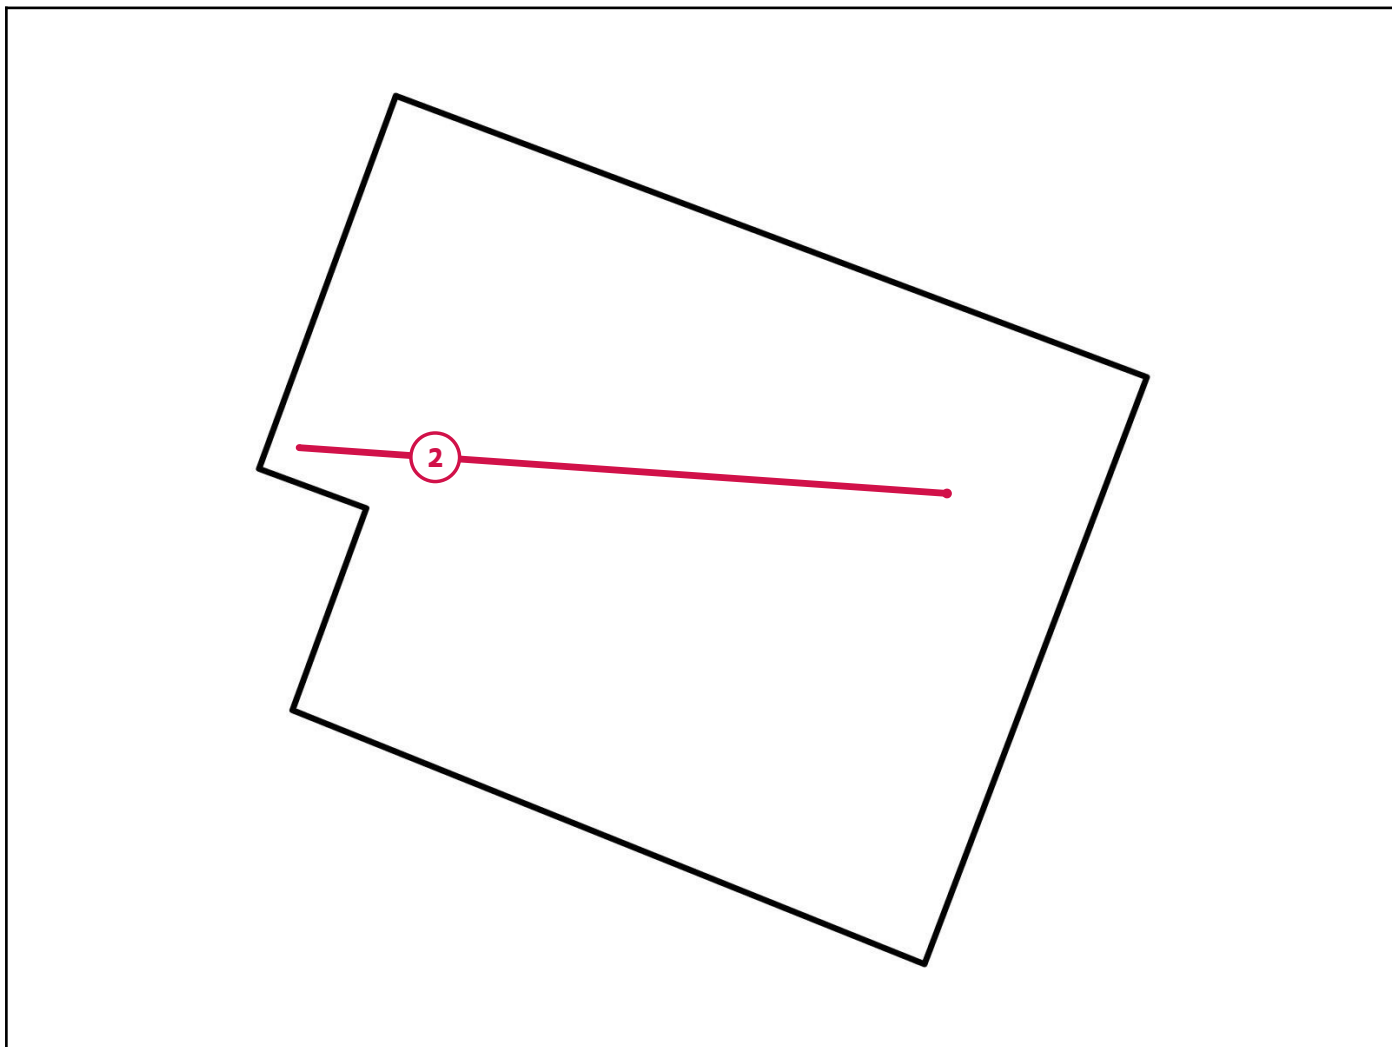
Plan 1.3: Hoofdgebouw zolderplan

Beschrijving	Type	Actie
2. asbestcementbuis	Asbestmateriaal	Dringend verwijderen

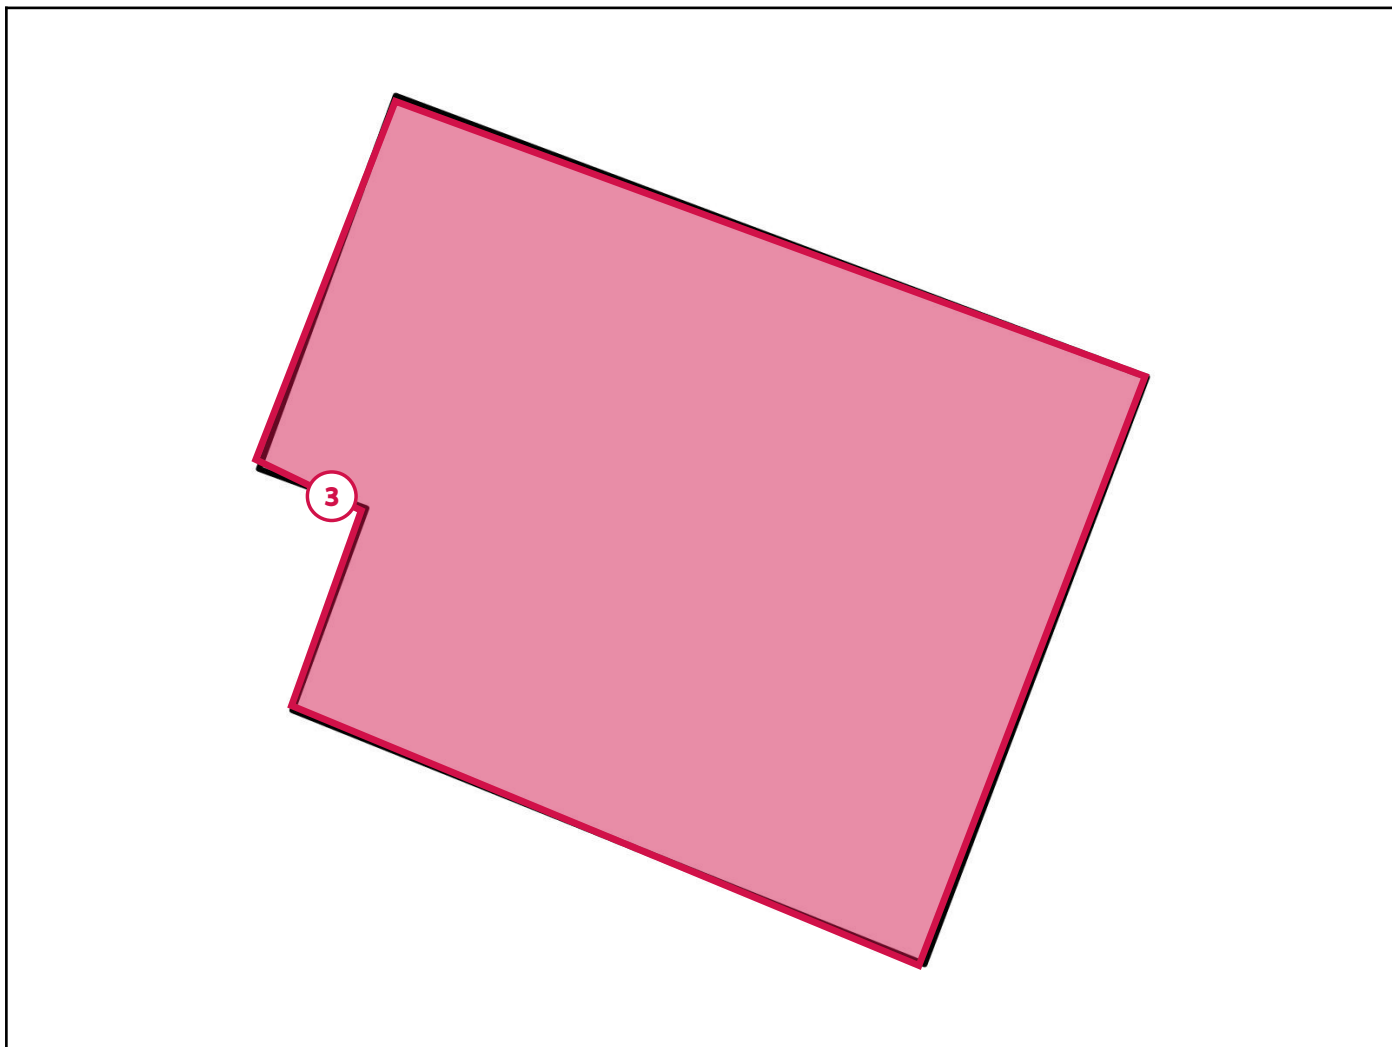
Plan 1.4: Hoofdgebouw dakplan

Beschrijving	Type	Actie
3. onderdak menuiserie	Asbestmateriaal	Dringend verwijderen

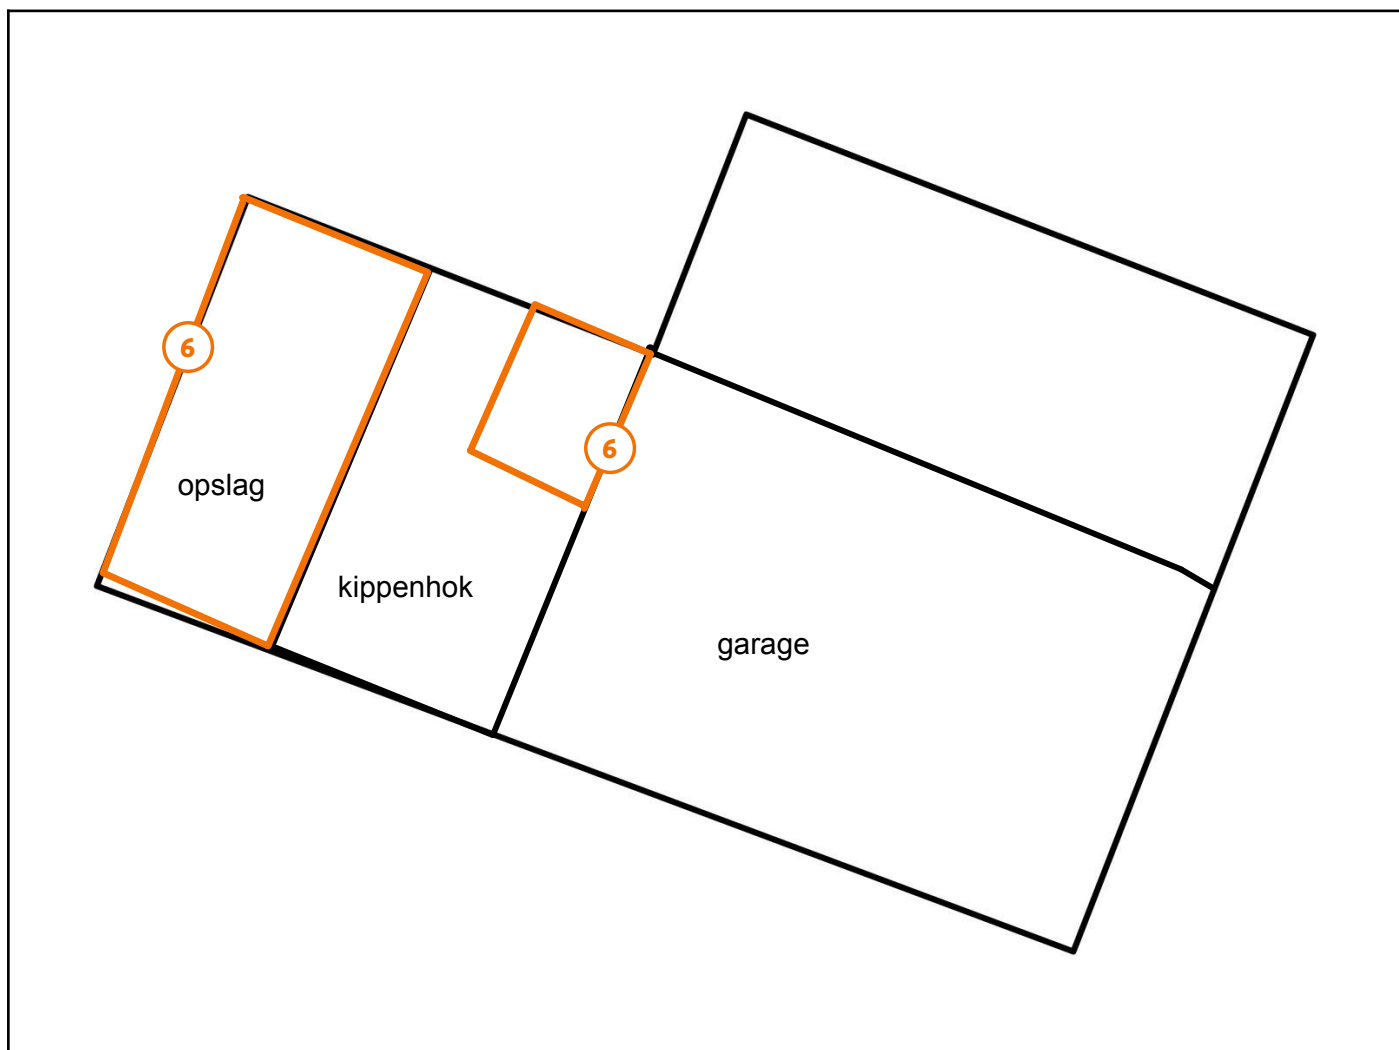
Plan 2.1: garage grondplan

Beschrijving	Type	Actie
6. menuiserie wandbekleding	Asbestmateriaal	Verwijderen

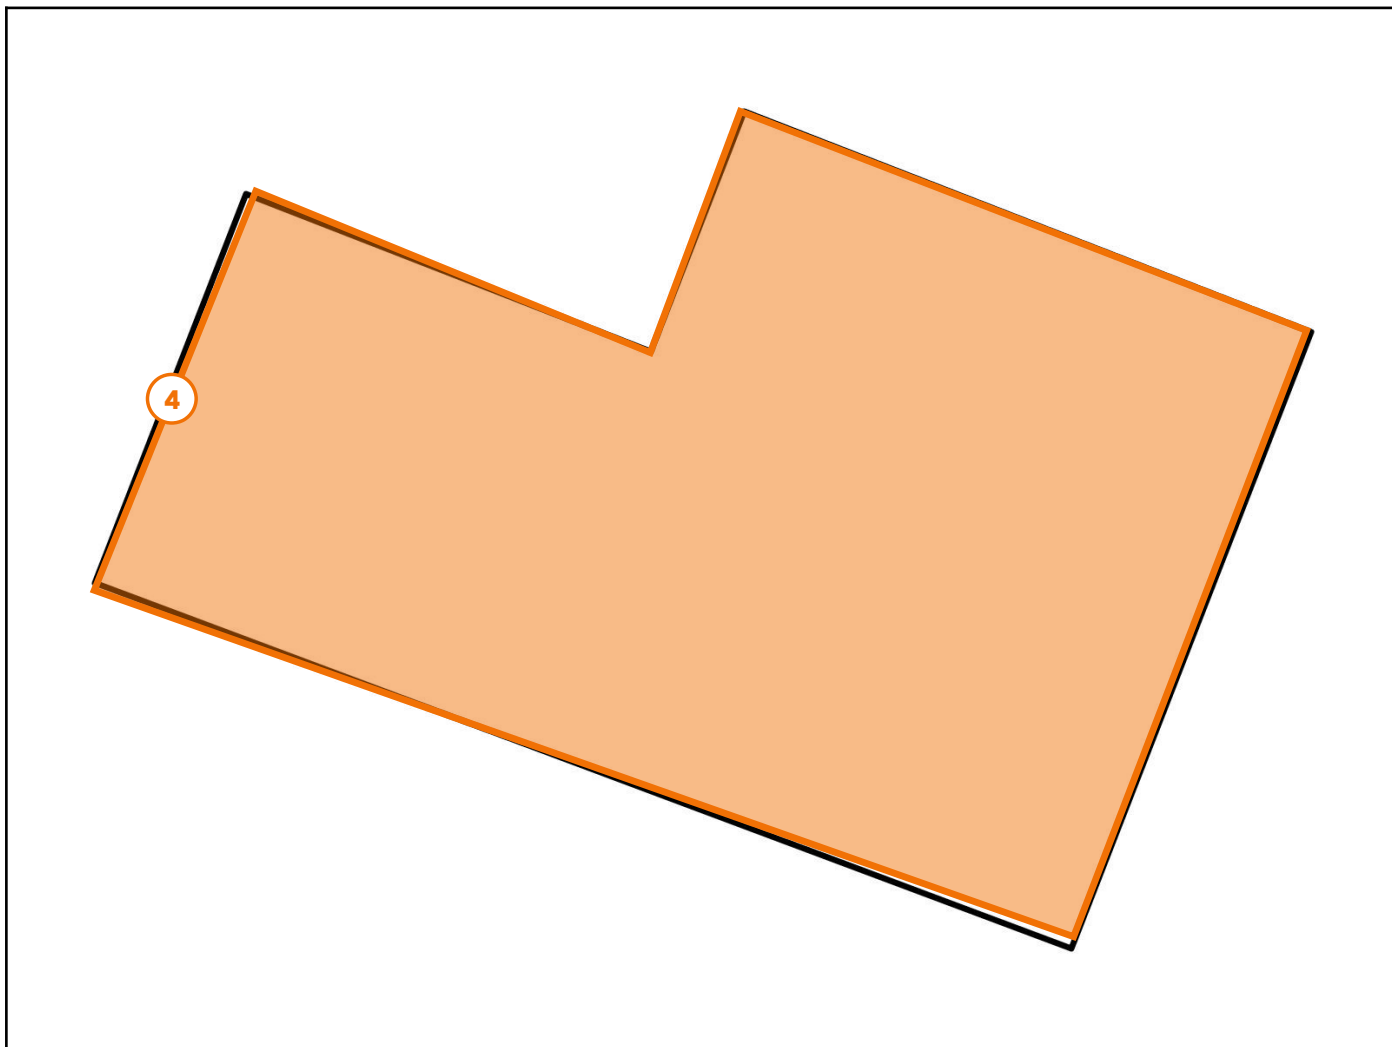
Plan 2.2: garage dakplan

Beschrijving	Type	Actie
4. golfplaten op verschillende daken	Asbestmateriaal	Verwijderen

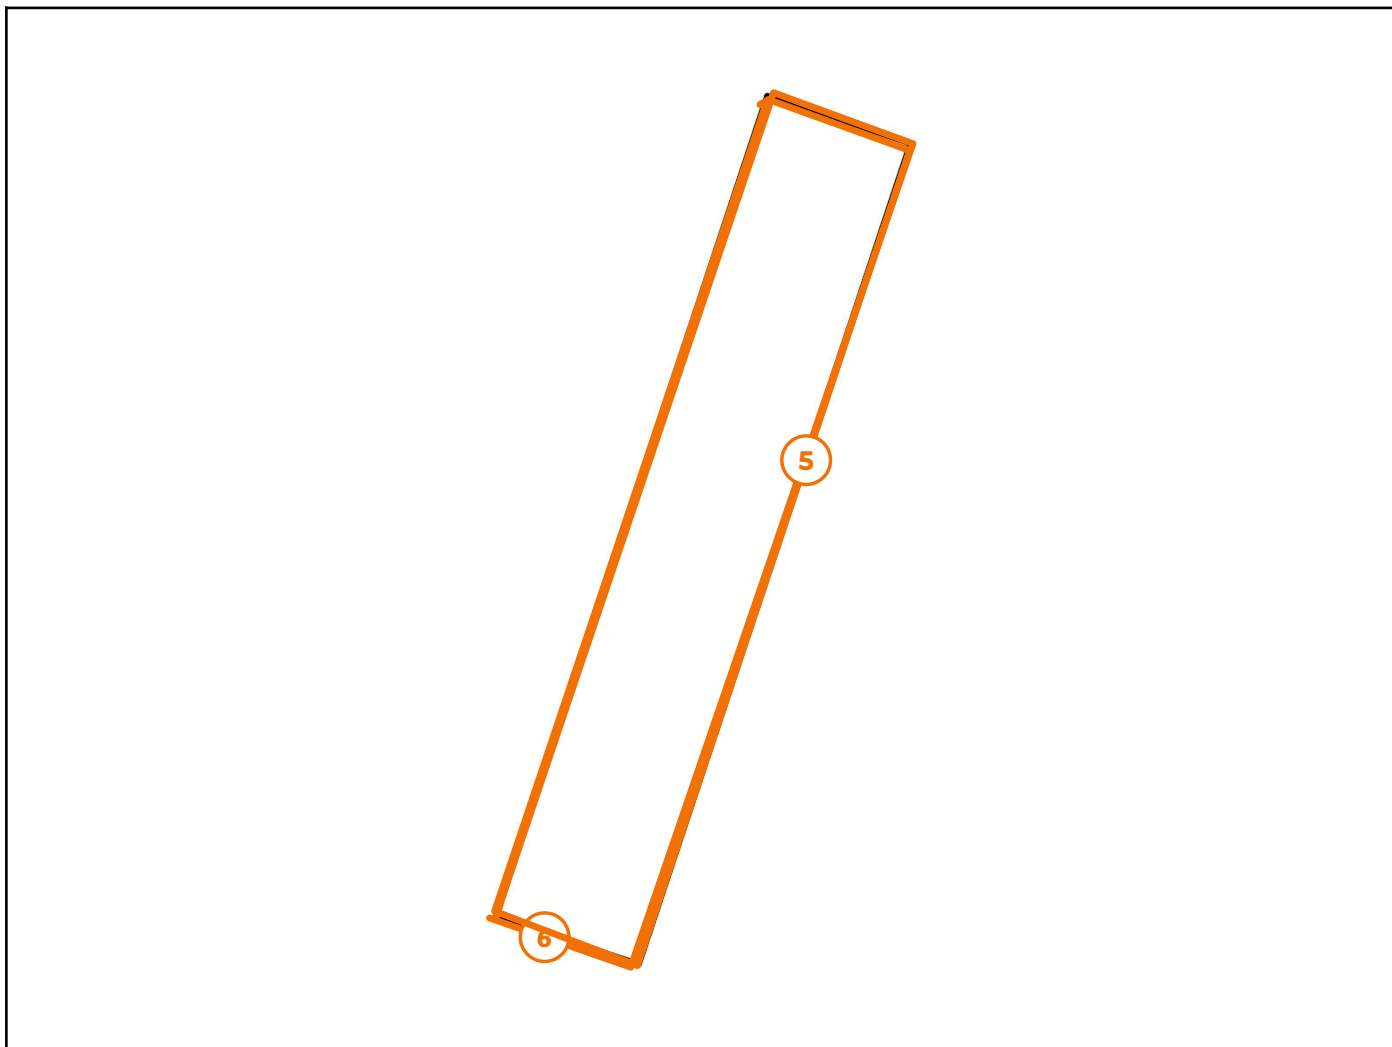
Plan 4.1: duivenhok grondplan

Beschrijving	Type	Actie
5. golfplaten wandbekleding	Asbestmateriaal	Verwijderen
6. menuiserie wandbekleding	Asbestmateriaal	Verwijderen

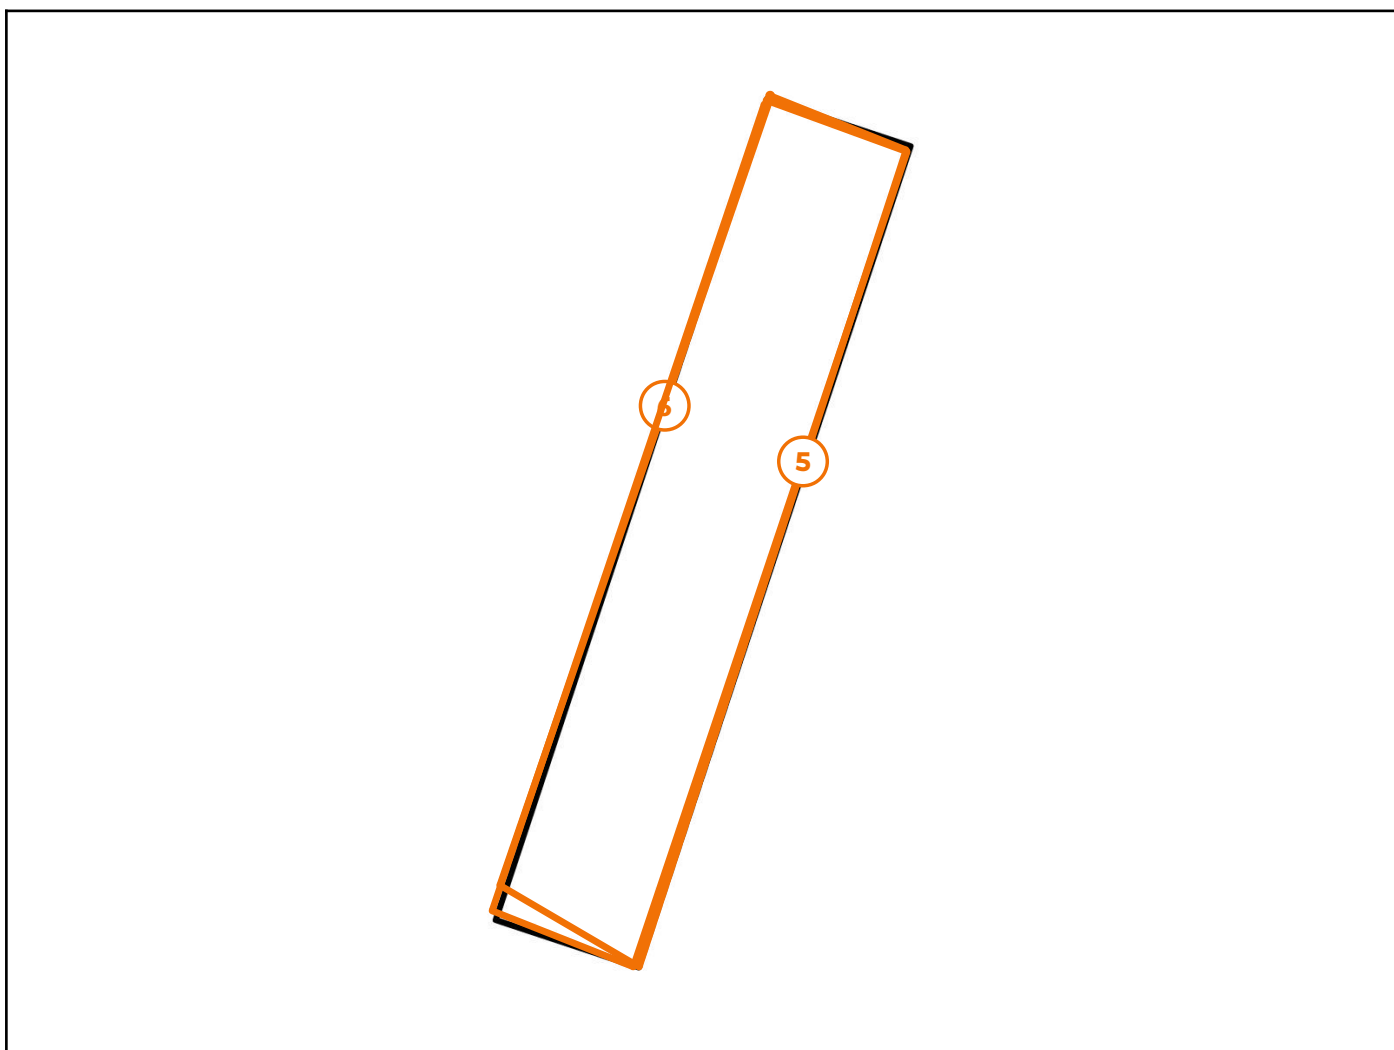
Plan 4.2: duivenhok plan verdiep

Beschrijving	Type	Actie
5. golfplaten wandbekleding	Asbestmateriaal	Verwijderen
6. menuiserie wandbekleding	Asbestmateriaal	Verwijderen

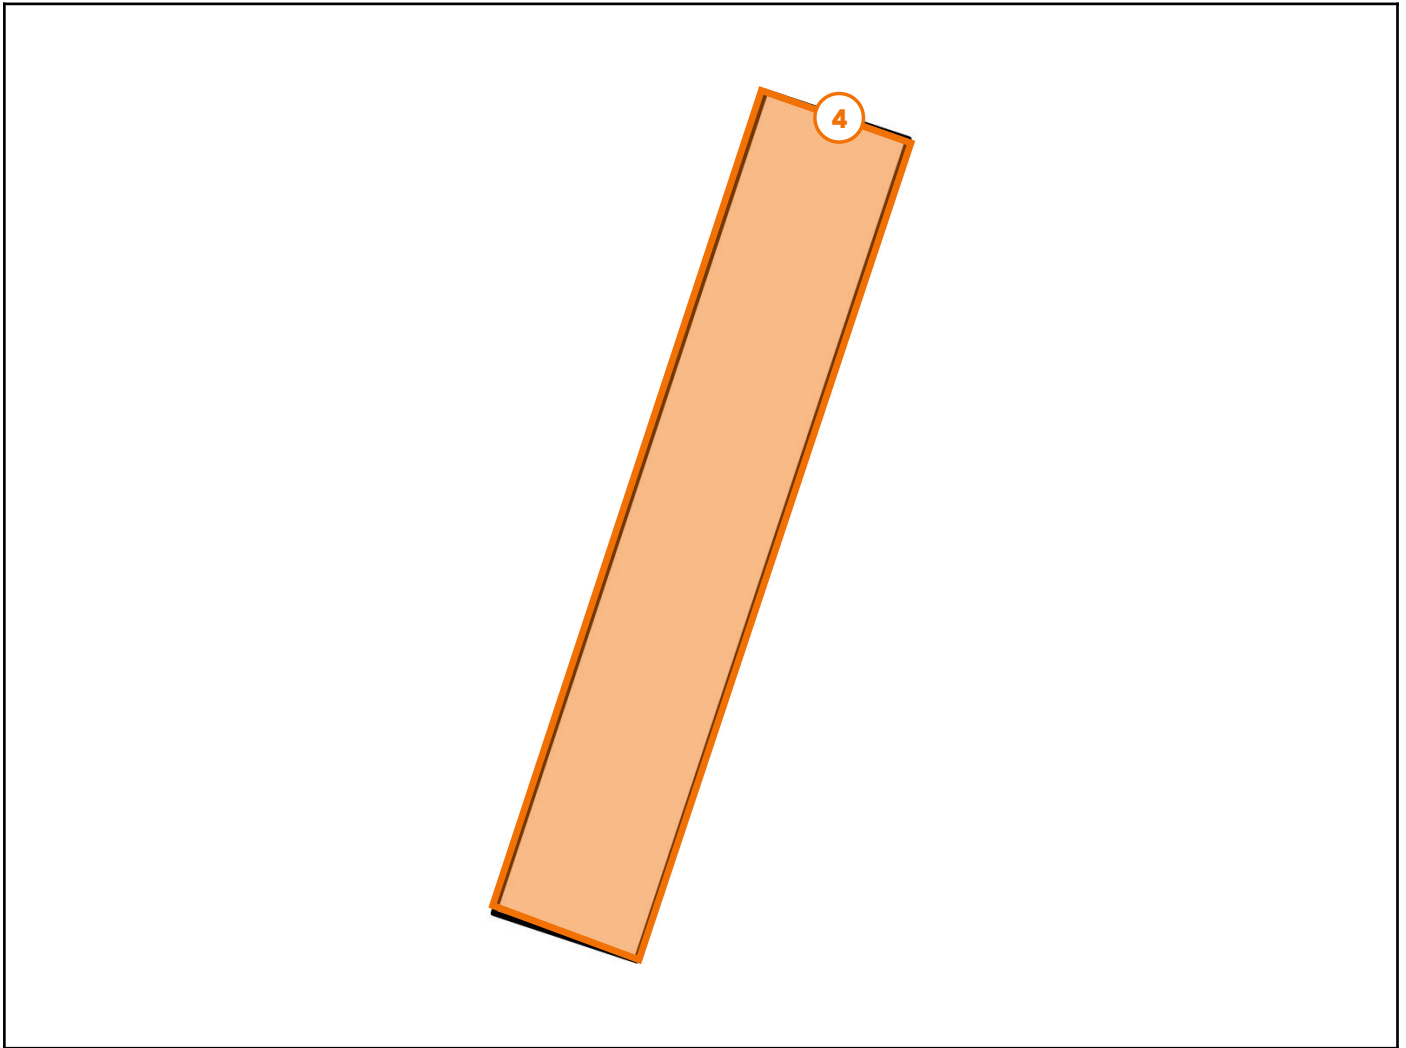
Plan 4.3: duivenhok dakplan

Beschrijving	Type	Actie
4. golfplaten op verschillende daken	Asbestmateriaal	Verwijderen

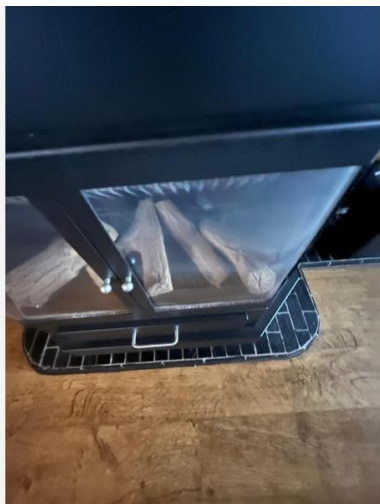
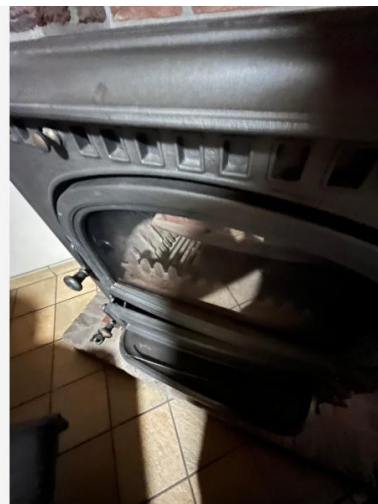
Het asbestmateriaal valt onder de mijlpaal van 2034.

Dringend verwijderen

Eindbeoordeling materiaalrisico	Hoog materiaalrisico en/of hoge kans op vezelvrijgave
---------------------------------	---

Gebondenheid	Categorie 3: niet-hechtgebonden met weinig of geen matrix
Asbestsoort (vezeltype)	Alleen chrysotiel
Asbestconcentratie	Hoog ($\geq 50\%$)
Afschermingsgraad van het gehele materiaal	Geheel of deels (ook) vrij aan binnenluchtstromen
Toestand van het materiaal	Matig beschadigd, matig verweerd

Beschrijving	kachelkoord
Omgeving	Binnen
Primaire drager	HVAC infrastructuur en uitrusting
Asbestmateriaal	Koord, lint, band, strip
Bindmiddel van asbestmateriaal	Weinig of geen bindmiddel (textiel, bevloeking, ...)
Gebondenheid op basis van bindmiddel	Niet-hechtgebonden
Hoeveelheid (lengte - omtrek - aantal)	<ul style="list-style-type: none">• 3,00 m - 2,00 cm - 1 stuk
Totale oppervlakte	0,06 m ²
Eenvoudig bereikbaar	Ja
Bevestigingswijze	<ul style="list-style-type: none">• Geklemd
Identificatiemethode	Vaststelling zonder monsternamen
Destructieve handeling voor identificatie	Nee
Opmerking	De totale hoeveelheid is slechts een inschatting van de werkelijke hoeveelheid.

- Zorg voor een veilig beheer. Vermijd het beschadigen van het asbestmateriaal. Controleer de toestand jaarlijks op wijzigingen.
- Zorg voor een veilig beheer en verwijder dit asbestmateriaal wanneer het bij werken eenvoudig bereikbaar wordt. Controleer de toestand jaarlijks op wijzigingen.
- Verwijder dit asbestmateriaal zo snel mogelijk. Volg de toestand goed op.

- Eenvoudige handelingen: mag via doe-het-zelf of door werknemer(s) met opleidingsattest eenvoudige handelingen
Laat dit touw verwijderen door een aannemer met een attest eenvoudige handelingen.

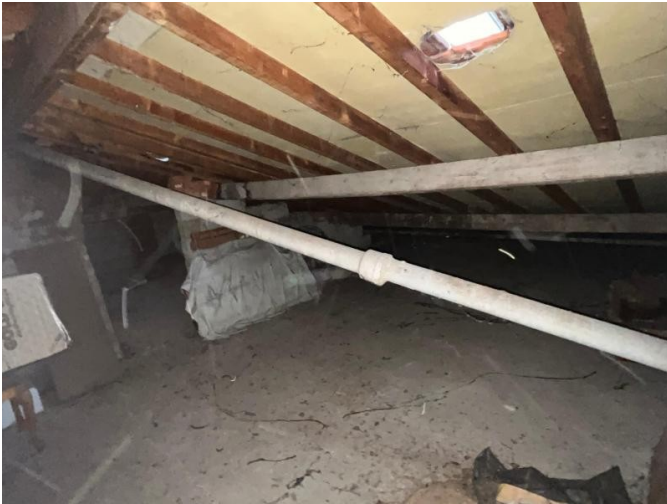
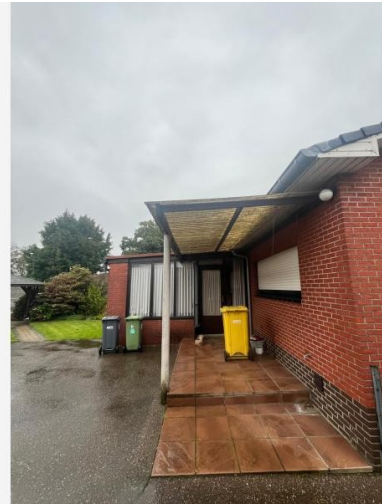
Het asbestmateriaal valt onder de mijlpaal van 2040.

Dringend verwijderen

Eindbeoordeling materiaalrisico	Hoog materiaalrisico en/of hoge kans op vezelvrijgave
---------------------------------	---

Gebondenheid	Categorie 1: hechtgebonden in oorsprong
Asbestsoort (vezeltype)	Crocidoliet aanwezig
Asbestconcentratie	Laag (< 50%)
Afschermingsgraad van het gehele materiaal	Geheel of deels (ook) vrij aan binnenluchtstromen
Toestand van het materiaal	Matig beschadigd, matig verweerd

Beschrijving	asbestcementbuis
Omgeving	Binnen
Primaire drager	Afboording, omheining...
Asbestmateriaal	Buis, koker, leiding, pijp, doorvoer
Bindmiddel van asbestmateriaal	Cement
Gebondenheid op basis van bindmiddel	Hecht
Hoeveelheid (lengte - omtrek - dikte - aantal)	<ul style="list-style-type: none">• 8,00 m - 30,00 cm - 1,00 cm - 1 stuk
Totaal volume	0,024 m ³
Eenvoudig bereikbaar	Ja
Bevestigingswijze	<ul style="list-style-type: none">• Geklemd• Verlijmd, ingegoten, versmeerd
Identificatiemethode	Vaststelling zonder monsternamen
Destructieve handeling voor identificatie	Nee
Opmerking	De asbestcementbuis op de zolder die dienst doet als verluchting. De asbestcementbuis die dienst doet als terrasondersteuning.

- Zorg voor een veilig beheer. Vermijd het beschadigen van het asbestmateriaal. Controleer de toestand jaarlijks op wijzigingen.
- Zorg voor een veilig beheer en verwijder dit asbestmateriaal wanneer het bij werken eenvoudig bereikbaar wordt. Controleer de toestand jaarlijks op wijzigingen.
- Verwijder dit asbestmateriaal zo snel mogelijk. Volg de toestand goed op.

- Eenvoudige handelingen: mag via doe-het-zelf of door werknemer(s) met opleidingsattest eenvoudige handelingen
Indien men de asbestcementbuize kan verwijderen zonder ze verder te beschadigen of te breken mag men dit zelf doen. Echter is het gezien de oppervlakte en delicaatheid aan te raden om deze te laten verwijderen door een aannemer met een attest eenvoudige handelingen. Verwijder het asbestafval naar een erkende stortplaats in uw buurt.

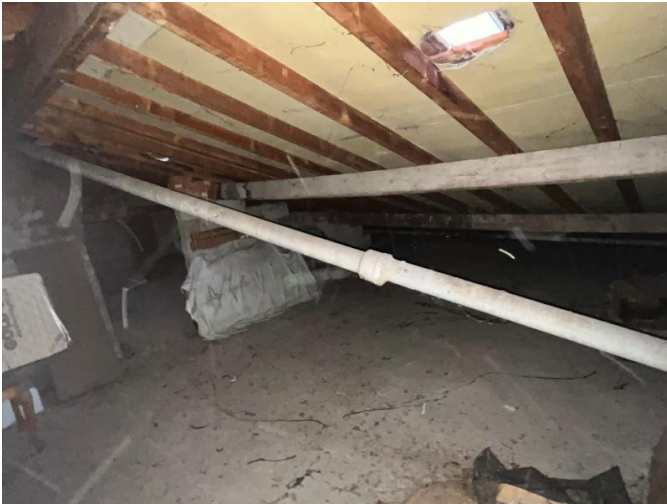
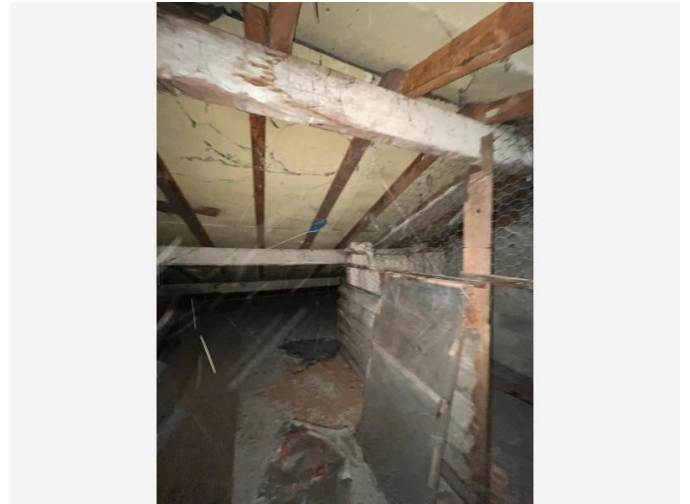
Het asbestmateriaal valt onder de mijlpaal van 2040.

Dringend verwijderen

Eindbeoordeling materiaalrisico	Hoog materiaalrisico en/of hoge kans op vezelvrijgave
---------------------------------	---

Gebondenheid	Categorie 1: hechtgebonden in oorsprong
Asbestsoort (vezeltype)	Crocidoliet aanwezig
Asbestconcentratie	Laag (< 50%)
Afschermingsgraad van het gehele materiaal	Geheel of deels (ook) vrij aan de binnenlucht
Toestand van het materiaal	Matig beschadigd, matig verweerd

Beschrijving	onderdak menuiserie
Omgeving	Binnen
Primaire drager	Schuin dak
Asbestmateriaal	Plaat, paneel, tablet - Type Menuiserie
Bindmiddel van asbestmateriaal	Cement
Gebondenheid op basis van bindmiddel	Hecht
Hoeveelheid (oppervlakte - dikte - aantal)	<ul style="list-style-type: none">• 180,00 m² - 0,80 cm - 1 stuk
Totaal volume	1,44 m ³
Eenvoudig bereikbaar	Ja
Bevestigingswijze	<ul style="list-style-type: none">• Geschroefd• Genageld, geniet• Onbekend
Identificatiemethode	Vaststelling zonder monsternamen
Destructieve handeling voor identificatie	Nee
Opmerking	De totale hoeveelheid is slechts een inschatting van de werkelijke hoeveelheid. Deze kan afwijken.

- Zorg voor een veilig beheer. Vermijd het beschadigen van het asbestmateriaal. Controleer de toestand jaarlijks op wijzigingen.
- Sluit de ruimte luchtdicht af en vermijd het betreden van de ruimte.
- Zorg voor een veilig beheer en verwijder dit asbestmateriaal wanneer het bij werken eenvoudig bereikbaar wordt. Controleer de toestand jaarlijks op wijzigingen.
- Verwijder dit asbestmateriaal zo snel mogelijk. Volg de toestand goed op.

- Eenvoudige handelingen: mag via doe-het-zelf of door werknemer(s) met opleidingsattest eenvoudige handelingen
Indien genageld of geschroefd kan men de platen verwijderen zonder ze te breken.

Echter is het gezien de grote oppervlakte aan te raden deze te laten verwijderen door een dakwerker of aannemer met een attest eenvoudige handelingen.

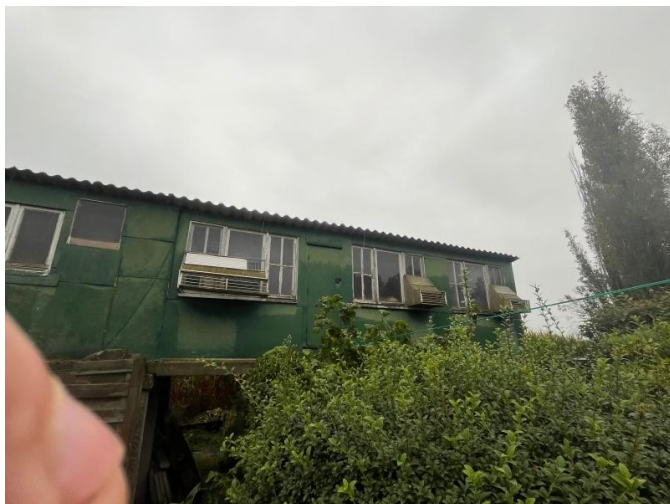
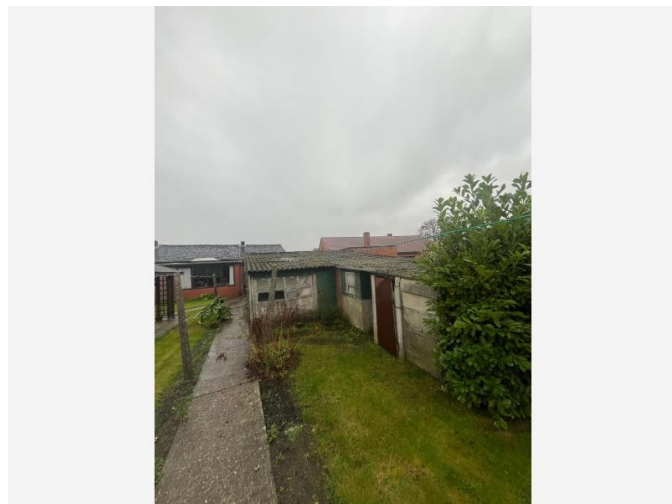
Het asbestmateriaal valt onder de mijlpaal van 2034.

Verwijderen

Eindbeoordeling materiaalrisico	Verhoogd materiaalrisico en/of verhoogde kans op vezelvrijgave
---------------------------------	--

Gebondenheid	Categorie 1: hechtgebonden in oorsprong
Asbestsoort (vezeltype)	Crocidoliet aanwezig
Asbestconcentratie	Laag (< 50%)
Afschermingsgraad van het gehele materiaal	Geheel of deels vrij aan de buitenlucht
Toestand van het materiaal	Matig beschadigd, matig verweerd

Beschrijving	golfplaten op verschillende daken
Omgeving	Buiten
Primaire drager	Schuin dak
Asbestmateriaal	Dak- en gevelbekleding - Golfplaat
Bindmiddel van asbestmateriaal	Cement
Gebondenheid op basis van bindmiddel	Hecht
Hoeveelheid (oppervlakte - aantal)	<ul style="list-style-type: none">• 150,00 m² - 1 stuk
Totale oppervlakte	150,00 m ²
Eenvoudig bereikbaar	Ja
Bevestigingswijze	<ul style="list-style-type: none">• Verlijmd, ingegoten, versmeerd• Geschroefd• Genageld, geniet
Identificatiemethode	Vaststelling zonder monsternamen
Destructieve handeling voor identificatie	Nee
Opmerking	<p>De totale hoeveelheid is slechts een inschatting van de werkelijke hoeveelheid.</p> <p>De golfplaten liggen op het dak van de garage en aanpalende overkapping alsook op het dak van de duiventil.</p> <p>Deze worden ook nog gebruikt als wandbekleding</p>

- Zorg voor een veilig beheer. Vermijd het beschadigen van het asbestmateriaal. Controleer de toestand jaarlijks op wijzigingen.
- Zorg voor een veilig beheer en verwijder dit asbestmateriaal wanneer het bij werken eenvoudig bereikbaar wordt. Controleer de toestand jaarlijks op wijzigingen.
- Verwijder dit asbestmateriaal zo snel mogelijk. Volg de toestand goed op.

- Eenvoudige handelingen: mag via doe-het-zelf of door werknemer(s) met opleidingsattest eenvoudige handelingen
Indien men de golfplaten kan verwijderen zonder ze verder te beschadigen mag men dit zelf doen. Echter is het gezien de oppervlakte aan te raden om deze te laten verwijderen door een aannemer met een attest eenvoudige handelingen. Verwijder het asbestafval naar een erkende stortplaats in uw buurt.

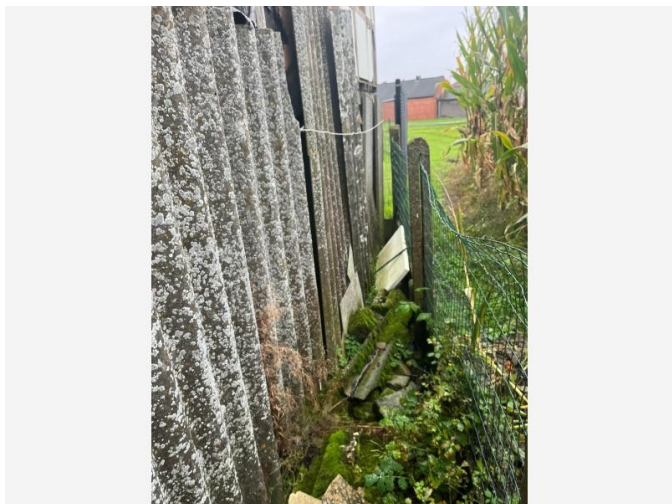
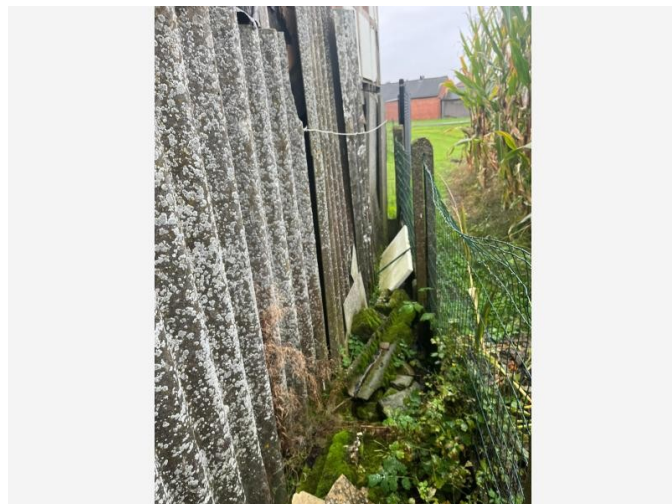
Het asbestmateriaal valt onder de mijlpaal van 2034.

Verwijderen

Eindbeoordeling materiaalrisico	Verhoogd materiaalrisico en/of verhoogde kans op vezelvrijgave
---------------------------------	--

Gebondenheid	Categorie 1: hechtgebonden in oorsprong
Asbestsoort (vezeltype)	Crocidoliet aanwezig
Asbestconcentratie	Laag (< 50%)
Afschermingsgraad van het gehele materiaal	Geheel of deels vrij aan de buitenlucht
Toestand van het materiaal	Matig beschadigd, matig verweerd

Beschrijving	golfplaten wandbekleding
Omgeving	Buiten
Primaire drager	Wand buitenschil
Asbestmateriaal	Dak- en gevelbekleding - Plaat
Bindmiddel van asbestmateriaal	Cement
Gebondenheid op basis van bindmiddel	Hecht
Hoeveelheid (oppervlakte - dikte - aantal)	<ul style="list-style-type: none">• 50,00 m² - 1,00 cm - 1 stuk
Totaal volume	0,50 m ³
Eenvoudig bereikbaar	Ja
Bevestigingswijze	<ul style="list-style-type: none">• Geschroefd• Genageld, geniet
Identificatiemethode	Vaststelling zonder monsternamen
Destructieve handeling voor identificatie	Nee
Opmerking	<p>De totale hoeveelheid is slechts een inschatting van de werkelijke hoeveelheid.</p> <p>De golfplaten liggen op het dak van de garage en aanpalende overkapping alsook op het dak van de duiventil.</p> <p>Deze worden ook nog gebruikt als wandbekleding</p> <p>zie fotoreportage "asbestcement platen".</p>

- Zorg voor een veilig beheer. Vermijd het beschadigen van het asbestmateriaal. Controleer de toestand jaarlijks op wijzigingen.
- Zorg voor een veilig beheer en verwijder dit asbestmateriaal wanneer het bij werken eenvoudig bereikbaar wordt. Controleer de toestand jaarlijks op wijzigingen.
- Verwijder dit asbestmateriaal zo snel mogelijk. Volg de toestand goed op.

- Eenvoudige handelingen: mag via doe-het-zelf of door werknemer(s) met opleidingsattest eenvoudige handelingen
Indien men de golfplaten kan verwijderen zonder ze verder te beschadigen mag men dit zelf doen. Echter is het gezien de oppervlakte aan te raden om deze te laten verwijderen door een aannemer met een attest eenvoudige handelingen. Verwijder het asbestafval naar een erkende stortplaats in uw buurt.

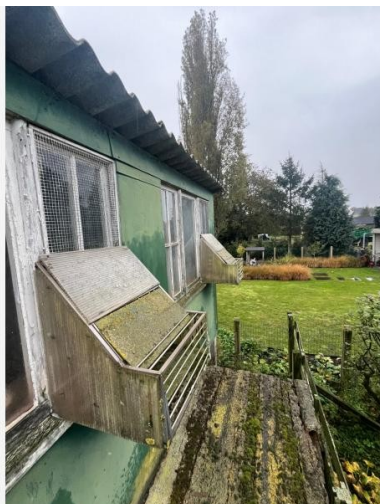
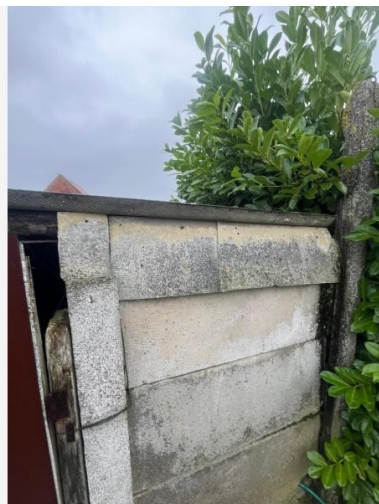
Het asbestmateriaal valt onder de mijlpaal van 2034.

Verwijderen

Eindbeoordeling materiaalrisico	Verhoogd materiaalrisico en/of verhoogde kans op vezelvrijgave
---------------------------------	--

Gebondenheid	Categorie 1: hechtgebonden in oorsprong
Asbestsoort (vezeltype)	Crocidoliet aanwezig
Asbestconcentratie	Laag (< 50%)
Afschermingsgraad van het gehele materiaal	Geheel of deels vrij aan de buitenlucht
Toestand van het materiaal	Matig beschadigd, matig verweerd

Beschrijving	menuiserite wandbekleding
Omgeving	Buiten
Primaire drager	Wand buitenschil
Asbestmateriaal	Dak- en gevelbekleding - Plaat
Bindmiddel van asbestmateriaal	Cement
Gebondenheid op basis van bindmiddel	Hecht
Hoeveelheid (oppervlakte - dikte - aantal)	<ul style="list-style-type: none">• 80,00 m² - 0,80 cm - 1 stuk
Totaal volume	0,64 m ³
Eenvoudig bereikbaar	Ja
Bevestigingswijze	<ul style="list-style-type: none">• Geschroefd• Genageld, geniet
Identificatiemethode	Vaststelling zonder monsternamen
Destructieve handeling voor identificatie	Nee
Opmerking	De totale hoeveelheid is slechts een inschatting van de werkelijke hoeveelheid. Deze kan afwijken.

- Zorg voor een veilig beheer. Vermijd het beschadigen van het asbestmateriaal. Controleer de toestand jaarlijks op wijzigingen.
- Zorg voor een veilig beheer en verwijder dit asbestmateriaal wanneer het bij werken eenvoudig bereikbaar wordt. Controleer de toestand jaarlijks op wijzigingen.
- Verwijder dit asbestmateriaal zo snel mogelijk. Volg de toestand goed op.

- Eenvoudige handelingen: mag via doe-het-zelf of door werknemer(s) met opleidingsattest eenvoudige handelingen
Indien genageld of geschroefd kan men de platen verwijderen zonder ze te breken.
Echter is het gezien de grote oppervlakte aan te raden deze te laten verwijderen door een dakwerker of aannemer met een attest eenvoudige handelingen.

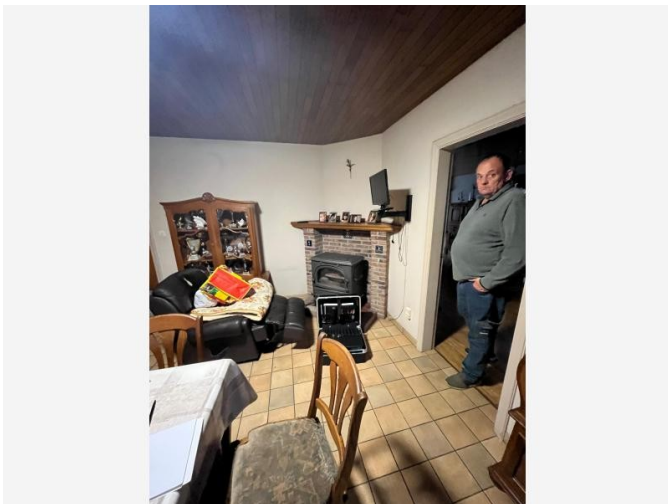
Vrije foto

De lijm achter de keramische tegels op de vloeren en wanden kan mogelijk asbesthoudend zijn maar valt buiten de inspanningsverplichting zoals beschreven in het inspectieprotocol.

Identificatiemethode	Redelijk vermoeden
Primaire drager	Vloer
(Asbest)materiaal	Prefab - afwerking - Tegel
Bindmiddel	Cement
Gebondenheid bindmiddel	Hecht

Indien men deze wil verwijderen is beikomende staalname aangeraden.

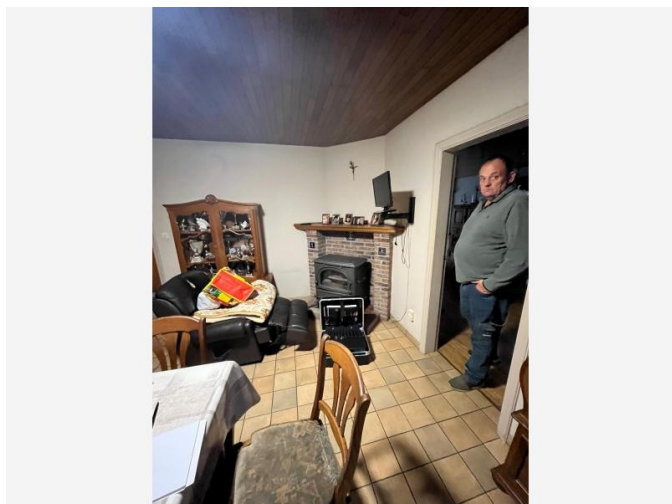
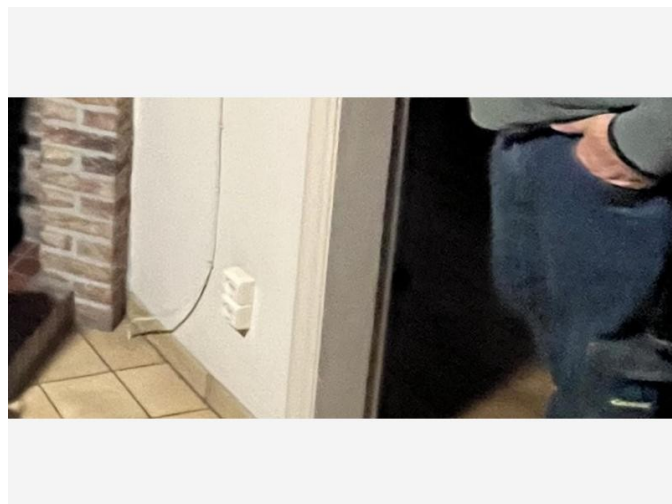
Fiche 8: pleisterwerk

Geen asbest

#	Type	Referentie	Resultaat
8.1	Mengmonster	MM01	Geen asbest

Beschrijving	pleisterwerk
Omgeving	Binnen
Primaire drager	Binnenwand
Bindmiddel van materiaal	Gips - kalk
Gebondenheid op basis van bindmiddel	Niet-hechtgebonden
Hoeveelheid (oppervlakte - dikte - aantal)	• 300,00 m ² - 1,00 cm - 1 stuk
Totaal volume	3,00 m ³
Identificatiemethode	Vaststelling met monstername
Destructieve handeling voor identificatie	Nee
Opmerking	De totale hoeveelheid is slechts een inschatting van de werkelijke hoeveelheid.
