Asbestinventarisatetest

Kromstraat 39, 2470 Retie

Attestnummer : 20241201-000061.000

Uitgegeven op : 01.12.2024

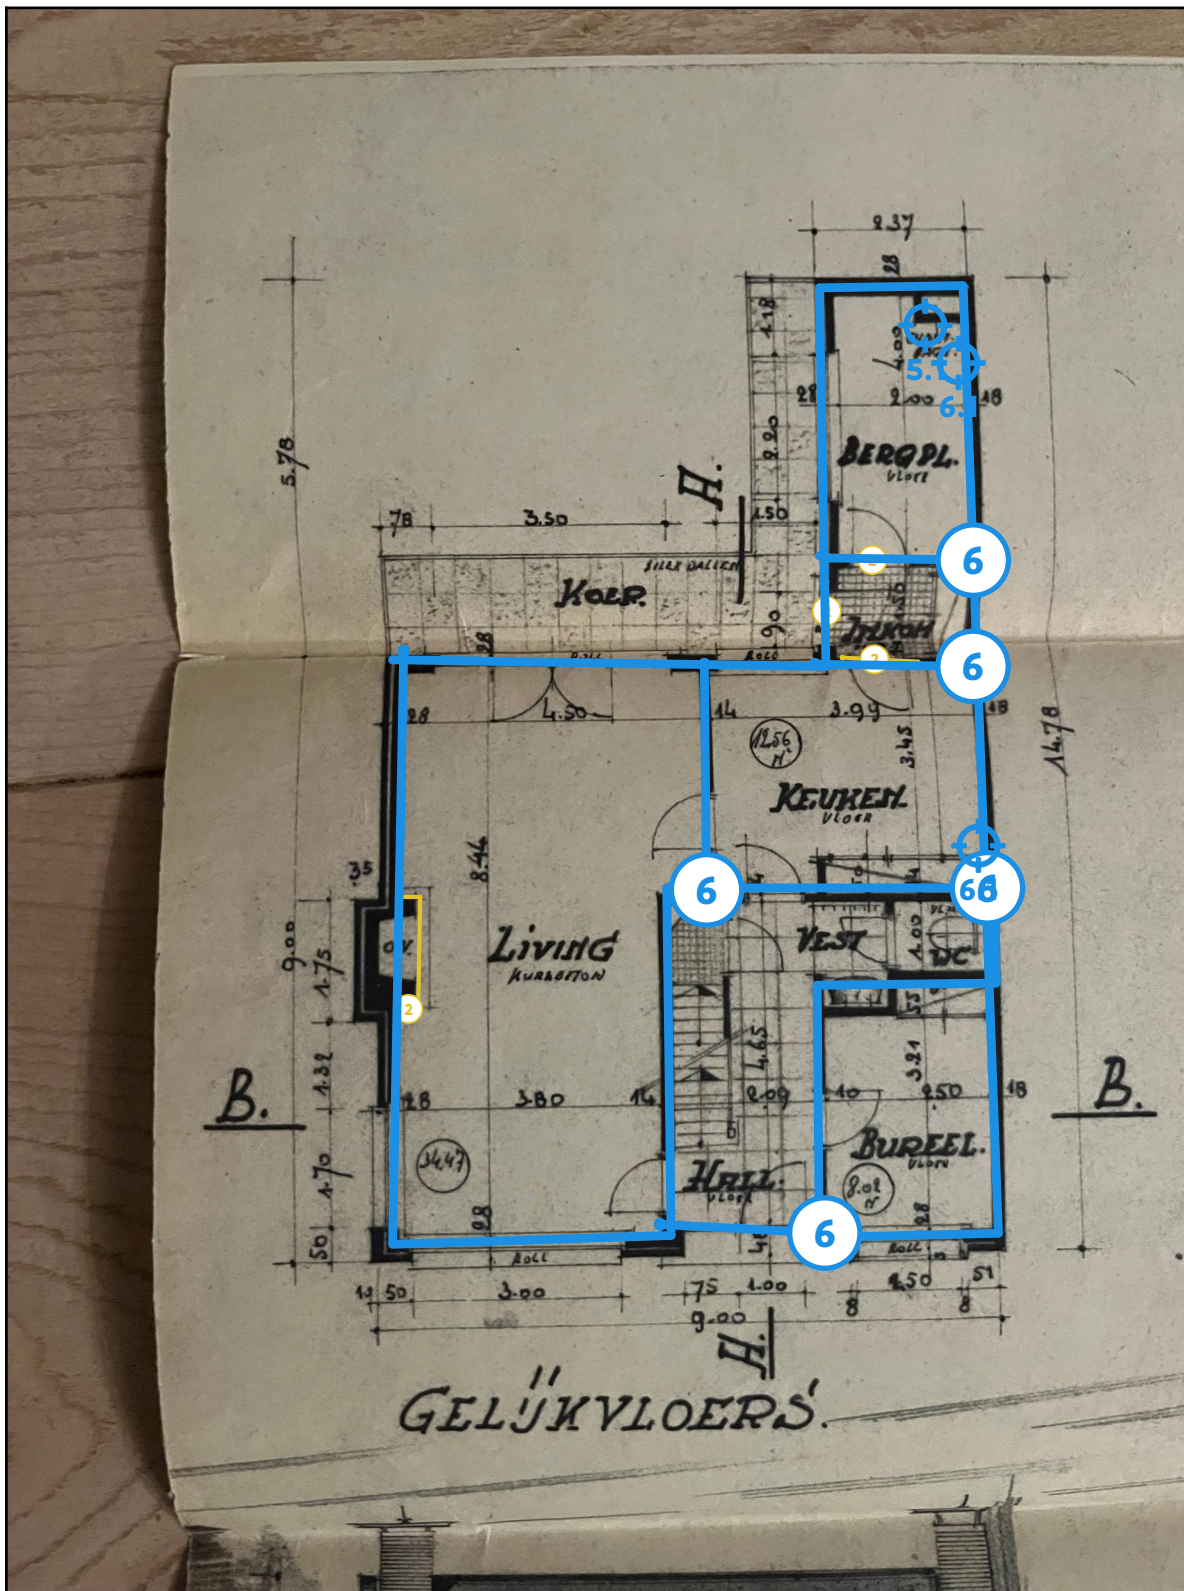
Plan 1.2: IMG_5960

2. Dorpels type massal	Asbestmateriaal	Zorgvuldig beheren
5. Pleisterwerk plafonds	Geen asbest	-
5.1 Code: MM02	Mengmonster	-
6. Pleisterwerk wanden	Geen asbest	-
6.1 Code: MM01	Mengmonster	-

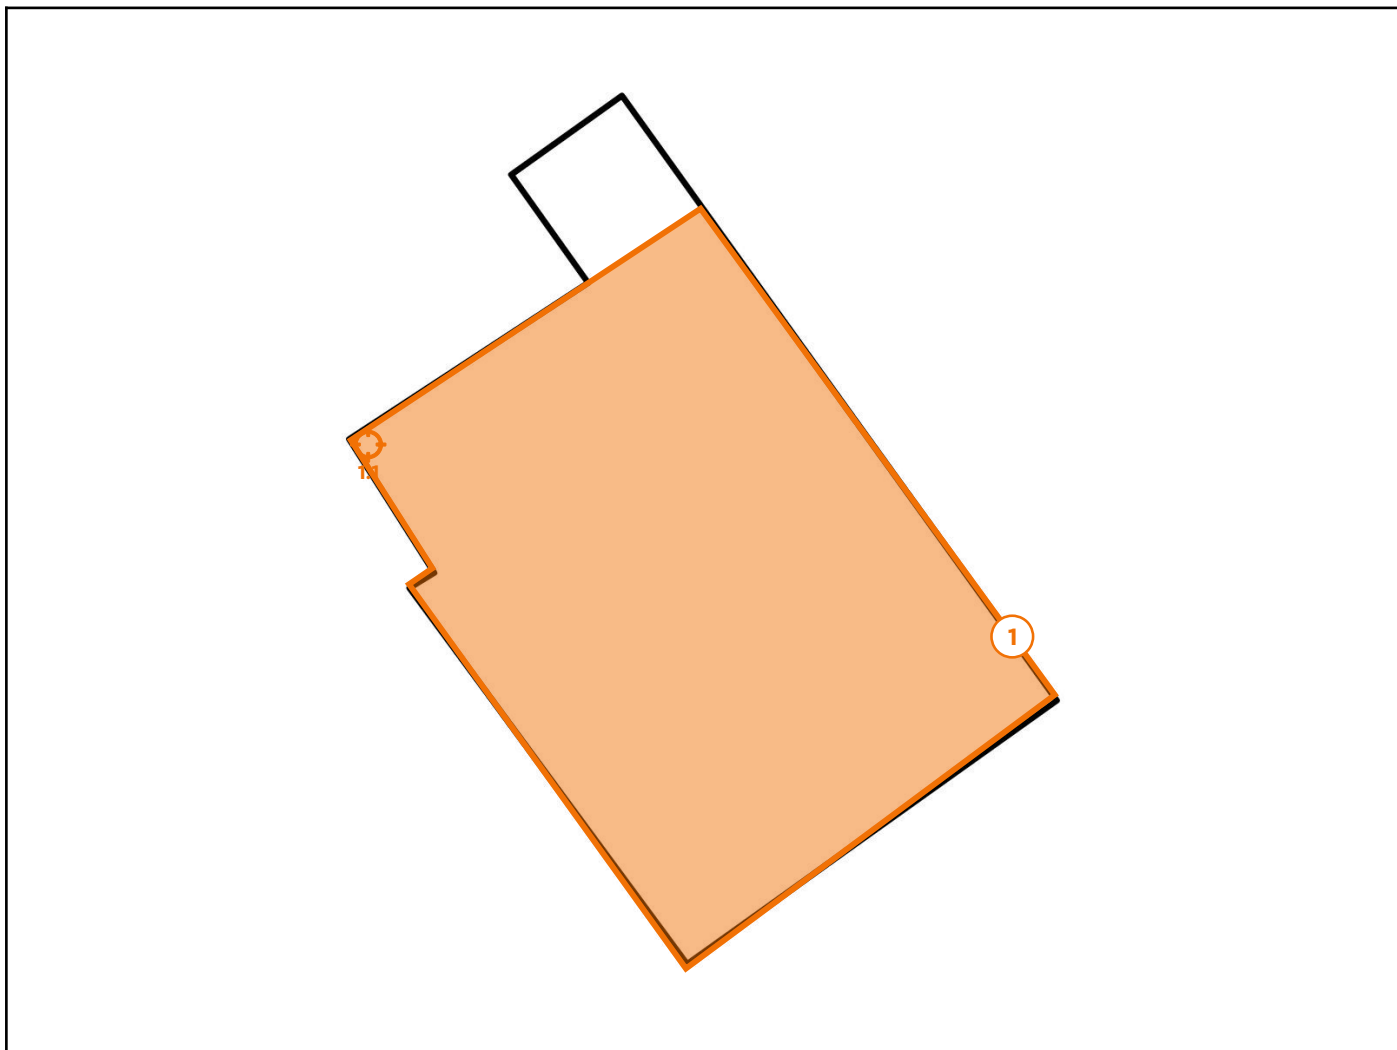
Plan 1.5: Hoofdgebouw dakplan

Beschrijving	Type	Actie
1. Onderdak type Menuiserite	Asbestmateriaal	Maatregelen nemen
1.1 Code: MM03	Puntmonster	-

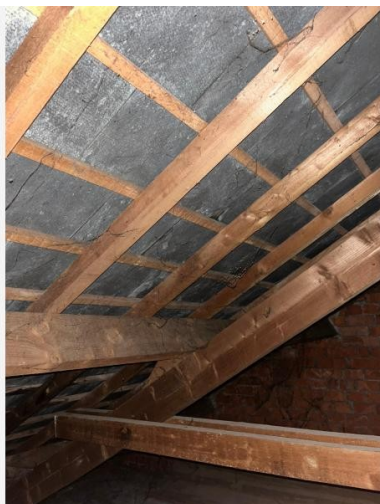
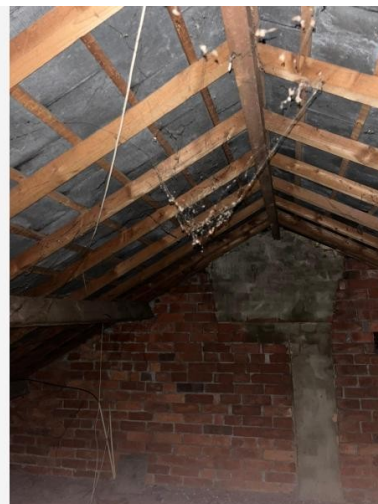
Het asbestmateriaal valt onder de mijlpaal van 2040.

Maatregelen nemen

Verhoogd materiaalrisico en/of verhoogde kans op vezelvrijgave

Gebondenheid	Categorie 1: hechtgebonden in oorsprong
Asbestsoort (vezeltype)	Crocidoliet aanwezig
Asbestconcentratie	Laag (< 50%)
Afschermingsgraad van het gehele materiaal	Geheel of deels (ook) vrij aan de binnenlucht
Toestand van het materiaal	Licht beschadigd, licht verweerd. Intact calciumsilicaatmateriaal of categorie III 'gebondenheid'

#	Type	Referentie	Resultaat
1.1	Puntmonster	MM03	Crocidoliet, Chrysotiel

Beschrijving	Onderdak type Menuiserite
Omgeving	Grenst aan binnen- en buitenlucht
Primaire drager	Schuin dak
Asbestmateriaal	Plaat, paneel, tablet - Type Menuiserite
Bindmiddel van asbestmateriaal	Cement
Gebondenheid op basis van bindmiddel	Hecht
Hoeveelheid (oppervlakte - dikte - aantal)	<ul style="list-style-type: none">• 150,00 m² - 0,40 cm - 1 stuk
Totaal volume	0,60 m ³
Eenvoudig bereikbaar	Nee <ul style="list-style-type: none">• Het asbestmateriaal is bedekt (uitgezonderd laag verf, coating, behang, kunststof, textiel) en het wegnemen van het bedekkende materiaal kan niet zonder het bedekkende materiaal te beschadigen.
Bevestigingswijze	<ul style="list-style-type: none">• Geklemd
Identificatiemethode	Vaststelling met monstername
Destructieve handeling voor identificatie	Nee
Opmerking	De hoeveelheid is een schatting en kan afwijken van de werkelijke toestand.

- Zorg voor een veilig beheer en verwijder dit asbestmateriaal wanneer het bij werken eenvoudig bereikbaar wordt. Controleer de toestand jaarlijks op wijzigingen.

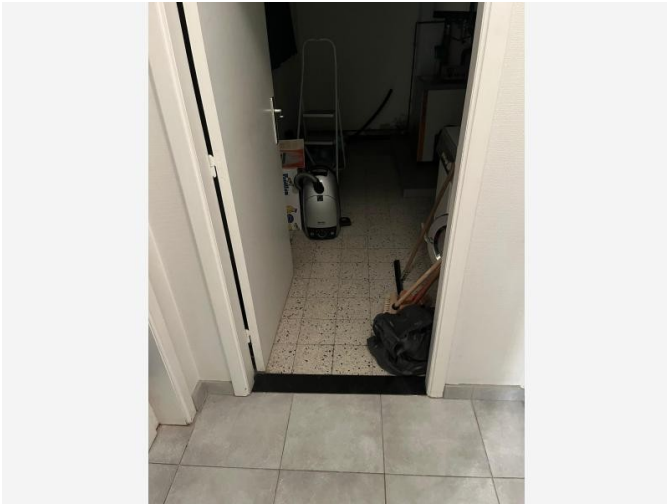
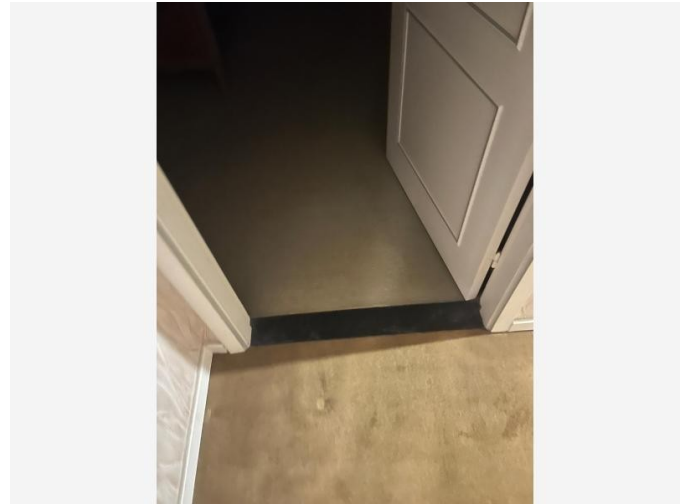
Het asbestmateriaal valt onder de mijlpaal van 2040.

Zorgvuldig beheren

Laag materiaalrisico en/of verlaagde kans op vezelvrijgave

Gebondenheid	Categorie 1: hechtgebonden in oorsprong
Asbestsoort (vezeltype)	Alleen chrysotiel
Asbestconcentratie	Laag (< 50%)
Afschermingsgraad van het gehele materiaal	Geheel of deels (ook) vrij aan de binnenlucht
Toestand van het materiaal	Licht beschadigd, licht verweerd. Intact calciumsilicaatmateriaal of categorie III 'gebondenheid'

Beschrijving	Dorpels type massal
Omgeving	Binnen
Primaire drager	Wandopening verticaal (raam, deur, ...)
Asbestmateriaal	Plaat, paneel, tablet - Type Massal
Bindmiddel van asbestmateriaal	Cement
Gebondenheid op basis van bindmiddel	Hecht
Hoeveelheid (oppervlakte - dikte - aantal)	<ul style="list-style-type: none">• 0,20 m² - 2,00 cm - 1 stuk
Totaal volume	0,004 m ³
Eenvoudig bereikbaar	Ja
Bevestigingswijze	<ul style="list-style-type: none">• Verlijmd, ingegoten, versmeerd
Identificatiemethode	Vaststelling zonder monstername
Destructieve handeling voor identificatie	Nee
Opmerking	De hoeveelheid is een schatting en kan afwijken van de werkelijke toestand.

- Zorg voor een veilig beheer en verwijder dit asbestmateriaal wanneer het bij werken eenvoudig bereikbaar wordt. Controleer de toestand jaarlijks op wijzigingen.

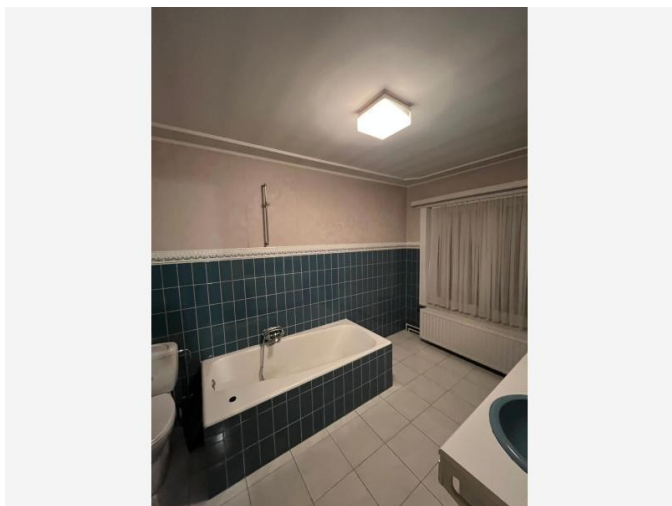
Vrije foto

Binnenwanden en/of plafonds afgewerkt met een intacte laag faiencetegels zonder zichtbare beschadigingen. Inspectie van de onderliggende lijmlaag of tegels zelf is niet mogelijk zonder uitbreiding naar een destructief onderzoek.

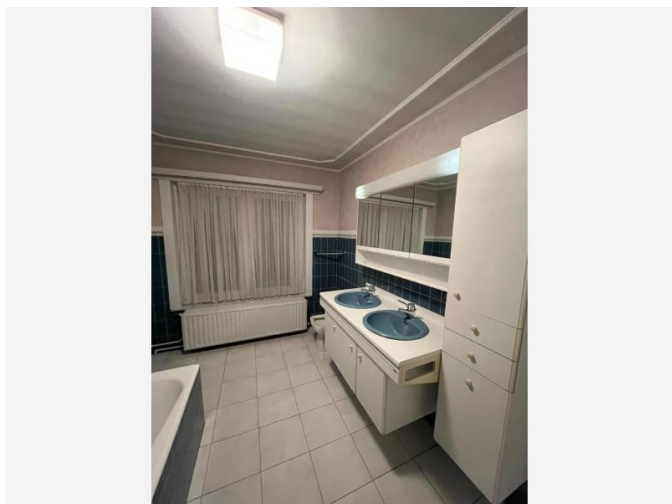
Vrije foto

Staalname zonder uitbreiding naar een destructief onderzoek is niet mogelijk. Laat de tegels onderzoeken bij werken.

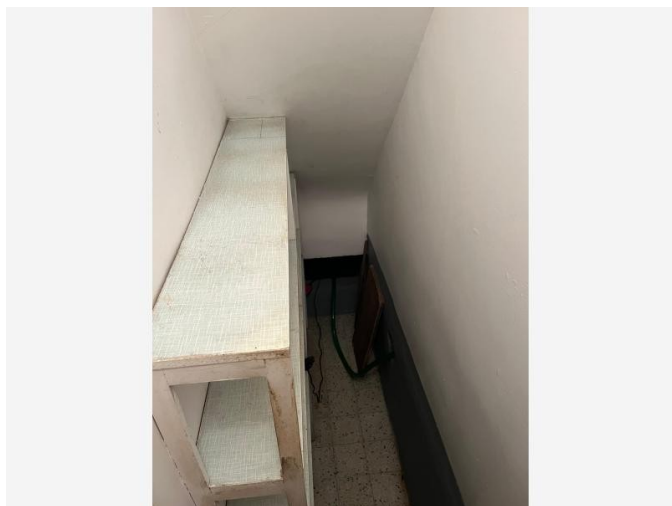
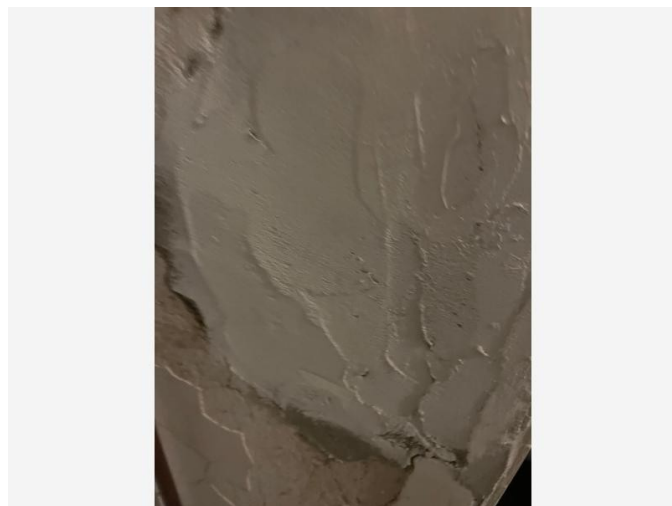
Geen asbest

#	Type	Referentie	Resultaat
6.1	Mengmonster	MM01	Geen asbest

Beschrijving	Pleisterwerk wanden
Omgeving	Binnen
Primaire drager	Binnenwand
Bindmiddel van materiaal	Gips - kalk
Gebondenheid op basis van bindmiddel	Niet-hechtgebonden
Hoeveelheid (oppervlakte - dikte - aantal)	• 300,00 m ² - 1,00 cm - 1 stuk
Totaal volume	3,00 m ³
Identificatiemethode	Vaststelling met monstername
Destructieve handeling voor identificatie	Nee
Opmerking	De hoeveelheid is een schatting en kan afwijken van de werkelijke toestand. Waar mogelijk, wordt staalname uitgevoerd conform het inspectieprotocol: in een droge ruimte zoals een slaapkamer, in een natte ruimte zoals een keuken of badkamer, in een traphal en in een stookruimte.
