Asbestinventarisatetest

Lindenlaan 13, 2460 Kasterlee

Attestnummer : 20240703-000211.000

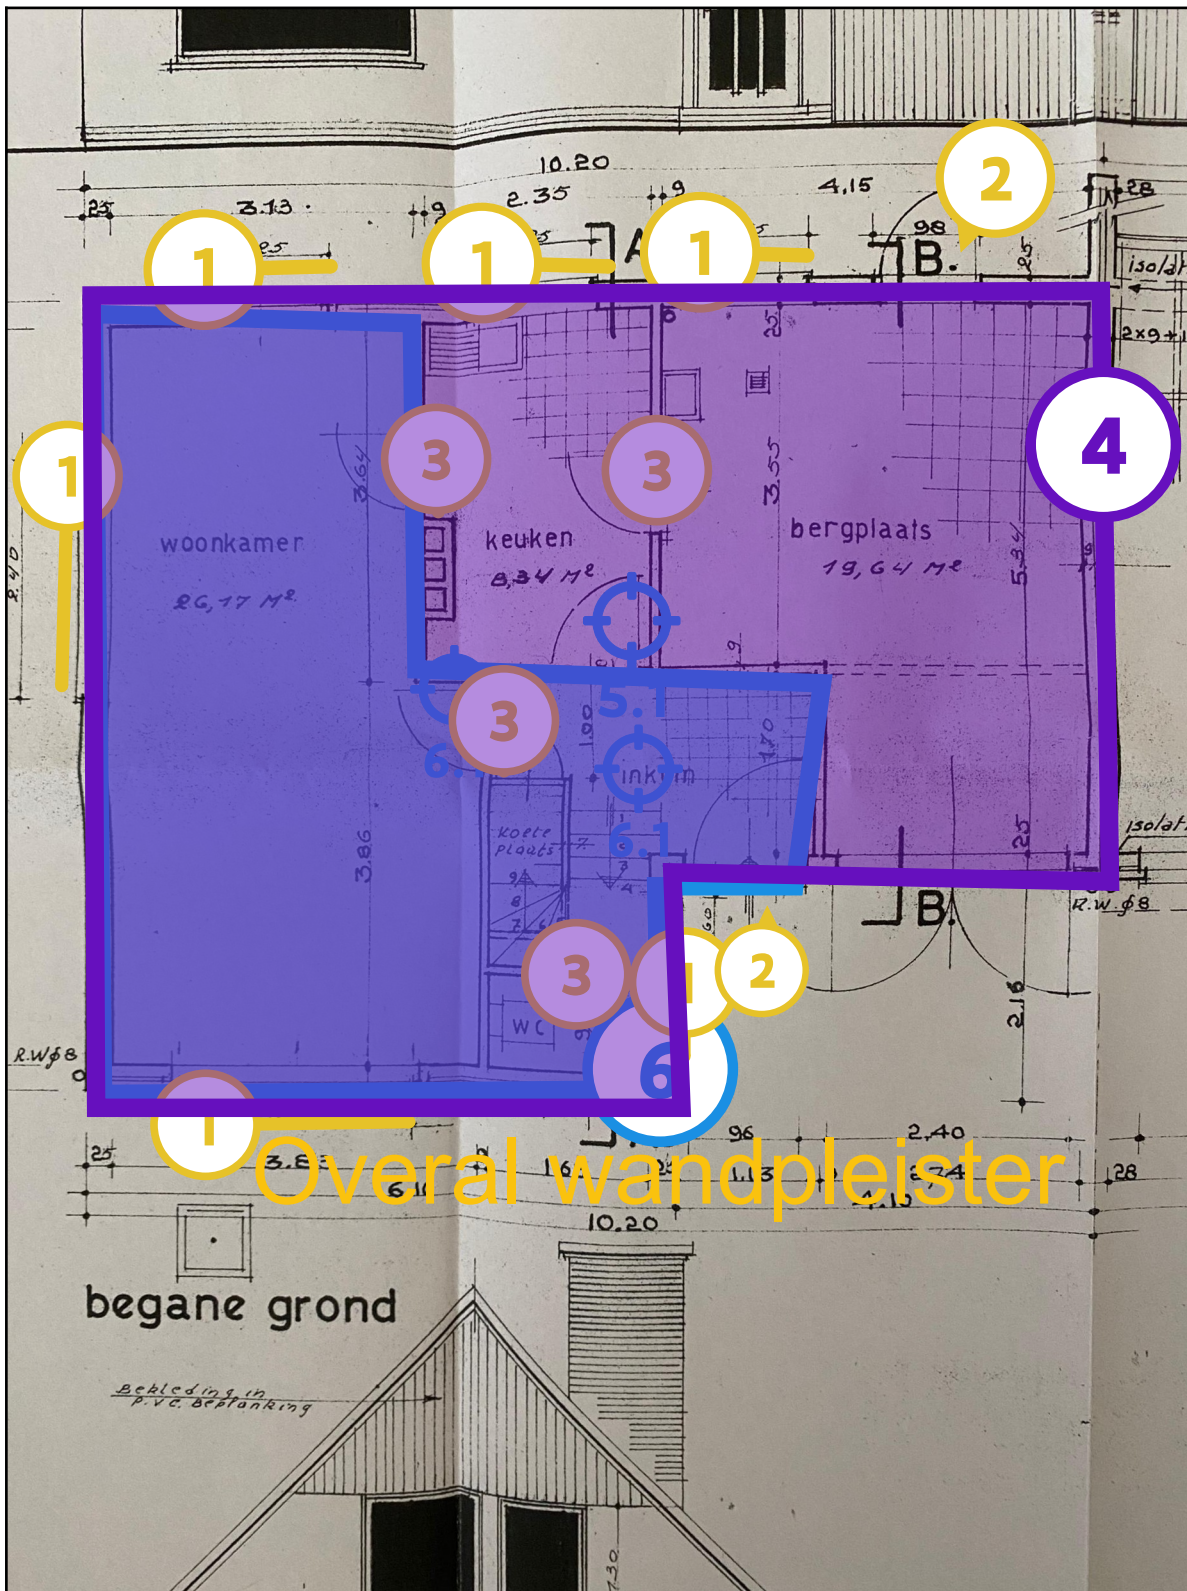
Plan 1.1: Gelijkvloers plan

1. Vensterbanken	Asbestmateriaal	Zorgvuldig beheren
2. Mastiek aan deuren	Asbestmateriaal	Zorgvuldig beheren
3. Massal vloerdorpels	Asbestmateriaal	Zorgvuldig beheren
4. Niet-asbestverdacht	Advies	-
5. Wandpleister	Geen asbest	-
5.1 Code: 1	Mengmonster	-
6. Plafondpleister	Geen asbest	-
6.1 Code: 2	Mengmonster	-

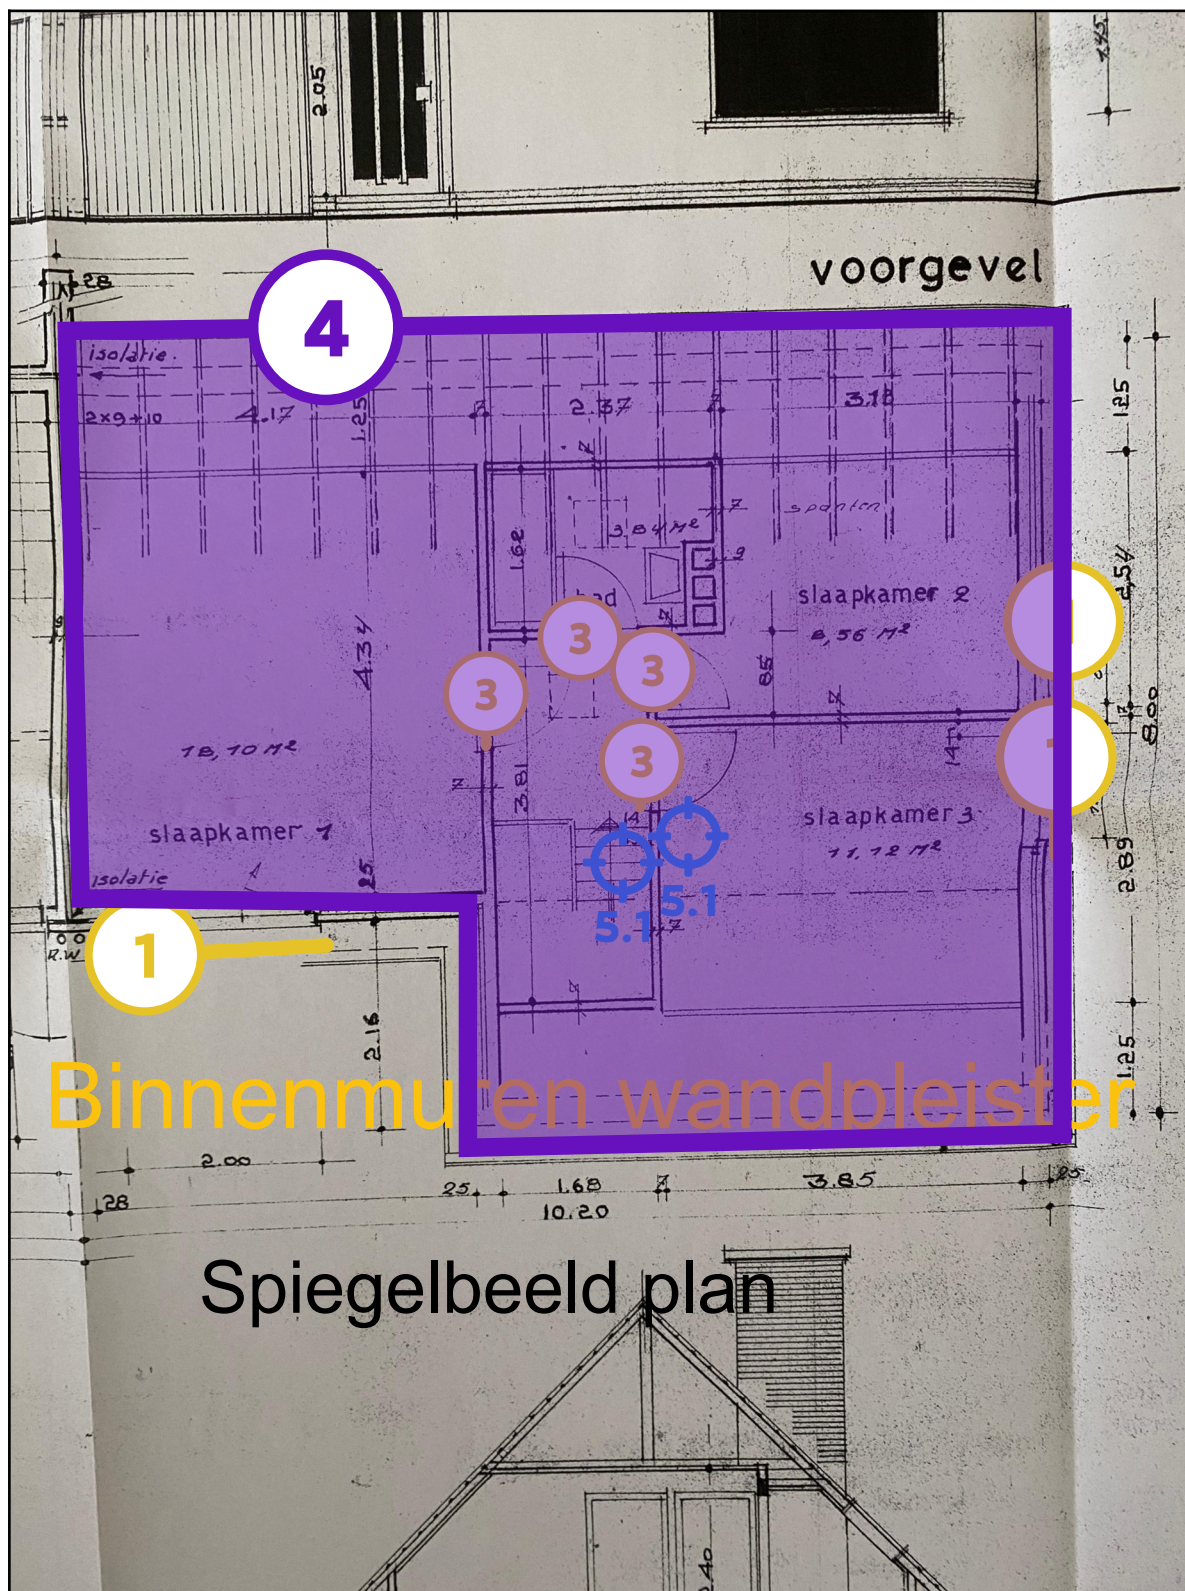
Plan 1.2: Verdieping plan

1. Vensterbanken	Asbestmateriaal	Zorgvuldig beheren
3. Massal vloerdorpels	Asbestmateriaal	Zorgvuldig beheren
4. Niet-asbestverdacht	Advies	-
5. Wandpleister	Geen asbest	-
5.1 Code: 1	Mengmonster	-

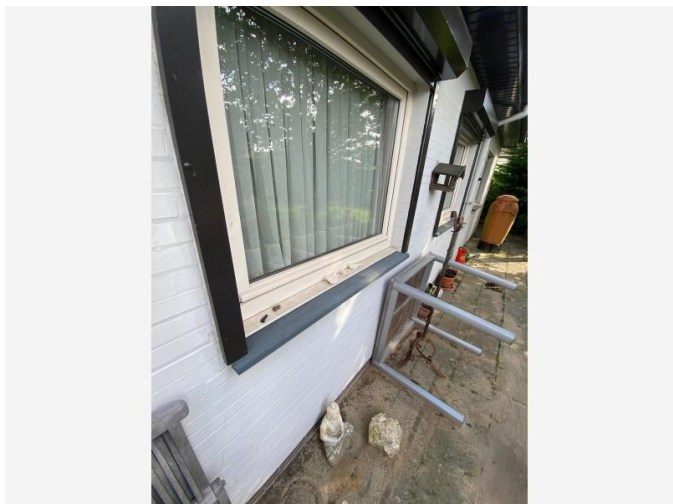
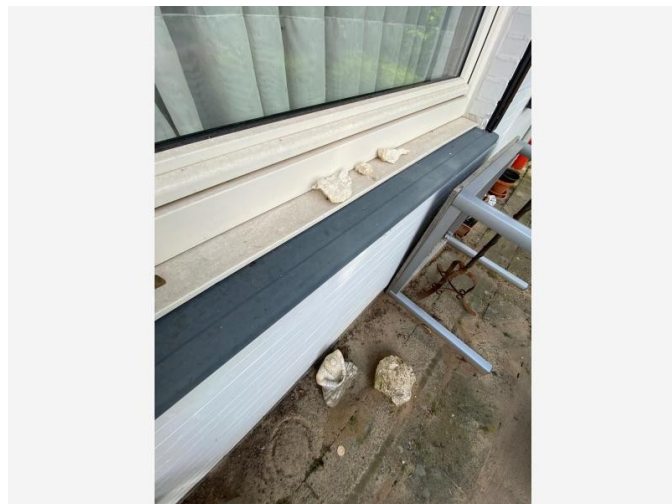
Het asbestmateriaal valt onder de mijlpaal van 2040.

Eindbeoordeling materiaalrisico	Laag materiaalrisico en/of verlaagde kans op vezelvrijgave
---------------------------------	--

Gebondenheid	Categorie 1: hechtgebonden in oorsprong
Asbestsoort (vezeltype)	Crocidoliet aanwezig
Asbestconcentratie	Laag (< 50%)
Afschermingsgraad van het gehele materiaal	Geheel of deels vrij aan de buitenlucht
Toestand van het materiaal	Licht beschadigd, licht verweerd. Intact materiaal type Pical – asbestboard of categorie III 'gebondenheid'

Beschrijving	Vensterbanken
Omgeving	Buiten
Primaire drager	Wand buitenschil
Asbestmateriaal	Deksteen, muurkap - Vol
Bindmiddel van asbestmateriaal	Cement
Gebondenheid op basis van bindmiddel	Hecht
Hoeveelheid (oppervlakte - dikte - aantal)	• 0,40 m ² - 5,00 cm - 9 stuks
Totaal volume	0,18 m ³
Eenvoudig bereikbaar	Ja
Bevestigingswijze	• Verlijmd, ingegoten, versmeerd
Identificatiemethode	Vaststelling zonder monstername
Destructieve handeling voor identificatie	Nee

- Zorg voor een veilig beheer. Vermijd het beschadigen van het asbestmateriaal. Controleer de toestand jaarlijks op wijzigingen.

- Eenvoudige handelingen: mag via doe-het-zelf of door werknemer(s) met opleidingsattest eenvoudige handelingen
De tabletten kunnen voorzichtig losgebeiteld worden, extra bevochtigen om stof te voorkomen + dragen van de nodige beschermingsmiddelen (mondmasker FFP3, handschoenen, tyvec). Dubbel verpakken in plastic folie en afvoeren naar het containerpark als hechtgebonden asbestafval.

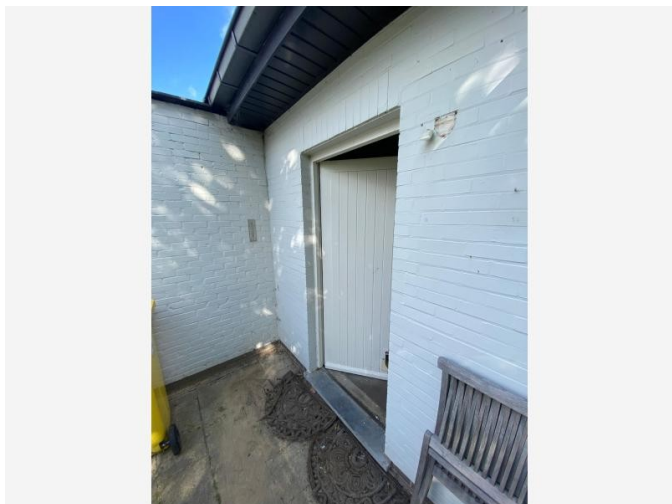
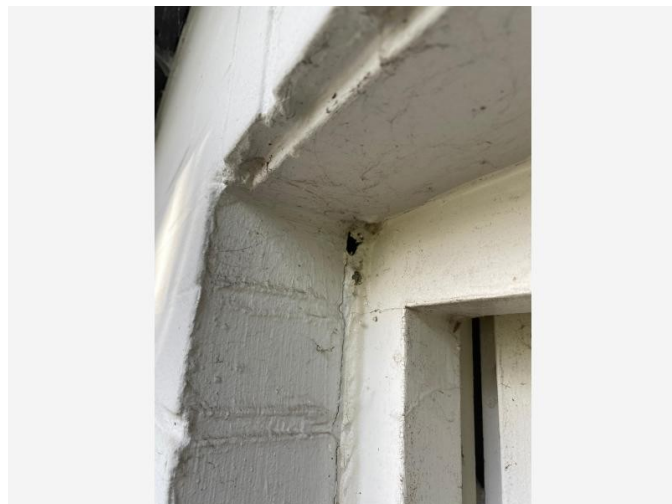
Het asbestmateriaal valt onder de mijlpaal van 2040.

Eindbeoordeling materiaalrisico	Laag materiaalrisico en/of verlaagde kans op vezelvrijgave
---------------------------------	--

Gebondenheid	Categorie 1: hechtgebonden in oorsprong
Asbestsoort (vezeltype)	Amfibool aanwezig, uitgezonderd crocidoliet
Asbestconcentratie	Laag (< 50%)
Afschermingsgraad van het gehele materiaal	Geheel of deels vrij aan de buitenlucht
Toestand van het materiaal	Licht beschadigd, licht verweerd. Intact materiaal type Pical – asbestboard of categorie III 'gebondenheid'

Beschrijving	Mastiek aan deuren
Omgeving	Buiten
Primaire drager	Wand buitenschil
Asbestmateriaal	In-situ afwerkingslagen - Pasta, stopverf, voegsel, stopsel, vulsel, mastiek, kitten, ...
Bindmiddel van asbestmateriaal	Kitten, mastiek, pasta
Gebondenheid op basis van bindmiddel	Hecht
Hoeveelheid (gewicht - aantal)	<ul style="list-style-type: none">• 0,50 kg - 1 stuk
Totaal gewicht	0,50 kg
Eenvoudig bereikbaar	Ja
Bevestigingswijze	<ul style="list-style-type: none">• Verlijmd, ingegoten, versmeerd
Identificatiemethode	Vaststelling zonder monsternamen
Destructieve handeling voor identificatie	Nee

- Zorg voor een veilig beheer. Vermijd het beschadigen van het asbestmateriaal. Controleer de toestand jaarlijks op wijzigingen.

- Eenvoudige handelingen: enkel door erkend asbestverwijderaar
EH erkend asbestverwijderaar: De saneerder motiveert de verwijderingsmethode in het werkplan. Verwijdering met puntafzuiging met een goedgekeurde asbeststofzuiger met absoluutfilter of methode inslijpen baksteen. Oud raamwerk wordt gerecycleerd, er mogen geen restanten aan het raamwerk achter blijven.

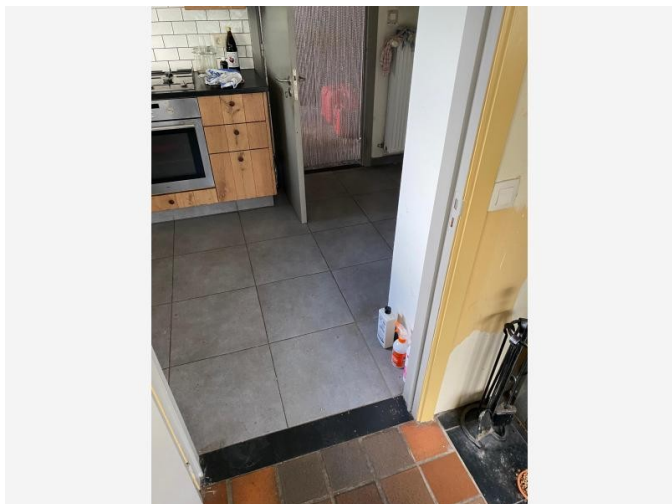
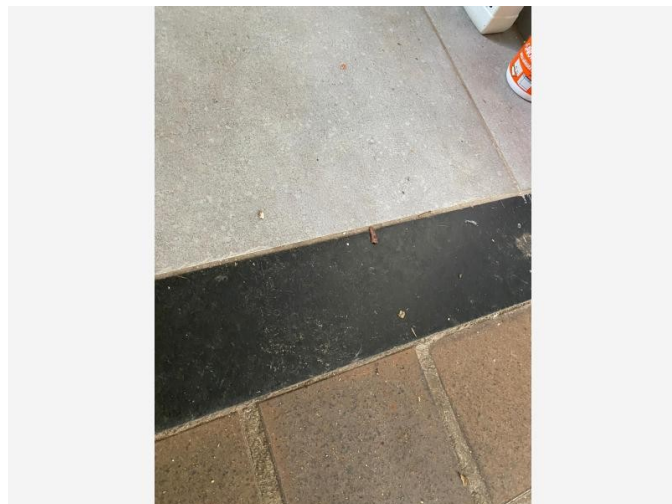
Het asbestmateriaal valt onder de mijlpaal van 2040.

Eindbeoordeling materiaalrisico	Laag materiaalrisico en/of verlaagde kans op vezelvrijgave
---------------------------------	--

Gebondenheid	Categorie 1: hechtgebonden in oorsprong
Asbestsoort (vezeltype)	Alleen chrysotiel
Asbestconcentratie	Laag (< 50%)
Afschermingsgraad van het gehele materiaal	Geheel of deels (ook) vrij aan de binnenlucht
Toestand van het materiaal	Licht beschadigd, licht verweerd. Intact materiaal type Pical – asbestboard of categorie III 'gebondenheid'

Beschrijving	Massal vloerdorpels
Omgeving	Binnen
Primaire drager	Vloer
Asbestmateriaal	Plaat, paneel, tablet - Type Massal
Bindmiddel van asbestmateriaal	Cement
Gebondenheid op basis van bindmiddel	Hecht
Hoeveelheid (oppervlakte - dikte - aantal)	• 0,40 m ² - 2,00 cm - 8 stuks
Totaal volume	0,064 m ³
Eenvoudig bereikbaar	Ja
Bevestigingswijze	• Verlijmd, ingegoten, versmeerd
Identificatiemethode	Vaststelling zonder monstername
Destructieve handeling voor identificatie	Nee

- Zorg voor een veilig beheer. Vermijd het beschadigen van het asbestmateriaal. Controleer de toestand jaarlijks op wijzigingen.

- Eenvoudige handelingen: mag via doe-het-zelf of door werknemer(s) met opleidingsattest eenvoudige handelingen
De tabletten kunnen voorzichtig losgebeiteld worden, extra bevochtigen om stof te voorkomen + dragen van de nodige beschermingsmiddelen (mondmasker FFP3, handschoenen, tyvec). Dubbel verpakken in plastic folie en afvoeren naar het containerpark als hechtgebonden asbestafval.

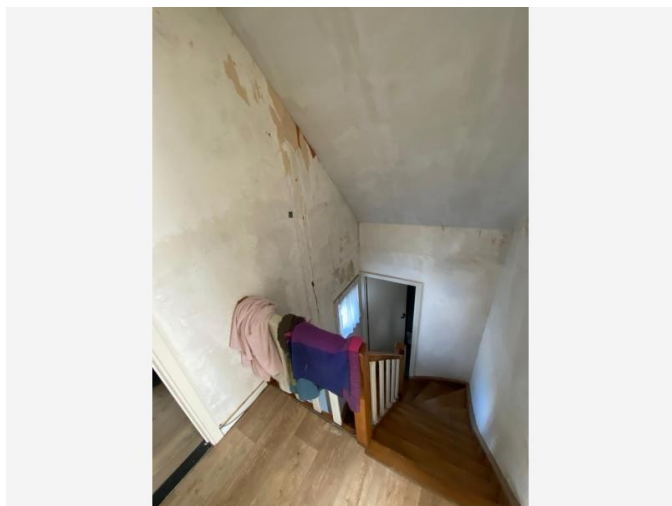
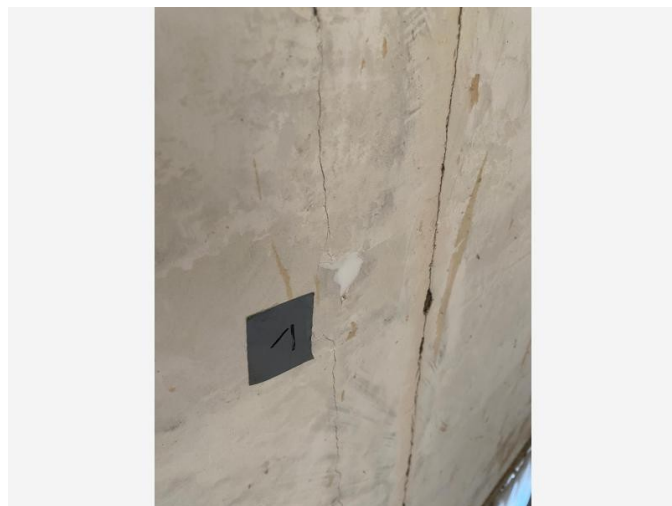
Geen asbest

#	Type	Referentie	Resultaat
5.1	Mengmonster	1	Geen asbest

Beschrijving	Wandpleister
Omgeving	Binnen
Primaire drager	Binnenwand
Bindmiddel van materiaal	Gips - kalk
Gebondenheid op basis van bindmiddel	Niet-hechtgebonden
Hoeveelheid (oppervlakte - dikte - aantal)	• 210,00 m ² - 0,50 cm - 1 stuk
Totaal volume	1,05 m ³
Identificatiemethode	Vaststelling met monstername
Destructieve handeling voor identificatie	Nee
Opmerking	Stalen genomen in keuken, traphal en slaapkamer. Stookplaats zonder pleisterwerk.

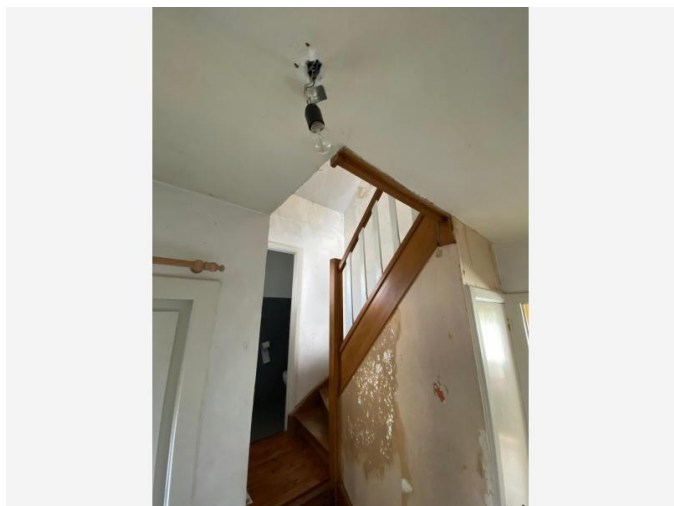
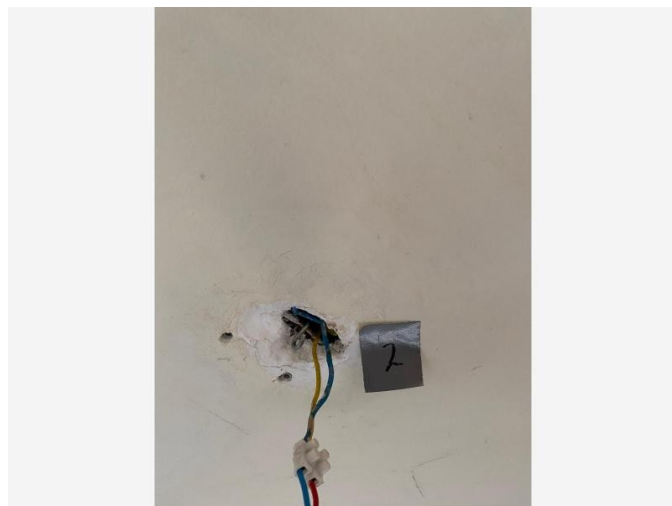
Geen asbest

#	Type	Referentie	Resultaat
6.1	Mengmonster	2	Geen asbest

Beschrijving	Plafondpleister
Omgeving	Binnen
Primaire drager	Plafond
Bindmiddel van materiaal	Gips - kalk
Gebondenheid op basis van bindmiddel	Niet-hechtgebonden
Hoeveelheid (oppervlakte - dikte - aantal)	• 45,00 m ² - 1,00 cm - 1 stuk
Totaal volume	0,45 m ³
Identificatiemethode	Vaststelling met monstername
Destructieve handeling voor identificatie	Nee
Opmerking	Stalen genomen in traphal en living, grotendeels vals plafond.
