# Asbestinventarisatetest

Hendrik Baekelandlaan 29, 8211 Zedelgem

Attestnummer : 20230906-000246.000

Uitgegeven op : 06.09.2023

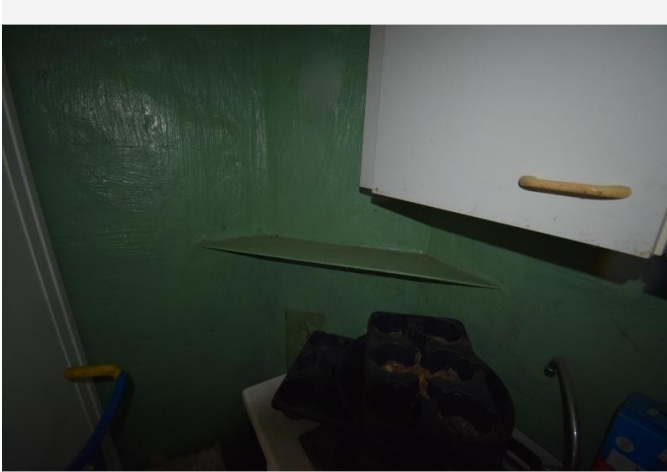
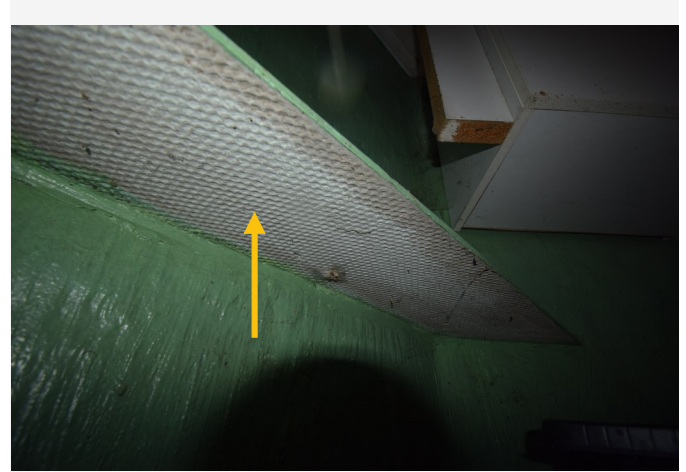
Het asbestmateriaal valt onder de mijlpaal van 2040.

Zorgvuldig beheren

Eindbeoordeling materiaalrisico	Laag materiaalrisico en/of verlaagde kans op vezelvrijgave
---------------------------------	--

Gebondenheid	Categorie 1: hechtgebonden in oorsprong
Asbestsoort (vezeltype)	Crocidoliet aanwezig
Asbestconcentratie	Laag (< 50%)
Afschermingsgraad van het gehele materiaal	Geheel of deels (ook) vrij aan de binnenlucht
Toestand van het materiaal	Onbeschadigd, niet verweerd

Beschrijving	Legplank - Berging 2
Omgeving	Binnen

<b>Primaire drager</b>	Binnenwand
<b>Asbestmateriaal</b>	Plaat, paneel, tablet - Generiek
<b>Bindmiddel van asbestmateriaal</b>	Cement
<b>Gebondenheid op basis van bindmiddel</b>	Hecht
<b>Hoeveelheid (oppervlakte - dikte - aantal)</b>	<ul style="list-style-type: none"> <li>• 0,40 m<sup>2</sup> - 0,50 cm - 1 stuk</li> </ul>
<b>Totaal volume</b>	0,002 m <sup>3</sup>
<b>Eenvoudig bereikbaar</b>	Ja
<b>Bevestigingswijze</b>	<ul style="list-style-type: none"> <li>• Verlijmd, ingegoten, versmeerd</li> </ul>
<b>Identificatiemethode</b>	Vaststelling zonder monstername
<b>Destructieve handeling voor identificatie</b>	Nee
<b>Opmerking</b>	Legplank aan muur in berging 2 met wafelstructuur aan onderzijde.

- Zorg voor een veilig beheer. Vermijd het beschadigen van het asbestmateriaal. Controleer de toestand jaarlijks op wijzigingen.

- Eenvoudige handelingen: mag via doe-het-zelf of door werknemer(s) met opleidingsattest eenvoudige handelingen  
In binnenruimtes mag u alleen hechtgebonden asbest verwijderen dat niet beschadigd is. Dat betekent dat het materiaal volledig intact is en er geen vrije asbestvezels zichtbaar zijn. Opgelet: ook tijdens het verwijderen moet het asbest intact blijven. Bijgevolg dient men de toepassing dus te verwijderen zonder te breken of schade toe te brengen (in hun geheel). Indien dit niet mogelijk is mag je de asbest-toepassing niet zelf verwijderen en dien je een erkend verwijderaar aan te spreken.

- Eenvoudige handelingen: enkel door erkend asbestverwijderaar  
Laat u asbest liever door een aannemer wegnemen (Hier aangewezen, daar verwijdering moeilijk is zonder te breken)? Let er dan op dat de betrokken werknemers het jaarlijkse opleidingsattest “eenvoudige handelingen” op zak hebben. U kunt dat attest op elk moment opvragen. Aannemers mogen via “eenvoudige handelingen” de volgende toepassingen verwijderen:

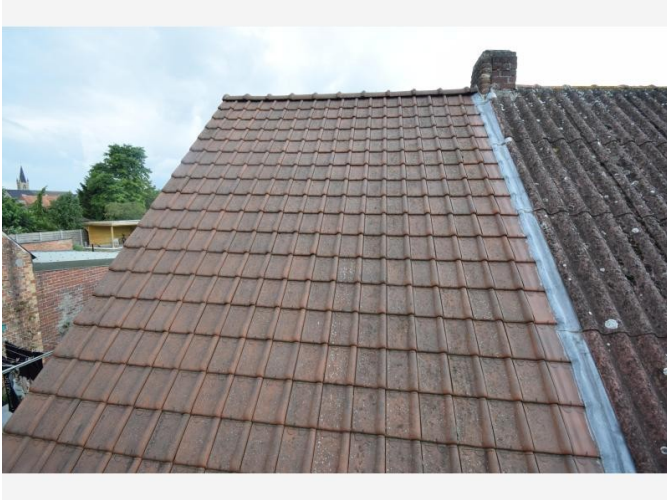
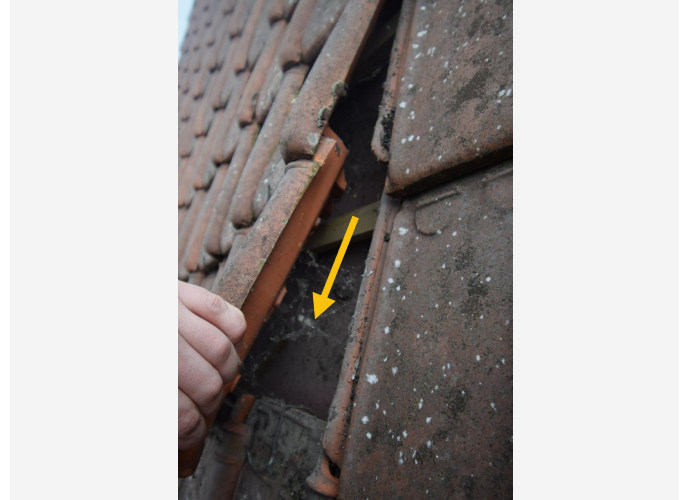
## Fiche 2: Onderdakplaten - Vooraan & achteraan woning

Het asbestmateriaal valt onder de mijlpaal van 2040.

Zorgvuldig beheren

Eindbeoordeling materiaalrisico	Laag materiaalrisico en/of verlaagde kans op vezelvrijgave
---------------------------------	--

Gebondenheid	Categorie 1: hechtgebonden in oorsprong
Asbestsoort (vezeltype)	Crocidoliet aanwezig
Asbestconcentratie	Laag (< 50%)
Afschermingsgraad van het gehele materiaal	Geheel of deels (ook) vrij aan de binnenlucht
Toestand van het materiaal	Onbeschadigd, niet verweerd

Beschrijving	Onderdakplaten - Vooraan & achteraan woning
Omgeving	Binnen
Primaire drager	Schuin dak

<b>Asbestmateriaal</b>	Plaat, paneel, tablet - Type Menuiserite
<b>Bindmiddel van asbestmateriaal</b>	Cement
<b>Gebondenheid op basis van bindmiddel</b>	Hecht
<b>Hoeveelheid (oppervlakte - dikte - aantal)</b>	<ul style="list-style-type: none"> <li>• 67,00 m<sup>2</sup> - 0,30 cm - 1 stuk</li> </ul>
<b>Totaal volume</b>	0,201 m <sup>3</sup>
<b>Eenvoudig bereikbaar</b>	<p>Nee</p> <ul style="list-style-type: none"> <li>• Het asbestmateriaal is bedekt (uitgezonderd laag verf, coating, behang, kunststof, textiel) en het wegnemen van het bedekkende materiaal kan niet zonder het bedekkende materiaal te beschadigen.</li> </ul>
<b>Bevestigingswijze</b>	<ul style="list-style-type: none"> <li>• Geklemd</li> <li>• Genageld, geniet</li> </ul>
<b>Identificatiemethode</b>	Vaststelling zonder monstername
<b>Destructieve handeling voor identificatie</b>	Nee
<b>Opmerking</b>	Zowel bij dak achteraan woning als bij dak vooraan cementplaten (Type: Menuiserite) waar te nemen na opheffen van dakpannen.

- Zorg voor een veilig beheer en verwijder dit asbestmateriaal wanneer het bij werken eenvoudig bereikbaar wordt. Controleer de toestand jaarlijks op wijzigingen.

- Eenvoudige handelingen: mag via doe-het-zelf of door werknemer(s) met opleidingsattest eenvoudige handelingen  
Bevindt het asbest zich buiten uw woning of gebouw? Dan mag u de volgende toepassingen zelf wegnemen:
  - Hechtgebonden asbest dat niet beschadigd is.
  - Hechtgebonden asbest dat wel beschadigd is en waarbij er vrije asbestvezels zichtbaar zijn.
  - Een beschadigde toepassing of asbest in slechte staat kan makkelijk verder breken of vergruizen. Er komen dan schadelijke asbestvezels vrij die ingeademd kunnen worden.

Verwijder de materialen één voor één bij voorkeur manueel. Handwerktuigen of in laatste instantie traagdraaiend gereedschap kunnen ook gebruikt worden. Zorg ervoor dat tijdens de verwijdering er geen verontreiniging naar de zolders toe ontstaat en werk zorgvuldig (Zonder schade te berokkenen).

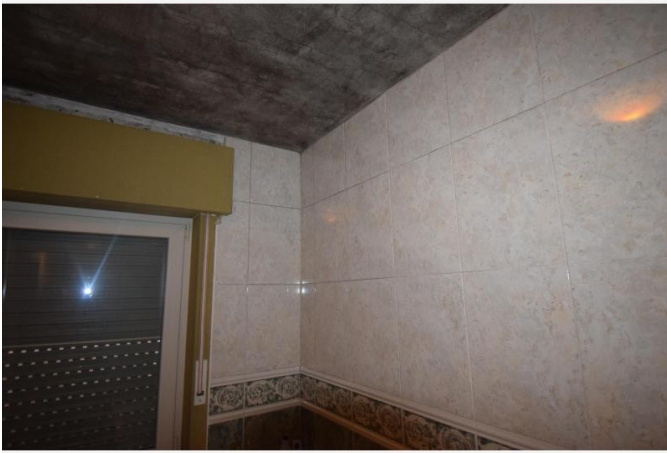
Geen onderzoek gepleegd naar eventuele verdachte onderliggende (lijm)lagen, daar tegels/muurbekledingen intact waren op het bezoek (Zoals in badkamer/keuken/WC) (Conform opdracht). Als u oudere lijmlagen (Meestal zwart van kleur) of verdachte onderliggende lagen tegenkomt, laat dan eerst een staal uitvoeren alvorens eventuele werken verder te zetten.

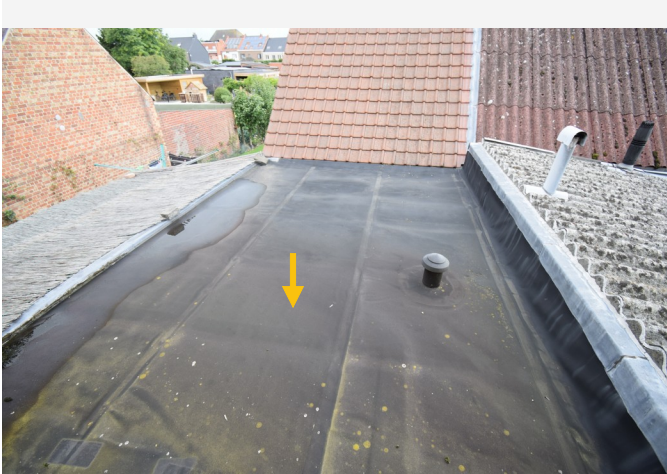
Plat dak boven keuken bestaande uit vernieuwde EPDM bovenlaag. Bijgevolg niet-asbestverdacht.

Geen destructief onderzoek gepleegd naar eventuele oudere onderliggende lagen. Indien er bij eventuele werken oudere verdachte onderliggende asfalt of lijmlagen zichtbaar worden, laat dan eerst een staal uitvoeren alvorens verdere werken uit te voeren.

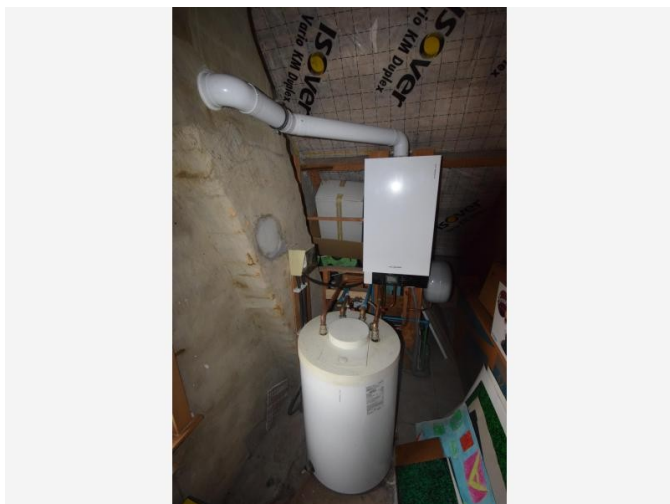
De verwarmingsketel/gekoppelde boiler werden recent vernieuwd.

Asbestverdachte materialen (bv: pakkingen, asbestkoord, verbindingen voor buizen of kanalen, brandwerende materialen, ...) kunnen bijgevolg niet in het toestel aanwezig zijn.

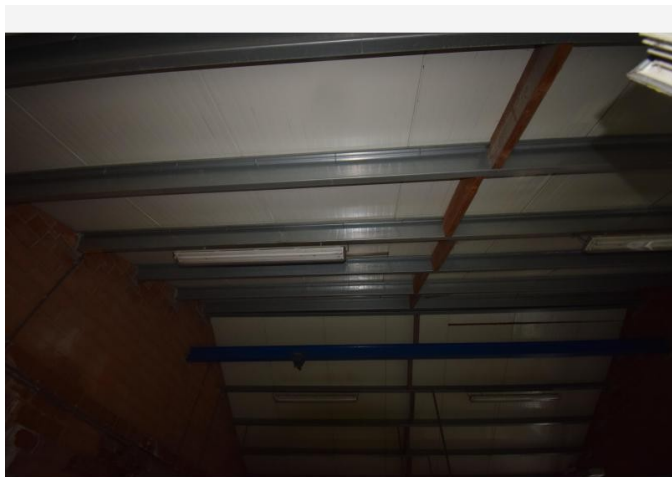
Dak van garage vernieuwde niet-asbestverdachte panelen.

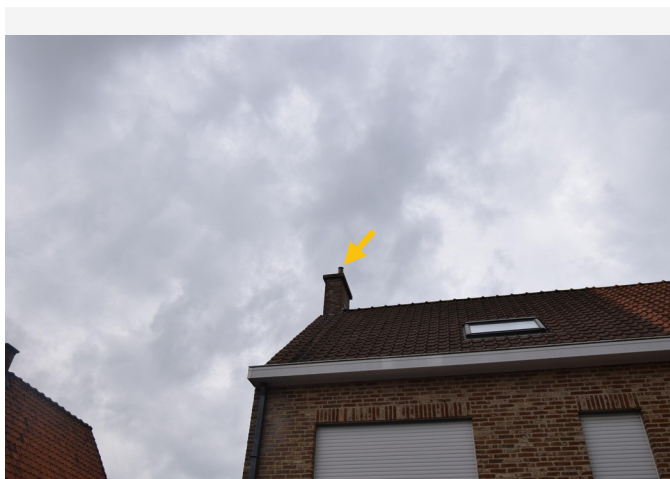
Schouwpijp op dak zelf in gres. Bijgevolg niet-asbestverdacht (Zonder destructief onderzoek in schouw zelf).

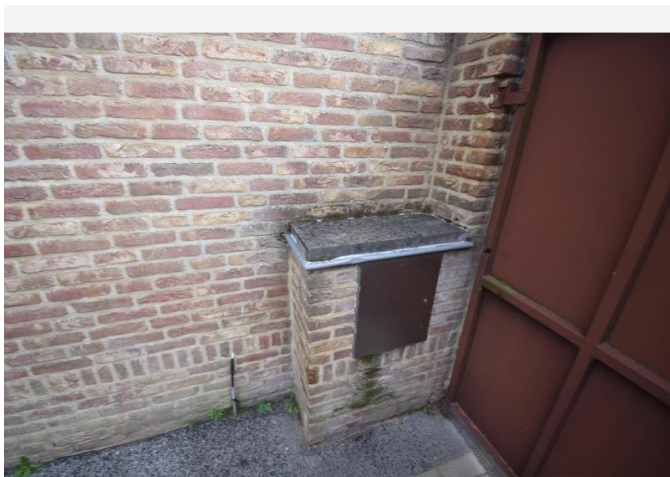
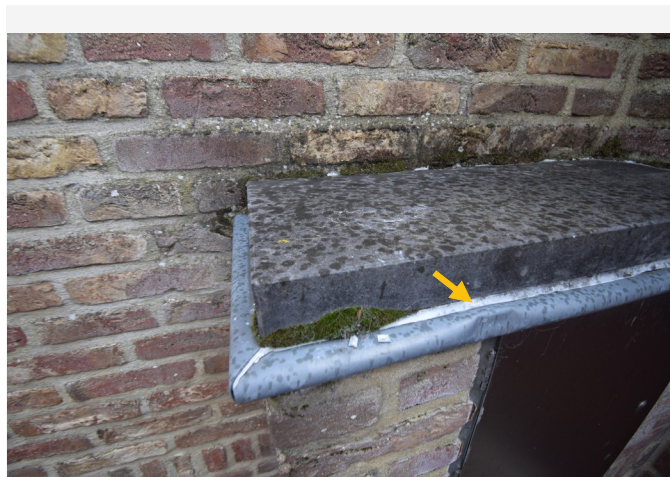
## Fiche 8: Kit - Linkergevel exterieur

Geen asbest

#	Type	Referentie	Resultaat
8.1	Puntmonster	75967 - 4	Geen asbest

Beschrijving	Kit - Linkergevel exterieur
Omgeving	Buiten
Primaire drager	Wand buitenschil
Bindmiddel van materiaal	Kitten, mastiek, pasta

<b>Gebondenheid op basis van bindmiddel</b>	Hecht
<b>Hoeveelheid (gewicht - aantal)</b>	• 0,50 kg - 1 stuk
<b>Totaal gewicht</b>	0,50 kg
<b>Identificatiemethode</b>	Vaststelling met monstername
<b>Destructieve handeling voor identificatie</b>	Nee
<b>Opmerking</b>	Bovenop meterkast van gasmeter.

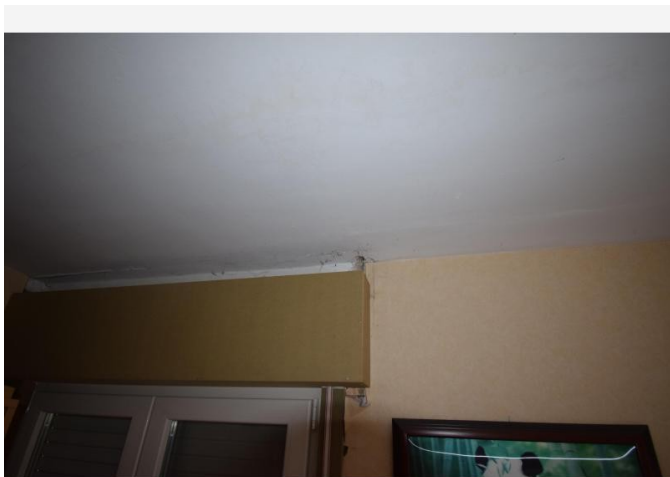
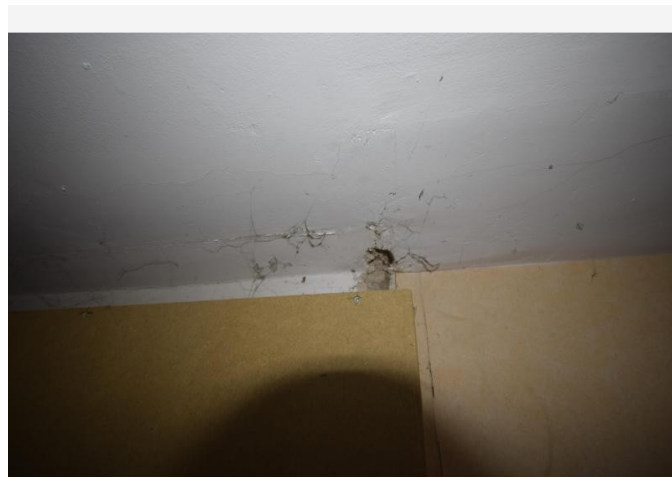
Geen asbest

#	Type	Referentie	Resultaat
9.1	Mengmonster	75967 - 2	Geen asbest

Beschrijving	Pleisterwerk - Plafonds (Woning)
Omgeving	Binnen
Primaire drager	Plafond
Bindmiddel van materiaal	Gips - kalk

<b>Gebondenheid op basis van bindmiddel</b>	Niet-hechtgebonden
<b>Hoeveelheid (oppervlakte - dikte - aantal)</b>	• 52,00 m <sup>2</sup> - 1,00 cm - 1 stuk
<b>Totaal volume</b>	0,52 m <sup>3</sup>
<b>Identificatiemethode</b>	Vaststelling met monstername
<b>Destructieve handeling voor identificatie</b>	Nee
<b>Opmerking</b>	<p>V0 en V2 bevatten overal verlaagde plafonds (Planchetten / isolatie / gyproc).</p> <p>V1 bevat pleisterwerk aan plafond. Stalen genomen in natte ruimte / droge ruimte / traphal (Zie aanduidingen op plannen).</p> <p>Geen staalname kunnen doen in CV-ruimte want isolatie en gyproc op zolder.</p>

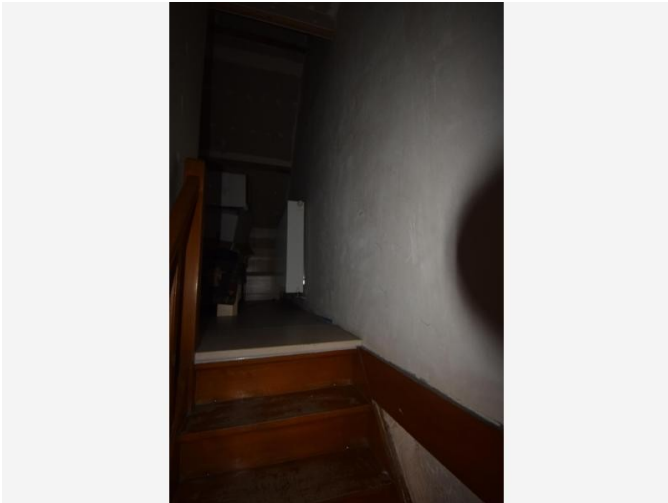
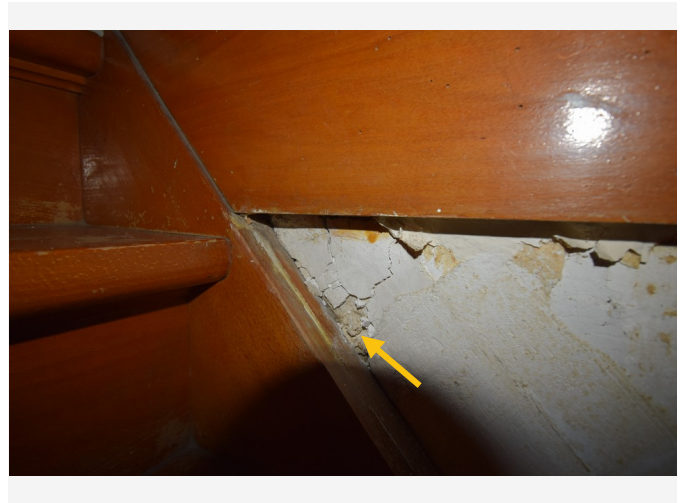
Geen asbest

#	Type	Referentie	Resultaat
10.1	Mengmonster	75967 - 1	Geen asbest

Beschrijving	Pleisterwerk - Muren (Woning)
Omgeving	Binnen
Primaire drager	Binnenwand

<b>Bindmiddel van materiaal</b>	Gips - kalk
<b>Gebondenheid op basis van bindmiddel</b>	Niet-hechtgebonden
<b>Hoeveelheid (oppervlakte - dikte - aantal)</b>	• 250,00 m <sup>2</sup> - 1,00 cm - 1 stuk
<b>Totaal volume</b>	2,50 m <sup>3</sup>
<b>Identificatiemethode</b>	Vaststelling met monstername
<b>Destructieve handeling voor identificatie</b>	Nee
<b>Opmerking</b>	<p>Stalen genomen in natte ruimte / droge ruimte / traphal (Zie aanduidingen op plannen).</p> <p>Rondom CV installatie geen pleisterwerk aan muren en plafonds. Wel staal genomen in open traphal grenzend aan de CV.</p>

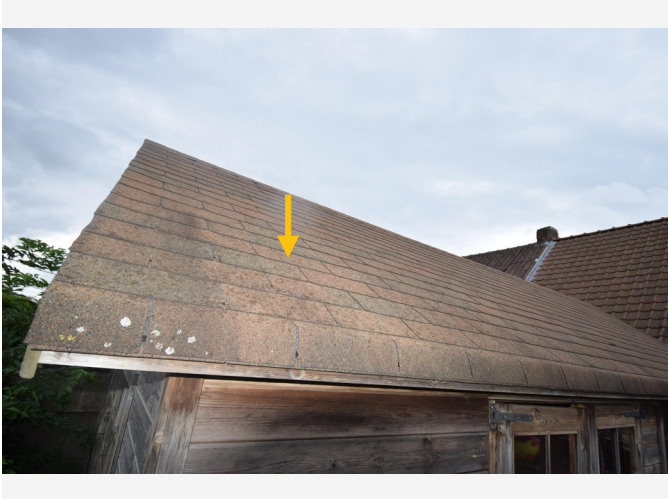
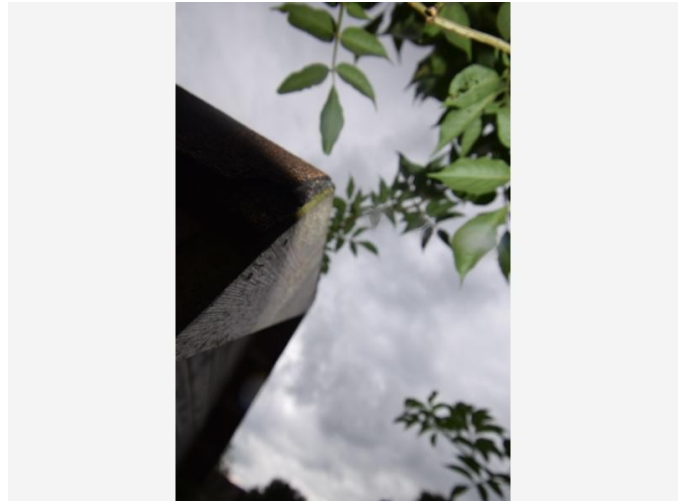
Geen asbest

#	Type	Referentie	Resultaat
11.1	Puntmonster	75967 - 3	Geen asbest

Beschrijving	Roofing - Tuinhuis
Omgeving	Buiten
Primaire drager	Schuin dak
Bindmiddel van materiaal	Bitumen (roofing, teer, asfalt)

<b>Gebondenheid op basis van bindmiddel</b>	Hecht
<b>Hoeveelheid (oppervlakte - aantal)</b>	• 24,00 m <sup>2</sup> - 1 stuk
<b>Totale oppervlakte</b>	24,00 m <sup>2</sup>
<b>Identificatiemethode</b>	Vaststelling met monstername
<b>Destructieve handeling voor identificatie</b>	Nee
<b>Opmerking</b>	Roofing op tuinhuis aan buitenzijde.
