# Asbestinventarisatetest

Kappellestraat 48, 8400 Oostende

Attestnummer : 20230428-000355.000

Uitgegeven op : 28.04.2023

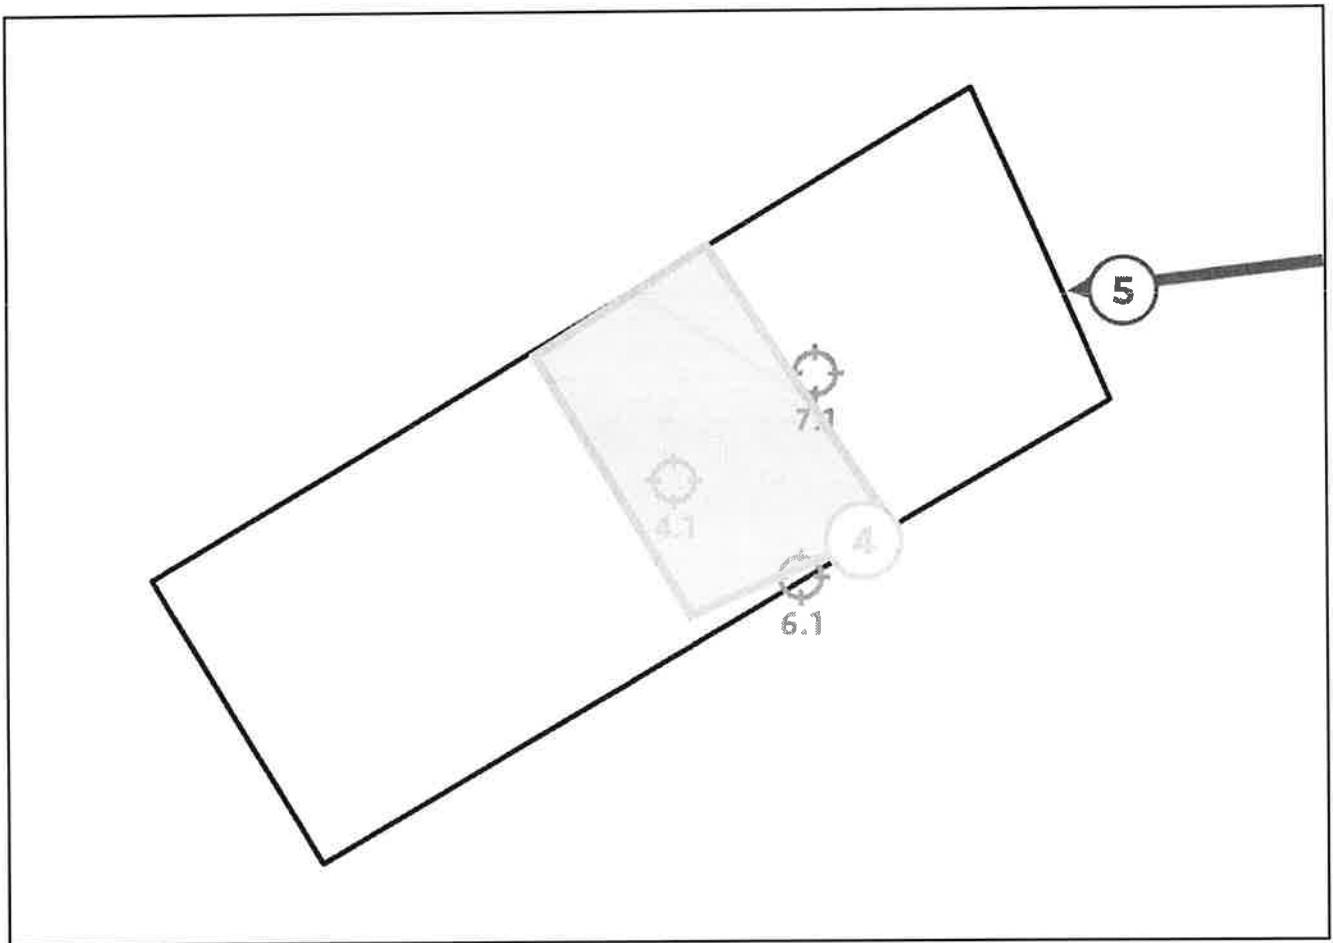
## Plan 1.2: Winkel 1e V

Beschrijving	Type	Actie
4. Vinyl 1e V	Asbestmateriaal	<a href="#">Toegankelijk beheeren</a>
4.1 Code: 3	Puntmonster	-
5. Roofing	Beperking	-
6. Pleisterwerk muren	Geen asbest	-
6.1 Code: 2	Mengmonster	-
7. Pleisterwerk plafond	Geen asbest	-
7.1 Code: 1	Mengmonster	-

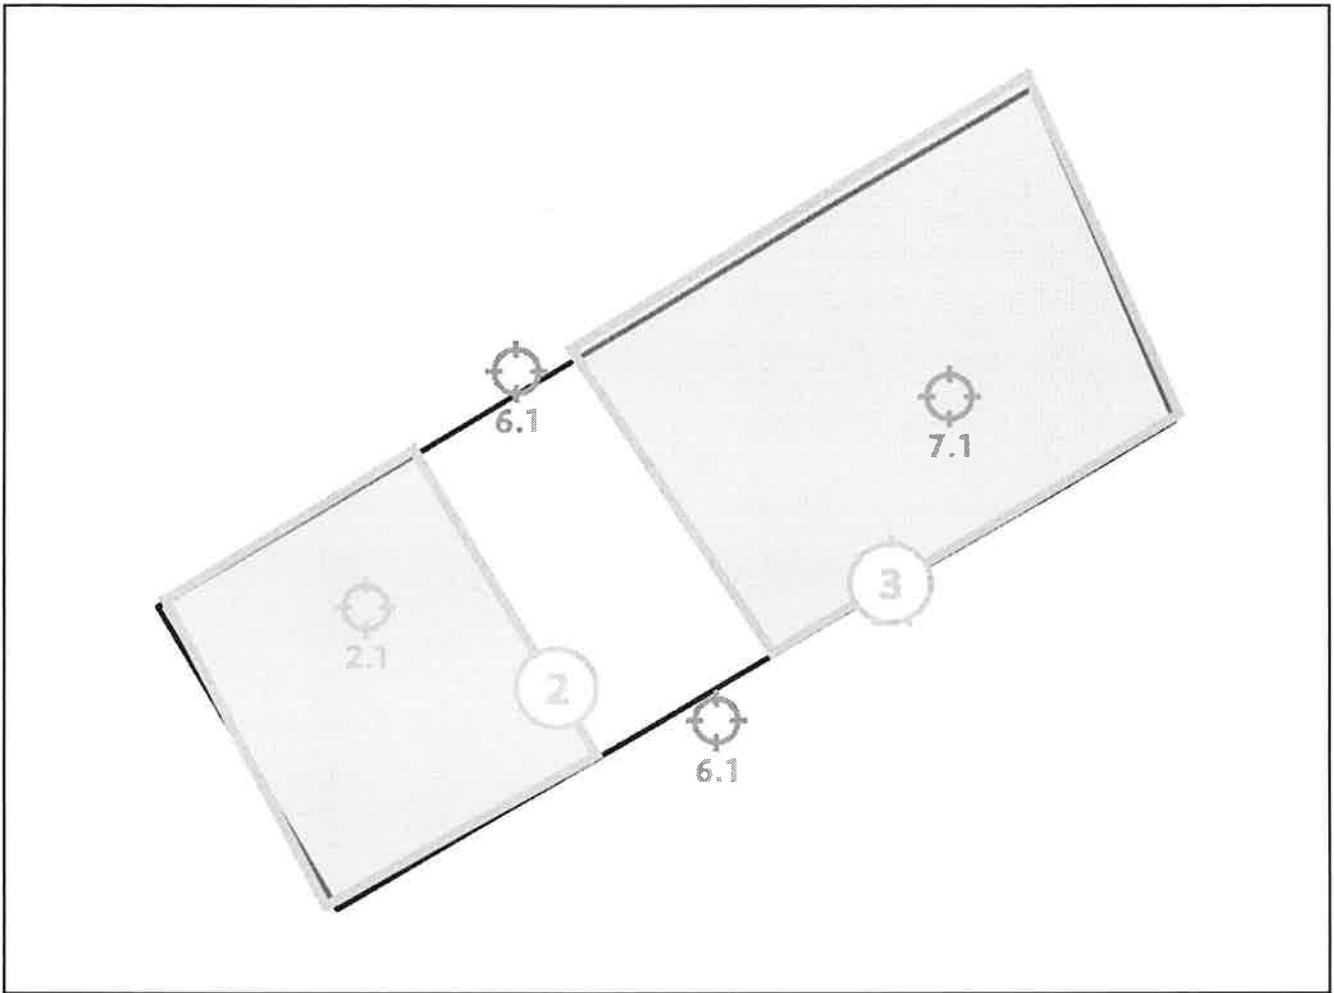
## Plan 1.3: Appartement 2e V

Beschrijving	Type	Actie
2. Vinyl 2e V keuken	Asbestmateriaal	Zorgvuldig behieren
2.1 Code: 5	Puntmonster	-
3. Vinyl 2e V achteraan	Asbestmateriaal	Zorgvuldig behieren
3.1 Code: 4	Puntmonster	-
6. Pleisterwerk muren	Geen asbest	-
6.1 Code: 2	Mengmonster	-
7. Pleisterwerk plafond	Geen asbest	-

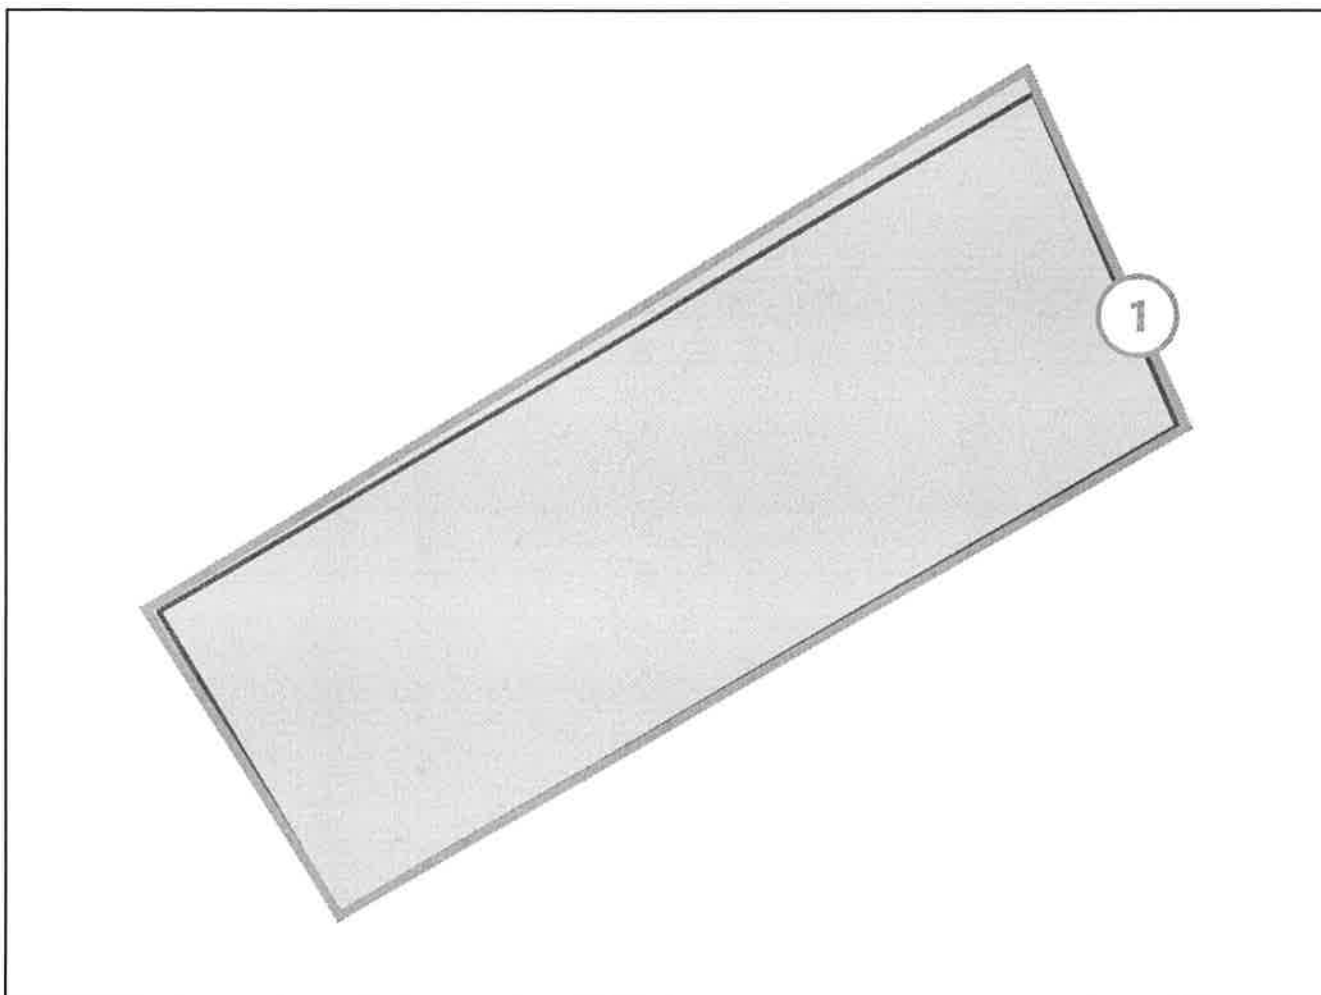
## Plan 1.4: Appartement 3e V

Beschrijving	Type	Actie
1. Leien	Asbestmateriaal	<a href="#">Verwijderen</a>

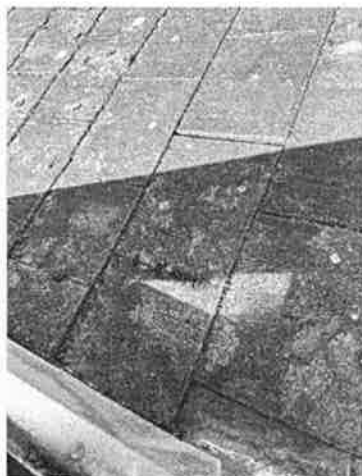
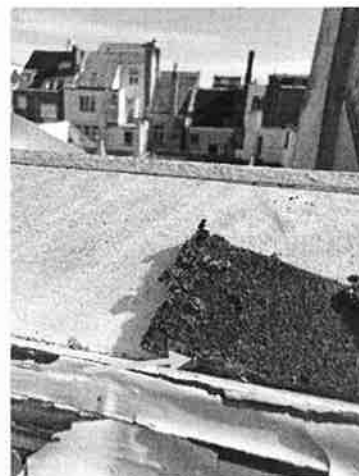
## Fiche 1: Leien

Eindbeoordeling materiaalrisico	Verhoogd materiaalrisico en/of verhoogde kans op vezelvrijgave
---------------------------------	--

Gebondenheid	Categorie 1: hechtgebonden in oorsprong
Asbestsoort (vezeltype)	Crocidoliet aanwezig
Asbestconcentratie	Laag (< 50%)
Afschermingsgraad van het gehele materiaal	Geheel of deels vrij aan de buitenlucht
Toestand van het materiaal	Matig beschadigd, matig verweerd

Beschrijving	Leien
Omgeving	Buiten
Primaire drager	Schuin dak
Asbestmateriaal	Dak- en gevelbekleding - Lei, shingle
Bindmiddel van asbestmateriaal	Cement
Gebondenheid op basis van bindmiddel	Hecht
Hoeveelheid (oppervlakte - aantal)	<ul style="list-style-type: none"><li>• 80,00 m<sup>2</sup> - 1 stuk</li></ul>
Totale oppervlakte	80,00 m <sup>2</sup>
Eenvoudig bereikbaar	Nee <ul style="list-style-type: none"><li>• Verwijdering tast de bouwkundige integriteit aan.</li></ul>
Bevestigingswijze	<ul style="list-style-type: none"><li>• Geklemd</li></ul>

Verwijderen

- Zorg voor een veilig beheer en verwijder dit asbestmateriaal wanneer het bij werken eenvoudig bereikbaar wordt. Controleer de toestand jaarlijks op wijzigingen.
- Verwijder dit asbestmateriaal zo snel mogelijk. Volg de toestand goed op.

- Eenvoudige handelingen: enkel door erkend asbestverwijderaar  
Ligt op moeilijk bereikbare plaats, werk samen met een erkend asbestverwijderaar om dit zo veilig mogelijk te verwijderen.

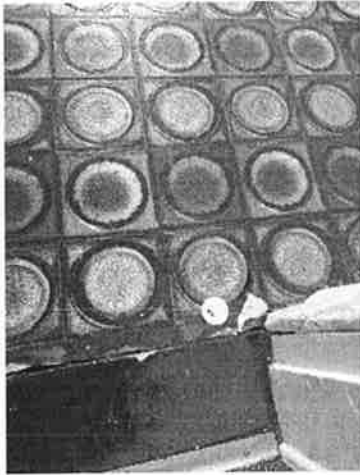
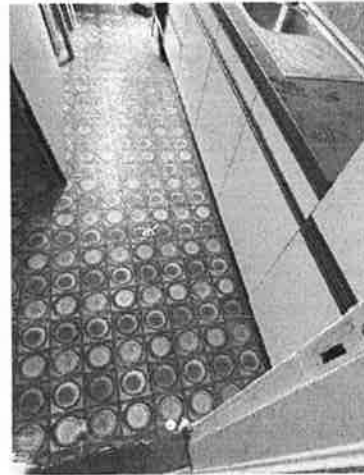
## Fiche 2: Vinyl 2e V keuken

Eindbeoordeling materiaalrisico	Laag materiaalrisico en/of verlaagde kans op vezelvrijgave
---------------------------------	--

Gebondenheid	Categorie 1: hechtgebonden in oorsprong
Asbestsoort (vezeltype)	Alleen chrysotiel
Asbestconcentratie	Laag (< 50%)
Afschermingsgraad van het gehele materiaal	Enkel randen niet afgeschermd maar geen contact met binnenluchtstromen
Toestand van het materiaal	Matig beschadigd, matig verweerd

#	Type	Referentie	Resultaat
2.1	Puntmonster	5	Chrysotiel

Verplicht beheer

- Verwijder dit asbestmateriaal zo snel mogelijk. Volg de toestand goed op.

- Eenvoudige handelingen: enkel door erkend asbestverwijderaar  
Ligt los voor zover we konden zien. Schakel een erkend verwijderaar bij lijm.

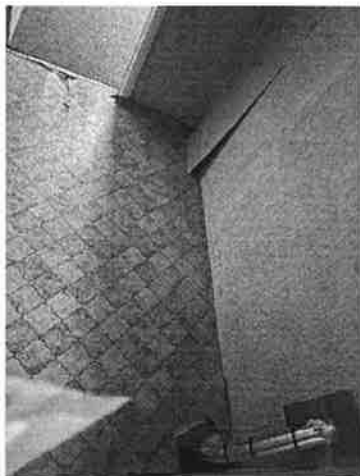
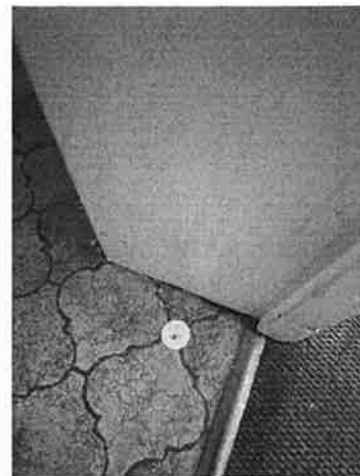
## Fiche 3: Vinyl 2e V achteraan

Eindbeoordeling materiaalrisico	Laag materiaalrisico en/of verlaagde kans op vezelvrijgave
---------------------------------	--

Gebondenheid	Categorie 1: hechtgebonden in oorsprong
Asbestsoort (vezeltype)	Alleen chrysotiel
Asbestconcentratie	Laag (< 50%)
Afschermingsgraad van het gehele materiaal	Enkel randen niet afgeschermd maar geen contact met binnenluchtstromen
Toestand van het materiaal	Matig beschadigd, matig verweerd

#	Type	Referentie	Resultaat
3.1	Puntmonster	4	Chrysotiel

Zorgvuldig beheren

- Verwijder dit asbestmateriaal zo snel mogelijk. Volg de toestand goed op.

- Eenvoudige handelingen: enkel door erkend asbestverwijderaar  
Voor zover we konden zien lag de vinyl zonder zwarte lijm op de grond. Schakel toch beter een erkend verwijderaar in.

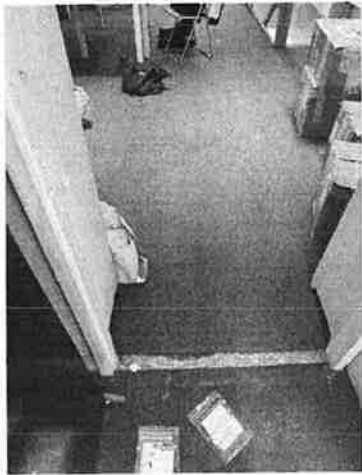
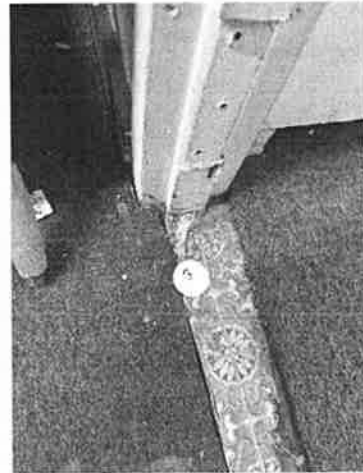
## Fiche 4: Vinyl 1e V

Eindbeoordeling materiaalrisico	Zeer laag materiaalrisico en/of zeer lage kans op vezelvrijgave
---------------------------------	---

Gebondenheid	Categorie 1: hechtgebonden in oorsprong
Asbestsoort (vezeltype)	Alleen chrysotiel
Asbestconcentratie	Laag (< 50%)
Afschermingsgraad van het gehele materiaal	Enkel randen niet afgeschermd maar geen contact met binnenluchtstromen
Toestand van het materiaal	Licht beschadigd, licht verweerd. Intact materiaal type Pical – asbestboard of categorie III 'gebondenheid'

#	Type	Referentie	Resultaat
4.1	Puntmonster	3	Chrysotiel

Zorgvuldig beheren

- Verwijder dit asbestmateriaal zo snel mogelijk. Volg de toestand goed op.

- Eenvoudige handelingen: mag via doe-het-zelf of door werknemers(s) met opleidingsattest eenvoudige handelingen  
Hechtgebonden en ligt los

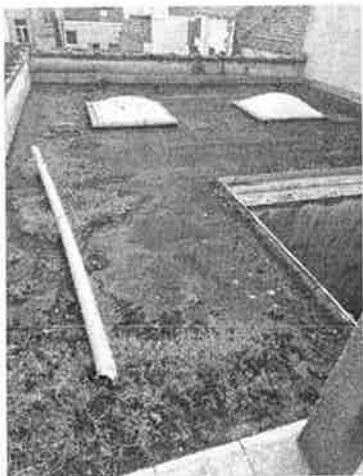
## Fiche 5: Roofing

**Reden:** Het te onderzoeken materiaal situeert zich hoger dan 3,50 m te rekenen vanaf een veilige ondergrond

**Uitleg van de asbestdeskundige:** Ik kan geen staal nemen van de roofing op een veilige manier.

(Asbest)materiaal	Dak- en gevelbekleding - Roofing
Karakterisatie	Asbest (verdacht)
Primaire drager	Plat dak

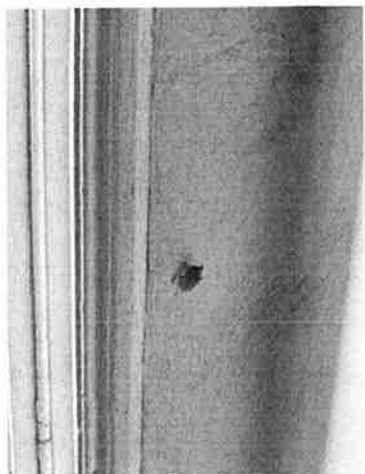
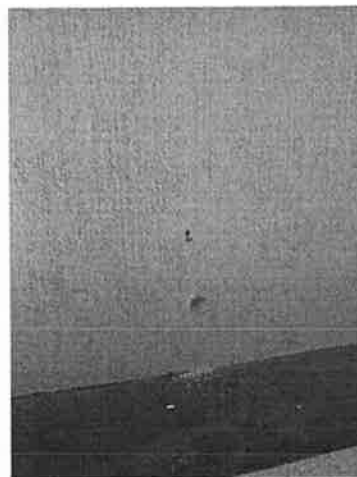
## Fiche 6: Pleisterwerk muren

Geen asbest

#	Type	Referentie	Resultaat
6.1	Mengmonster	2	Geen asbest

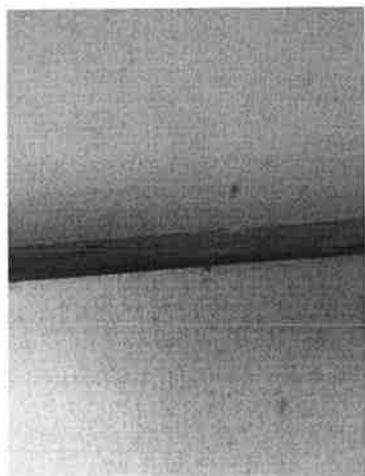
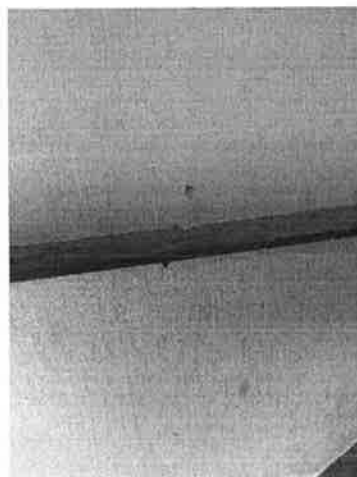
## Fiche 7: Pleisterwerk plafond

Geen asbest

#	Type	Referentie	Resultaat
7.1	Mengmonster	1	Geen asbest
