Asbestinventarisatetest

Gistelsteenweg 110A, 8490 Jabbeke

Attestnummer : 20240720-000051.000

Uitgegeven op : 20.07.2024

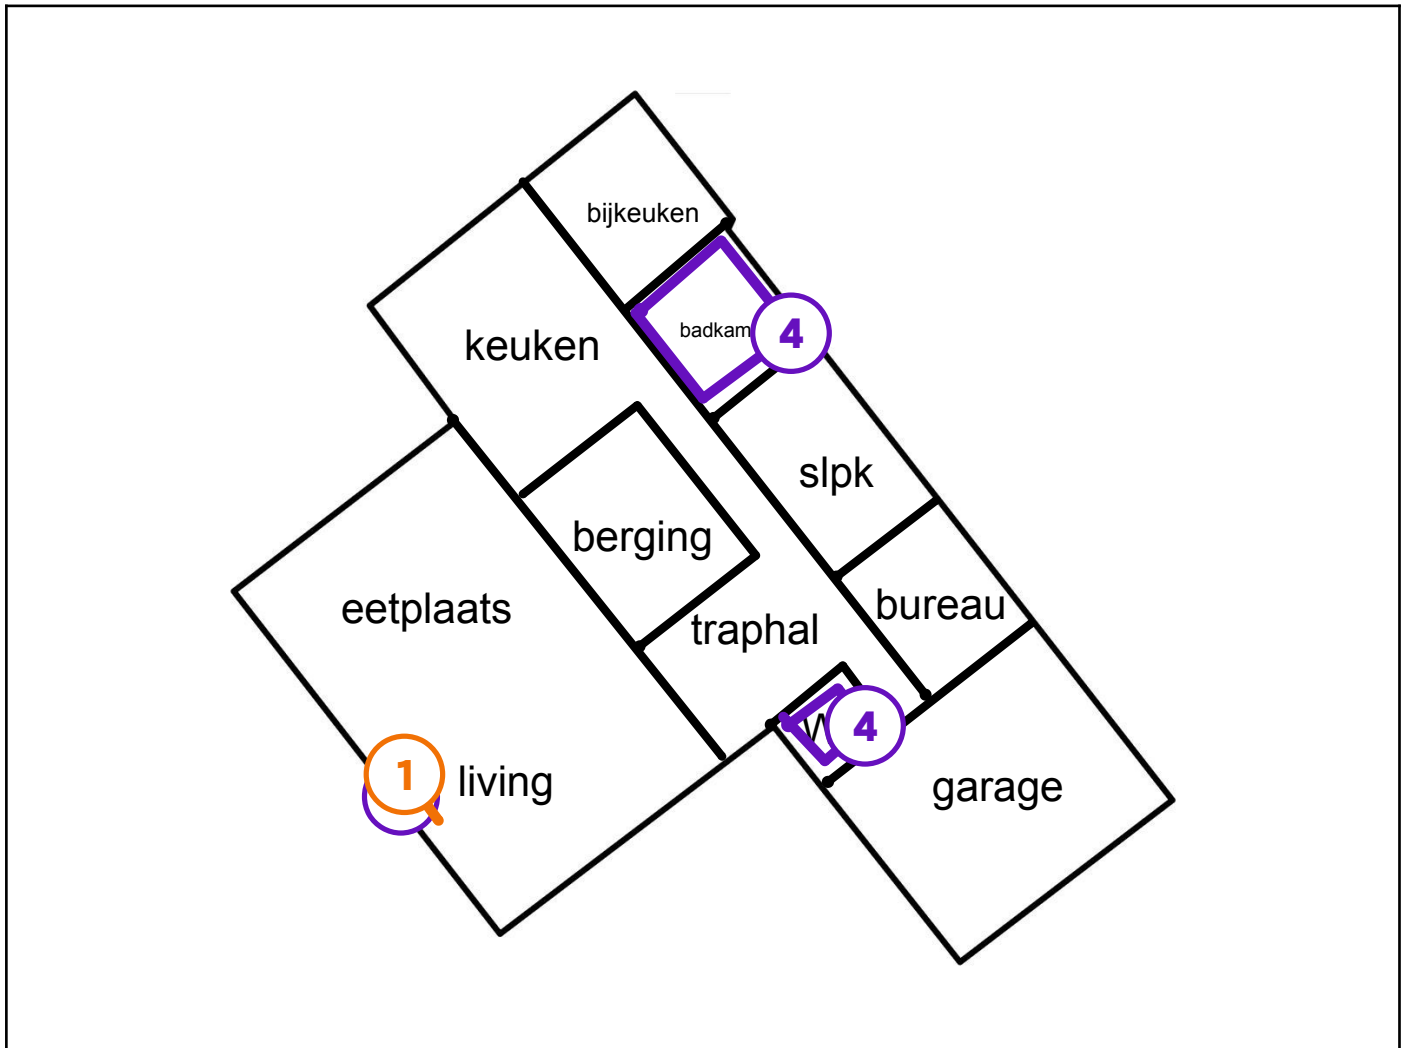
Plan 1.1: Hoofdgebouw plan GVL

Beschrijving	Type	Actie
1. Kachel koord	Asbestmateriaal	Verwijderen
3. Plaat aan schouw kachel	Beperking	-
4. Tegellijm faience keuken, wc en 2 badkamers	Advies	-

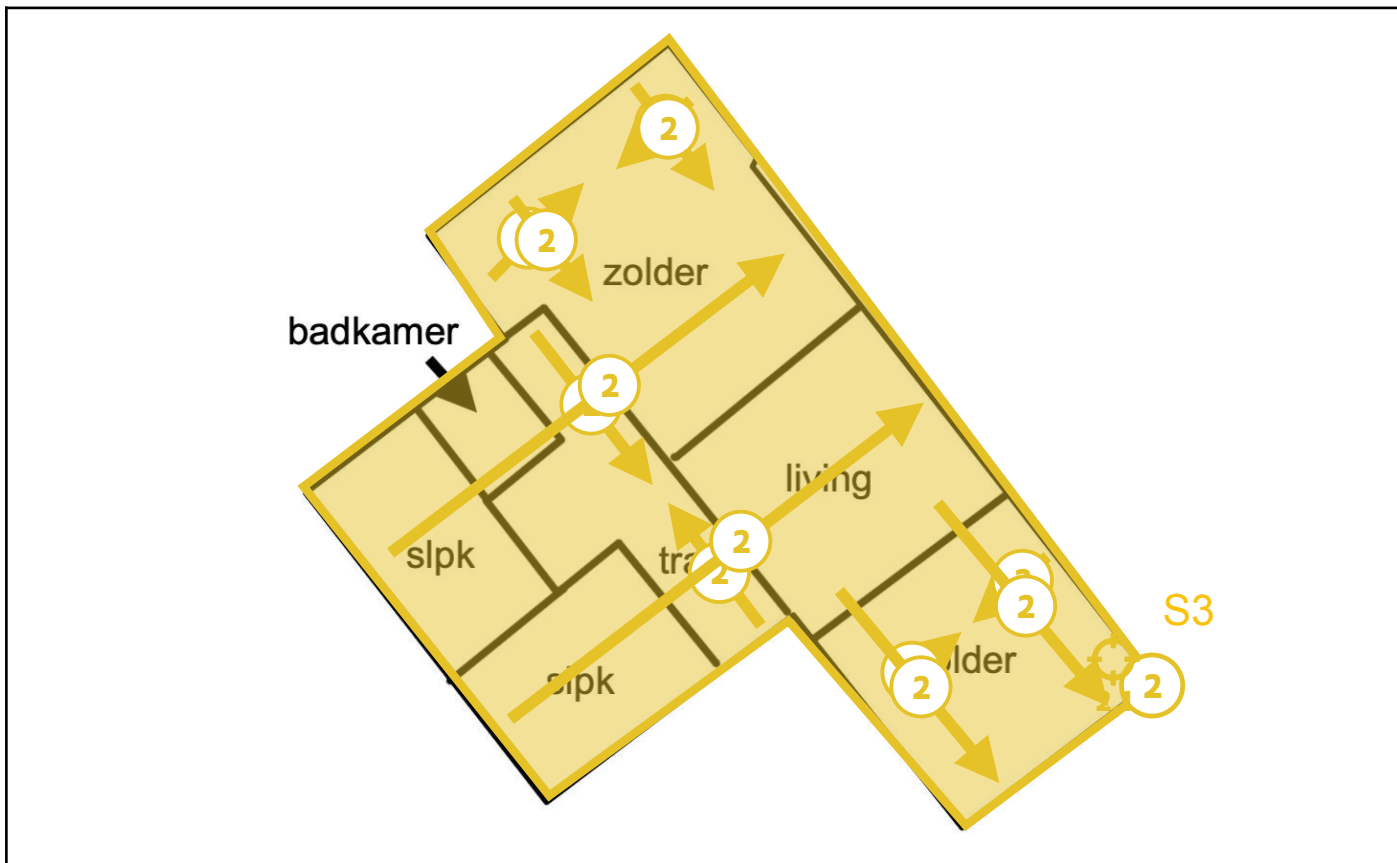
Plan 1.5: Plan 1ste V

Beschrijving	Type	Actie
2. Onderdak	Asbestmateriaal	Zorgvuldig beheren
2.1 Code: S3	Puntmonster	-

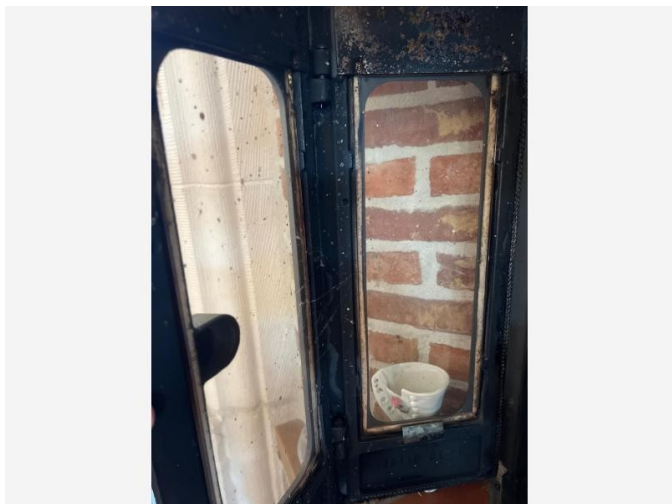
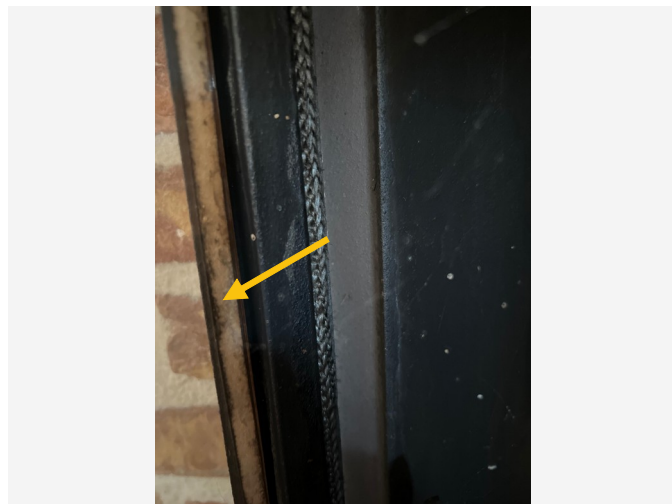
Het asbestmateriaal valt onder de mijlpaal van 2034.

Eindbeoordeling materiaalrisico	Verhoogd materiaalrisico en/of verhoogde kans op vezelvrijgave
---------------------------------	--

Gebondenheid	Categorie 3: niet-hechtgebonden met weinig of geen matrix
Asbestsoort (vezeltype)	Alleen chrysotiel
Asbestconcentratie	Hoog ($\geq 50\%$)
Afschermingsgraad van het gehele materiaal	Geheel of deels (ook) vrij aan de binnenlucht
Toestand van het materiaal	Licht beschadigd, licht verweerd. Intact materiaal type Pical – asbestboard of categorie III 'gebondenheid'

Beschrijving	Kachel koord
Omgeving	Binnen
Primaire drager	Ruimteverwarming
Asbestmateriaal	Koord, lint, band, strip
Bindmiddel van asbestmateriaal	Weinig of geen bindmiddel (textiel, bevloeking, ...)
Gebondenheid op basis van bindmiddel	Niet-hechtgebonden
Hoeveelheid (lengte - omtrek - aantal)	<ul style="list-style-type: none">• 2,00 m - 1,00 cm - 1 stuk
Totale oppervlakte	0,02 m ²
Eenvoudig bereikbaar	Ja
Bevestigingswijze	<ul style="list-style-type: none">• Verlijmd, ingegoten, versmeerd
Identificatiemethode	Vaststelling zonder monsternamen
Destructieve handeling voor identificatie	Nee
Opmerking	De hoeveelheid is een schatting. Staalname niet mogelijk want zit tussen glas.

Verwijderen

- Zorg voor een veilig beheer. Vermijd het beschadigen van het asbestmateriaal. Controleer de toestand jaarlijks op wijzigingen.

- Eenvoudige handelingen: mag via doe-het-zelf of door werknemer(s) met opleidingsattest eenvoudige handelingen
Indien doe het zelf via eenvoudige handelingen:
u zich vooraf goed informeert op www.asbestinfo.be;
u zich beschermt met een FFP3-mondmasker, wegwerperoverall en -handschoenen en afspoelbaar schoeisel;
er geen minderjarigen of derden aanwezig zijn;
u beschikt over PE-folie en zakken om loskomende deeltjes en afval op te vangen en te verpakken; u beschikt over een vernevelaar (water) of fixeermiddel om het asbestmateriaal eerst te fixeren;
u weet hoe u het asbestmateriaal veilig kan demonteren zonder stof of breuken;

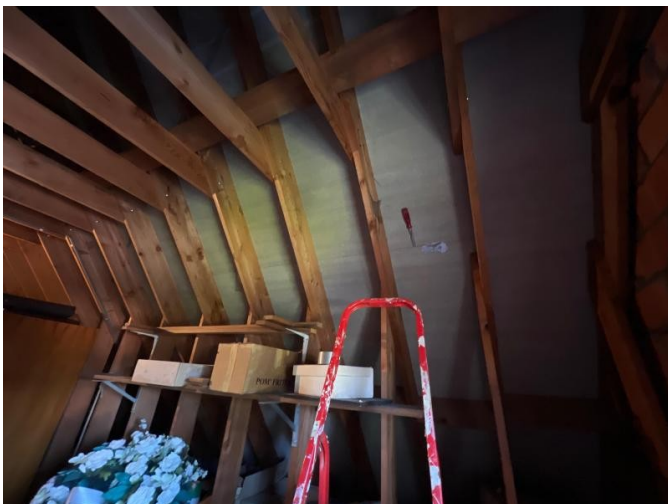
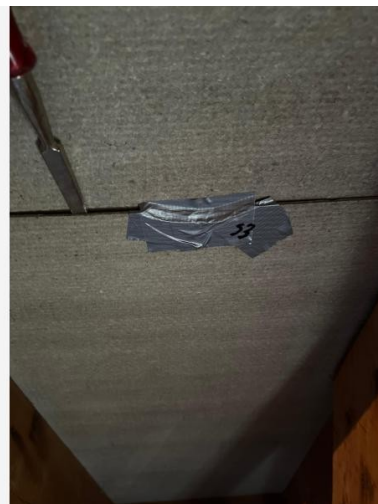
Het asbestmateriaal valt onder de mijlpaal van 2040.

Eindbeoordeling materiaalrisico	Laag materiaalrisico en/of verlaagde kans op vezelvrijgave
---------------------------------	--

Gebondenheid	Categorie 1: hechtgebonden in oorsprong
Asbestsoort (vezeltype)	Alleen chrysotiel
Asbestconcentratie	Laag (< 50%)
Afschermingsgraad van het gehele materiaal	Geheel of deels (ook) vrij aan de binnenlucht
Toestand van het materiaal	Licht beschadigd, licht verweerd. Intact materiaal type Pical – asbestboard of categorie III 'gebondenheid'

#	Type	Referentie	Resultaat
2.1	Puntmonster	S3	Chrysotiel

Beschrijving	Onderdak
Omgeving	Binnen
Primaire drager	Schuin dak
Asbestmateriaal	Plaat, paneel, tablet - Type Menuiserite
Bindmiddel van asbestmateriaal	Cement
Gebondenheid op basis van bindmiddel	Hecht
Hoeveelheid (oppervlakte - dikte - aantal)	<ul style="list-style-type: none">• 275,00 m² - 0,35 cm - 1 stuk
Totaal volume	0,963 m ³
Eenvoudig bereikbaar	Nee <ul style="list-style-type: none">• Het asbestmateriaal is bedekt (uitgezonderd laag verf, coating, behang, kunststof, textiel) en het wegnemen van het bedekkende materiaal kan niet zonder het bedekkende materiaal te beschadigen.
Bevestigingswijze	<ul style="list-style-type: none">• Genageld, geniet
Identificatiemethode	Vaststelling met monstername
Destructieve handeling voor identificatie	Nee
Opmerking	De hoeveelheid is een schatting. Deels van dak is geïsoleerd en afgewerkt en deel niet.

Zorgvuldig beheren

- Zorg voor een veilig beheer en verwijder dit asbestmateriaal wanneer het bij werken eenvoudig bereikbaar wordt. Controleer de toestand jaarlijks op wijzigingen.

- Eenvoudige handelingen: mag via doe-het-zelf of door werknemer(s) met opleidingsattest eenvoudige handelingen

Best via erkend asbestverwijderaar gezien de aard en de omvang.

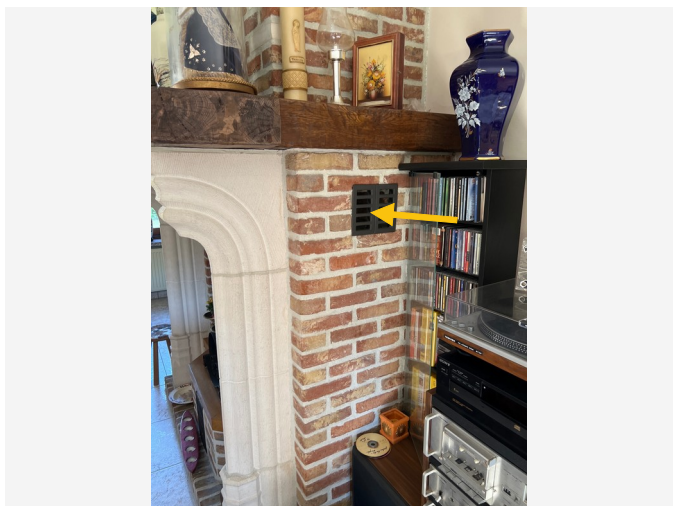
Situeringsfoto

Permanente beperking

Reden: Er is geen volledige risicobeoordeling mogelijk

Uitleg van de asbestdeskundige: Er lijkt een plaat te zitten die asbesthoudend is achter het rooster.

Het rooster is gecementeerd en kan niet open.

(Asbest)materiaal	Plaat, paneel, tablet - Type Menuiserie
Karakterisatie	Asbest (verdacht)
Primaire drager	Ruimteverwarming

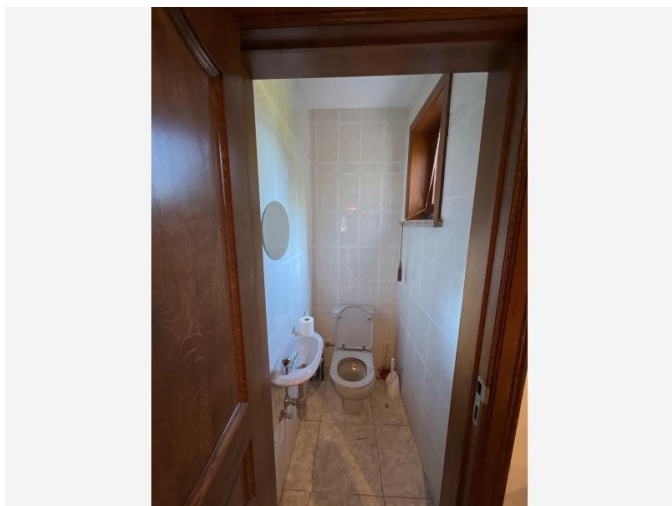
Vrije foto

Onder de faience kan asbesthoudende tegellijm aanwezig zijn.

Niet inspecteerbaar zonder destructief onderzoek en zonder staalname.

Identificatiemethode	Redelijk vermoeden
Primaire drager	Binnenwand
(Asbest)materiaal	In-situ afwerkingslagen - Lijm laag
Bindmiddel	Lijm
Gebondenheid bindmiddel	Hecht

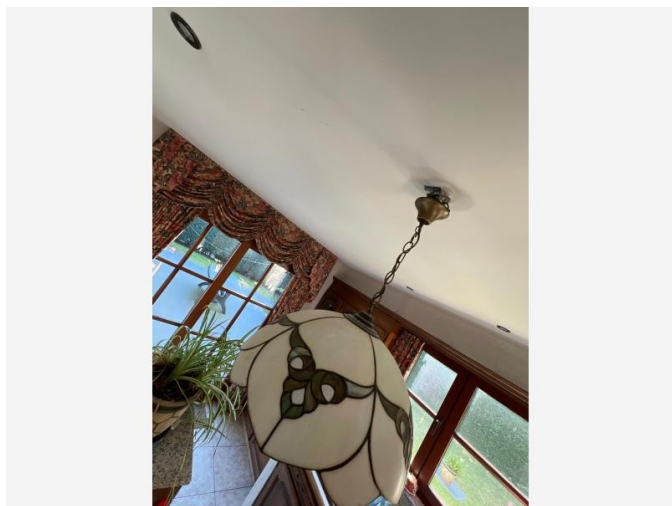
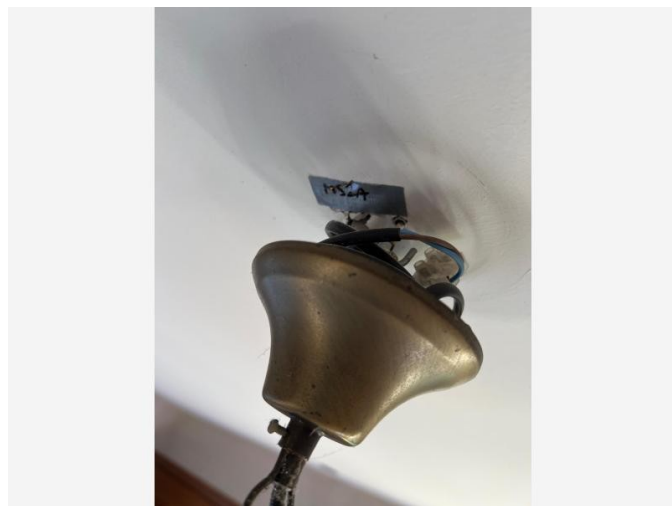
Fiche 5: Pleisterwerk plafond

Geen asbest

#	Type	Referentie	Resultaat
5.1	Mengmonster	MS2	Geen asbest

Beschrijving	Pleisterwerk plafond
Omgeving	Binnen
Primaire drager	Plafond
Bindmiddel van materiaal	Gips - kalk
Gebondenheid op basis van bindmiddel	Niet-hechtgebonden
Hoeveelheid (oppervlakte - dikte - aantal)	• 250,00 m ² - 1,00 cm - 1 stuk
Totaal volume	2,50 m ³
Identificatiemethode	Vaststelling met monsternamen
Destructieve handeling voor identificatie	Nee
Opmerking	De hoeveelheid is een schatting. MS2 a : keuken GVL MS2 b : berging GVL MS2 c : traphal 1ste V Geen pleisterwerk stookplaats

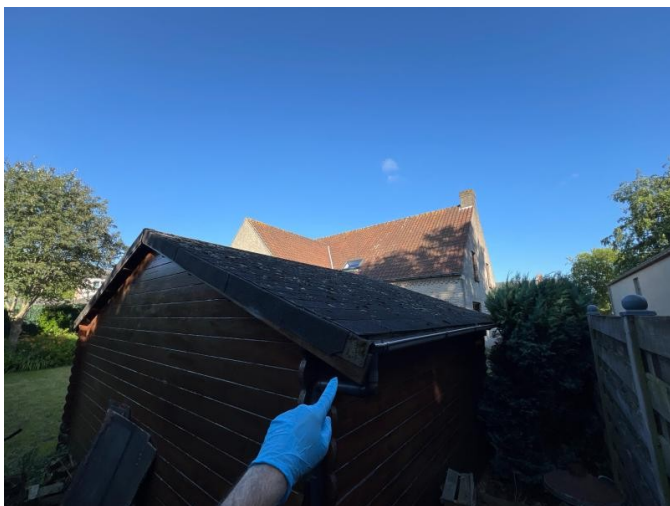
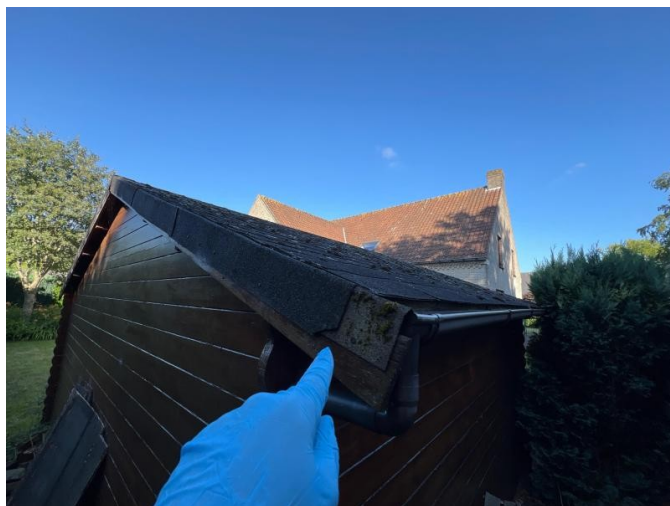
Fiche 6: Roofing (tuinhuis)

Geen asbest

#	Type	Referentie	Resultaat
6.1	Puntmonster	S4	Geen asbest

Beschrijving	Roofing (tuinhuis)
Omgeving	Buiten
Primaire drager	Plat dak
Bindmiddel van materiaal	Bitumen (roofing, teer, asfalt)
Gebondenheid op basis van bindmiddel	Hecht
Hoeveelheid (oppervlakte - aantal)	• 25,00 m ² - 1 stuk
Totale oppervlakte	25,00 m ²
Identificatiemethode	Vaststelling met monstername
Destructieve handeling voor identificatie	Nee
Opmerking	De hoeveelheid is een schatting.

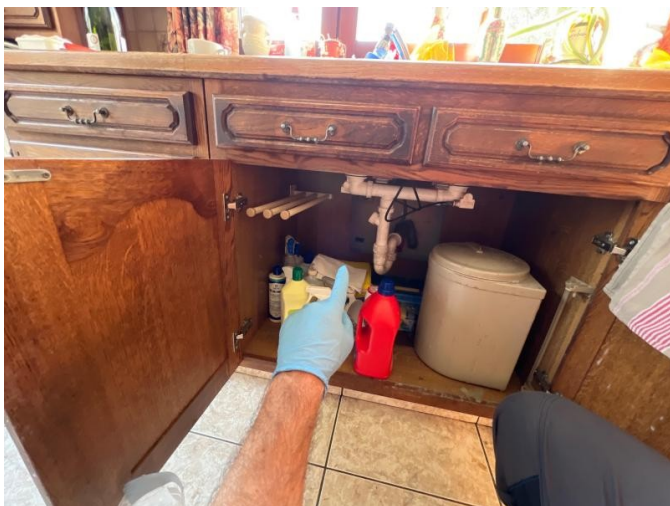
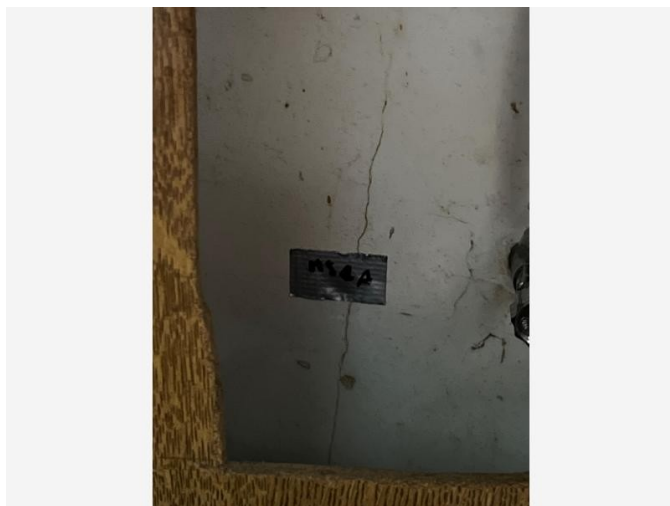
Fiche 7: Pleisterwerk muur

Geen asbest

#	Type	Referentie	Resultaat
7.1	Mengmonster	MS1	Geen asbest

Beschrijving	Pleisterwerk muur
Omgeving	Binnen
Primaire drager	Binnenwand
Bindmiddel van materiaal	Gips - kalk
Gebondenheid op basis van bindmiddel	Niet-hechtgebonden
Hoeveelheid (oppervlakte - dikte - aantal)	• 550,00 m ² - 1,00 cm - 1 stuk
Totaal volume	5,50 m ³
Identificatiemethode	Vaststelling met monsternamen
Destructieve handeling voor identificatie	Nee
Opmerking	De hoeveelheid is een schatting. MS1 a : keuken GVL MS1 b : berging GVL MS1 c : traphal GVL Geen pleisterwerk stookplaats
