Asbestinventarisatetest

Farasijnstraat 32, 8670 Koksijde

Attestnummer : 20250219-000131.000

Uitgegeven op : 19.02.2025

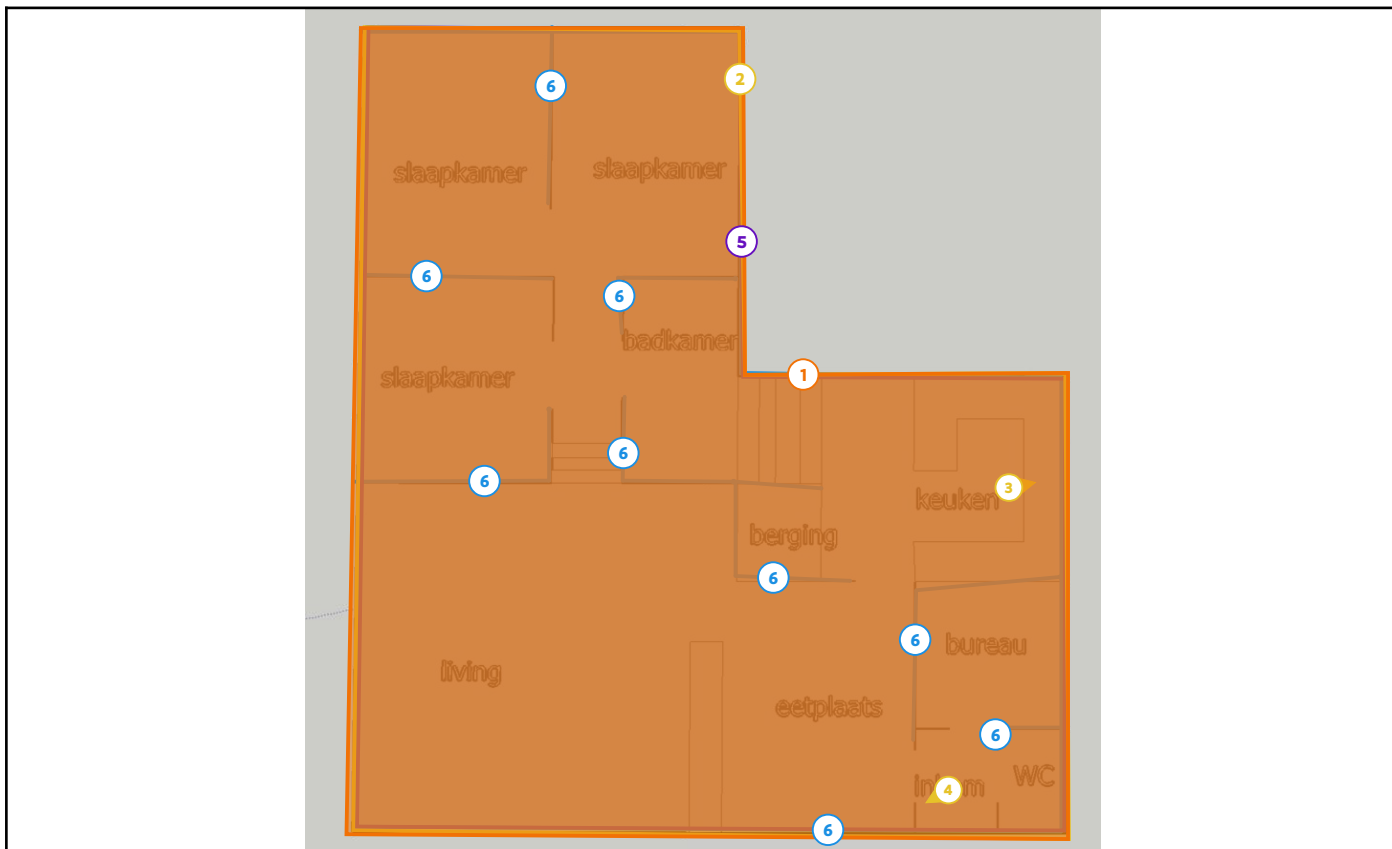
Plan 1.1: plattegrond gelijkvloers

Beschrijving	Type	Actie
1. leien hellend dak	Asbestmateriaal	Verwijderen
2. onderdak	Asbestmateriaal	Zorgvuldig beheren
3. anti dreun spoelbak	Asbestmateriaal	Zorgvuldig beheren
4. bakeliet radiatorcranken	Asbestmateriaal	Zorgvuldig beheren
5. plafonduafwerking	Advies	-
6. pleisterwerk wand	Geen asbest	-

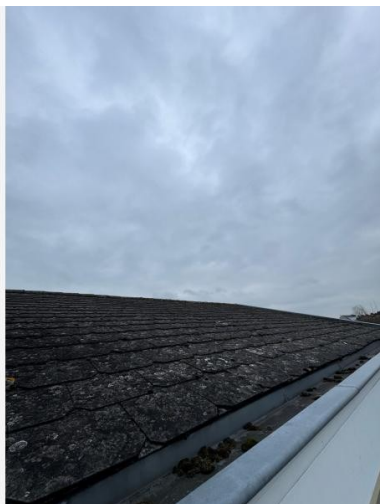
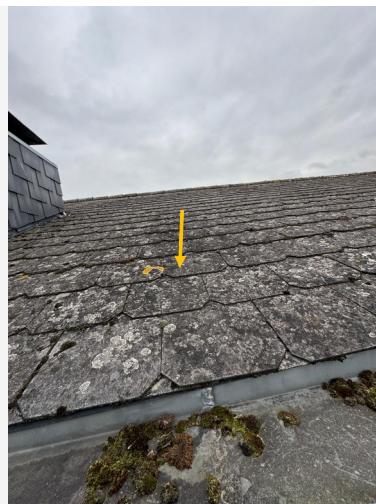
Eindbeoordeling materiaalrisico	Verhoogd materiaalrisico en/of verhoogde kans op vezelvrijgave
---------------------------------	--

Gebondenheid	Categorie 1: hechtgebonden in oorsprong
Asbestsoort (vezeltype)	Crocidoliet aanwezig
Asbestconcentratie	Laag (< 50%)
Afschermingsgraad van het gehele materiaal	Geheel of deels vrij aan de buitenlucht
Toestand van het materiaal	Matig beschadigd, matig verweerd

Beschrijving	leien hellend dak
Omgeving	Binnen
Primaire drager	Schuin dak
Asbestmateriaal	Dak- en gevelbekleding - Lei, shingle
Bindmiddel van asbestmateriaal	Cement
Gebondenheid op basis van bindmiddel	Hecht
Hoeveelheid (oppervlakte - aantal)	<ul style="list-style-type: none">• 140,00 m² - 1 stuk
Totale oppervlakte	140,00 m ²
Eenvoudig bereikbaar	Ja
Bevestigingswijze	<ul style="list-style-type: none">• Geklemd
Identificatiemethode	Vaststelling zonder monstername
Destructieve handeling voor identificatie	Nee
Opmerking	hoeveelheden bij benadering

Verwijderen

- Verwijder dit asbestmateriaal zo snel mogelijk. Volg de toestand goed op.
- Hemelwater dat afspoelt van asbestcement daken of gevels kan asbestdeeltjes bevatten. Gebruik het enkel voor gesloten circuits (bv. spoelen toiletten). Reinig na het vervangen van het dak of de gevel de dakgoten en regenwaterput of -ton om asbesthoudend sediment of slib te verwijderen

- Eenvoudige handelingen: enkel door erkend asbestverwijderaar
De leien zitten vast met een klem. Mits de nodige voorzorgen (PBM) verwijderen

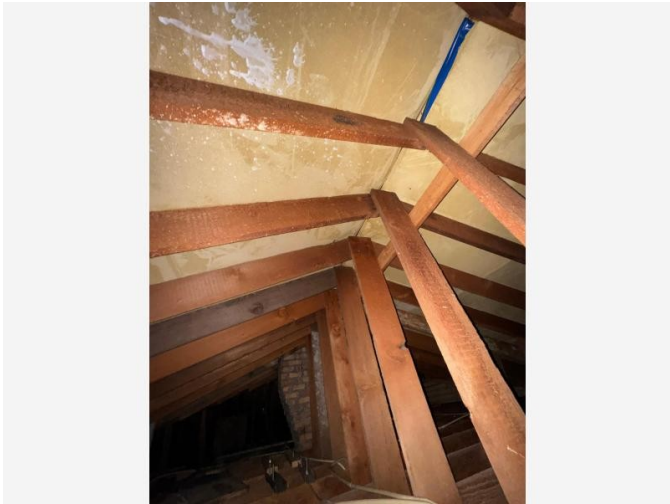
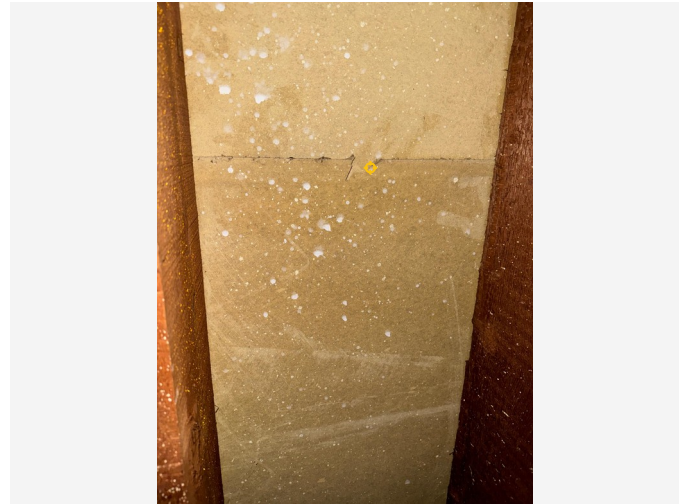
Eindbeoordeling materiaalrisico	Zeer laag materiaalrisico en/of zeer lage kans op vezelvrijgave
---------------------------------	---

Gebondenheid	Categorie 1: hechtgebonden in oorsprong
Asbestsoort (vezeltype)	Alleen chrysotiel
Asbestconcentratie	Laag (< 50%)
Afschermingsgraad van het gehele materiaal	Geheel of deels (ook) vrij aan de binnenlucht
Toestand van het materiaal	Onbeschadigd, niet verweerd

#	Type	Referentie	Resultaat
2.1	Puntmonster	2	Chrysotiel

Beschrijving	onderdak
Omgeving	Binnen
Primaire drager	Schuin dak
Asbestmateriaal	Plaat, paneel, tablet - Type Menuiserite
Bindmiddel van asbestmateriaal	Cement
Gebondenheid op basis van bindmiddel	Hecht
Hoeveelheid (oppervlakte - dikte - aantal)	<ul style="list-style-type: none">• 130,00 m² - 1,00 cm - 1 stuk
Totaal volume	1,30 m ³
Eenvoudig bereikbaar	Nee <ul style="list-style-type: none">• Het asbestmateriaal is bedekt (uitgezonderd laag verf, coating, behang, kunststof, textiel) en het wegnemen van het bedekkende materiaal kan niet zonder het bedekkende materiaal te beschadigen.
Bevestigingswijze	<ul style="list-style-type: none">• Onbekend
Identificatiemethode	Vaststelling met monsternamen
Destructieve handeling voor identificatie	Nee
Opmerking	hoeveelheden bij benadering

Zorgvuldig beheren

- Zorg voor een veilig beheer en verwijder dit asbestmateriaal wanneer het bij werken eenvoudig bereikbaar wordt. Controleer de toestand jaarlijks op wijzigingen.

- Eenvoudige handelingen: enkel door erkend asbestverwijderaar mits de nodige voorzorgen (PBM)

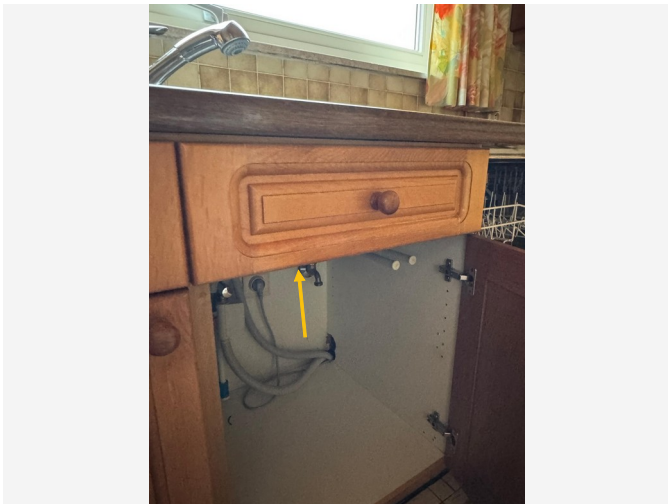
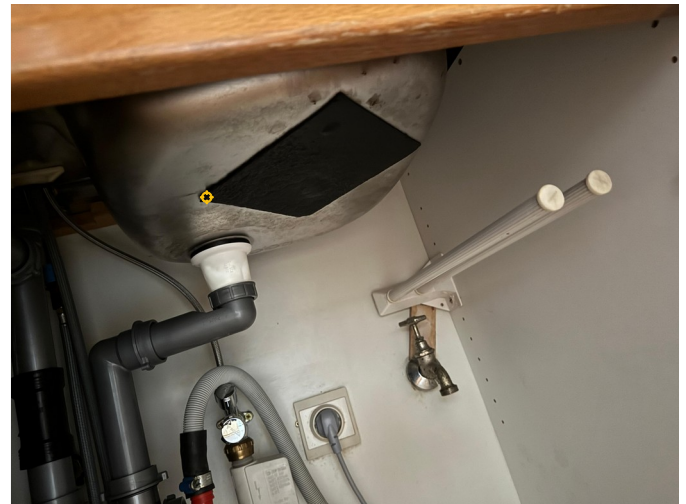
Eindbeoordeling materiaalrisico	Zeer laag materiaalrisico en/of zeer lage kans op vezelvrijgave
---------------------------------	---

Gebondenheid	Categorie 1: hechtgebonden in oorsprong
Asbestsoort (vezeltype)	Alleen chrysotiel
Asbestconcentratie	Laag (< 50%)
Afschermingsgraad van het gehele materiaal	Geheel of deels (ook) vrij aan de binnenlucht
Toestand van het materiaal	Onbeschadigd, niet verweerd

#	Type	Referentie	Resultaat
3.1	Puntmonster	3	Chrysotiel

Beschrijving	anti dreun spoelbak
Omgeving	Binnen
Primaire drager	Inrichting (meubilair, ...)
Asbestmateriaal	antidreun spoelbak
Bindmiddel van asbestmateriaal	Bitumen (roofing, teer, asfalt)
Gebondenheid op basis van bindmiddel	Hecht
Hoeveelheid (gewicht - aantal)	<ul style="list-style-type: none">• 0,20 kg - 1 stuk
Totaal gewicht	0,20 kg
Eenvoudig bereikbaar	Ja
Bevestigingswijze	<ul style="list-style-type: none">• Verlijmd, ingegoten, versmeerd
Identificatiemethode	Vaststelling met monstername
Destructieve handeling voor identificatie	Nee
Opmerking	hoeveelheden bij benadering

Zorgvuldig beheren

- Zorg voor een veilig beheer. Vermijd het beschadigen van het asbestmateriaal. Controleer de toestand jaarlijks op wijzigingen.

- Eenvoudige handelingen: enkel door erkend asbestverwijderaar mits de nodige voorzorgen (PBM)

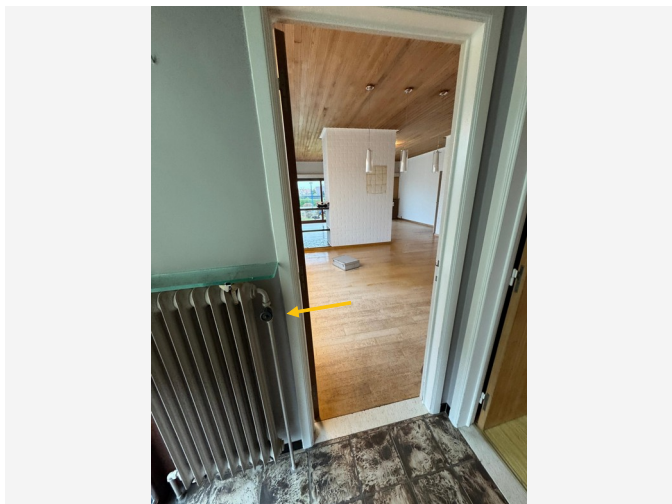
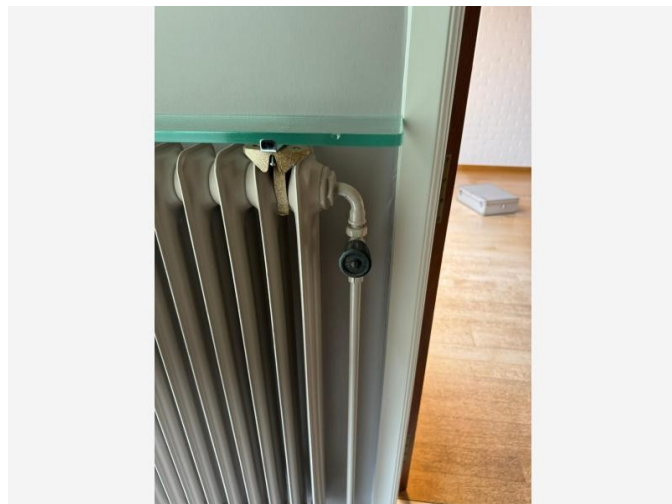
Eindbeoordeling materiaalrisico	Laag materiaalrisico en/of verlaagde kans op vezelvrijgave
---------------------------------	--

Gebondenheid	Categorie 1: hechtgebonden in oorsprong
Asbestsoort (vezeltype)	Crocidoliet aanwezig
Asbestconcentratie	Laag (< 50%)
Afschermingsgraad van het gehele materiaal	Geheel of deels (ook) vrij aan de binnenlucht
Toestand van het materiaal	Onbeschadigd, niet verweerd

Beschrijving	bakeliet radiatorcranken
Omgeving	Binnen
Primaire drager	HVAC infrastructuur en uitrusting
Asbestmateriaal	Plaat, paneel, tablet - Type Bakeliet
Bindmiddel van asbestmateriaal	Kunststof of -hars
Gebondenheid op basis van bindmiddel	Hecht
Hoeveelheid (oppervlakte - dikte - aantal)	• 1,00 m ² - 1,00 cm - 1 stuk
Totaal volume	0,01 m ³
Eenvoudig bereikbaar	Ja
Bevestigingswijze	• Geklemd
Identificatiemethode	Vaststelling zonder monstername
Destructieve handeling voor identificatie	Nee
Opmerking	hoeveelheden bij benadering. Meerdere bakeliet radiatorcranken aanwezig in de woning

Zorgvuldig beheren

- Zorg voor een veilig beheer. Vermijd het beschadigen van het asbestmateriaal. Controleer de toestand jaarlijks op wijzigingen.

- Eenvoudige handelingen: mag via doe-het-zelf of door werknemer(s) met opleidingsattest eenvoudige handelingen mits de nodige voorzorgen (PBM)

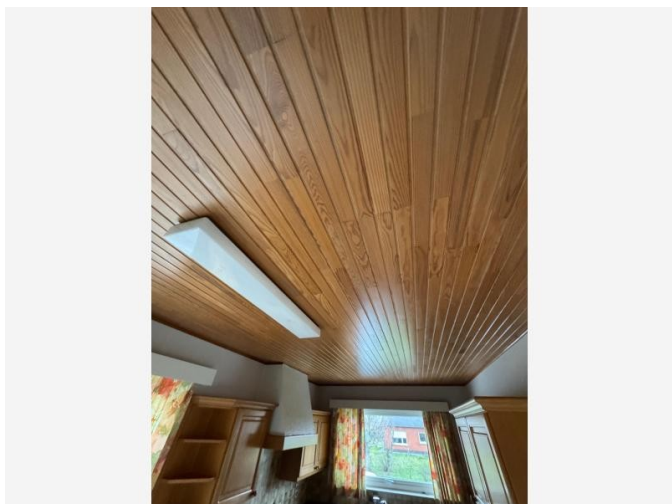
Vrije foto

het plafond is afgewerkt met plaatmateriaal. Geen asbestverdacht pleisterwerk waarneembaar. Verder destructief onderzoek noodzakelijk om onderliggende lagen te onderzoeken.

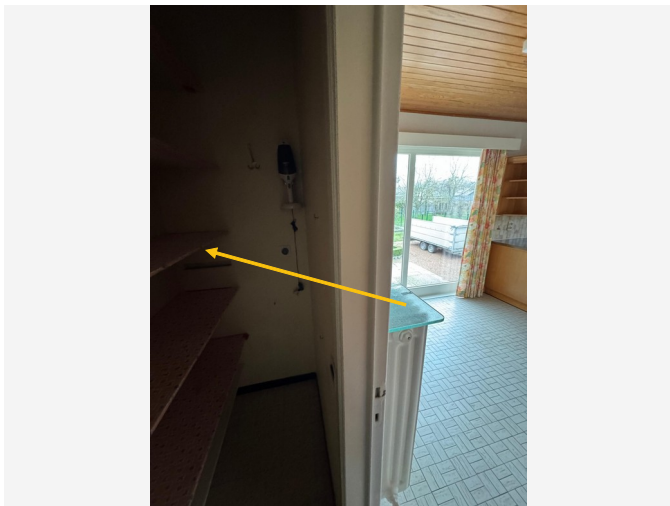
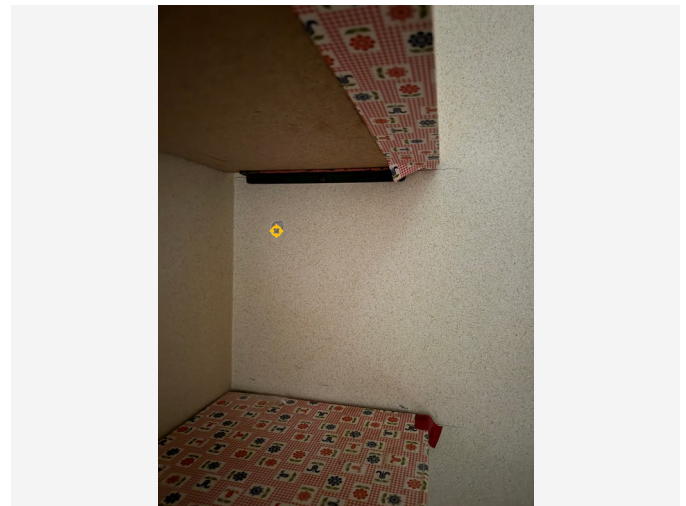
Fiche 6: pleisterwerk wand

Geen asbest

#	Type	Referentie	Resultaat
6.1	Mengmonster	1	Geen asbest

Beschrijving	pleisterwerk wand
Omgeving	Binnen
Primaire drager	Binnenwand
Bindmiddel van materiaal	Gips - kalk
Gebondenheid op basis van bindmiddel	Niet-hechtgebonden
Hoeveelheid (oppervlakte - dikte - aantal)	• 105,00 m ² - 1,00 cm - 1 stuk
Totaal volume	1,05 m ³
Identificatiemethode	Vaststelling met monsternamen
Destructieve handeling voor identificatie	Nee
Opmerking	hoeveelheden bij benadering. Staalnamen in keuken, living, en traphal. Geen pleisterwerk ter hoogte van de cv-ketel in de kelder/garage.
