# Asbestinventarisatetest

Biesbeekstraat 7, 1703 Dilbeek

Attestnummer : 20231026-000182.000

Uitgegeven op : 26.10.2023

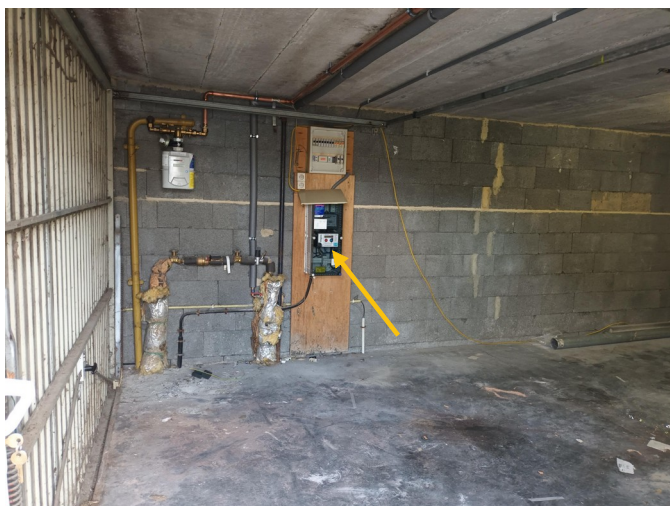
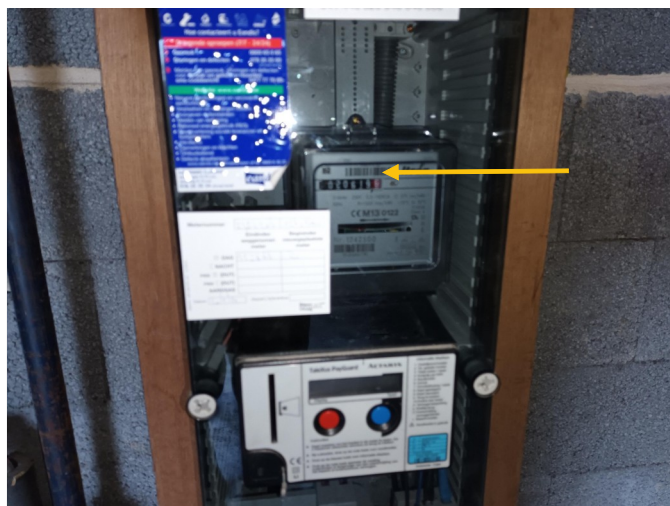
Eindbeoordeling materiaalrisico	Zeer laag materiaalrisico en/of zeer lage kans op vezelvrijgave
---------------------------------	---

Gebondenheid	Categorie 1: hechtgebonden in oorsprong
Asbestsoort (vezeltype)	Crocidoliet aanwezig
Asbestconcentratie	Laag (< 50%)
Afschermingsgraad van het gehele materiaal	Stootvaste afscherming of omkasting
Toestand van het materiaal	Onbeschadigd, niet verweerd

Beschrijving	Bakeliet garage
Omgeving	Binnen
Primaire drager	Communicatie en elektrische infrastructuur en uitrusting
Asbestmateriaal	Plaat, paneel, tablet - Type Bakeliet
Bindmiddel van asbestmateriaal	Kunststof of -hars
Gebondenheid op basis van bindmiddel	Hecht
Hoeveelheid (oppervlakte - dikte - aantal)	• 0,10 m <sup>2</sup> - 0,10 cm - 1 stuk
Totaal volume	< 0,001 m <sup>3</sup>
Eenvoudig bereikbaar	Ja
Bevestigingswijze	• Geschroefd
Identificatiemethode	Vaststelling zonder monsternamen

<b>Destructieve handeling voor identificatie</b>	Nee
<b>Opmerking</b>	Geen staalname uitgevoerd: installatie nog in gebruik/onder spanning. In geval van renovatie/sloop is het aangeraden hier een staal van te nemen of te behandelen als asbesthoudend.

Het asbestmateriaal valt onder de mijlpaal van 2040.

Zorgvuldig beheren

- Zorg voor een veilig beheer. Vermijd het beschadigen van het asbestmateriaal. Controleer de toestand jaarlijks op wijzigingen.

- Eenvoudige handelingen: mag via doe-het-zelf of door werknemer(s) met opleidingsattest eenvoudige handelingen  
Geen complexe situatie.

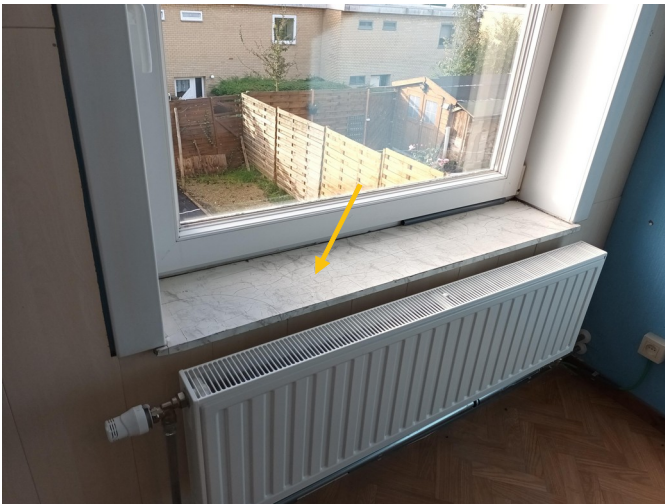
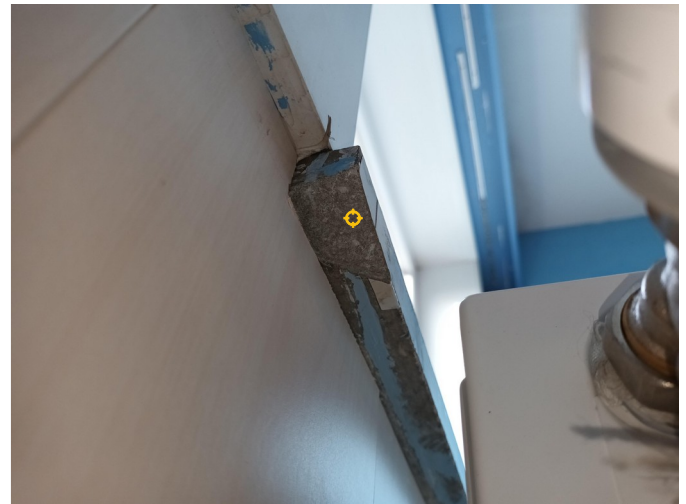
Eindbeoordeling materiaalrisico	Zeer laag materiaalrisico en/of zeer lage kans op vezelvrijgave
---------------------------------	---

Gebondenheid	Categorie 1: hechtgebonden in oorsprong
Asbestsoort (vezeltype)	Alleen chrysotiel
Asbestconcentratie	Laag (< 50%)
Afschermingsgraad van het gehele materiaal	Niet stootvaste afscherming
Toestand van het materiaal	Onbeschadigd, niet verweerd

#	Type	Referentie	Resultaat
2.1	Puntmonster	Staal 7	Chrysotiel

Beschrijving	Vensterbanken
Omgeving	Binnen
Primaire drager	Wandopening verticaal (raam, deur, ...)
Asbestmateriaal	Plaat, paneel, tablet - Type Massal
Bindmiddel van asbestmateriaal	Cement
Gebondenheid op basis van bindmiddel	Hecht
Hoeveelheid (oppervlakte - dikte - aantal)	• 0,20 m <sup>2</sup> - 2,00 cm - 5 stuks
Totaal volume	0,02 m <sup>3</sup>

Het asbestmateriaal valt onder de mijlpaal van 2040.

Zorgvuldig beheren

- Zorg voor een veilig beheer. Vermijd het beschadigen van het asbestmateriaal. Controleer de toestand jaarlijks op wijzigingen.

- Eenvoudige handelingen: mag via doe-het-zelf of door werknemer(s) met opleidingsattest eenvoudige handelingen  
Geen complexe situatie.

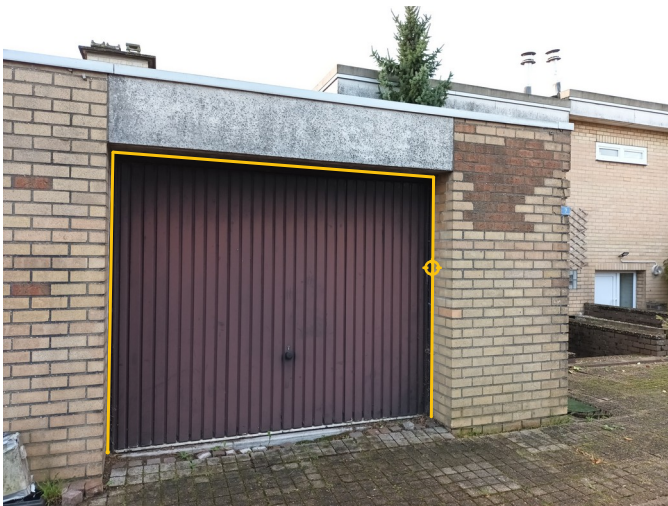
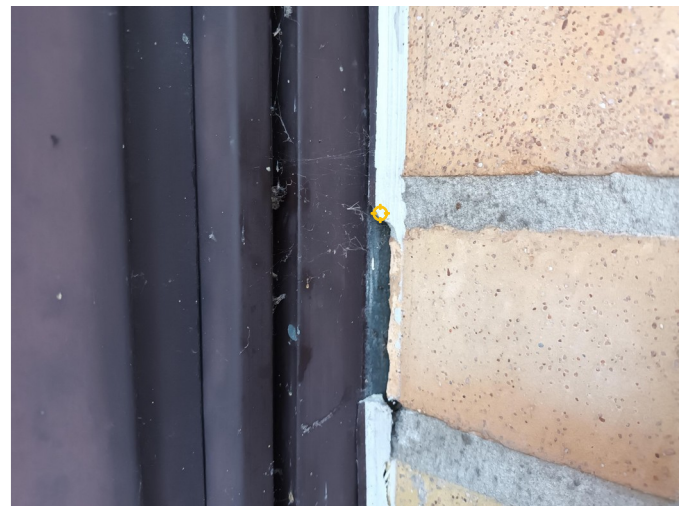
Eindbeoordeling materiaalrisico	Laag materiaalrisico en/of verlaagde kans op vezelvrijgave
---------------------------------	--

Gebondenheid	Categorie 1: hechtgebonden in oorsprong
Asbestsoort (vezeltype)	Alleen chrysotiel
Asbestconcentratie	Laag (< 50%)
Afschermingsgraad van het gehele materiaal	Geheel of deels vrij aan de buitenlucht
Toestand van het materiaal	Licht beschadigd, licht verweerd. Intact materiaal type Pical – asbestboard of categorie III 'gebondenheid'

#	Type	Referentie	Resultaat
3.1	Puntmonster	Staal 1	Chrysotiel

Beschrijving	Mastiek garage (gevel-kader)
Omgeving	Buiten
Primaire drager	Wandopening verticaal (raam, deur, ...)
Asbestmateriaal	In-situ afwerkingslagen - Pasta, stopverf, voegsel, stopsel, vulsel, mastiek, kitten, ...
Bindmiddel van asbestmateriaal	Kitten, mastiek, pasta
Gebondenheid op basis van bindmiddel	Hecht
Hoeveelheid (gewicht - aantal)	• 5,00 kg - 1 stuk

Het asbestmateriaal valt onder de mijlpaal van 2040.

Zorgvuldig beheren

- Zorg voor een veilig beheer. Vermijd het beschadigen van het asbestmateriaal. Controleer de toestand jaarlijks op wijzigingen.

- Eenvoudige handelingen: mag via doe-het-zelf of door werknemer(s) met opleidingsattest eenvoudige handelingen  
Geen complexe situatie.

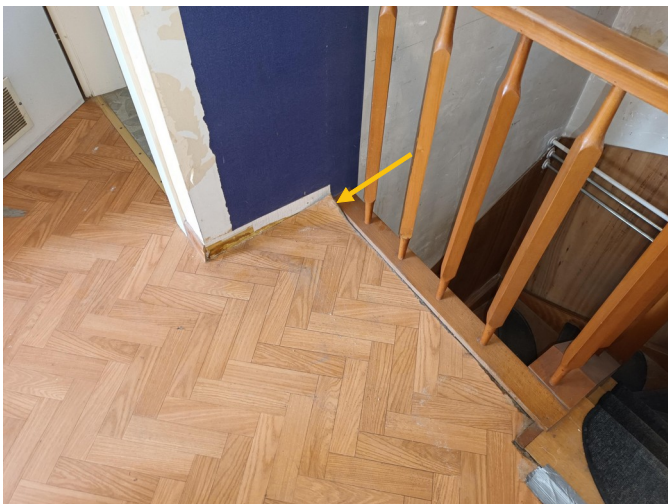
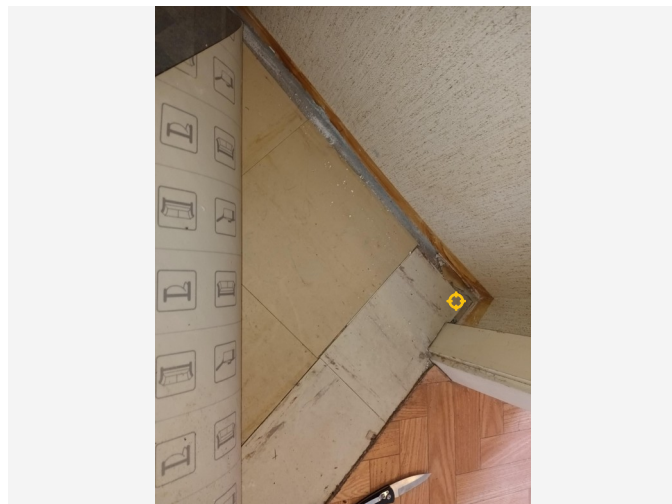
Eindbeoordeling materiaalrisico	Zeer laag materiaalrisico en/of zeer lage kans op vezelvrijgave
---------------------------------	---

Gebondenheid	Categorie 1: hechtgebonden in oorsprong
Asbestsoort (vezeltype)	Alleen chrysotiel
Asbestconcentratie	Laag (< 50%)
Afschermingsgraad van het gehele materiaal	Stootvaste afscherming of omkasting
Toestand van het materiaal	Onbeschadigd, niet verweerd

#	Type	Referentie	Resultaat
4.1	Puntmonster	Staal 6	Chrysotiel

Beschrijving	Vinyltegels bovenverdieping
Omgeving	Binnen
Primaire drager	Vloer
Asbestmateriaal	Prefab - afwerking - Tegels
Bindmiddel van asbestmateriaal	Kunststof of -hars
Gebondenheid op basis van bindmiddel	Hecht
Hoeveelheid (oppervlakte - dikte - aantal)	• 50,00 m <sup>2</sup> - 0,10 cm - 1 stuk
Totaal volume	0,05 m <sup>3</sup>

<b>Eenvoudig bereikbaar</b>	Nee <ul style="list-style-type: none"> <li>Het asbestmateriaal is bedekt (uitgezonderd laag verf, coating, behang, kunststof, textiel) en het wegnemen van het bedekkende materiaal kan niet zonder het bedekkende materiaal te beschadigen.</li> </ul>
<b>Bevestigingswijze</b>	<ul style="list-style-type: none"> <li>Verlijmd, ingegoten, versmeerd</li> </ul>
<b>Identificatiemethode</b>	Vaststelling met monsternamen
<b>Destructieve handeling voor identificatie</b>	Nee
<b>Opmerking</b>	De vinyltegels bevinden zich onder een niet-asbestverdachte vinylvloer.

Het asbestmateriaal valt onder de mijlpaal van 2040.

Zorgvuldig beheren

- Zorg voor een veilig beheer. Vermijd het beschadigen van het asbestmateriaal. Controleer de toestand jaarlijks op wijzigingen.

- Hermetische zone (erkend asbestverwijderaars)  
Hechtgebonden binnentoepassing die moeilijk in zijn geheel kan verwijderd worden. In geval er zich GEEN asbesthoudende lijm onder de vinyltegels bevindt zou het mogelijk zijn dit d.m.v. eenvoudige handelingen (met bijkomende maatregelen) te verwijderen. Dit is een inschatting dat de aannemer moet doen.

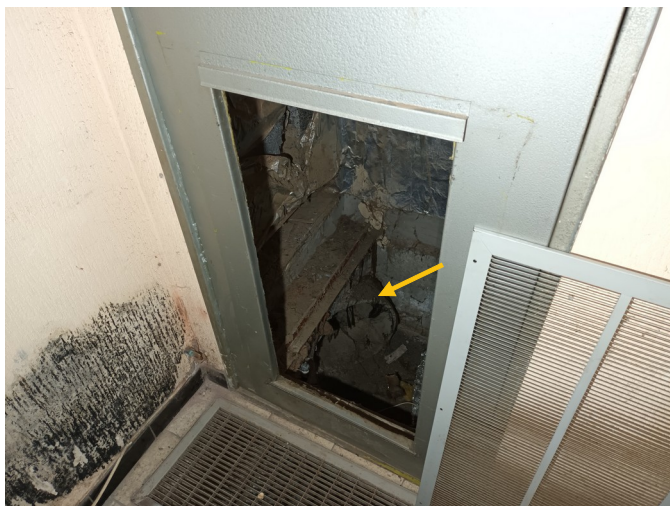
Situeringfoto

**Reden:** Er is geen volledige risicobeoordeling mogelijk

**Uitleg van de asbestdeskundige:** In de kruipkelder was een asbestverdachte buis aanwezig dit niet volledig kon geïnspecteerd worden. De kruipkelder was niet veilig te betreden. In geval van renovatie/sloop is het aangeraden hier extra aandacht aan te besteden.

(Asbest)materiaal	Buis, koker, leiding, pijp, doorvoer
Karakterisatie	Asbest (verdacht)
Primaire drager	Vloer

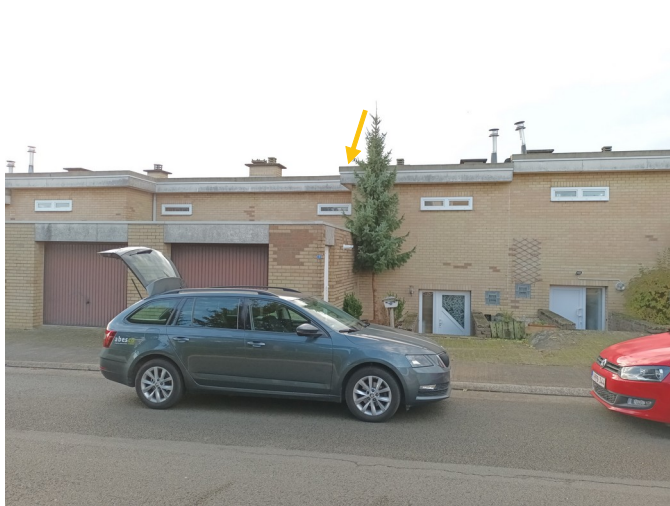
Situeringfoto

**Reden:** Het te onderzoeken materiaal situeert zich hoger dan 3,50 m te rekenen vanaf een veilige ondergrond

**Uitleg van de asbestdeskundige:** Het platte dak van de woning was hoger dan 3,5m. De EPDM op de garage was te glad om veilig een ladder op te zetten.

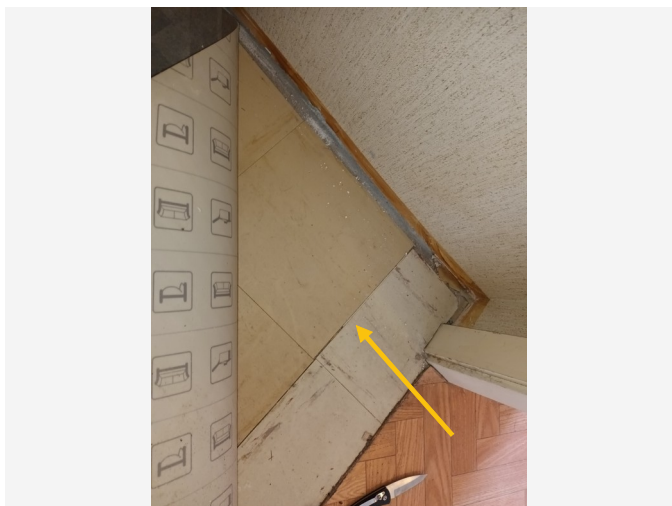
Het is mogelijk dat de asbesthoudende vinyltegels verlijmd zijn met asbestverdachte zwarte lijm. In geval van sloop/renovatie is het aangeraden hier extra aandacht aan te besteden.

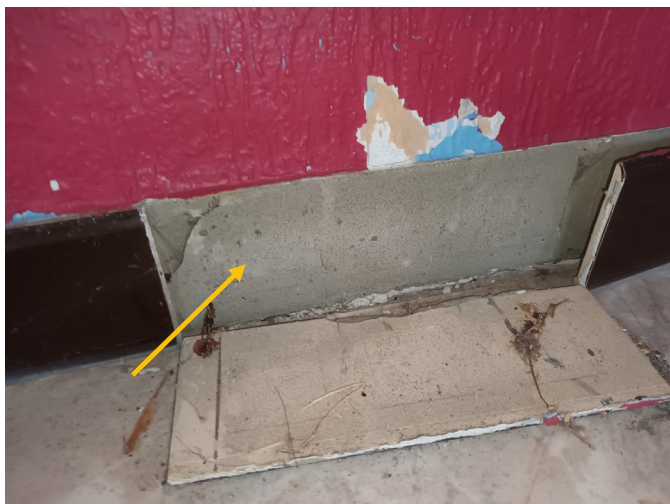
De plinten in de woning werden gelijmd met mortel. Deze is niet-asbestverdacht.

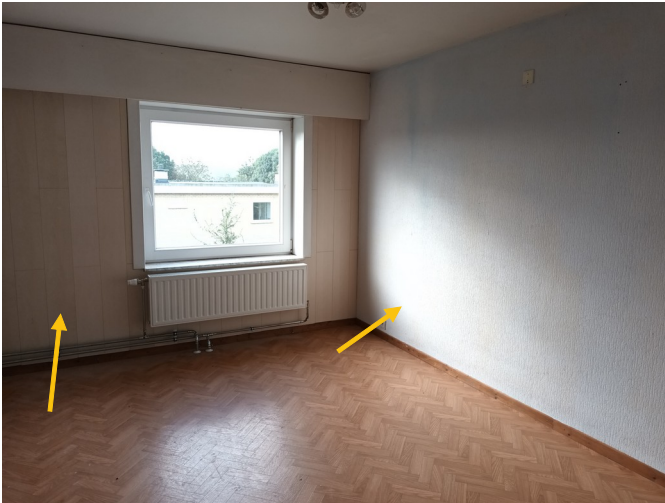
Op de bovenverdieping waren valse wanden aanwezig. Het is mogelijk dat hier nog asbesthoudende toepassingen achter verborgen zitten. In geval van renovatie/sloop dient er een destructief onderzoek uitgevoerd te worden.

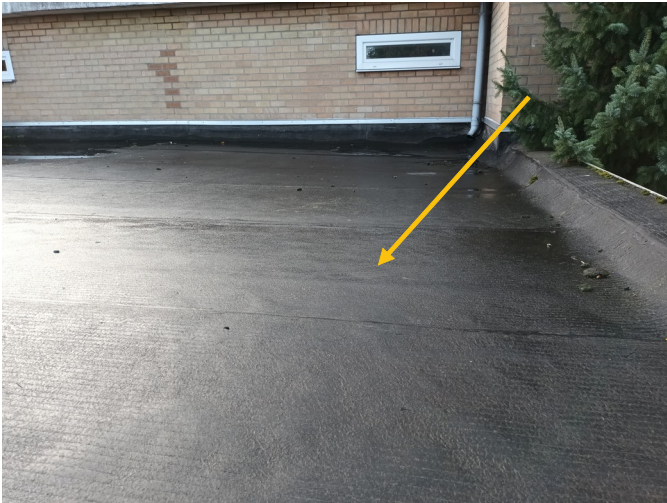
De EPDM dakbedekking op de garage werd visueel beoordeeld als niet-asbestverdacht. Het is altijd mogelijk dat hier nog een asbesthoudende toepassing (bv: roofing) onder ligt. In geval van renovatie/sloop dient er een destructief onderzoek uitgevoerd te worden.

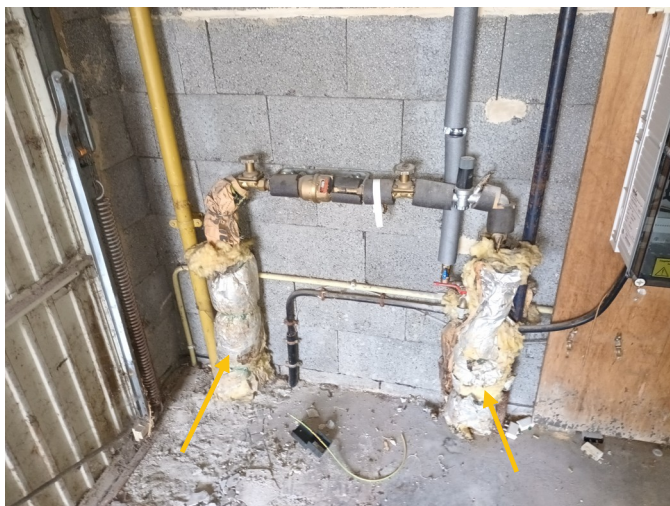
De leidingisolatie in de garage bestaat uit enkel glaswol. Deze is niet-asbestverdacht.

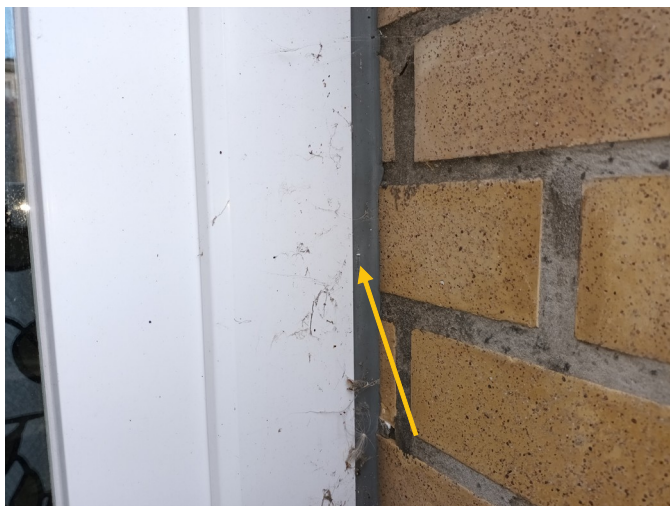
De silicone van het buitenschrijnwerk werd visueel beoordeeld als niet-asbestverdacht.

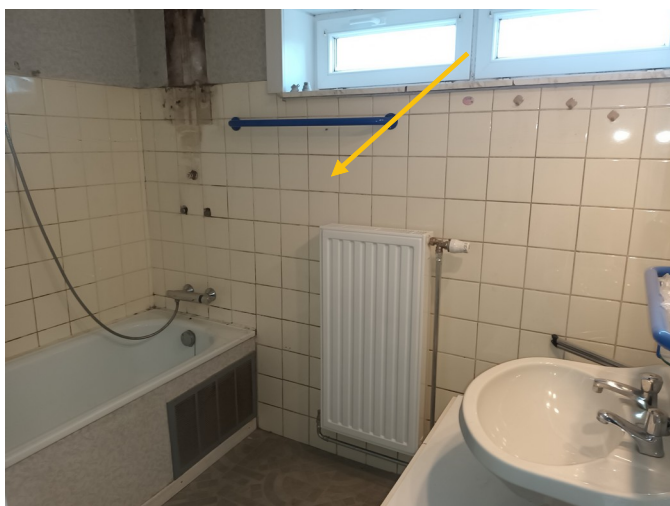
De tegellijm achter de faience tegels is asbestverdacht. In geval van renovatie/sloop dient er een destructief onderzoek uitgevoerd te worden.

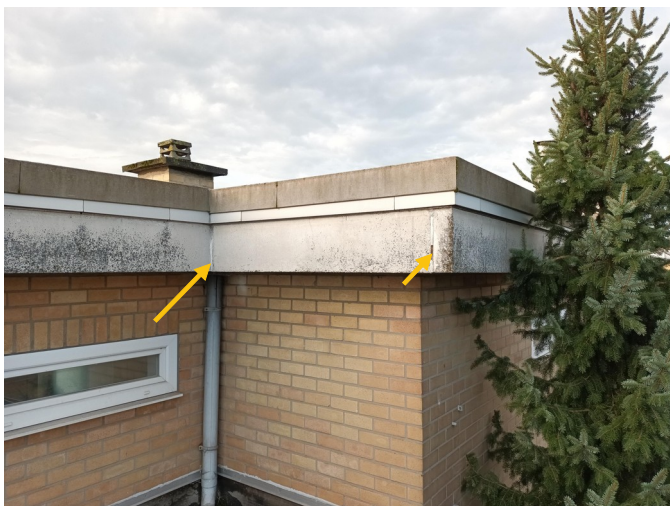
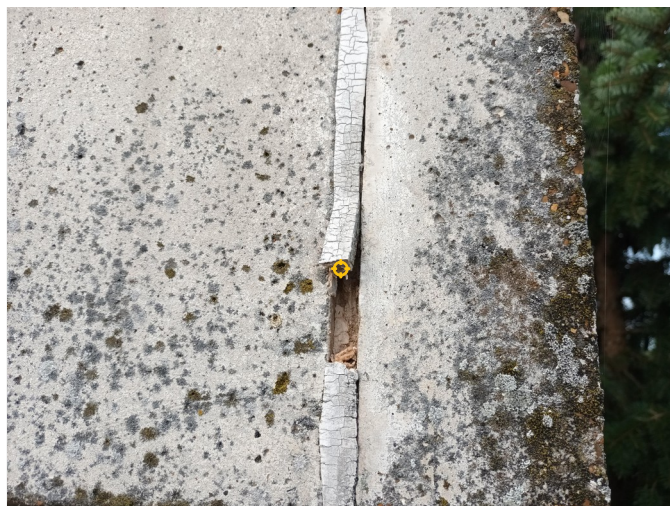
## Fiche 14: Mastiek tussen beton buitengevel

Geen asbest

#	Type	Referentie	Resultaat
14.1	Puntmonster	Staal 2	Geen asbest

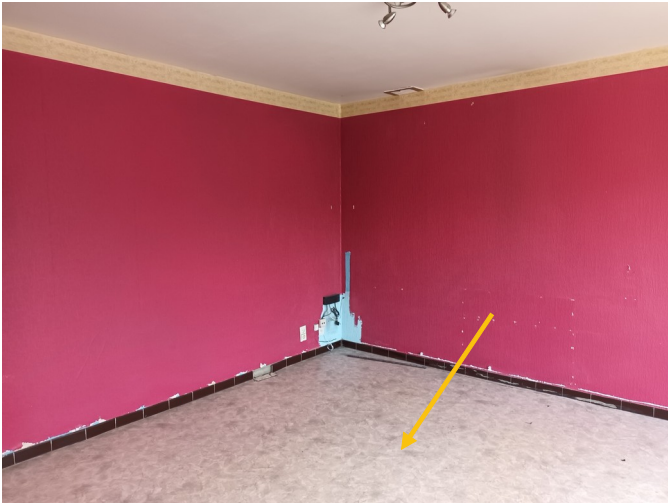
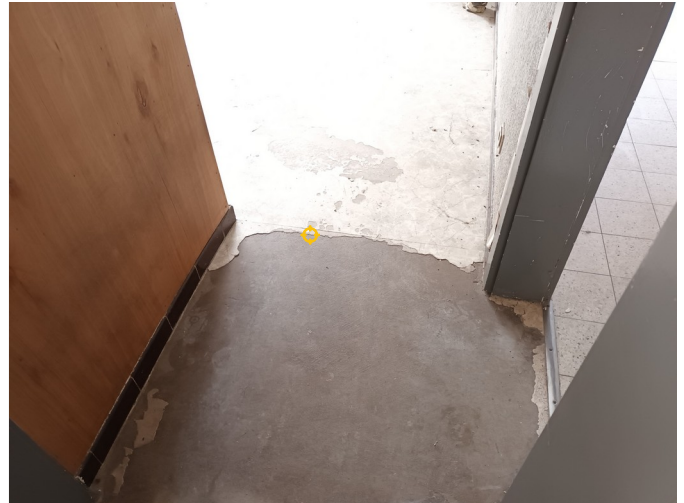
# Fiche 15: Vinyl woonkamer

Geen asbest

#	Type	Referentie	Resultaat
15.1	Puntmonster	Staal 5	Geen asbest

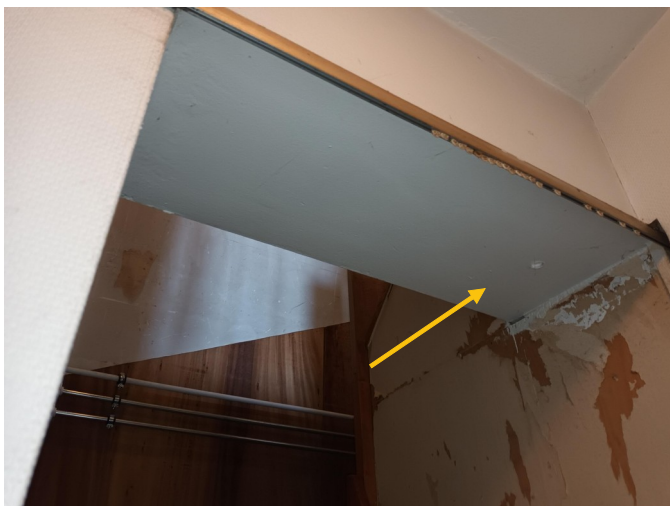
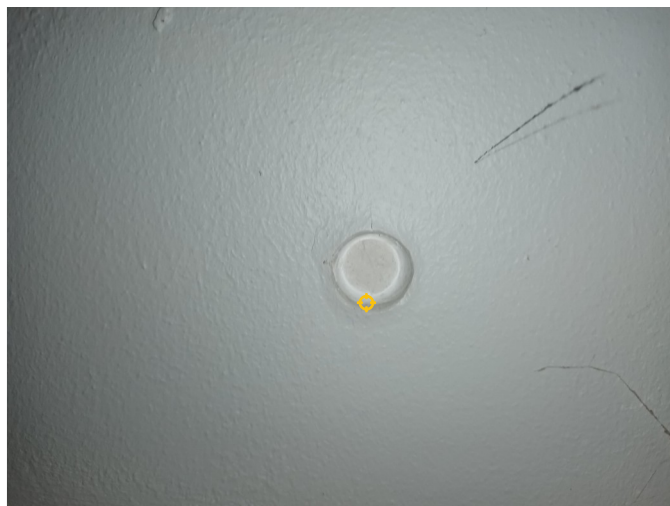
## Fiche 16: Pleisterwerk (plafonds)

Geen asbest

#	Type	Referentie	Resultaat
16.1	Mengmonster	Staal 4	Geen asbest

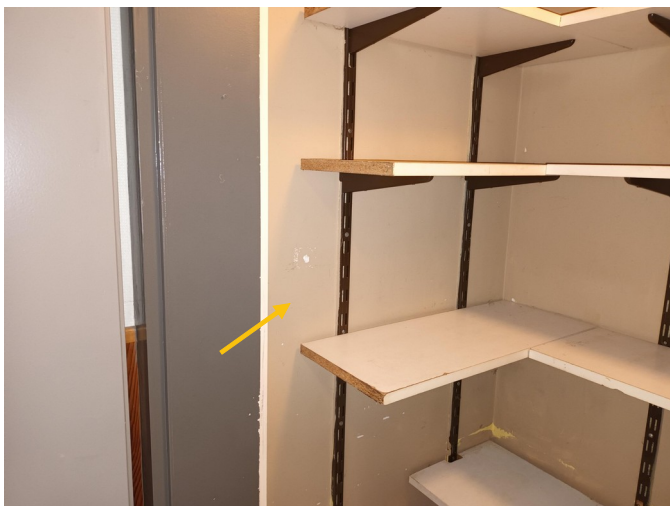
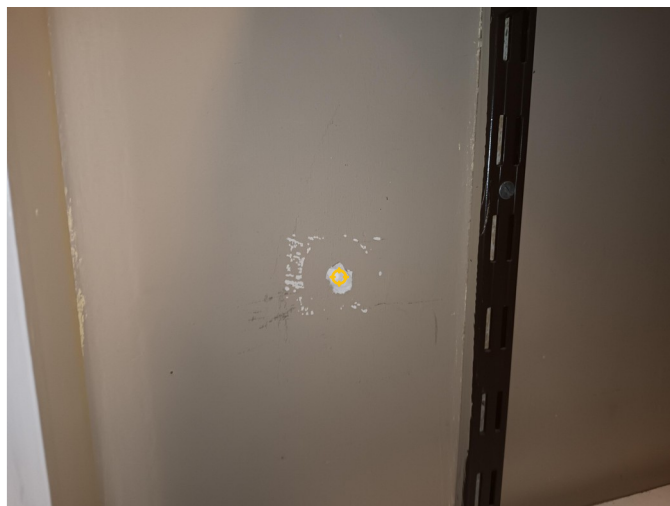
## Fiche 17: Pleisterwerk (muren)

Geen asbest

#	Type	Referentie	Resultaat
17.1	Mengmonster	Staal 3	Geen asbest
