Asbestinventarisatetest

Terheugenstraat 28A, 1670 Pepingen

Attestnummer : 20241108-000002.000

Uitgegeven op : 08.11.2024

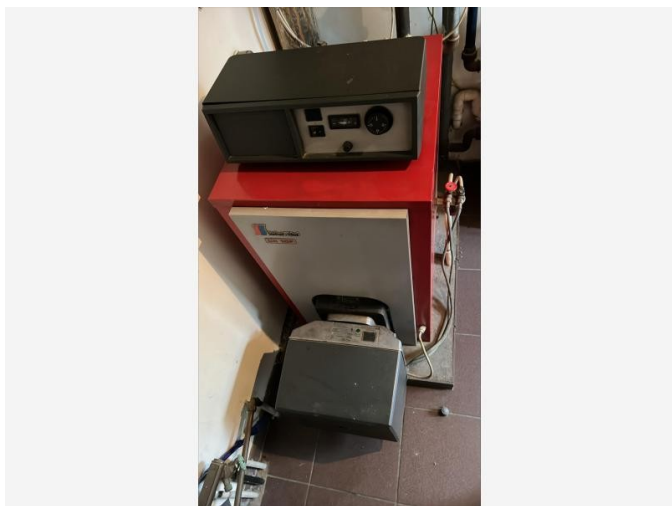
Vrije foto

- verwarmingsketel zolderverdieping
- verwarmingsketel berging naast keuken
- Mogelijks asbesthoudende pakkingen en dichtingen

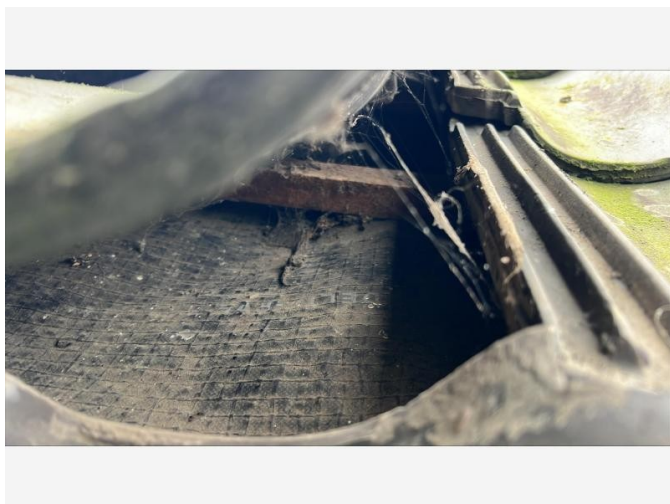
Vrije foto

Geen onderdak woning

Geen onderdak garagegebouw

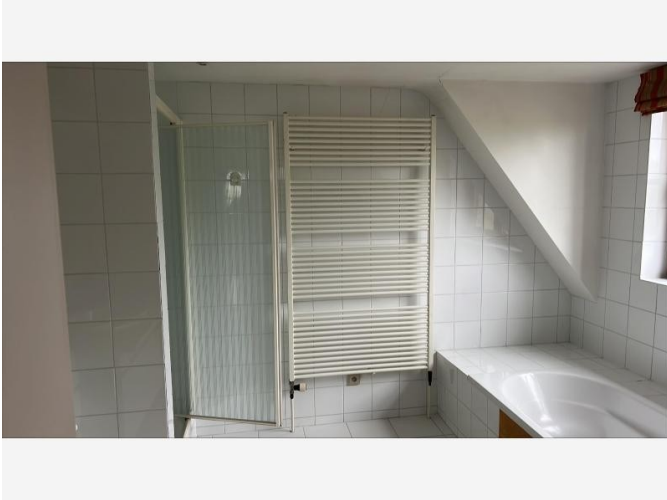
Fiche 3: Tegellijm badkamer/douchekamer/wc/douche (zolder)

Tegellijm kan mogelijk asbesthoudend zijn. Deze kon niet bemonsterd worden in het kader van het niet-destructief onderzoek. Indien bij renovatie of werken deze tegellijmlaag bloot komt te liggen, is het aangeraden de lijmlaag te bemonsteren.

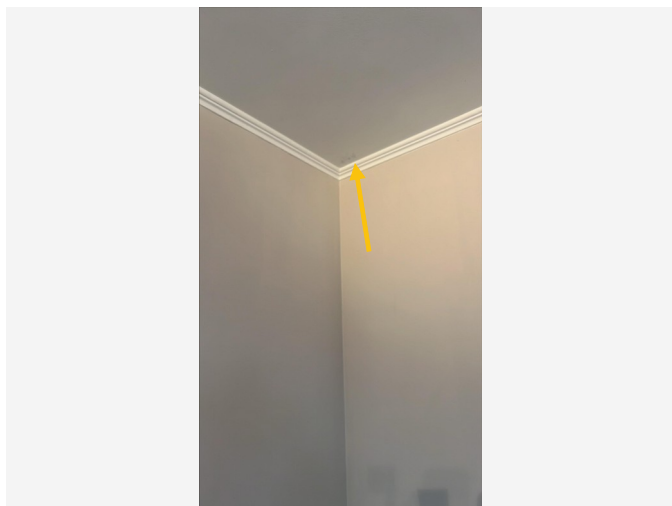
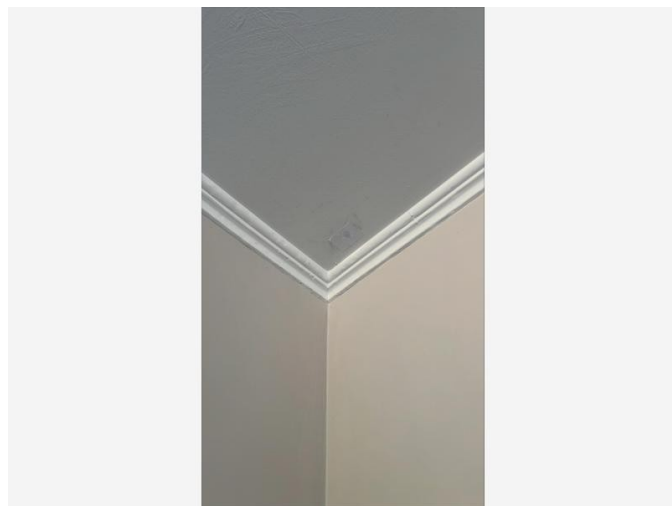
Fiche 4: Pleisterwerk plafond

Geen asbest

#	Type	Referentie	Resultaat
4.1	Mengmonster	002	Geen asbest

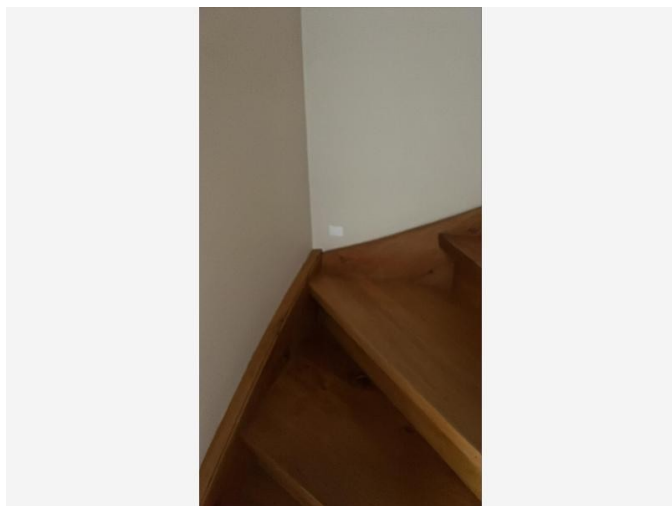
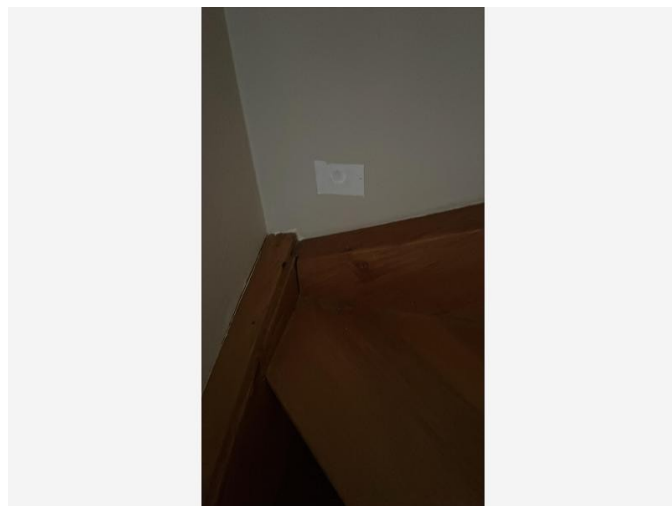
Geen asbest

#	Type	Referentie	Resultaat
5.1	Mengmonster	001	Geen asbest
