Asbestinventarisatetest

August Van Putlei 77, 2150 Borsbeek

Attestnummer : 20230219-000271.000

Uitgegeven op : 19.02.2023

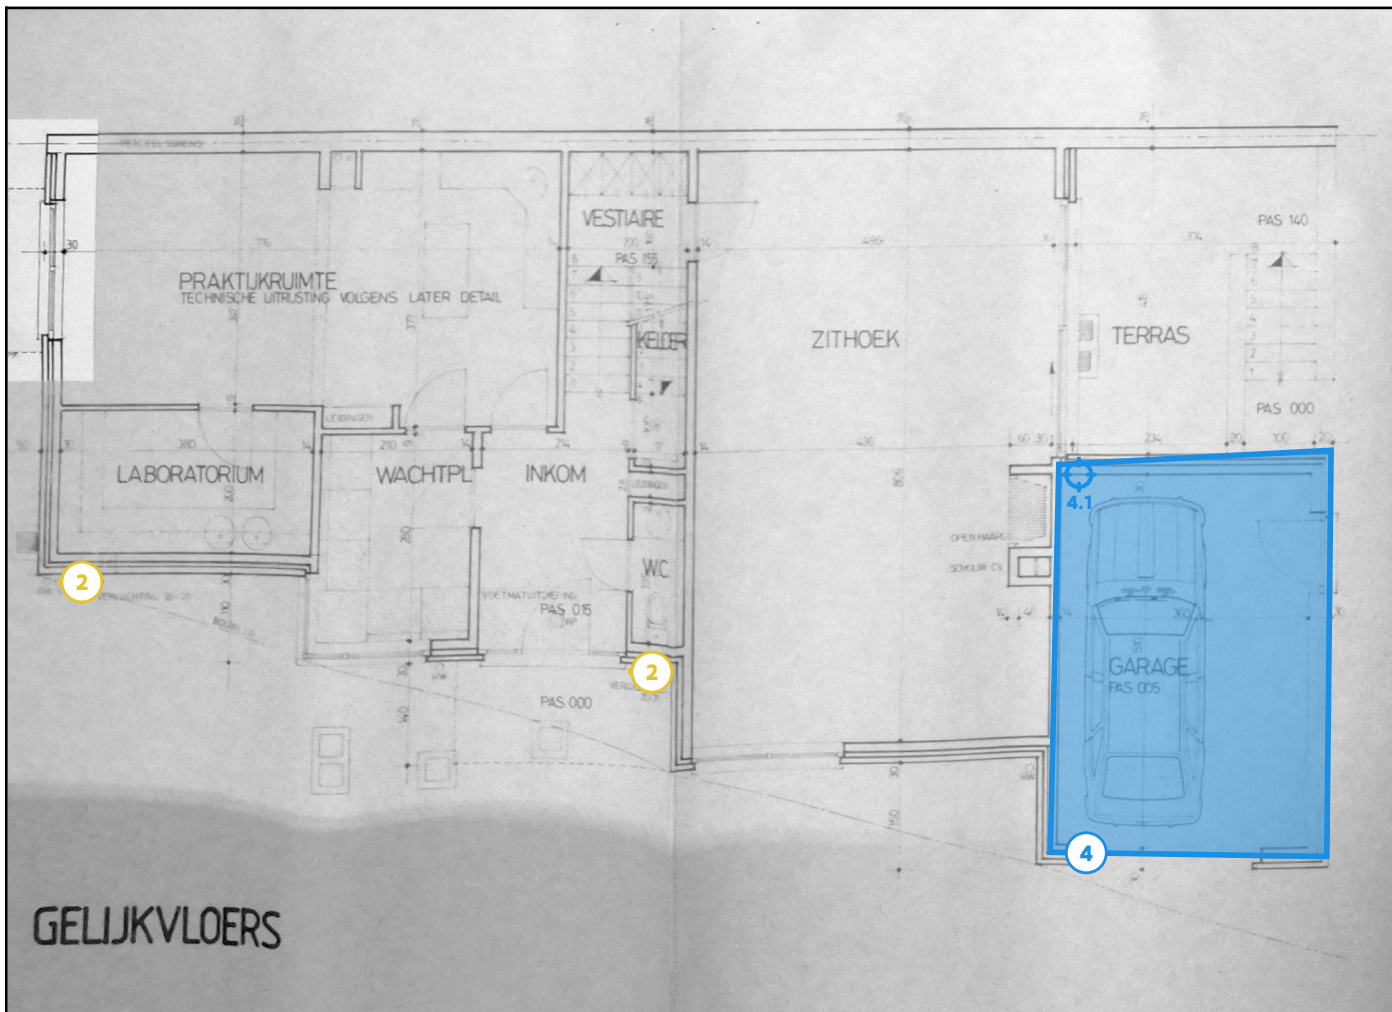
Plan 1.1: 23078_Plan GLV

Beschrijving	Type	Actie
2. T-verluchting gevel	Asbestmateriaal	Zorgvuldig beheren
4. Roofing plat dak	Geen asbest	-
4.1 Code: P01	Puntmonster	-

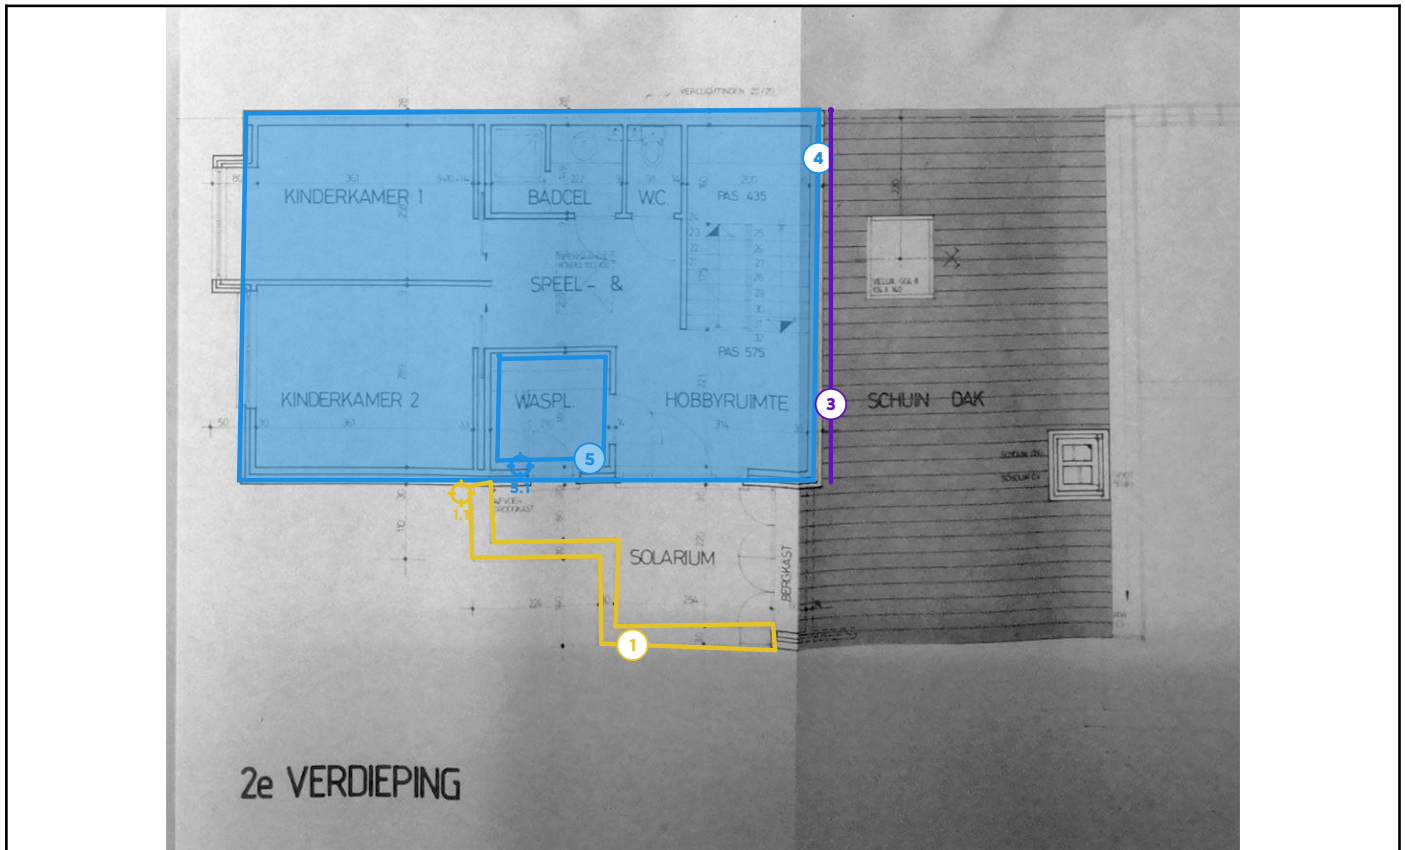
Plan 1.3: 23078_Plan 2V

Beschrijving	Type	Actie
1. Deksteen terras	Asbestmateriaal	Zorgvuldig beheren
1.1 Code: P03	Puntmonster	-
3. Leien zijgevel	Beperking	-
4. Roofing plat dak	Geen asbest	-
5. Pleister wand	Geen asbest	-
5.1 Code: M01	Mengmonster	-

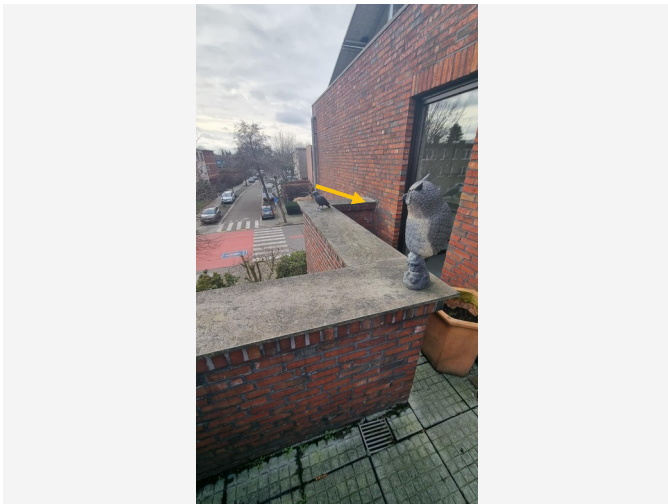
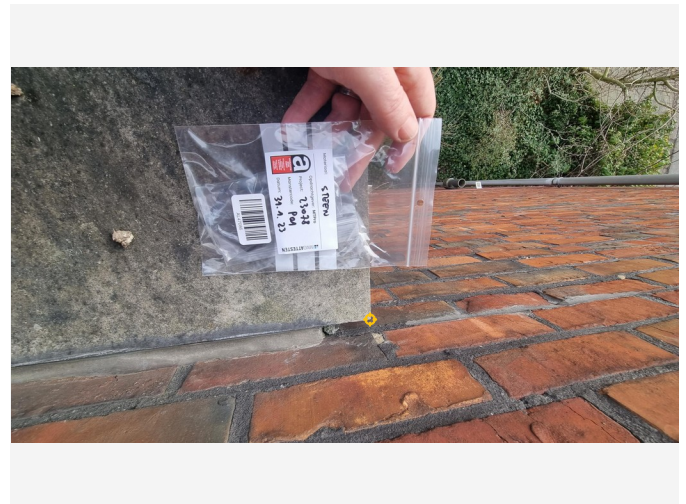
Het asbestmateriaal valt onder de mijlpaal van 2040.

Eindbeoordeling materiaalrisico	Laag materiaalrisico en/of verlaagde kans op vezelvrijgave
---------------------------------	--

Gebondenheid	Categorie 1: hechtgebonden in oorsprong
Asbestsoort (vezeltype)	Alleen chrysotiel
Asbestconcentratie	Laag (< 50%)
Afschermingsgraad van het gehele materiaal	Geheel of deels vrij aan de buitenlucht
Toestand van het materiaal	Licht beschadigd, licht verweerd. Intact materiaal type Pical – asbestboard of categorie III 'gebondenheid'

#	Type	Referentie	Resultaat
1.1	Puntmonster	P03	Chrysotiel

Beschrijving	Deksteen terras
Omgeving	Buiten
Primaire drager	Wand buitenschil
Asbestmateriaal	Deksteen, muurkap - Vol
Bindmiddel van asbestmateriaal	Cement
Gebondenheid op basis van bindmiddel	Hecht
Hoeveelheid (oppervlakte - dikte - aantal)	• 0,40 m ² - 2,00 cm - 1 stuk

- Zorg voor een veilig beheer. Vermijd het beschadigen van het asbestmateriaal. Controleer de toestand jaarlijks op wijzigingen.

- Eenvoudige handelingen: mag via doe-het-zelf of door werknemer(s) met opleidingsattest eenvoudige handelingen
Dekstenen kunnen nvolgens de eenvoudige handelingen verwijderd en afgevoerd worden mits deze niet te breken of te verzagen.

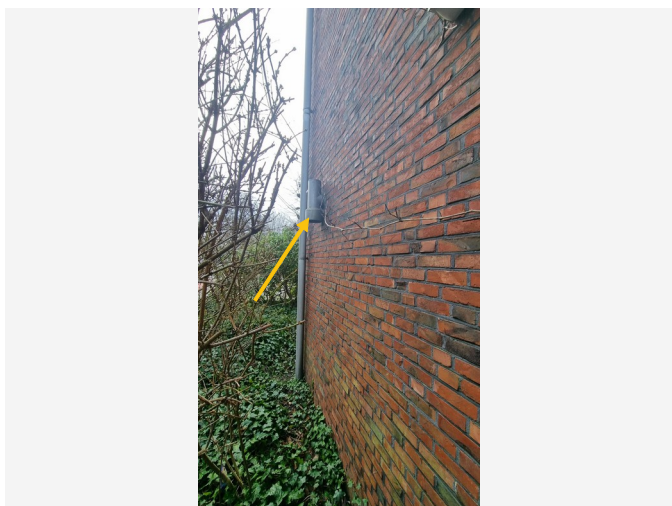
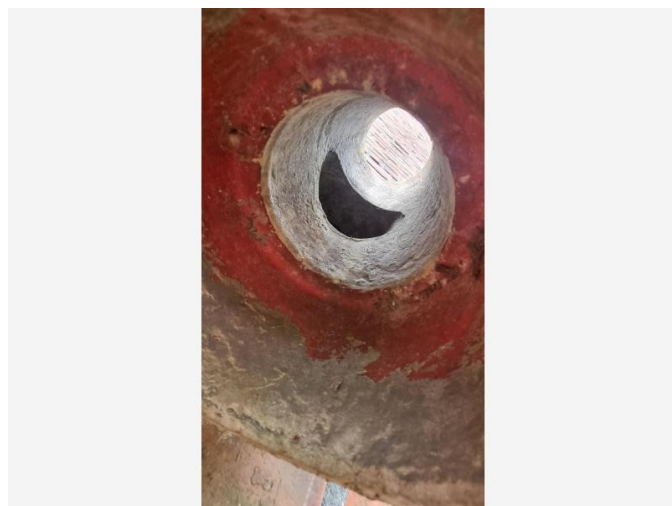
Het asbestmateriaal valt onder de mijlpaal van 2040.

Eindbeoordeling materiaalrisico	Zeer laag materiaalrisico en/of zeer lage kans op vezelvrijgave
---------------------------------	---

Gebondenheid	Categorie 1: hechtgebonden in oorsprong
Asbestsoort (vezeltype)	Crocidoliet aanwezig
Asbestconcentratie	Laag (< 50%)
Afschermingsgraad van het gehele materiaal	Niet stootvaste afscherming
Toestand van het materiaal	Onbeschadigd, niet verweerd

Beschrijving	T-verluchting gevel
Omgeving	Buiten
Primaire drager	Wand buitenschil
Asbestmateriaal	Buis, koker, leiding, pijp, doorvoer
Bindmiddel van asbestmateriaal	Cement
Gebondenheid op basis van bindmiddel	Hecht
Hoeveelheid (lengte - omtrek - dikte - aantal)	<ul style="list-style-type: none">• 1,00 m - 50,00 cm - 1,00 cm - 1 stuk
Totaal volume	0,005 m ³
Eenvoudig bereikbaar	Ja
Bevestigingswijze	<ul style="list-style-type: none">• Verlijmd, ingegoten, versmeerd
Identificatiemethode	Vaststelling zonder monsternamen

- Zorg voor een veilig beheer. Vermijd het beschadigen van het asbestmateriaal. Controleer de toestand jaarlijks op wijzigingen.

- Eenvoudige handelingen: mag via doe-het-zelf of door werknemer(s) met opleidingsattest eenvoudige handelingen
De T-verluchtungsbuizen kunnen verwijderd worden via de methode van de eenvoudige handelingen mits deze niet ter breken of te verzagen.

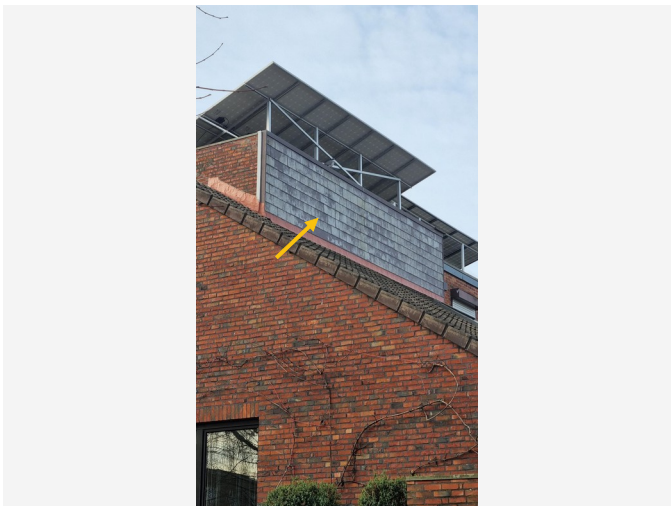
Situeringfoto

Permanente beperking

Reden: Het te onderzoeken materiaal situeert zich hoger dan 3,50 m te rekenen vanaf een veilige ondergrond

Uitleg van de asbestdeskundige: De gevel bekleed met leien bevindt zich > 3.50 en boven een schuin dak

(Asbest)materiaal	Dak- en gevelbekleding - Lei, shingle
Karakterisatie	Asbest (verdacht)
Primaire drager	Wand buitenschil

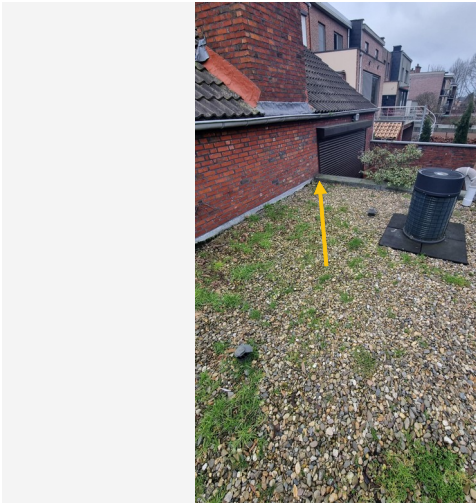
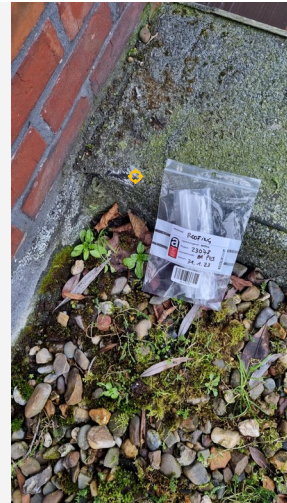
Fiche 4: Roofing plat dak

Geen asbest

#	Type	Referentie	Resultaat
4.1	Puntmonster	P01	Geen asbest

Beschrijving	Roofing plat dak
Omgeving	Buiten
Primaire drager	Plat dak

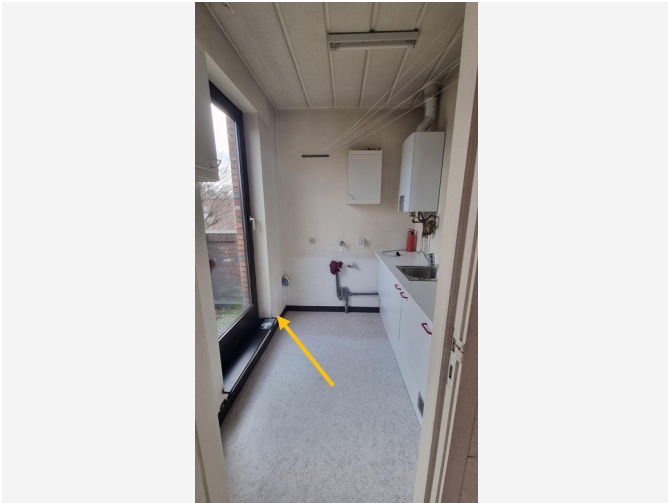
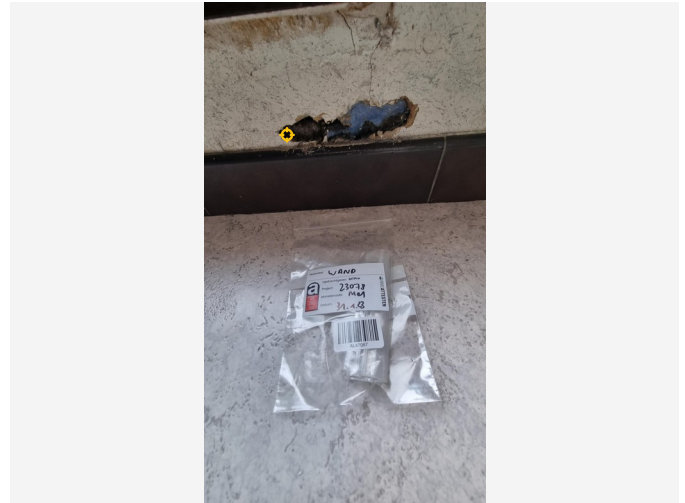
Fiche 5: Pleister wand

Geen asbest

#	Type	Referentie	Resultaat
5.1	Mengmonster	M01	Geen asbest

Beschrijving	Pleister wand
Omgeving	Binnen
Primaire drager	Binnenwand
Bindmiddel van materiaal	Gips - kalk
