# Asbestinventarisatetest

Edmond Thieffrylaan 126, 2640 Mortsel

Attestnummer : 20240401-000060.000

Uitgegeven op : 01.04.2024

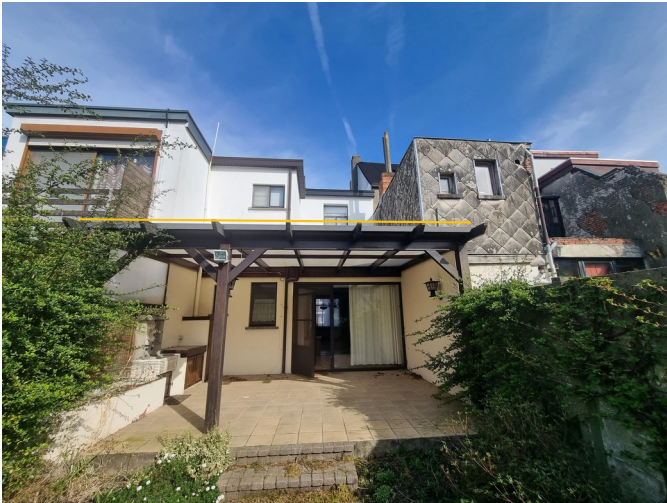
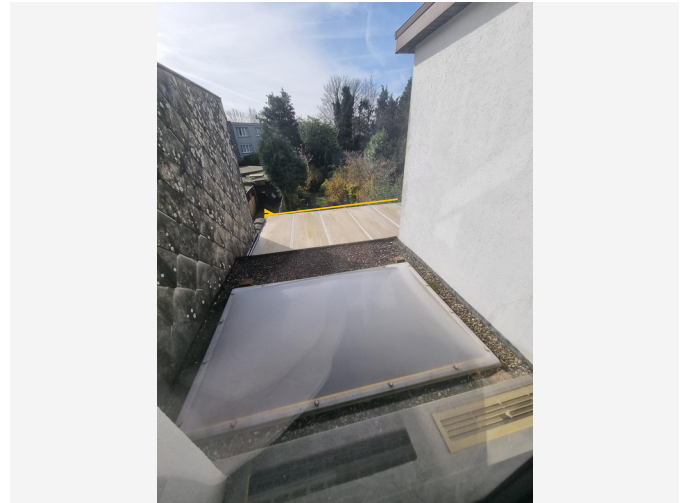
Het asbestmateriaal valt onder de mijlpaal van 2040.

**Dringend verwijderen**

Beschrijving	Residu in dakgoot overkapping
Type afvalstof	Betreft resten (contaminatie) van verwerking of beschadiging
Type resten (contaminatie)	<ul style="list-style-type: none"><li>• Stof, deeltjes &lt; 4 mm, flinters, gruis (vermengd in materiaal)</li></ul>
Besmette materialen	<ul style="list-style-type: none"><li>• Sediment (dakgoot, afvoerbuï, regenwaterput, ...)</li></ul>
Bron van de resten	Asbestleien zijgevel buur
Omgeving	Buiten
Primaire drager	Infrastructuur hemelwater (opvang en afvoer)
Gebondenheid resten	Niet hecht
Hoeveelheid (gewicht - aantal)	<ul style="list-style-type: none"><li>• 1,00 kg - 1 stuk</li></ul>
Totaal gewicht	1,00 kg
Eenvoudig bereikbaar	Ja
Identificatiemethode	Vaststelling zonder monstername

- Verwijder het asbestafval.
- Voer bijkomende staalname(s) uit.

- Eenvoudige handelingen: mag via doe-het-zelf of door werknemer(s) met opleidingsattest eenvoudige handelingen verwijderen kan door het sediment in de dakgoot te bevochtigen en dubbel verpakt af te voeren.

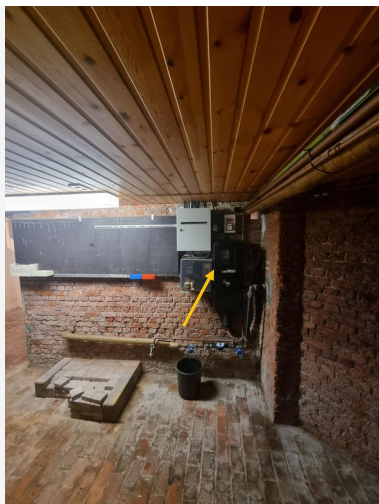
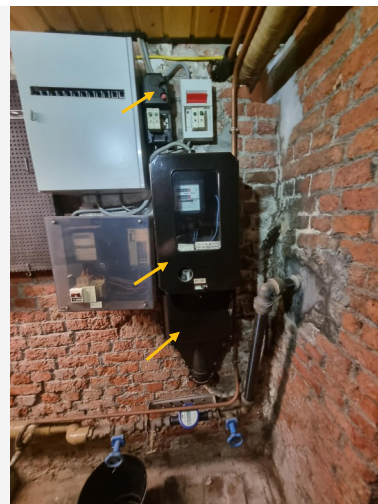
Zorgvuldig beheren

Eindbeoordeling materiaalrisico	Laag materiaalrisico en/of verlaagde kans op vezelvrijgave
---------------------------------	--

Gebondenheid	Categorie 1: hechtgebonden in oorsprong
Asbestsoort (vezeltype)	Crocidoliet aanwezig
Asbestconcentratie	Laag (< 50%)
Afschermingsgraad van het gehele materiaal	Geheel of deels (ook) vrij aan de binnenlucht
Toestand van het materiaal	Onbeschadigd, niet verweerd

Beschrijving	Bakelieten zekeringskast
Omgeving	Binnen
Primaire drager	Communicatie en elektrische infrastructuur en uitrusting
Asbestmateriaal	Plaat, paneel, tablet - Type Bakeliet
Bindmiddel van asbestmateriaal	Kunststof of -hars
Gebondenheid op basis van bindmiddel	Hecht
Hoeveelheid (oppervlakte - dikte - aantal)	• 0,50 m <sup>2</sup> - 0,50 cm - 1 stuk
Totaal volume	0,003 m <sup>3</sup>

- Zorg voor een veilig beheer. Vermijd het beschadigen van het asbestmateriaal. Controleer de toestand jaarlijks op wijzigingen.

- Eenvoudige handelingen: mag via doe-het-zelf of door werknemer(s) met opleidingsattest eenvoudige handelingen  
Bakeliet kan altijd asbest bevatten. Deze kast kan men best voorzichtig losschroeven en dubbel verpakt afvoeren. Hard materiaal in goede staat dat zonder vezelverspreiding kan verwijderd worden.

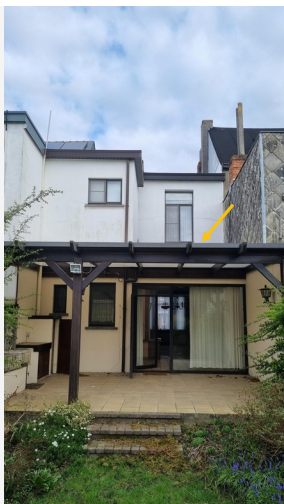
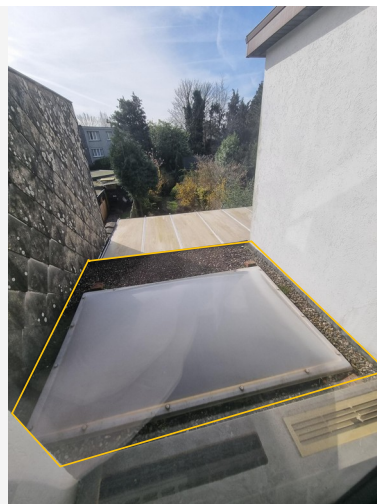
Zorgvuldig beheren

Eindbeoordeling materiaalrisico	Laag materiaalrisico en/of verlaagde kans op vezelvrijgave
Opmerking	Door de met asbestleien bekleede zijgevel (buren) is het mogelijk dat bij staalname het resultaat positief is door contaminatie door de leien.

Gebondenheid	Categorie 1: hechtgebonden in oorsprong
Asbestsoort (vezeltype)	Alleen chrysotiel
Asbestconcentratie	Laag (< 50%)
Afschermingsgraad van het gehele materiaal	Geheel of deels vrij aan de buitenlucht
Toestand van het materiaal	Licht beschadigd, licht verweerd. Intact materiaal type Pical – asbestboard of categorie III 'gebondenheid'

Beschrijving	Roofing plat dak (M)
Omgeving	Buiten
Primaire drager	Plat dak
Asbestmateriaal	Dak- en gevelbekleding - Roofing
Bindmiddel van asbestmateriaal	Bitumen (roofing, teer, asfalt)
Gebondenheid op basis van bindmiddel	Hecht
Hoeveelheid (oppervlakte - aantal)	• 12,00 m <sup>2</sup> - 1 stuk

- Zorg voor een veilig beheer. Vermijd het beschadigen van het asbestmateriaal. Controleer de toestand jaarlijks op wijzigingen.
- Voer bijkomende staalname(s) uit.

- Eenvoudige handelingen: enkel door erkend asbestverwijderaar Roofing dient, indien asbesthoudend, door een erkend asbestverwijderaar verwijderd te worden.

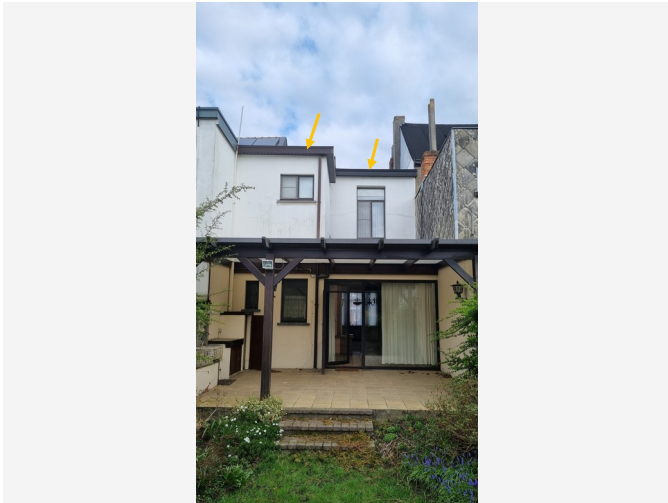
Situeringsfoto

**Reden:** Het te onderzoeken materiaal situeert zich hoger dan 3,50 m te rekenen vanaf een veilige ondergrond

**Uitleg van de asbestdeskundige:** het dak is te hoog om veilig te onderzoeken, dit val buiten de onderzoeksmogelijkheden van dit inspectie protocol.

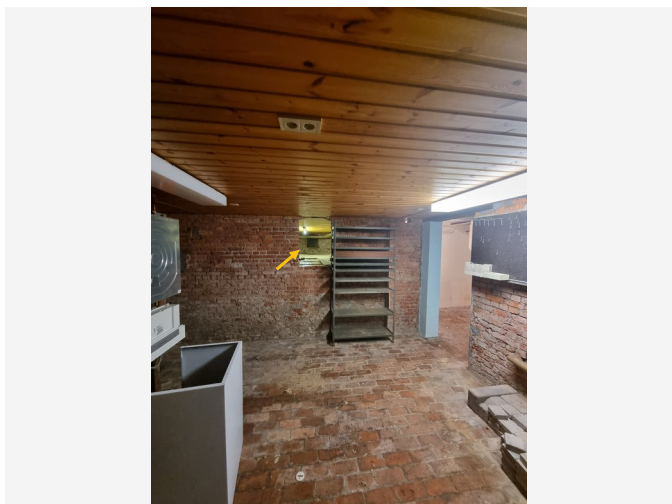
*Situeringfoto*

**Reden:** Kruipkelder

**Uitleg van de asbestdeskundige:** Kruipruimte niet toegankelijk en lager dan 1.5 m

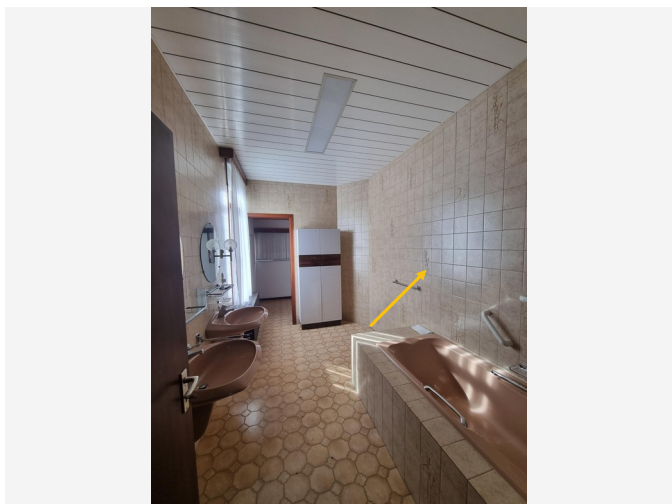
De tegels zijn intact: de onderliggende lijmlaag is volledig afgedekt en niet waarneembaar

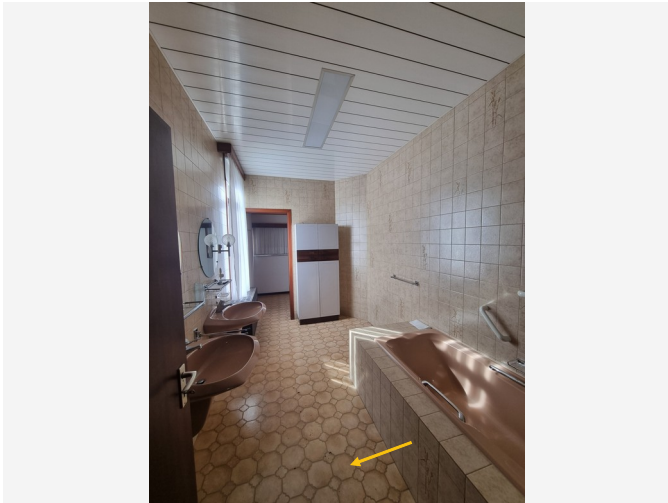
niet-asbesthoudende novilon vloerbekleding bovenop houten vloer

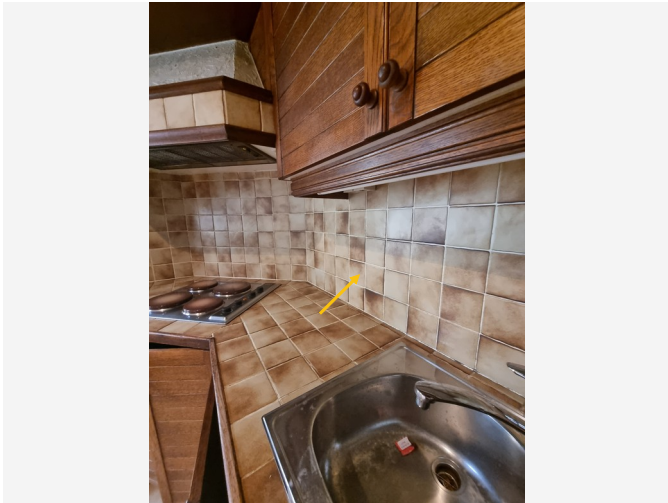
Tegels intact - lijm volledig afgedekt en niet waarneembaar

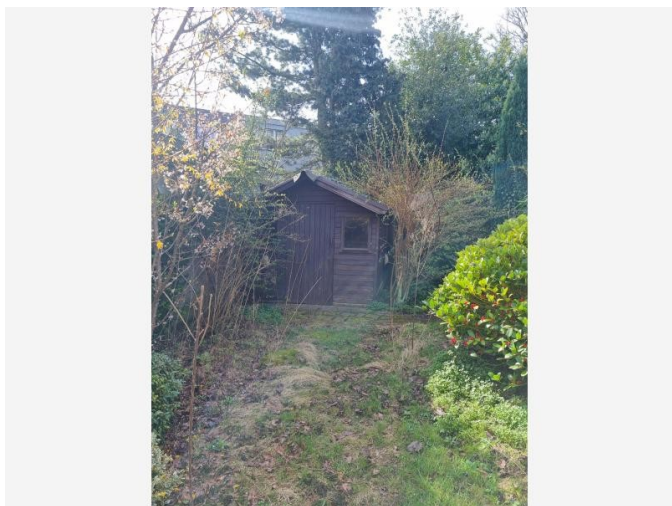
In de buitenberging werden geen asbestverdachte/houdende materialen aangetroffen.

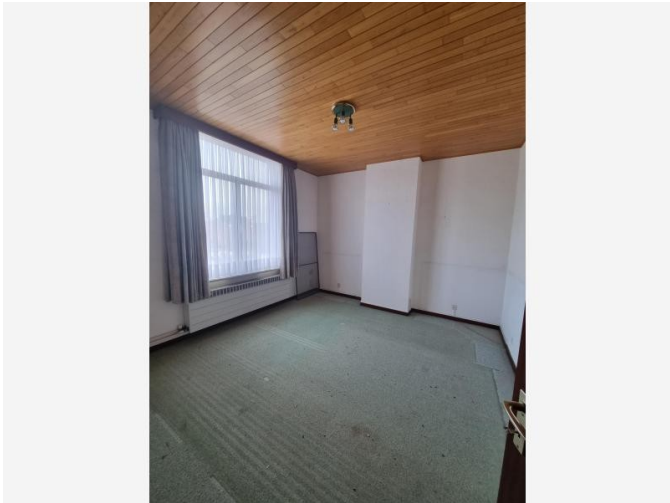
Hout/Pvc bevat nooit asbest, deskundige kan geen uitspraak doe over onderliggende materialen.

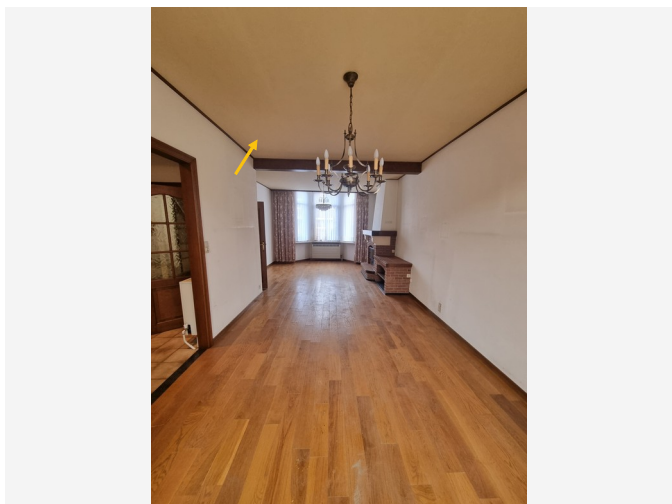
spanplafond bevat geen asbest, er kan geen uitspraak gedaan worden opver eventueel aanwezige achterliggende materialen.

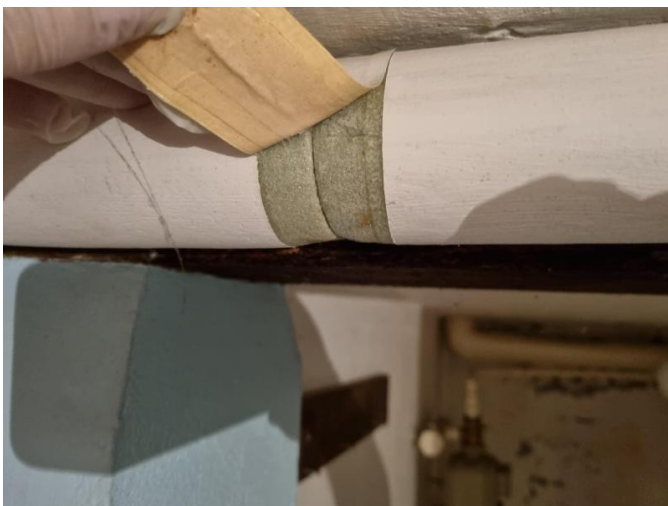
De thermische isolatie rond de CV buizen in de kelder zijn van het type niet asbesthoudend

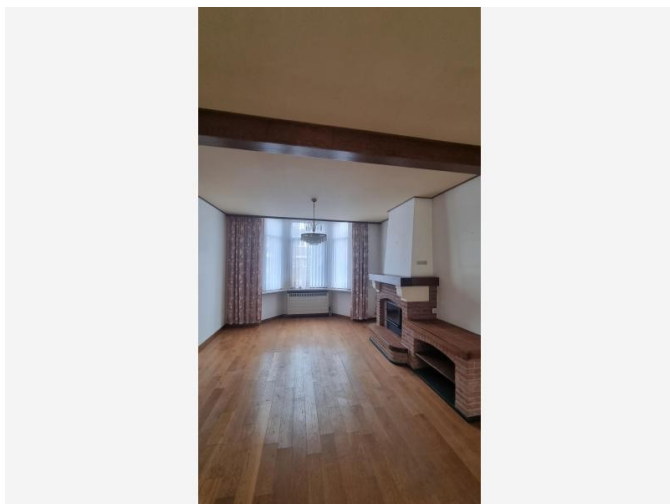
Parket bevat geen asbest, deskundige kan geen uitspraak doen over eventueel aanwezige onderliggende lagen.

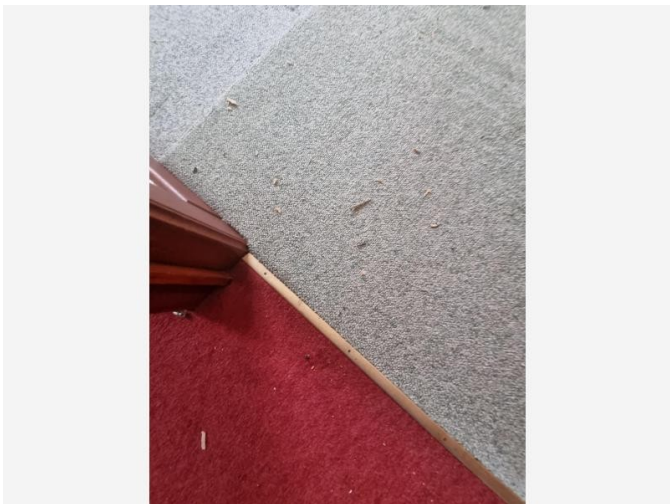
De vasttapijt geen asbest, wegens vaste bevestiging (verlijmd, geklemd) kan de deskundige geen uitspraak doen over de onderliggende lagen. Bij renovatiewerken diend dit aanvullend onderzocht te worden.

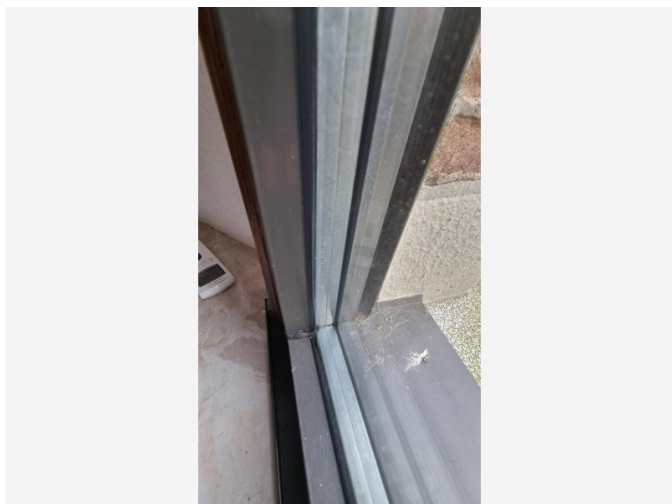
Ramen zijn afgekit met soepele (siliconen) kit en/of rubbers

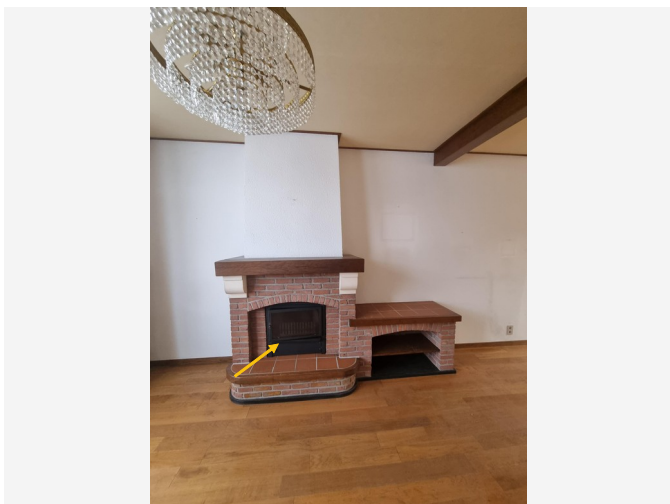
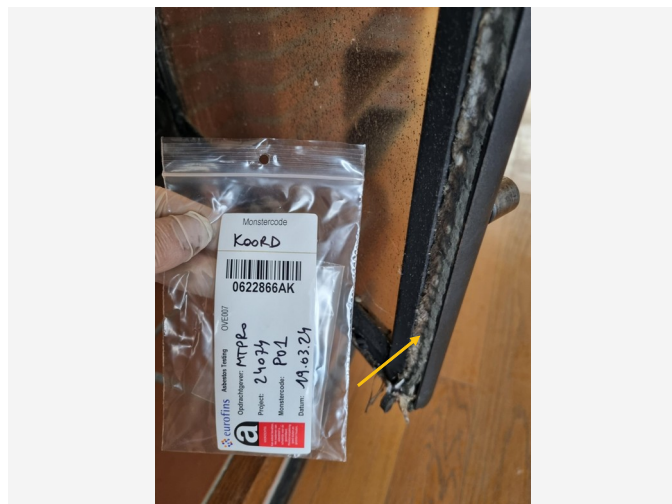
Geen asbest

#	Type	Referentie	Resultaat
16.1	Puntmonster	P01	Geen asbest

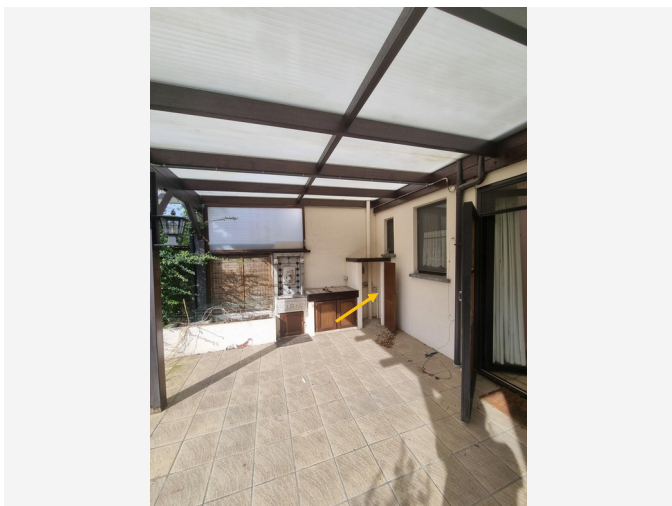
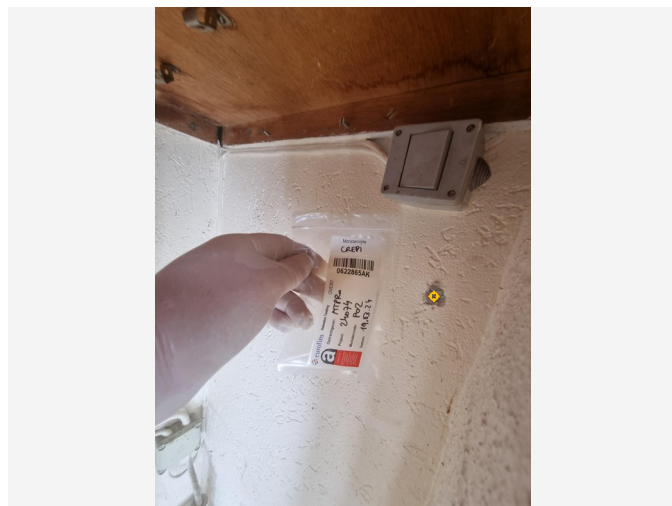
# Fiche 17: Crepi buitengevel

Geen asbest

#	Type	Referentie	Resultaat
17.1	Puntmonster	P02	Geen asbest

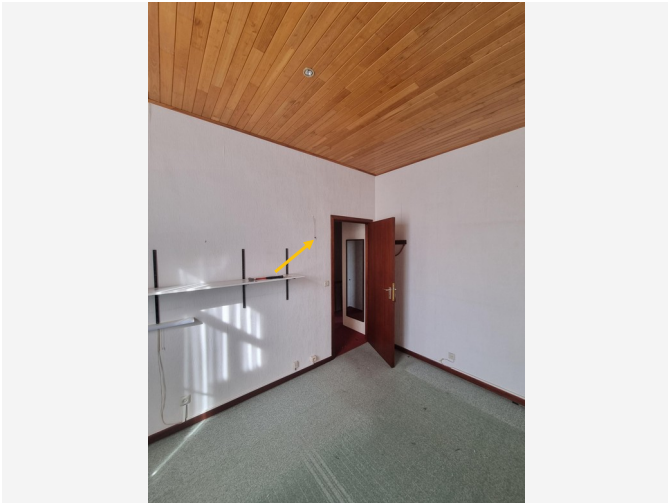
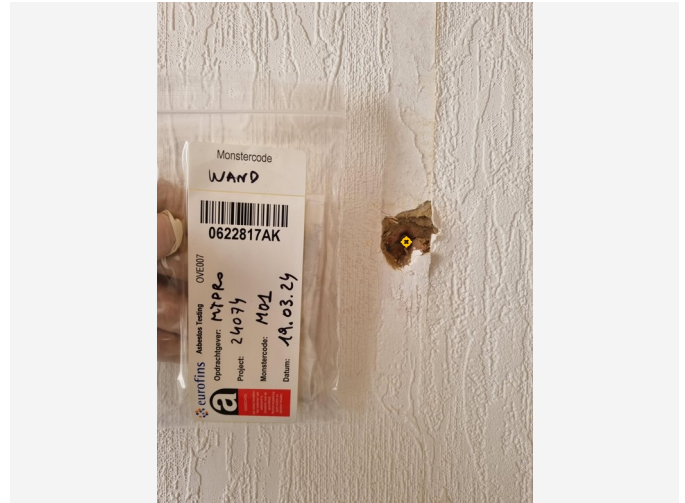
# Fiche 18: Bepleistering wand

Geen asbest

#	Type	Referentie	Resultaat
18.1	Mengmonster	M01	Geen asbest
